## 寒地農業用用水路（開水路）の補修工法

## 開水路補修工法の試験施工

- ・施工箇所 剣和幹線用水路(上川郡剣淵町)  
[S47年度施工]
- ・施工時期 H18年11月~12月
- ・施工延長 各工法約10m
- ・施工断面 H2.0m x B6.0m、側壁厚20cm
- ・流路方向 東西

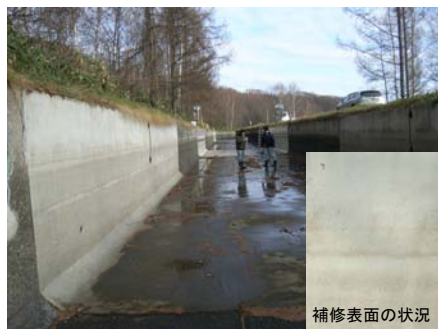
##### ①目視調査結果

#### 1)セメント系補修工法

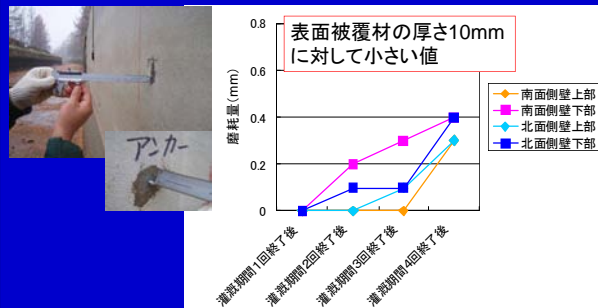
#### ②磨耗量

灌漑期間1回終了後を基準としたセメント系の磨耗量

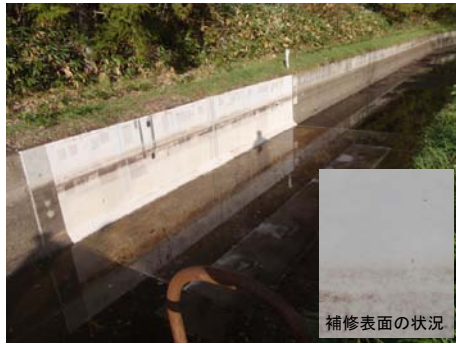
#### ①目視調査結果

### 2)樹脂系補修工法

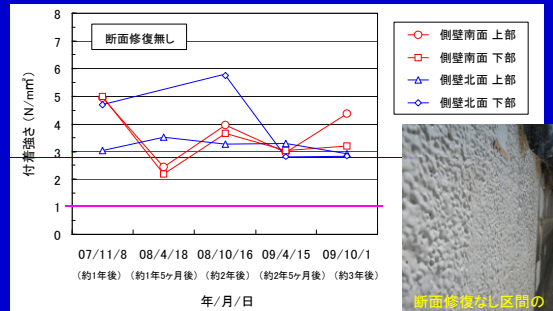
#### ②表面被覆材の付着強さ

一般に求められる付着強さ (1.0N/mm<sup>2</sup>以上)を上回っている。

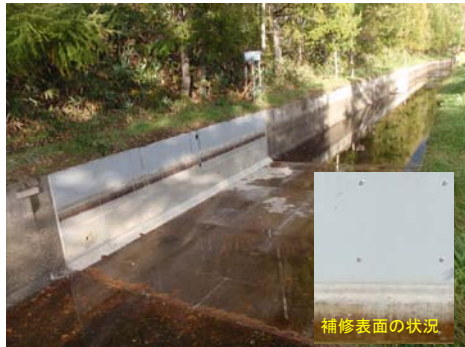
#### ① 目視調査結果

### 3) パネル系補修工法

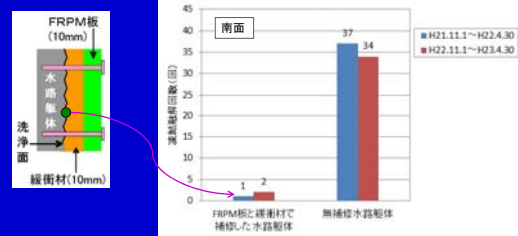
### ③ 凍結融解回数

パネル系で表面被覆された水路と無補修水路の  
躯体コンクリートの凍結融解回数の比較

FRPM 板と緩衝材で被覆した水路躯体コンクリートは  
凍結融解がほとんど発生しない

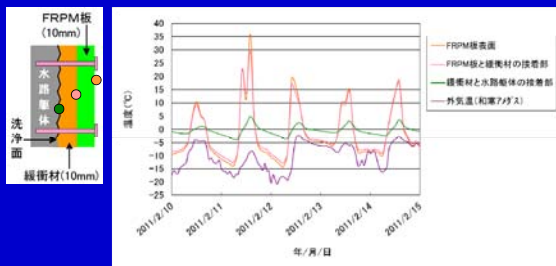
### 冬期間のパネル系の側壁下部南面の温度変化

緩衝材は断熱効果が高い
