平成20年（2008年）岩手・宮城内陸地震における 三迫川・駒ノ湯および沼倉裏沢付近の概況速報

平成20年7月2日
（独）土木研究所
土砂管理研究グループ
火山・土石流チーム

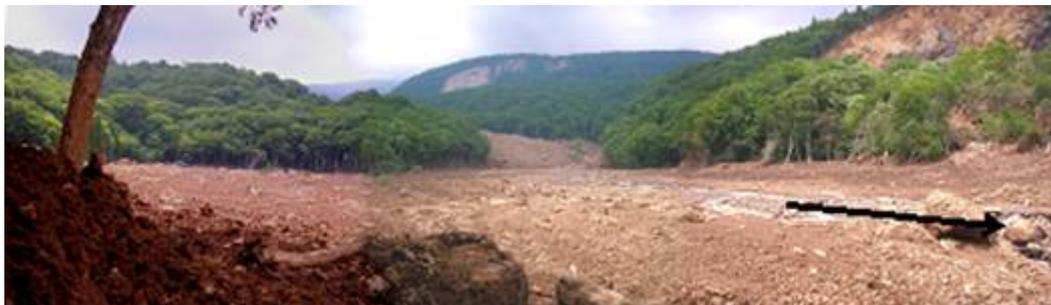
写真1 駒ノ湯周辺の泥流堆積状況（6月28日撮影）表面は乾いているが、内部はまだ水分を多く含んでおり、堆積物上を歩くことはできない。

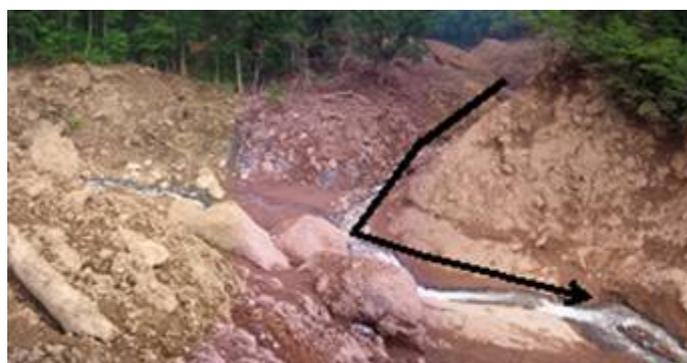
写真2 駒ノ湯上流の合流点の状況（写真右手の支溪から泥流が流下してきた。）

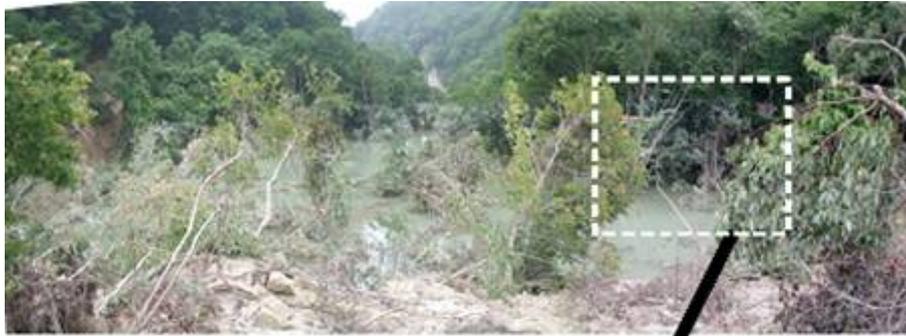
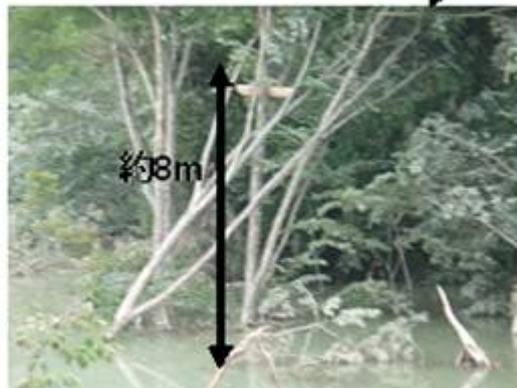
写真3 沼倉裏沢の天然ダムの湛水状況。約8m水位が低下している。

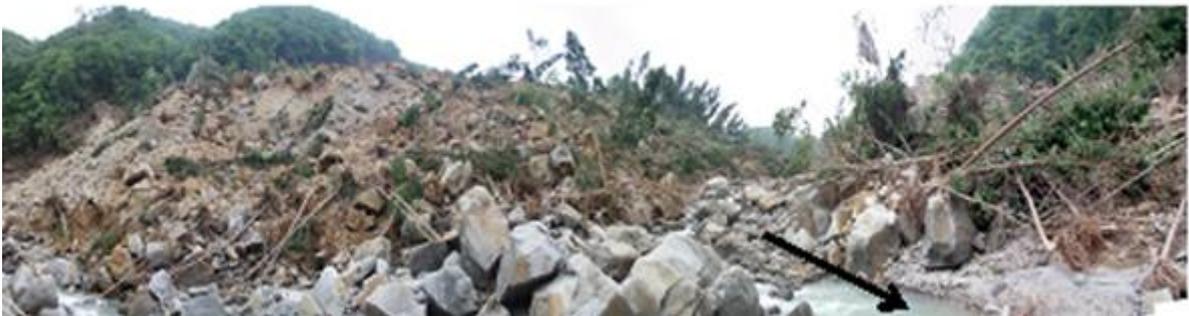
写真4 沼倉裏沢の天然ダム堤体の状況（左岸側から水が越流している。）
