# 山口県土砂災害現地調査報告

平成 21 年 7 月 27 日  
(独) 土木研究所  
土砂管理研究グループ  
火山・土石流チーム

○調査日時：平成 21 年 7 月 22～23 日

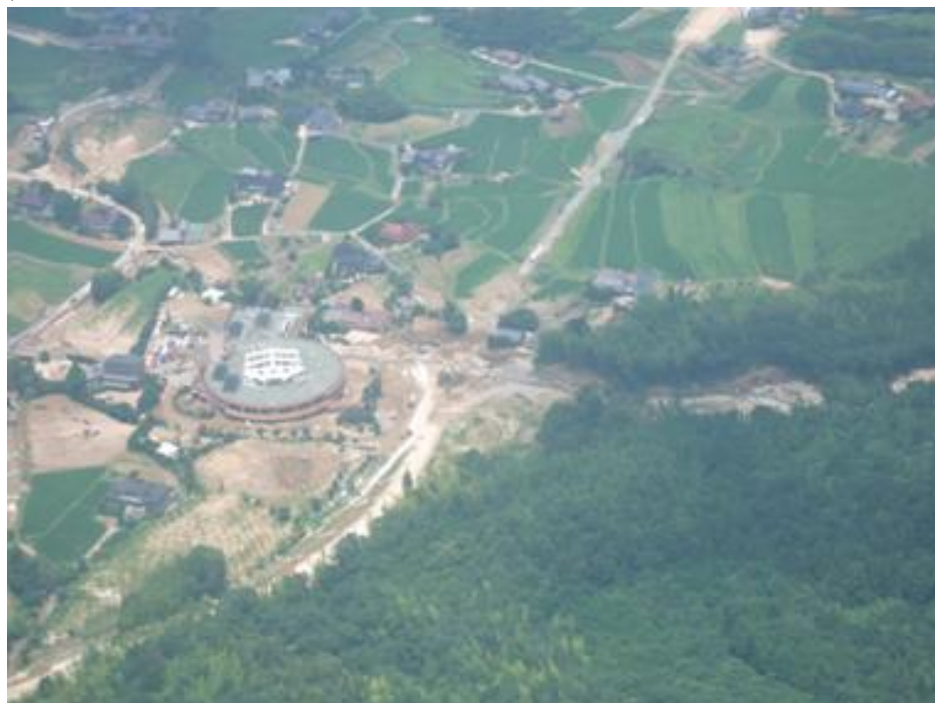
写真1 上田南川(ライフケア高砂)

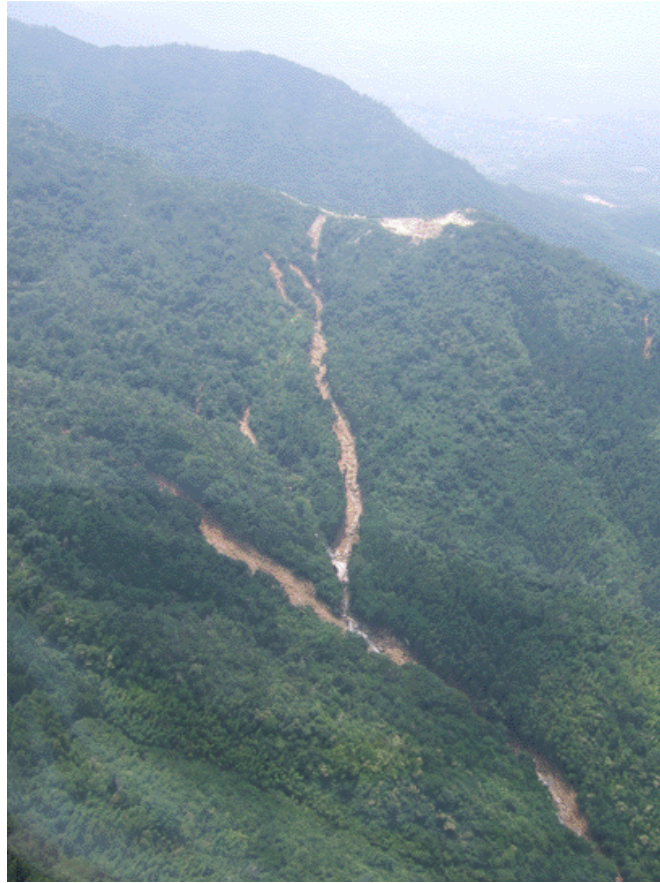
谷出口から上流に 600m 程度を踏査したが、全区間にわたり  $\phi=2\text{m}$  程度の石礫を含む大量の土砂が堆積していた。この区間の溪床勾配は 3～10 度程度であった。

写真2 上田南川(ライフケア高砂)の上流域

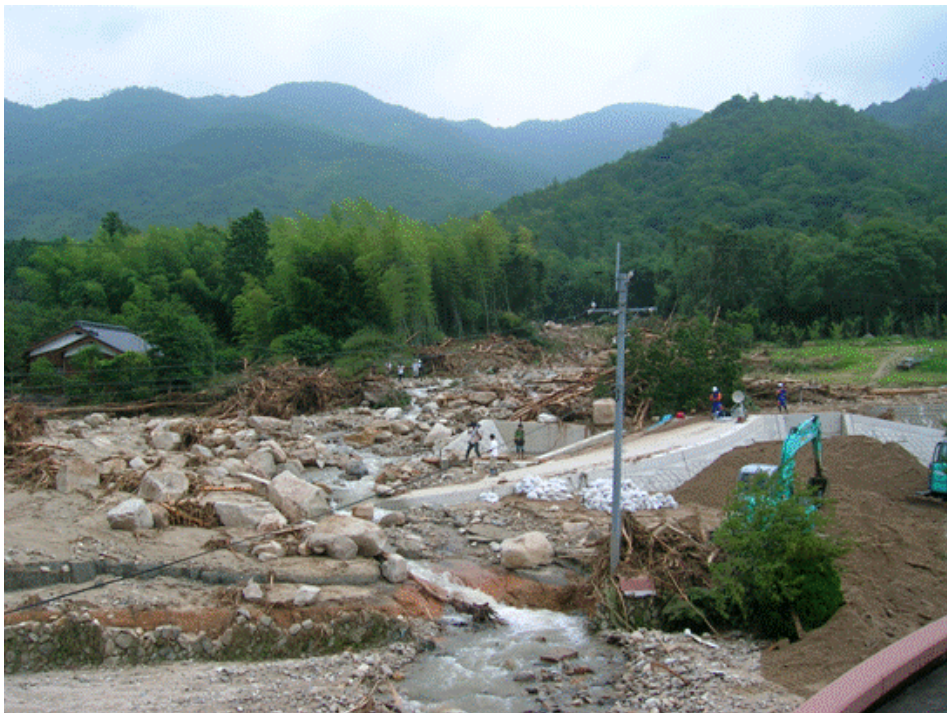
土石流本体の巨礫は谷出口の農道付近までに概ね停止しており、老人ホームに到達して窓から氾濫したものはほとんどが中礫～マサであり、土石流の後続流部分であると考えられる。

写真3 巨礫の堆積域の下流側(写真中央付近のコンクリートは農道)  
老人ホーム屋上より撮影

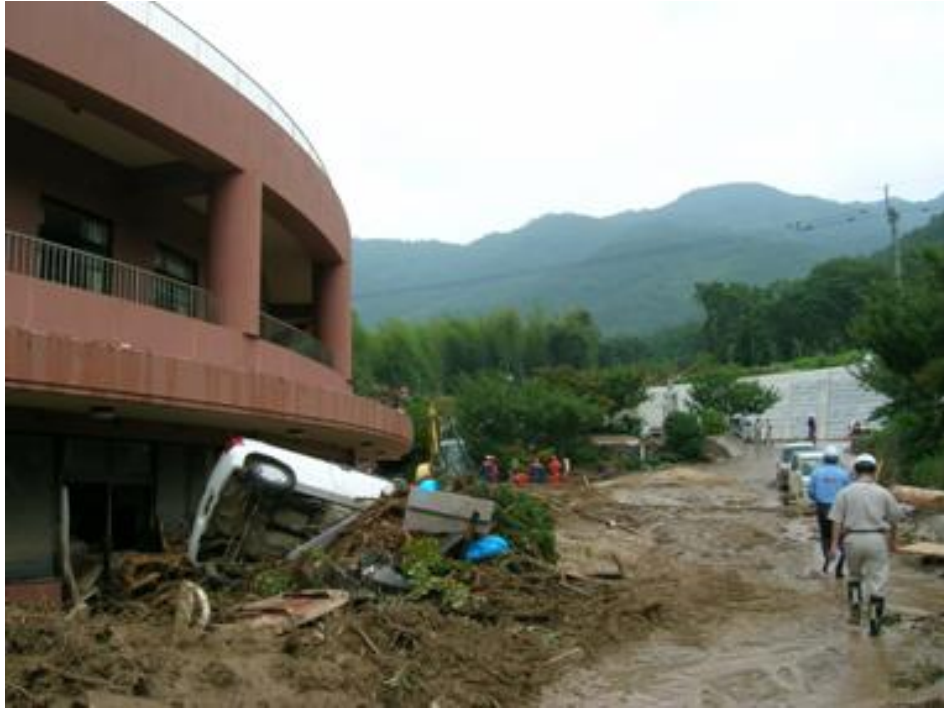
写真4 老人ホーム周辺の土砂堆積状況(土砂は細かい材料が大半)

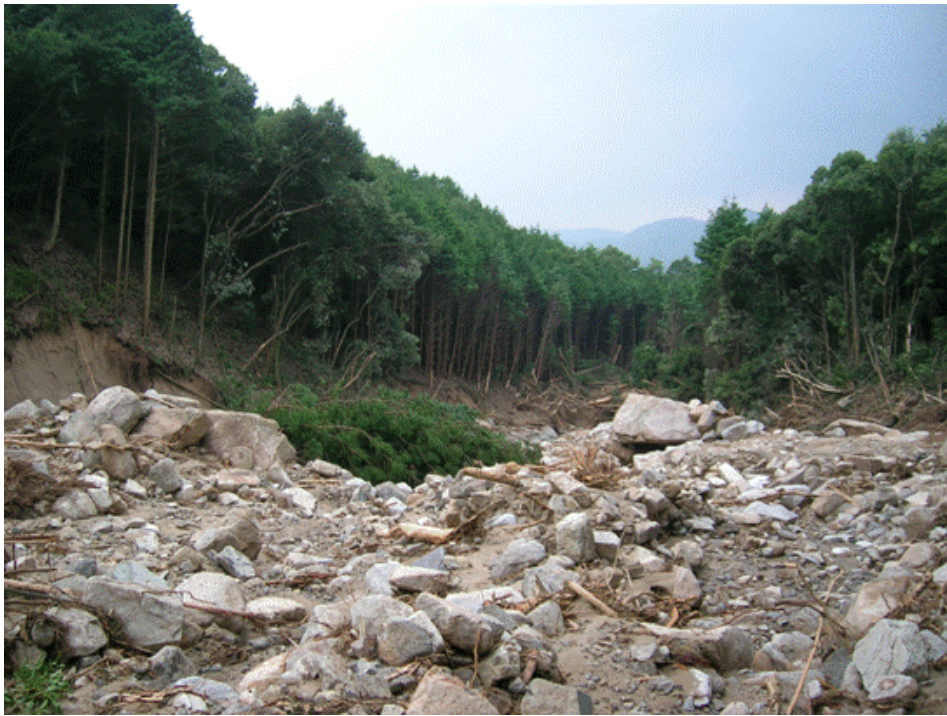
写真5 土砂の堆積状況

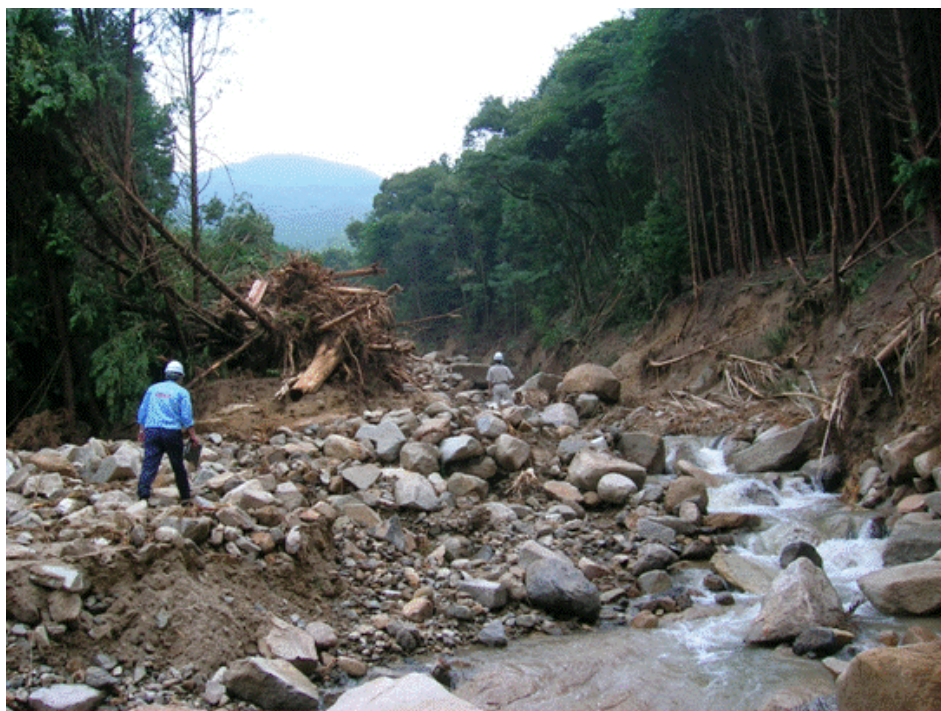
写真6 小規模な天然ダムが形成したと考えられる箇所

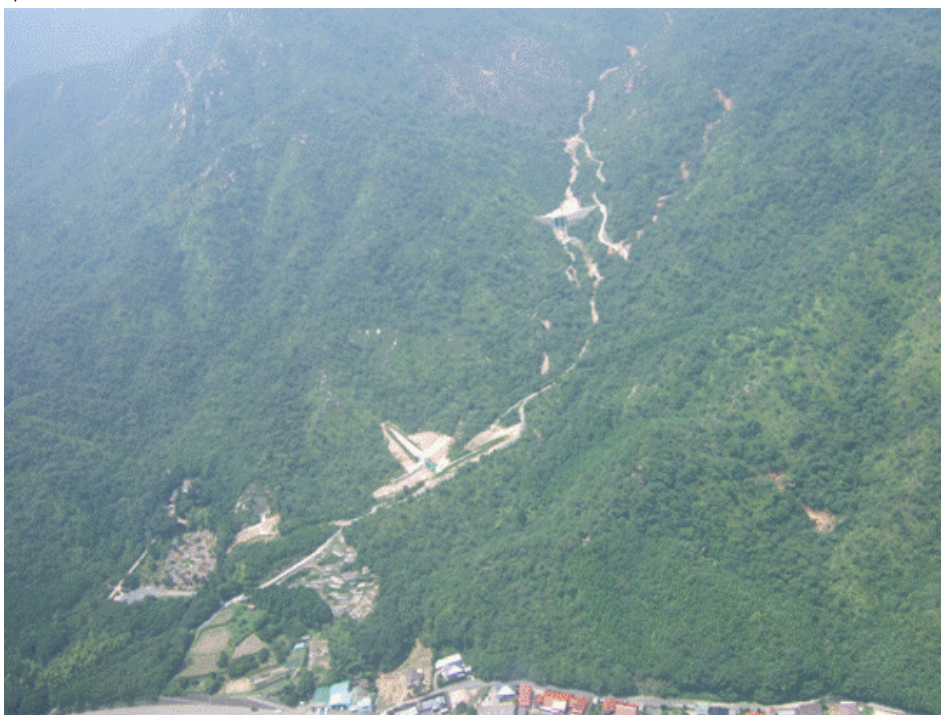
写真7 八幡谷川

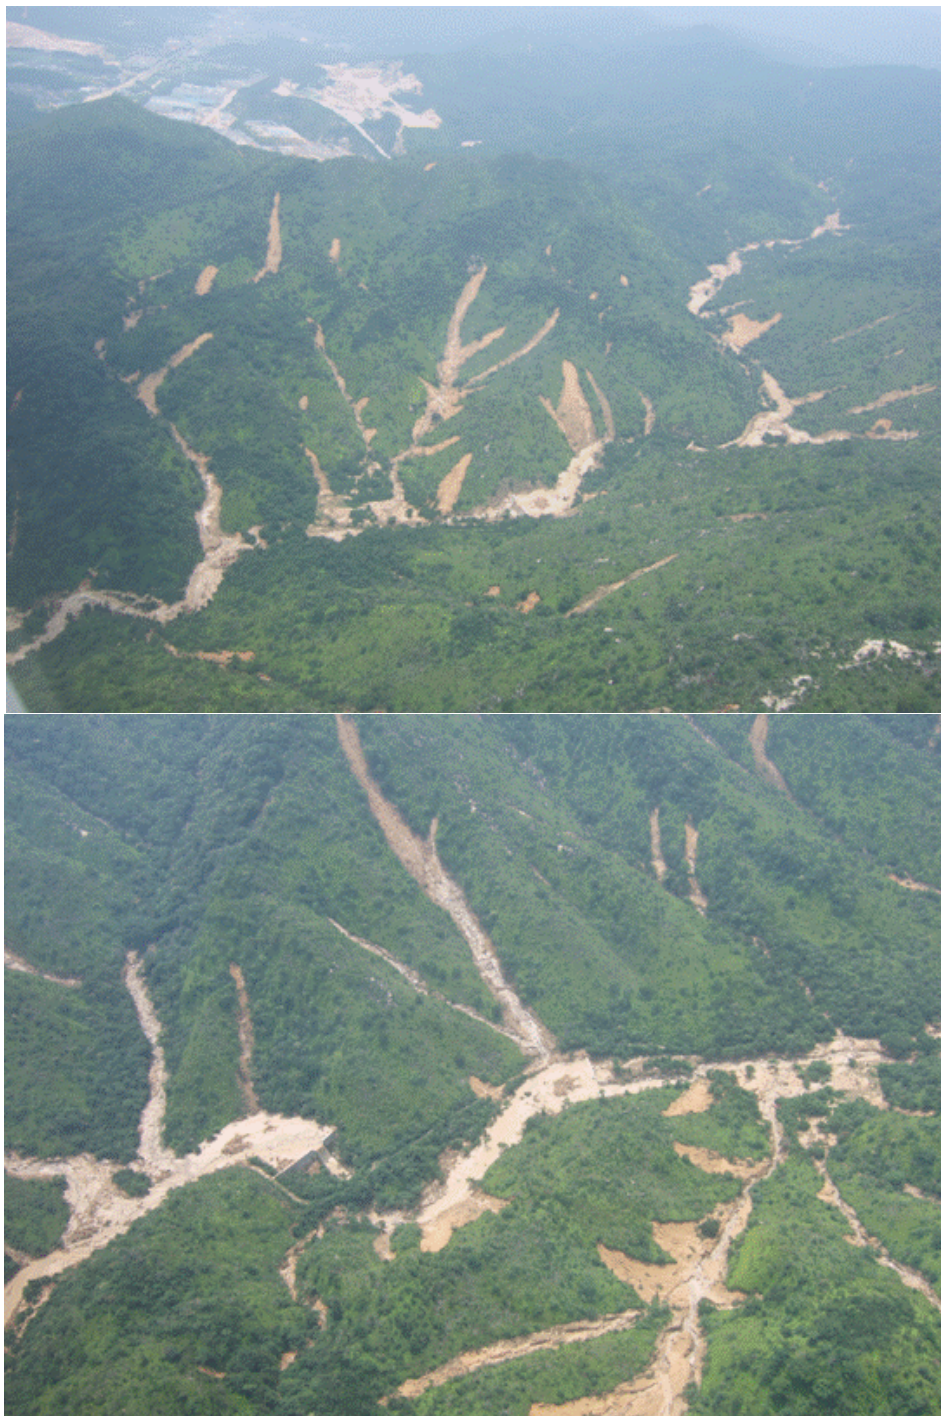
溪流内に多数の崩壊・土石流が見られ、上流側には  $\phi=1\text{m}$  程度以上の石礫が大量に堆積していた。また、マサ土の堆積も大量に見られた。

写真7 剣川

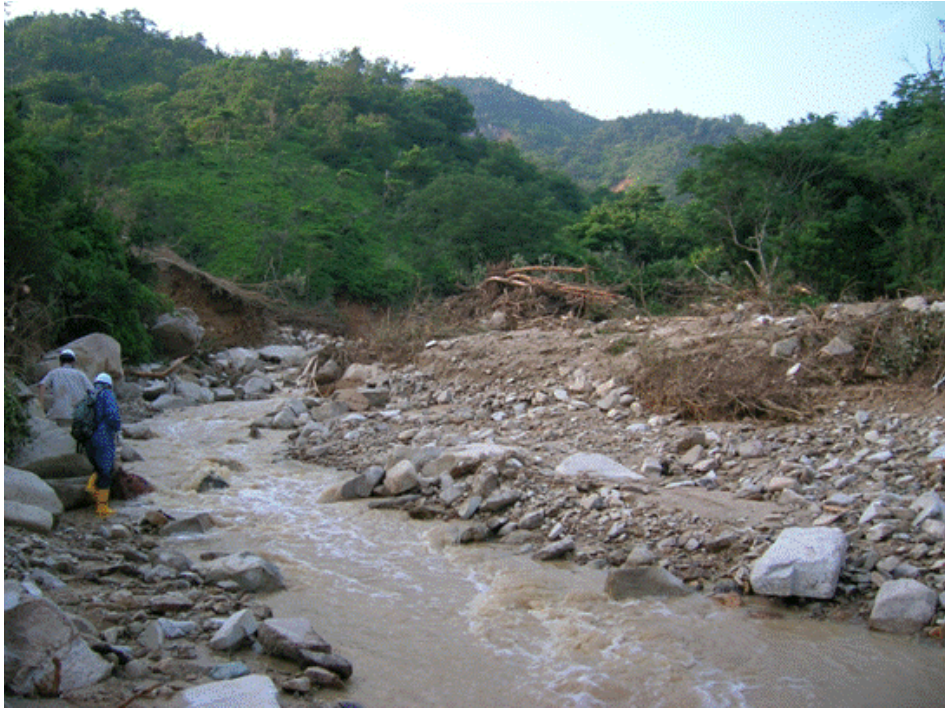
写真8 剣川の土砂の堆積状況

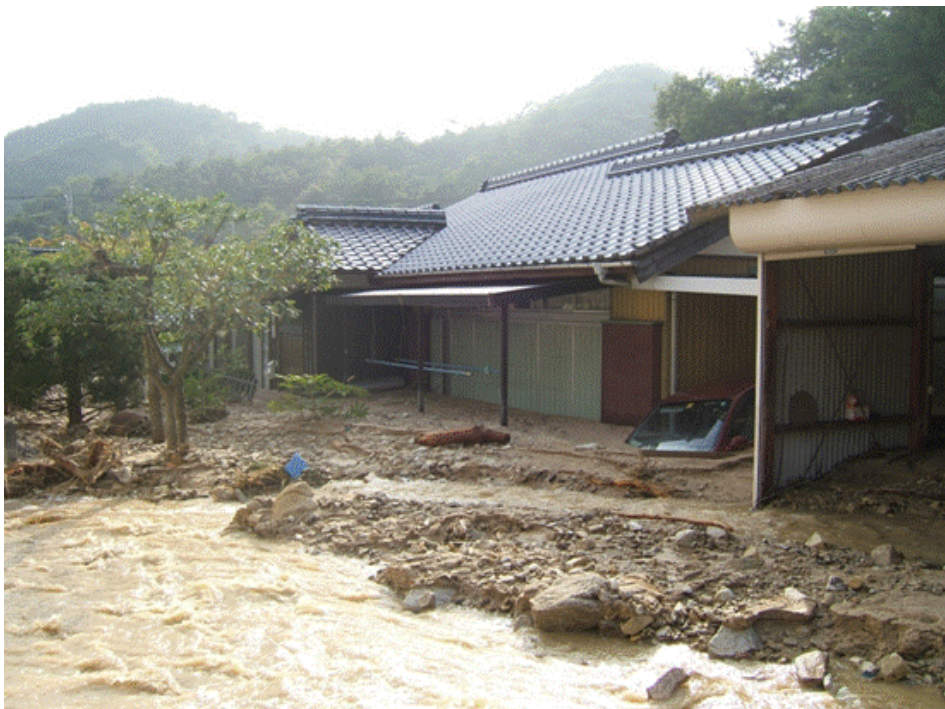
写真9 剣川下流の細粒土砂に埋まった家

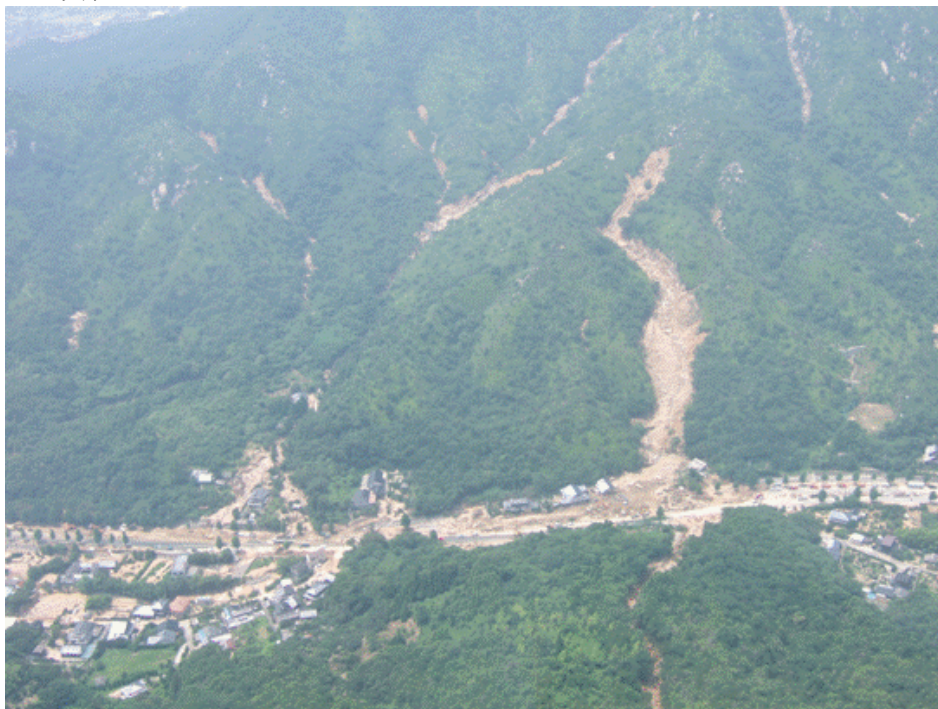
写真 10 国道 262 号線

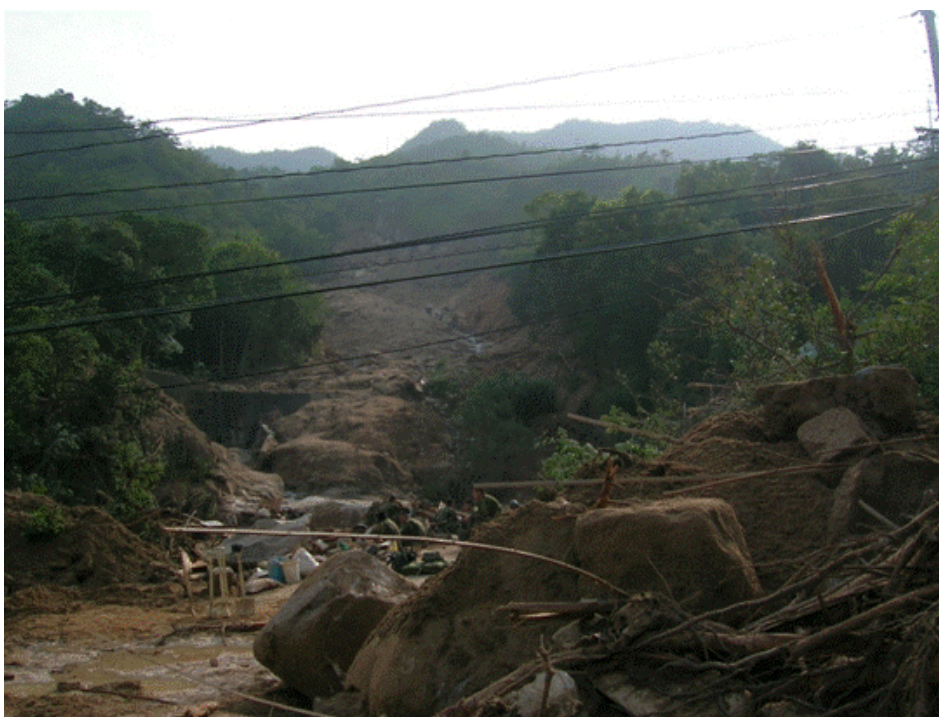
写真 11 比較的深い斜面崩壊

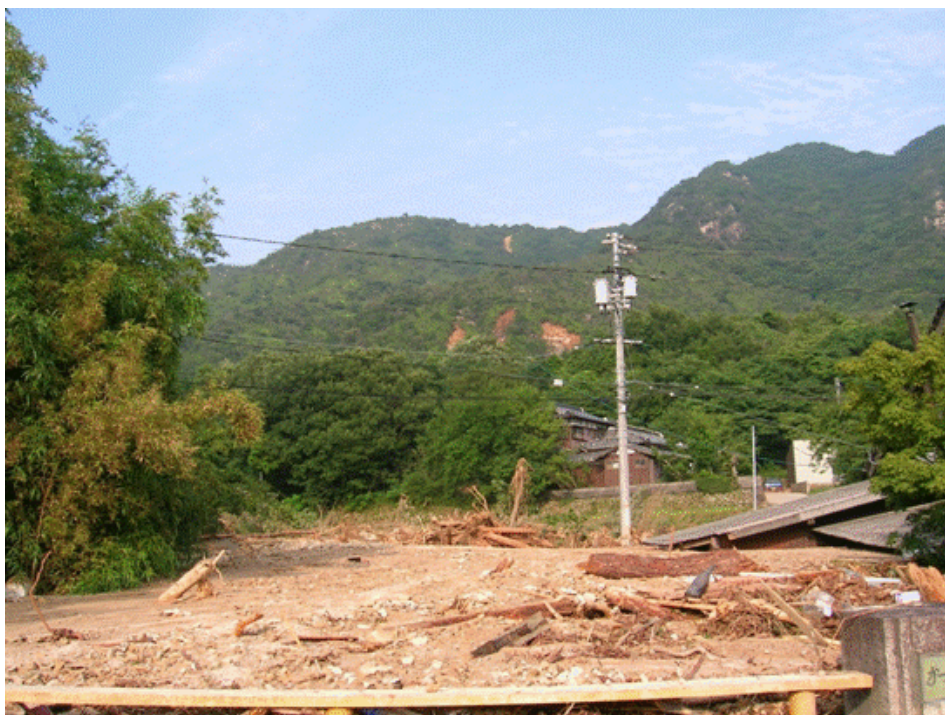
今後、細粒部分は経常的に流出してくるものと思われる。

写真 1 2 剣川下流の土砂の流出状況
