平成 22 年 7 月 22 日  
(独) 土木研究所  
火山・土石流チーム

土研・国総研 広島県庄原市土砂災害現地調査報告\*

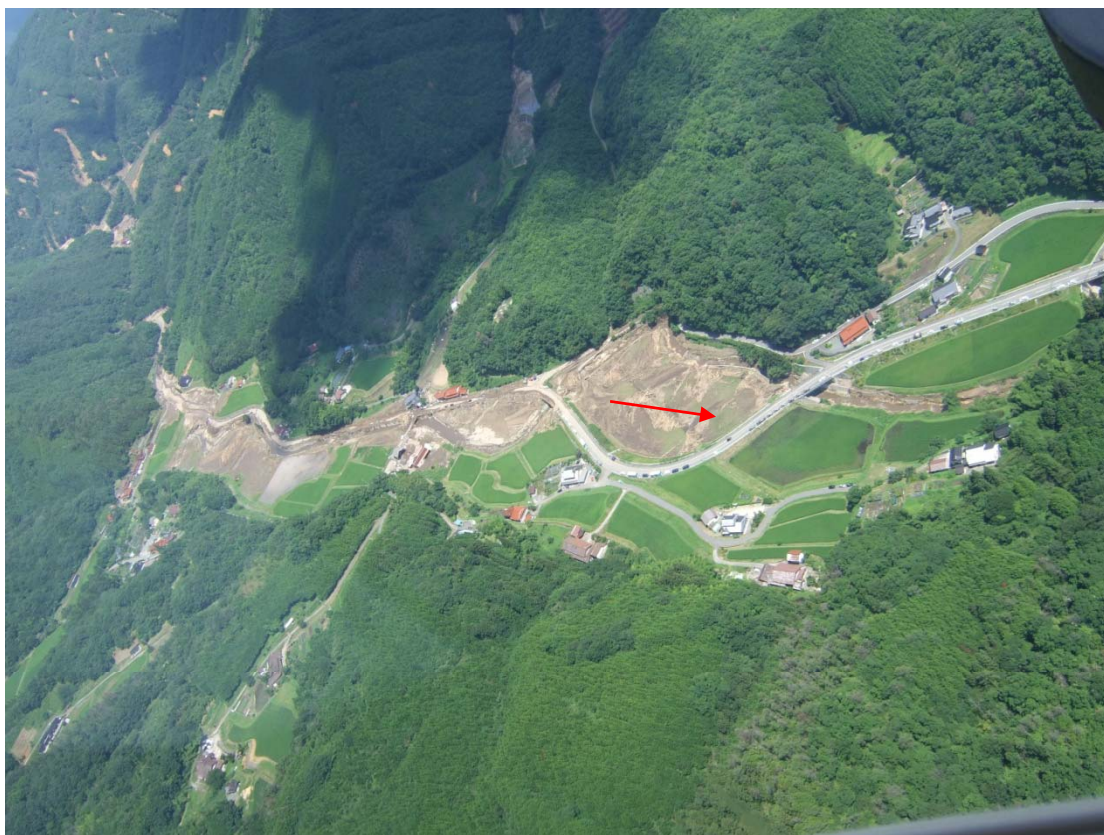
- ・篠堂を中心とする東西約3km、南北約2kmの矩形の範囲に局所的に、斜面崩壊、土石流が集中的に発生している。同範囲外では、ほとんど崩壊・土石流の発生が見られない。
- ・同範囲内では、斜面の向きに関わらずほぼ全ての谷筋で崩壊、土石流が発生している状況にあり、崩壊、土石流の発生・流下痕跡が樹枝状を呈している。
- ・特に、左右両側から崩壊、土石流が集中発生している篠堂川沿いは土砂の堆積が著しく、土砂の堆積が著しい区間は、大津恵川の合流点～川北川合流点まで及んでいる（写真①及び②）。
- ・大津恵川の左支川では土石流が発生しているが、既設堰堤のある右支川では土石流の発生が見られない（写真③）。
- ・大戸川上流域の先大戸集落付近では多数の土砂崩壊や比較的大規模な土石流が発生おり、下流への土砂流出も見られる（写真④）。
- ・川北川本川は西城川への合流点まで間、顕著な氾濫を起こした箇所は認められない。

7/18～19 広島県庄原市 現地調査（ヘリ調査）写真  
①重行集落から川北川下流に向けて土砂流出が見られる

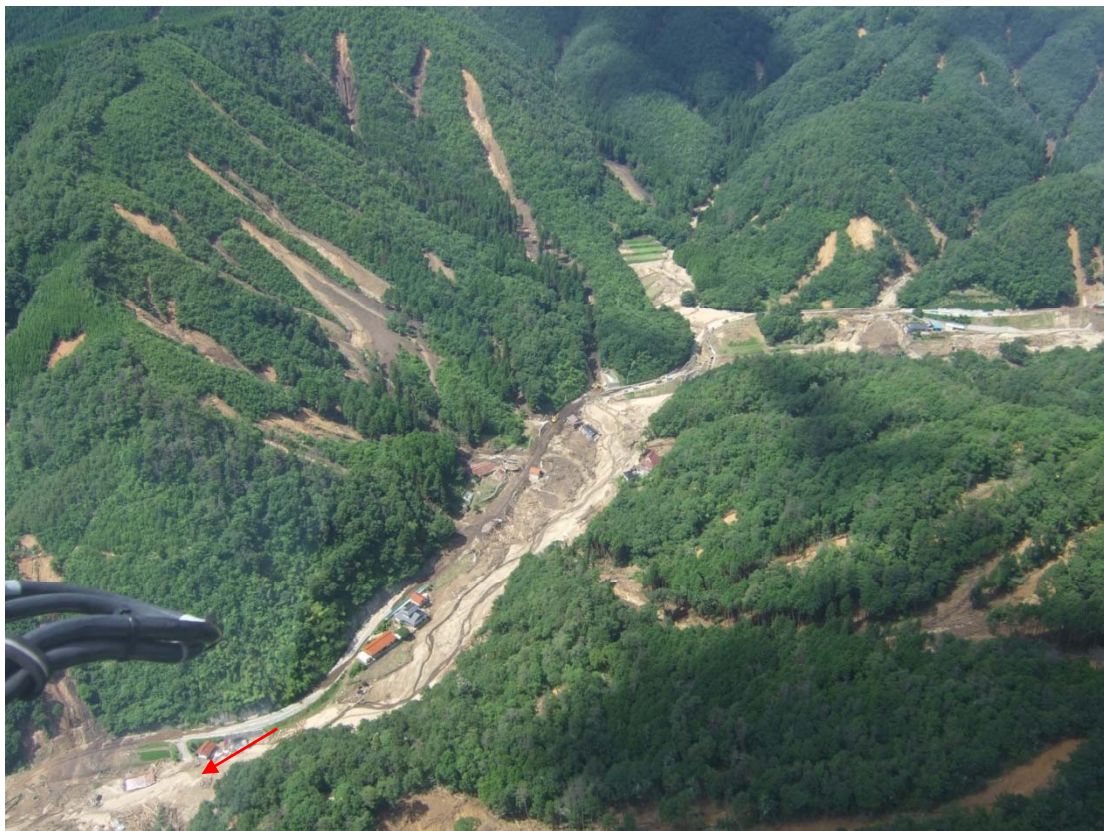
②篠堂(しのどう)集落 崩壊が多数発生

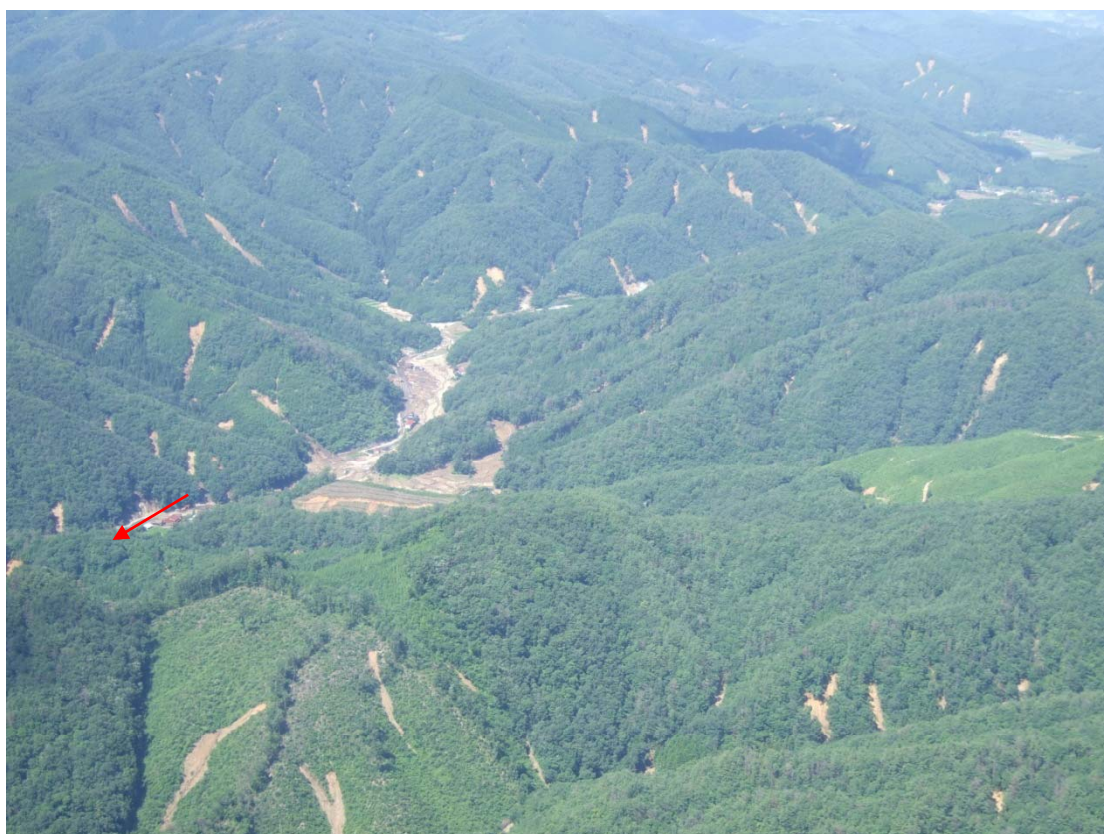
②篠堂(しのどう)集落(遠景) 崩壊が多数発生

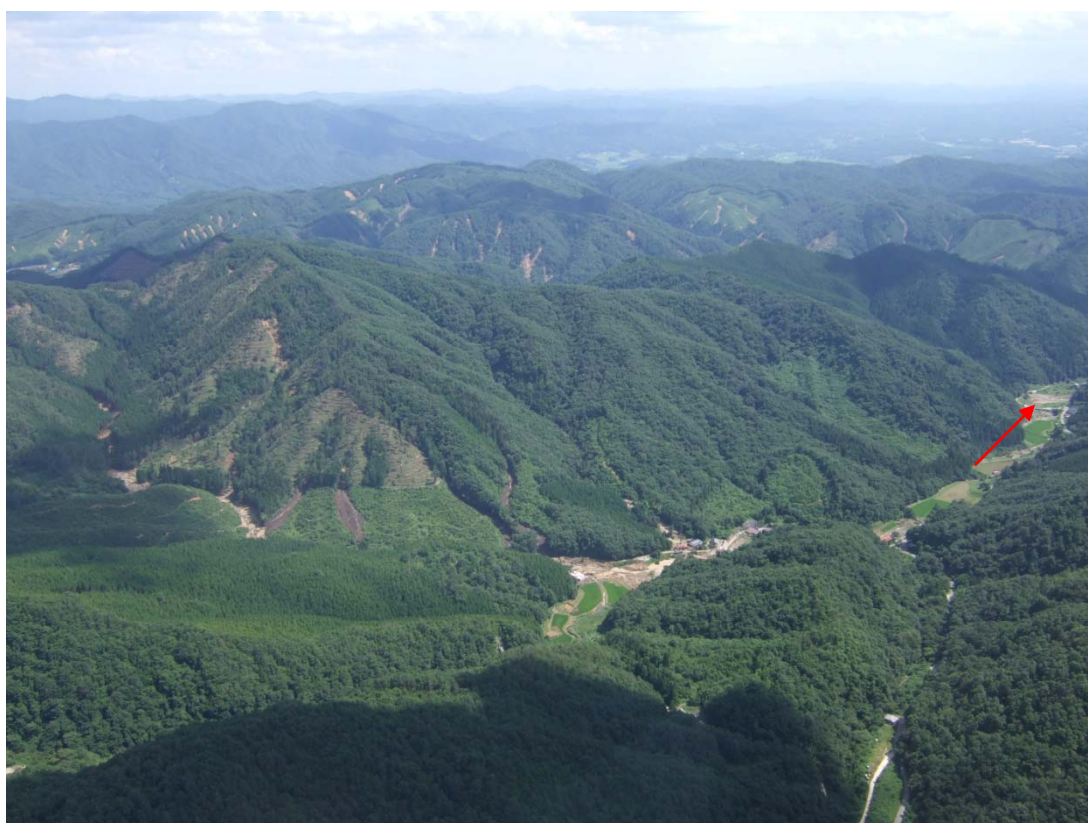
③大津恵(おおつえ)集落 左支川から土砂流出

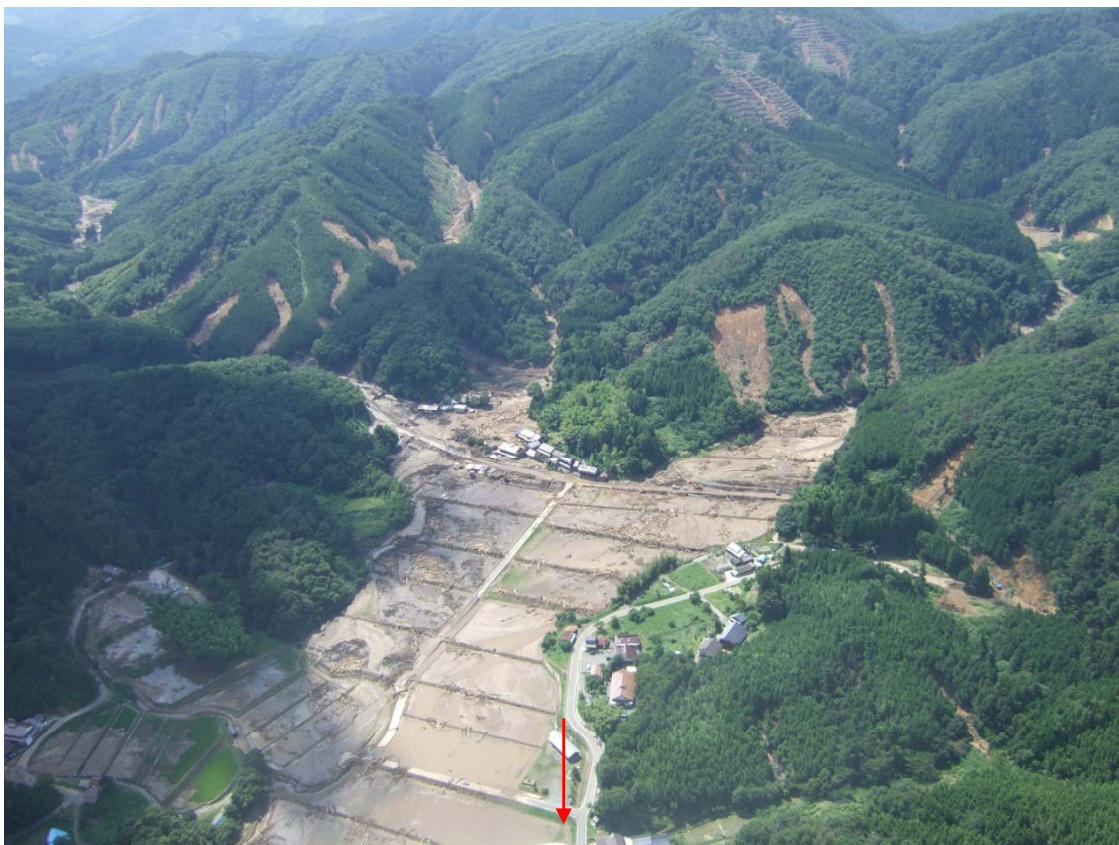
④先大戸集落 多数の土砂崩壊が発生、下流へも土砂流出

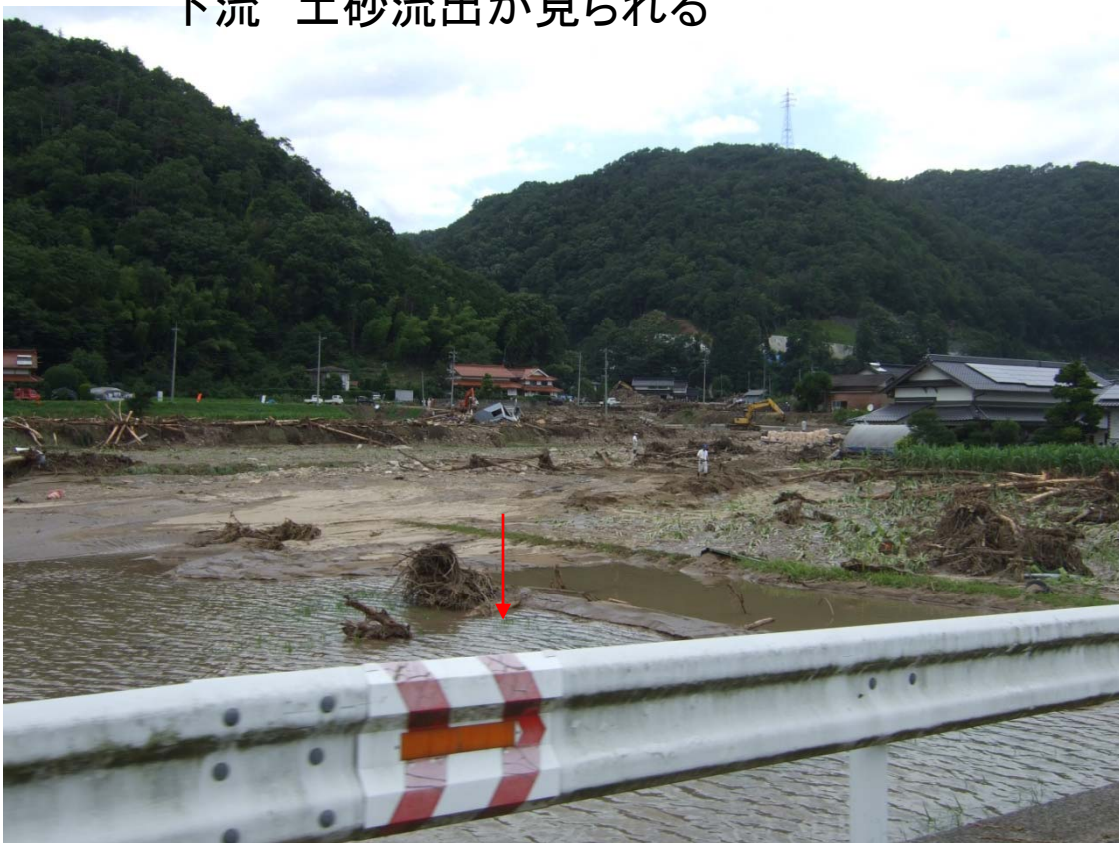
- ・谷出口から放射状に氾濫し、堆積末端は西城川本川に達している。堆積物には巨礫はほとんど無く、細粒土砂と流木が主体。黒い腐植が比較的多い。
- ・谷出口付近の家屋は1階部分が大きく損壊している。
- ・大戸川右支川からは土石流が発生しており、合流点付近には巨礫が堆積している。
- ・大戸川本川からは、土砂流出の痕跡は認められるものの、巨礫を伴うような土石流の流下痕跡は認められない。
- ・庄原ダム直上流の右支川から土石流が発生した。

(地上調査)⑤上川西集落 庄原ダム建設予定地  
下流 土砂流出が見られる

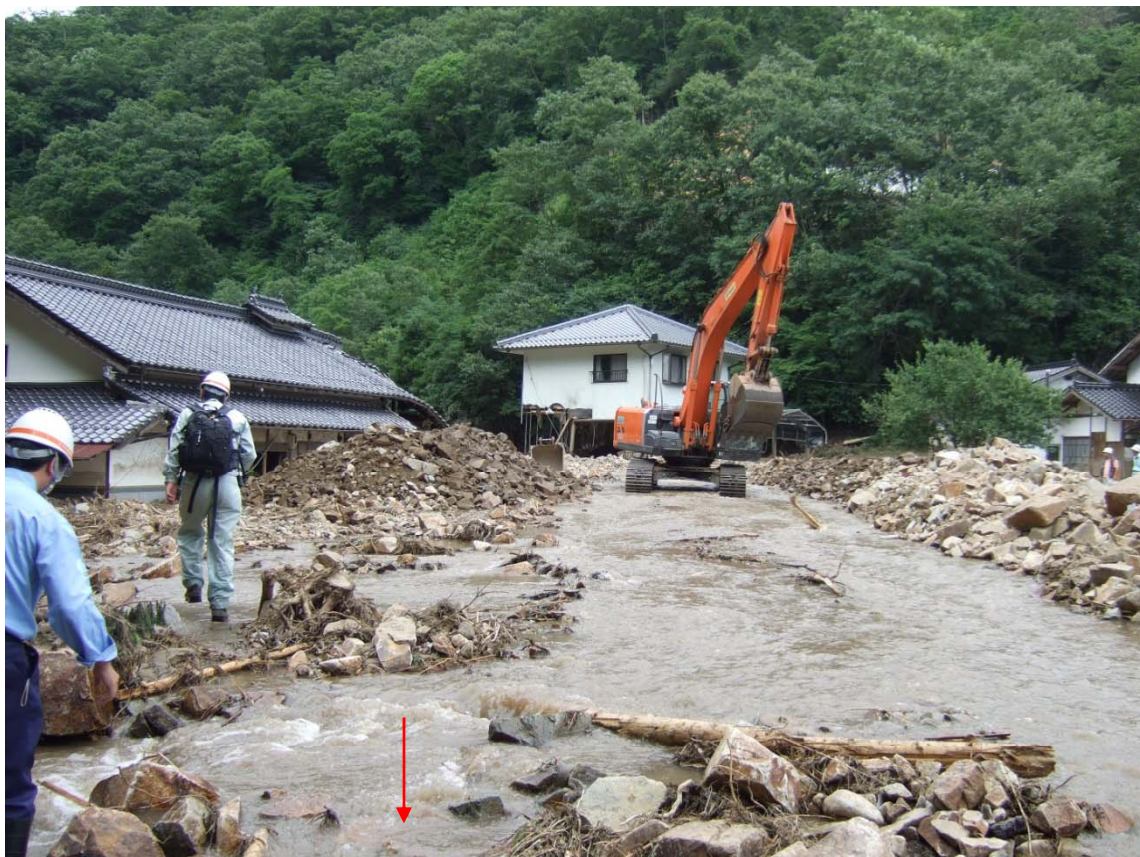
⑤上川西集落 土石流による住宅被害

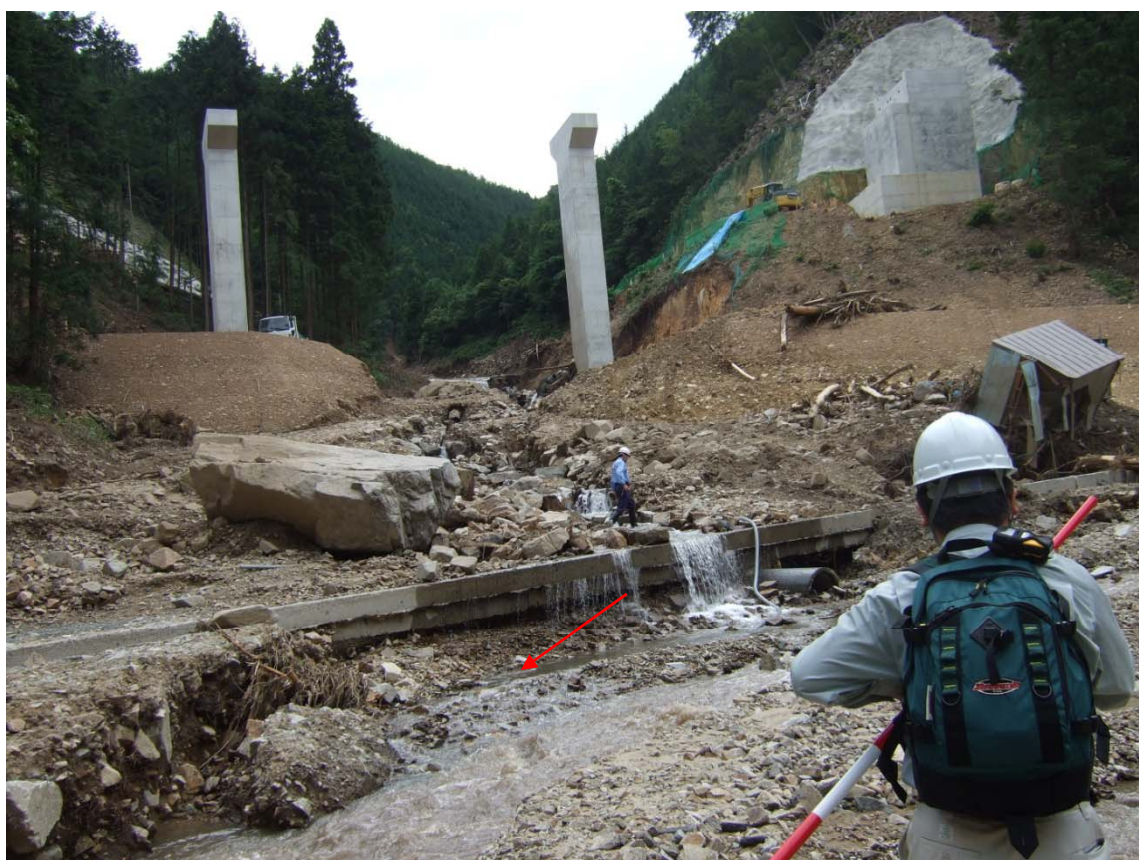
⑥庄原ダム建設予定地 右支川から土石流

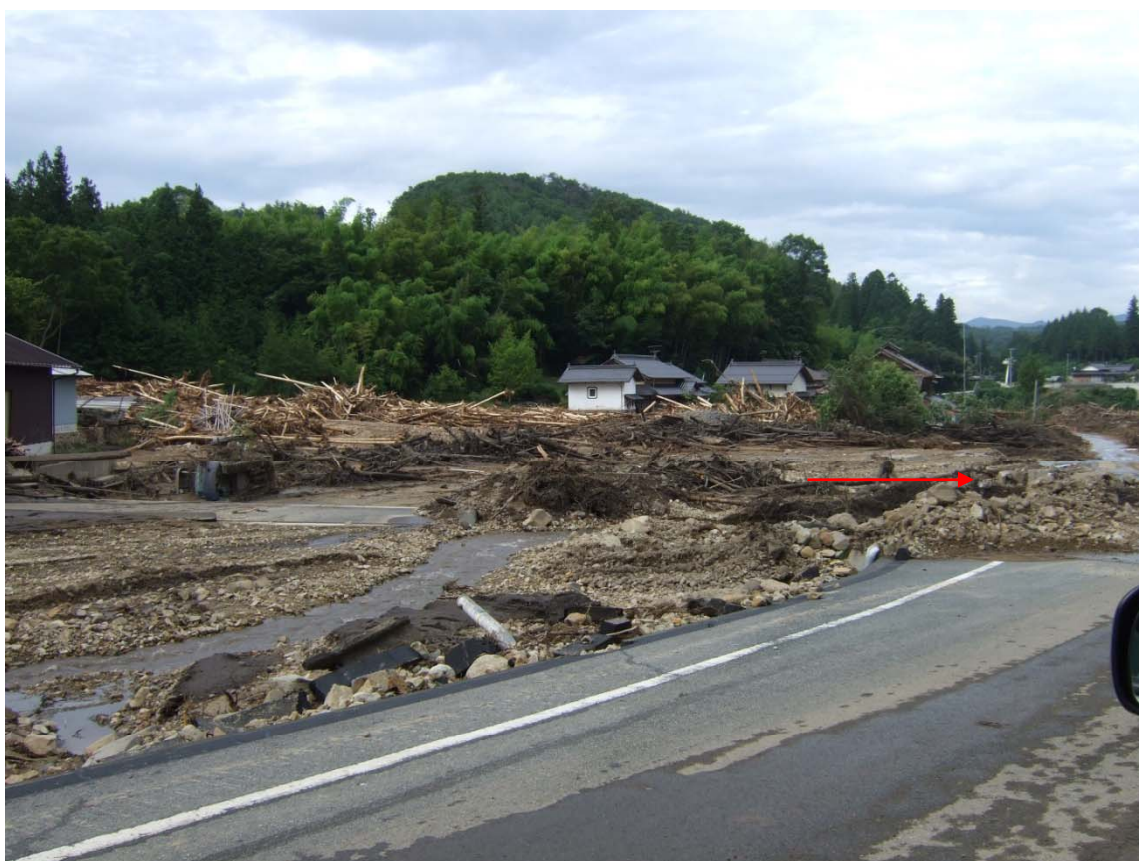
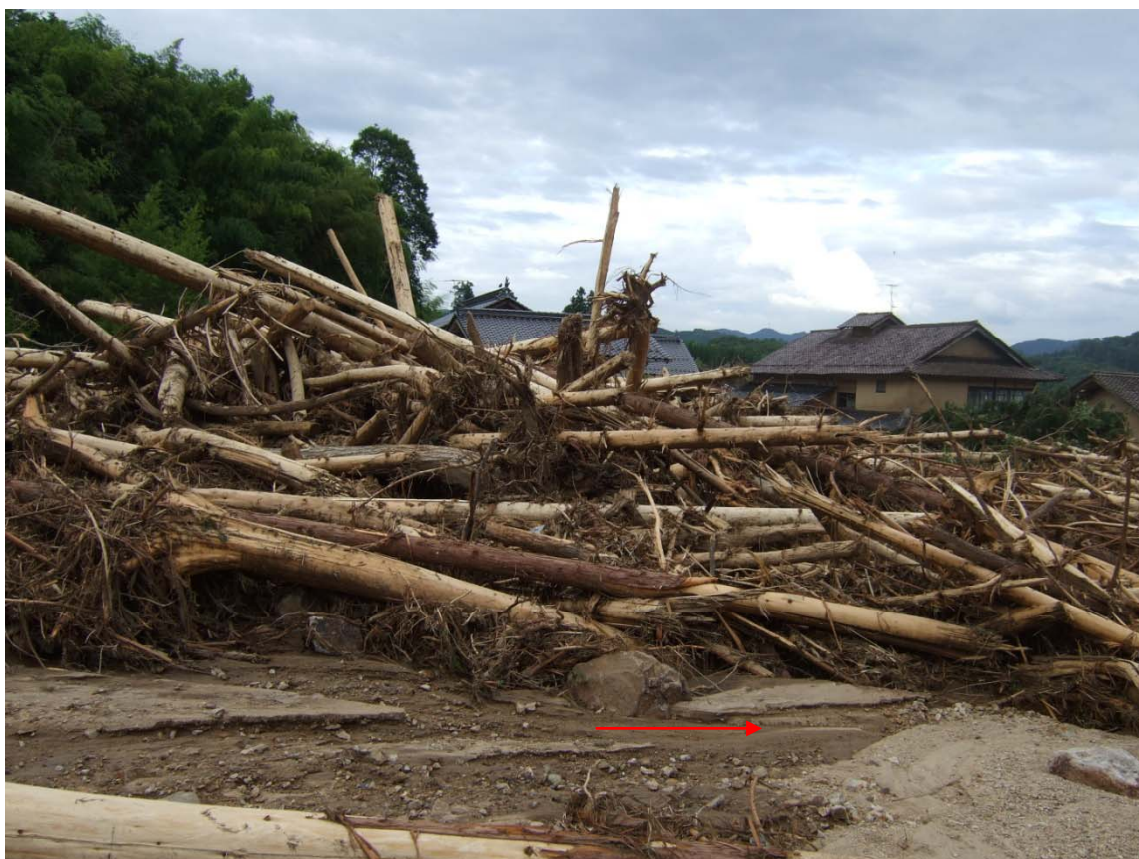
- ・先大戸集落には大戸川支川 A、大戸川右支川の両溪流から土砂、流木が流入していた。巨礫は見当たらない。
- ・大戸川支川 A からは、マサを主体とする白っぽい細粒土砂と流木、大戸川右支川からは、黒っぽい細粒土砂と流木が流出している。堆積物の分布状況から、前者が先に流出し、後者が後から堆積したと推測される。

⑦先大戸集落 流木による被害

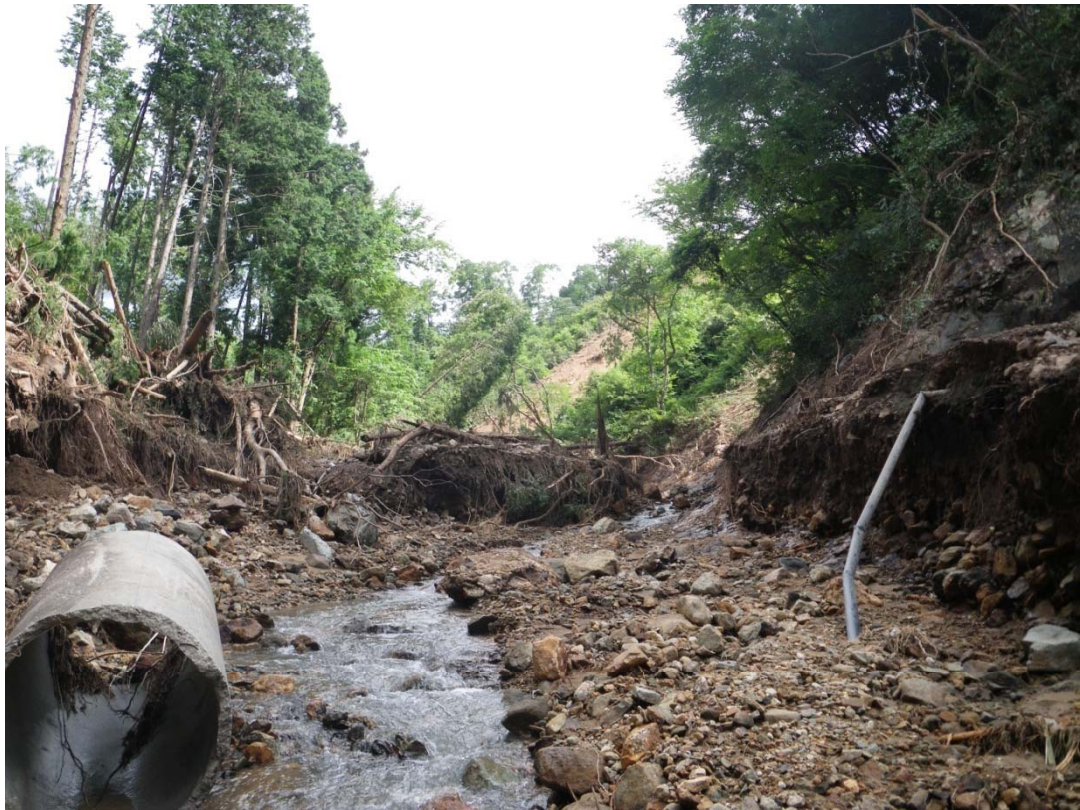
谷出口下流氾濫範囲の堆積状況は、18日に調査した大戸川支川Aと同様に巨礫は含まれず、流木、細粒土砂を主体とする。谷出口より上流の河道は緩勾配（3°程度）であるが、古い土石流堆積物が2～3m程度洗掘を受けていた。

⑧谷出口上流流路の洗掘(-2～3m)状況(大戸川支川B)

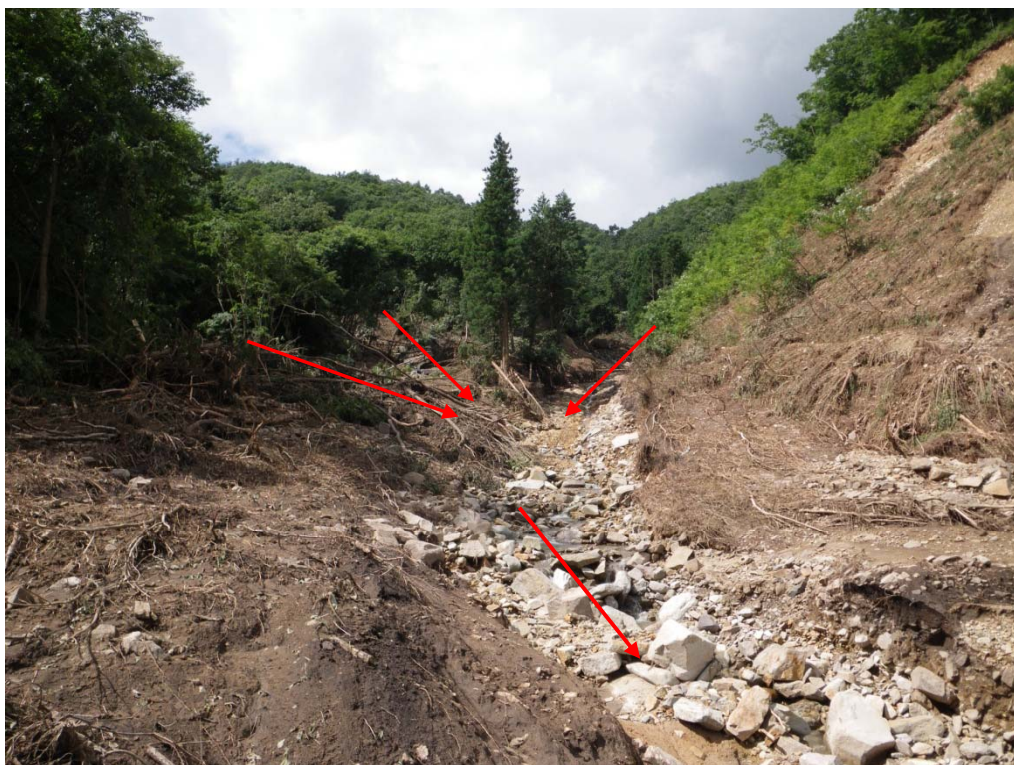
・比較的大規模な土石流が発生している溪流もあり、それらの溪床、本川への合流点付近には、不安定な土砂・流木が残存している（写真⑨、⑩）。

⑨篠堂川上流左支川の比較的大規模な土石流が発生状況(扇頂部より上流を撮影)

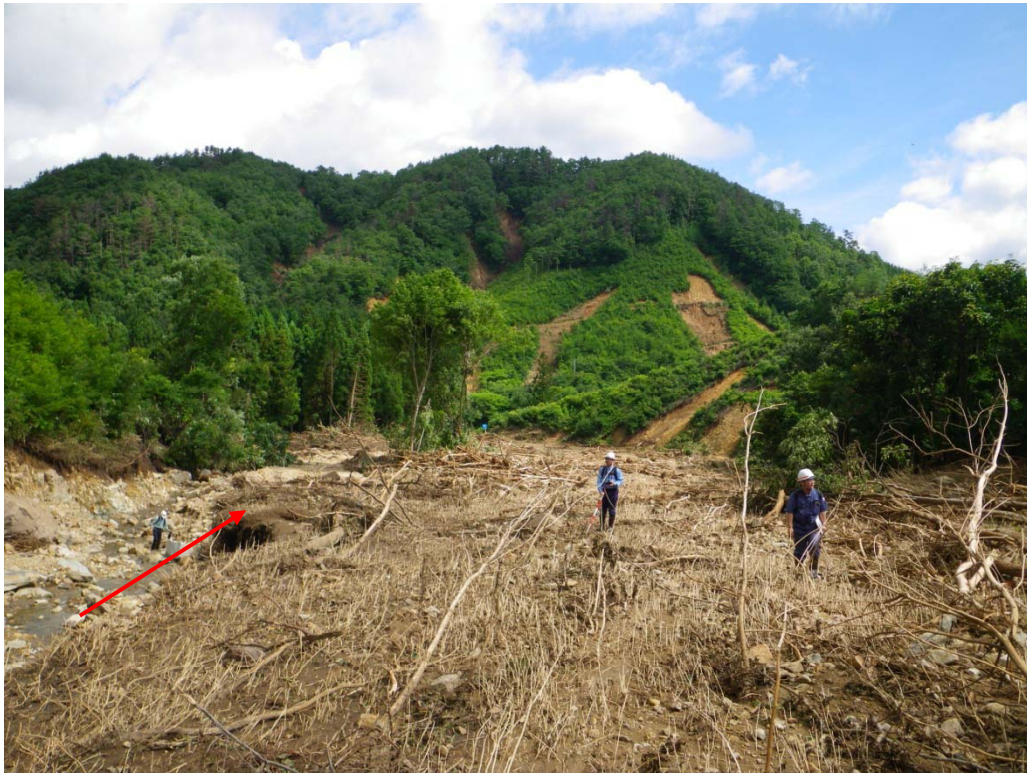
⑩篠堂川上流左支川の比較的大規模な土石流が発生状況  
(扇頂部より下流を撮影、右岸側は水、流木が流れたのみ?)

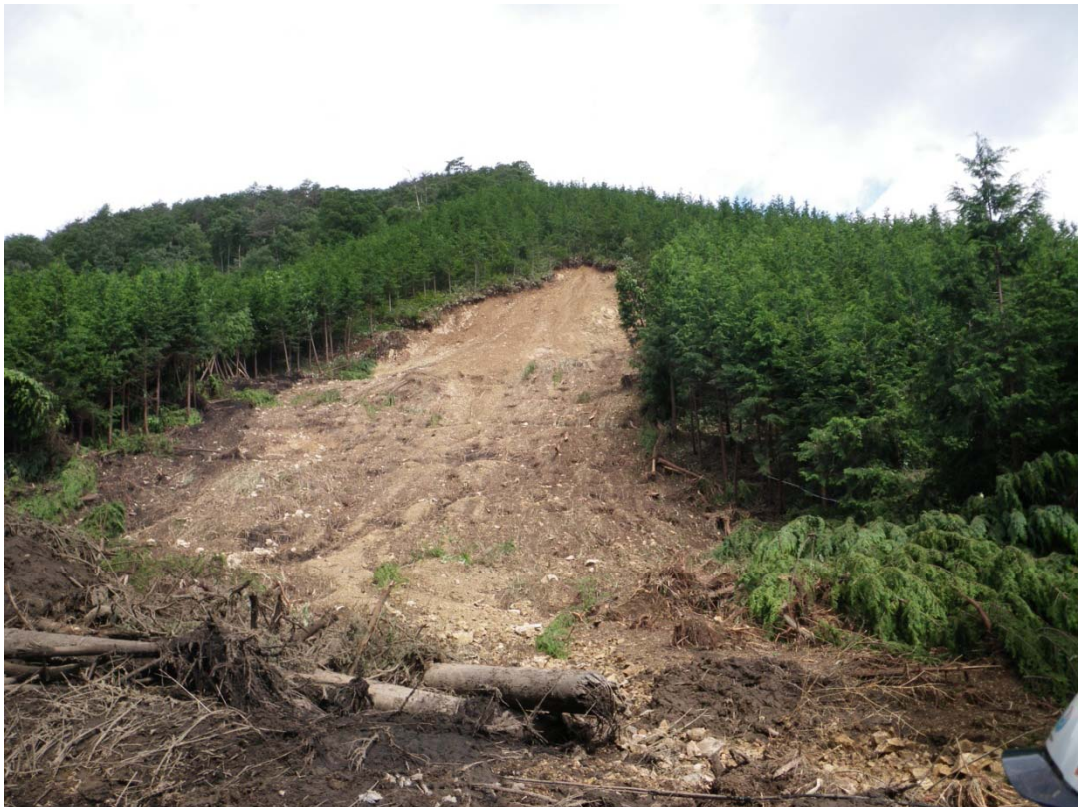
・溪流両側から斜面上部の浅い崩壊に起因する土砂が流下しているが、集落より上流部では、県道もしくはその谷側の林地内で停止しているものが多い（写真⑪）。

⑪表層崩壊(斜面上部のみが崩壊、中腹からは流送部(草が倒伏))

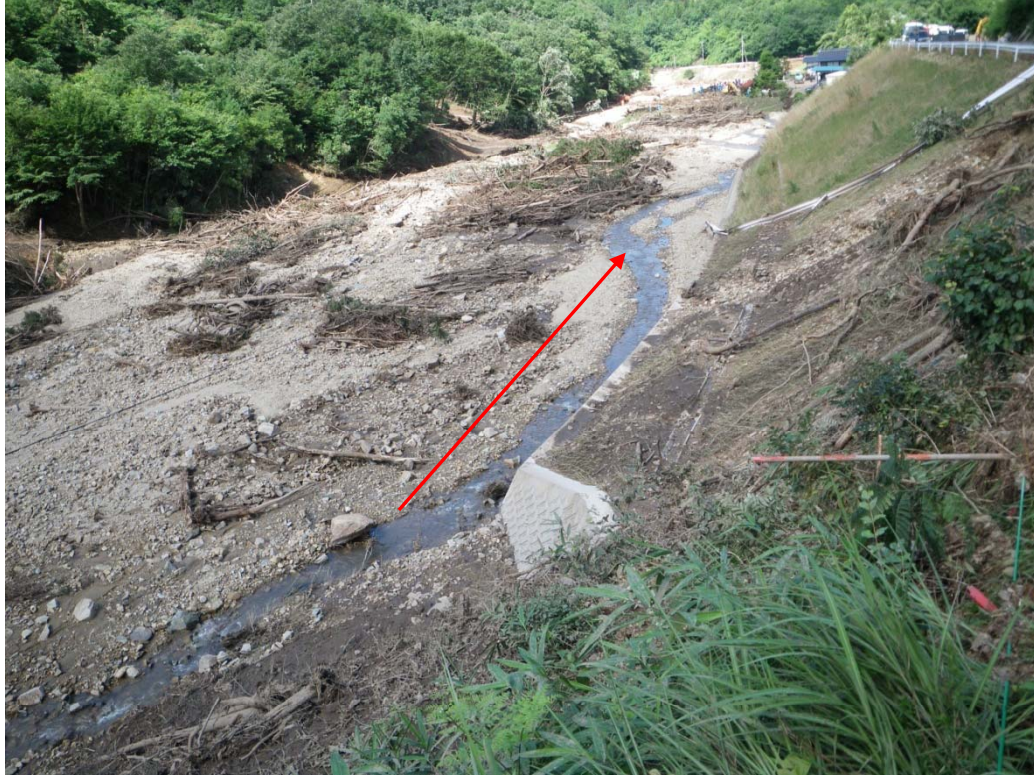
・本川河道は篠堂地区の下流の閉塞した県道橋付近から上流で堆積傾向が顕著であり、川沿いの家屋の中には、現河床位が宅地地盤高すれすれまで上がってしまっているところもある（写真⑫、⑭）。

⑫篠堂川本川の河床上昇状況

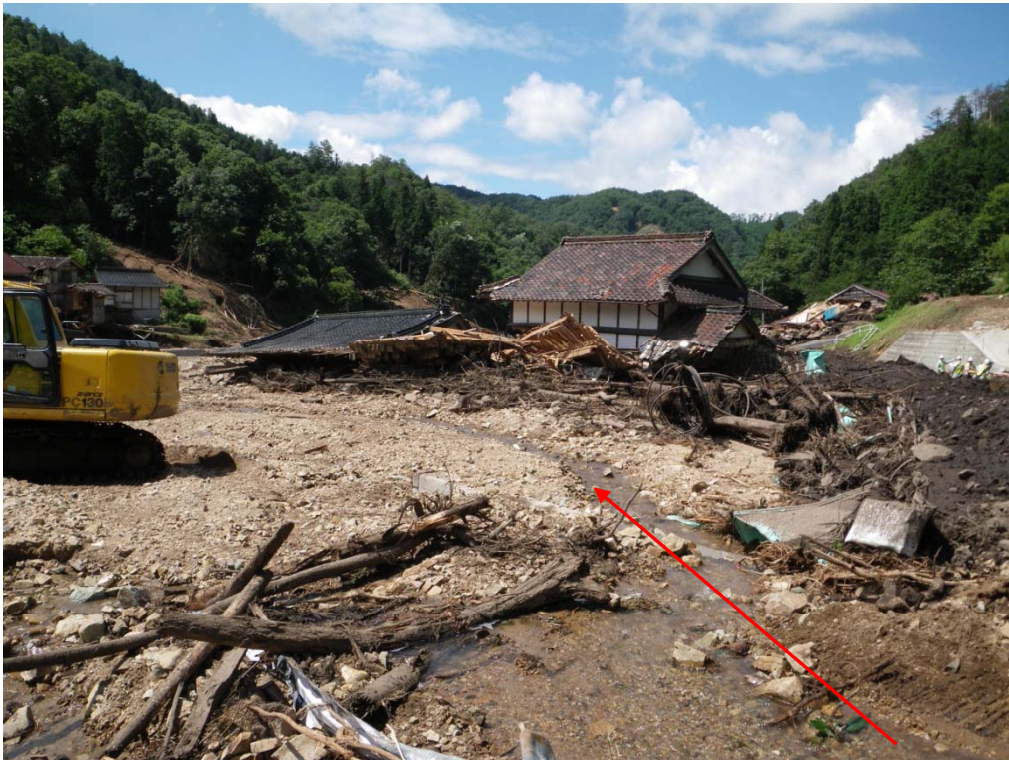
・篠堂地区の上流側の家屋は支溪から流出した土石流により被災しているが、下流側の本川沿いの家屋は、本川の流れによって被害が生じている（写真⑬、⑭）。

⑬篠堂地区の土石流による被災家屋

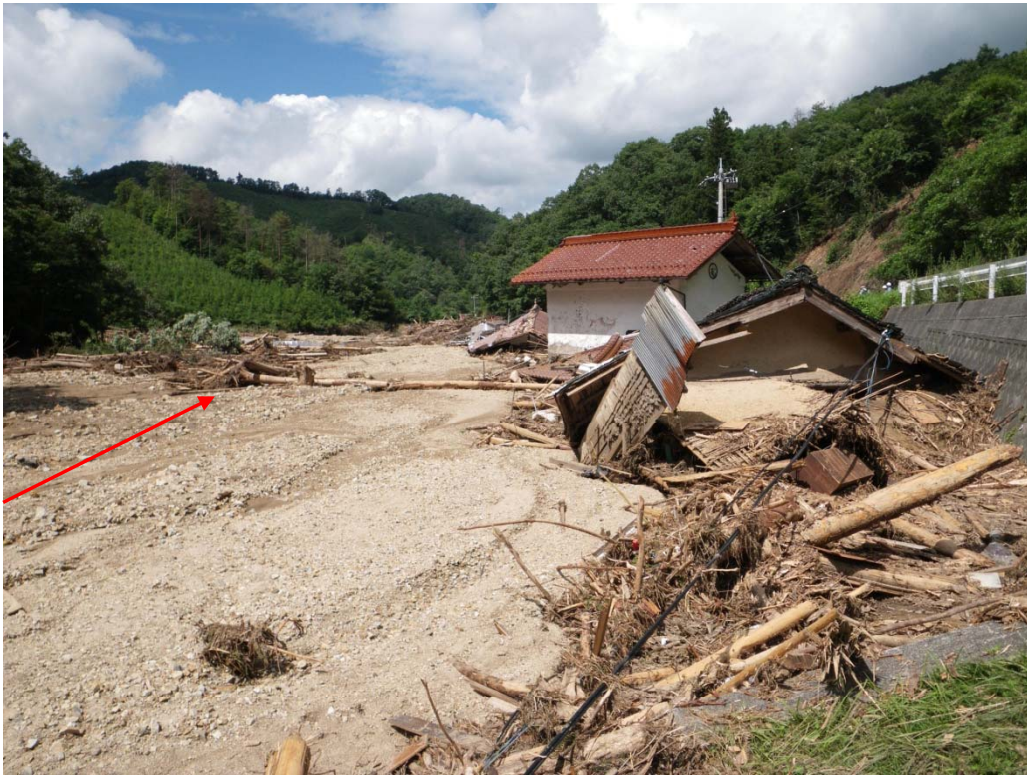
⑭篠堂地区の本川流水による被災家屋

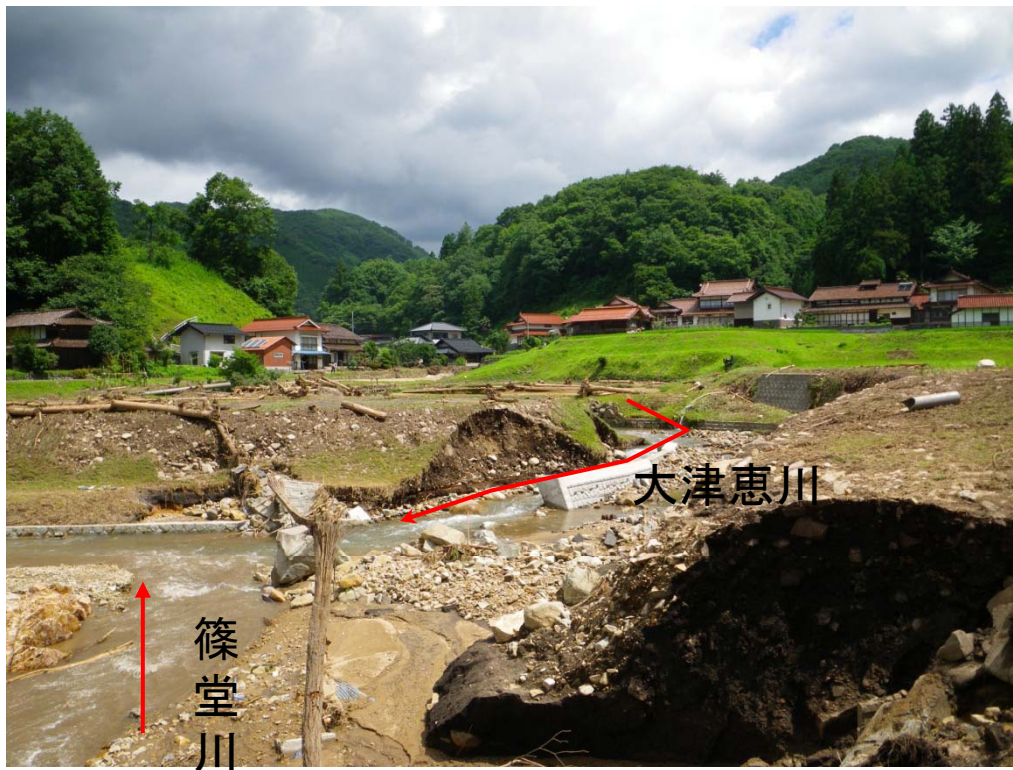
・大津恵川からは水と流木の流出痕跡が見られるが、顕著な土砂流出の痕跡は見当たらない（写真⑮）。

⑮大津恵川との合流点  
(大津恵川からは顕著な土砂流出は認められない。)

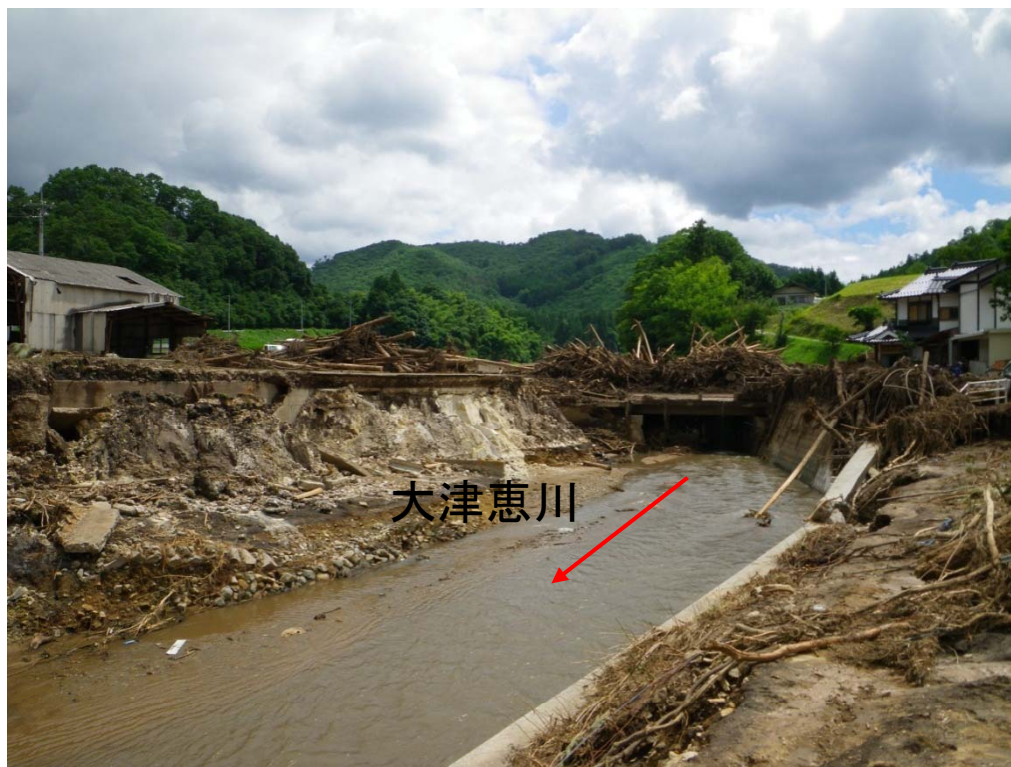
・重行地区では、大津恵川合流点付近、そして、その下流の橋梁部の閉塞箇所で顕著に堆積している（写真⑯）。

⑩大津恵川との合流点下流における橋梁の閉塞
