## 台風 6 号による高知県北川村奈半利川平鍋ダム周辺土砂災害調査報告

調査日：平成 23 年 7 月 22 日（金）、23 日（土）

調査実施者：独立行政法人土木研究所 火山土石流チーム 水野主任研究官  
国土技術政策総合研究所 砂防研究室 林研究官

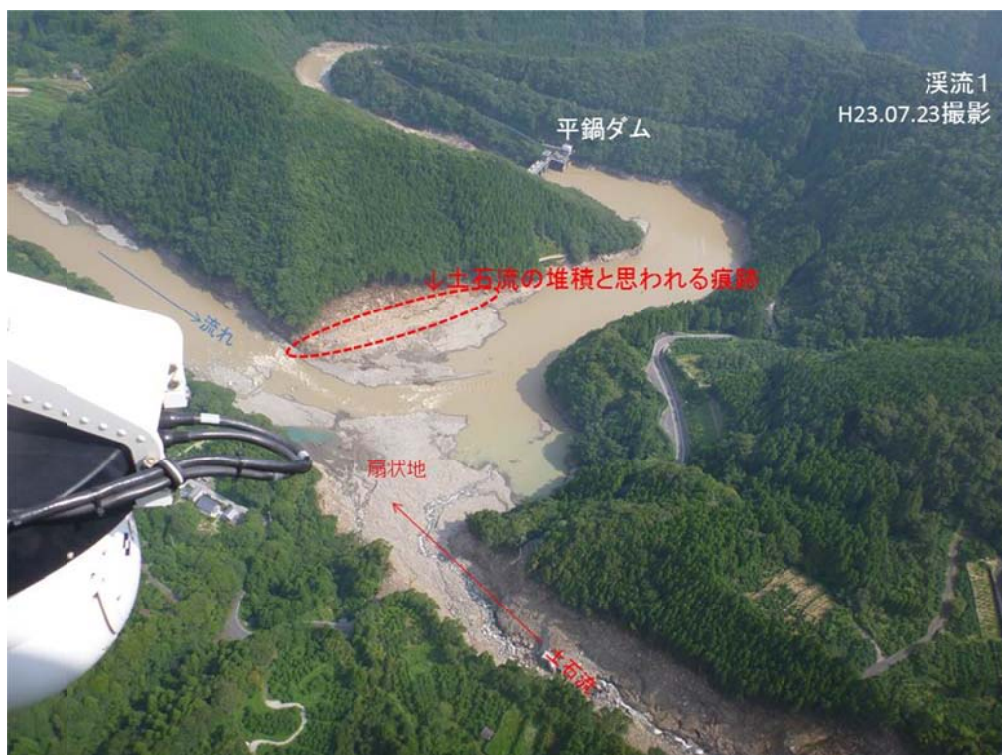
- (ア) 崩壊地の下部に崩壊した土砂が堆積している。
- (イ) 溪流では概ね露岩しており、溪床に土砂の堆積があまり見られない。
- (ウ) 土石流は奈半利川合流点（貯水池との合流点）に堆積し扇状地を形成していたが、へり調査時点で河道を完全に閉塞していなかった。なお、土石流の堆積と思われる痕跡が対岸（左岸側）の斜面に見られたことから、河道が短時間閉塞された可能性も考えられる。
- (エ) 土石流発生溪流と奈半利川との合流点の上流側につり橋があり、その周辺では草が上流側に倒れるなど、一部の流れが上流に向いていた可能性がある。

写真1 平鍋地区土石流発生溪流と奈半利川本川との合流部

- (ア) 現地踏査で崩壊地周辺のクラックの有無を確認する必要がある。クラックが存在した場合には、崩壊の拡大も懸念されることから、伸縮計を設置するなど監視体制を構築する必要がある。
- (イ) 崩壊地の下部に崩壊した土砂が堆積しているため、今後豪雨が生じた場合に土石流の発生が懸念される。そのため、溪流沿いに土石流検知センサー（ワイヤーセンサー或いは振動センサーなど）を設置し、土石流の発生を監視する体制を構築する必要がある。
- (ウ) 山腹の斜面が土石流によって溪床から高さで約 40m 程度まで削り取られ裸地となっているため、溪床に不安定な土砂を供給する懸念がある。そのため、山腹の斜面には表面侵食や表層崩壊を防止する対策を講じる必要がある。
- (エ) 土石流が奈半利川との合流点付近の国道の橋梁が流出するとともに、道路上に厚さ 1m 弱程度で堆積していたことから、今後土石流が発生した場合、同じ程度の標高まで土石流が流れる可能性もある。橋脚を仮設あるいは復旧する際には、前述の土石流の監視体制を構築するとともに、橋脚の高さを現況よりも高くする必要がある。

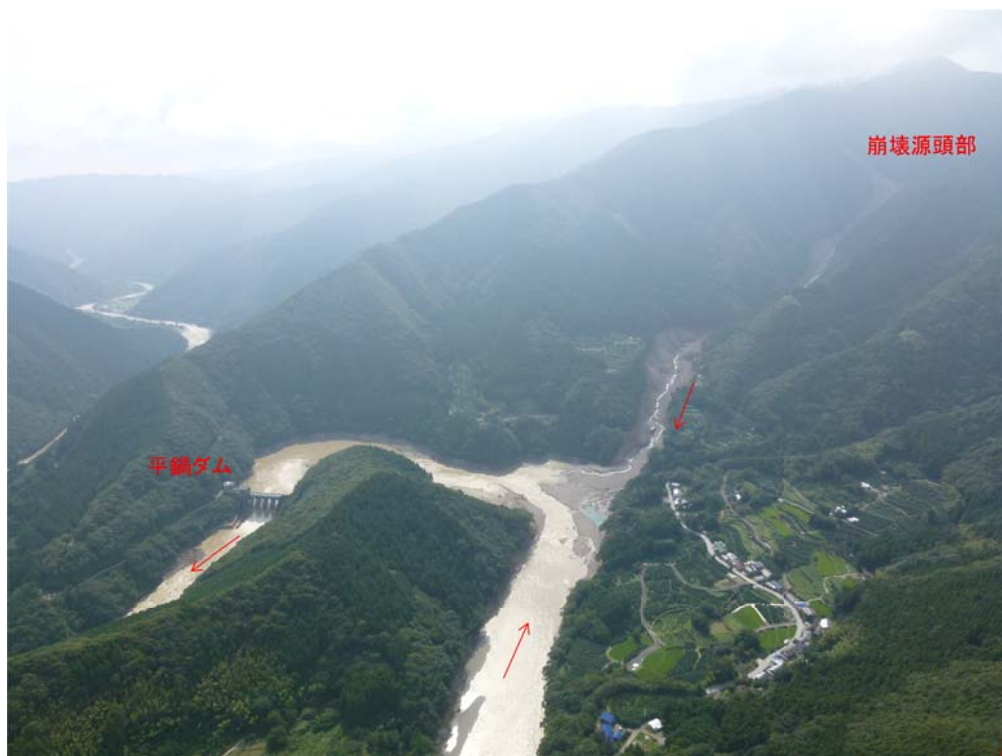
写真2 平鍋地区土石流全景

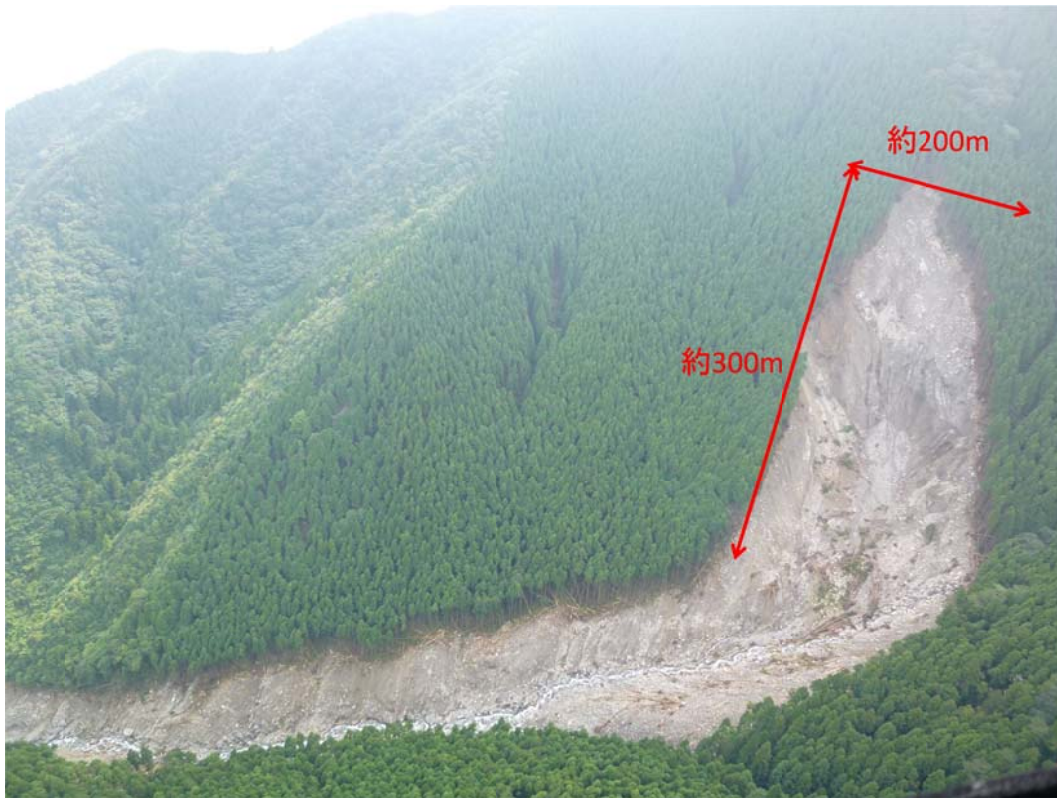
写真3 平鍋地区土石流の崩壊源頭部

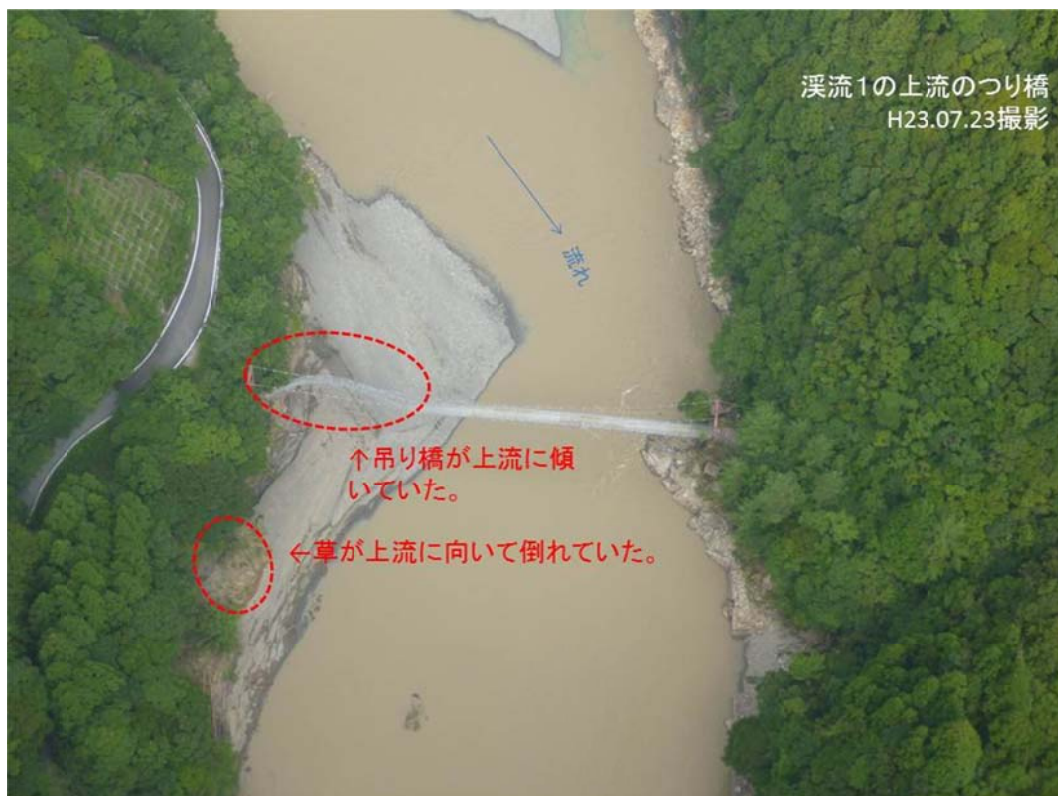
- ・平鍋ダム上流右岸の土石流発生溪流（以下、「溪流」とよぶ）は湛水域で本川に合流している。
- ・その合流点の上流にある吊橋が被災し、上流側に押されていた。左岸の草木が上流側に折れていたことや流木が下流から上流側に向かって立木に引っ掛かる等の痕跡から、水が下流から上流に流れたと推測される。それにより吊橋が上流側に押された可能性がある。湛水域への土石流の流入による段波による可能性もあり、今後、調査が必要である。
- ・溪流と本川の合流点付近には、土石流による扇状地（溪流の縦断方向に対して幅 100m 程度、長さ 200m 程度、厚さ 10m 程度）が形成されており、河床が上昇したと想定される。
- ・合流点の対岸（左岸）の手前に流木が集団で堆積していた。
- ・土石流は合流点より 200m 程度上流の橋梁上で一部堆積しており、その厚さは目視で 1m 程度であった。
- ・溪床は侵食され、露岩していた。
- ・土石流は合流点から 400m 程度上流の区間で左側に大きく偏流していたが、その外湾側(左岸)の山腹斜面の表面を侵食していた。一方、内湾側には土砂の堆積が見られた。

写真4 上流側吊橋の被災状況

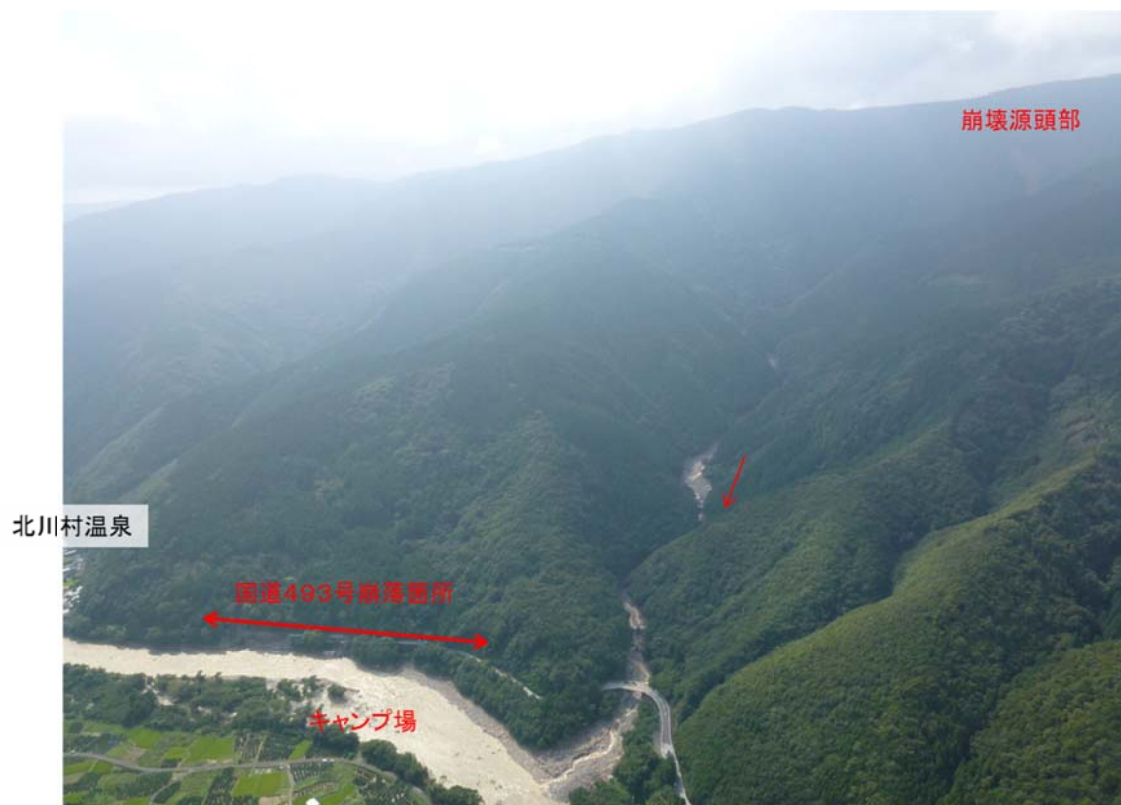
（ア） 雲がかかっていたため、崩壊地を確認できていない。

（イ） 土石流は溪流を流れ下って、奈半利川合流点まで流れ下り、小規模な扇状地を形成していた。

写真5 北川村温泉上流の土石流全景

- (ア) 雲がかかっていたため、崩壊地を確認できていない。
- (イ) 土石流は溪流を流れ下って、奈半利川合流点まで流れ下り、小規模な扇状地を形成していた。また、奈半利川合流点付近にある国道の橋梁上にも土石流の流れた痕跡が見られた。このことから、(崩壊地の残土を確認できていないが) 土石流の発生の可能性も考えられるので、溪流沿いに土石流検知センサー（ワイヤーセンサー或いは振動センサーなど）を設置し、土石流の発生を監視する体制を構築する必要がある。

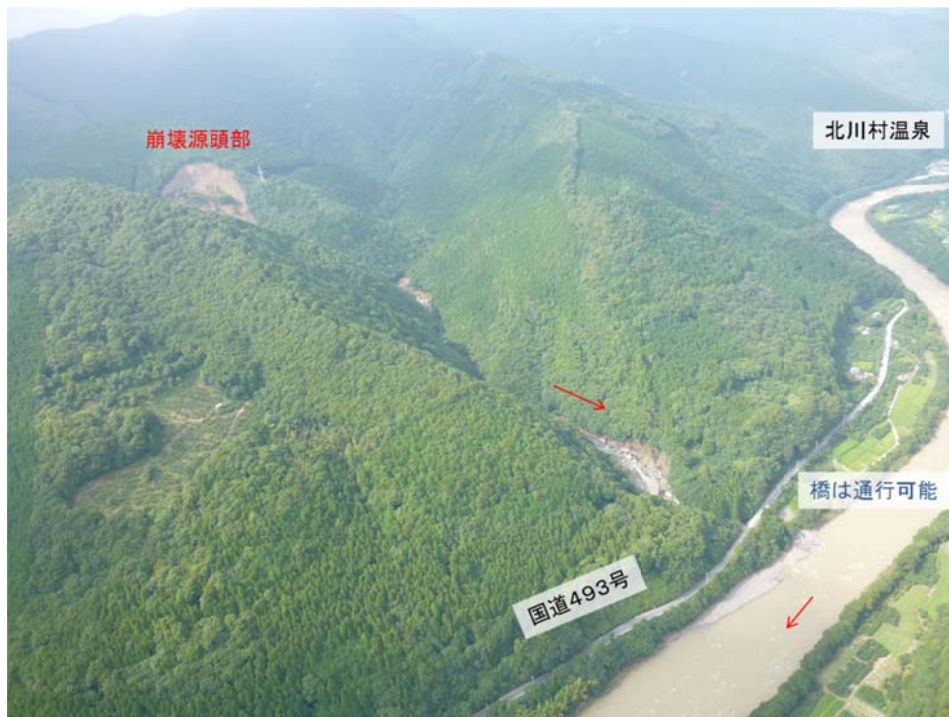
(ア) 溪流内に設置されている堰堤は満砂状態にあり、また、奈半利川合流点付近の国道の橋梁より上流側に不安定な土砂が堆積している。

写真6 和田地区土石流の全景

- (ア) 現地踏査で崩壊地周辺のクラックの有無を確認する必要がある。クラックが存在した場合には、崩壊の拡大も懸念されることから、伸縮計を設置するなど監視体制を構築する必要がある。
- (イ) 崩壊地の下部に崩壊した土砂が堆積しているため、今後豪雨が生じた場合に土石流の発生が懸念される。そのため、溪流沿いに土石流検知センサー（ワイヤーセンサー或いは振動センサーなど）を設置し、土石流の発生を監視する体制を構築する必要がある。

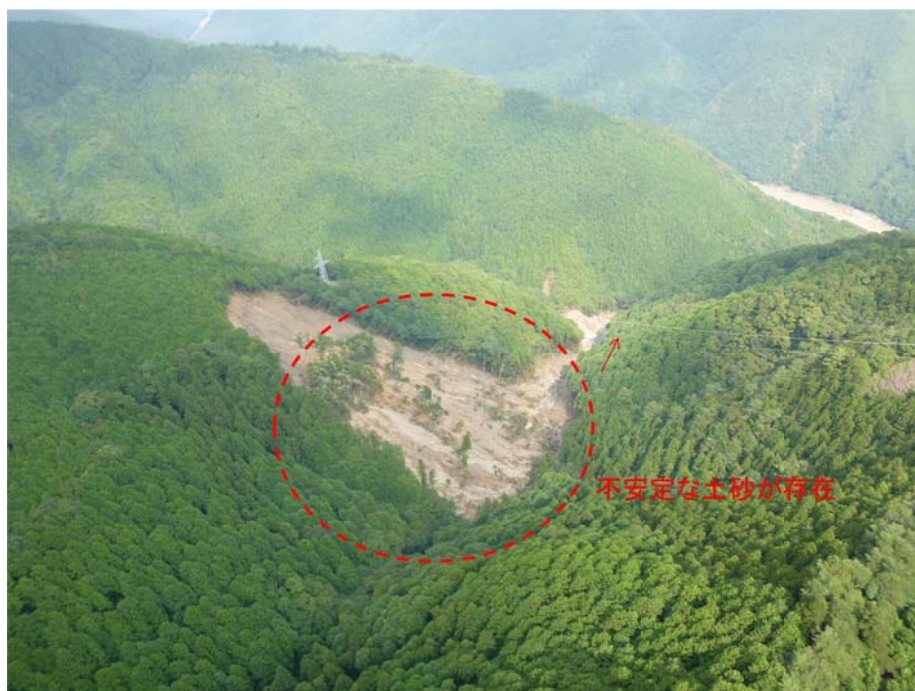
写真7 和田地区の崩壊源頭部
