## 長野県南木曾町梨子沢土石流調査報告

※ 本報告は、土石流発生直後に実施した現地踏査による7月25日時点における所見であり、今後修正する場合がある。

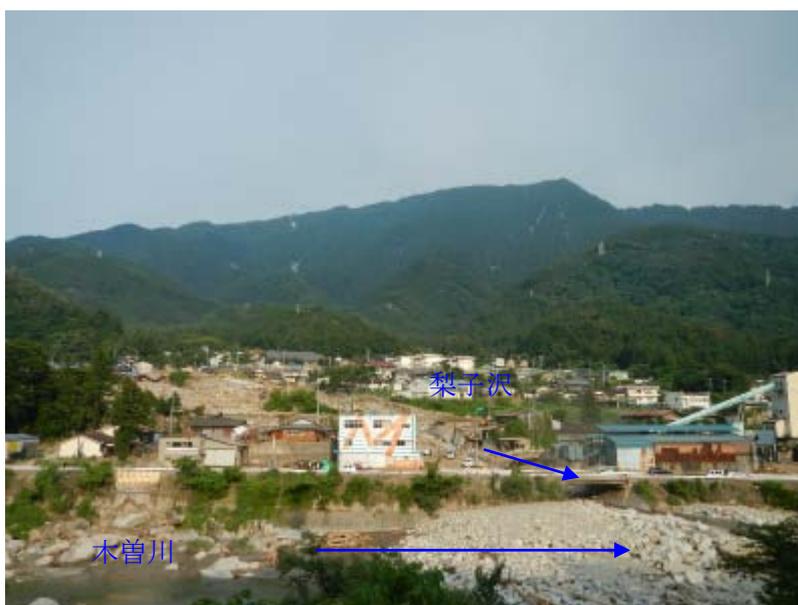
- ・ 梨子沢と木曾川本川との合流点には、梨子沢から流出した土砂が多量に堆積していた（写真1）。また、流木の流出も見られた。
- ・ JR中央本線の線路上にまで土砂と流木が流出し、堆積していることが確認された。梨子沢横過部は橋梁が流出し線路が宙づり状態であった（写真2）。
- ・ 梨子沢を横過する梨子沢橋上には直上流での氾濫により流れ出た土砂礫が堆積し、1 m以上の巨礫も見られた。一方、橋梁は巨石等の衝突によると考えられる破損が見られるものの、流木等により閉塞したような痕跡は見られなかった（写真3）。
- ・ 土石流が氾濫した右岸側には1～2 m程度の巨礫が多数堆積しているとともに、流木が集中して堆積している箇所も見られた（写真4）。
- ・ 溪流保全工に沿って流下してきた土石流は、溪流保全工が左岸側に湾曲する地点で直進し右岸側に氾濫したと考えられた（写真5）。

写真1 木曾川本川との合流点を対岸から望む

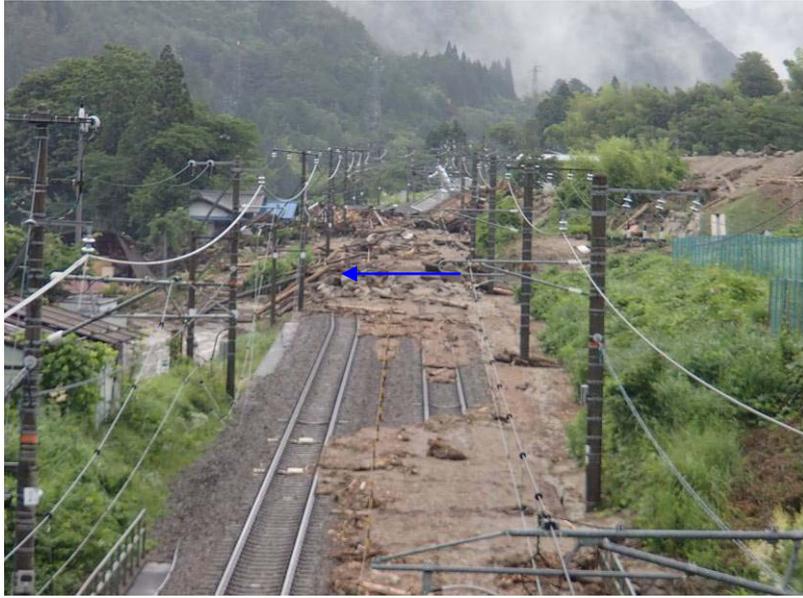
写真2 JR 中央本線の被災状況

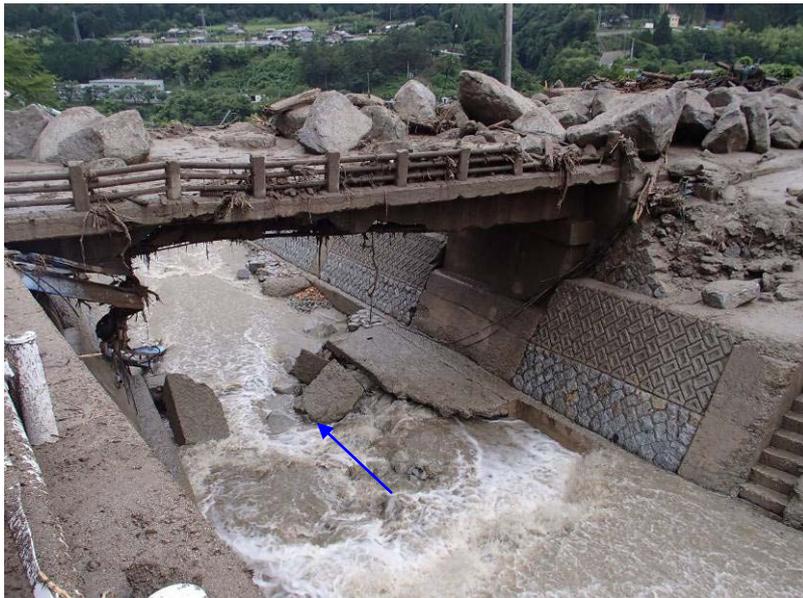
写真3 梨子沢橋の被災状況

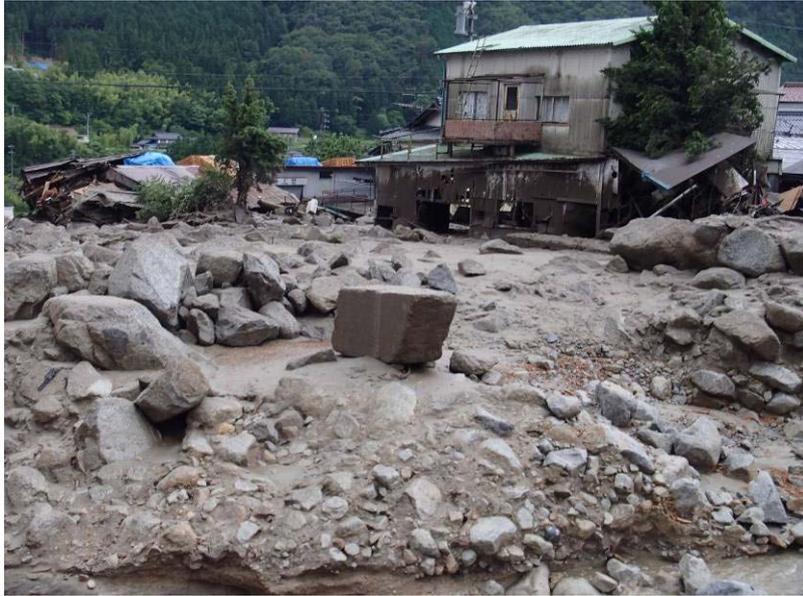
写真4 土石流が氾濫した右岸側の巨礫の堆積状況

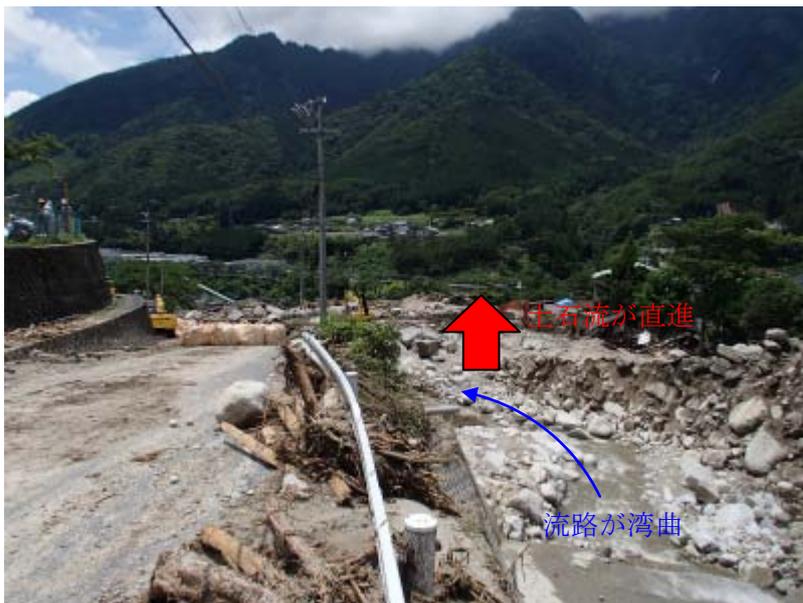
写真5 溪流保全工の湾曲部（土石流の氾濫地点）

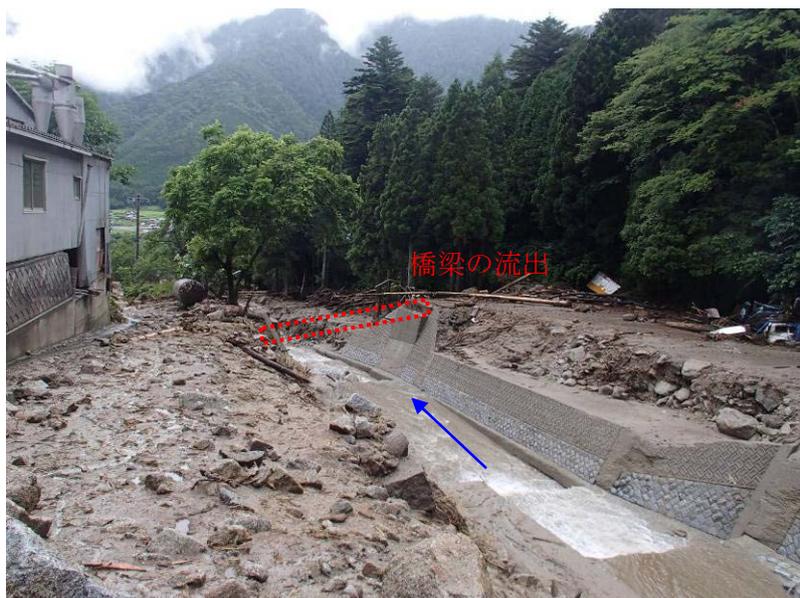
- ・ この区間には橋梁が2基設置されていたが、2基とも流出していた（写真6）。
- ・ 水路内に堆積する礫は2m未満のものが多く、細粒の土砂が堆積していた。
- ・ 流下痕跡は護岸工天端から高い地点に確認され、左岸側の道路上には土砂の堆積が見られた。
- ・ 溪流保全工での流下痕跡から、流下断面は流路幅 13.6 m、水深（現況河床から側岸の最大侵食高さまで）4.7 m程度と考えられた。（写真7）。

写真6 流出した橋梁部を上流から望む

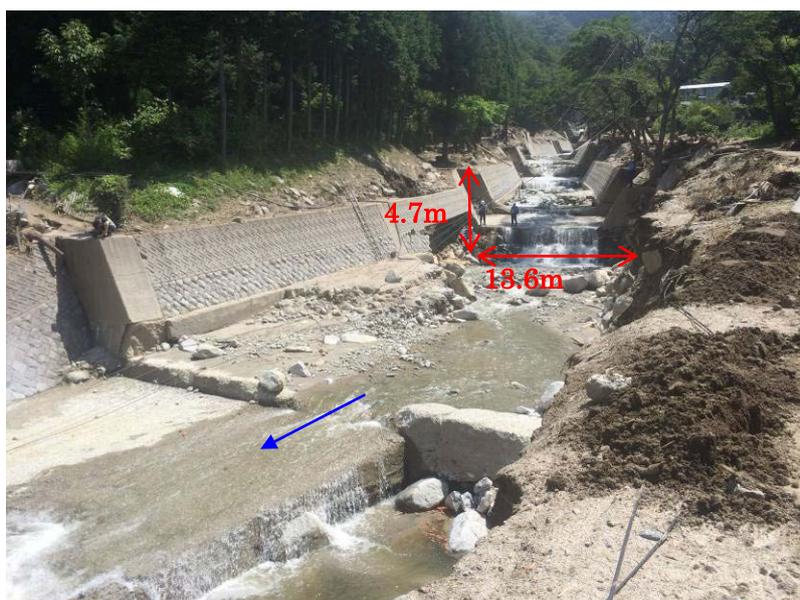
写真7 溪流保全工の流下断面

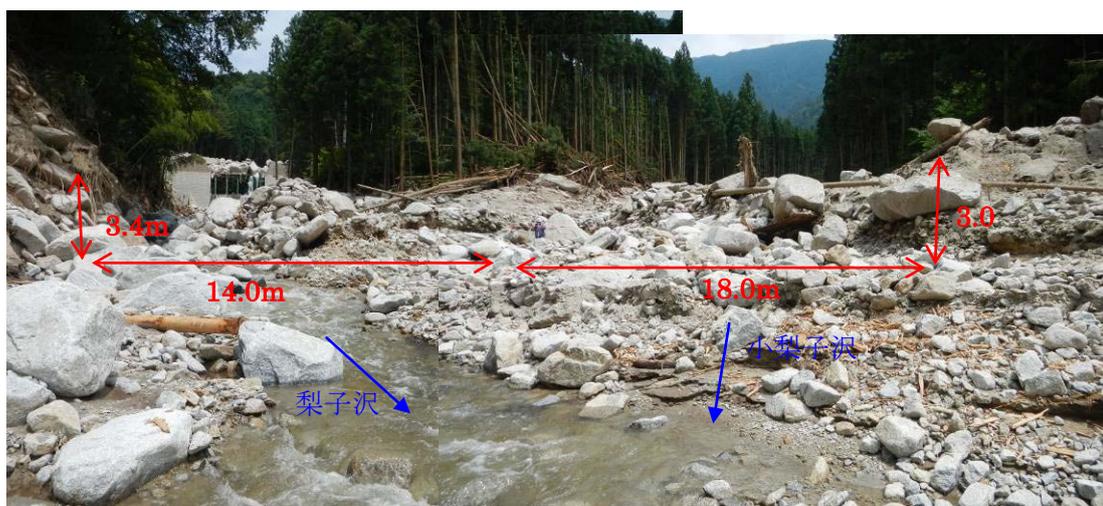
- ・ 最大で 5 m 程度の巨礫が堆積している。堆積土砂のマトリックス部は泥濘化し調査時には足がとられるような状況であった。
- ・ 梨子沢と小梨子沢の合流点での流下断面は、流下痕跡から梨子沢で流下幅 14.0 m、水深（現況河床から側岸の最大侵食高さまで）3.4 m程度、小梨子沢で流下幅 18.0 m、水深（現況河床から側岸の最大侵食高さまで）3.0 m程度と考えられた（写真 8）。

写真 8 梨子沢・小梨子沢合流点の流下断面

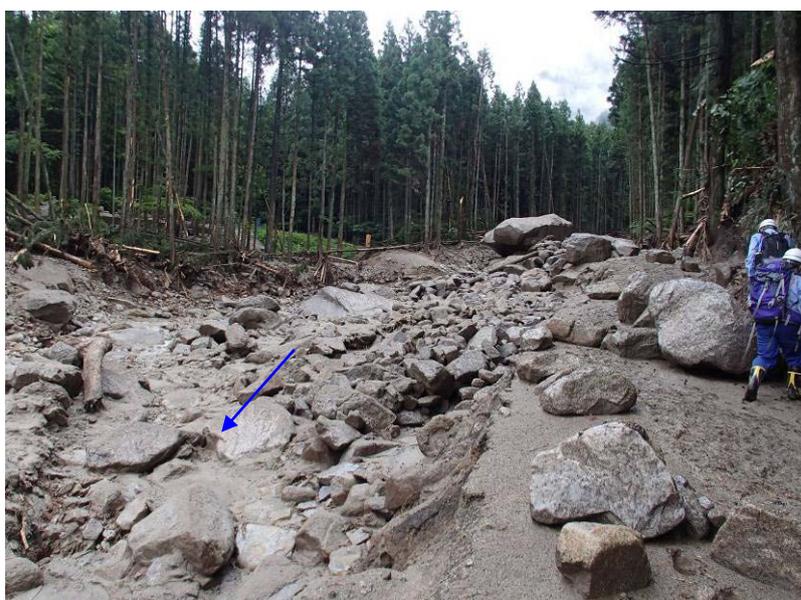
写真 9 梨子沢本川合流点直上流の小梨子沢の河床状況

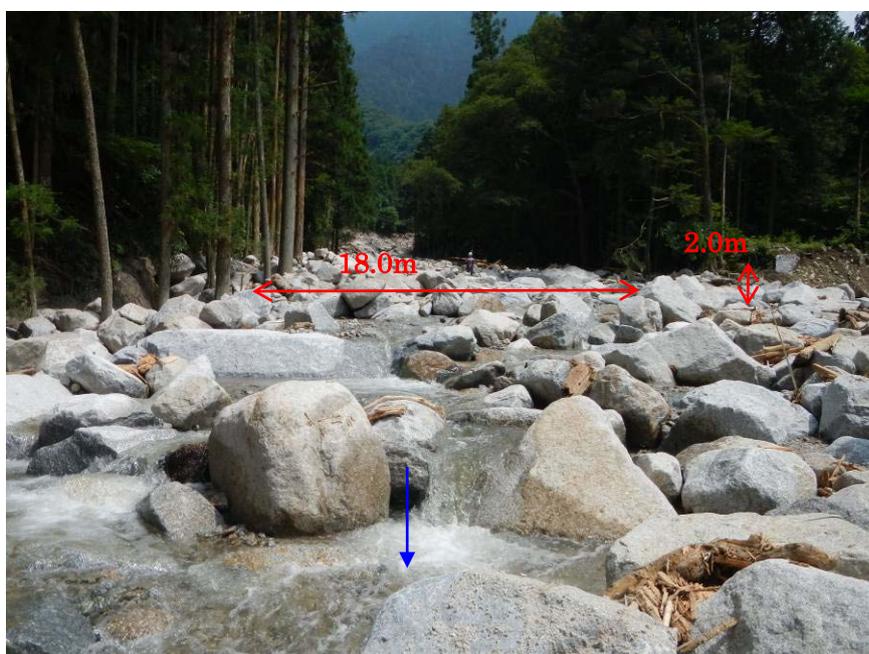
- ・ 梨子沢第2砂防堰堤の堆砂土砂は、1～5 mの巨礫が多く堆積しており、特に堰堤直上流には10 m弱の大きさの巨礫も多く堆積していた。堆砂敷上流は侵食傾向とみられ、河床の礫径は2 m未満のものが多くなる。側岸の侵食跡から、大小の礫とマトリックスで構成されていたことが確認された。
- ・ 梨子沢第2砂防堰堤直上流における流下断面は、流下痕跡から流下幅18.0 m、水深（現況河床から側岸の最大侵食高さまで）2.0 m程度と考えられた（写真10）。
- ・ 梨子沢第2砂防堰堤～梨子沢砂防堰堤間の流下断面は、流下痕跡から流下幅10～30 m、水深（現況河床から側岸の最大侵食高さまで）5～10 m程度と考えられた（写真11・12）。

写真10 梨子沢第2堰堤上流の流下断面

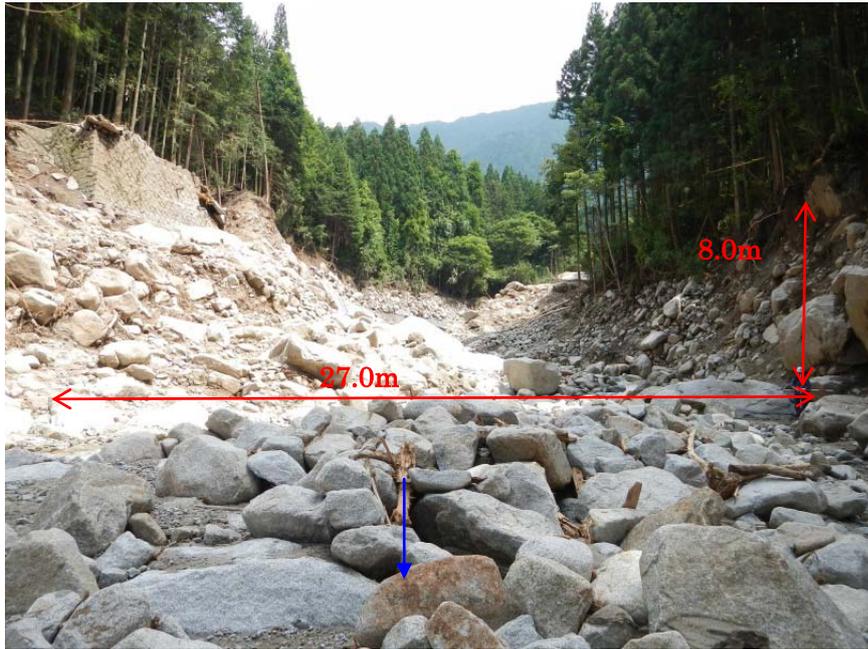
写真 11 梨子沢第 2 砂防堰堤～梨子沢砂防堰堤間の流下断面（下流側）

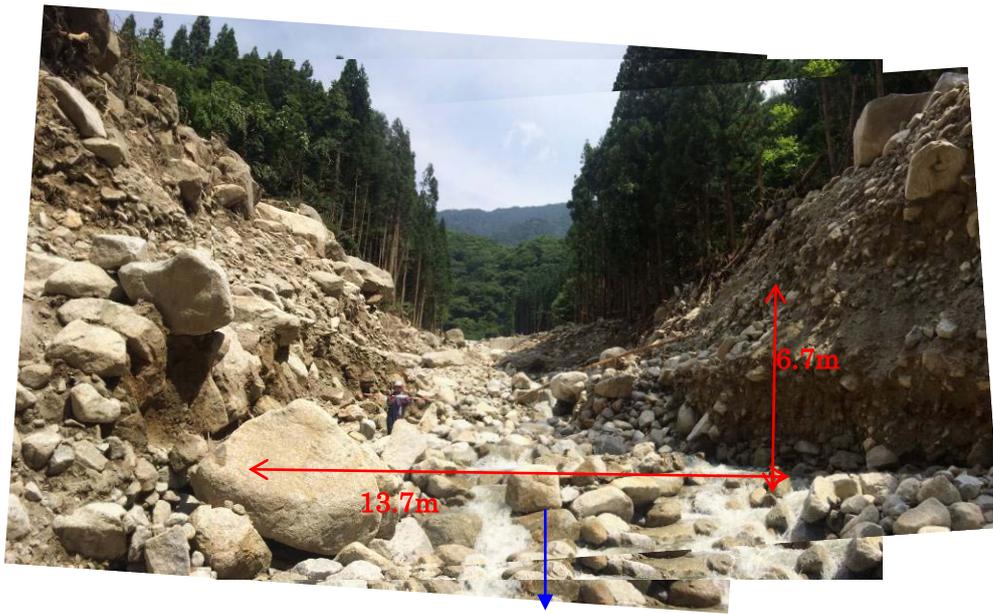
写真 12 梨子沢第 2 砂防堰堤～梨子沢砂防堰堤間の流下断面（上流側）

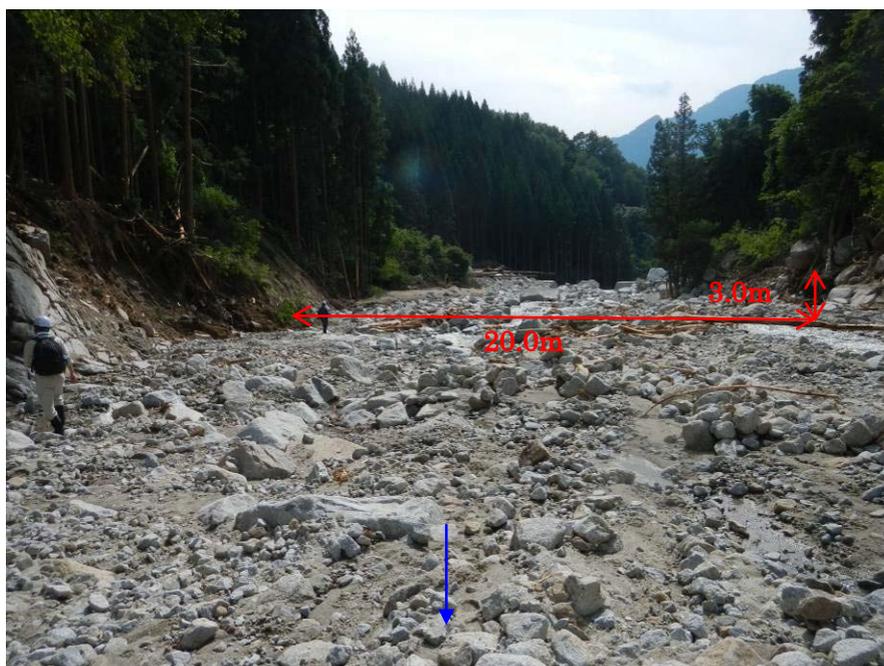
- 梨子沢砂防堰堤の堆砂敷には細粒の土砂と 1 m 程度の礫が広く堆積していた。堆砂敷上流は、また侵食傾向とみられ河床は数 10 cm 程度の砂礫が多く確認された。
- 梨子沢砂防堰堤堆砂敷の流下断面は、流下痕跡から流下幅 20.0 m、水深（現況河床から側岸の最大侵食高さまで）3.0 m 程度と考えられた（写真 13）。
- 梨子沢砂防堰堤堆砂敷上流では流路幅が狭くなり、流下幅 8.0 m、水深（現況河床から側岸の最大侵食高さまで）3.0 m 程度と考えられた（写真 14）。

写真 13 梨子沢砂防堰堤上流の流下断面（下流側）

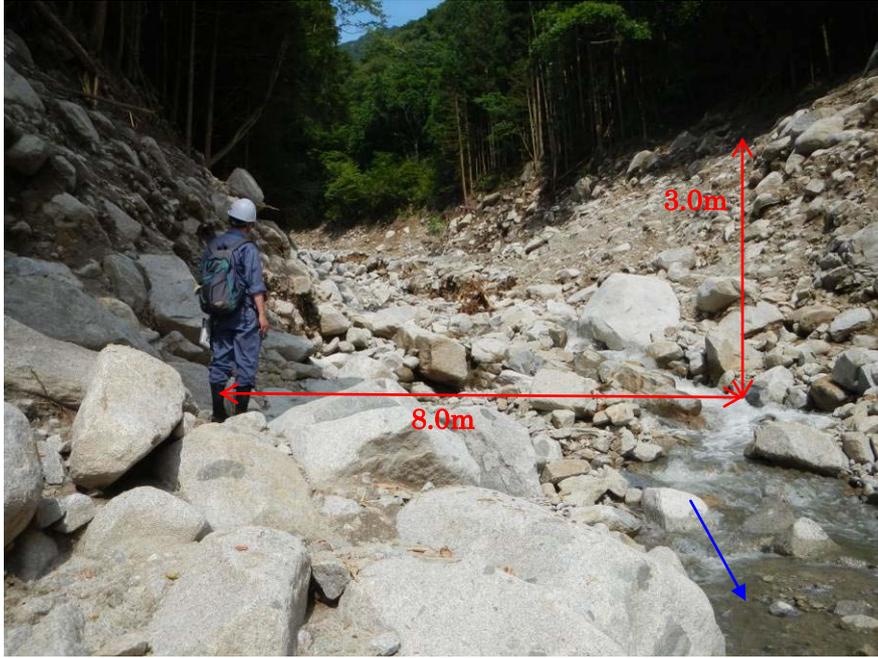
写真 14 梨子沢砂防堰堤上流の流下断面（上流側）

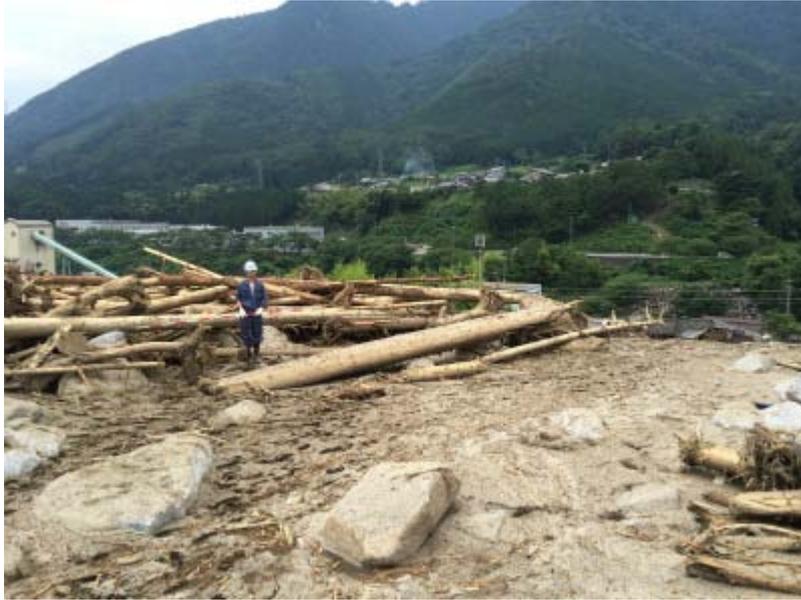
- ・ 流木の堆積は、土石流が溪流保全工右岸側の氾濫域および木曽川本川の梨子沢合流点下流で顕著に確認された（写真15・16）。
- ・ 木曽川本川では、巨礫が堆積している湾曲部外側や流速の遅い箇所にも多量の流木堆積が確認された（写真16）。
- ・ 今回の調査では、これら以外の箇所では散在的な流木の堆積は確認されるものの、多量の流木が絡み合うような顕著な堆積は見られなかった。
- ・ 梨子沢・小梨子沢合流点上流では、兩岸の立木に引っかかるようにして流木が堆積している様子が一部確認できたが、河床での堆積は見られなかった。

- ・ 溪流保全工右岸氾濫域の平均直径は26 cm、平均長は4.7 mであった。
- ・ 木曽川本川の平均直径は31 cm、平均長は3.3 mであった。
- ・ 直径40 cm以下、流木長10.0 m以下の流木がほとんどを占めていた。

写真 15 流木調査地 No. 1 (溪流保全工右岸氾濫域)

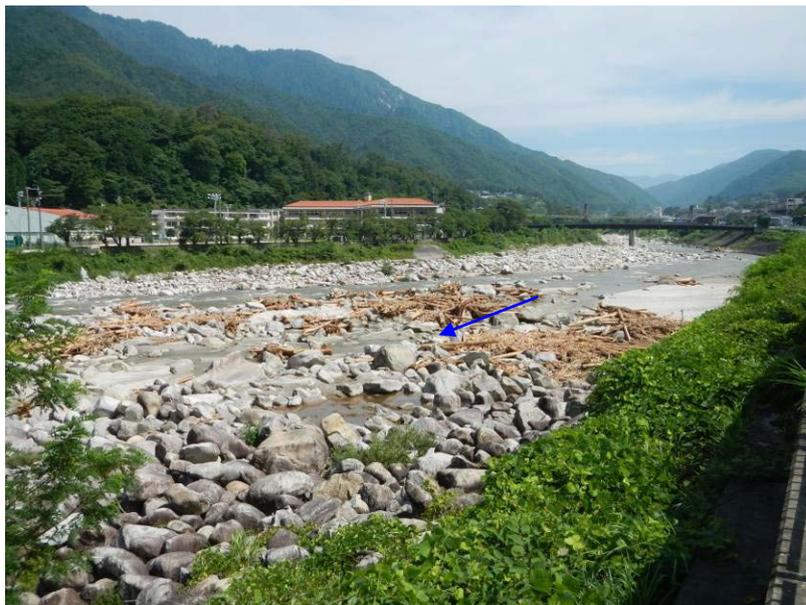
写真 16 流木調査地 No. 2 (木曾川本川)

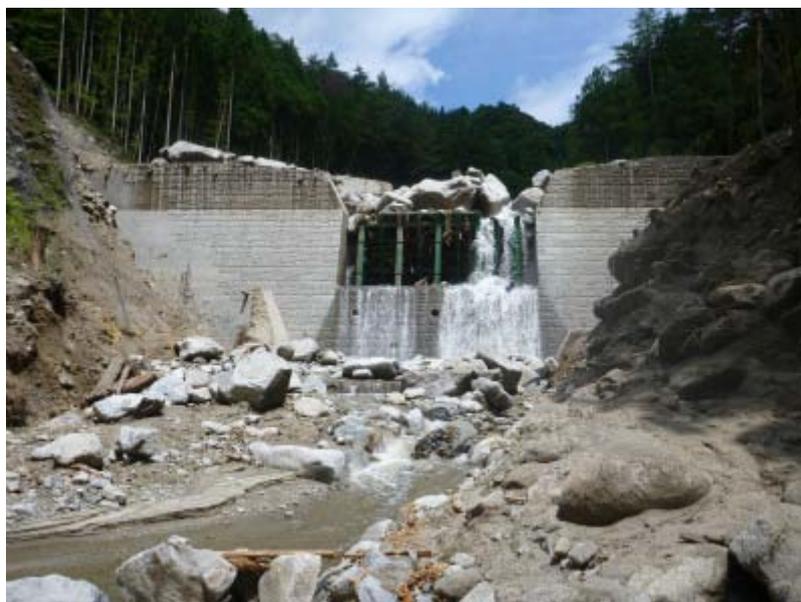
- ・ 梨子沢第2砂防堰堤は梨子沢本川の最下流に位置する堰堤である。
- ・ この堰堤は今年度本体が完成（不透過型砂防堰堤から部分投下型砂防堰堤への改築）した砂防堰堤で、土石流流下前には未満砂であったことが確認されている。
- ・ 堰堤は満砂しており、その上流は河幅が堰堤長程度まで拡幅し、巨礫（礫径が1～5 m程度）が重なり合うように、袖部を超える高さで大量に堆積していた（写真18・19）。
- ・ 堰堤の袖部天端には越流した時に堆積したと考えられる細粒土砂が確認され、土石流が袖部を越流し下流に流下したものと考えられた。
- ・ 砂防堰堤としての効果を十分に発揮したものと考えられる。

写真17 梨子第2砂防堰堤の土砂捕捉状況（下流より望む）

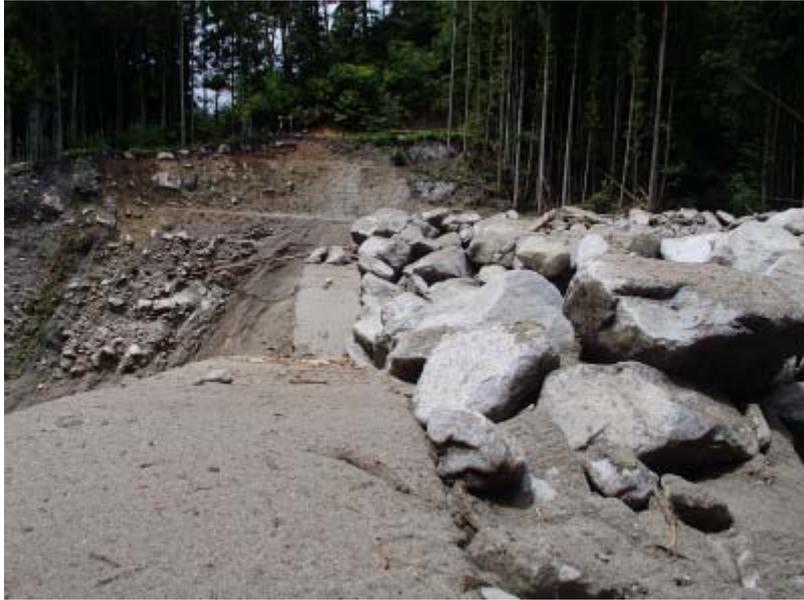
写真 18 梨子第 2 砂防堰堤の土砂捕捉状況（左岸袖部より望む）

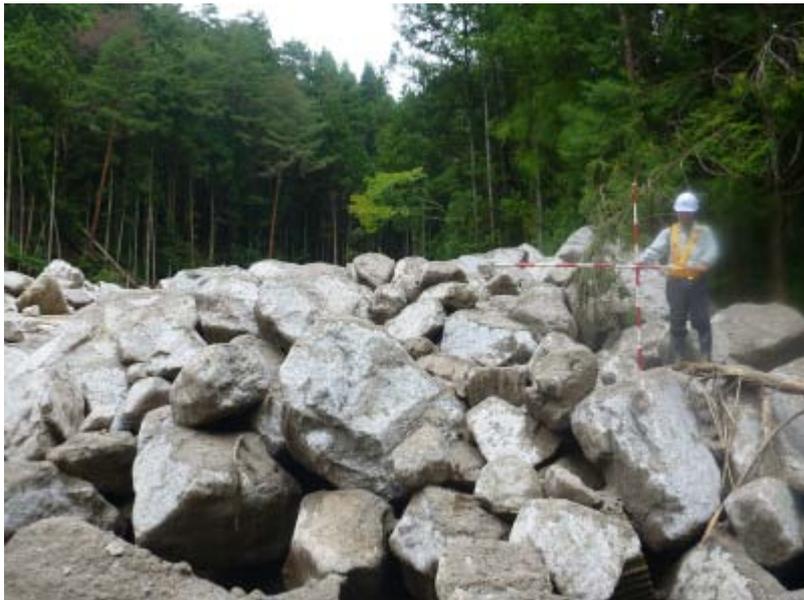
写真 19 梨子沢第 2 砂防堰堤に堆積した巨礫

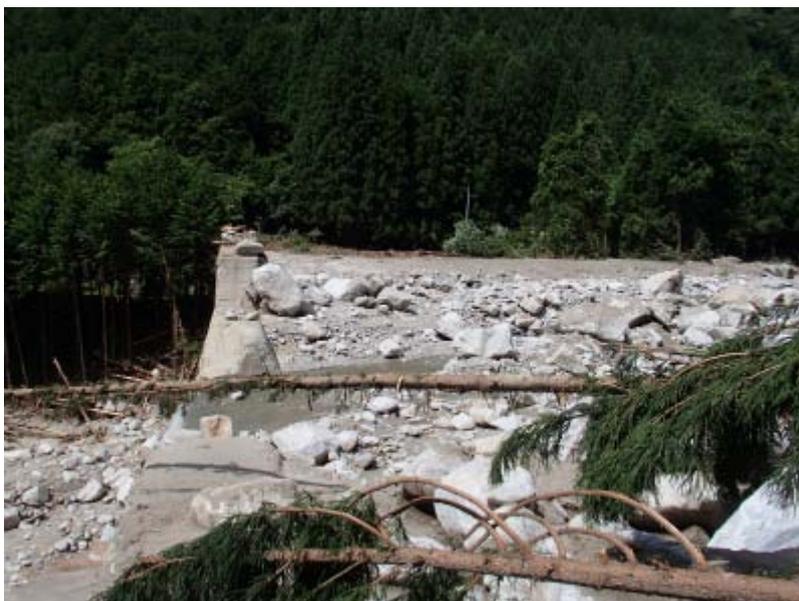
- ・ 梨子沢砂防堰堤は、梨子沢第 2 砂防堰堤の上流に位置する不透過型砂防堰堤である。
- ・ 梨子沢砂防堰堤は満砂しており、上流に多量の土砂を堆積させていた。
- ・ 特に堆砂敷の中央部（水通り部）および左岸側に巨礫（礫径 1～3 m 程度で大きいもので長径 5 m 程度）が多く堆積していた（写真 20・21）。
- ・ 一方、右岸側では堆砂面の表層を細粒土砂が堆積していた（写真 20）。
- ・ 一部、砂防堰堤に破損が確認された。
- ・ 砂防堰堤としての効果を十分に発揮したものと考えられる。

写真 20 梨子沢砂防堰堤の堆砂状況（左岸袖部より望む）

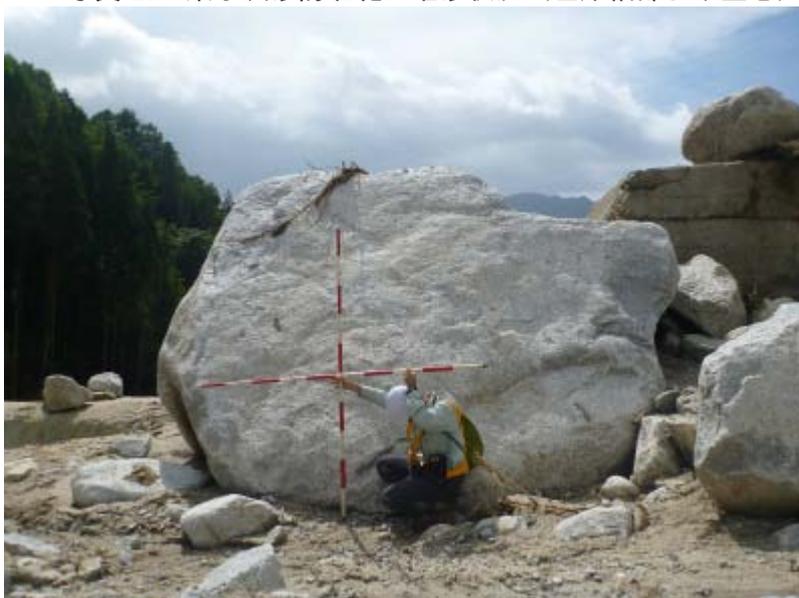
写真 21 梨子沢砂防堰堤に堆積している巨礫
