## 兵庫県丹波市 8 月 16 日豪雨災害現地調査報告

日時 平成 26 年 8 月 21 日（木）～ 22 日（金）

調査者 土木研究所土砂管理研究グループ 上席研究員 石塚忠範  
研究員 清水武志

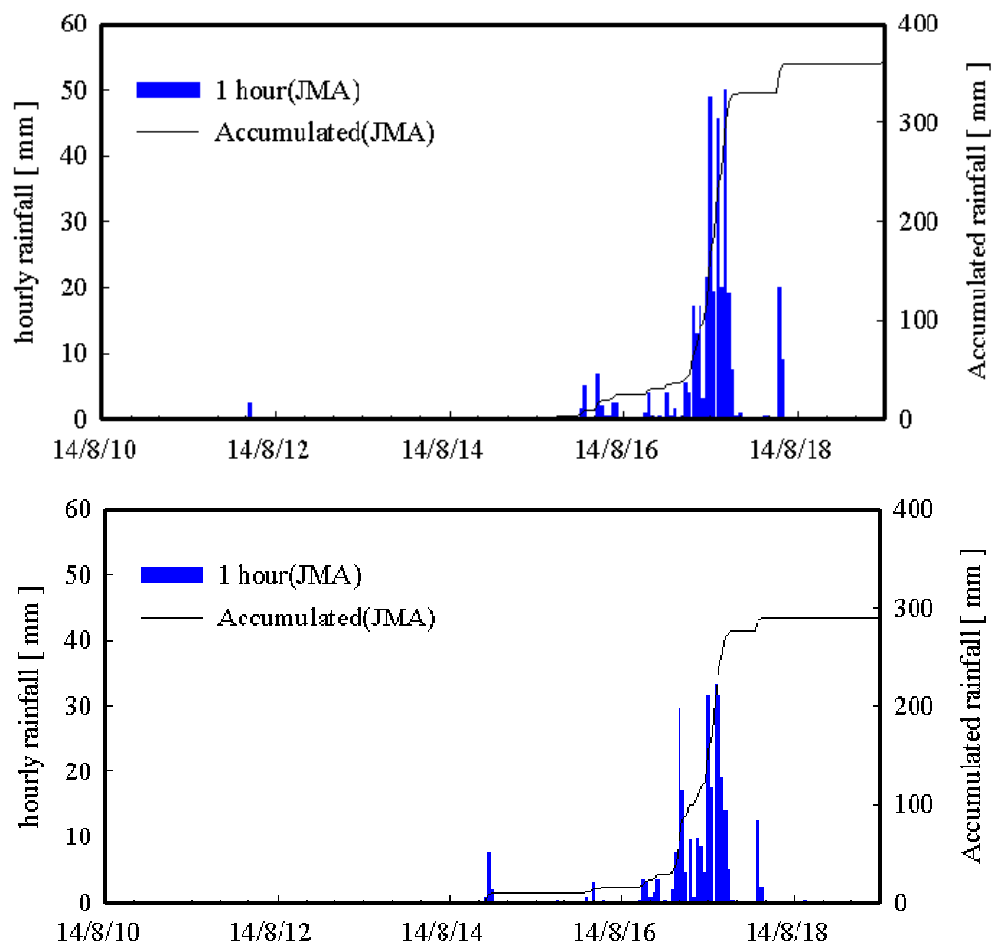
- ・集中的な降雨のあった狭い範囲を中心に、谷状の地形または隣接する斜面の谷頭部付近から多数の崩壊が発生しており、これらが流下したことにより、被害につながったと考えられる。
- ・土砂災害発生範囲の近傍のアメダス福知山観測所では、最大時間雨量 50 mm/hr、累積雨量 363 mm が記録された（図－2 および 3）。
- ・全体的に谷頭部もしくは斜面の表層が抜け落ちたような形態の崩壊が多数見られる。
- ・表層崩壊に起因した土石流、土砂流、不明瞭な谷地形（ゼロ次谷）からの土砂流出、急傾斜地の崩壊などの形態の土砂移動現象が輻輳的に発生している。

図-2 AMeDAS 福知山観測所（上）および柏原（下）における記録  
（2014年8月10日から8月18日）

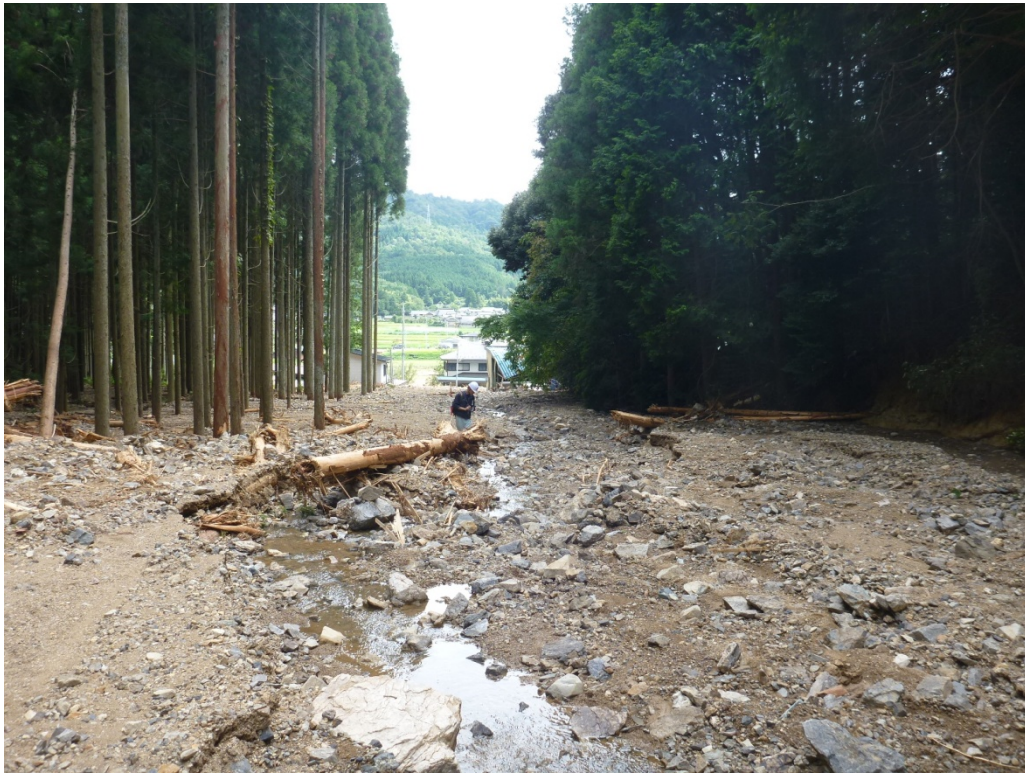
- ・堰堤下流区間の勾配は 4～5°。粒径は最大でも人頭大程度（写真－1）。家屋は壁が損壊し、家屋内に土砂が流入しているものの、構造的な損傷は見られない（写真－2）。
- ・河道沿いのスギ林内には、上流からの土砂の堆積が見られる。河床勾配や礫径から、この区間では、集合流動状の流れであったと考えられる。
- ・砂防堰堤は、今回の出水で満砂になっており、概算で千 5 百～2 千 m<sup>3</sup> 程度の土砂を捕捉したと考えられるが、計画量を上回る土砂が流出した。
- ・堆砂区間の最大レキ径は 2m で、径 1m 程度の転石を多数捕捉しており、下流の堆積土砂の状況を考えると、被害軽減の上で効果を発揮したと考えられる（写真－3）。

写真-1 堰堤下流区間（深谷川）

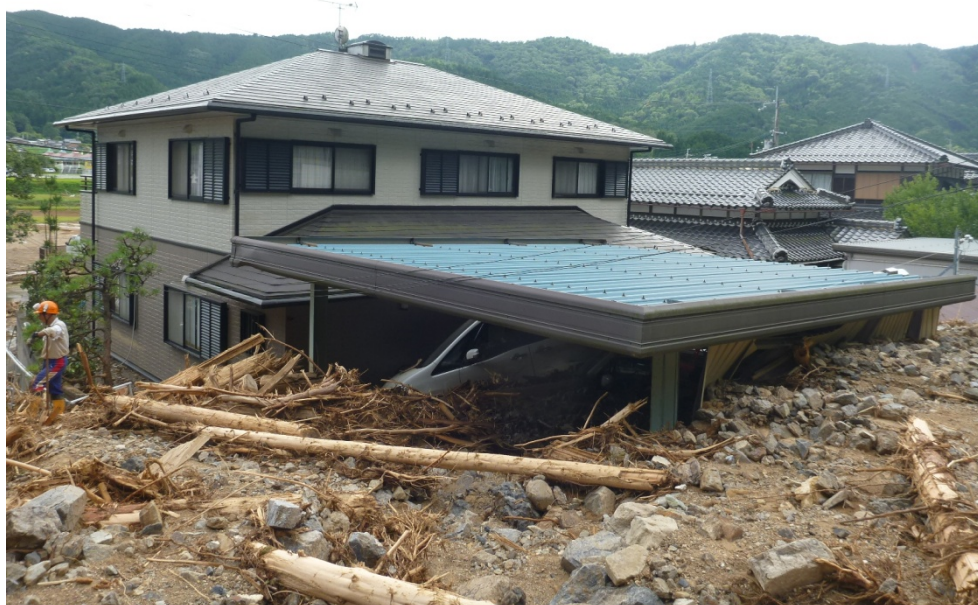
写真-2 家屋の損傷（深谷川）

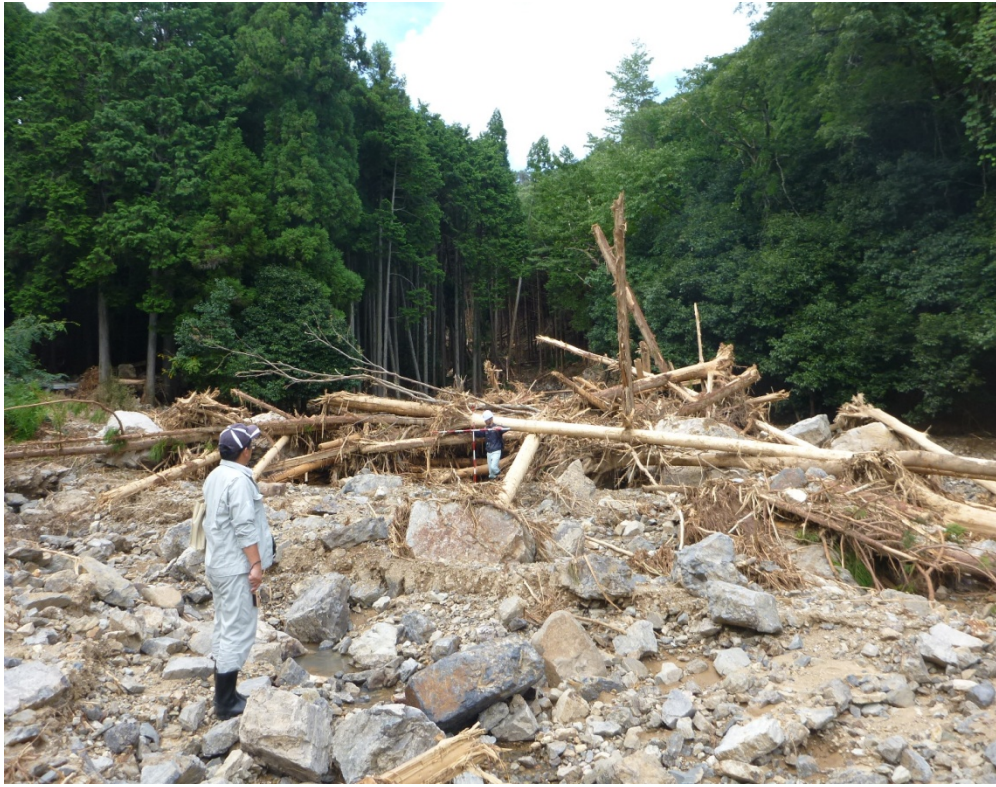
写真-3 堰堤の堆砂区間（深谷川）

- ・表層崩壊に起因した土石流、土砂流、不明瞭な谷地形（ゼロ次谷）からの土砂流出、急傾斜地の崩壊などの形態の土砂移動現象が輻輳的に発生している。それぞれの土砂移動形態に合った対策を考えていく必要がある。
- ・土砂流出の見られた溪流で既設堰堤がある場合、堰堤の新設や嵩上げによる機能の強化を検討する。当面の対応としては、除石による捕捉容量の回復を検討する。
- ・河道途中の大きな転石については、下流に大型土のうによる緩衝帯を設け、当面の安全確保を図った上で、破碎等による除去を早急に行う。
- ・不明瞭な谷地形からの土砂流出については、土砂の流出形態や地形条件等も考慮した上で、土石流からの被害防止が可能な施設による対策を実施する。

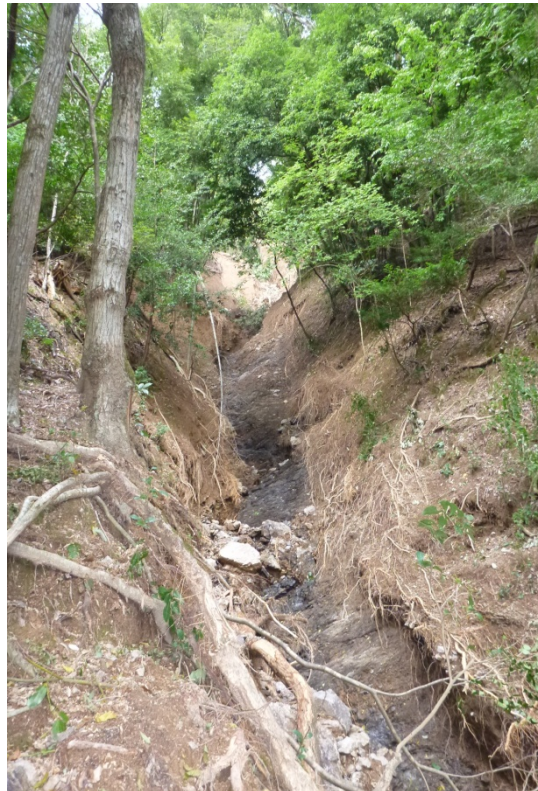
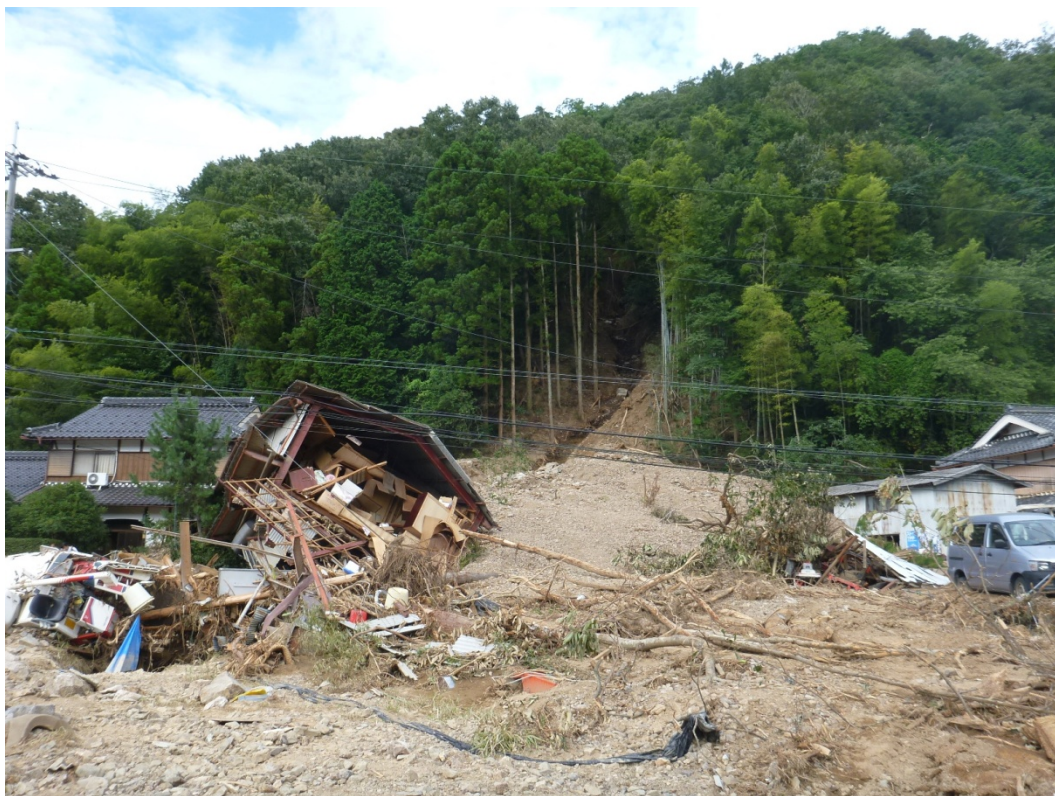
- ・表層崩壊、不明瞭な谷地形の斜面からの土砂流出が輻輳的に発生している。
- ・谷地形が明瞭ではない斜面頭部の崩壊が、ガリー（溝）状の侵食を伴い流出し被害を及ぼしている。ガリー（溝）の深さ約 2m。河床勾配 30～35°。（土⑦；写真－4、5）
- ・土⑤溪流では、谷の途中に直径約 6m の転石がある。河床勾配は約 20°。堆積域には人頭大から最大 1 m 程度の岩が見られる（写真－6）。
- ・人命被害を生じさせた溪流（土①）は、不明瞭な谷地形（ゼロ次谷）から土砂流出が生じたもの。幅約 30m、深さ 2～3m 程度の谷状の地形を、侵食しながら流出。侵食された部分の横断は、幅約 6m、深さ約 2m。河床勾配は 20～25°（写真－7）。谷出口の下方は、勾配 15° 程度の扇状地形となっており、その上を氾濫しその一部が人家に被害を与えた。最大礫径は 30～40cm 程度（写真－8）。

写真-4 ガリー（徳尾地区 土⑦）

写真-5 ガリー下流の堆砂域と被害（徳尾地区 土⑦）

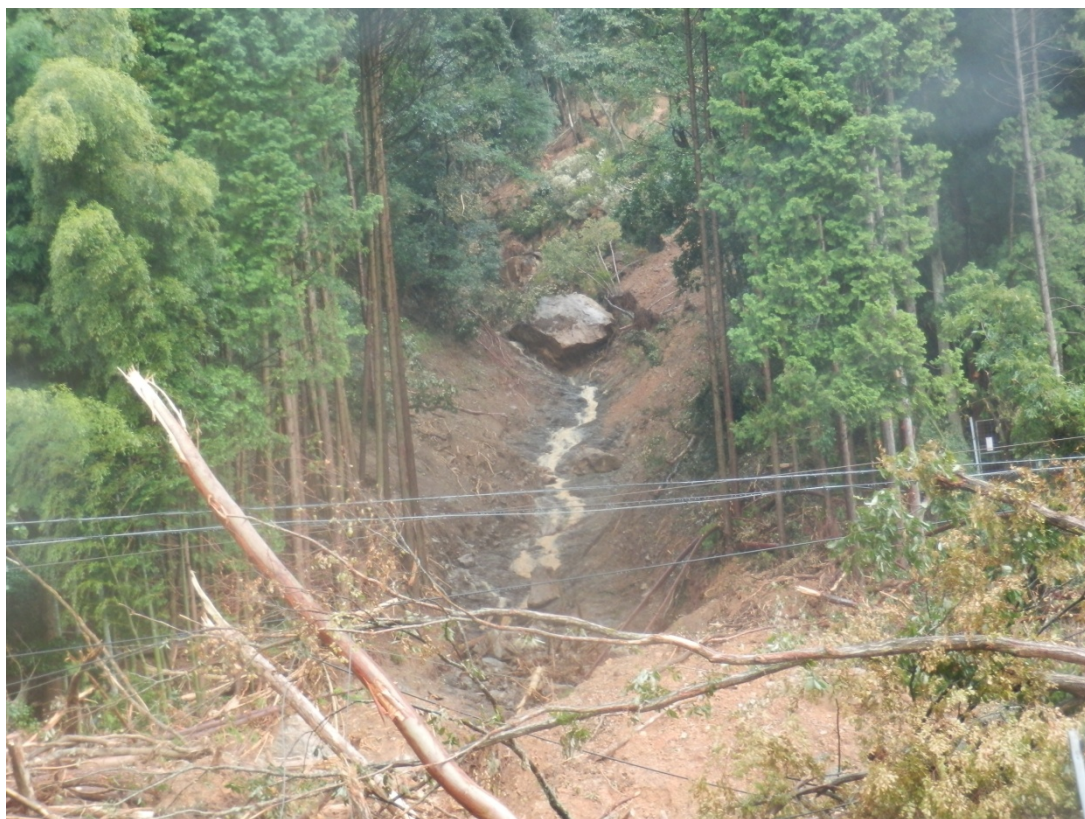
写真-6 直径約6mの転石（徳尾地区 土⑤）

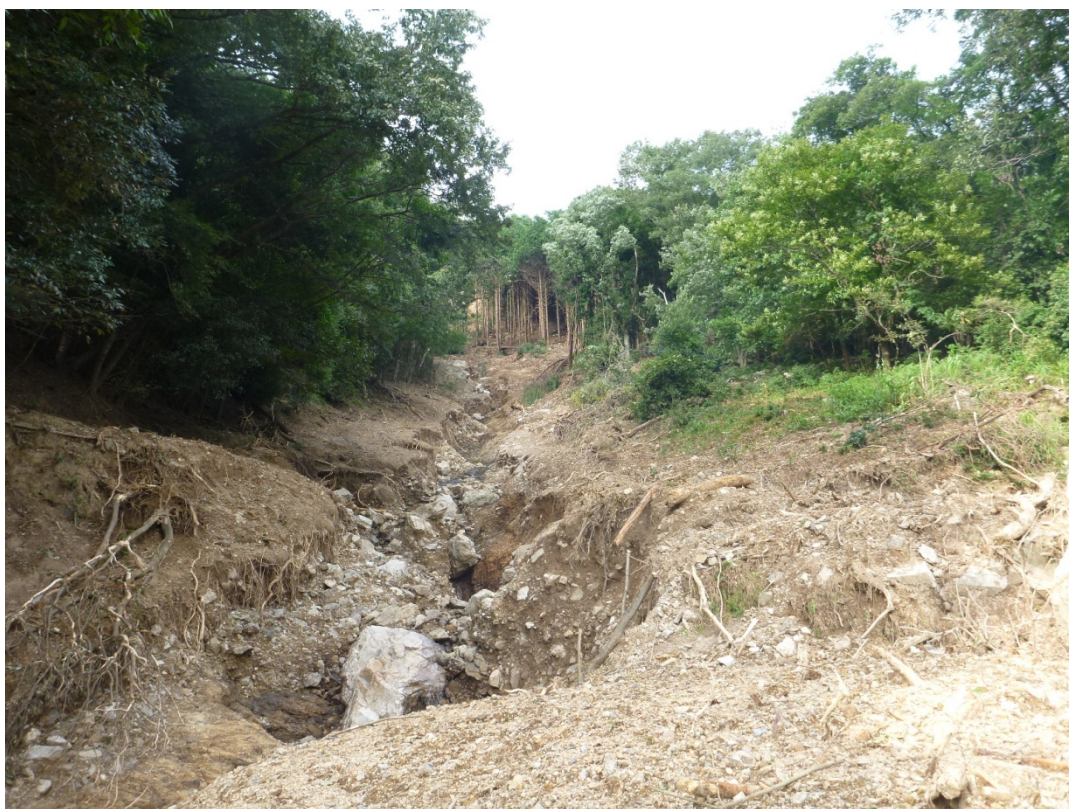
写真-7 侵食域の様子（徳尾地区 土①）

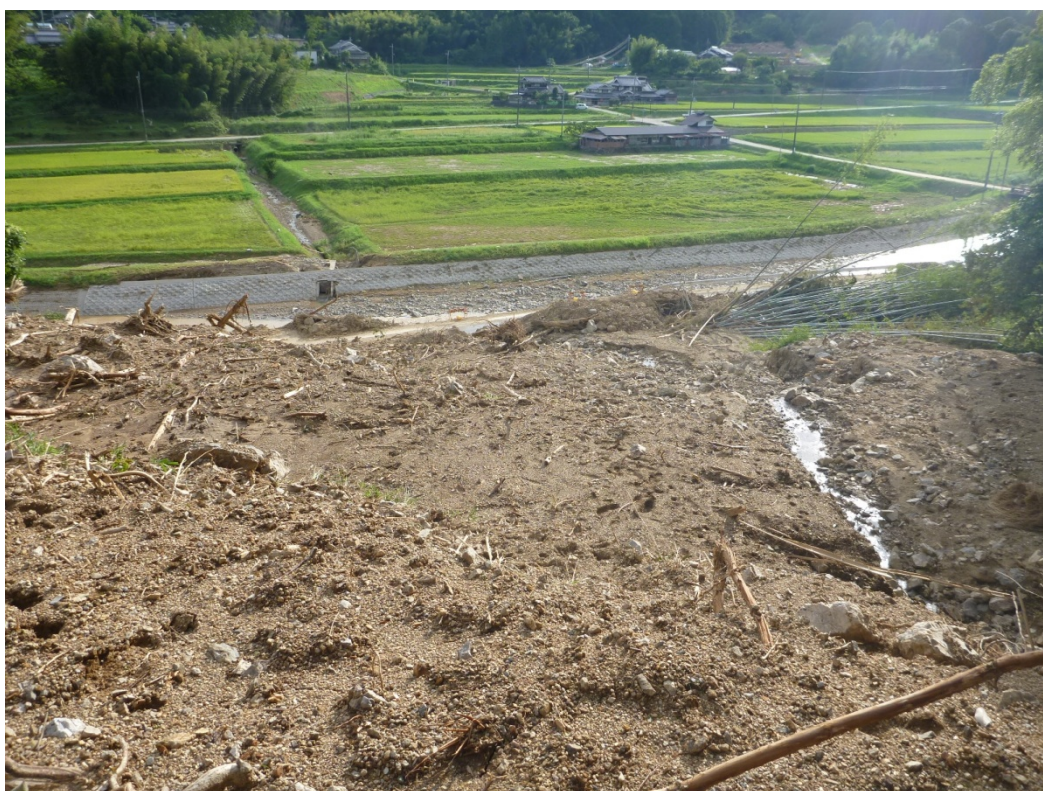
写真-8 堆積域（徳尾地区 土①）

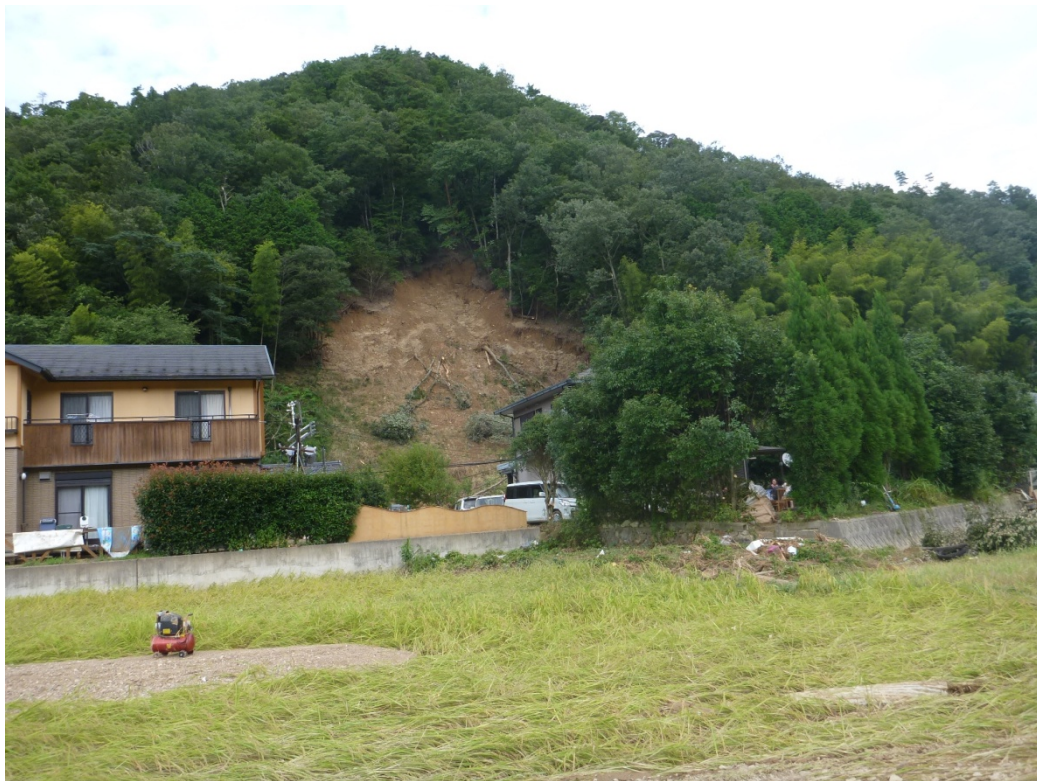
写真-9 表層崩壊（徳尾地区 土⑥）

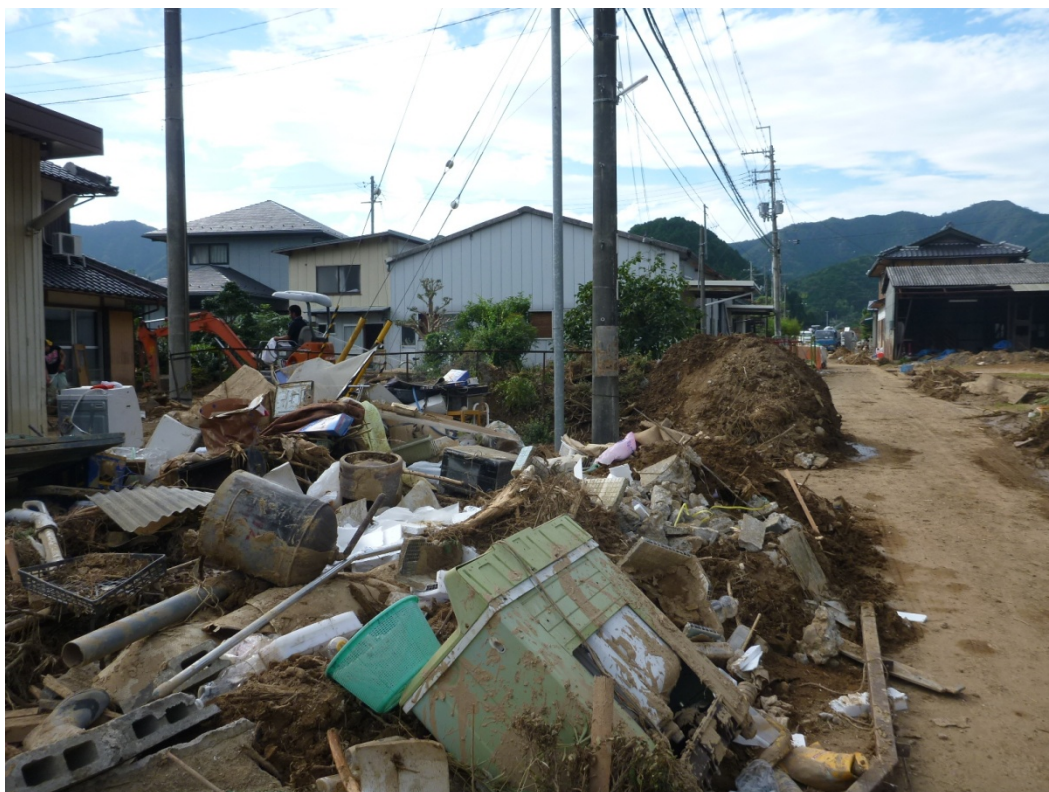
写真-10 被災後の様子（徳尾地区 土⑦付近）

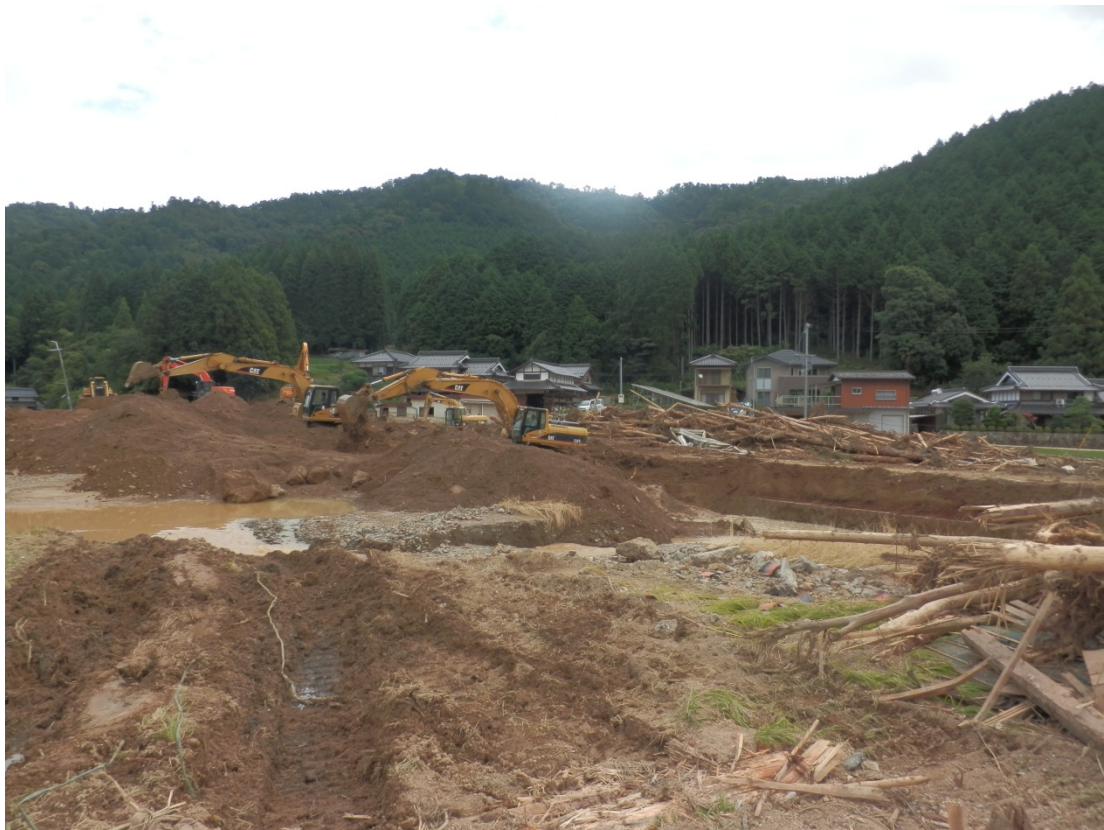
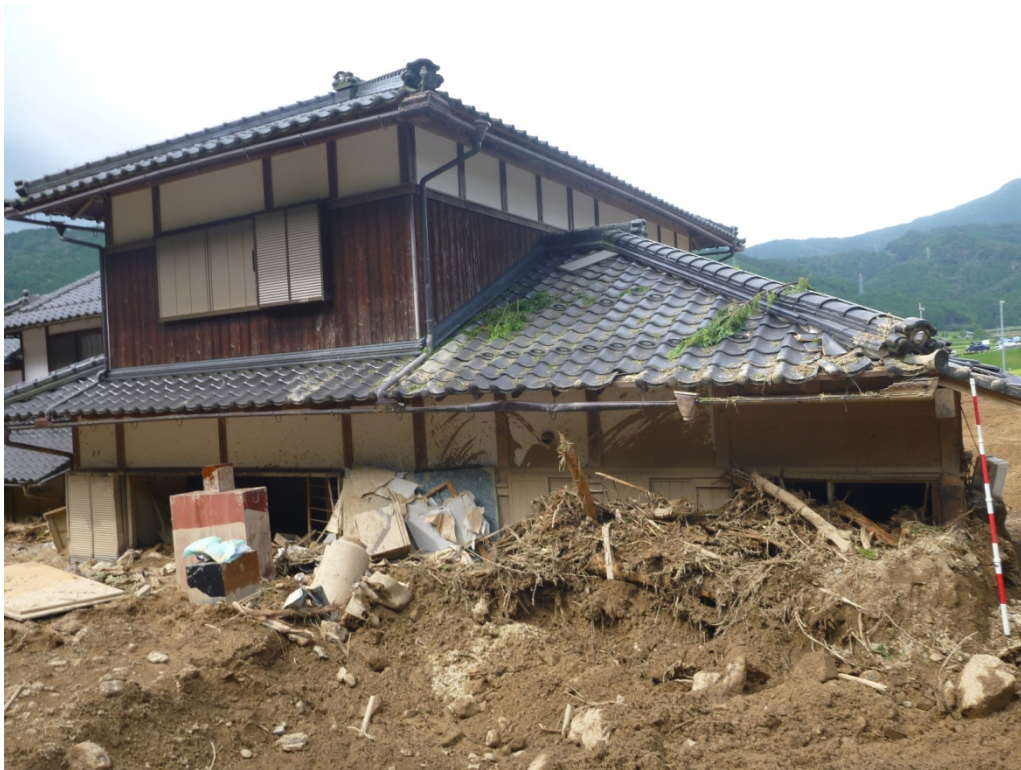
- ・前山川との合流点付近の橋梁が大量の流木・土砂で閉塞し、氾濫被害を拡大させている状況が見られた（写真－11、写真－12）。
- ・東臯寺下流区間では、半固結の礫岩から成る河床が露岩している。最大で人頭程度の転石が見られる（写真－13）。
- ・東臯寺上部では、最大礫径 1.5m 程度の岩石と流木の堆積が見られた。元地形は階段状であったと考えられ、崩壊土砂が流動化する前に勾配の変化点で減勢され、東臯寺の建物

写真-11 下流域における氾濫の様子（寺奥谷川）

写真-12 合流点付近の家屋被害（寺奥谷川）

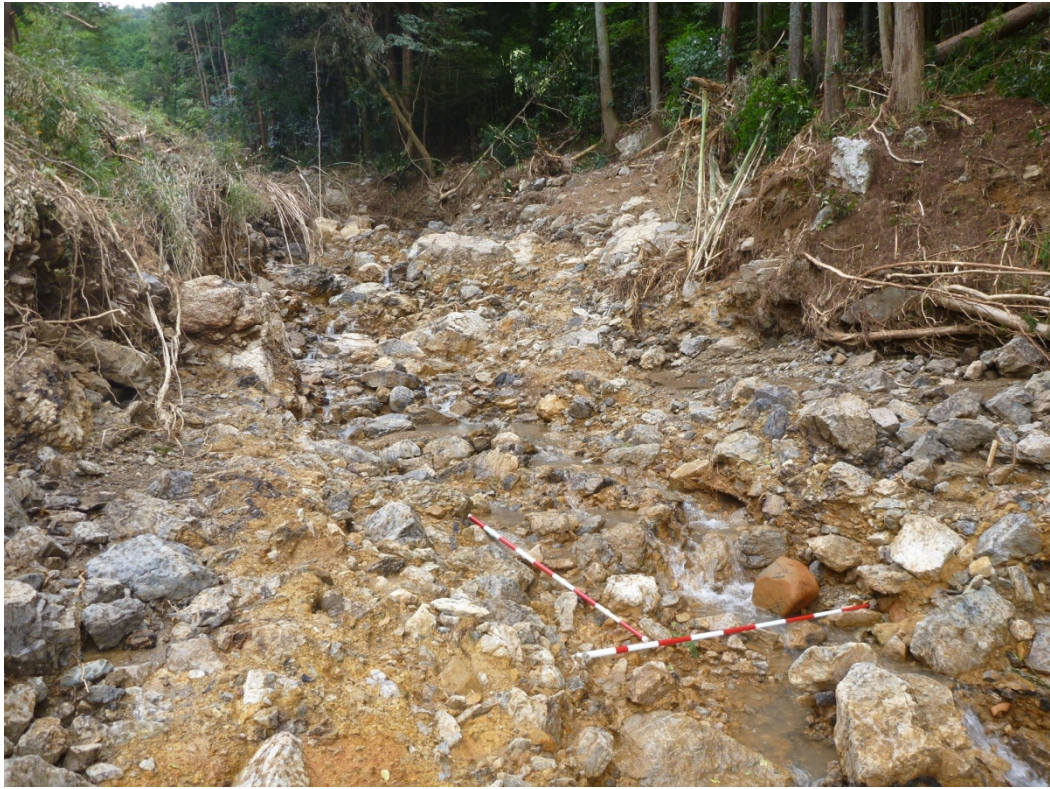
写真-13 下流域の河床（寺奥谷川）

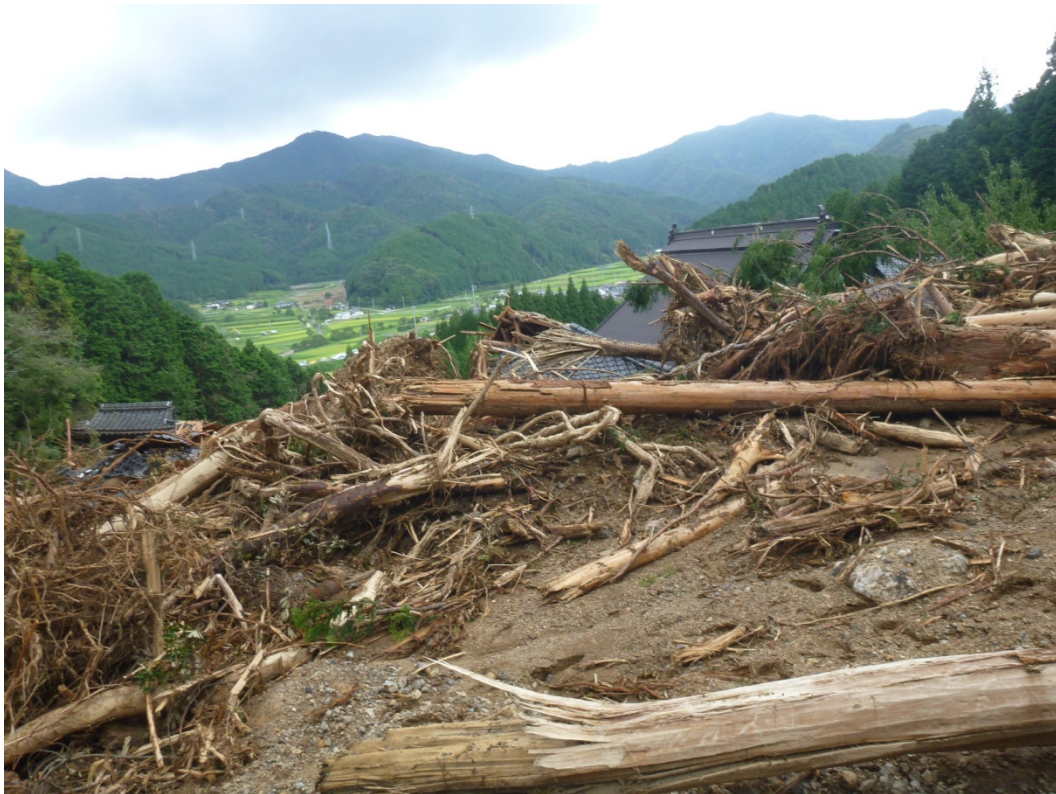
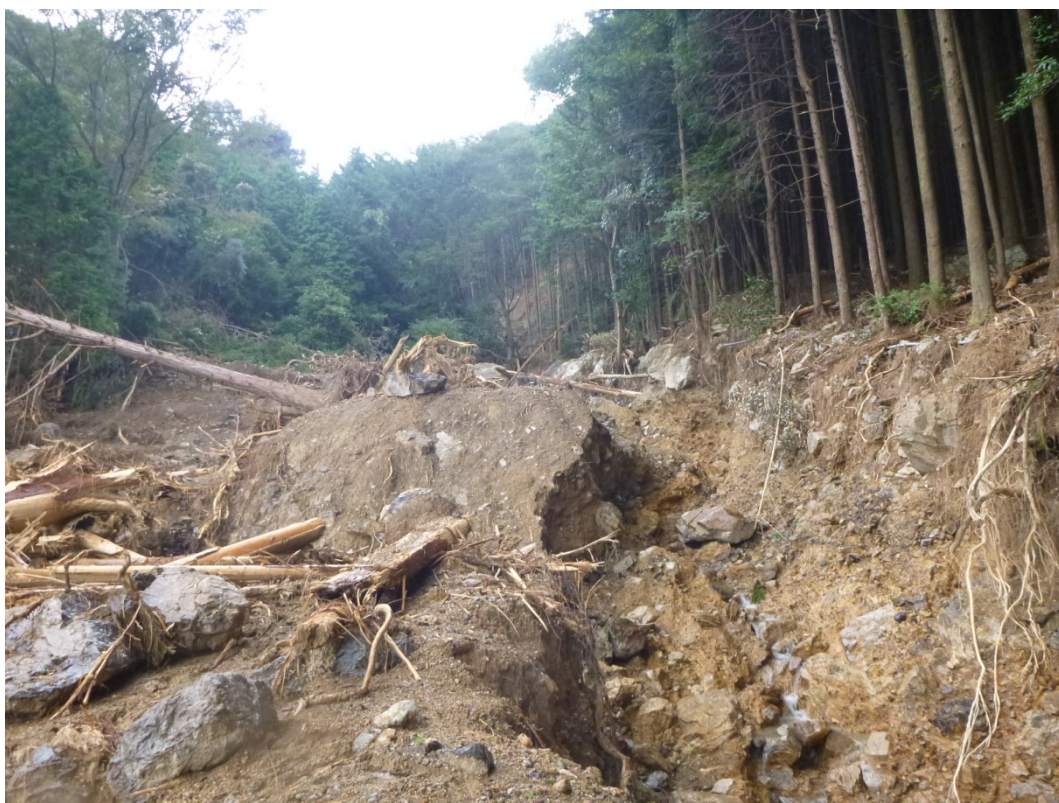
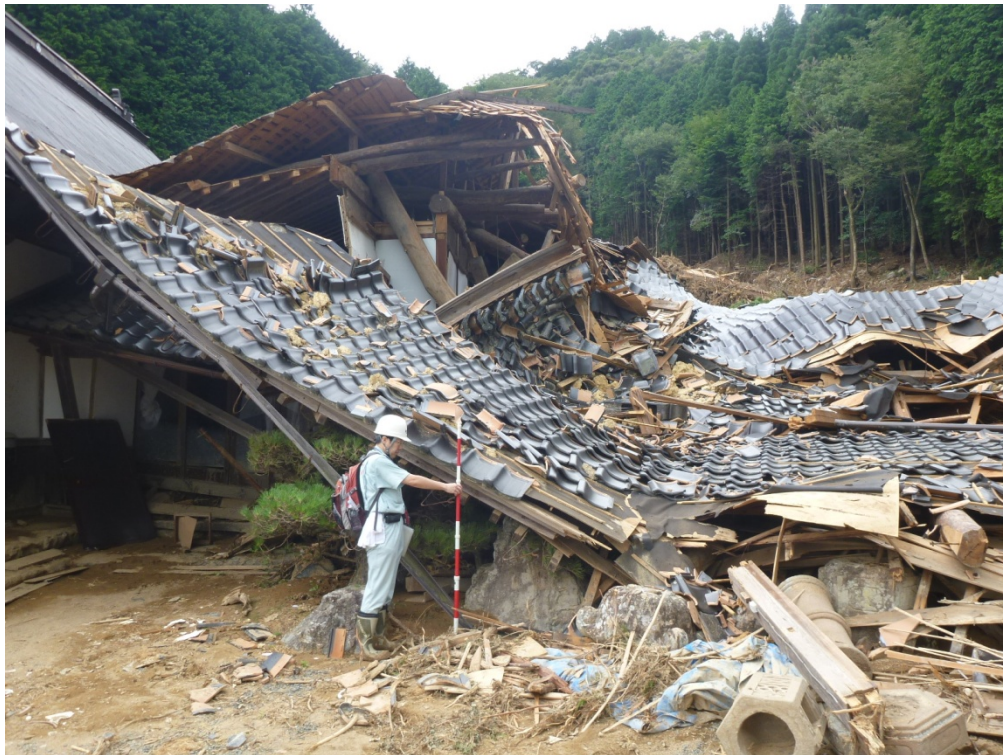
に被害をもたらしながら停止したものと考えられる（写真-14、15、16）。

写真-14 東皐寺（中心やや右上に屋根）の上部の堆積状況（寺奥谷川）

写真-1 5 東皐寺上部の谷の様子（寺奥谷川）

写真-1 6 東皐寺の様子（寺奥谷川）

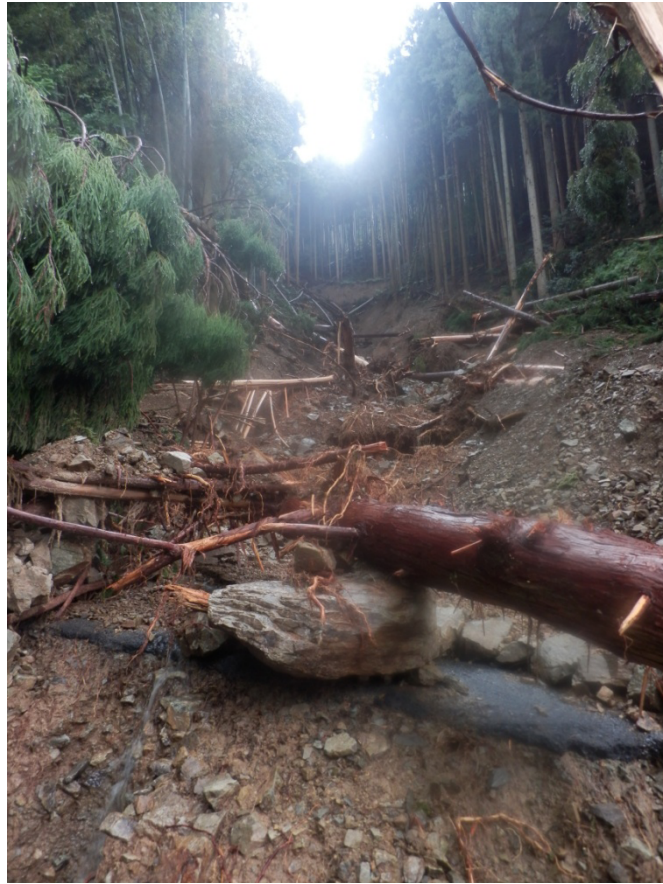
- ・既設堰堤の下流左岸側で崩壊が生じている。不明瞭な谷地形の堆積物が比較的深くから抜け落ち、本川合流点に堆積している。崩壊幅 15m 程度。斜面勾配は約 20 度（写真-17）
- ・崩壊地下部の堆積物は、径 30～40cm 程度の角礫に、マトリックスは砂から小礫程度。シルト、粘土分は少ない。（写真-18）
- ・崩壊地と堰堤の間の流路工は一部破損が見られるものの、大規模な土砂移動に伴うものではないと考えられる。（写真-19）
- ・堰堤上部には、左岸側崩壊地から流出した径 1m 程度の転石が見られた。（写真-20）

写真-1 7 既設堰堤下流左岸の崩壊（大原谷川）

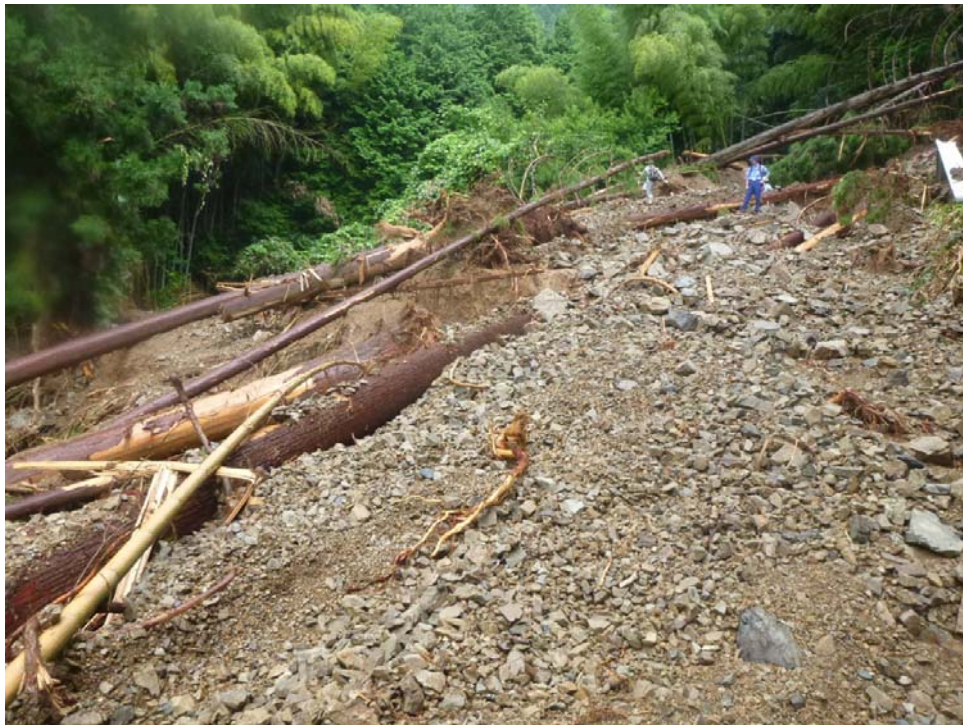
写真-1 8 崩壊地下部の堆積物（大原谷川）

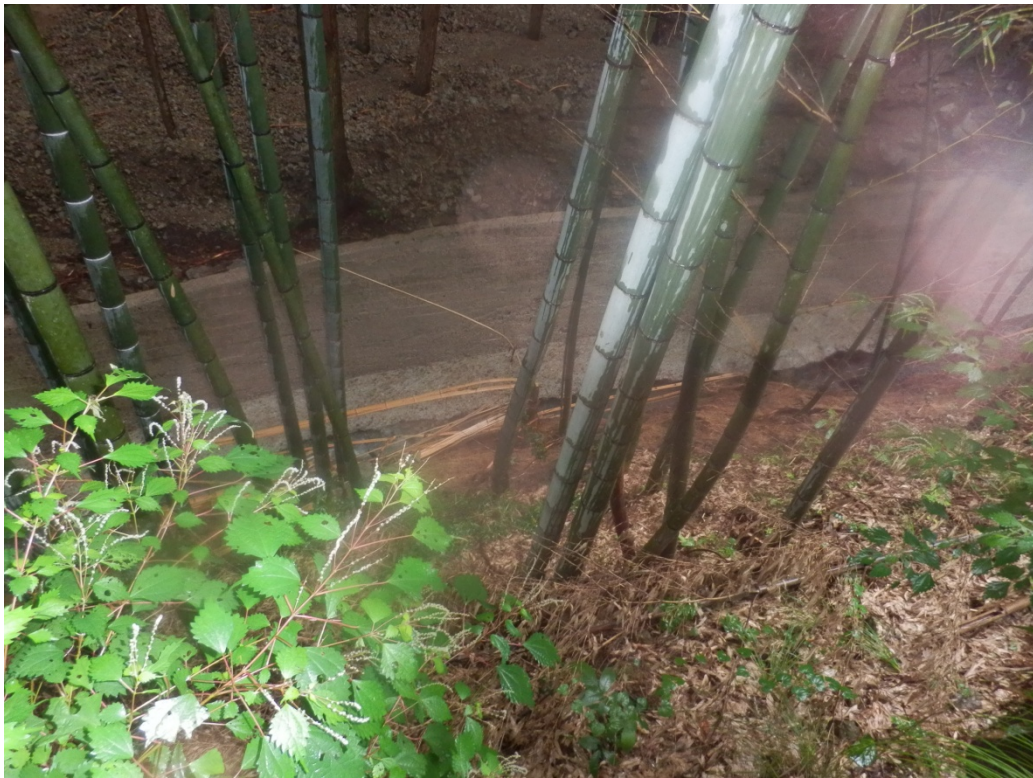
写真-19 流路工の破損（大原谷川）

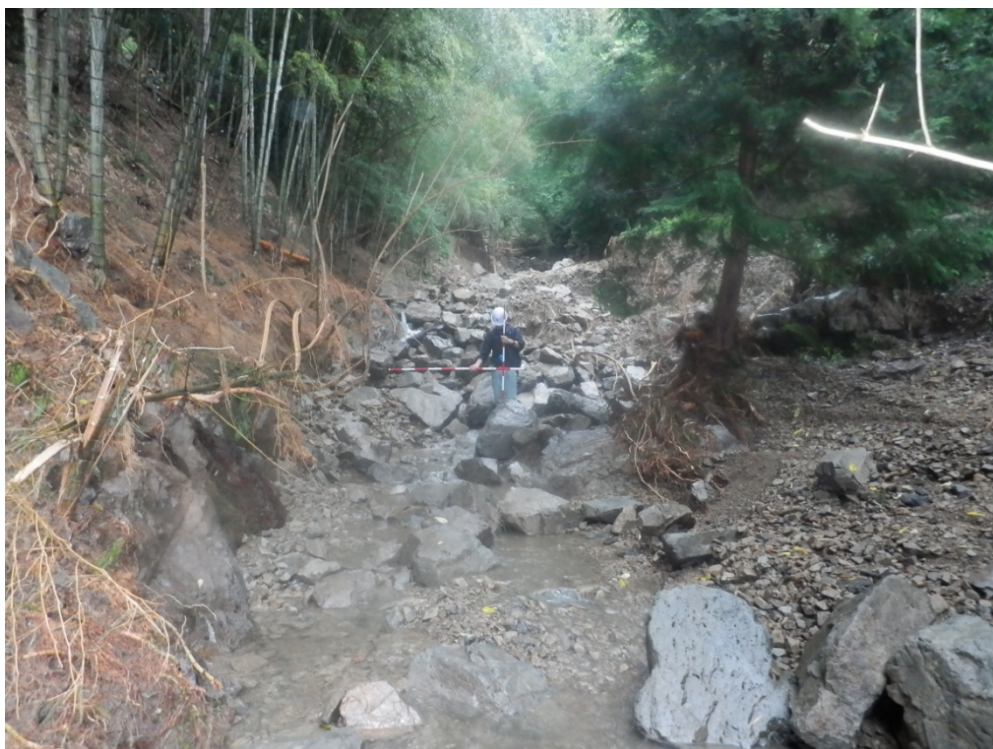
写真-20 堰堤上部の様子（大原谷川）
