2006年に発生した鉄砲水災害の発生原因について

- 佐賀県伊万里市，山形県富並川の事例 -

Case study on the flash floods occurred in Japan in 2006

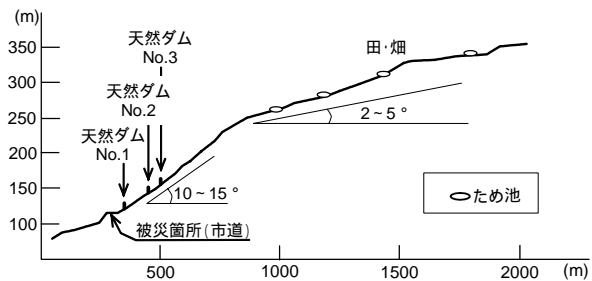
溪流縦断図と天然ダム形成箇所

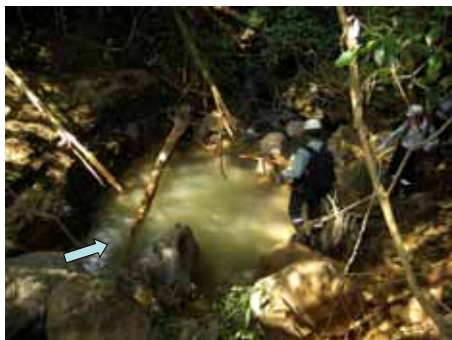
天然ダム No.3 の跡  
(深さ約 1m の湛水を確認)

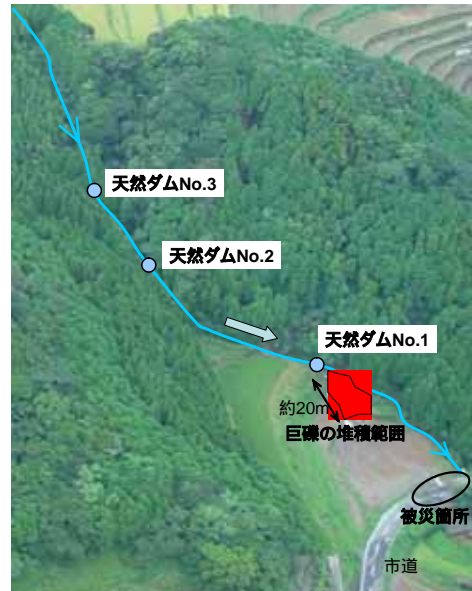
天然ダムの形成箇所と被災箇所位置図  
(九州地方整備局撮影の写真に加筆)

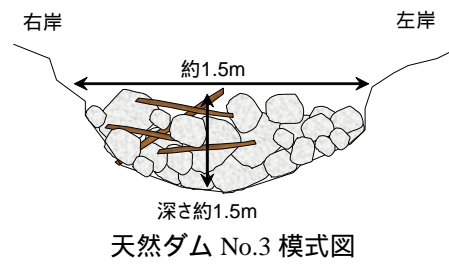
天然ダム No.3 模式図

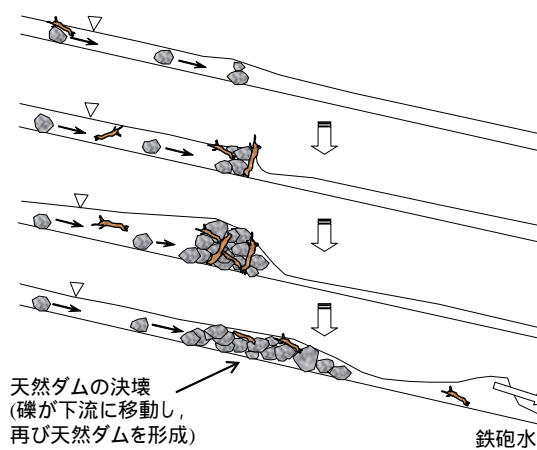
本事例では、もともと降雨時の流量が大きな溪流にStep-poolが形成され、それが小規模な天然ダムに発展し、決壊することをくり返し、複数回の鉄砲水を発生させたものと推定される。

天然ダムの決壊  
(礫が下流に移動し、  
再び天然ダムを形成)  
鉄砲水

天然ダムの形成・決壊と鉄砲水の関係  
(イメージ)

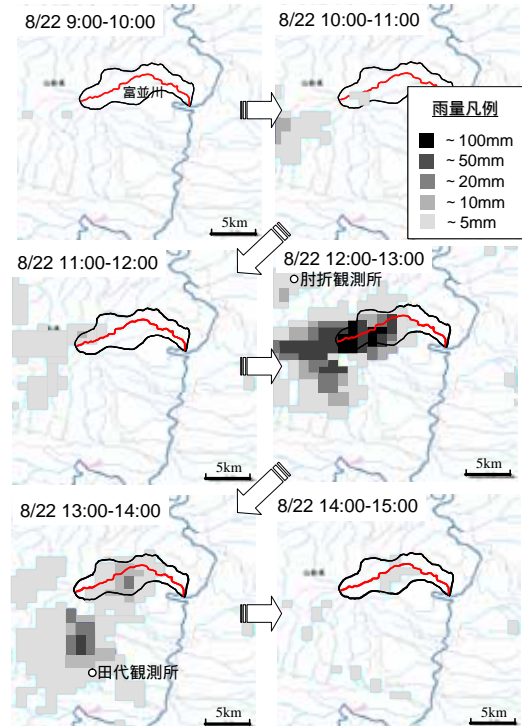
レーダ雨量計による雨域の推移  
(川の防災情報ネット(FRICS)をもとに作成)

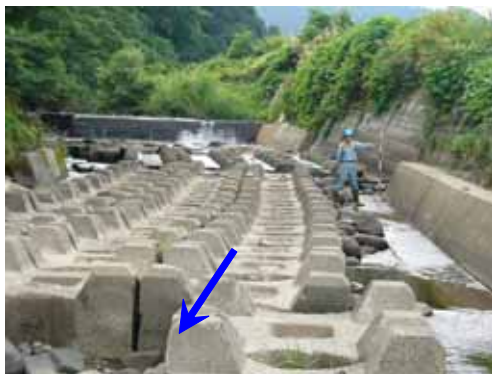
被災者が流された現場

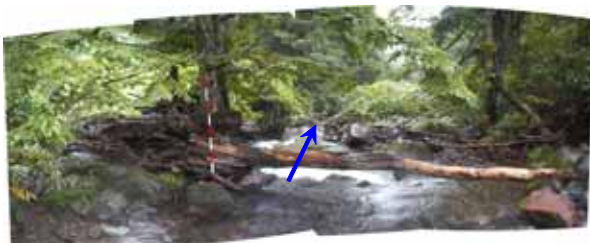
溪流内の所々に流木が引っかかっている状況

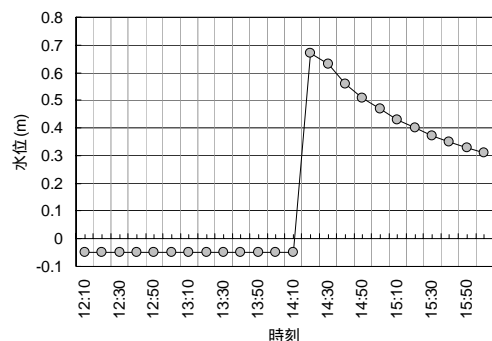
災害現場近傍の水位変化 (深沢観測所)
