# AI を活用した道路橋メンテナンスの効率化 に関する共同研究報告書(II-2)

—レーダを用いた床版上面の劣化調査，国道 210 号山ノ釣橋—

令和 4 年 3 月

AI を活用した道路橋メンテナンスの効率化に関する共同研究  
点検 AI（床版の土砂化等）開発グループ

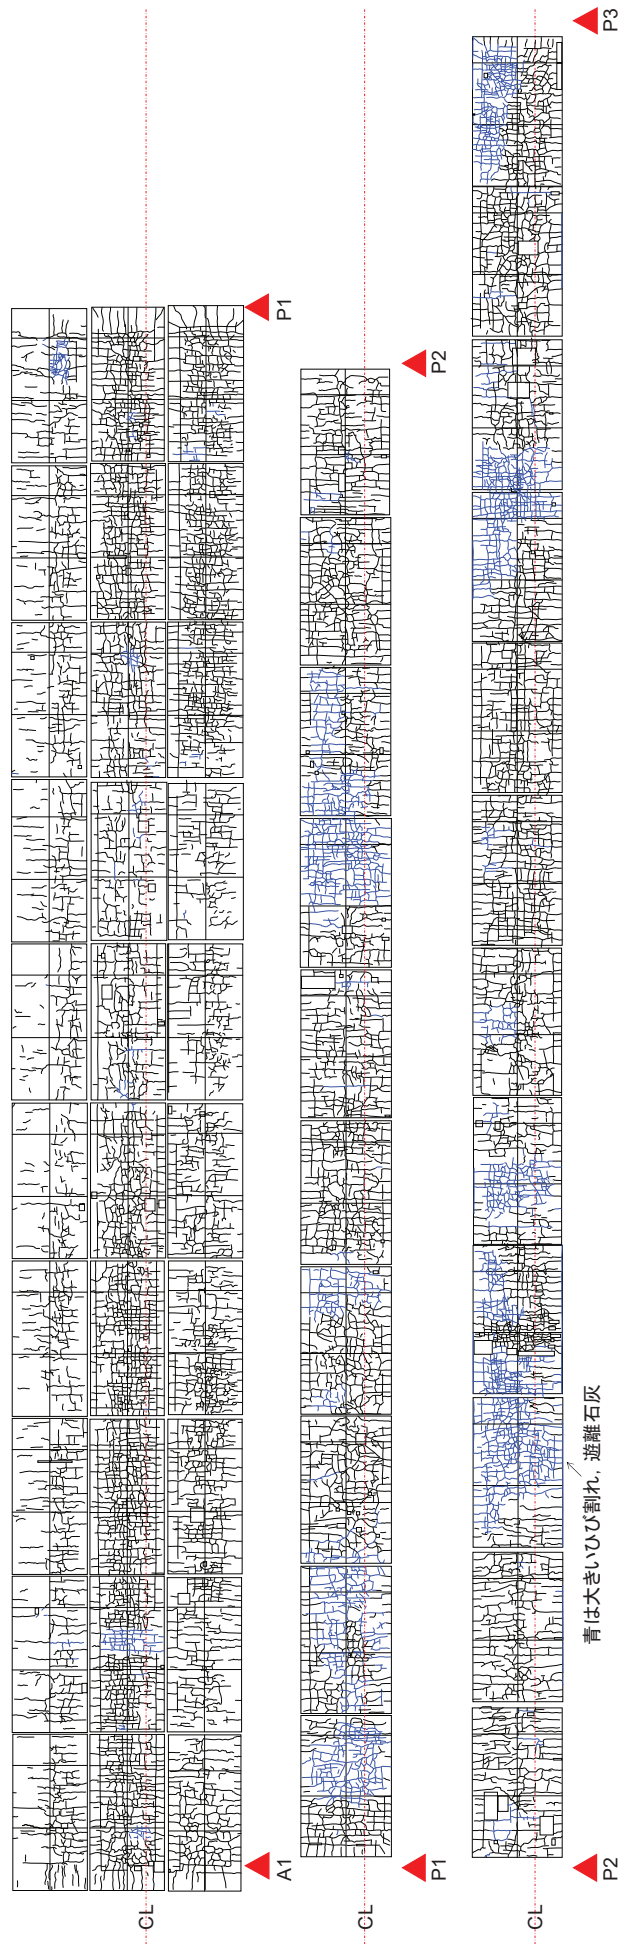
図-2.2.4 2014年の詳細調査におけるひび割れ図（調査対象のA1～P3の区間）

2014 年の補修設計において、床版下面のひび割れが詳細に調査され、詳細なひび割れ図に、漏水、遊離石灰を伴うひび割れも示されていた。図-2.2.4 に、そのときの A1 から P3 のひび割れ図を示す。また、路面の状況から、床版の土砂化が懸念されていた。その際の床版からコンクリートコアを採取した結果では、コンクリートの床版厚が第 1 径間で 210 mm、第 2,3 径間で 195 mm であり、コンクリートの圧縮強度は第 1 径間で 23 N/mm<sup>2</sup>、第 2 径間で 22 N/mm<sup>2</sup>であった（いずれもコア 1 本の結果）。第 2 径間の削孔内面を見ると、床版下面から約 160 mm の位置に水平ひび割れが見られた。

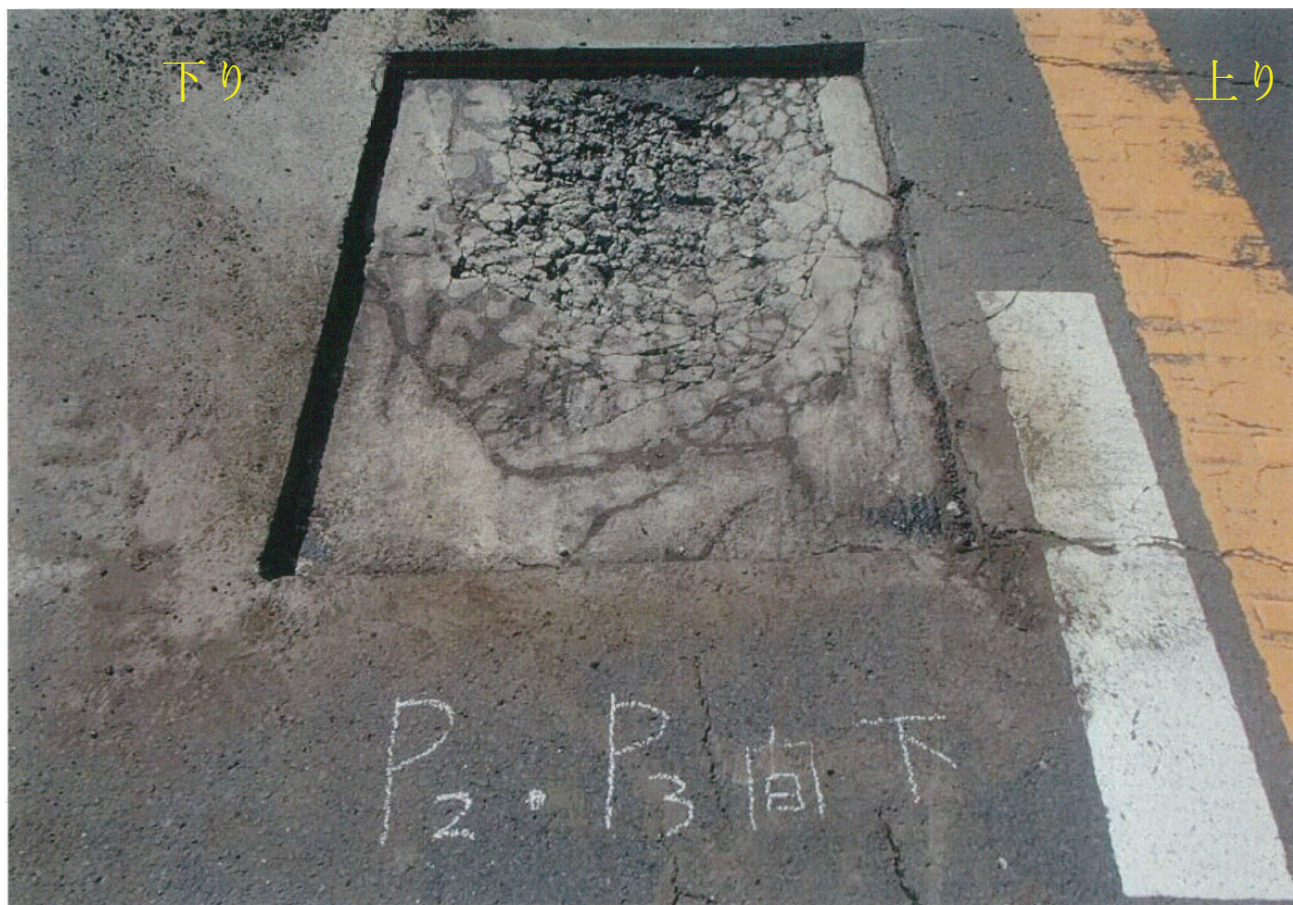
図-2.3.1 2014 年補修時の床版上面の劣化状況（第 3 径間，下り）

図-2.3.1 に、Y 橋の 2014 年における補修時の床版上面の状況を示す。床版上面のコンクリートが著しく劣化していたことがわかる。その後の補修事例でも、類似の症状が見られた。なお、5.3 節では、他の情報と突き合わせて損傷箇所が特定できた事例を示す。

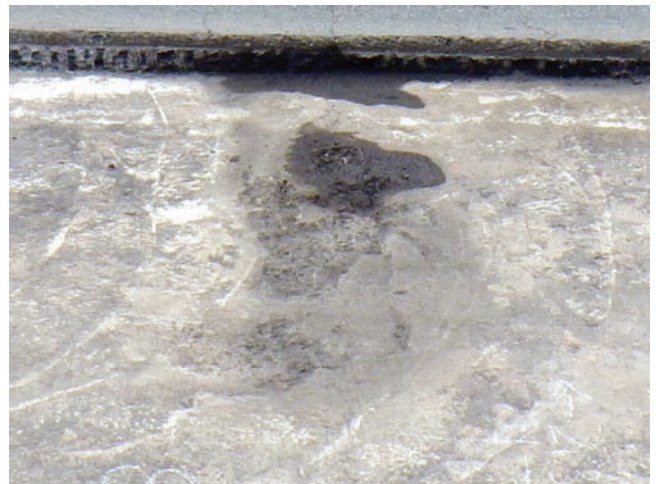
(c) 貫通ひび割れ, センターライン付近の拡大

A1-P1 間は、図-4.1.2（及び後掲図-5.4.1）に示すように、舗装路面に走行直角方向のひび割れが多く見られた。これらの舗装のひび割れ下の床版上面には、コンクリートの浮きと一部に図-4.1.1(d), (e)に示すようなひび割れが認められたが、舗装のひび割れと位置が一致するようなひび割れは見られなかった。ただし、同図(a), (c)に示した舗装のひび割れは、両車線にわたり幅員方向に概ね一直線に生じていて、その舗装のひび割れ直下の床版コンクリートにコンクリートの貫通ひび割れが見られた。

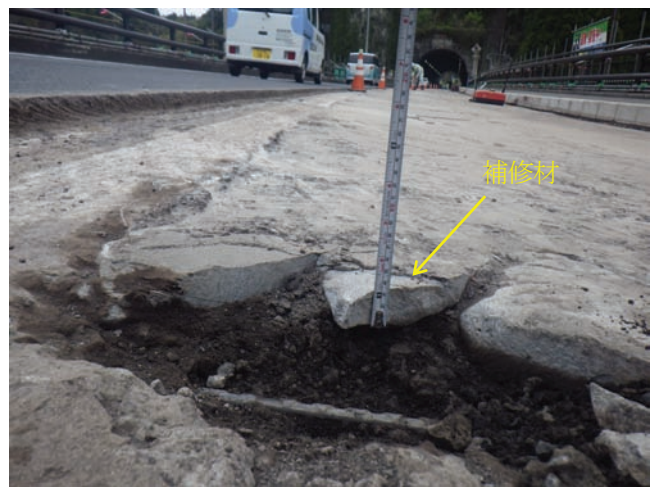
(d) 床版上面，損傷部，補修材の下

図-4.1.8 では、舗装の補修状況から、舗装補修後にその補修範囲の外側で劣化が生じて、再度舗装の部分打換えが行われたと考えられる。しかし、その周囲で舗装、コンクリート床版ともに劣化範囲が広がっていると同時に、コンクリートの補修材の端部も損傷が生じていた。その下は、土砂が詰まっていた、掘ると鉄筋が露出した。この補修材の損傷は、その下の既存コンクリートが補修材を支持できない状態になって、補修材の端部付近に大きい付加（曲げ）がかかったことによると推察される。このような舗装やコンクリート床版の再劣化の要因として、補修時に取り除くべき範囲が特定しにくかったこと、舗装の部分補修部は補修の境界だけでなく舗装自体も路面の水が浸透しやすいこと<sup>1)</sup>、何らかの理由により床版補修部の境界に水が浸入するわずかな隙間が生じやすかったことが挙げられる。鉄筋の露出までは確認できなかったが、図-4.1.10, 12, 15, 16 も同様に、舗装とコンクリートの補修部の境界付近で損傷が見られた。

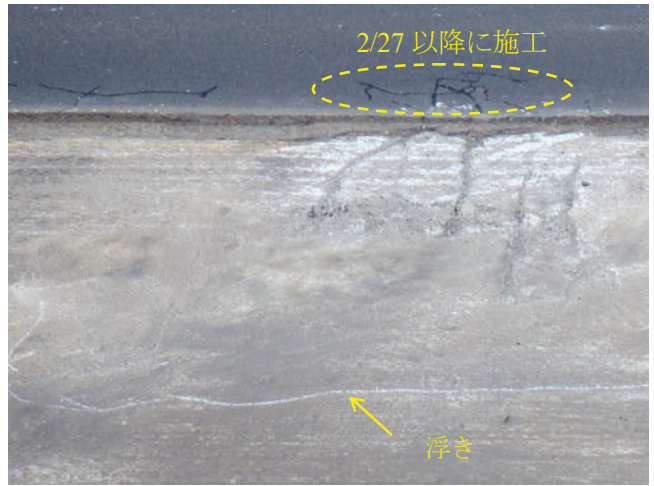
(d) 床版上面，損傷部（図(b)破線部の拡大）

図-4.1.5 では、舗装のひび割れ形状と床版上面のひび割れ形状が概ね一致していることから、コンクリートのひび割れに起因して舗装にひび割れが生じた部分であると推察される。図-4.1.12 でも同様の傾向が見られた。

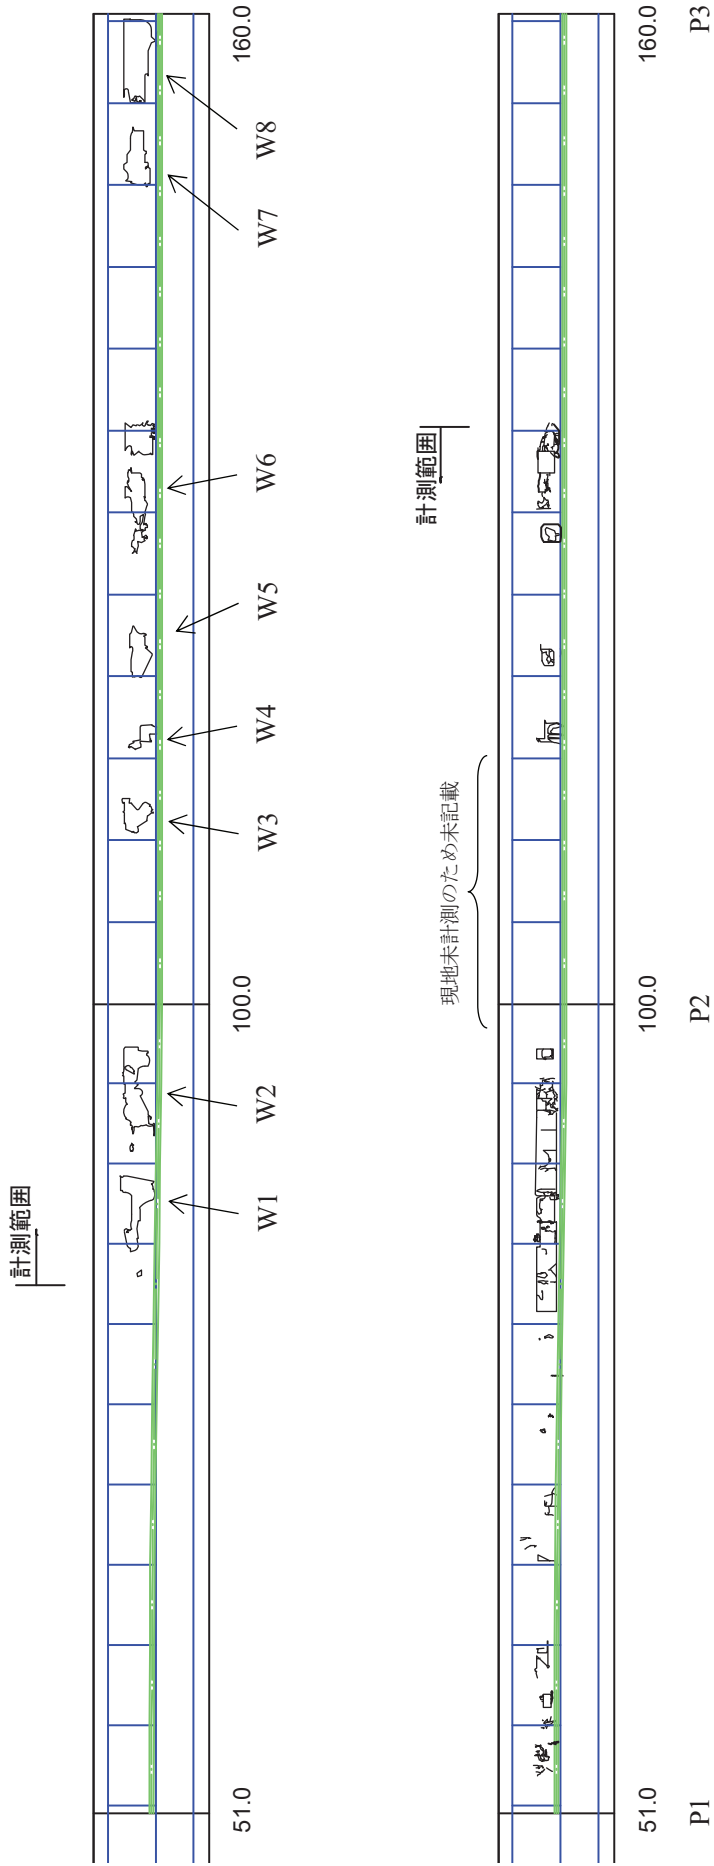
図-4.1.21 P1-P3 間の舗装除去直後の滞水状況 (上図) と舗装路面の補修跡・損傷状況 (下図) (下り線のみ)

注) W1～W8 は、舗装除去時に見られた湿潤範囲を表す。

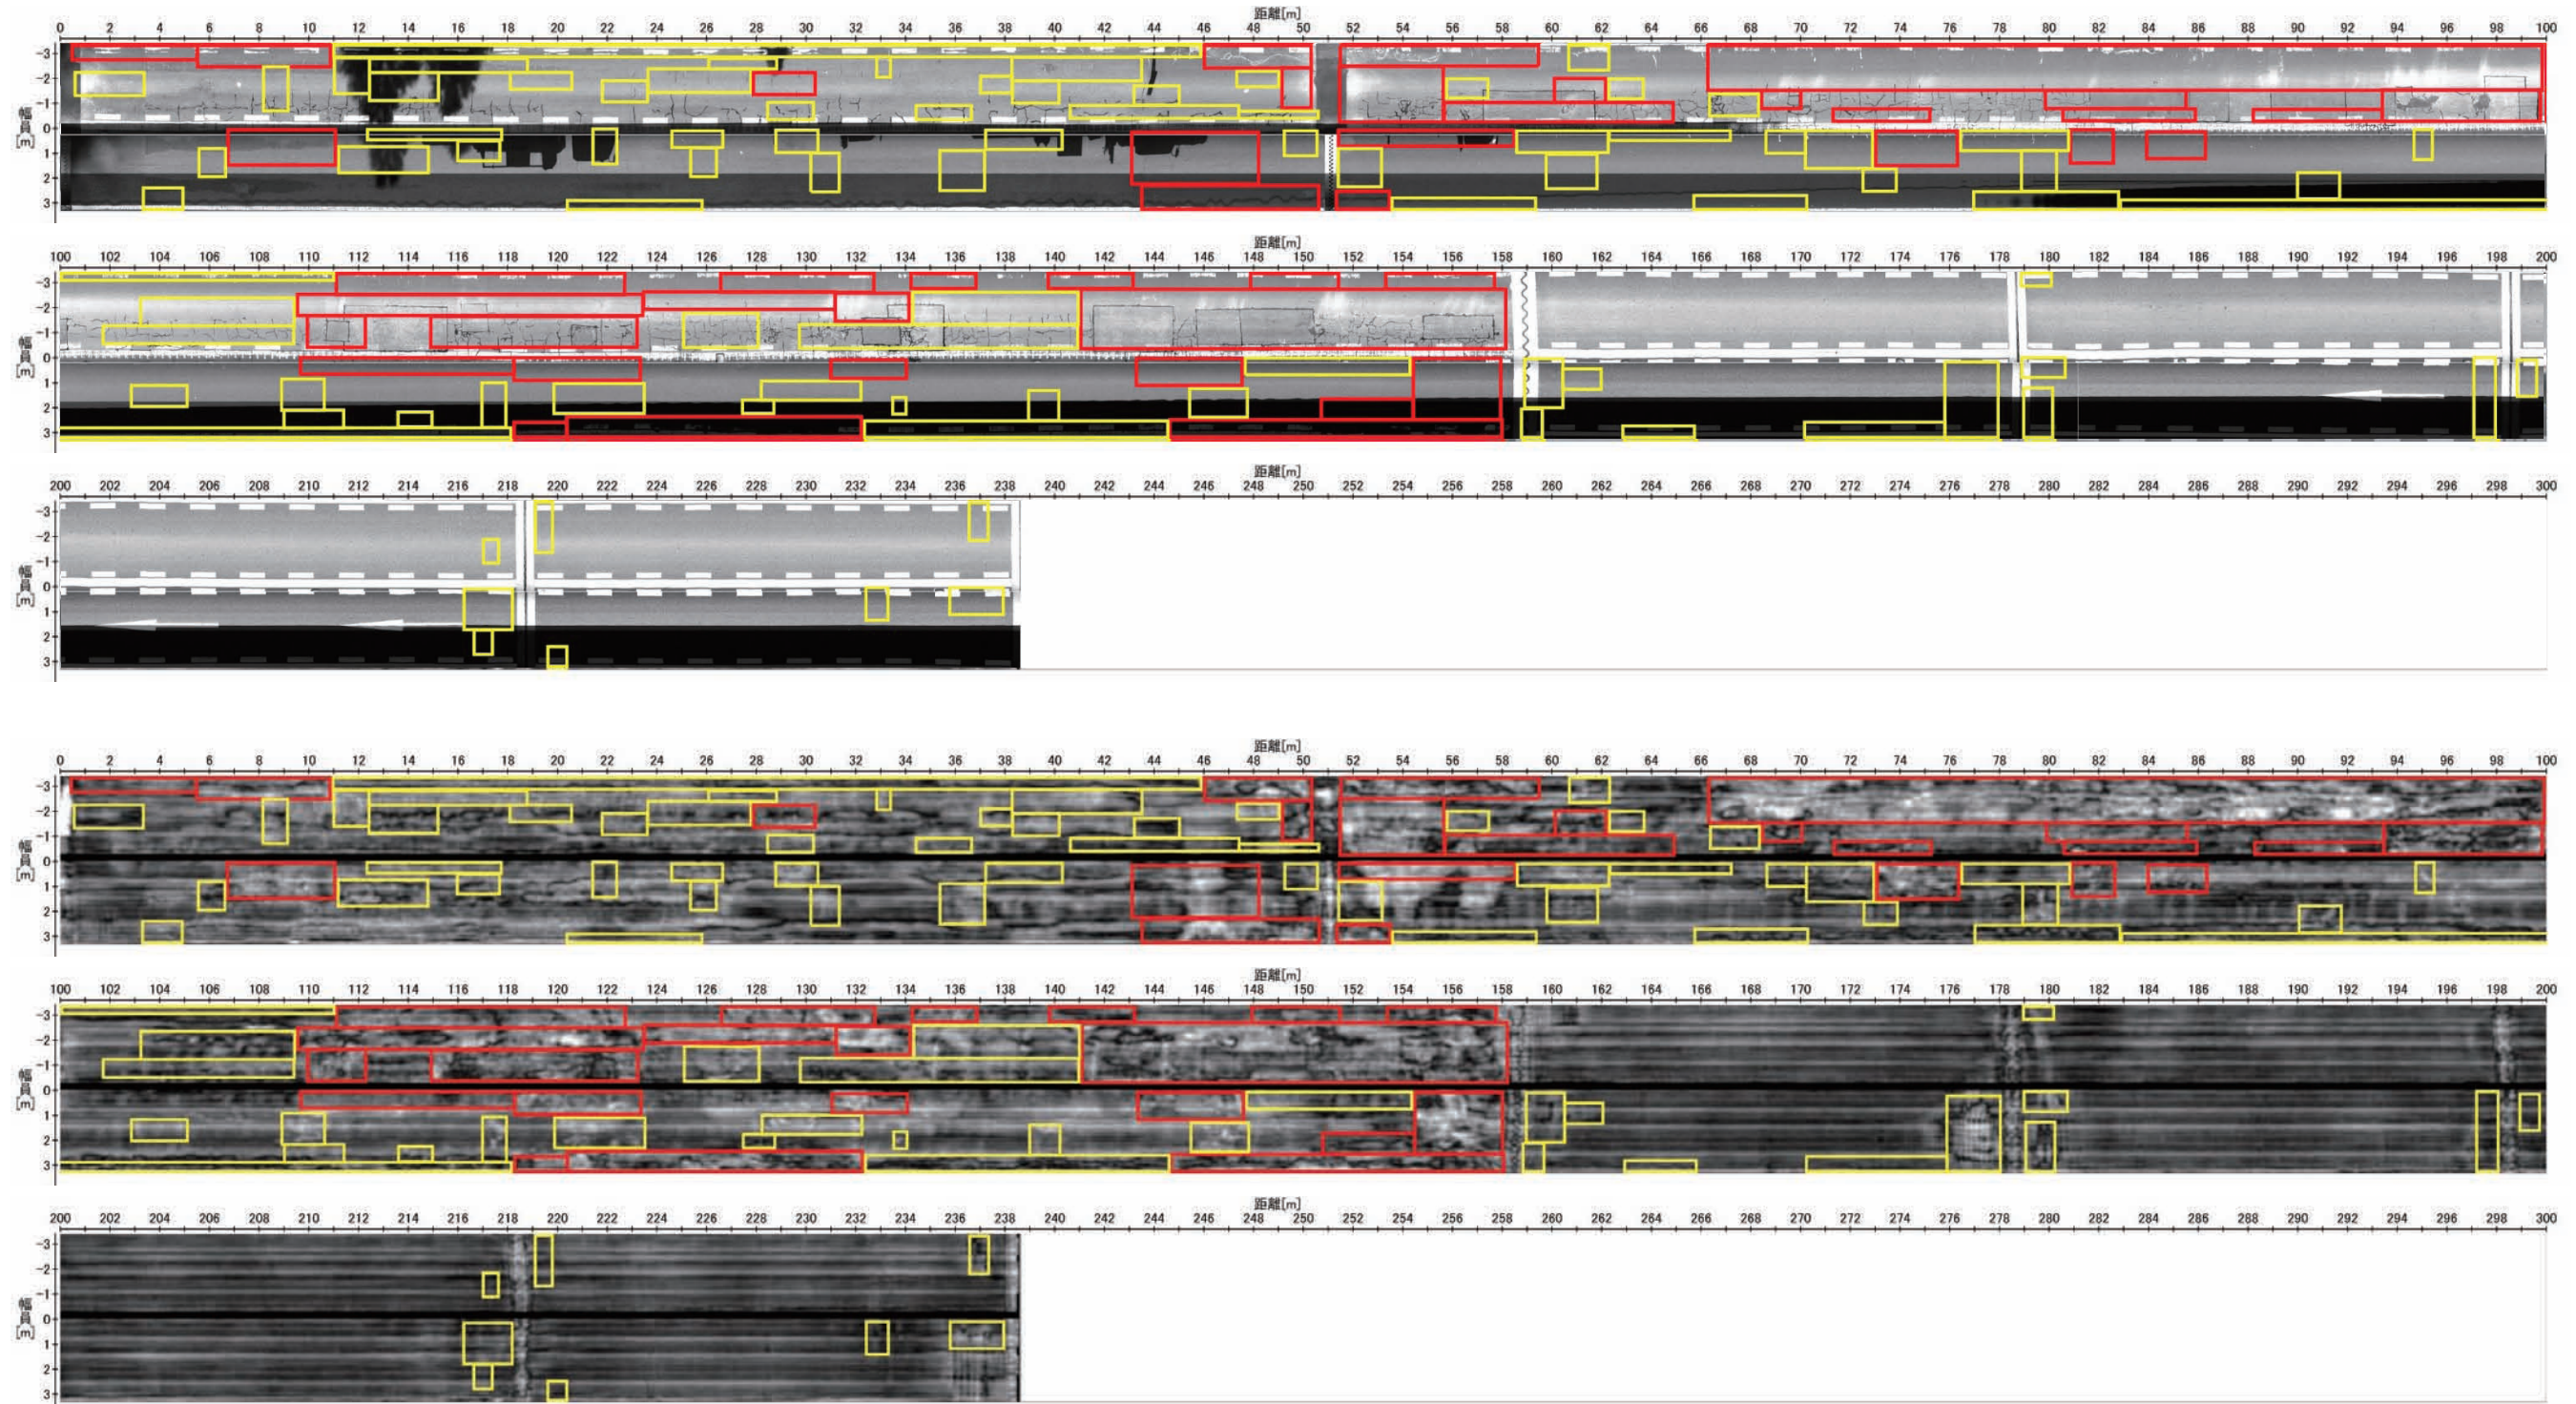
図-4.2.3 分類結果

図-4.2.3 に示した分類結果は、グループ1の基準信号と比較して、グループ2及びグループ3を分類して得られた。これらの結果より、土砂化や滞水の疑いがあるグループ3と判定される箇所がA1-P3間の広範囲にわたり確認された。また、グループ3ほど重篤ではないが、浅い土砂化、舗装剥離及び水平ひび割れが疑われると判定される箇所も複数箇所を確認された。

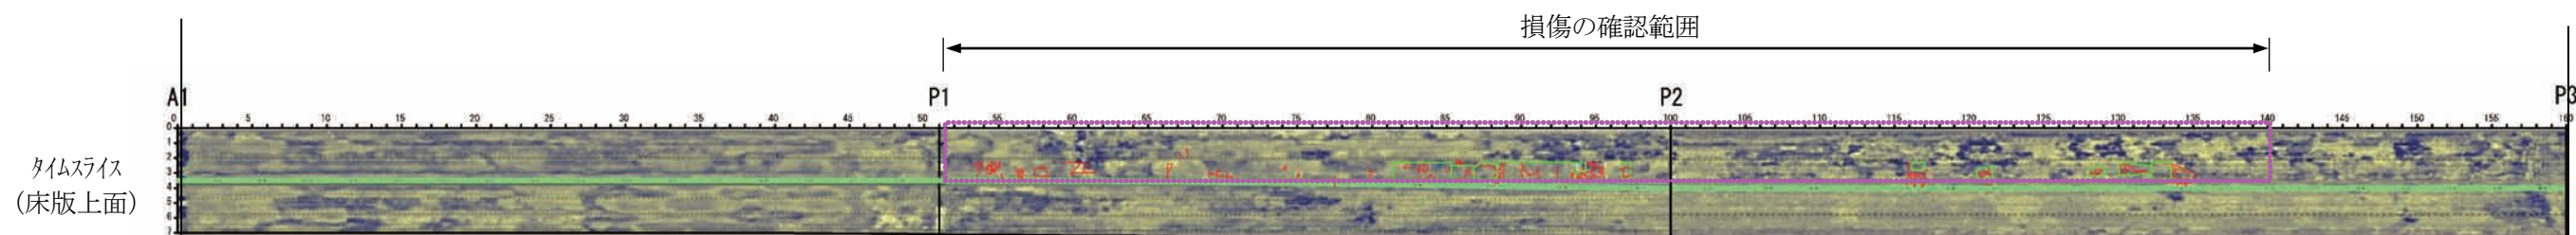
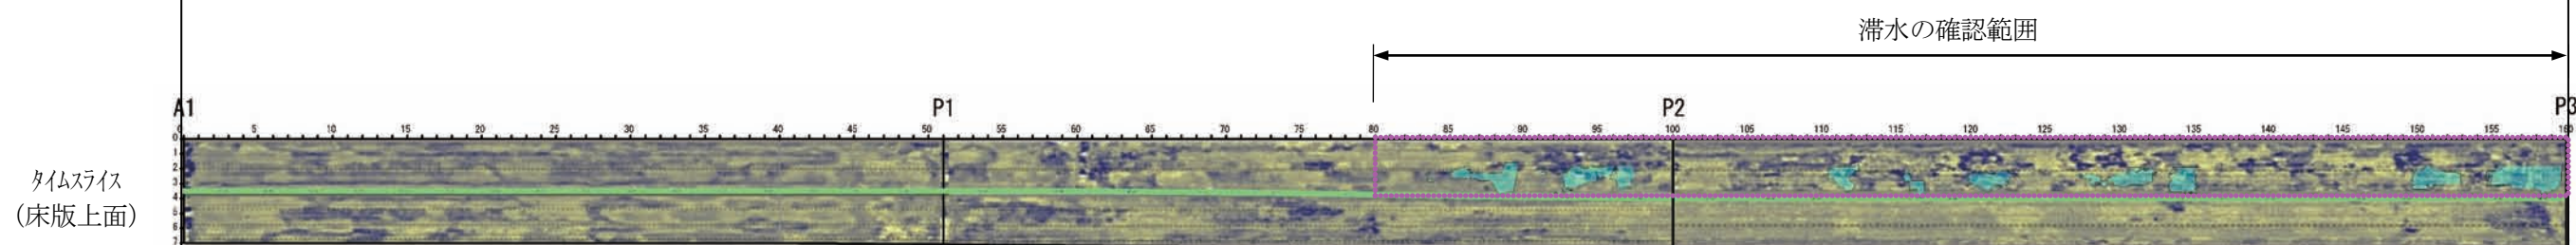
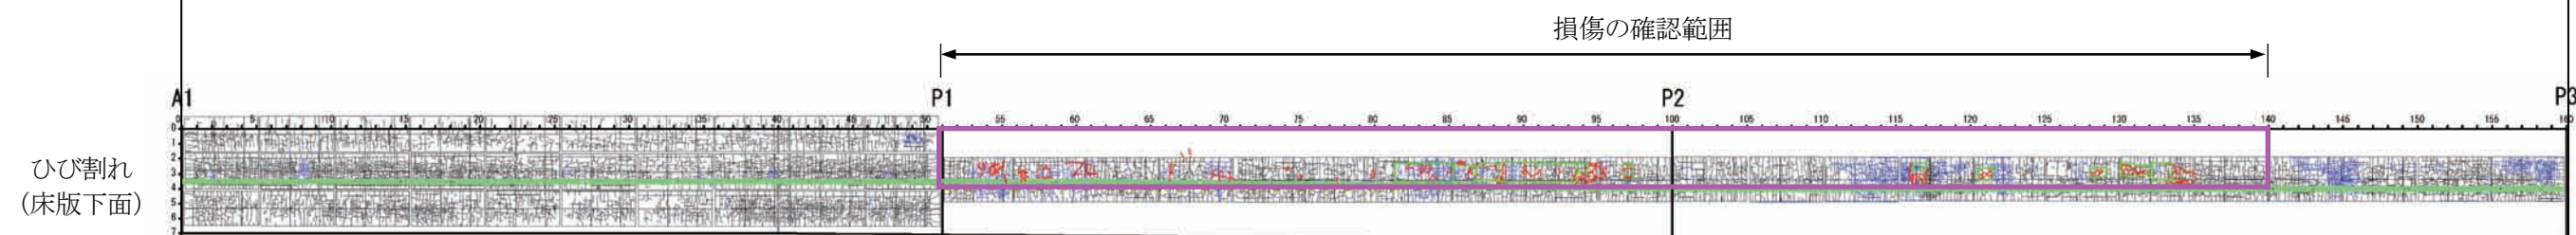
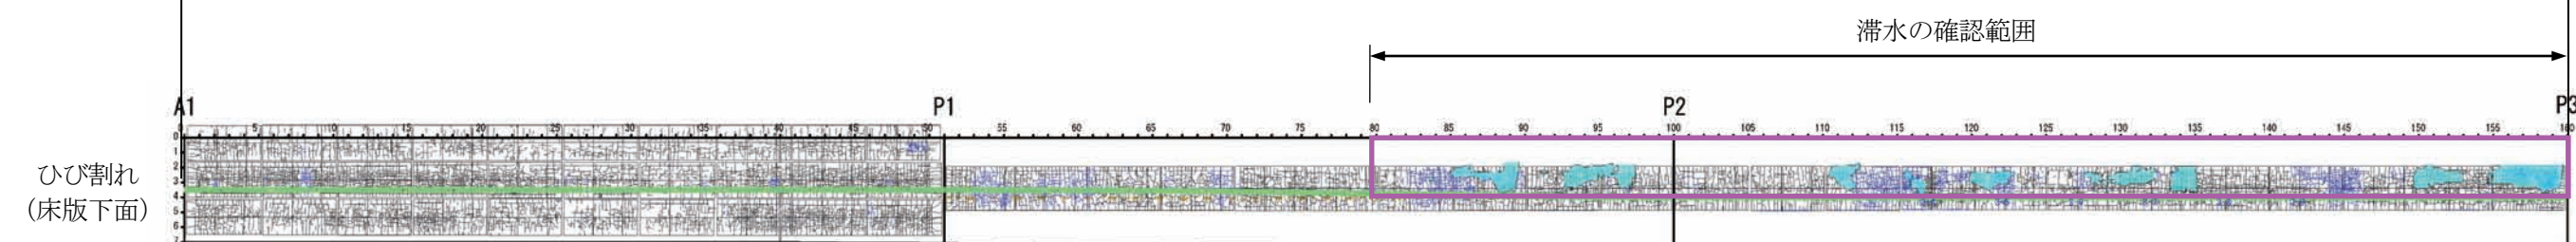
図-4.3.2 タイムスライス画像と損傷図

図-4.3.2(a), (b)は、レーダ探査した電磁波波形データを三次元的に画像化し、床版上面付近のタイムスライス断面画像と損傷・滞水の重ね合わせた図である。いずれも損傷箇所・滞水箇所付近は反射強度の差が大きく画像上では濃淡のムラが見られる。特に第2・第3径間の下り線のムラが著しい。ただし、損傷箇所・滞水箇所の位置や大きさは必ずしも一致はしておらず、損傷範囲以外でも反射強度分布の差が大きい箇所がある。この理由としては床版上面の不陸により一定深度のタイムスライスにならないこと、また、補修コンクリートや水分量等により比誘電率が一定ではなく、単純に損傷・滞水を表す分布ではないことが挙げられる。したがって、タイムスライス画像では損傷・滞水の疑いのある範囲は推定できるが、損傷、滞水の特定は困難であると考えられる。

図-4.3.2(c), (d)は、床版下面のひび割れと損傷・滞水の重ね合わせ図である。いずれも損傷箇所・滞水付近傍は床版下面のひび割れが多く、漏水や遊離石灰が見られることが多い。滞水に着目すると、ほとんどの場合、滞水が確認された箇所で床版上面に損傷が確認された。

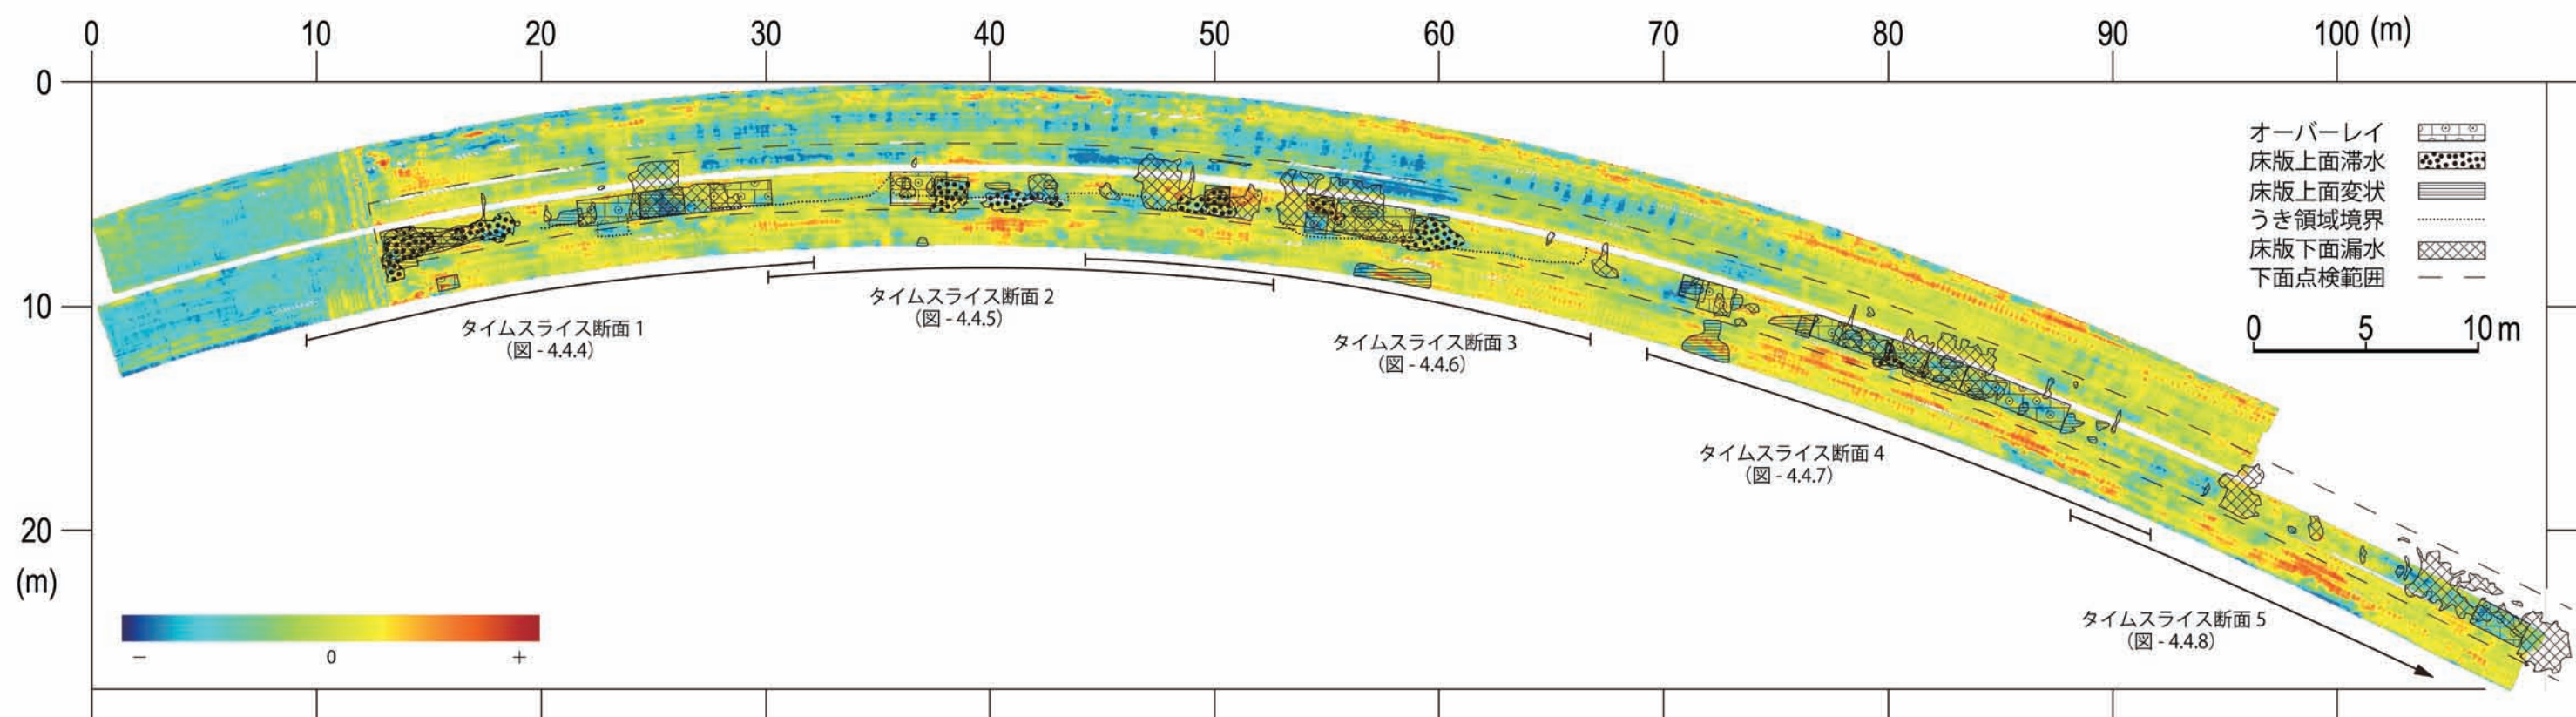
図-4.4.3 タイムスライス断面及び舗装部分打換え・滞水・土砂化・漏水域の分布

図-4.4.3 に、各種の調査結果図を併記したタイムスライス断面を示す。レーダの振幅値は図-4.4.1 と同じである。図-4.4.3 では、これに、舗装の部分打換えの位置、舗装開削後の観察による床版上面の滞水域と土砂化域、床版下面の点検による下面漏水の範囲を併せて示している。床版上面の変状域はすべて土砂化発生域とは限らない。また、床版上面において観察された、コンクリートのうきの領域を併せて示している。なお、箱桁による制限のため、下面点検を実施可能な範囲を参考に示している。

図-4.4.3 では、舗装の部分打換え、床版上面滞水、床版土砂化、床版下面漏水の範囲は、強い関連性があるとはいえない。また、これらは、レーダの振幅異常域に相当している場合が多いが、極性（色合い）との関連性は高くなく、ひとつのレーダ断面から異常種別の判別を行うことは難しい。ひとつのレーダ記録セッ

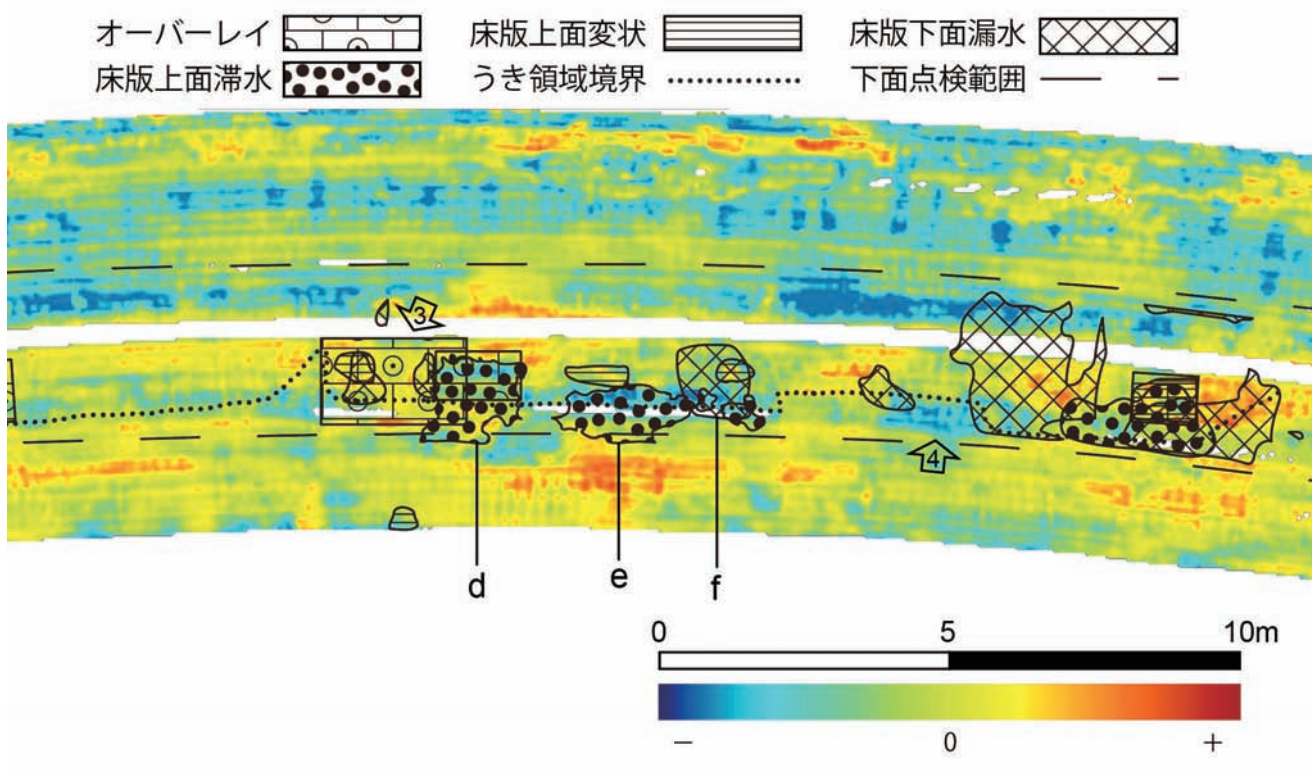
(a) タイムスライス断面2

図-4.4.5のタイムスライス断面2でも小規模な土砂化が数カ所で確認された。d, e, fの区間では土砂化または土砂化域の近傍域では、滞水が確認されており、両者の関係性が高い区間となっている。一方、d~fの区間では下面漏水の報告がない。d~fの領域においては、電磁波レーダのタイムスライス断面において、振幅異常や鉄筋パターンの消失域に相当し、明瞭に検出が行える。また、矢印3の地点には舗装の部分打換えがdの領域に一部重なっている。この舗装の部分打換えの領域のうち、dに重なっていない範囲はレーダ断面上では異常域として検出されておらず、舗装の部分打換えの存在に関わらず、床版上面の滞水域を良好に区別して検出できていることを示している。また、矢印4の地点においては、レーダ断面の異常にもかかわらず、開削による観察等で指摘事項がない。しかし、図-4.4.5(d)の写真の下方に変色領域が広がっており（矢印）、実際には軽微な劣化が進行していた可能性がある。

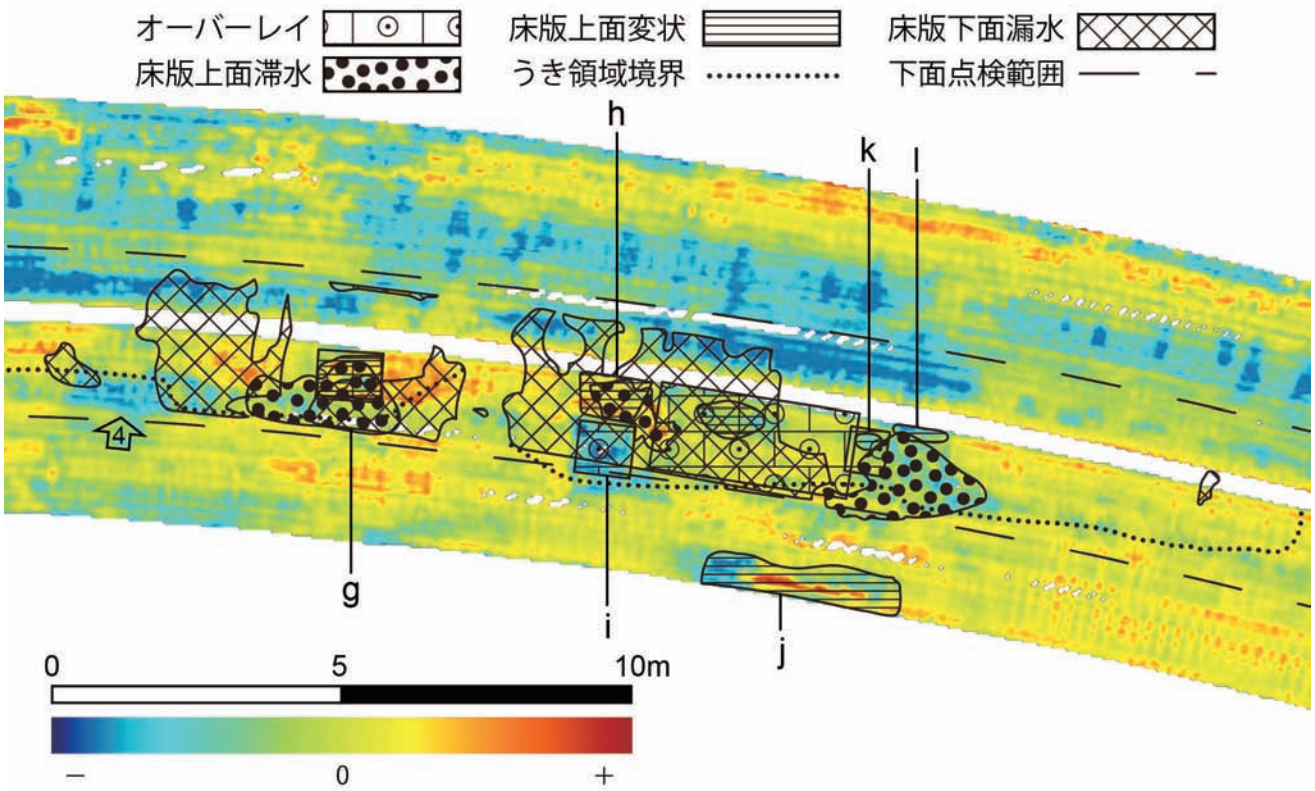
(a) タイムスライス断面3

図-4.4.6のタイムスライス断面3でも土砂化が確認された (g, h, k, l). これらの土砂化の領域を含む周辺域で床版上面の滞水が確認された. また, g, h では床版上面の滞水域を含むさらに広い範囲で下面漏水の範囲が存在している. 一方で, k, l 付近の床版上面の滞水域では下面漏水の報告がない. 電磁波レーダのタイムスライス断面において, これらの土砂化検出位置は, 振幅異常や鉄筋パターンの消失域に相当している. ここで, g, h では正側に振れているのに対して, k, l では負側に振れている. 断面3の区間における, g, h と k, l の関係に限ると下面漏水の有無と合致しているものの, 他の区間の結果と合わせて整理すると, 床版上面の滞水と下面漏水の領域の関係を極性のみを指標にして判別することは難しい. 一方で, i の領域では正方形のコンクリートの上面補修跡の範囲を明瞭に捉えている. タイムスライス断面2では舗装の部分打換えの領域は不明瞭であり, 電磁波レーダによる調査においてノイズ情報となる舗装の部分打換えの記録への影響の判別はレーダ断面だけでは難しいことがわかる.

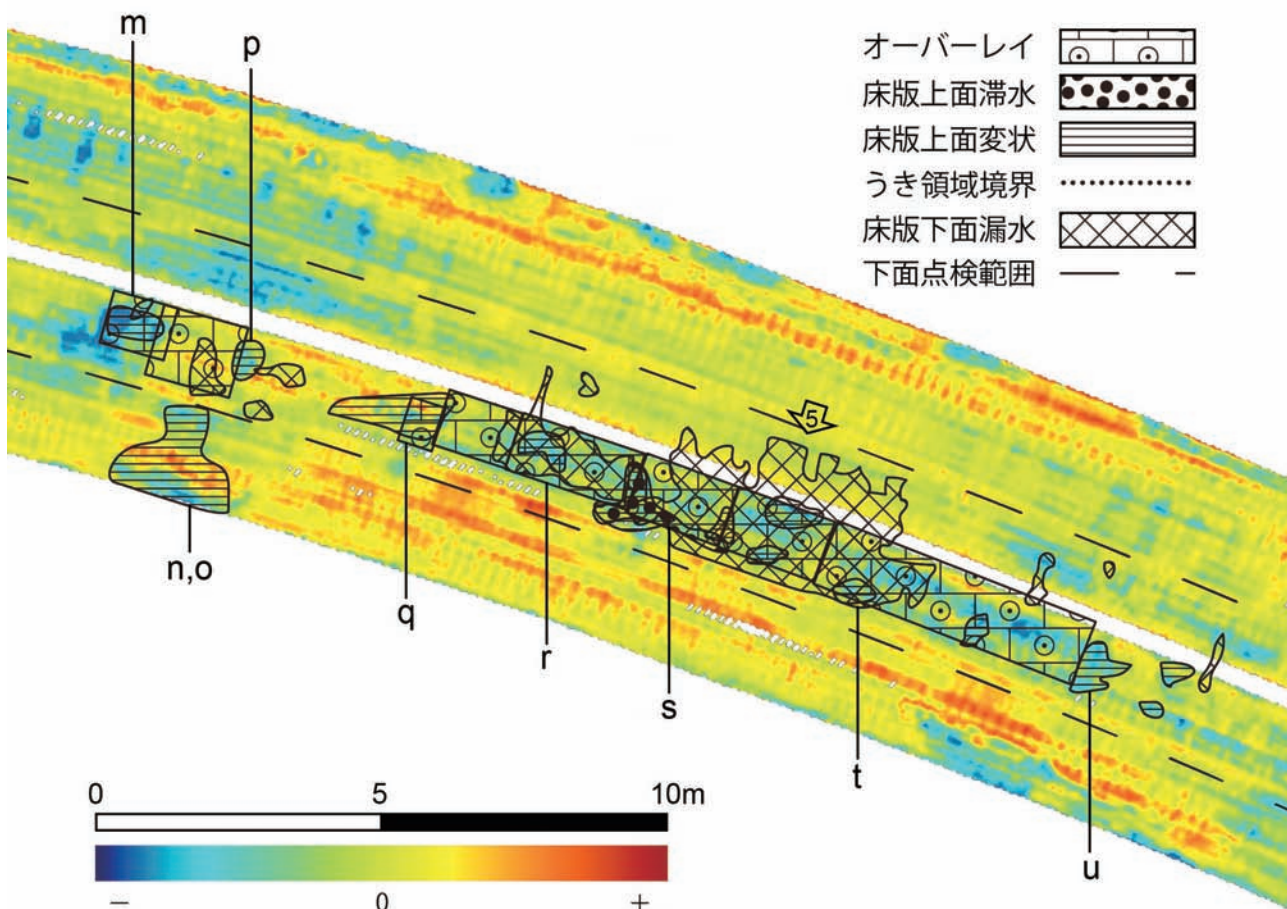
(a) タイムスライス断面 4

図-4.4.7 のタイムスライス断面 4 では、多数の劣化進行度の高い土砂化域が確認された。しかし、床版上面に滞水が確認された領域は一部にとどまる。ただし、図(d)では p, q の位置にも滞水が確認されているが、領域の形状が確定できなかったため図(a)中に反映されていない。一方で、これまで同様に、下面漏水の報告の位置とは一致していない場合が多い。レーダ断面と下面漏水箇所（矢印 5）の関係性も、床版上面付近の情報を多く含むタイムスライス断面を表示していることもあり、低い。しかし、点在する土砂化域は、電磁波レーダのタイムスライス断面において、振幅異常や鉄筋パターンの消失域に相当している。r, u の土砂化域の形状や、s の滞水域の形状と異常信号の形状は合致しており、レーダが詳細調査にも利用可能な高い検出能力を有することが示唆される。

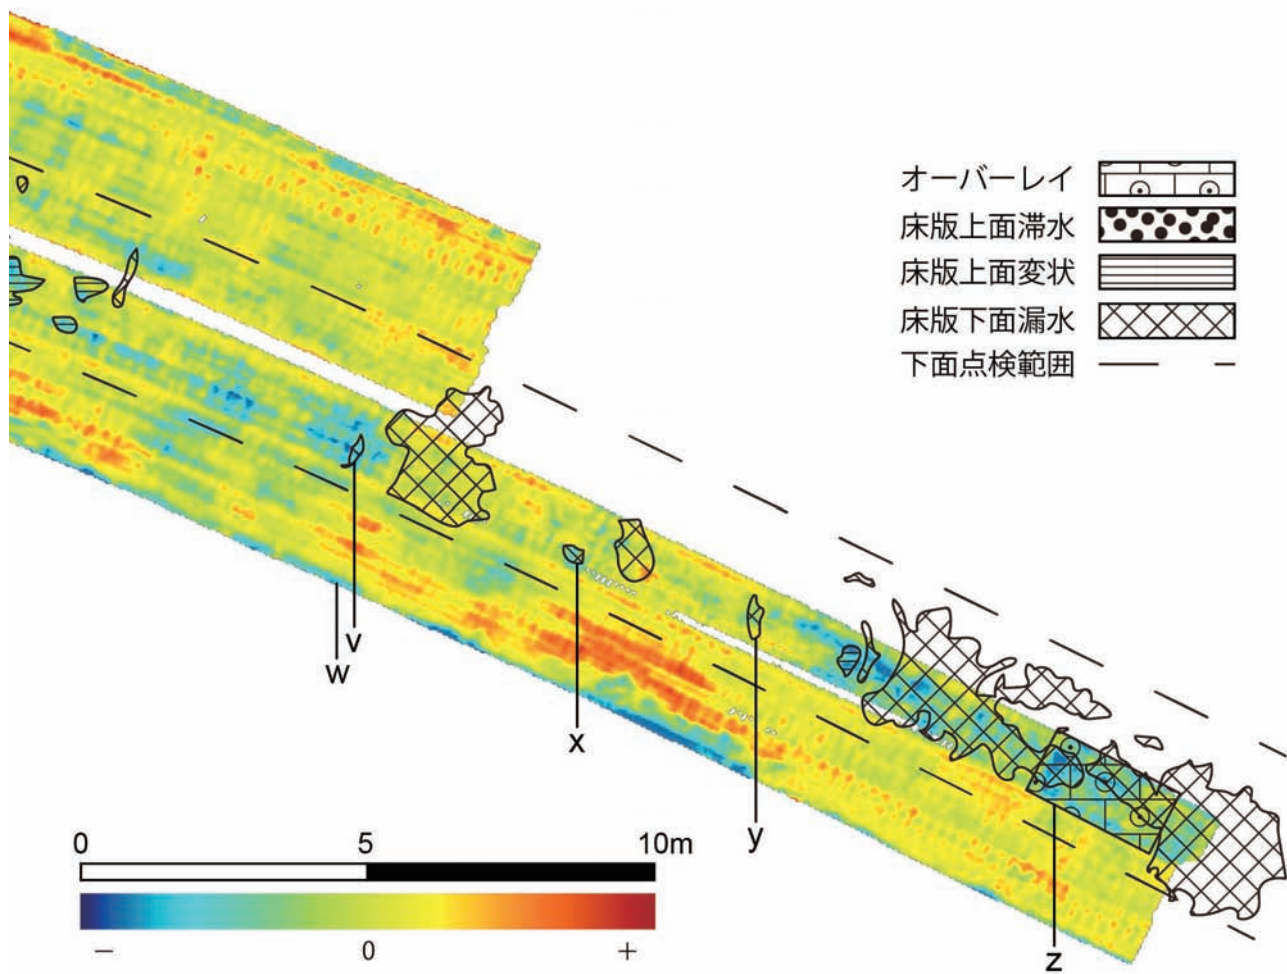
(a) タイムスライス断面 5

図-4.4.8 のタイムスライス断面 5 では土砂化の判定箇所と滞水の報告がなかった。しかし，小規模な土砂化や過去には下面漏水が指摘された箇所が複数存在する。土砂化域は，電磁波レーダのタイムスライス断面において，振幅異常や鉄筋パターンの消失域に相当している。一方で，下面漏水との関連性は他の区間と同様に高くない。

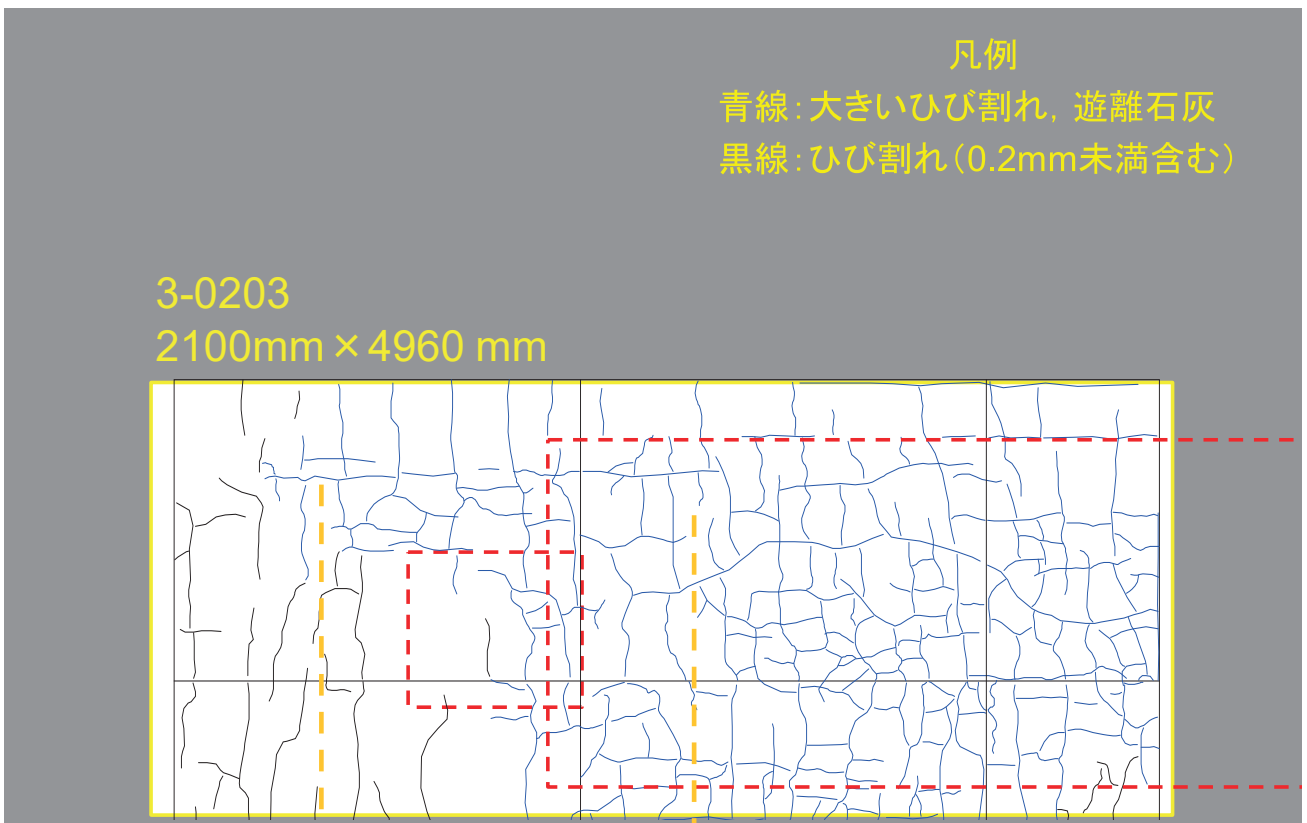
図-5.1.8 パネル3-0203（床版補修部）の床版下面のひび割れ図と漏水状況（2014年調査時）

ネルでは、2014年のひび割れ調査時に、広範囲にわたって構造的なひび割れが見られるとともに、既にひび割れに沿った遊離石灰や漏水も広範囲に見られていた。同様に、図-5.1.9～11に、パネル3-0202における路面画像、車載式レーダ画像、カート式レーダ画像及び2014年における床版下面のひび割れ図と漏水状況を示す。パネル3-0202では、3-0203と同様に構造的なものと考えられるひび割れがパネル全面に生じていたが、前述のとおりパネル3-0203のすぐ隣であるにもかかわらず、床版下面に遊離石灰等の漏水の痕跡は見られなかった。

図-5.1.12～13に、パネル3-0203の下面における含水状態の測定結果を水分計によるD値で示す。外観でも漏水が著しいことが分かるが、水分計でも値は高かった。ただし、図-5.1.8の2014年のひび割れ図において、図の左下の一部に漏水が見られなかった範囲があり、2019年時点の水分計の測定結果は、2014年調査時と概ね同様に、その範囲(図-5.1.13(a)の左下)で水分が少ない傾向であった。2014年の調査以降、2015年に床版上面の補修、舗装の部分打換えが行われ、その後、含水状態が改善されたかは確認できていないが、2019年時点での含水状態は2014年調査時と概ね同様の傾向であった。

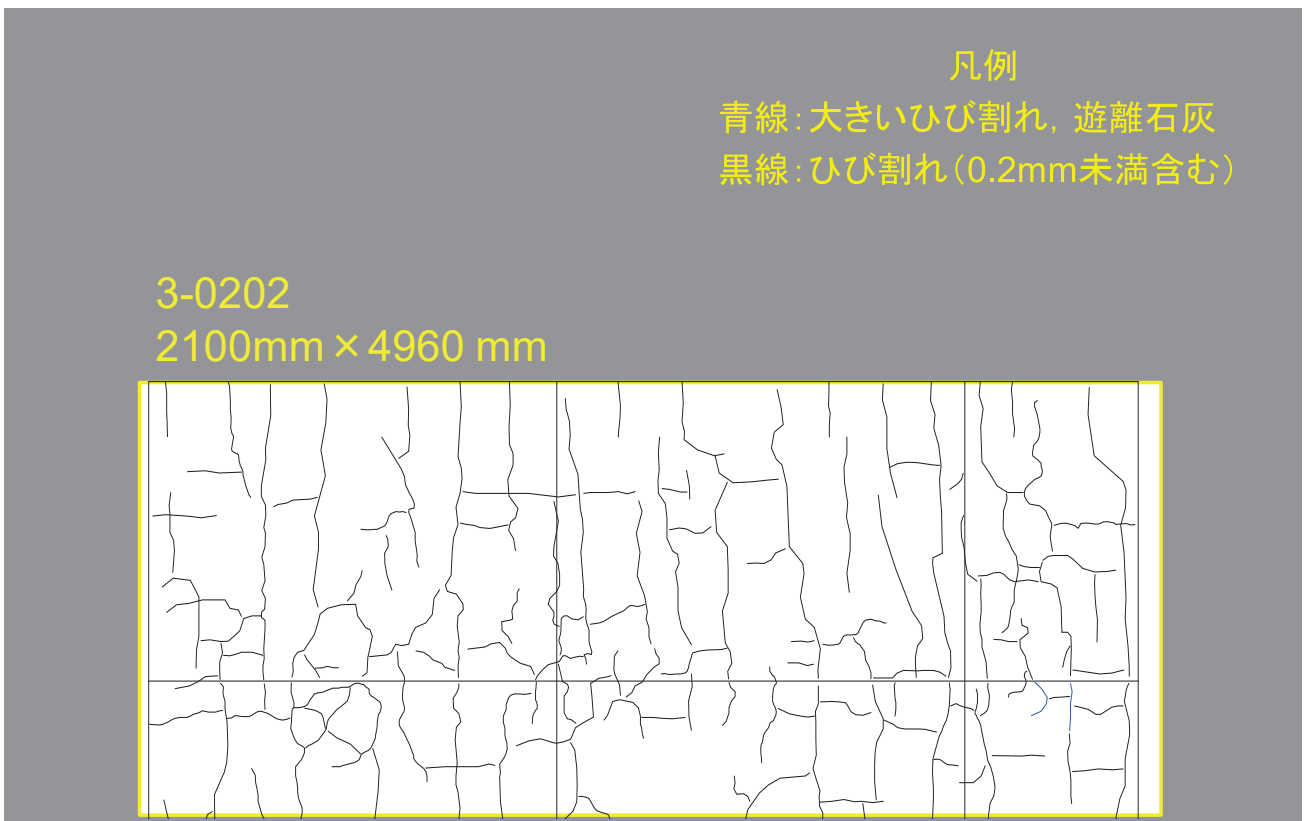
図-5.1.11 パネル 3-0202（床版上面浮き部）の床版下面のひび割れ図と漏水状況（2014年調査時）

同様に、図-5.1.14に、パネル3-0202の下面における含水状態の測定結果をD値で示す。パネル3-0203とは対照的に、床版下面に漏水の痕跡が見られず、乾燥した雰囲気であり、水分計でもD値が低く、明らかにコンクリートが乾燥していたことがわかる。

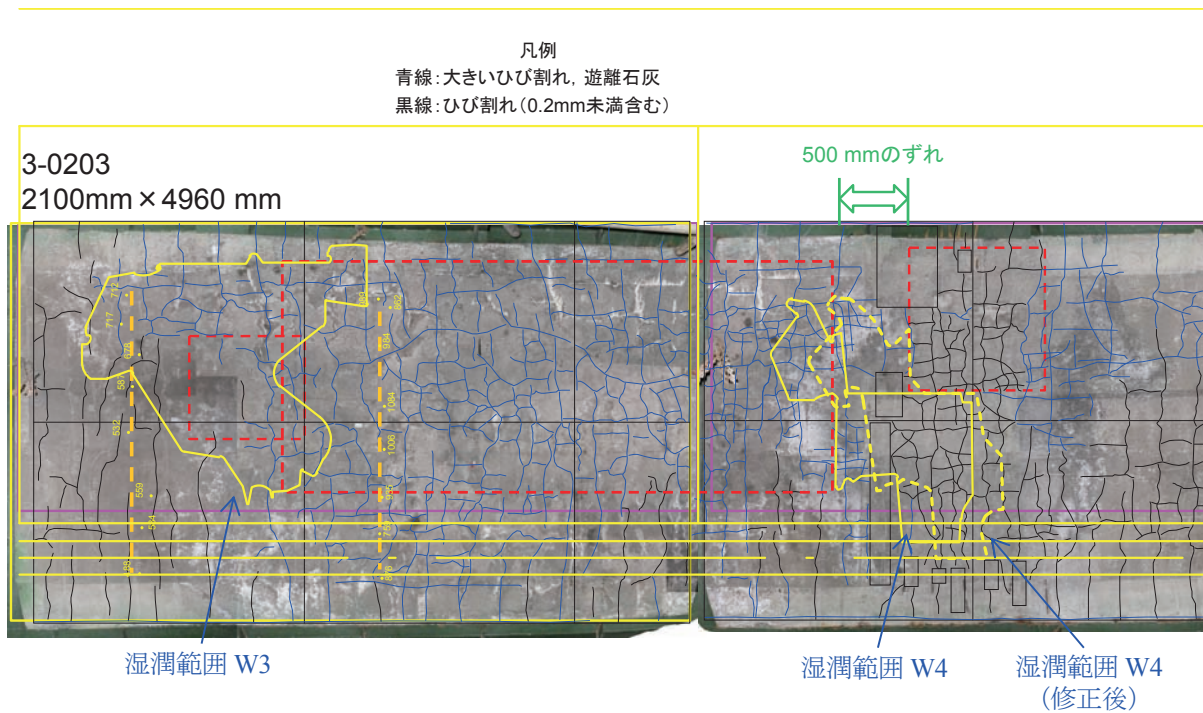
図-5.1.17 床版下面のひび割れ図，漏水状況（2014年）と舗装下湿潤範囲（2019年）の関係

図-5.1.15～17に、舗装を剥いだ時の床版上面の湿潤範囲W3、W4を(位置は前掲図-4.1.21)、前掲図-5.1.6～8に示した図にそれぞれ重ねて示す。湿潤範囲W3の位置は、近傍の上り側路面の舗装補修跡や排水柵の位置との関係などからも、概ね妥当であると考えられる。この床版上面の湿潤範囲W3は、2014年の床版下面の漏水範囲と概ね合致する傾向が見られ、また水分計の測定結果とも一致する傾向が見られた。しかし、湿潤範囲W3のすぐ右側での水分計の測定結果は、床版上面の状態と大きく異なり、水分がかなり多い値を示していた。このことは、コンクリートの補修材の上面には水分が認められなかったが、補修材の下面(補修材と既設床版コンクリートの間)に水分が存在していたことを示唆していると考えられる。
