# AI を活用した道路橋メンテナンスの効率化 に関する共同研究報告書(II-2)

—レーダを用いた床版上面の劣化調査，国道 210 号山ノ釣橋—

令和 4 年 3 月

AI を活用した道路橋メンテナンスの効率化に関する共同研究  
点検 AI（床版の土砂化等）開発グループ

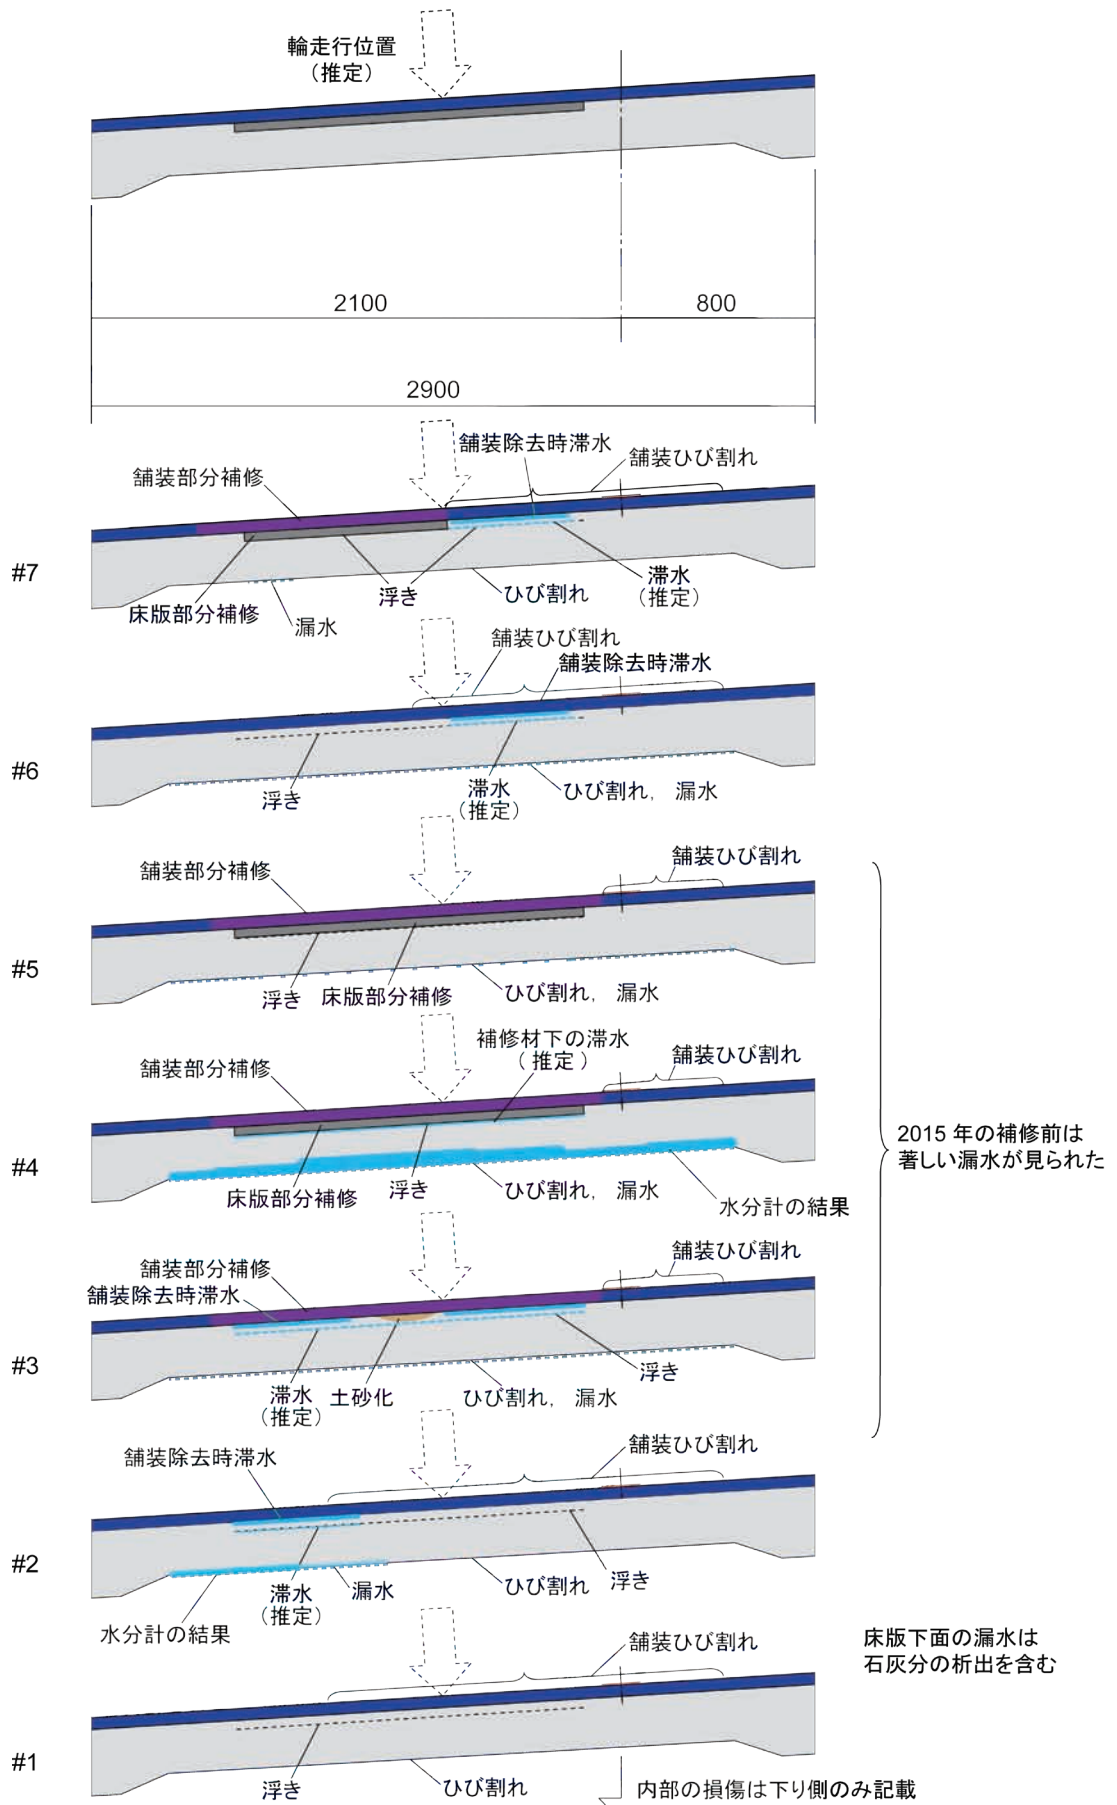
図-5.2.2 調査結果に基づく断面#1～#7における含水状態及び劣化状態の推定

断面#1，#2 では，舗装のひび割れが見られるが，舗装の補修はされていなかった．また，いずれも床版上面には浮きが認められた．そのうち断面#1 では，床版上面の滞水や床版下面の漏水は見られなかった．一方，断面#2 では，床版上面の滞水や床版下面の漏水が見られたことから，浮きが認められた床版コンクリート内部の水平ひび割れ面にも一部滞水していた可能性があると考えられる．

断面#3～#5 では，舗装のひび割れがかつて見られた箇所の部分補修されていた．そのうち，断面#3 は，床版に浮きが認められ，床版上面の滞水や床版下面の漏水が見られた．断面#3 のうち，コンクリートの部分補修の端部付近で，既存の床版コンクリートに土砂化が見られた．断面#4，#5 では，床版コンクリートの上部部分打換えが行われていて，いずれも浮きが認められた．断面#4 の床版上面の滞水は見られなかったが，床版下面に著しい漏水が見られた．このことから，前述 5.1 のとおりコンクリートの補修材の下には，滞水が生じていた可能性があると考えられる．一方，断面#5 では，床版上面の滞水が見られず，床版下面の漏水も#4 に比べると外見上軽微であった．ただし，床版補修前の 2014 年時点では漏水が見られたことから，補修後に路面からの水の浸透が多少抑制されていた可能性があると考えられる．

断面#6 では，舗装の著しいひび割れ損傷が見られるが，舗装の補修はされていなかった．床版には浮きが認められた．床版上面の一部に滞水が見られ，また床版下面には広範囲に漏水跡（遊離石灰）が見られた．このことから，少なくとも床版上面の滞水箇所付近では，床版コンクリートの水平ひび割れ面にも一部滞水していた可能性があると考えられる．

断面#7 では，以前，舗装のひび割れが見られた箇所の一部で舗装が部分補修されていた．舗装の部分補修された箇所では，床版上部のコンクリートの部分打換えが行われていた．それ以外の舗装が部分補修されていない箇所では，床版上面の滞水が見られた．床版の部分補修されていない箇所，床版の部分補修された箇所ともに，浮きが認められた．床版下面の漏水は外見上軽微であった．断面#7 の付近は，2014 年当時，既に舗装のひび割れが見られた．

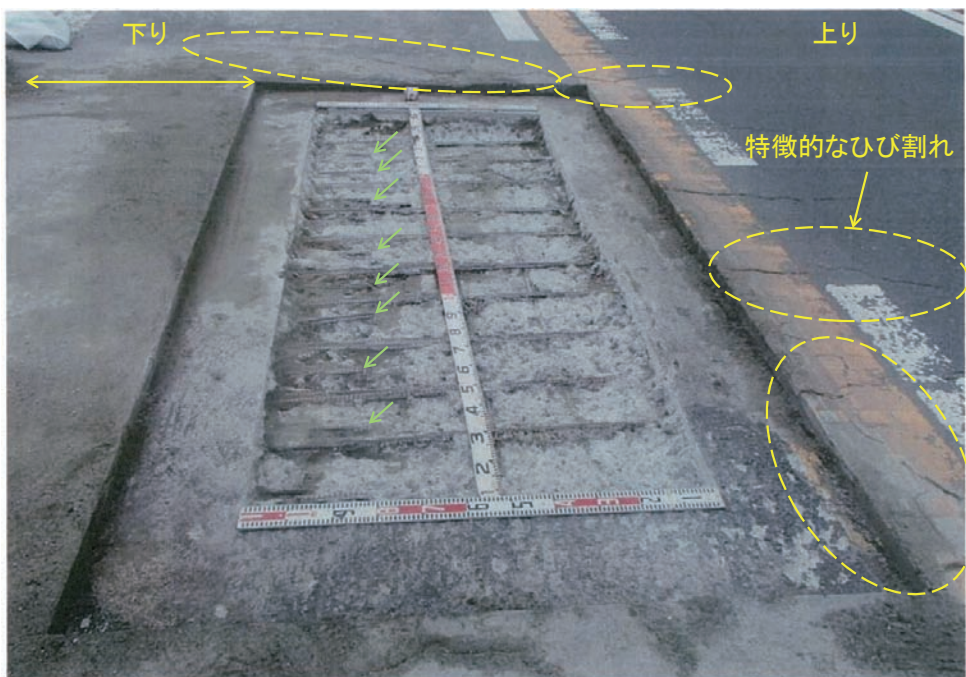
図-5.3.8 断面#10 付近における補修直前の路面, 床版上面の損傷状況

図-5.3.9 に、図-5.3.8 で見られた鉄筋端部の定着の影響について概念図を示す。上り側に車両が載って箱桁間に相対変位が生じる場合や、下り側に車両が載った場合に、図-5.3.8 に緑矢印で示した鉄筋は、この働きによって、床版コンクリートの上段鉄筋の端部でかぶりコンクリートを押し上げる力が作用し、何らかの要因によって生じる水平ひび割れの発生、伸展を助長する可能性があると考えられる。また、図-5.3.8 の後、床版上面が補修されたと考えられるが、その補修材を鉄筋端部で押し上げることによって、早期に母材と補修材の界面に隙間が生じる可能性が高くなると想定される。

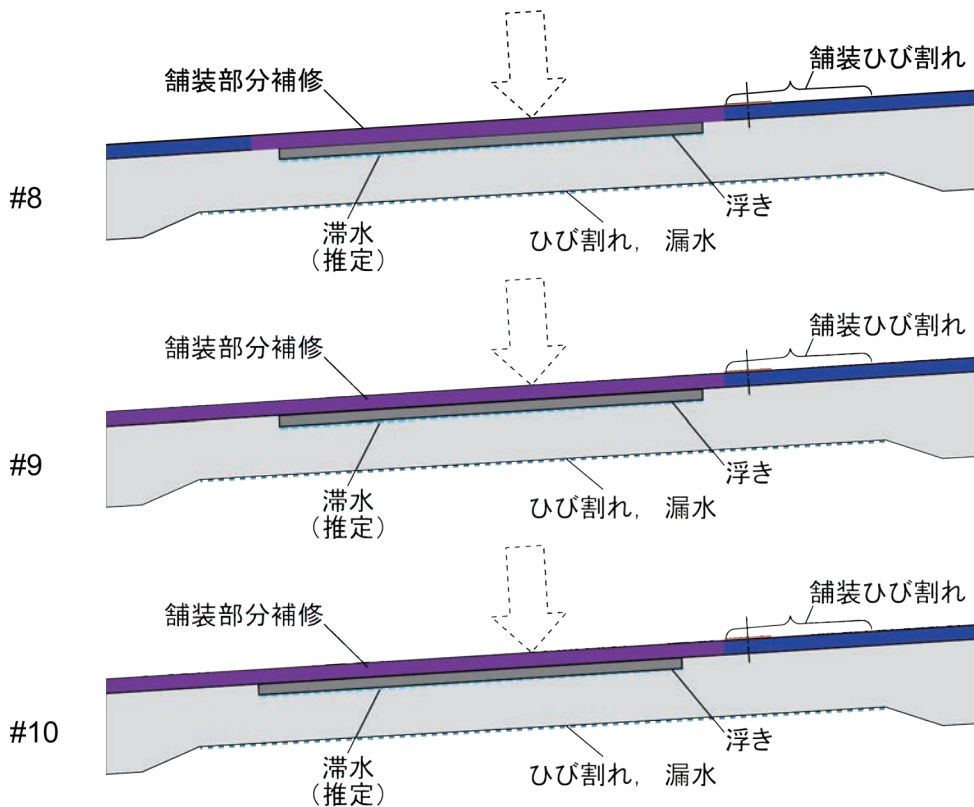
図-5.3.10 2019年調査時の断面#8～#10における含水状態及び劣化状態の推定

図-5.3.10 に、参考として、図-5.2.2 と同様に、2019 年調査時の断面#8～#10 における含水状態及び劣化状態を推定して示す。#8～#10 は、いずれも 2019 年調査時点では概ね同様であったと考えられる。

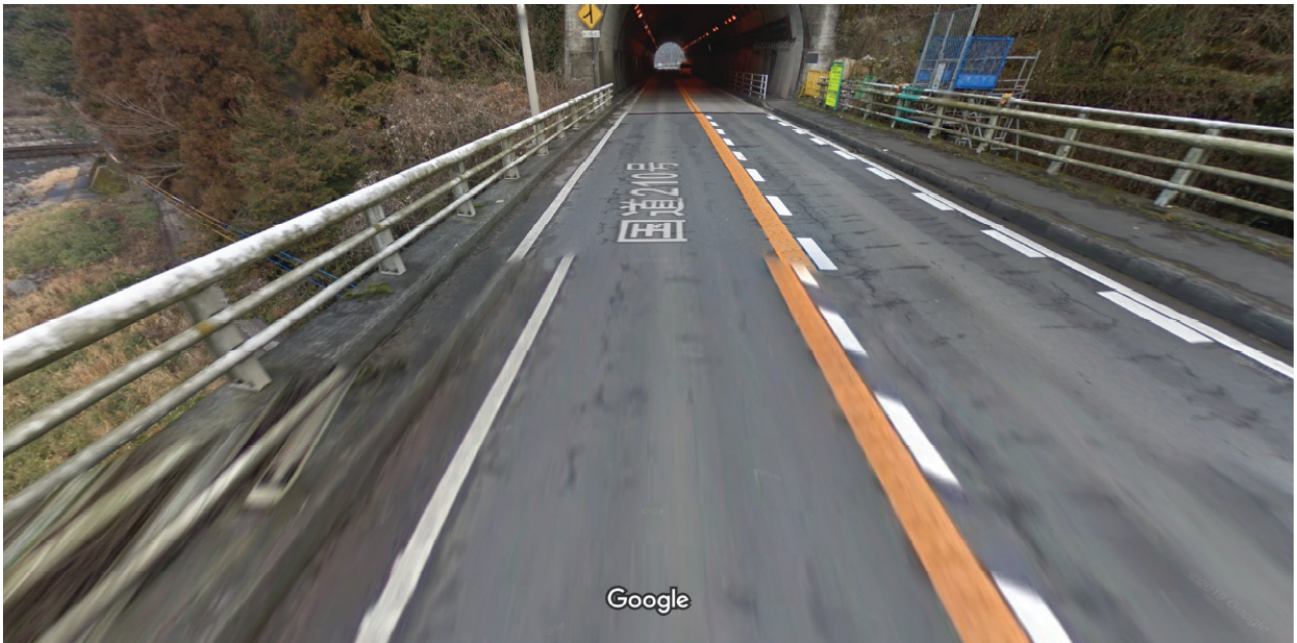
図-5.4.1 A1-P1 間, プレートガーダー区間の路面ひび割れ<sup>11)</sup>

A1-P1 間は、図-4.1.2（及び後掲図-5.4.1）に示すように、舗装路面に走行直角方向のひび割れが多く見られた。これらの舗装のひび割れ下の床版上面には、コンクリートの浮きと一部に図-4.1.1(d), (e)に示すようなひび割れが認められたが、舗装のひび割れと位置が一致するようなひび割れは見られなかった。ただし、同図(a), (c)に示した舗装のひび割れは、両車線にわたり幅員方向に概ね一直線に生じていて、その舗装のひび割れ直下の床版コンクリートにコンクリートの貫通ひび割れが見られた。

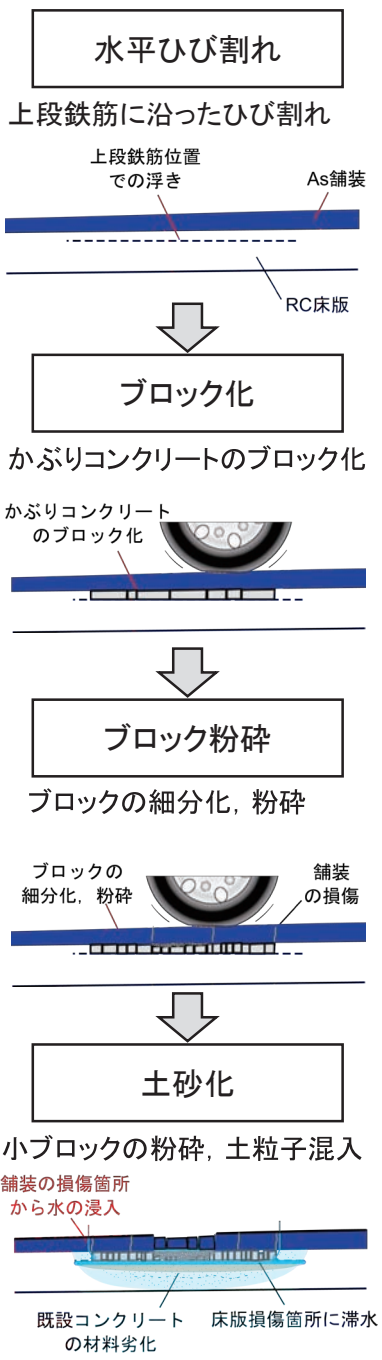
図-5.4.3 Y橋における床版コンクリートの土砂化の過程 (想定)

要 因	主な発生条件	Y 橋の状況	備 考
疲労	<ul style="list-style-type: none"> <li>・大型車が多い</li> <li>・舗装下, 床版への水の浸入*</li> </ul>	大型車の走行あり 水の浸入あり 床版下面の格子状ひび割れ, 遊離石灰	
塩害	<ul style="list-style-type: none"> <li>・舗装下, 床版への水の浸入</li> <li>・Cl<sup>-</sup>のコンクリートへの浸入</li> </ul>	凍結防止剤散布あり 水の浸入あり 鉄筋腐食は軽微	補修時の鉄筋にふしの消失が見られない
ASR	<ul style="list-style-type: none"> <li>・ASR 反応性骨材の含有</li> <li>・舗装下, 床版への水の浸入</li> </ul>	川砂利使用 水の浸入あり 一部の骨材周囲に白色物質 (図-4.1.11)	単独の要因で上段鉄筋位置のみに割れが生じる可能性は低い
粗骨材の凍結融解による割れ <sup>8)</sup>	<ul style="list-style-type: none"> <li>・凍結融解に弱い骨材の含有</li> <li>・舗装下, 床版への水の浸入</li> <li>・氷点下に至る冷却</li> <li>・Cl<sup>-</sup>のコンクリートへの浸入*</li> </ul>	川砂利使用 水の浸入あり 凍結あり 凍結防止剤散布あり	目立った粗骨材の割れは見られず
膨張性骨材等の膨張によるコンクリートの割れ	<ul style="list-style-type: none"> <li>・膨張性骨材等の混入</li> <li>・舗装下, 床版への水の浸入</li> </ul>	一部に膨張性の異物混入 水の浸入あり コンクリートのポップアウト (付録 A2)	単独の要因で上段鉄筋位置のみに割れが生じる可能性は低い
配筋	<ul style="list-style-type: none"> <li>・負曲げを受ける位置における上段鉄筋の途中定着</li> <li>・かぶりコンクリートの補修*</li> </ul>	負曲げを受ける可能性のある位置で, 上段鉄筋の一部が途中定着されている (図-5.3.8) 床版の変位のほか, 箱桁間の相対変位あり (程度は未確認)	コンクリートが健全なときにも影響するか不明

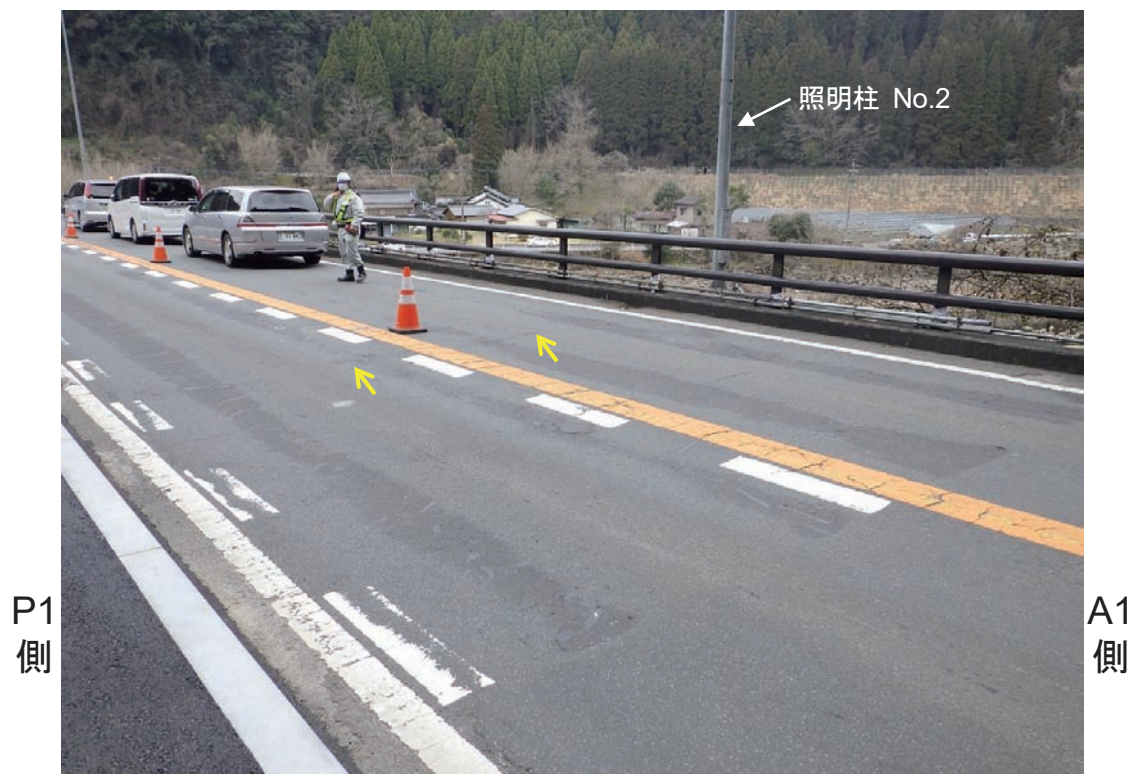
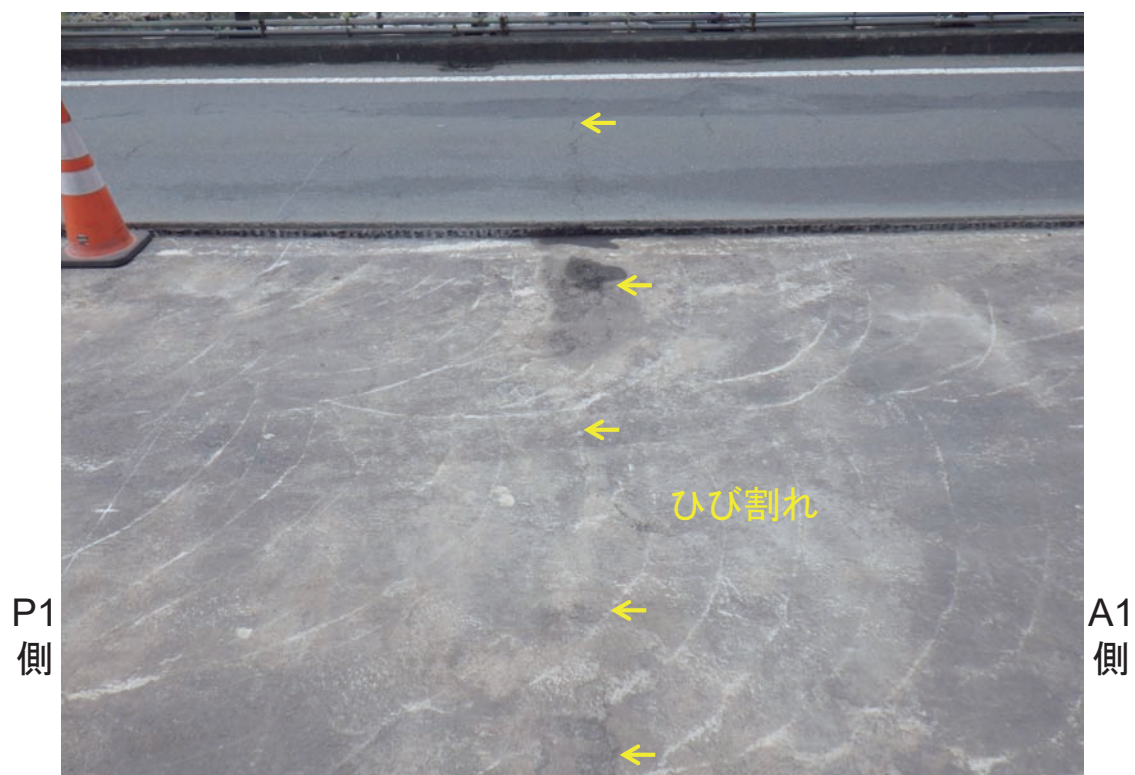
図-A1.1 A1-P1間の舗装及び床版の貫通ひび割れ状況

図-A1.1 に、A1 から 8m の断面で、舗装路面及び床版上面に見られた橋軸直角方向のひび割れを示す。センターライン付近では、湿気がなお残っている箇所が見られ、舗装下に長期に滞水していた可能性があると考えられる。また、図-A1.2 に同じ位置における床版下面のひび割れと水分計による含水状態を示す。下面には、格子状のひび割れが見られ、上面にひび割れが見られた付近直下の下面では、水分がやや多くなっている箇所が認められた。路面の滞水があると考えられる箇所の直下は水分がより多い傾向が見られた。

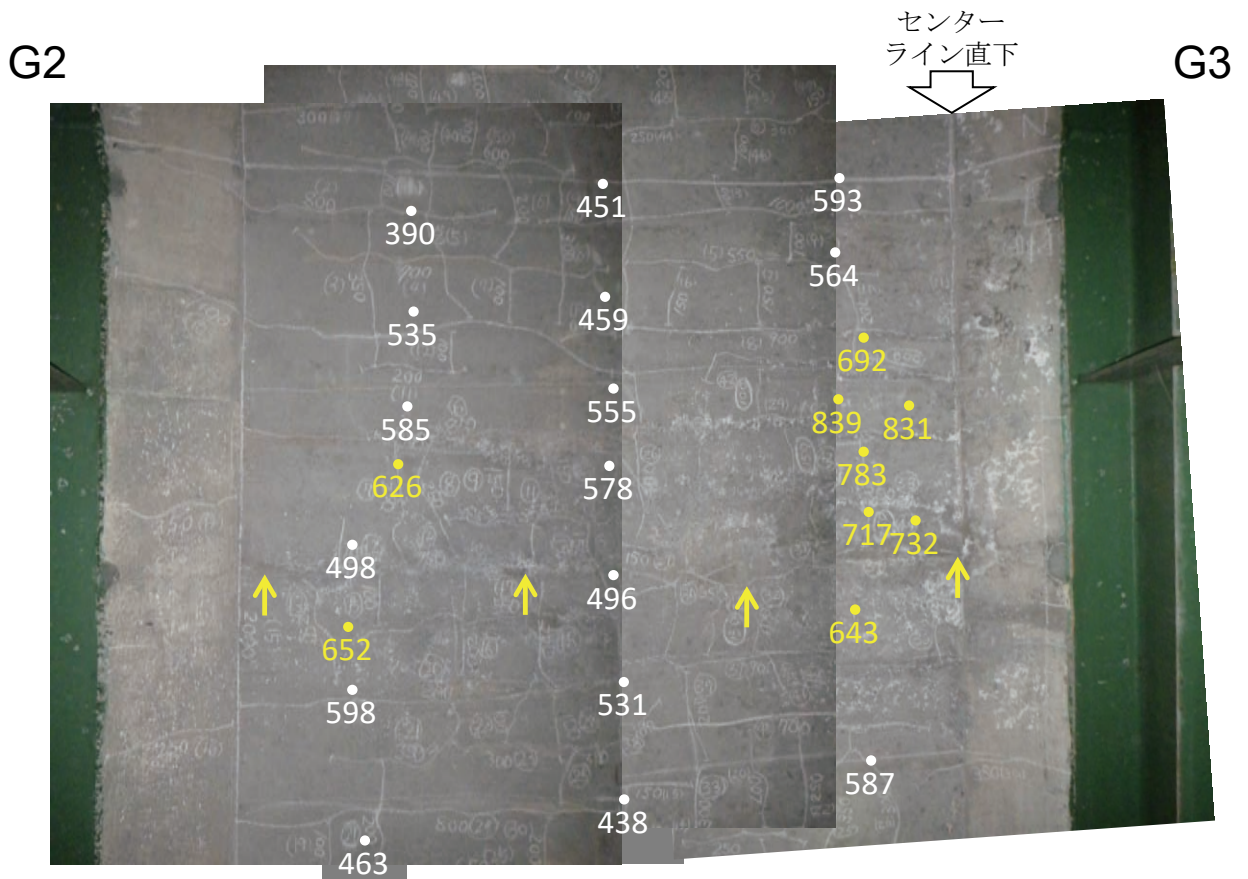
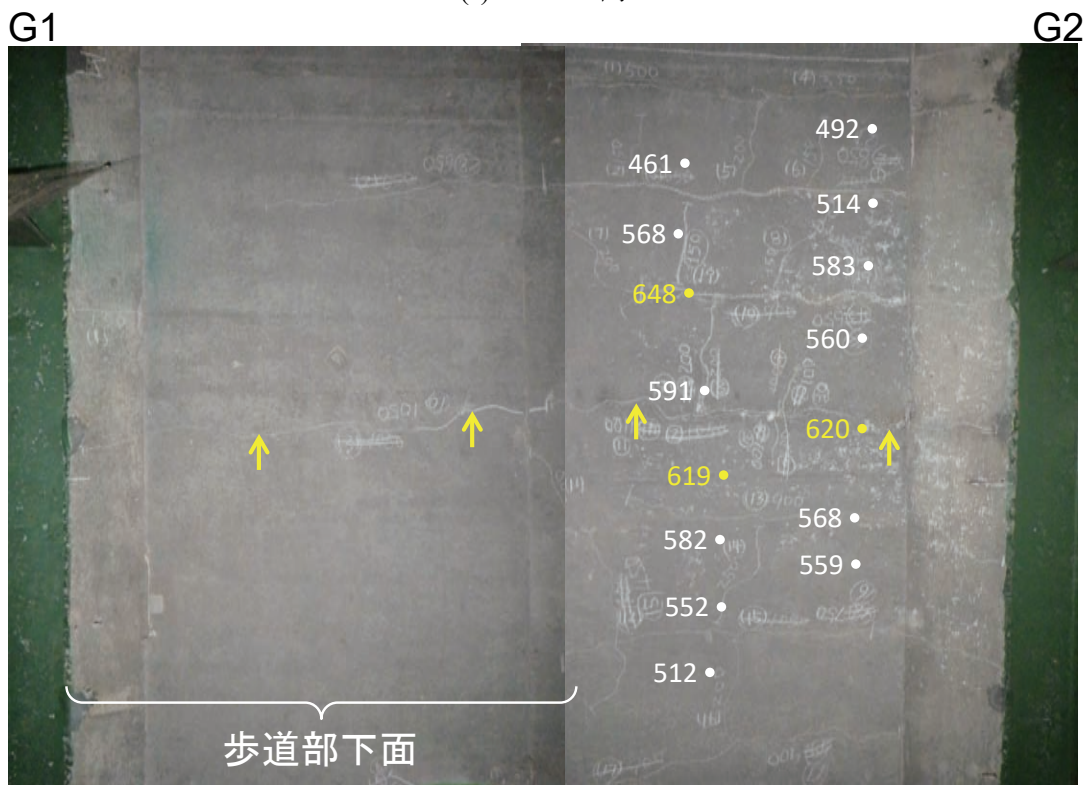
図-A1.2 A1-P1 間の貫通ひび割れ付近における床版下面の外観と含水状態（見上げた状態）

注) 黄色矢印は貫通ひび割れ箇所，図中の数値は水分計の D 値を示す。

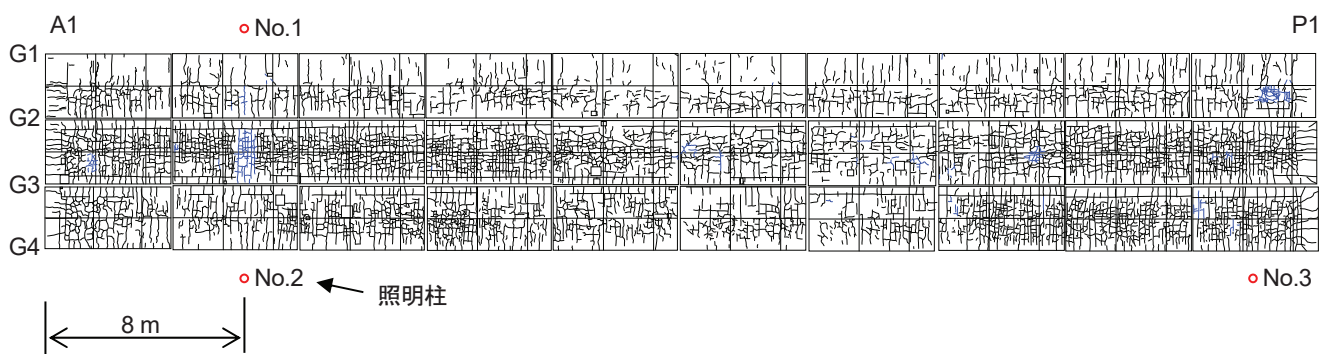
図-A1.3 A1-P1 間のひび割れ図と照明柱との位置関係

図-A1.3 に、2014 年詳細調査時における A1-P1 間の床版下面のひび割れ図を示す。この時点で、A1-P1 間では、A1 から 8m の付近に限って、遊離石灰が橋軸直角方向に連続して見られていた。照明用の電線管がその位置に埋設されていたことから、これによって初期の乾燥収縮によるコンクリートのひび割れが床版のこの位置に誘発された可能性があると考えられる。図-A1.4 に示すとおり、補修のためのコンクリート除去時に、この箇所に、床版の主鉄筋より太めの金属製の管が床版の上面のかぶり内に配置されていたことが分かった。設計図面で確認したところ、その位置に確かに配線することとなり、その直近の照明柱に向かって直径 39mm の電線管が歩道、車道を横切って配置される計画となっていた。ただし、図面には埋設のイメージ図が描かれているが、埋設の深さは明示されていない。建設時の工程上、床版の配筋の後に電線管が設置されたために、かぶり内に電線管が配置されたものと考えられる。

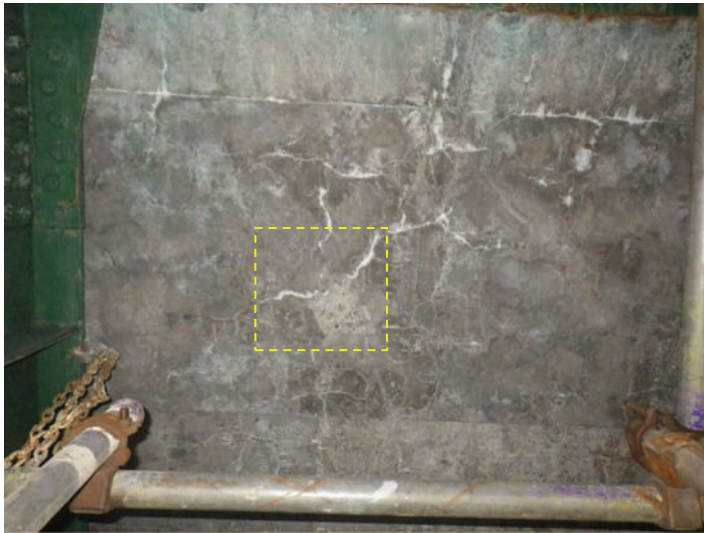
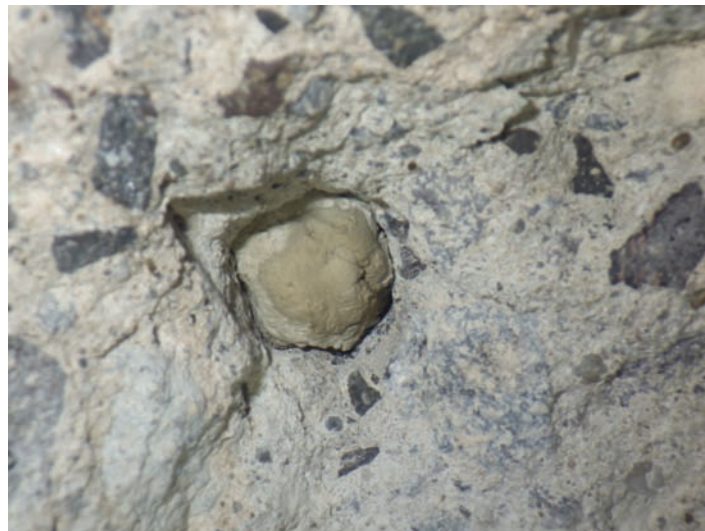
この異物の一部を採取して（図-A2.1(c)及び図-A2.2）、X 線回折により成分分析を行った。表-A2.1 及び図-A2.3 に分析結果を示す。主としてセメント生成物の類と考えられるが、何らかのスラグの成分も含まれていた。コンクリート作製時に、いわゆる「戻りコン」の類が混入した可能性がある。どの成分が膨張に寄与したかは特定できていない。

床版コンクリートの材齢が 45 年であることから、異物が突然、急に膨張することは考えにくい。床版上面からの水の供給により、床版コンクリート中の飽水度が高くなり、それによって異物が膨張して、ポップアウトを引き起こしたと推察される。

(a) 床版下面のポップアウトの例（右は黄色破線枠の範囲を拡大）

(b) 写真(a)のポップアウトの核となった異物
