連続繊維補強された RC 床版の耐久性評価

に関する共同研究報告書(III)

—既設橋における連続繊維シートの挙動と損傷事例—

令和 4 年 7 月

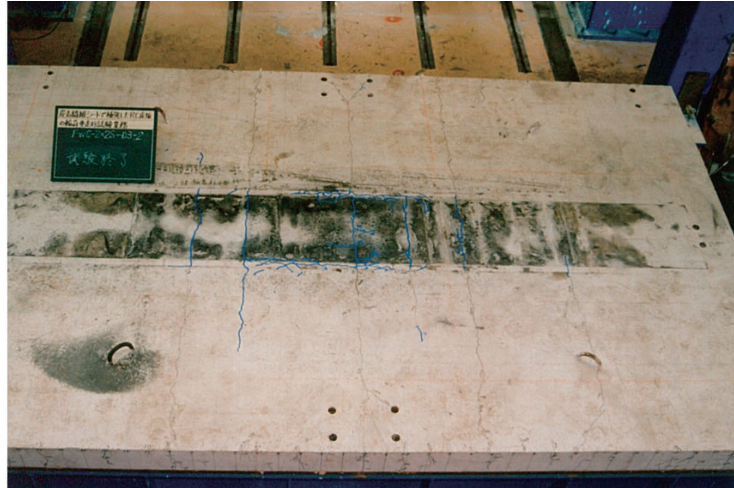
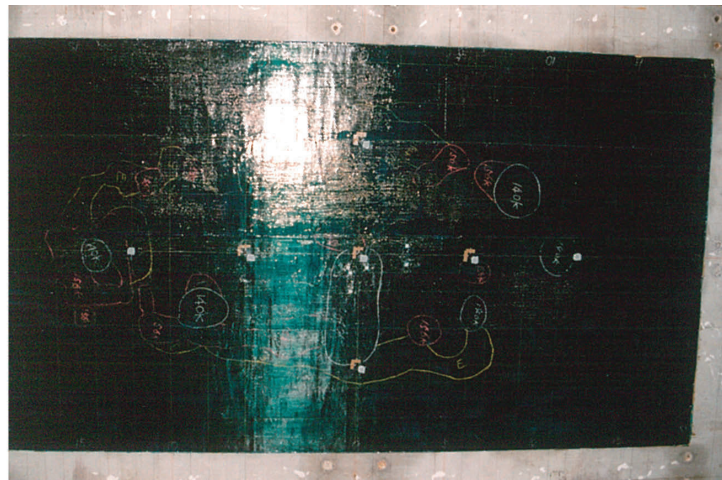
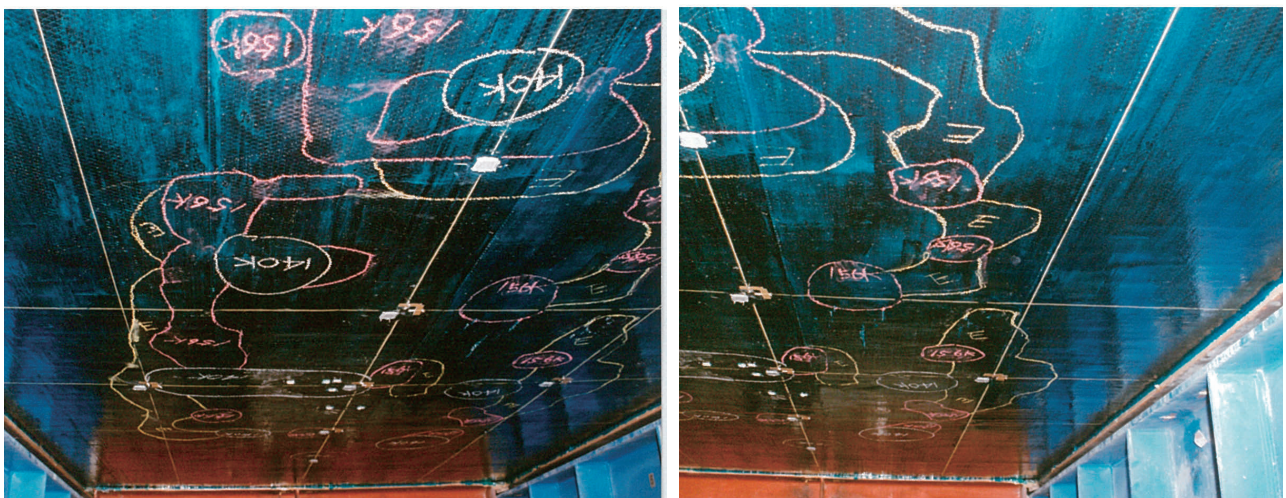
図-2.1.11 輪荷重走行試験による炭素繊維シート全面貼りの破壊状況
(高強度型, 2層×2層, FWC-2×2S-D3-2)

図-2.1.11に示した2層×2層の供試体では、試験中に連続繊維シートの浮きを観察するようになり、浮きの経過がある程度記録されている。この供試体は、階段載荷で235kN、163000回で抜け落ちに至ったとされる²³⁾。図-2.1.11(c)より、140000回（床版下面に記されたKは×1000の意）から浮きが確認され始め、その範囲が走行繰返しとともに徐々に広がったことが分かる。しかし、被補強RC部材の劣化伸展との関係が明確でないので、a) RC部材の劣化が走行繰返し載荷によって先行して連続繊維シートの剥離が見られ始めたのか、逆にb) 連続繊維シートの剥離が生じ始めたために、RC部材の劣化が早まったのか、明確には確認できない。同試験シリーズでは、1層×1層から4層×4層まで層数をパラメータとして輪荷重走行試験を実施して、補強量が2層×2層の場合に最も疲労耐久性が高かったと報告されている²²⁾。このことから、2層×2層の場合は、試験の途中で既に連続繊維シートの剥離が認められたが、主としてa)のパターンで剥離が生じ始めた可能性が高いと考えられる。旧共研の報告書では、3層×3層以上の層数の場合に付着疲労の影響が強くなった可能性がある旨が記されており、ここでいうb)に近いパターンで連続繊維シートの剥離が先行して抜け落ちに至ったと考えられる。

(c) 連続繊維シートの浮き

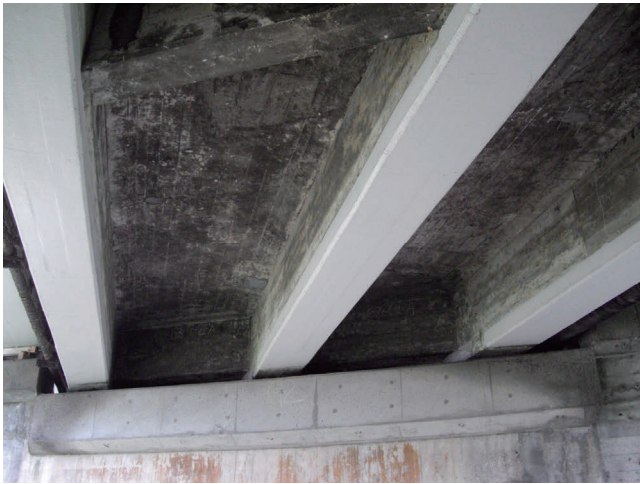
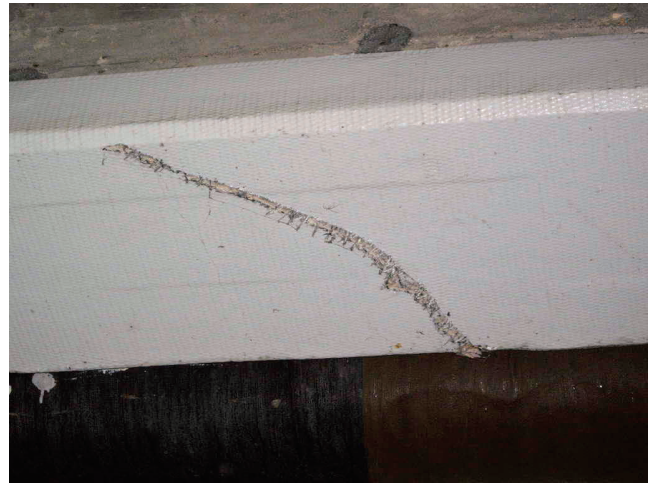
図-2.2.1 既設コンクリート橋の桁下面に接着された連続繊維シートの供用後の傷

表-2.2.1 のうち、連続繊維シートの傷は、図-2.2.1 に示すとおり、既設コンクリート橋の桁下面に接着された連続繊維シートが、供用後に何らかの硬い物の接触により引っかき傷になってしまったと考えられる事例である。また、同表のうち、母材の水平ひび割れは、図-2.2.2 に示すように、連続繊維シートが下面に接着された RC 床版を撤去したところ、切断面にコンクリートの水平ひび割れが見られた事例である。

(b) 連続繊維シートの供用後の引っかき傷

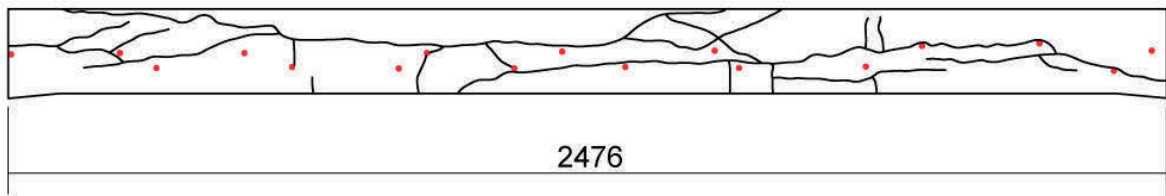
図-2.2.2 連続繊維シートが接着された RC 床版の撤去後の母材損傷，水平ひび割れ

(b) 撤去後の床版切断面

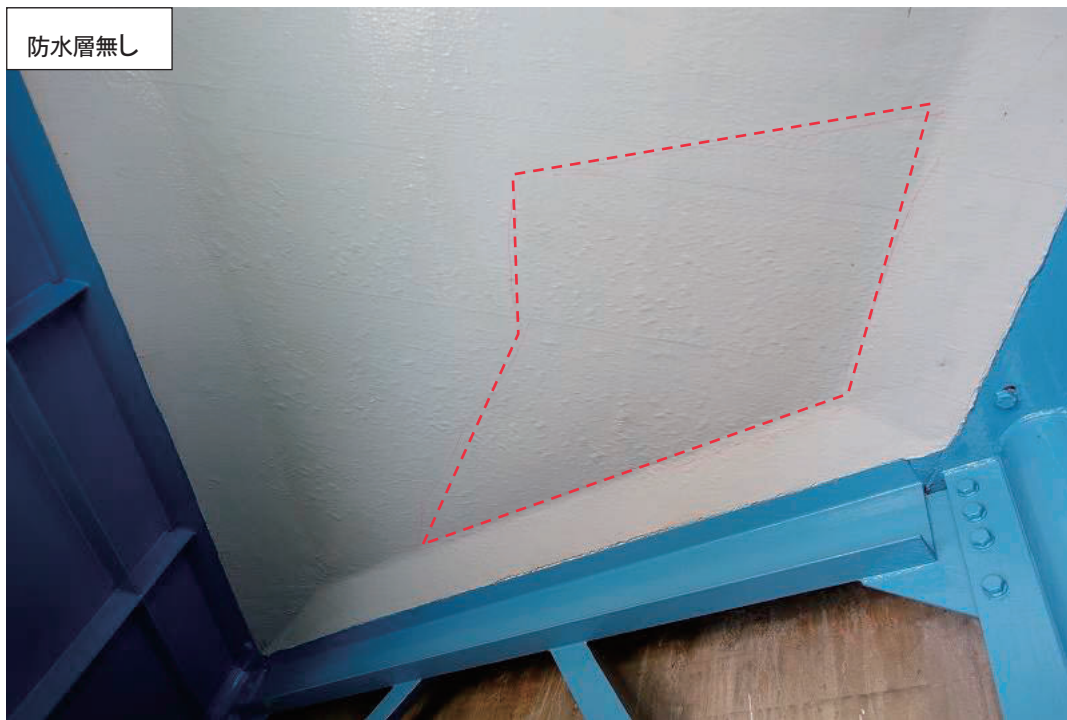
図-2.2.4 に、全面貼りで浮きが見られた事例を示す。また、図-2.2.5 に、格子貼りで浮きが見られた事例を示す。図-2.2.5(a), (b)は、床版下面の広範囲に浮きが見られた事例を示す。同図(a)は、床版からの漏水が著しく、格子窓や連続繊維シートの端部に漏水または漏水痕が見られる。同図(c), (d)は、図(b)と同じ橋で撮影されたもので、連続繊維シートの交差部や同交差部と一般部の境目で、連続繊維シートの浮きが認められた。図-2.2.5(e)は、鋭角部への連続繊維シートの接着事例であり、端対傾構に近い側に連続繊維シートの浮きが見られた。この事例も、床版からの漏水痕が認められた。図-2.2.5(f)は、同図(a)と同じ橋の事例で、その一部に連続繊維シートの剥離が見られた。図-2.2.5(g)～(j)は、ハンチ部付近の浮き、剥離の事例を示す。いずれも床版からの漏水痕が見られた。

(a) ハンチの入隅を境にした浮き

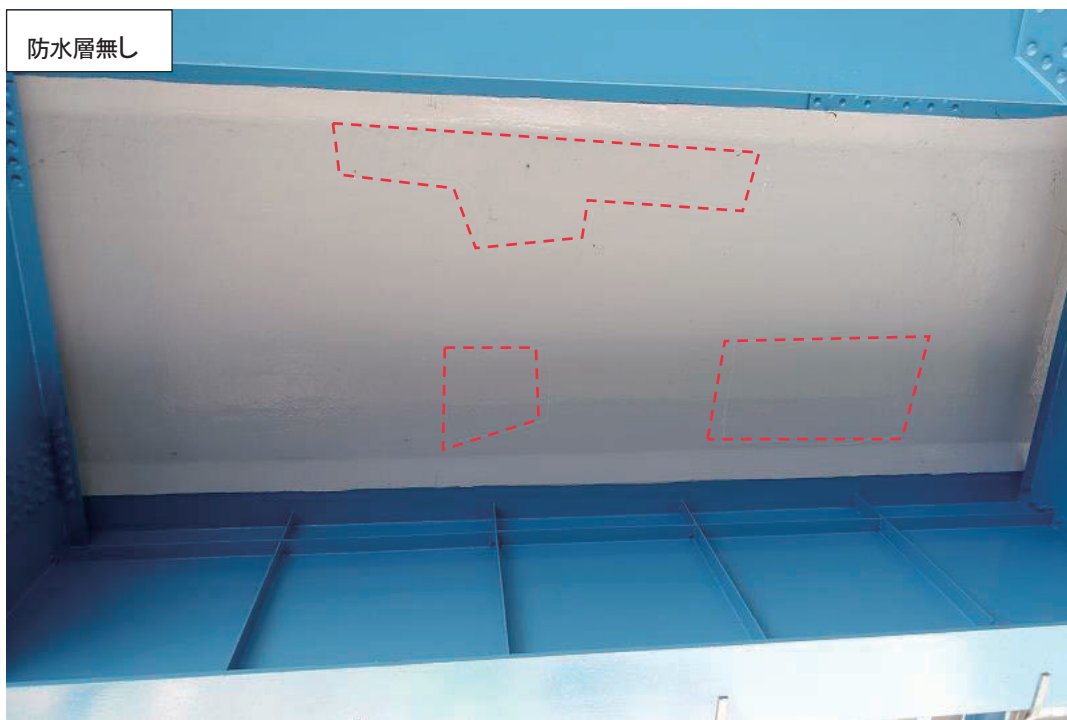
(b) 点在した浮き

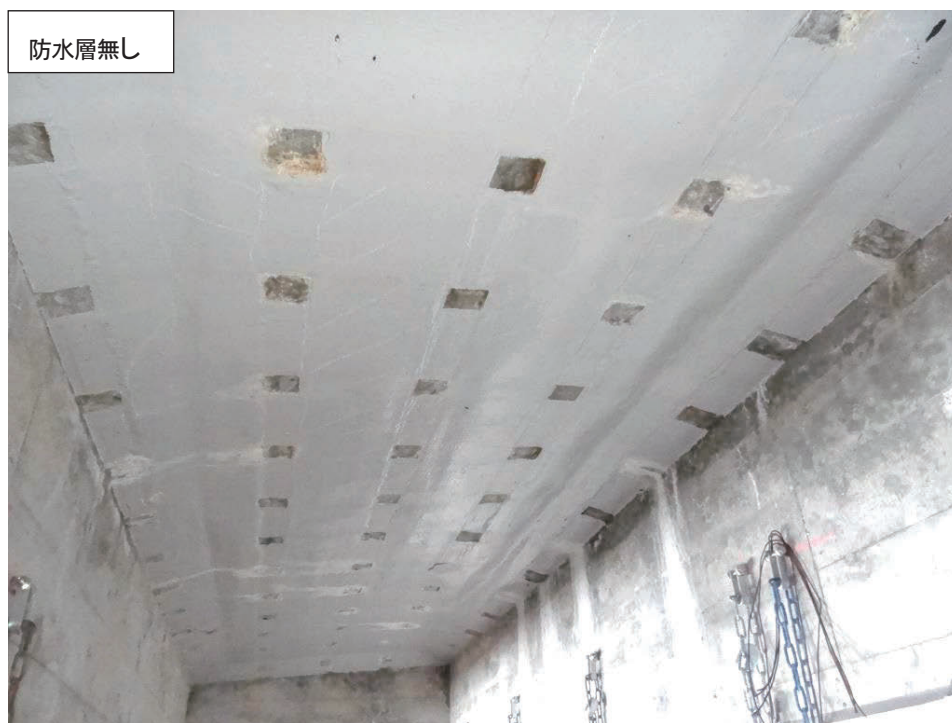
いたことから、床版からの漏水の影響または連続繊維シートの施工前に生じていた漏水の影響により、浮きや剥離が生じた可能性が高いと考えられる。漏水がなく、浮きが認められた事例は、前掲表-2.2.2 に示した要因のほか、コンクリート表面付近の水分や下層（複数層のうち床版に近い層）の連続繊維シート表面の水分の影響、湿度管理の影響などを含めて、施工時の何らかの影響によると考えられる。

(a) 広範囲に見られた浮き

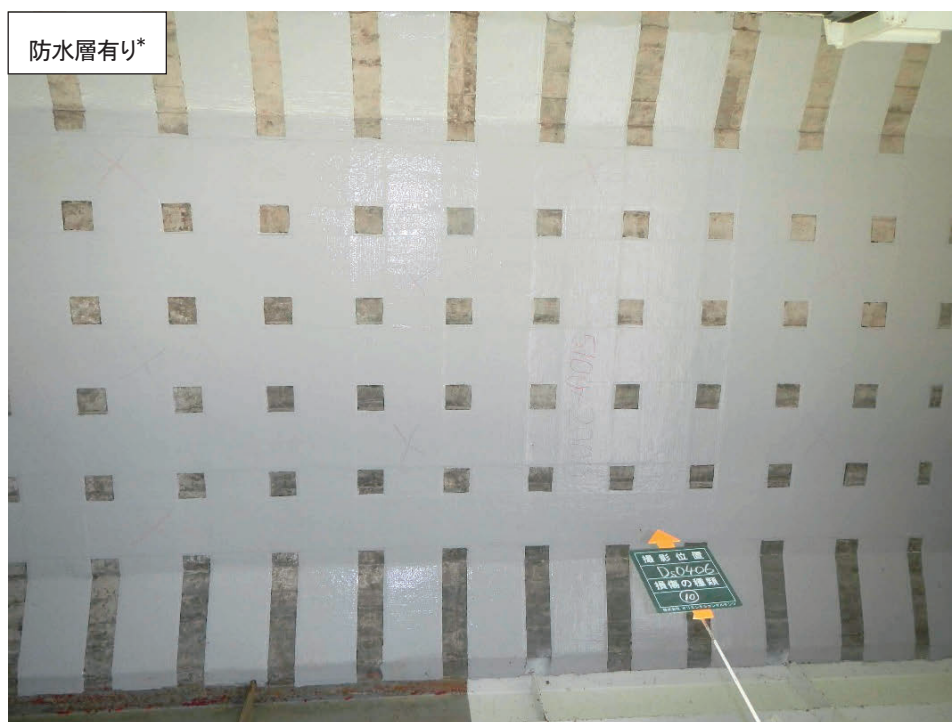
表-2.2.4 に、2018年に行った2橋の連続繊維シートで補強されたRC床版の現地調査結果の概要を示す。このうち、K橋は、前項(2)で述べた定期点検結果で、1部の径間の床版下面に接着された連続繊維シートに全面的な浮きが見られた橋である(図-2.2.5(b)~(d))。K橋は、1963年竣工の17径間単純鋼合成鈹桁であり、4車線、有効幅員14.5m、5主桁、床版支間3.2m、床版厚180mmの断面構成であった。片側に側道橋があり、対象橋に歩道部はない。大型車交通量は、2010年時点で約4700台/12hと厳しい交通条件であり、調査時には全径間のRC床版下面に炭素繊維シートが施工されていた。また、この時点では、全径間に防水層が施工されていた。現地調査では、全面剥離とされる第15径間と、全面剥離が報告されていない第4径間を対象に、近接目視による調査を行った。その結果、第15径間では、前掲のとおり連続繊維シートの浮きが広範囲に認められた。ところどころで浮きが生じており、たたきを開始してほどなく浮きを確認できるほど多くの箇所で生じていた。前掲の図-2.2.5(c)、(d)に示した定期点検から抜粋した写真では、格子貼りの連続繊維シートの交差部や同交差部と一般部の境目で浮きが認められた。現地調査では、それらの他に、交差のない一般部での浮きや剥離も近接目視とたたきにより確認できた。連続繊維シートの交差部の打音は比較的高い音であったことから、連続繊維シート間で浮きが生じていたと考えられる。一方、第4径間ではそのような広範囲に浮きが認められることはなかった。一部のハンチ入隅部付近でR処理のためのパテ材と連続繊維シートの浮きが認められた。また、表-2.2.4や図-2.2.6に示すとおり、P4付近の桁端部でコンクリートの含水率が高い範囲があった(水分計K社HI-520で確認)。

(b) 全面的に見られた浮き *2009年に防水工
 図-2.2.5 連続繊維シートの変状事例 (格子貼り)

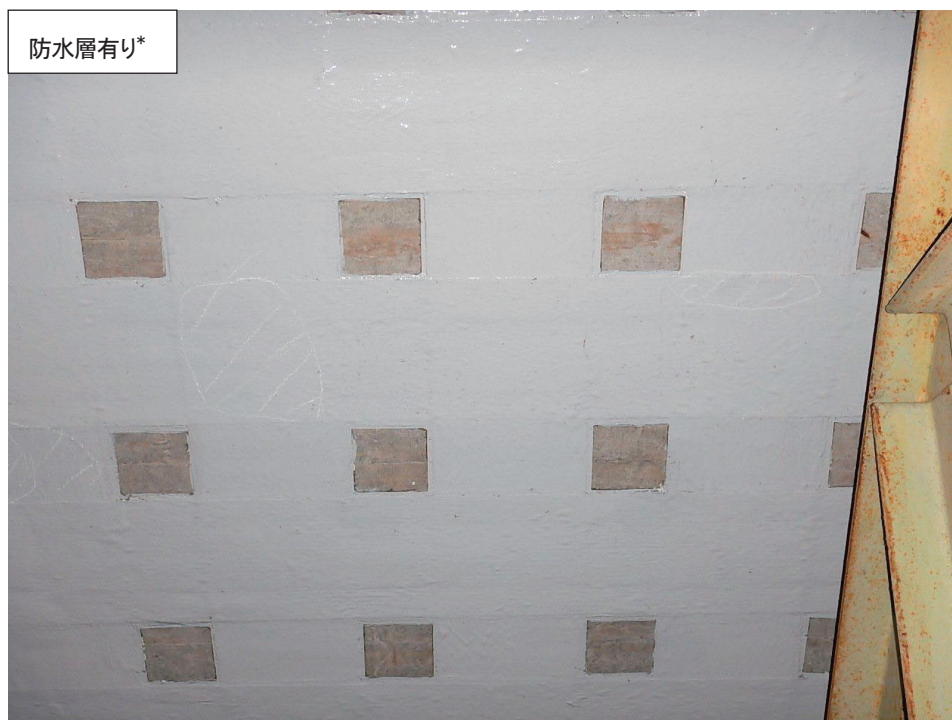
(c) 交差部（重なり部）の浮き *2009年に防水工

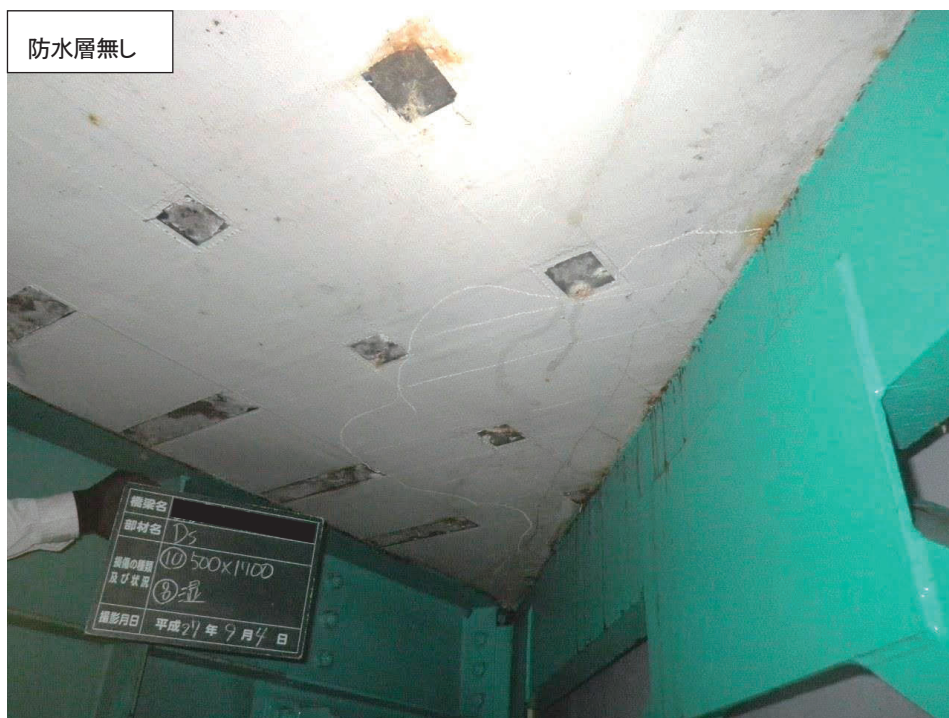
(e) 鋭角部への適用と浮き

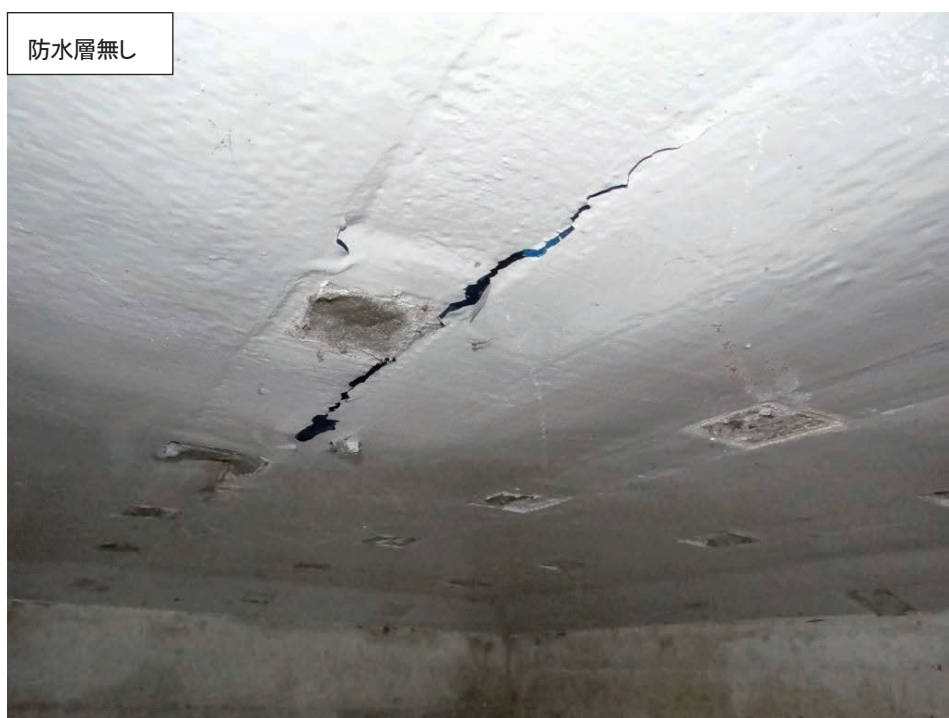
(f) 交差部と一般部の境目の剥離

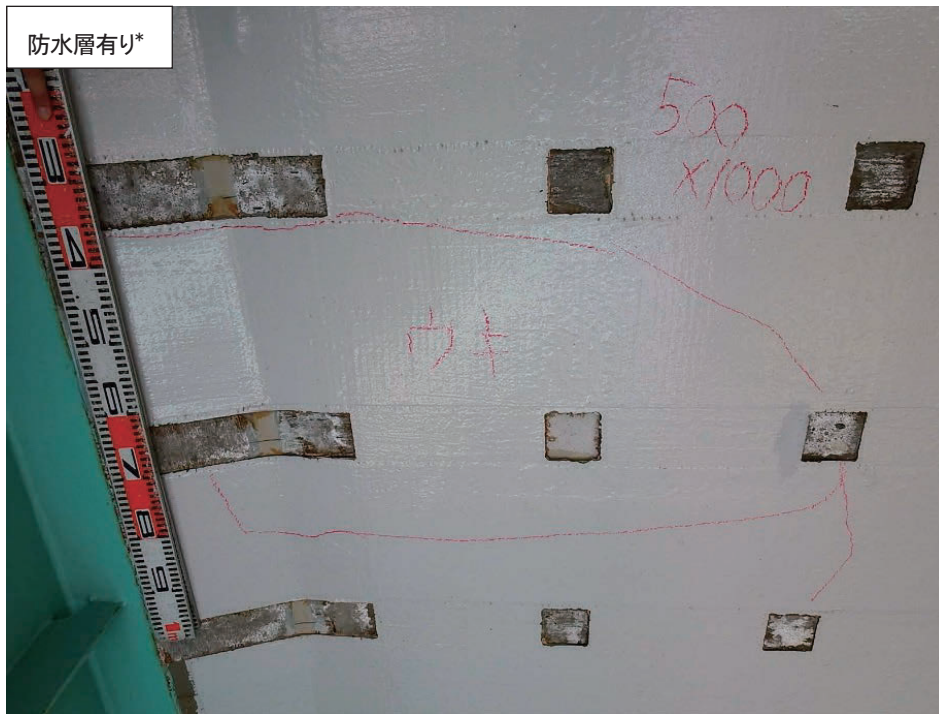
(g) ハンチ部の浮き *2010年に防水工

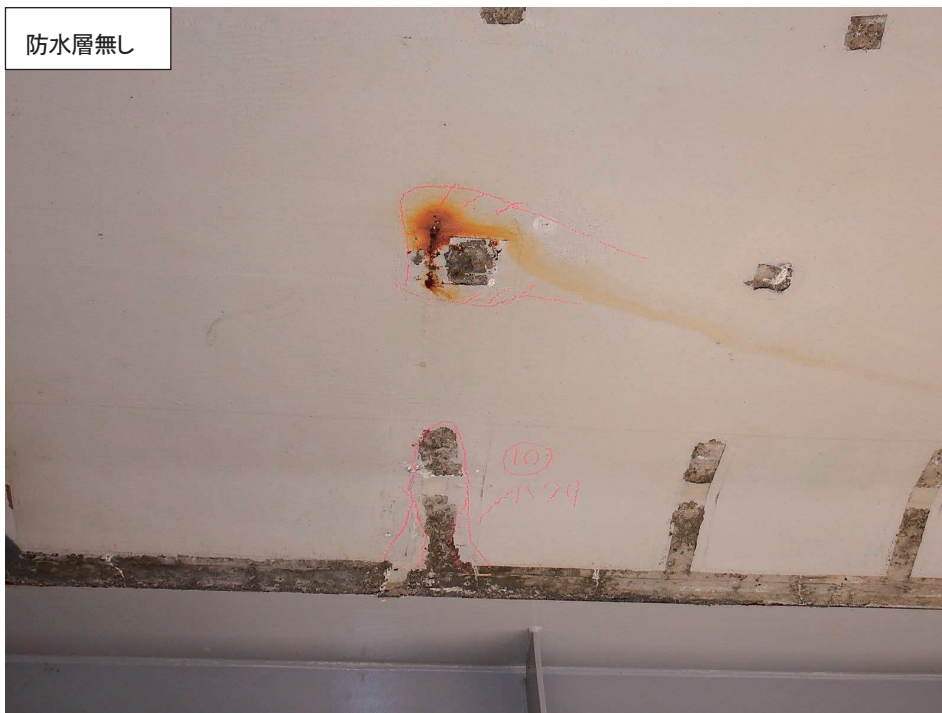
(h) ハンチ部の剥離

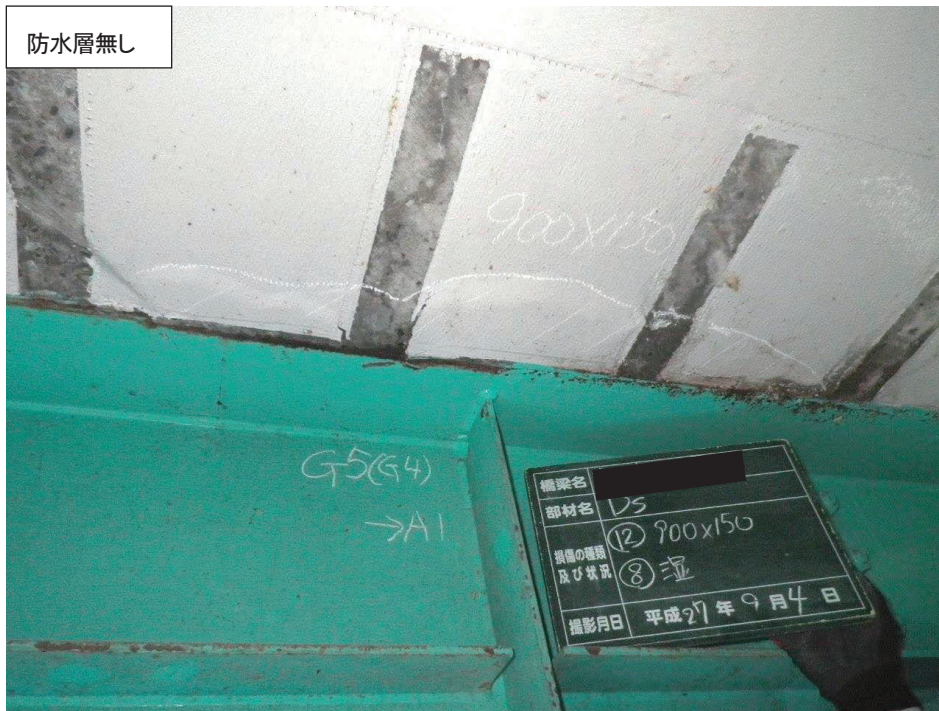
(i) 端部だけの剥離 (その1)

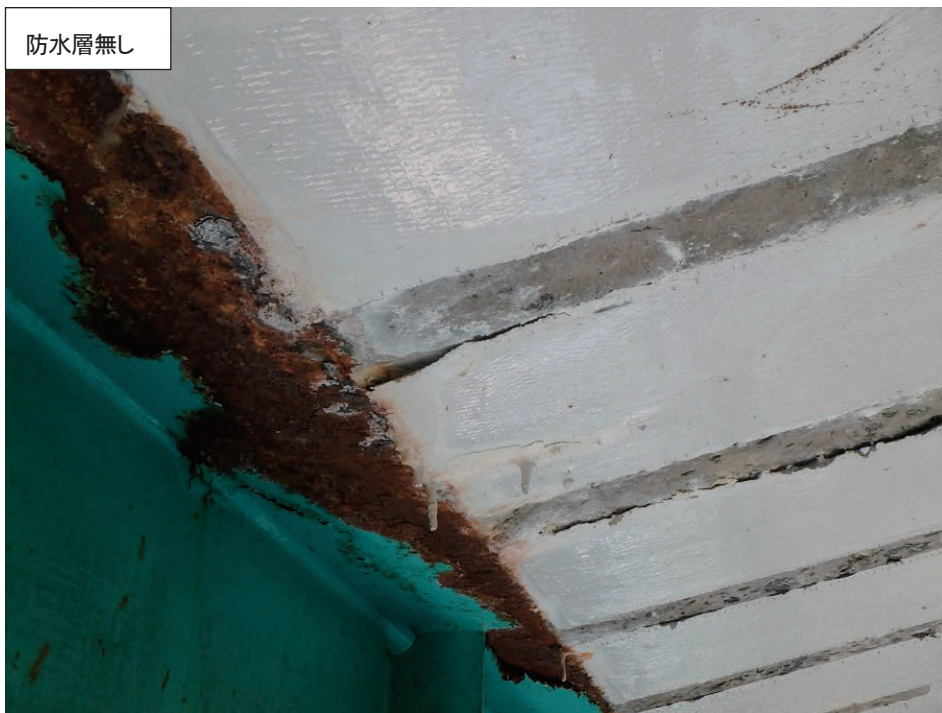
(j) 端部だけの剥離 (その2)

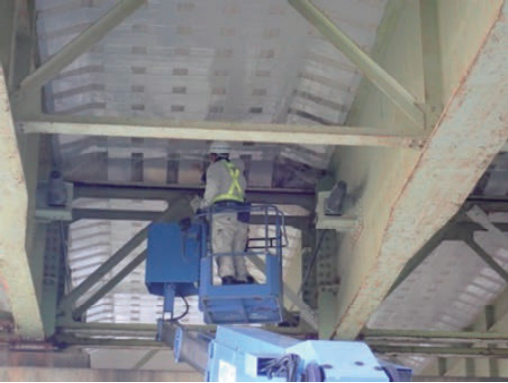
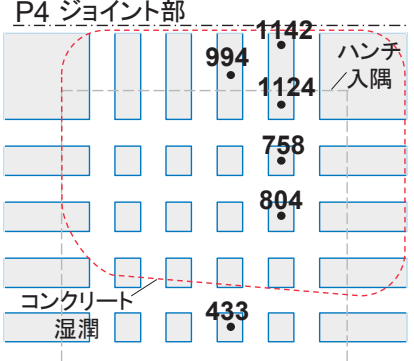
現地写真	確認された変状
K 橋 近接目視	<p>第4 径間 P3 ~ P4</p>

<p>1963年竣工 2009年(A1~P6) 補強, 防水工 格子貼り</p>	<p>①ジョイント (伸縮装置) 付近の漏水</p>

<p>図中数値: 水分計D値 400~600 が通常コン クリートの 数値</p> <p>476 上方からの透視イメージ</p>
	<p>第15 径間 P14 ~ P15</p>

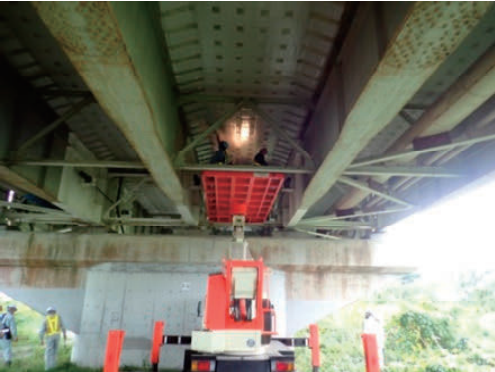
<p>2009年 防水工 2011年(P6~P12), 2012年(P12~A2) 補強 格子貼り</p>	<p>①広範囲な浮き ・ハンチ部の浮き ・格子貼り交点部の浮き</p> <p>②ひび割れ有も剥離箇所不一致</p>

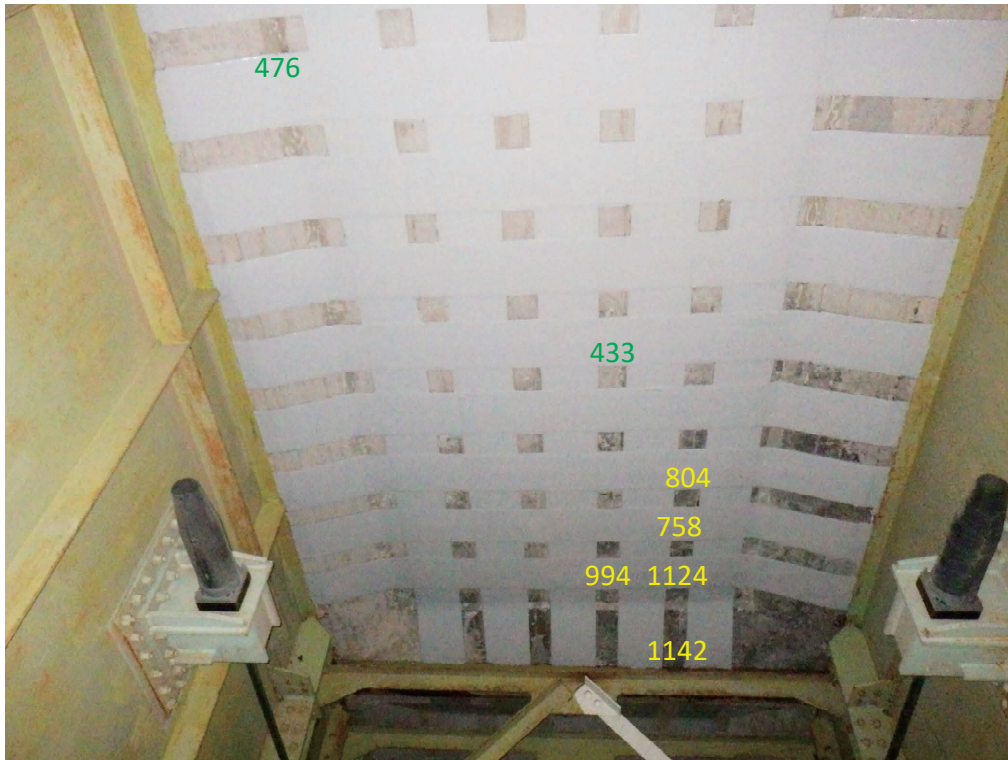
図-2.2.6 桁端部付近の床版下面と水分計による測定結果

注) 図中の数値は水分計によるD値を示す。800を超えると、水分量がかなり多いことを表す。
