# 撤去橋梁を用いた既設 PC 橋の補修補強 技術の高度化に関する共同研究報告書

—塩害を受けた既設 PC 橋の耐久性評価および補修技術に関する研究—

令和4年8月

国立研究開発法人土木研究所構造物メンテナンス研究センター  
一般社団法人プレストレスト・コンクリート建設業協会

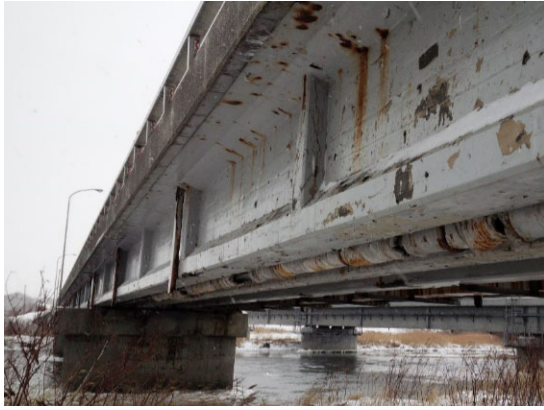
写真 1.4.1 紫外線による塗膜の変質（劣化例）

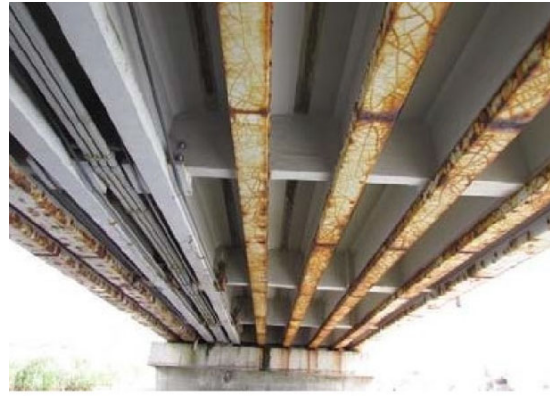
写真 1.4.2 鋼板自体の腐食（劣化例）

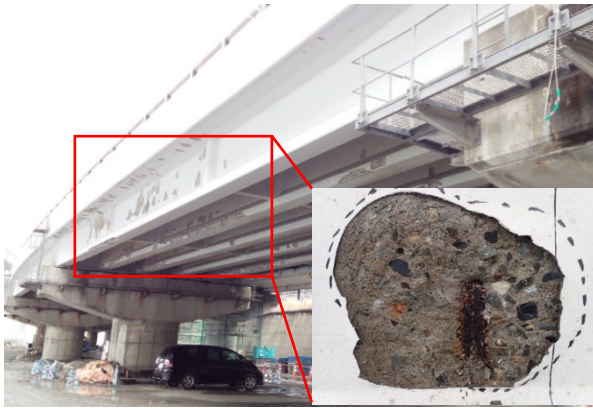
写真 1.4.3 構造本体の塩害による塗膜の剥離（損傷例）

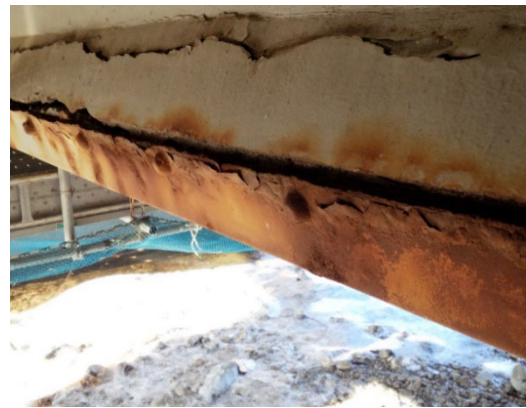
写真 1.4.4 構造本体の塩害による鋼板の剥がれ（損傷例）

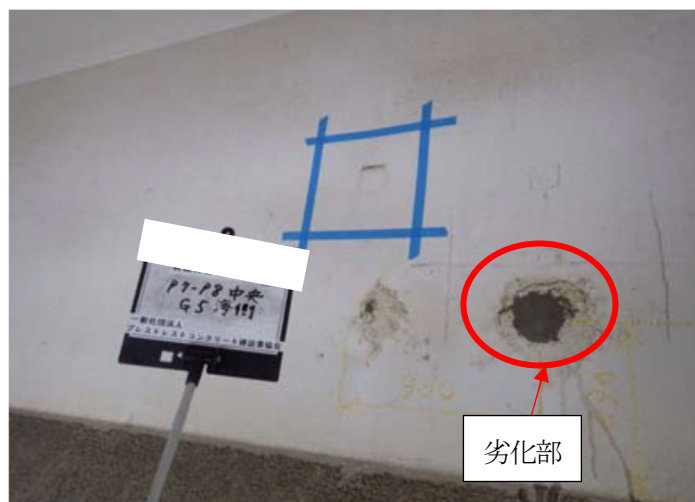
写真 2.4.1 劣化部の例

次に、コアの  $C_0$  および  $D$  から鉄筋位置の塩化物イオン濃度（以下、 $C_s$ ）を求め、腐食ひび割れや浮きなどの劣化部からの距離との関係を整理した（図 2.4.8）。なお、劣化部からの距離は劣化部位置を 0 としてコア採取した橋軸方向距離を整理している。また、劣化部の例を写真 2.4.1 に示す。劣化部近傍から採取したコア（13 箇所、図中の距離 0m）はすべて下フランジであり、うち 12 箇所の  $C_s$  は  $2.1 \text{ kg/m}^3 \sim 10.4 \text{ kg/m}^3$  であった。一方、劣化部からの距離が大きくなるにつれて  $C_s$  が低下し、距離 2.0m を超えると  $C_s$  は  $0 \text{ kg/m}^3 \sim 2.1 \text{ kg/m}^3$  になることが確認された。また、劣化部からの距離が同じ場合でも  $C_s$  にばらつきが見受けられた。なお、劣化部近傍では塩化物イオン濃度が高い傾向を示すことが確認された。

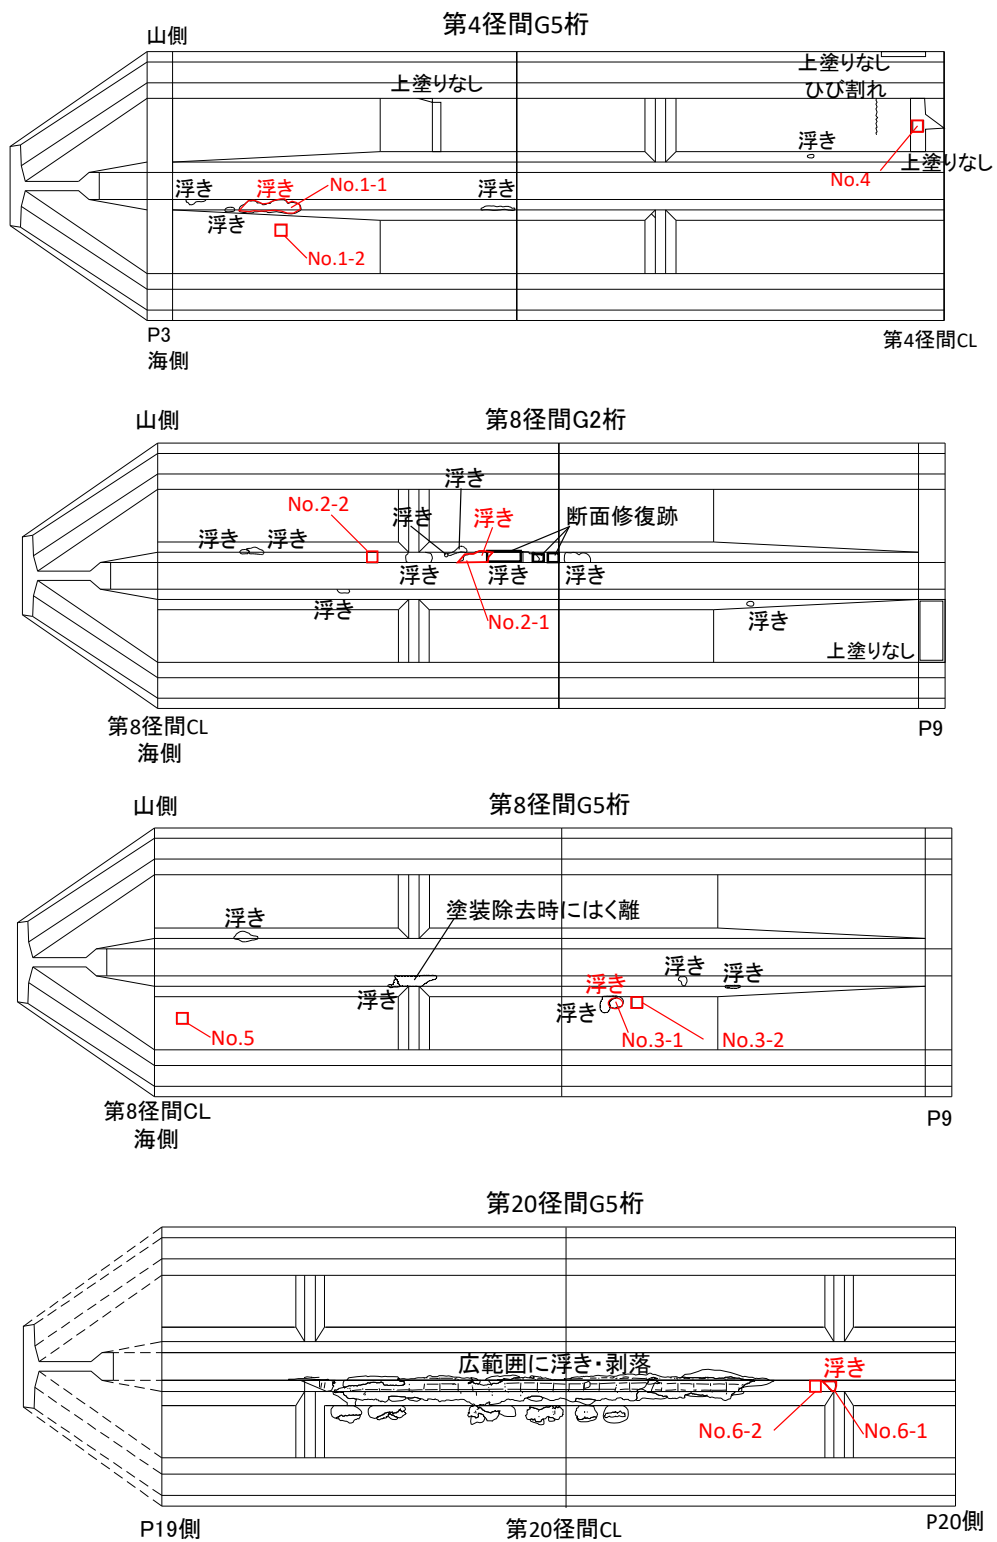
図 3.3.2 外観調査結果（展開図）

外観調査結果の展開図を図3.3.2に示す。外観調査の結果、目視や触診により塗膜の段差や割れ、打音によりコンクリートの浮きを確認した。コンクリートの浮きは鉄筋の腐食に起因するものであり、コンクリートと塗膜界面の浮きは確認されなかった。外観調査結果より、塗膜の組成・遮塩性を確認する箇所として、試験片の作製が可能な程度大きい範囲の損傷部を選定した。選定箇所数は、損傷部4箇所およびその近傍の健全部4箇所、上塗り未塗装部1箇所、過年度調査部近傍1箇所の計10箇所を対象とした。選定箇所を図3.3.2に示し、選定箇所の記号、特徴等を表3.3.3に示す。

No.	外観調査結果		備考
	目視・触診	打音	
1-1	塗膜の段差を確認	コンクリートの浮きを確認	損傷部
1-2	損傷なし	損傷なし	1-1近傍の健全部
2-1	塗膜の段差を確認	コンクリートの浮きを確認	損傷部
2-2	損傷なし	損傷なし	2-1近傍の健全部
3-1	塗膜の段差を確認	コンクリートの浮きを確認	損傷部
3-2	損傷なし	損傷なし	3-1近傍の健全部
4	損傷なし	損傷なし	上塗り未塗装部
5	損傷なし	損傷なし	過年度調査部近傍
6-1	塗膜の段差を確認	コンクリートの浮きを確認	損傷部
6-2	損傷なし	損傷なし	6-1近傍の健全部

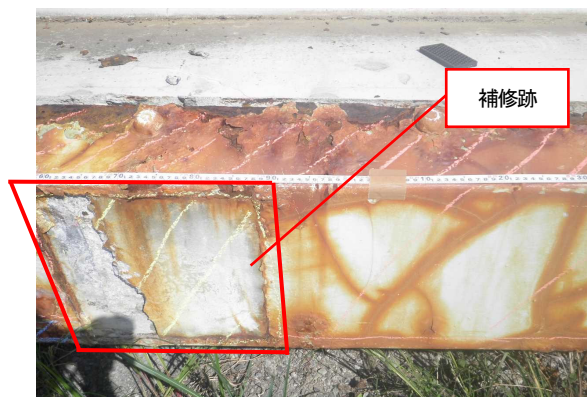
写真 5.3.5 補修跡

補修跡（写真 5.3.5）については、過去の点検調査時に鋼板を切断撤去して塩化物イオン濃度などを測定した後にポリマーセメントモルタルなどで後埋めした位置と推察される。

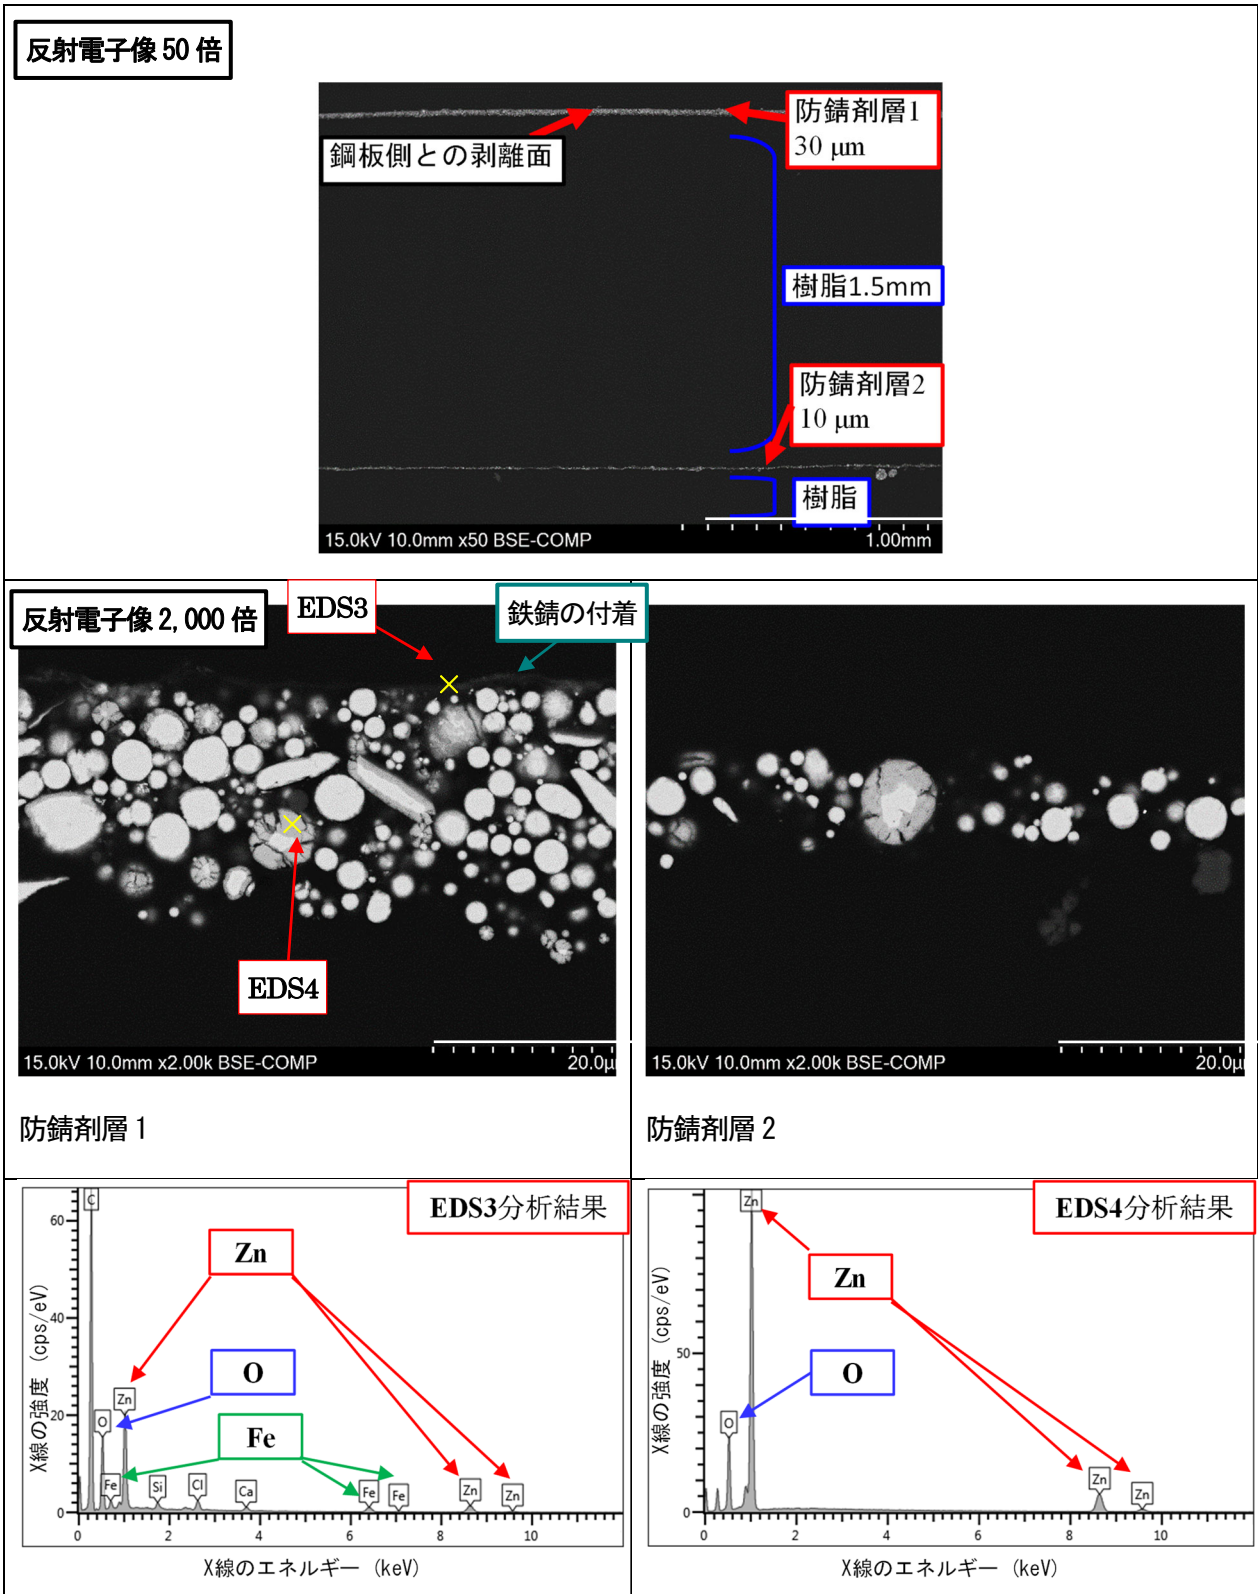
底軽浮 1 (図 5.3.6) では防錆剤層 1 の上部に暗い灰色を呈するごく薄い層が、底浮 1 (図 5.3.7) では防錆剤層 1 の上部に厚さ 20~100 $\mu\text{m}$  のやや暗い灰色を呈する層が認められた。これは EDS3 や EDS5 の分析結果において亜鉛の他に鉄 (Fe) が検出されたことから、鋼板の鉄錆が付着したものと推測された。また、底浮 1 (図 5.3.7) の亜鉛粒子間に帯状に認められる暗色の物質は、EDS6 の分析結果において、亜鉛と酸素 (O) が強く検出されており、亜鉛の酸化物、あるいは水酸化物が生成していると考えられる。以上より、底軽浮 1 (図 5.3.6) と底浮 1 (図 5.3.7) で確認された浮きの原因は、鋼板裏面の腐食に加え、鋼板裏面に施された亜鉛系防錆剤の酸化に起因すると推察される。

図 5.3.6 防錆剤と思われる層の反射電子像観察および EDS 分析結果 試料名：底軽浮 1

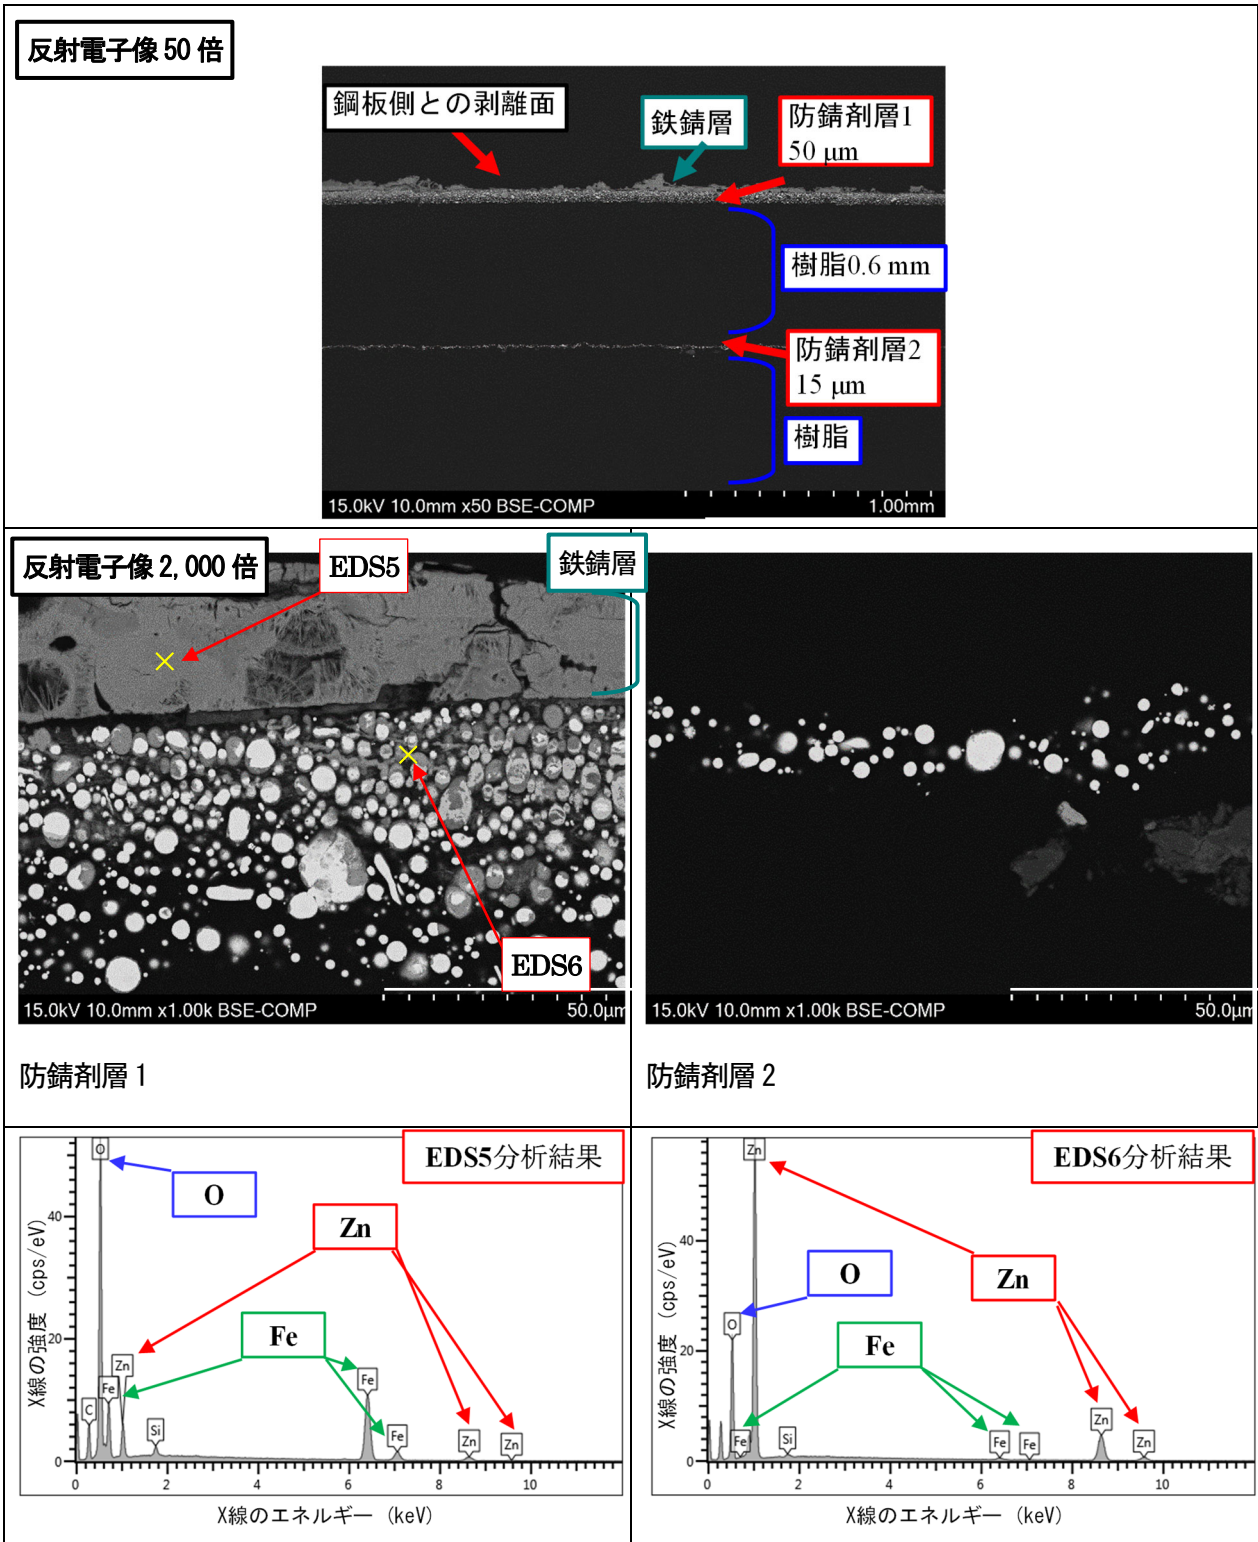
図 5.3.7 防錆剤と思われる層の反射電子像観察および EDS 分析結果 試料名：底浮 1

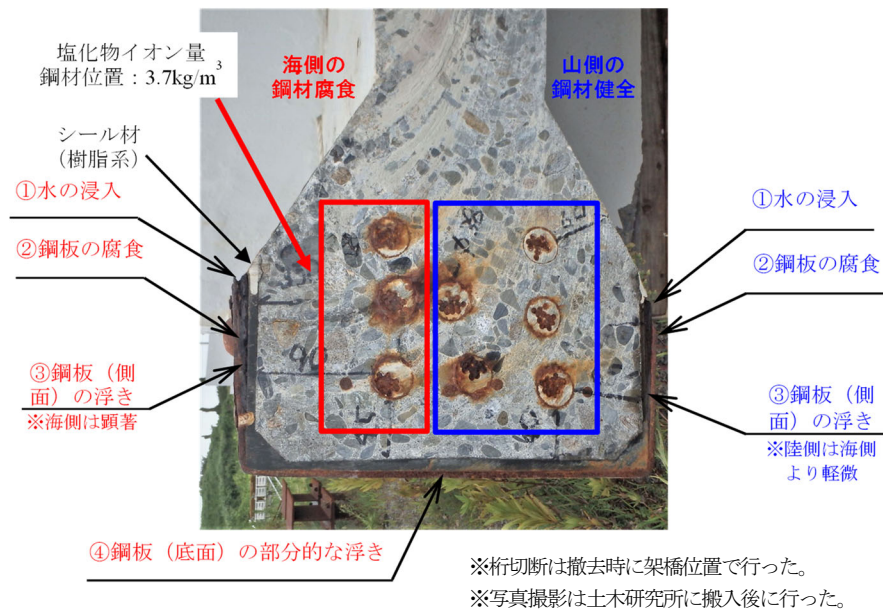
図 5.4.1 PC 桁切断面の劣化状況

ここで、1995 年（平成 7 年）度の調査報告書に、既設鋼板接着部分に樹脂と鋼板の剥離が見られるため樹脂の再注入を行う必要があると記されていることから、鋼板に浮きが生じていたと想定される。鋼板の浮きは、コンクリート内部の鋼材腐食やコンクリート内部から鋼板との接着面へ水が供給されることで発生すると考えられるが、本調査において山側に鋼板の腐食と浮き（海側よりは軽微）が確認された位置で内部鋼材の状態を確認した結果、健全であることが確認された（図 5.4.1 参照）。このことから、鋼板の腐食や浮きはコンクリート内部からの影響ではなく、外部からの水の浸入が主要因であると考えられる。

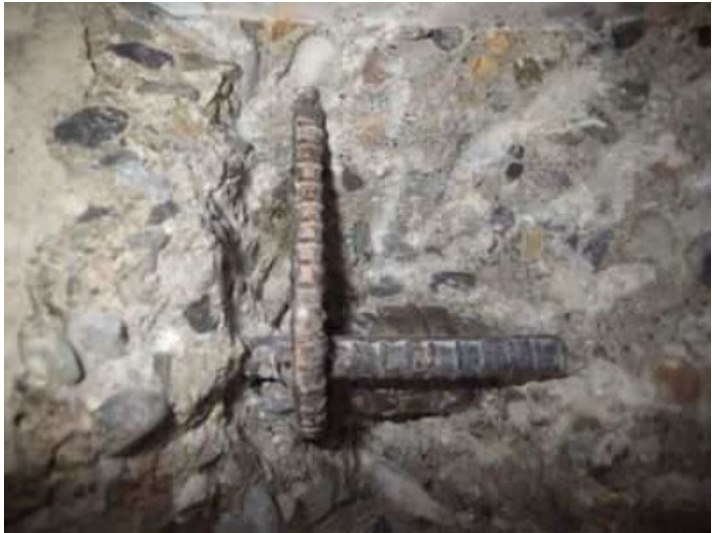
<p>第13 径間 G6 桁 (山側)</p> <p>はつり調査箇所</p> <p>はつり後状況 (拡大)</p> <p>配力筋に軽微な腐食</p>

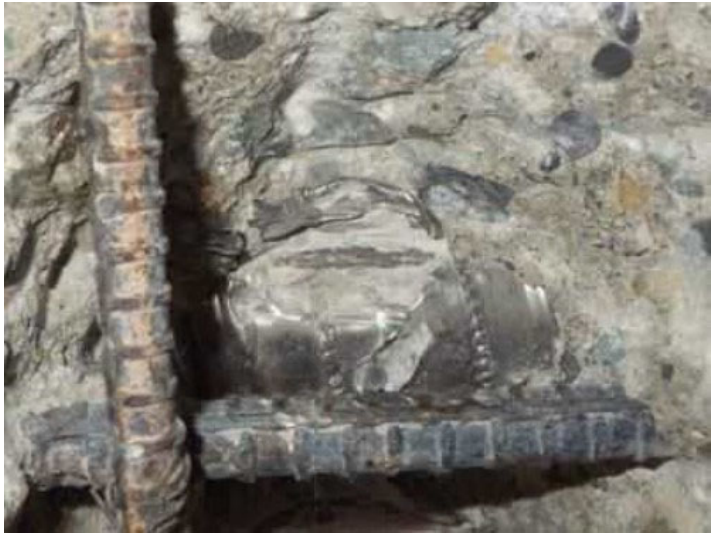
<p>第13 径間 G6 桁 (山側)</p> <p>はつり調査箇所</p> <p>はつり後状況 (拡大)</p> <p>シース管 40mm</p> <p>PC 鋼線異状なし</p>

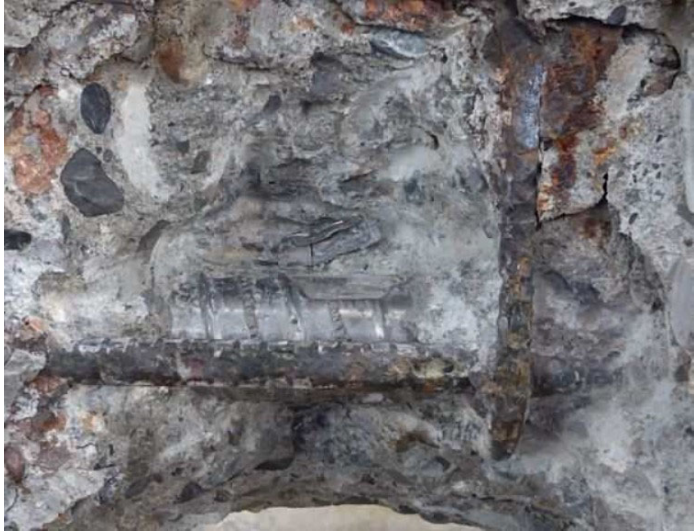
<p>第13径間G6桁（海側）</p> <p>はつり調査箇所</p> <p>はつり後状況（拡大）</p> <p>配力筋・主筋共に腐食により断面欠損</p>

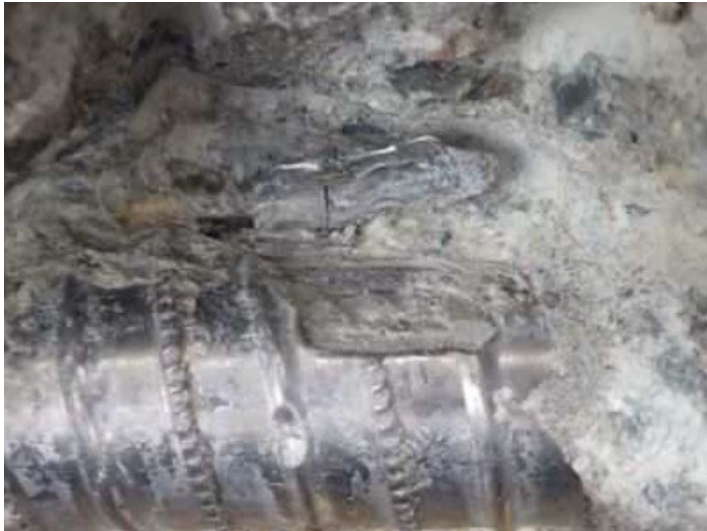
<p>第13径間G6桁（海側）</p> <p>はつり調査箇所</p> <p>はつり後状況（拡大）</p> <p>シース管 40mm</p> <p>PC鋼線異常なし</p>
 	<p>第13径間G6桁（海側）</p> <p>はつり調査箇所</p> <p>はつり後状況</p>
