AI を活用した道路橋メンテナンスの効率化 に関する共同研究報告書(Ⅱ-1)

ー非破壊検査技術を用いたコンクリート床版上面の
滞水検知手法の開発ー

令和5年3月

AI を活用した道路橋メンテナンスの効率化に関する共同研究
点検 AI(床版の土砂化等)開発グループ

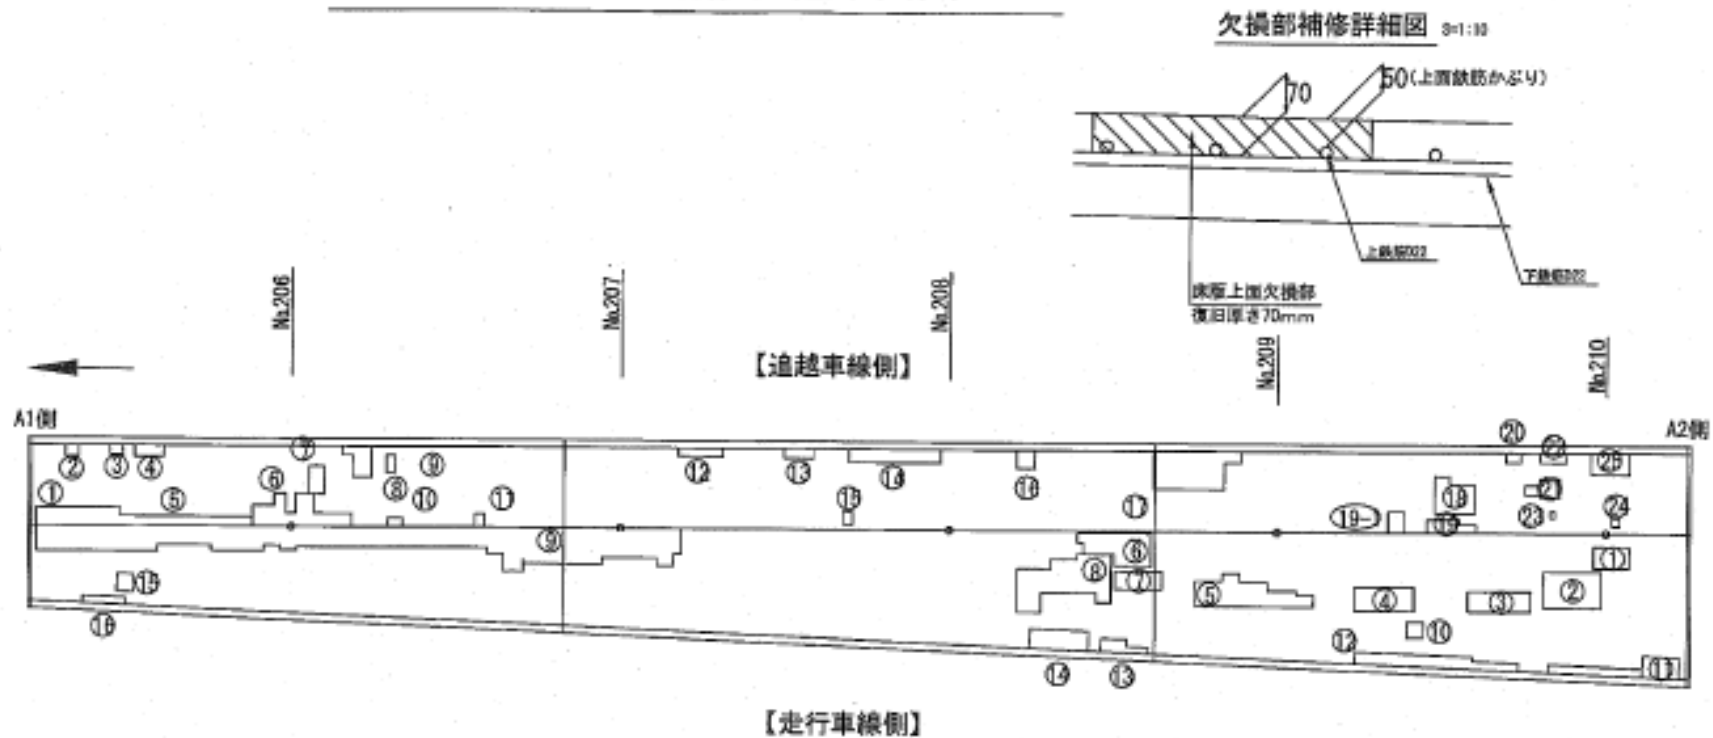
図-3.1.2 床版上面補修図面

第1 径間では、図-3.1.2 より過去に舗装打継目に沿って広範囲の補修が実施されていることが確認できる。床版下面には写真-3.1.2 のように G4-G5 桁間を除いて全面に炭素繊維シートが格子状に貼り付けられており、床版下面の状況が確認できないため変状は記録されていない。G4-G5 桁間については、一部パネルで 0.5mm を超えるひび割れが生じている。路面には一部補修痕があるものの、大きな変状は生じていない。

第2 径間では、図-3.1.2 より右路肩及び P2 付近の走行車線部に上面補修されたことが確認できる。床版下面に着目すると、比較的広範囲にひび割れが生じており、そのうちのほとんどの箇所で漏水・遊離石灰が確認されている。遊離石灰の発生状況を写真-3.1.3 に示す。遊離石灰について、点検調書の記載には前回点検から新たに確認されたとあり、橋面防水工が実施された履歴があるものの機能せず、路面から水が浸入していることが分かる。床版上面補修痕が集中していた P2 付近の走行車線部の路面には写真-3.1.4 のとおり土砂噴出が確認されており、過去の補修痕に水が浸入し再劣化が生じている可能性が考えられる。P1 側舗装打継目付近の路面に確認されている土砂噴出も同様に、過去の補修痕の再劣化の可能性がある。

第3 径間では、図-3.1.2 より全体的に補修痕が点在している。床版下面では、第2 径間ほどではないがひび割れが生じており、一部のひび割れから漏水・遊離石灰も確認されている。また、遊離石灰確認箇所の直上付近の路面には土砂噴出が確認されている。この遊離石灰について、点検調書の記載には前回点検から新たに確認されたとあり、第2 径間同様に路面から水が浸入していると推察される。

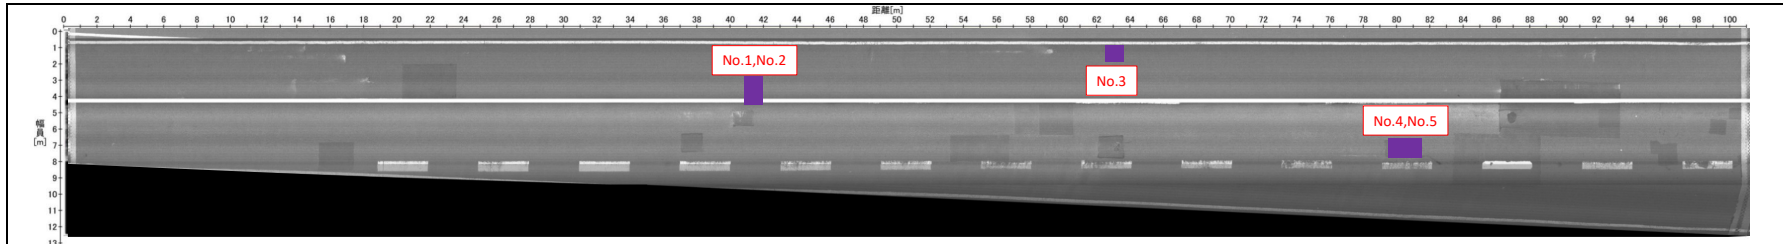
図-3.2.1 開削調査箇所的位置図

図-3.2.1 に調査位置図を示す。No.1 の調査箇所は舗装補修跡から土砂の噴出が確認されており、床版上面に土砂化が発生していると想定した。No.2 の調査箇所はNo.1 の隣であり土砂が噴出していないため健全部として想定した。No.3 の調査箇所は舗装コアを採取した後の床版上面の水分量計測で高い計測値を示したため土砂化が発生していると推定した。No.4 及びNo.5 の調査箇所は舗装の部分補修部の損傷から床版上面に水分が供給され滞水していると推定した。

図-3.2.2(a)～(c)に開削前の舗装状態、図-3.2.3(a)～(c)に開削箇所の床版上面の状態を示す。No.1 は全体的にコンクリートの剥離や劣化等が見られず健全な状態であった。No.2 では湿潤状態の部分でコンクリートが劣化しており部分的な欠損が生じていた。隣接する舗装補修部に生じた損傷から水分が供給されていた可能性が高い。No.3 では床版上面にうきが確認された。No.4 は床版上面の補修が行われており、上面補修部をハンマーで壊し既設コンクリートを確認すると、セメントペーストと骨材の剥離が生じておりコンクリートが欠損していた。No.5 もNo.4 と同様にセメントペースト骨材の剥離によるコンクリートの欠損が見られ、滞水も生じていた。コンクリートの欠損は床版の上側鉄筋位置まで進行しており、鉄筋の腐食も確認された。No.4 とNo.5 の開削箇所については、舗装を開削する前に小径微破壊検査で使用したエアブローで空気を注入すると、補修部の損傷している箇所や補修部と既設アスファルトの境界部から水が噴出されるのを確認した(図-3.2.4 赤矢印)。当箇所において水の噴出が確認された部分から、床版上面に橋面水が供給されていたと考える。

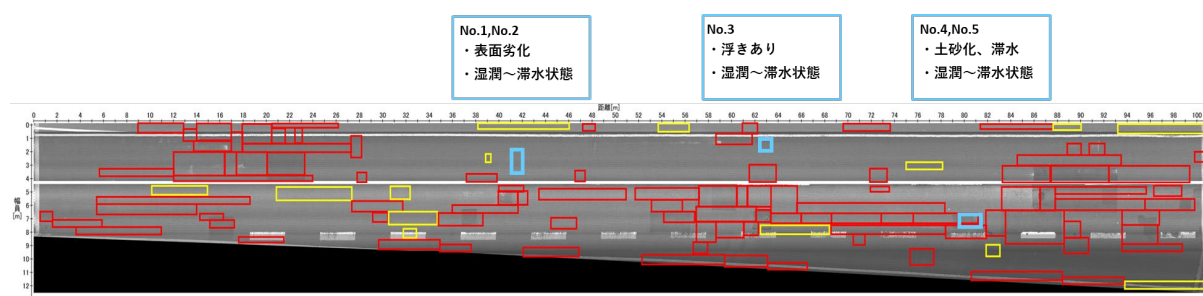
図-3.3.17 開削調査箇所と解析結果の重ね合わせ図

一方、グループ 3 評価をつけていない箇所でも開削調査を実施している（No.1, 2, 3）。電気抵抗式水分計で床版上面の水分状態を調査した結果、床版上面は湿潤状態～滞水状態であった。この原因の一つとして、レーダ計測日と開削調査日で床版上面の水分状態が変動したことが考えられる。床版上面の水分状態は、舗装のひび割れや継ぎ目箇所からの雨水の浸入や蒸発により変化する。レーダ計測日は令和元年 11 月 28 日に対して、開削調査日は令和 2 年 1 月 11 日と期間が開いたため、水分状態が変動したものと考えられる。

以上のことから、解析結果と水分状態との整合を検証するには、レーダ計測後すぐに開削調査を行い、同じ条件下で検証することが必要と考えられる。

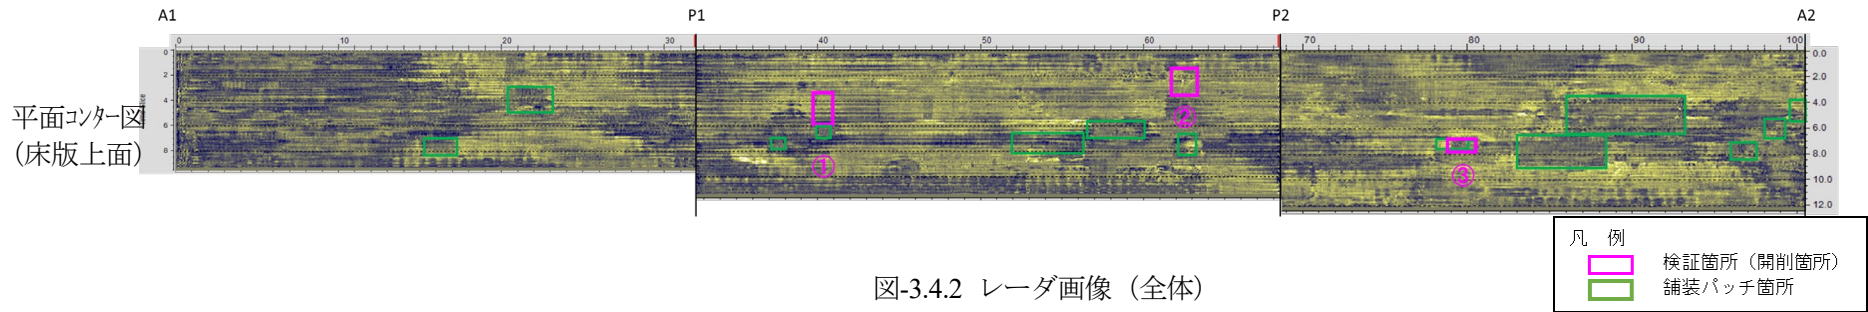
図-3.4.2 レーダ画像 (全体)

健全な橋梁では濃淡のない一様な画像となることが経験上わかっているが、図-3.4.2 では濃淡が多く見られることから、滞水や損傷、過去に実施された補修などが存在することが推定できる。ただし、床版上面の不陸により平面コンター図が一様に床版上面位置を示しているものではないこと、また、床版の補修材や水分量等により比誘電率が一定ではなく、単純に損傷・滞水を表す分布ではないことも分かっている。

検証箇所③の土砂化している箇所では、縦断面図の乱れが大きいことから、乱れの程度を確認することで判定可能であると考えられる。一方、検証箇所①の表面劣化や検証箇所②のうきでは縦断面図の乱れに大きな差がないため、レーダ画像からその種別を判定することは困難であると考えられる。

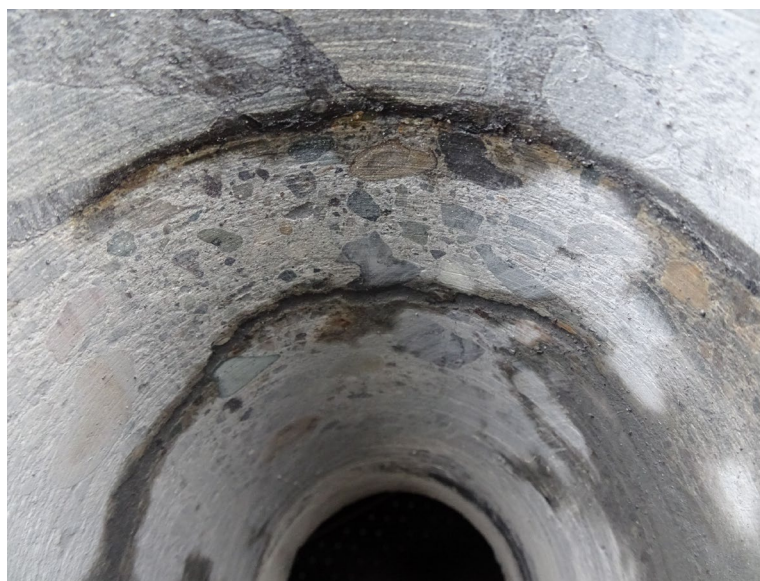
写真-3.5.3 Core-02 採取後の削孔穴

ここで、写真-3.5.1 と写真-3.5.2 より各種試料を目視で確認すると、Core-02 は柱状を示しておらず、スライス片を生成する前から分離している。これは試料採取時に生じた負荷で折れるもしくは分離した可能性もあるが、少なくともスライス片②と③に関しては、コア削孔後の孔内において同位置に水平ひび割れと滲出する水や、削孔中に泥状になったモルタル分が削孔穴から析出するなどが確認されており、採取前から柱状を保てずに分離していた可能性が高いことがうかがえる（写真-3.5.3、写真-3.5.4）。

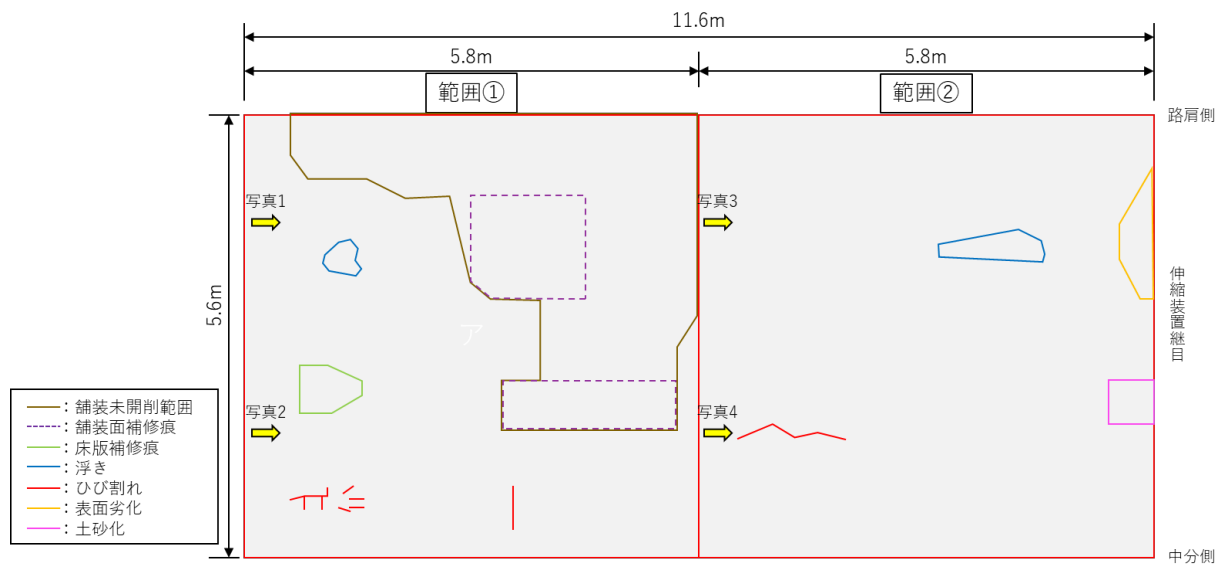
図4.2.2 確認された床版上面状態

舗装開削後に目視及び打音検査により確認した床版上面状態を図4.2.2及び写真4.2.2に示す。一部舗装未開削範囲があるが、これは舗装と床版との接着が強く舗装を剥がすことができなかった範囲である。伸縮装置継目付近で土砂化及び表面劣化が確認された。床版上面の滞水については目視では判別が困難であったため、図4.2.2には含んでいない。別途床版上面の水分量測定を実施しているため、その結果については4.3で詳述する。

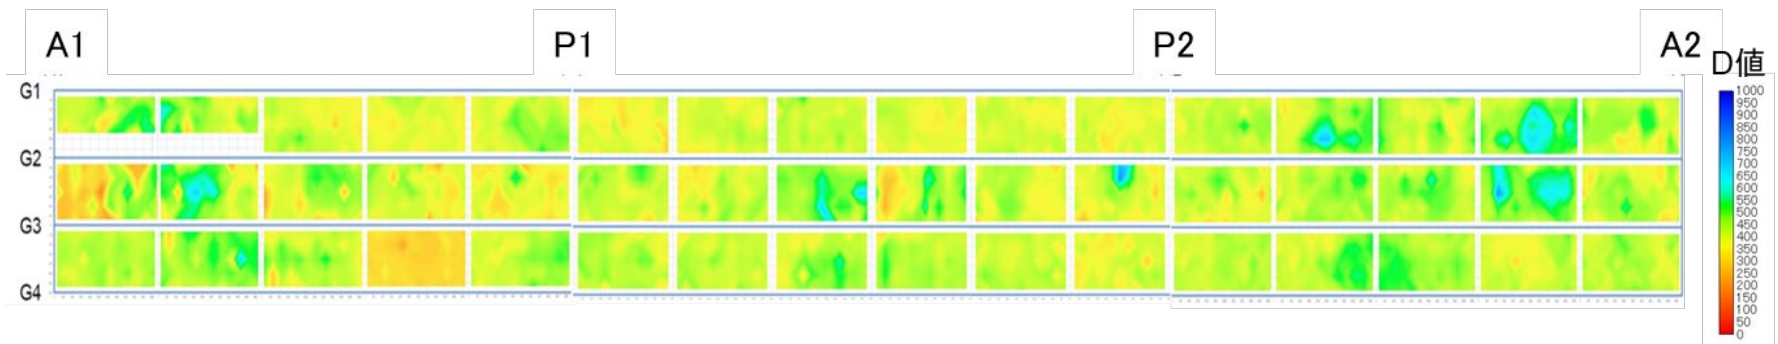
図4.3.6 床版下面水分量コンター図

今回の床版下面水分量測定の結果から、床版下面水分量コンター図で青色（D値で600～1000）を示した場合、その直上付近の路面には水の浸入口となる損傷が生じている可能性が高いことが確認された。これを活用することで、路面の損傷程度が同程度であっても、床版下面の水分状態を計測してコンター図化することにより水の浸入口となっている損傷の可能性を判別できることが期待できる。効果的な補修順位の策定を

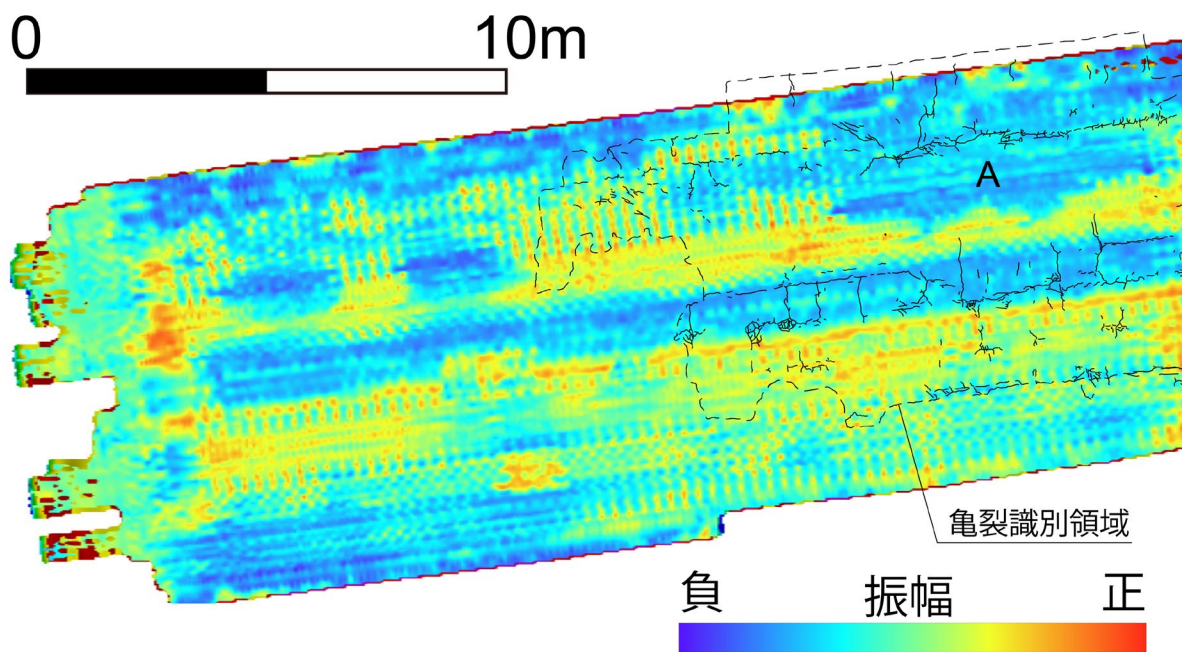
図-4.6.8 亀裂分布と同走時断面の比較（区間1）

図-4.6.6 のオルソ画像より亀裂を確実に識別できた範囲の境界を、図-4.6.8～図-4.6.11 に亀裂識別領域として破線で明示している。したがって、レーダ記録と舗装表面の損傷の比較対象域は破線の枠内となる。鉄筋の反射パターンが失われている領域、すなわち橋軸直角方向の主鉄筋の縞模様が確認できない領域の多くに亀裂が存在しており、電磁波レーダの断面記録と相関性が高いことがわかる。ただし、一部の領域では、図-4.6.8 のA付近のように亀裂が認められていないにもかかわらず、鉄筋の反射パターンが失われている箇所も存在する。

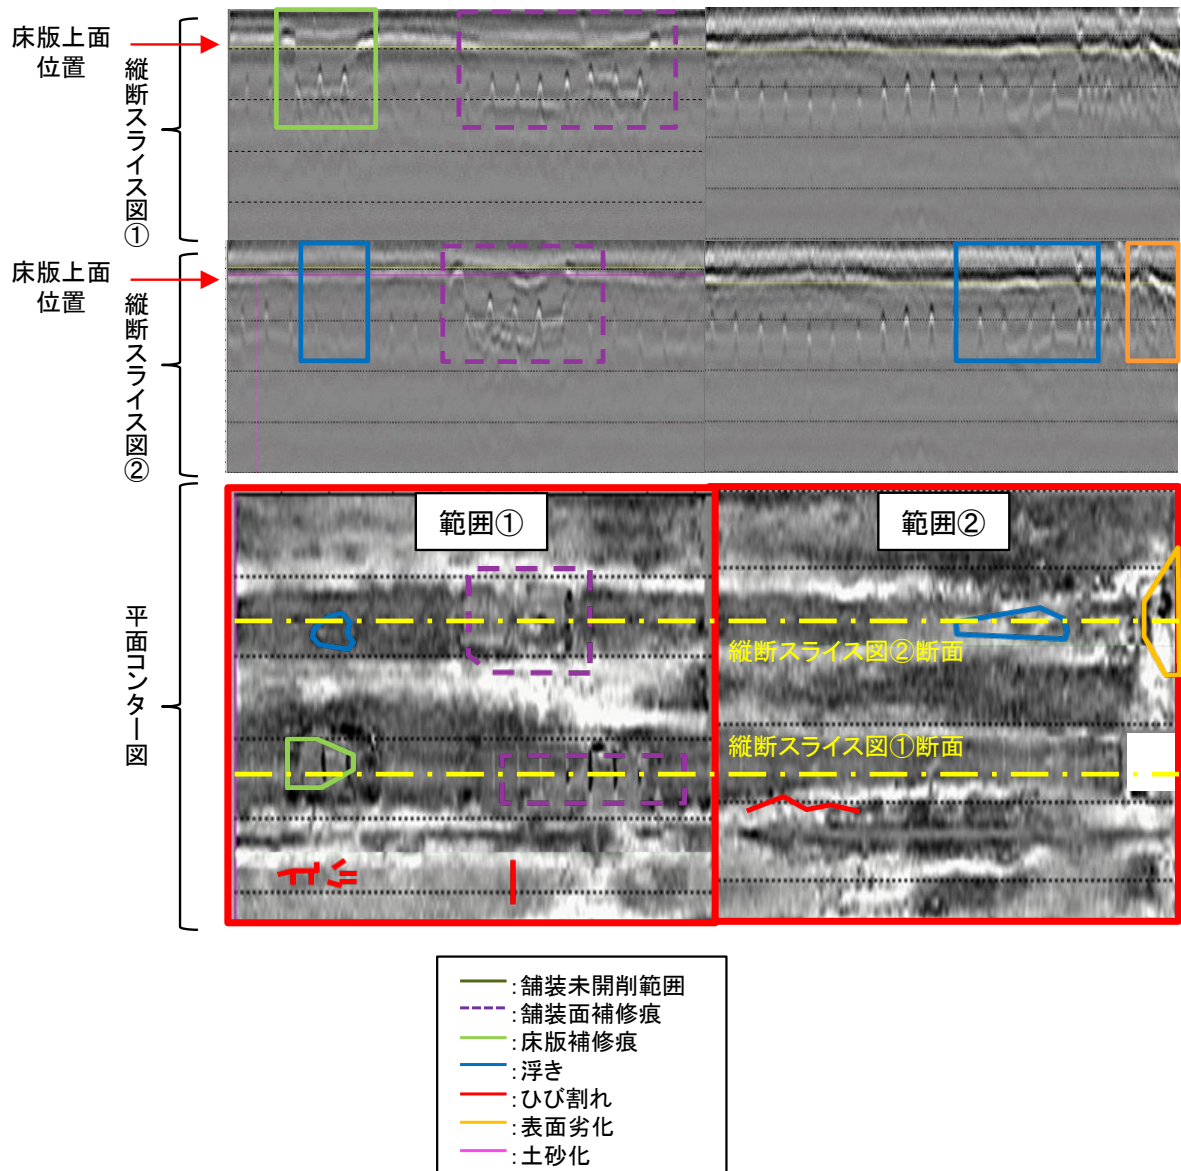
図4.7.4 ハンディ式電磁波レーダ測定結果と床版上面状態結果の比較

次に表面劣化、ひび割れ及び浮きの箇所を見ると、図4.7.2で示した滞水状態の範囲と被っているが、他の滞水状態の範囲と比較して明確な違いは確認できない。表面劣化及び浮きを含む断面位置の縦断スライス図②を見ても、表面劣化や浮きの範囲と他の範囲に違いは確認できなかった。以上より、表面劣化・浮き・ひび割れについては、ハンディ式電磁波レーダによる点検では検知が困難であると考えられる。

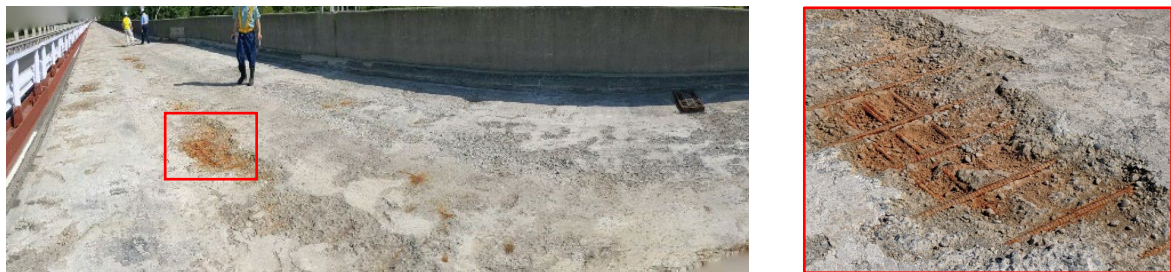
図-1.1 舗装開削後の土砂化が進行した事例

加えて、1991年のスパイクタイヤ粉じんの発生防止に関する法律の施行以降、凍結防止剤の散布量が増加したことにより²⁾、コンクリート床版上面の土砂化が顕在化しており、塩分を含んだ水が床版へ浸入し、床版下面に変状が発生していなくても床版上面が土砂化している事例が報告されている。図-1.1は供用後10年経過した橋梁の舗装開削後のコンクリート床版上面の状況であり、全体的に土砂化が発生していることが確認できる。また、図-1.2は前回の定期点検時には明確な変状が見られず対策不要と判定されていた箇所で、数年後に床版下面の抜け落ちが発生した事例である。
