米国New Orleansにおけるハリケーン「Katrina」による 高潮災害とその教訓

2005.10.25

独立行政法人 土木研究所 ユネスコセンター設立推進本部

上席研究員 田中茂信

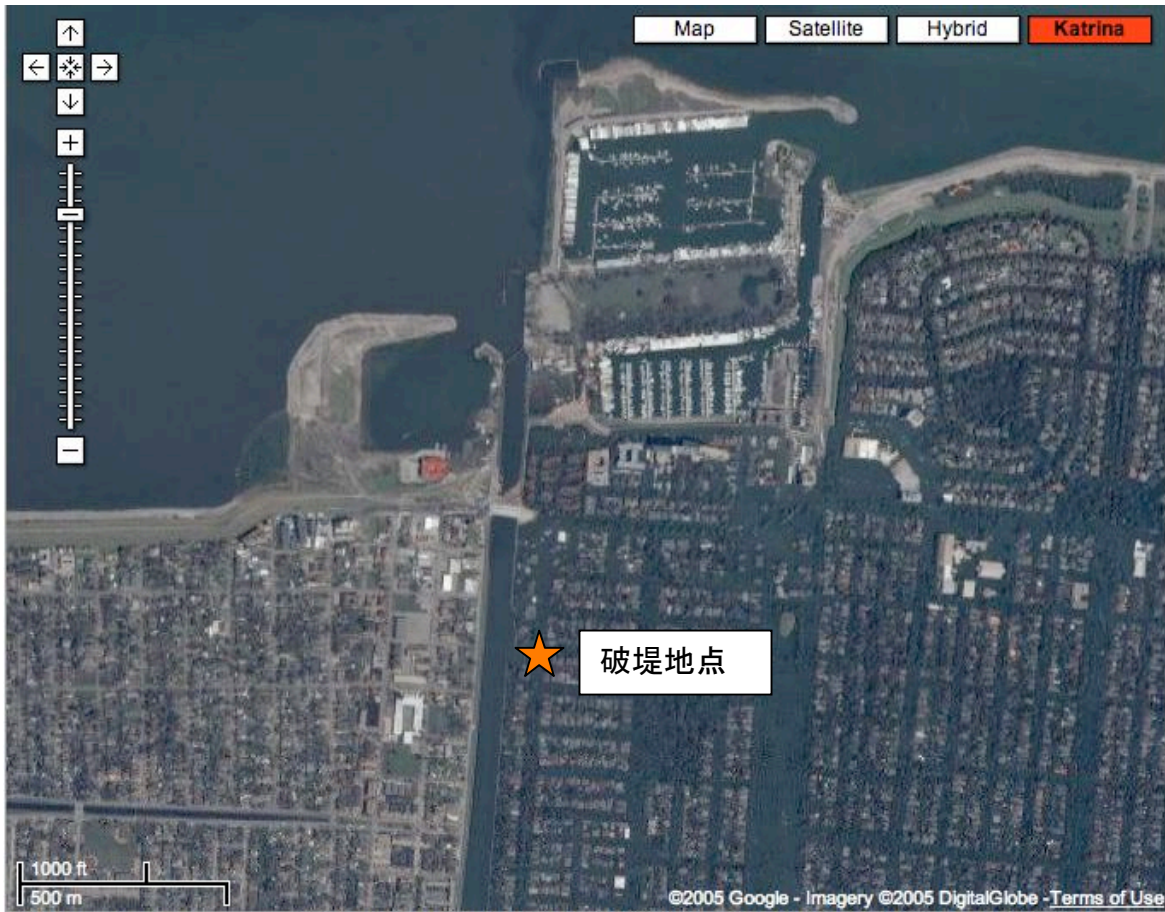
17th Street Canalの西側は破堤による浸水はしていない。8月31日撮影のこの画像では乾いている。

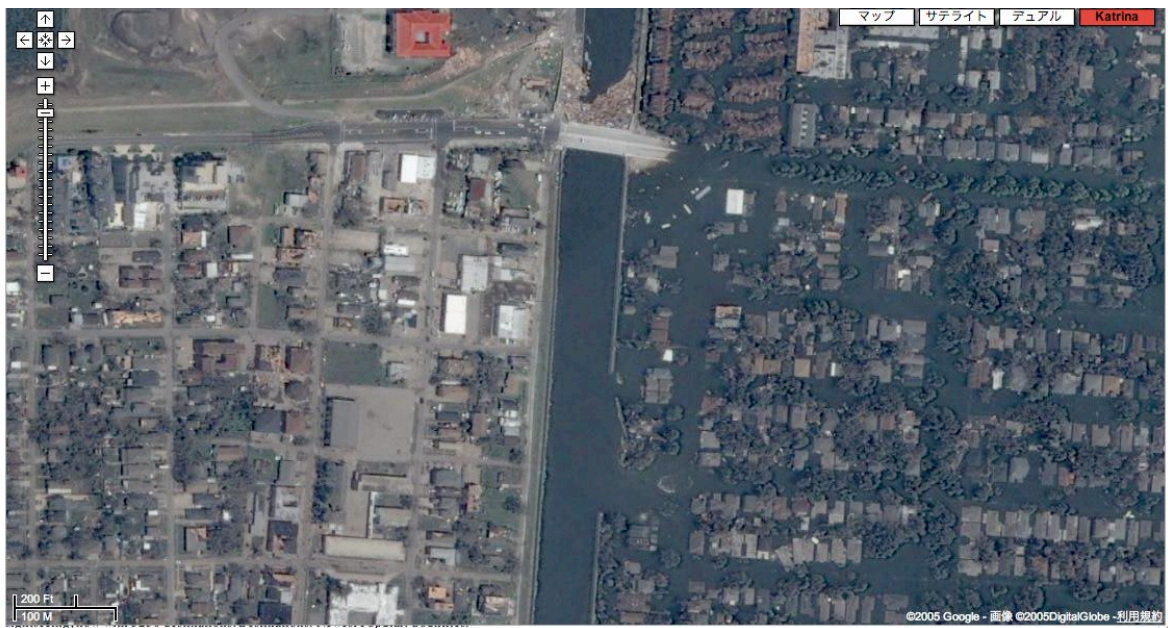
破堤後の状況から判断すると、堤防肩にあったフェンスが堤防法尻よりはなれたところまで移動していることから越流洗掘で断面が欠落して破堤したのではなく、堤体が滑り破壊を起こして破壊したものと推定される。なお、低湿地の表層はピートが約1mあり、その下に弱い粘土が存在しており堤防の安定上は厳しい条件にある。また、堤外水位が非常に高いこともさらに悪条件を重ねている。

この画像では堤防が建ったまま東に移動しているのがみえる。

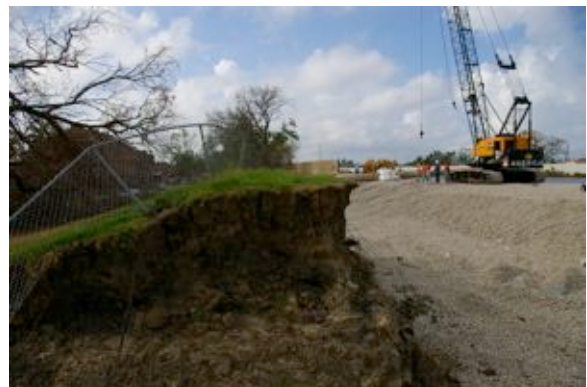
フェンスの建っている土塊は元の堤防位置から10m余移動している。また、元ののり尻付近が盛り上がったようになっている。

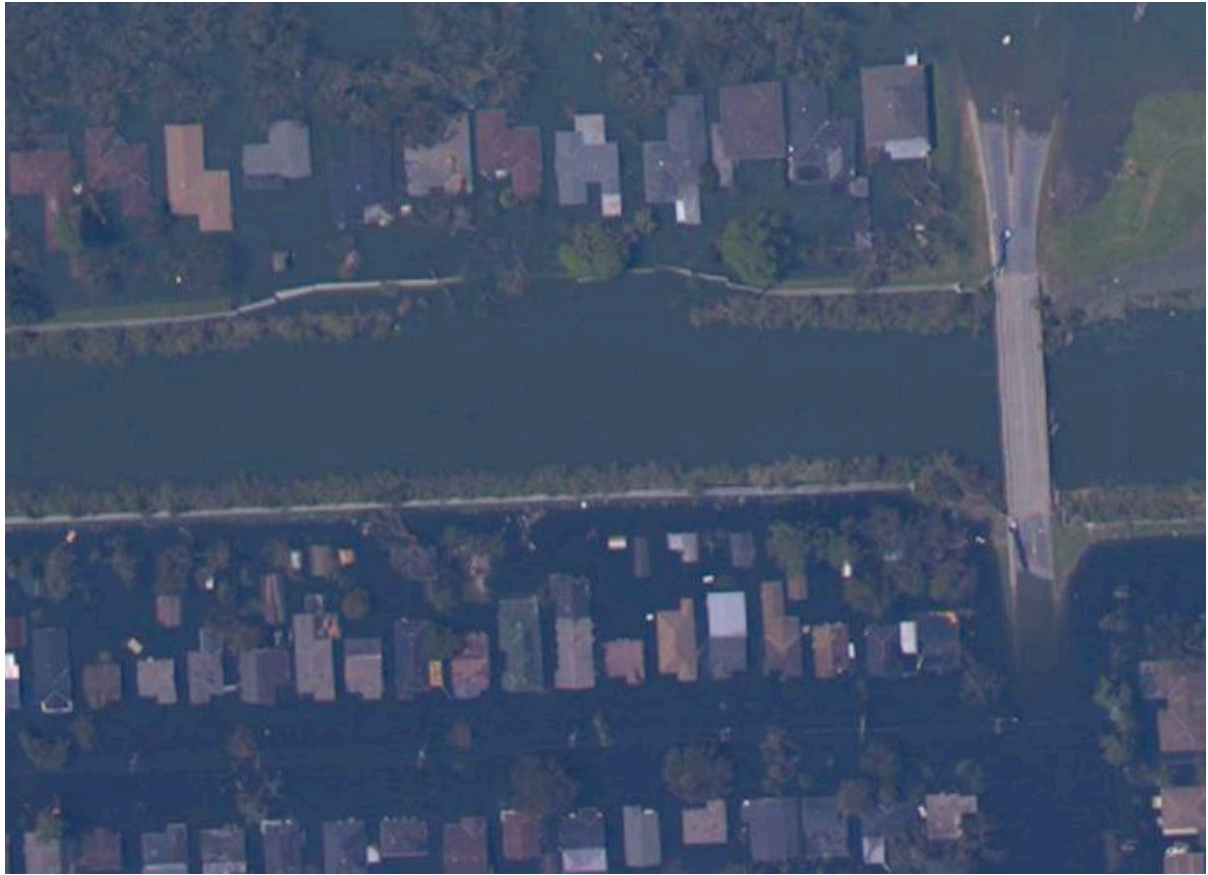
8月31日撮影の衛星画像(NOAA)。Floodwallが堤内側に移動または傾倒している。

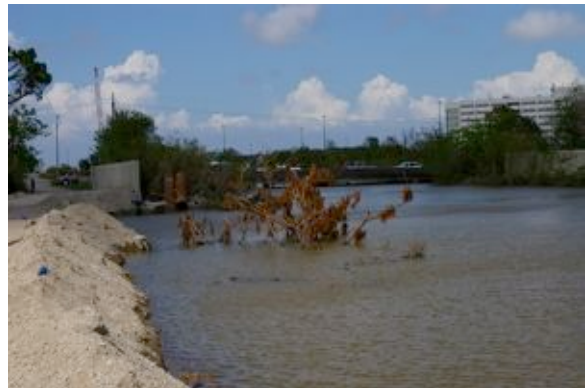
Floodwallの前面に水面に少しだけ矢板が顔を出している。

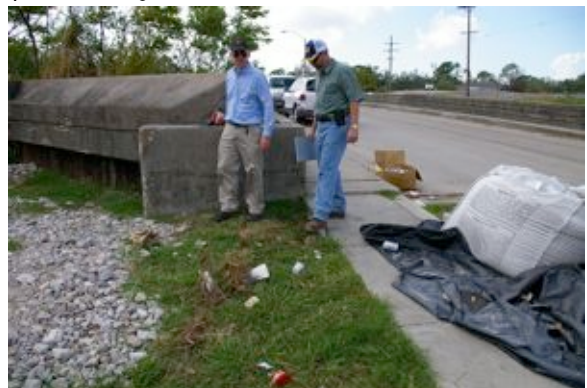
また、写真に示すように、I型コンクリート壁と接続する矢板部分および橋は一連の防御壁になっておらず橋の部分が最も低くなっており、水位が上昇すればまず橋で越流しそれが両側の堤内地へ流れる状況になっている。

橋が一番低く、取り付け、矢板、Flood wallの順に高くなっている。

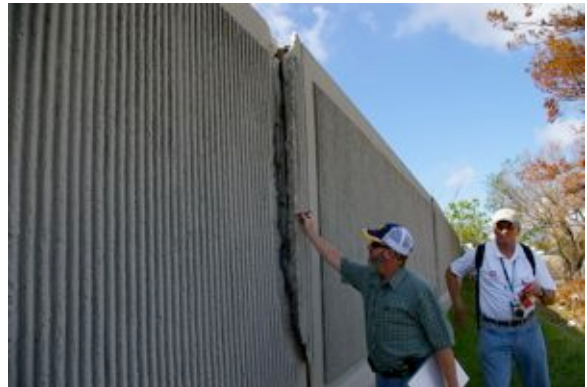
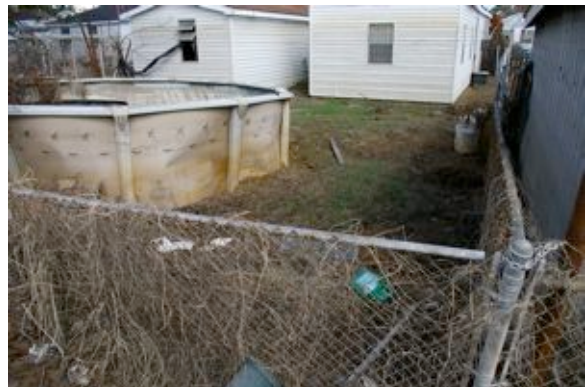
破堤地点対岸の堤防の裏にはI型コンクリート壁から30cm～50cmはなれた所を中心に陥没が生じており、I型コンクリート壁が堤内側に少し傾いていた。外水位が高いので陥没孔の土堤天端下40cm程度の所に水面があった。法尻付近にガマが2カ所あった。1カ所は砂の噴出があり、もう一カ所の堤防から少し離れているものは膨らんでいるだけだった。陥没孔の堤外側にも幅50cm程度の水面が現れていた。

プール横にガマがみえる。右の写真では膨らんでいるのがみえる。

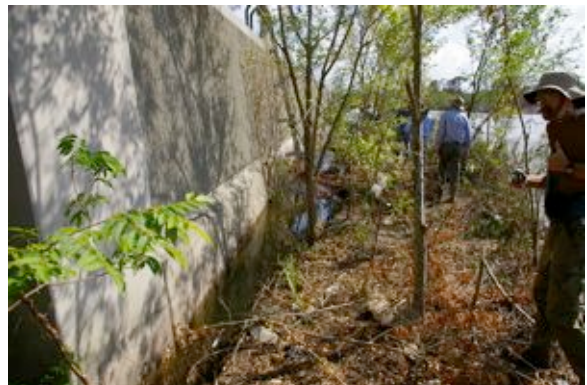
Floodwallの外側に幅0.5～1 mの水面ができていた。

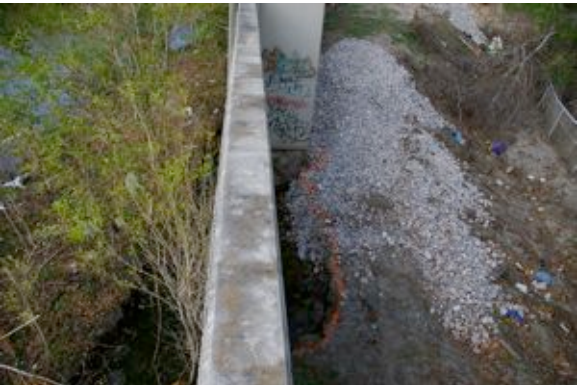
右の写真は陥没のみられる部分を上から見たものであるが、外側の水面はfloodwallに沿ってつながっている。

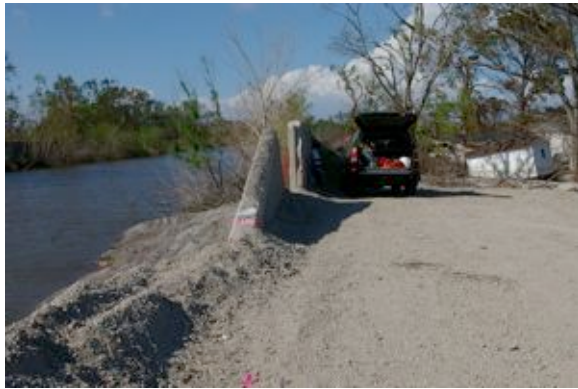
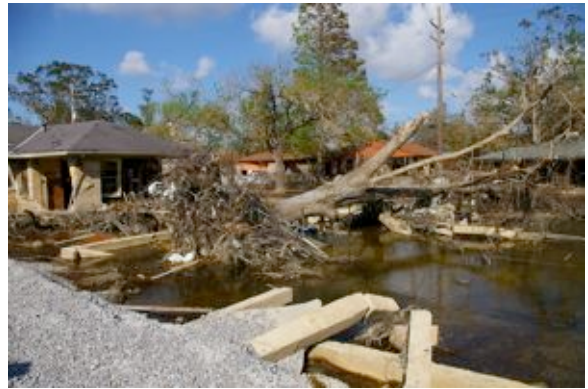
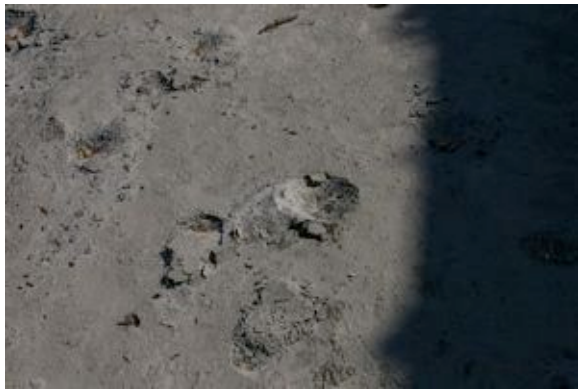
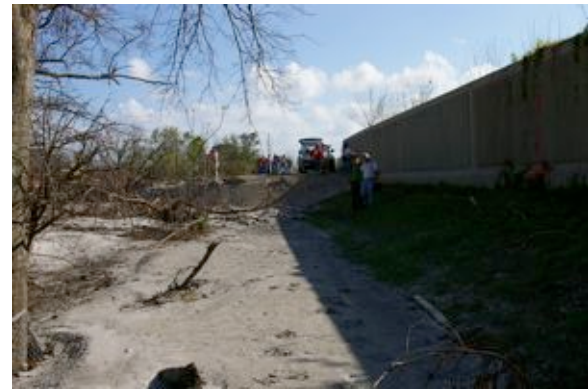
17th Street CanalおよびLondon Ave. Canal北側の破堤地点より仮締め切りの高さが高い。なお、10月7日時点では17th Street Canalもほぼ同じ高さまで盛ってあった。

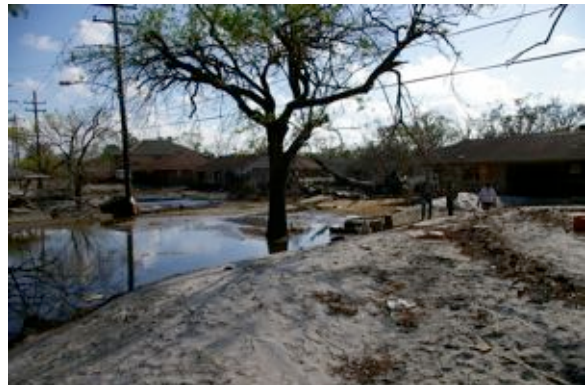
大量の砂の堆積が広い範囲に見える。

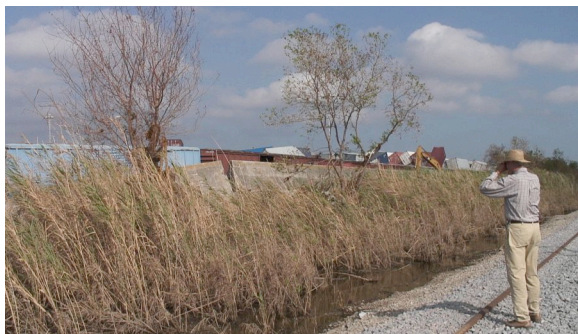
破堤地点1 Floodwall破堤部の堤外側。

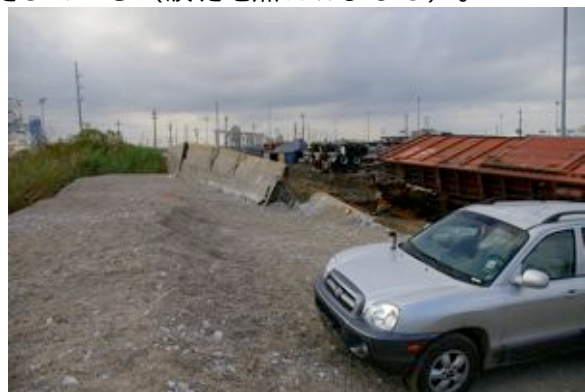
破堤地点1 破堤部の応急復旧状況。

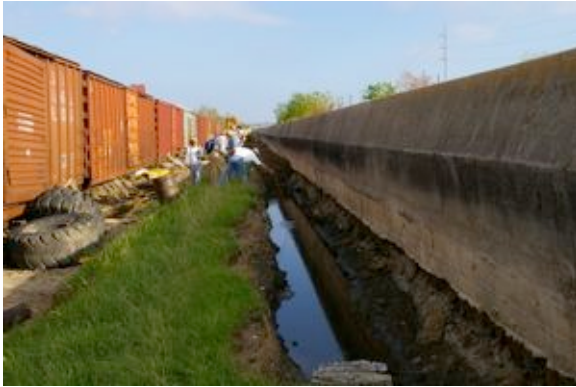
破堤部周辺の堤内側洗掘状況

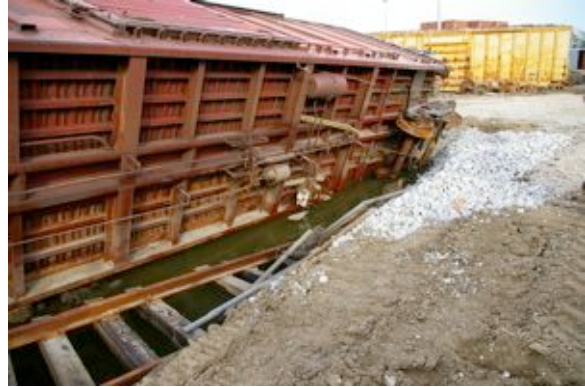
破堤部付近で洗掘等により転倒した貨車

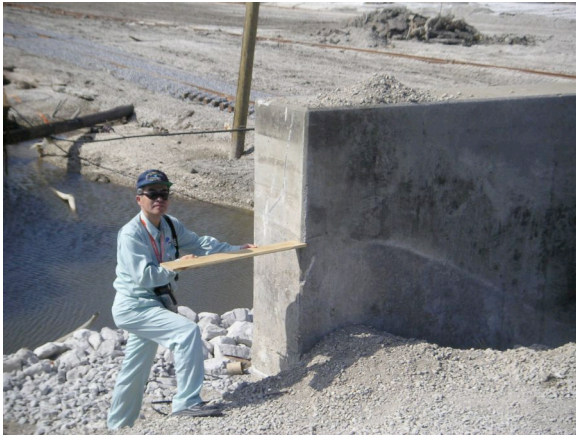
破堤地点2 コンクリートのfloodwallとそれより低かった道路との接続部の破堤状況

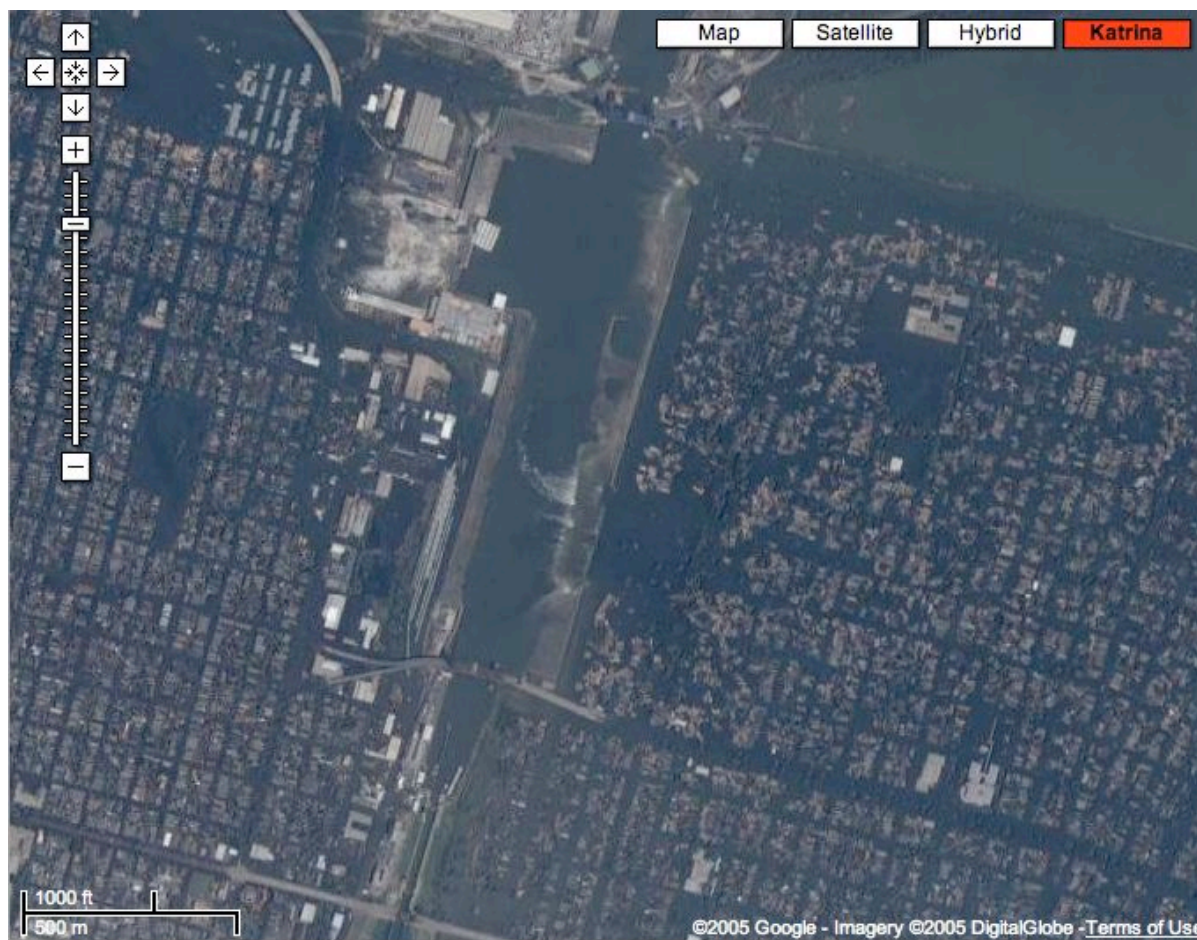
南側の破堤地点はこれまで述べてきたものに比べかなり大規模である。矢板の上にI型のコンクリート壁が載っているのは同じであるが、これがまるで水圧で倒されたようになっていた。また、残っている破堤地点前後のFlood wallの堤内側には越流により洗掘されたとみられる溝が一様にみられた。この破堤地点の堤内側少し南側にバージがみられた。これはGoogle mapsでも確認できる。なお、Google mapsでみられる8月31日時点の映像には南側の破堤地点のほぼ中央にまだFlood wallがみえるので、破堤は中央からではなく2カ所で発生し、後に連続したものとみられる。この破堤地点の堤内側の多くの住居が流失している。

運河東側に2カ所氾濫水が運河へ戻っている状況が見える。また、南側の破堤地点のすぐ南側にバージが見える。また、破堤地点の堤内側の多くの住居が流失しているのがわかる。

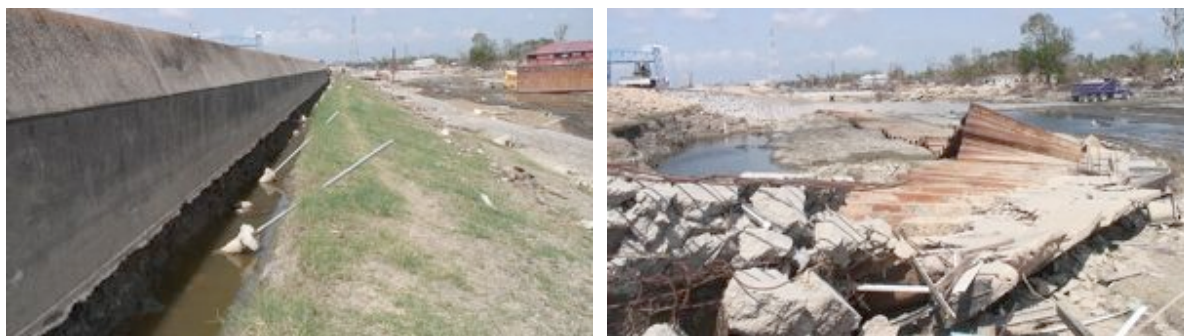
I型Floodwallの背後が洗掘されている。フェンスの支柱が所々に残っている。

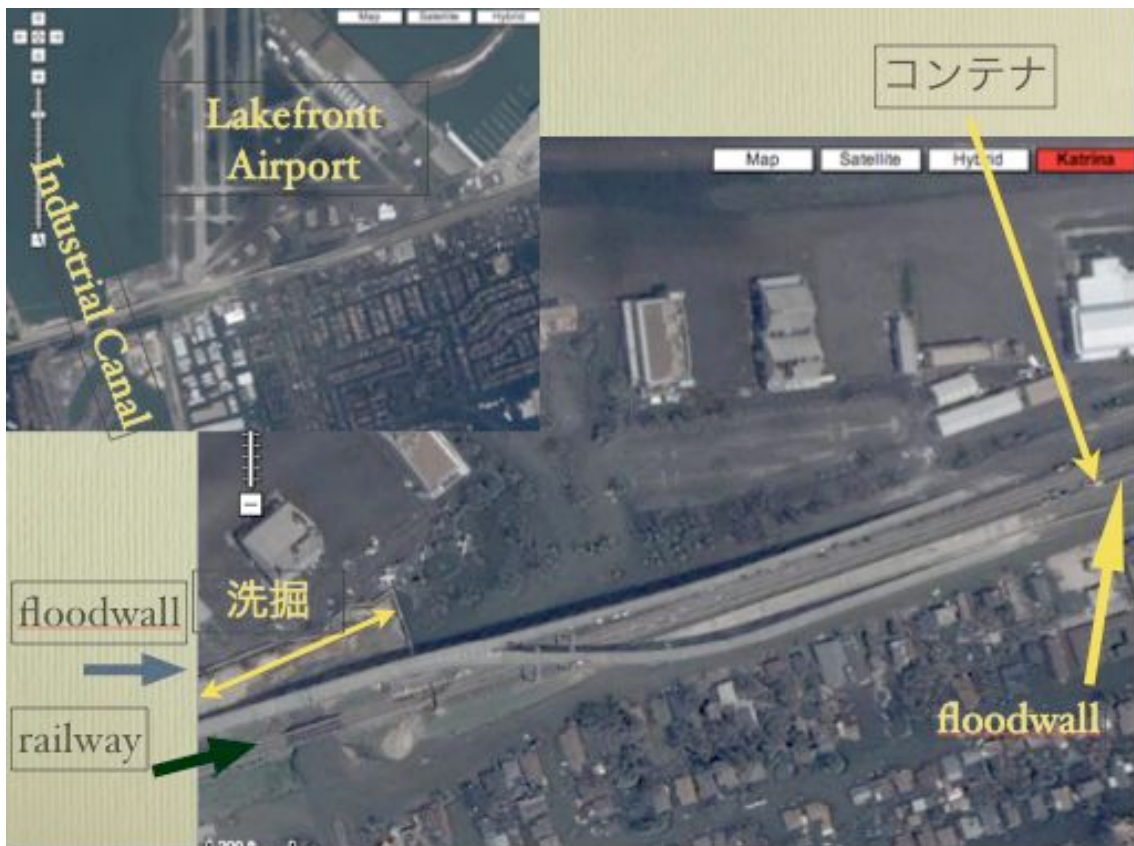
中央左下、鉄道の南側に白く見えるのが越流した高潮で線路の堤内側の堤防が欠けて堆積した砂である。高架橋を挟んで北側にfloodwallがほぼ直角に曲がっているのが見える。

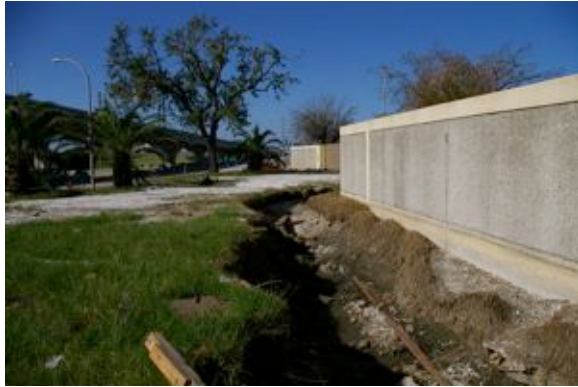
このfloodwall背後の洗掘状況。

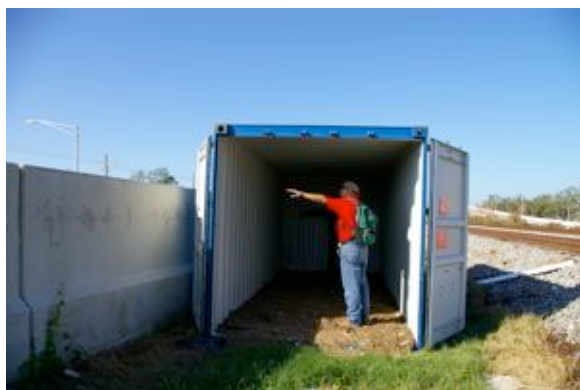
コンテナの近くでfloodwallに残されたごみ。堤内地側は洗掘されていない。

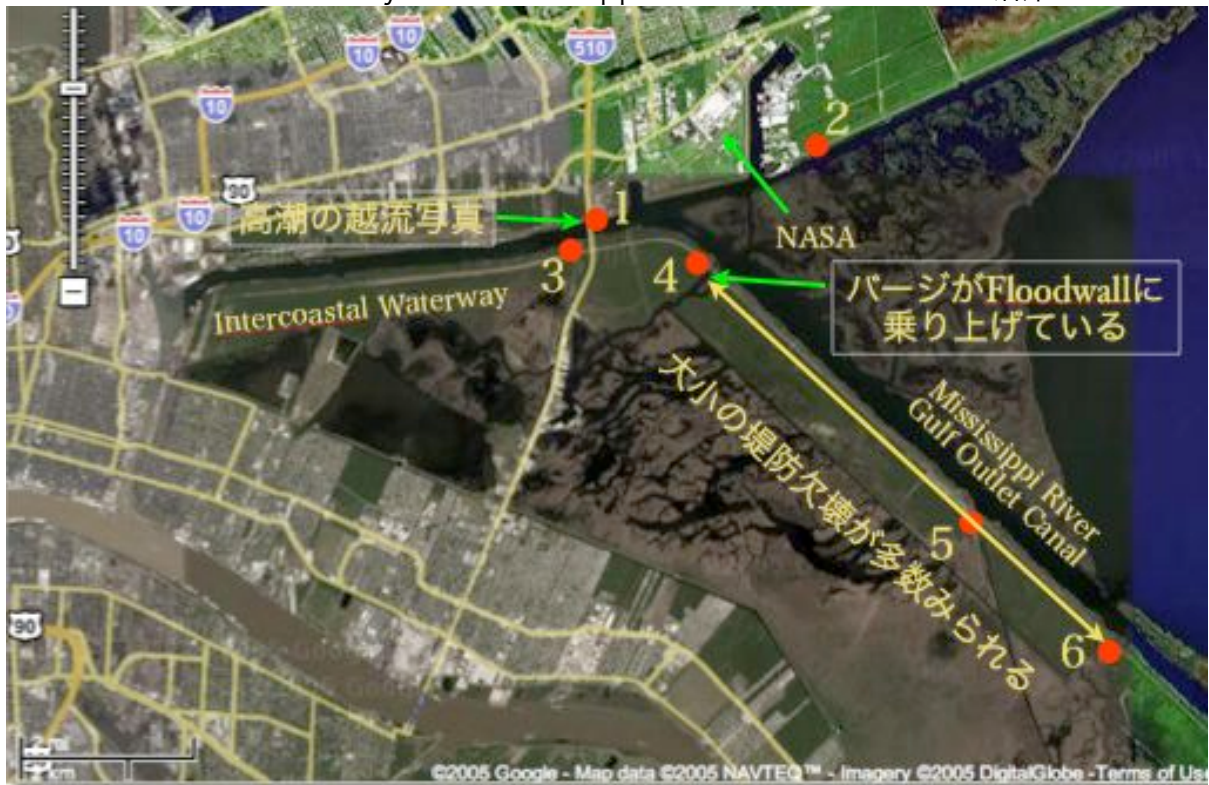
この節の説明に図中の番号を引用している。

この図に示した位置1の地点で高潮が越流して堤防裏法面を洗っている写真が近くの企業のCCTVで撮影されている。

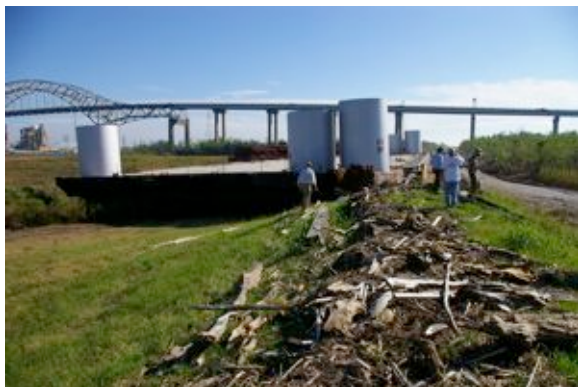
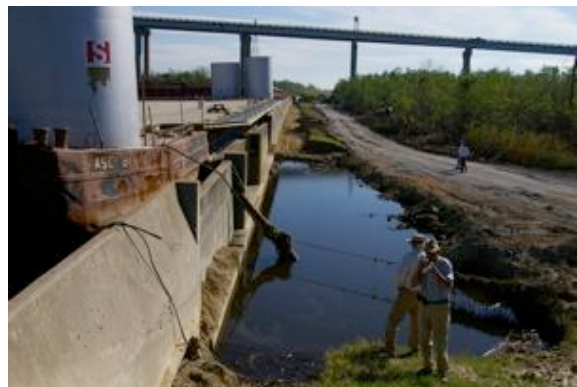
ゲートの部分が少し低いため洗掘が大きくなっている。バージの先端が当たったところはコンクリートが一部欠けている。（位置3）

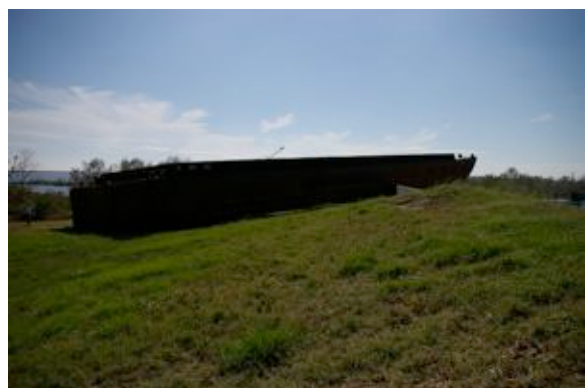
乗船地点のゲートすぐ西側に打ち上げられたバージは迫力がある。ゲート上面の高さが16.93ftであるので、それと同じ高さのコンクリート壁の上に吃水数ftのバージがまさに越そうとする位に乗りかかっている。（空のバージなので吃水は2ft位ではないかといわれている）これだけのものが運河側から乗りかかっても壊れないfloodwallなのに他の部分でこれが壊れているので比較してみる必要がある。

（位置4）Floodwallに乗ったバージ。

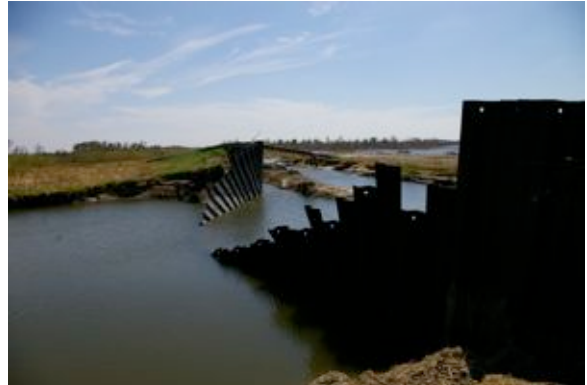
(位置5) 背後にPipeline Canalがみえる。

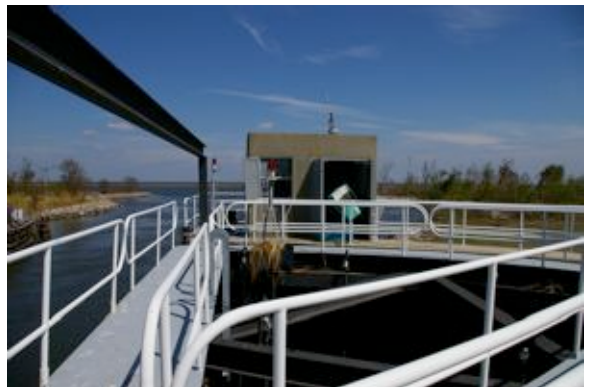
(位置6)

位置6のゲートの上に操作小屋が載っており、その中に発電機が備え付けられていたがそれがもぎ取られていた。その小屋の窓の上段まで高潮および波浪が来たと考えられる痕跡があった。ゲートの上面は16.93ftであるとのことであったので、22ft位の高さまで来たことになる。
