土木研究所資料 第4348号

平成28年8月台風10号豪雨による
岩手県小本川洪水災害調査報告

平成28年11月

国立研究開発法人土木研究所
水災害研究グループ

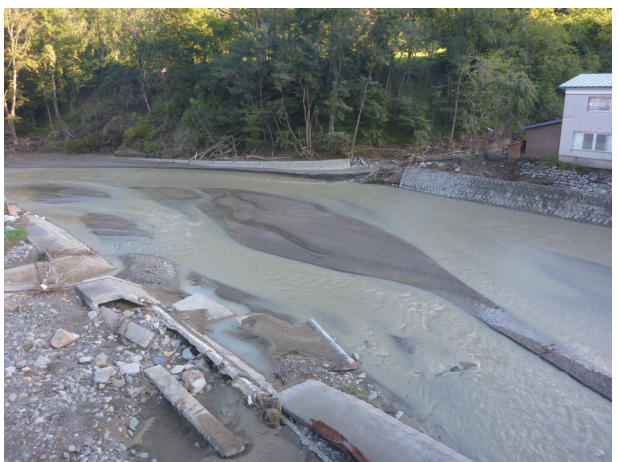
写真 3. 2-16 小本川、護岸が損傷し、河床に砂州が形成されている

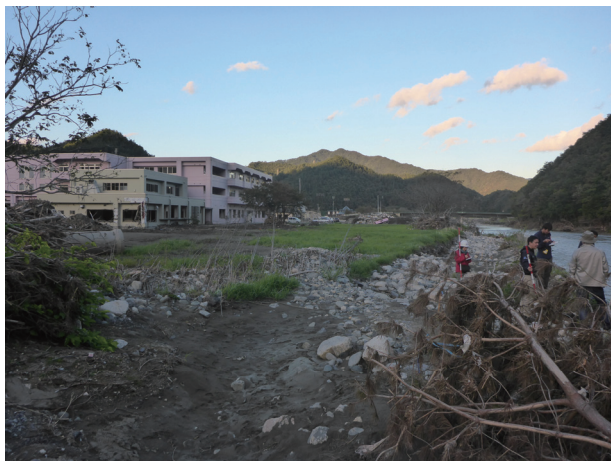
写真 3. 2-17 小本川、高齢者グループホーム「楽ん楽ん」前の河床

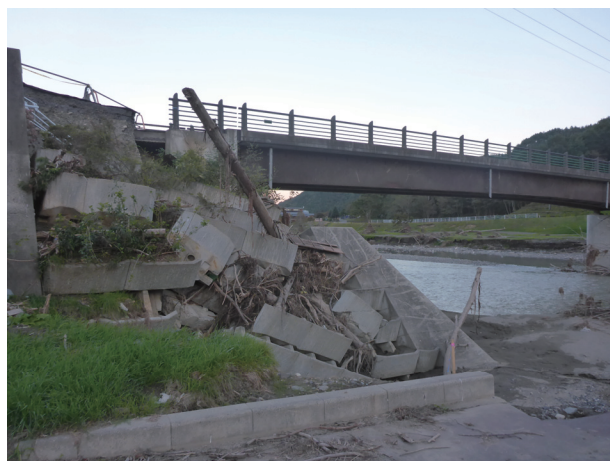
写真 3. 2-20 小本川、橋台の損傷と土砂、流木の堆積

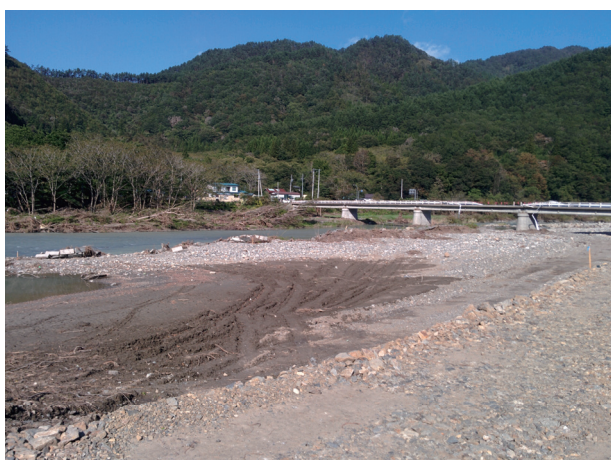
写真 3. 2-21 小本川、写真左手が上流、赤鹿橋の欄干が損傷

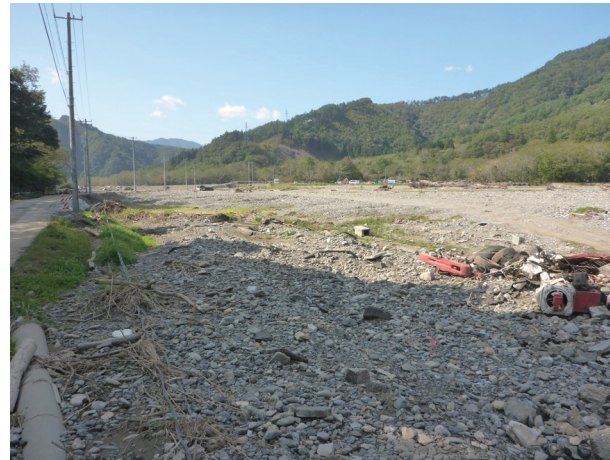
写真 3. 2-22 小本川、婁野地区宮本の土砂堆積、もとの土地利用は水田

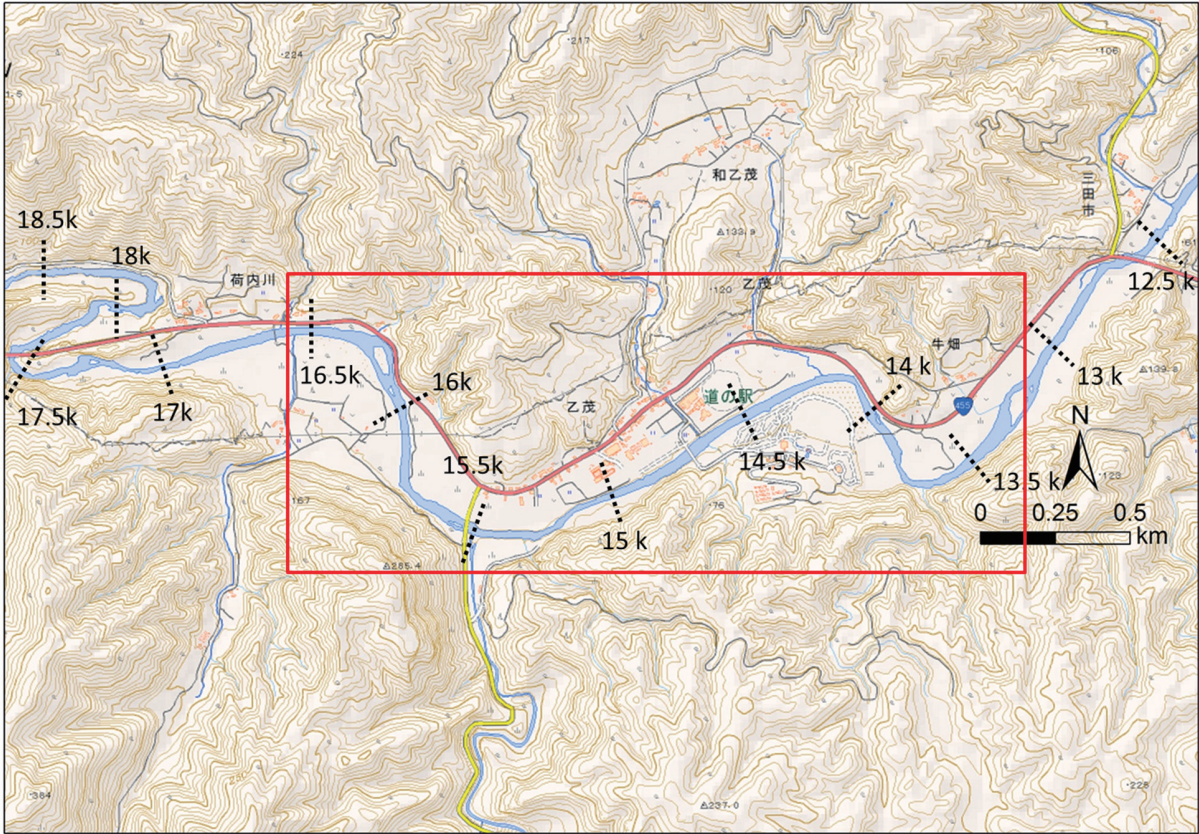
図 3.2-2 乙茂地区中心部の位置図と洪水後の空中写真
 (上：地理院地図より作成、下：10月7日国土地理院撮影)

洪水後に撮影された写真（図 3.2-2）からは、洪水は谷幅いっぱい広がって谷底低地を覆うように土砂が堆積している様子が伺える。また、15.5km 地点の小本橋直下には、押堀状の地形とその下流に広い堆積域も認められる。さらに、植生や土砂の堆積状況を考慮すると、洪水は 16km 地点付近で南東方向に流下した後、河道の屈曲に同調するように北東方向に流路を変え、「楽ん楽ん」の建物の西側（同図 B）に正面からぶつかるような形で流下したと考えられる。そして、楽天イーグルス岩泉球場（同図 E）付近を通過し、ふれあいランド岩泉（同図 F）の多目的広場上をショートカットするような形で南東から東に流下したのだろう。

乙茂地区の中心部は、河口から 18km 地点にある狭窄部下流に位置し、谷幅が再び拡大する区間に相当する。小本川の谷幅は盆地状に広がる箇所と狭窄部が繰り返し現れるが（図 3.1-4）、細かく見ると、ここでは谷幅が 18km 地点の狭窄部から 370m 程まで広がった後（16.3km 地点）、再び 180m（15.6km 地点）から 190m（15.2km 地点）程に狭まり、さらに 320m 程まで拡大（14.5km 地点）している。そのため、土砂や流木を含んだ洪水は 18km 地点の狭窄部を経て、15.5～16km 地点付近の狭窄部で堰き止められるような形になった後、再び谷幅は広がるとともに直線区間となるため、広い範囲で流砂や流木の堆積を促したものと推測される。

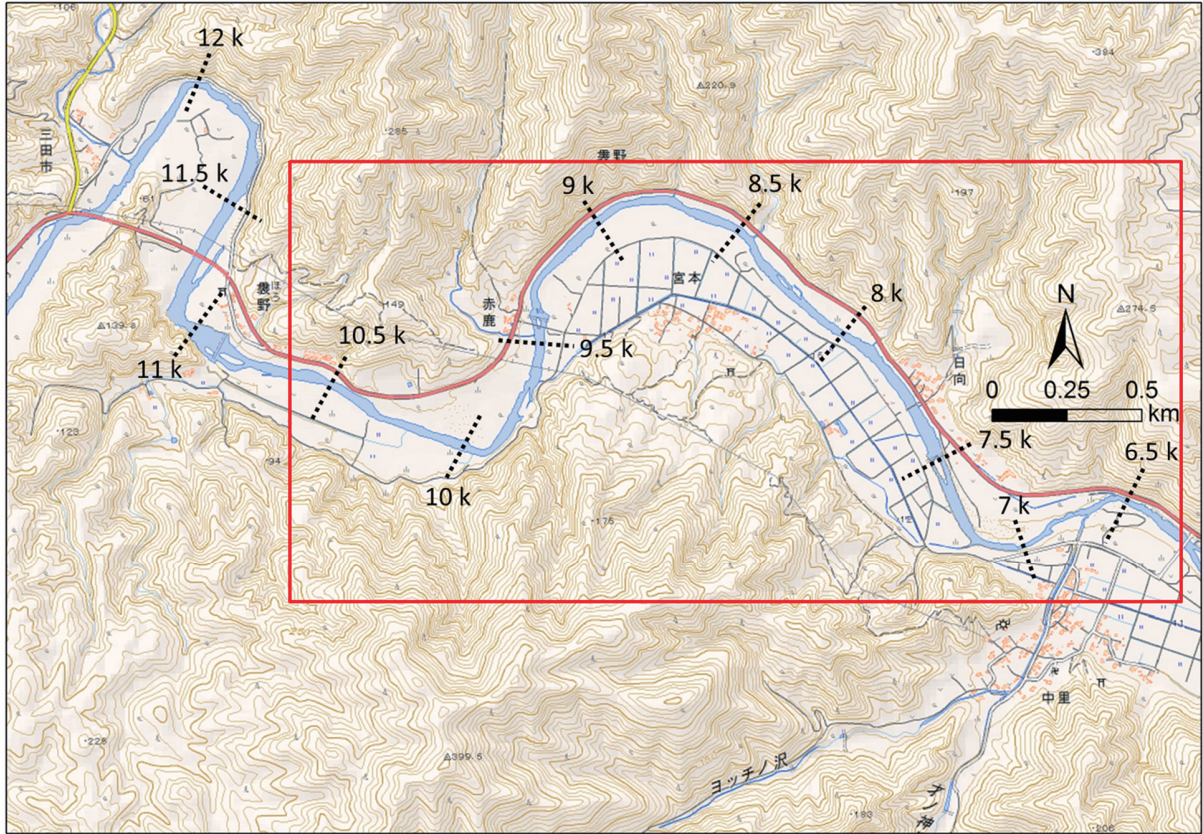
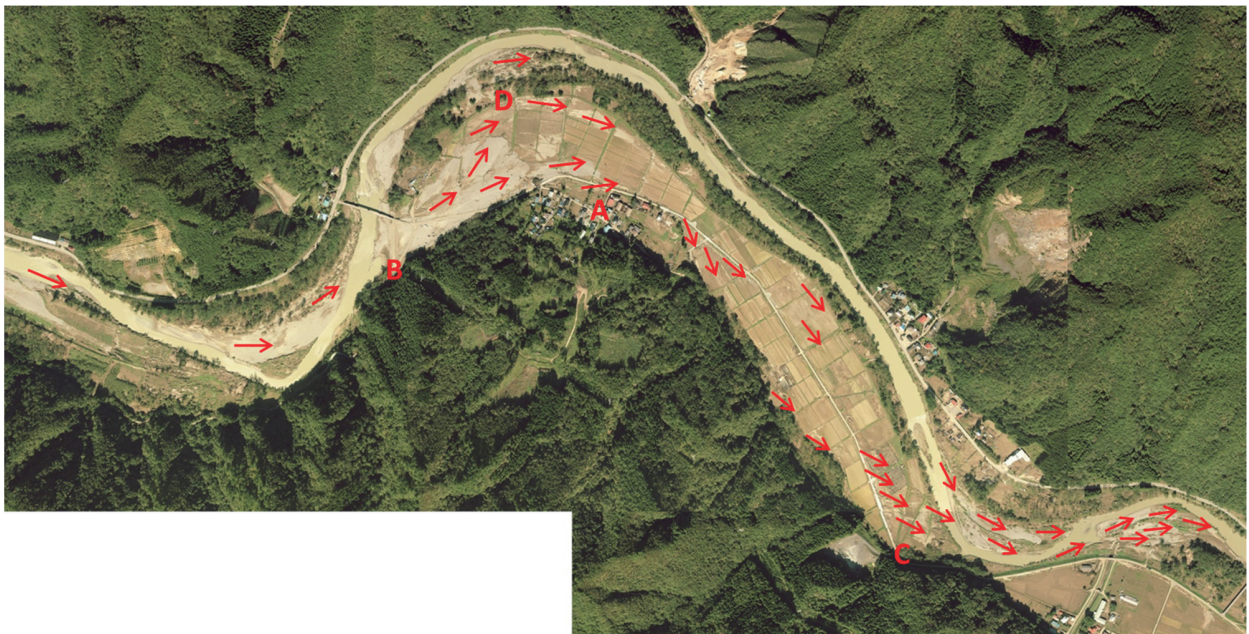
図 3. 2-3 襲野地区宮本の位置図と洪水後の空中写真
 (上：地理院地図より作成、下：10月7日国土地理院撮影)

国土地理院によって浸水直後に撮影された映像（8 月 31 日撮影）¹³⁾によれば、赤鹿橋の南側で幅 150m にわたって越水し、家屋の集まる集落中心部（同図 A）を除く広い範囲が浸水して河道状に洪水が流下している様子が読み取れる。家屋の立地する河岸段丘部分にも土砂や流木が堆積している様子も見られるため、洪水の最大期には集落全体が洪水の通り道となって浸水していたものと考えられる。また、洪水後に撮影された写真（図 3.2-3）からは、赤鹿橋南側から大量の土砂が堤内に放射状に伸びるように堆積している様子が認められるほか、8.9km 地点付近の河岸（同図 D）にも越水したような箇所が認められ、そこから東方向に土砂が堆積する様子も読み取れる。さらに、土砂が堆積するよう様子は集落の東側でも認められ、用水路や旧河道からあふれるように土砂が堆積していたり、それらの東端部（同図 C）で再び小本川本川に合流するように土砂が連続する様子も認められる。

これらのことから、用水路や旧河道を通じて洪水は集落内を流下したが、流量の増加とともに赤鹿橋の位置する狭い谷が急速に広がる 9.5km 地点付近や、屈曲の大きな 8.9km 地点付近（図 3.2-3D）より越水し、谷底低地が河道のようになって洪水は流下して、集落東端部で再び本川に合流していたと考えられる。また、7km 地点で再び谷幅は大幅に狭くなることから、本川の流下が阻害されていた可能性があり、浸水深が大きくなった結果、谷底低地だけでなく家屋の立地する河岸段丘も浸水したものと推察される。

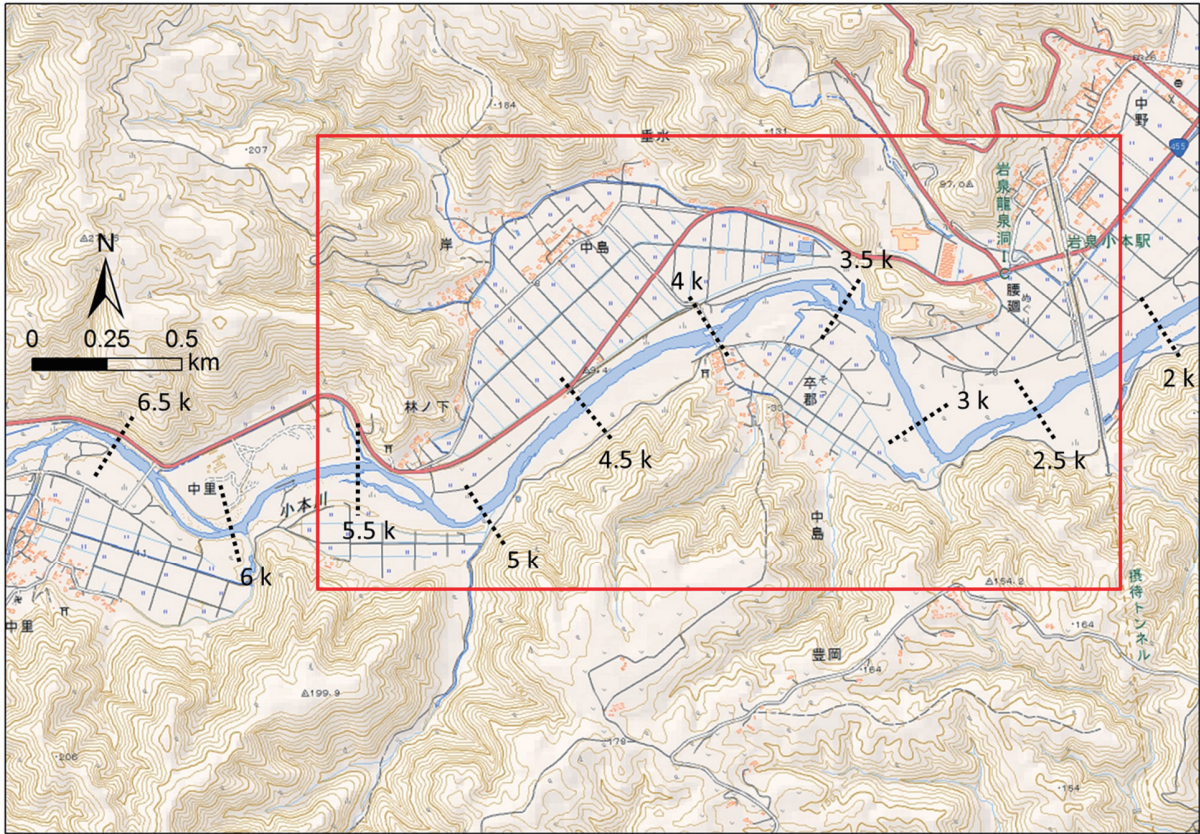
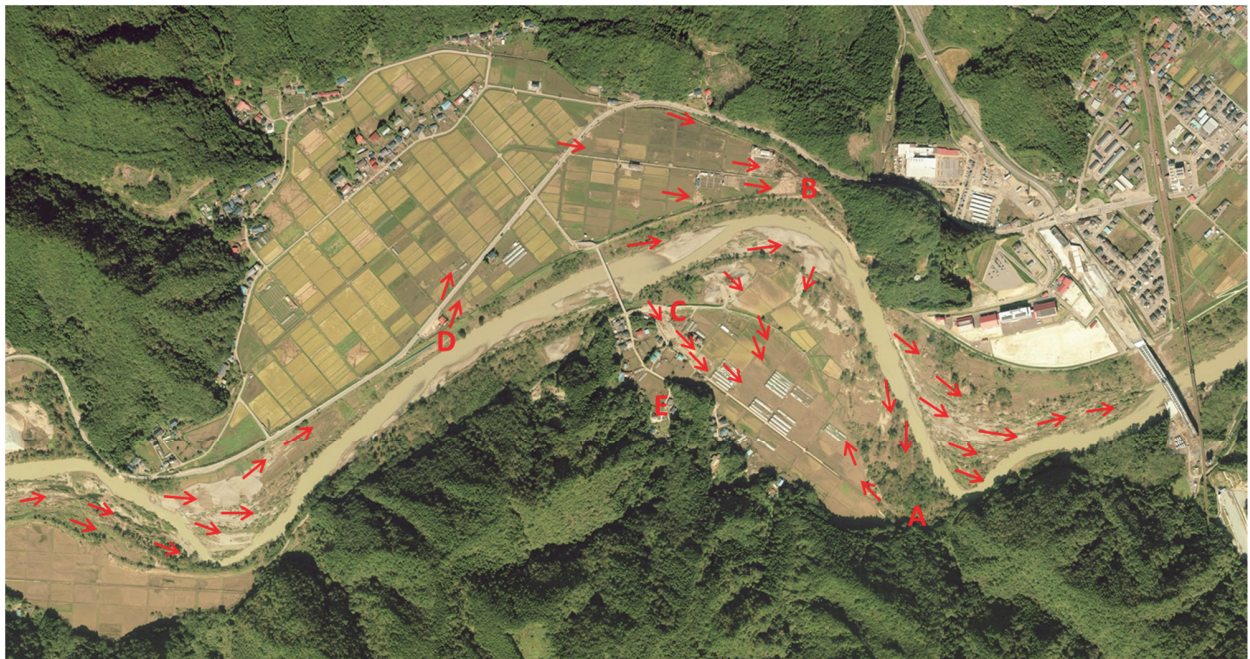
図 3.2-4 中島地区卒郡の位置図と洪水後の空中写真
 (上：地理院地図より作成、下：10月7日国土地理院撮影)

国土地理院によって浸水直後に撮影された映像 (8 月 31 日撮影)¹³⁾ によれば、赤鹿場所の橋脚や橋桁付近に流木が付着しており、川幅いっぱい小本川が流下する様子が認められる様子が観察できる。また、赤鹿橋東の堤内 (同図 C) には碎石場があるが、その付近の堤防は幅 80m 程にわたって寸断され、長さ 50m 程の押堀が形成されているほか、その末端にはもともと碎石場にあったと考えられる砂礫がローブ状に堆積している。さらに、谷底低地上の水田は各所浸水して水域が広がっており、ビニールハウスも越水地点方向から南東方向に押されて変形している様子が見受けられる。また、対岸の中島の集落の水田も広く浸水しており、谷底低地の端部 (同図 B) や建物の西側に流木が捕捉されている様子 (写真 3.2-31) が認められる。また、被災直後の写真や現地調査では、左岸 (同図 D) では堤防が損傷し (写真 3.2-29、写真 3.2-30)、堤内に土砂が洪水とともに流入している様子が観察された。

著者らが現地 (同図 E) の住民に聞いたところによれば、8 月 30 日は 19 時半ころに停電し、20 時には小本川の下流側から水が入ってきて浸水が始まり身動きが取れなくなったが、日付が変わったころには水が引き始め、朝には家屋周辺の水は引いたとのことである。また、この住民の家屋は床上浸水しており、浸水痕跡は土間から 1.9m の高さにあったことから、集落内のほかの建物も多くが床上浸水したと考えられる。

この区間の小本川は河口からおおよそ 4km の地点にあり、河床勾配は緩い。また、谷幅は 280m (4.9km 地点) と一時的に狭くなる場所から徐々に広がり、約 770m (4.3km 地点) と河口付近に次いで広い範囲に位置する。さらに、谷幅は卒郡のある 4km 地点で約 720m、3.5km 地点で約 500m、3km 地点で約 480m と下流に向かって次第に狭くなる。そのため、洪水は谷幅が広がる 4.3km 地点付近に向かって河岸からあふれるように谷底低地に広がるような挙動を示し、一部は河岸堤防を越えて堤内に土砂や流木が堆積したものと考えられる。また、住民の話によれば、同図 A 付近の旧河道のことを集落では「沼」と呼んでおり、現在でも降雨があった後や水位上昇後には水がたまる場所であるということである。今回の洪水でも、下流側から洪水が流入したとの住民証言もあり、上流側 (同図 C) からだけではなく、下流側からも逆流するように洪水が流入したものと考えられる。

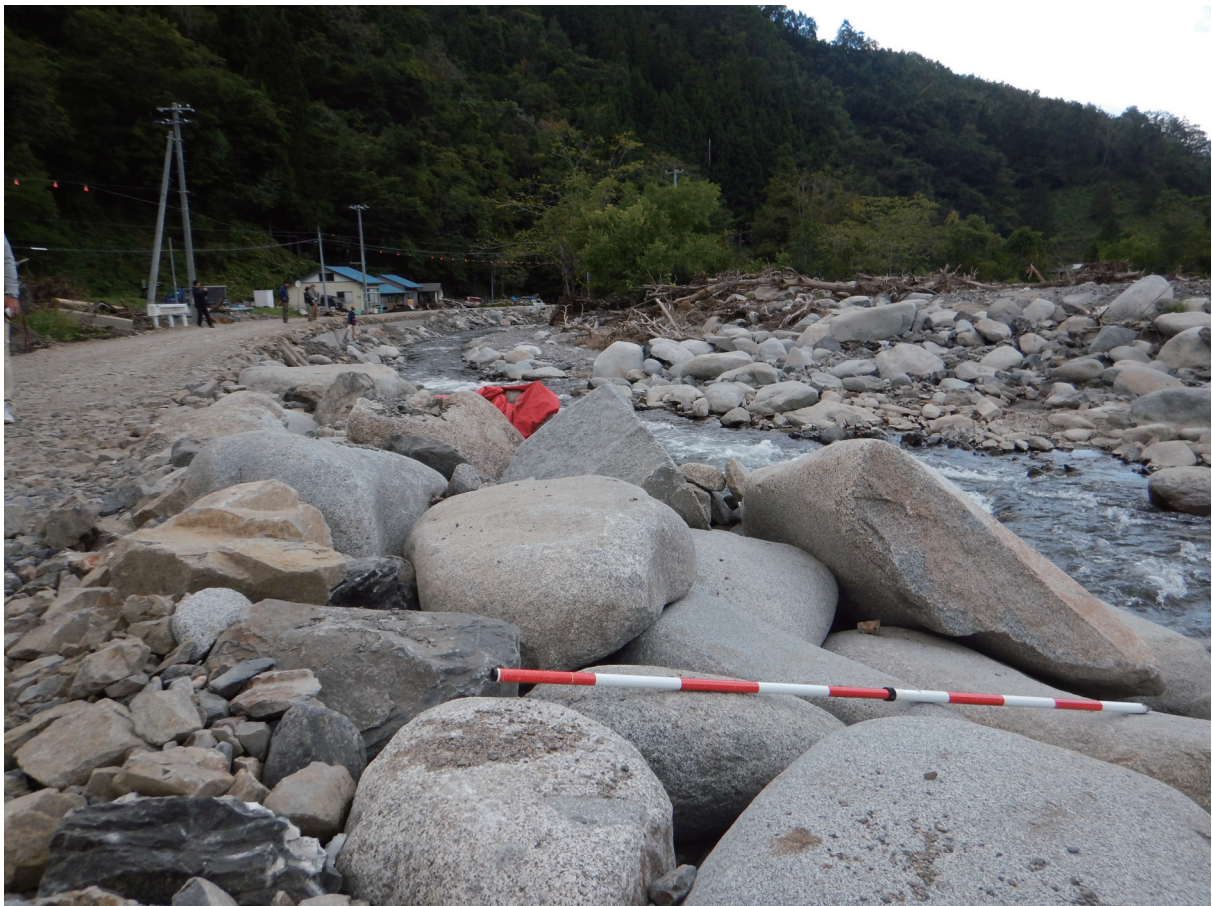
写真 3.3-1 鼠入川の河床に見られる巨礫，写真左側の道路は被災しており復旧工事中
(写真手前が上流側)

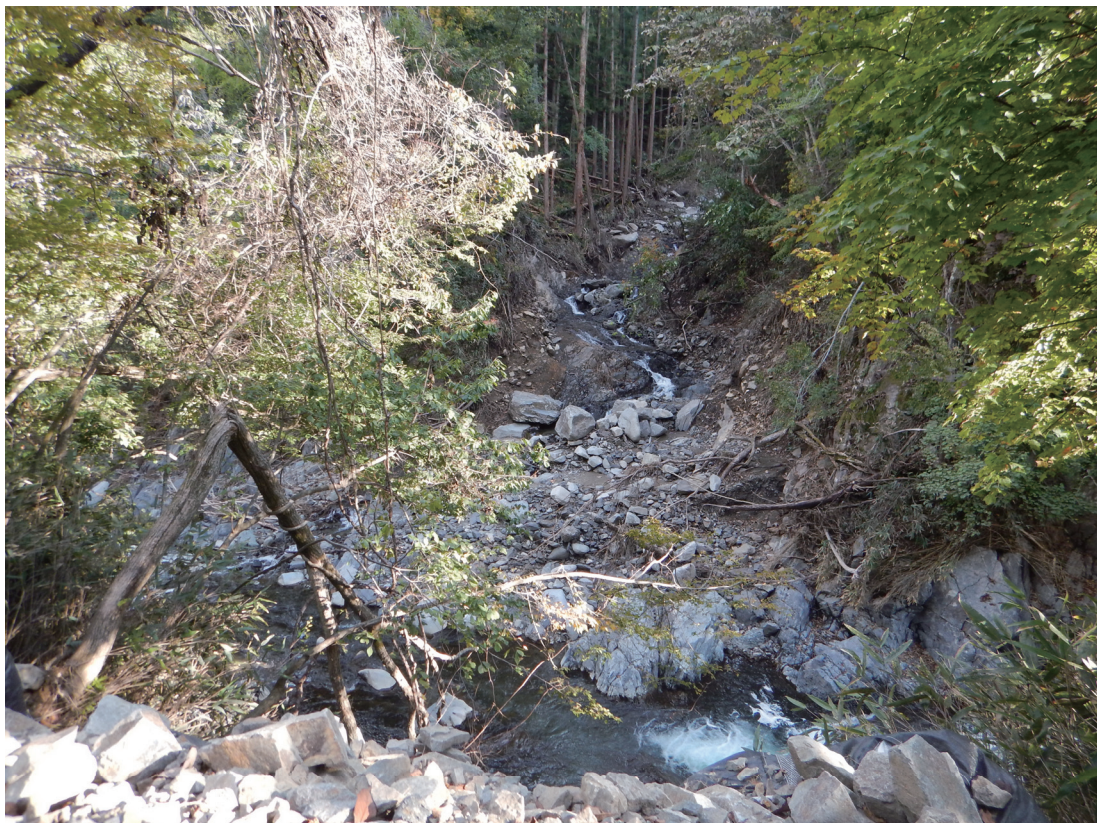
しかし、土石流が発生したと判読されたいくつかの支流の沢を見て回った結果、中には土石流が発生した沢ではないものもあった。確かに多くの石礫が沢の河床表層に露出しているが、これらは洪水の流れに伴う植生の消失、掃流砂の移動、流れの作用による河床・河岸侵食等が起きたために表層に露出したと考えられる。例えば写真3.3-2の沢は、航空写真では土石流が発生したと判定されたが、河岸付近には出水前からあったと思われる木が残っており、土石流による土砂堆積は見られなかった。写真3.3-3は基盤岩が表層に露出しており、土石流による侵食が生じている様子を示している。

写真 3. 3-3 航空写真で「土石流発生」と判読された沢の状況（写真奥が上流側）

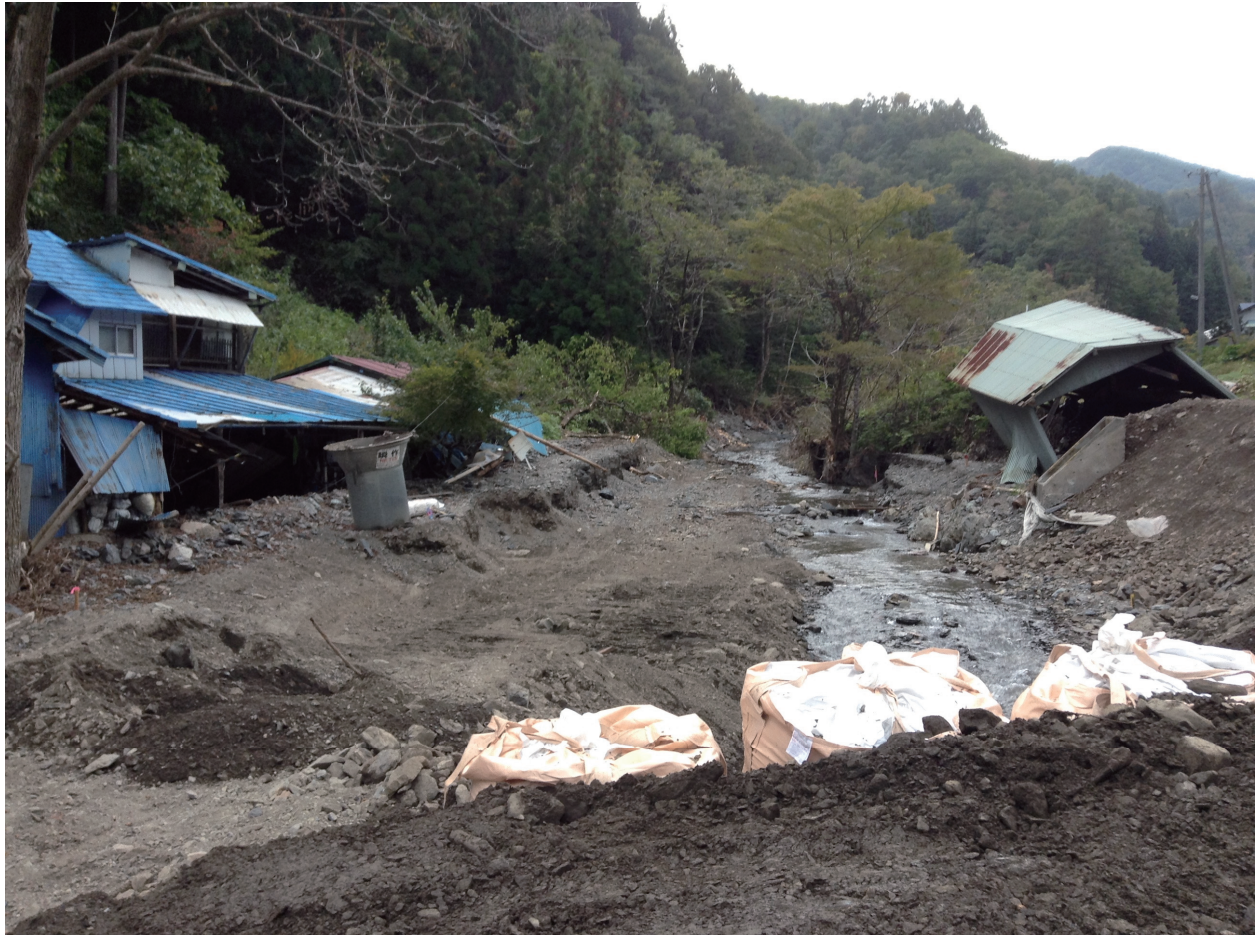
写真 3.3-4 土砂の堆積により多くの家屋が被災している状況（写真手前が上流側）

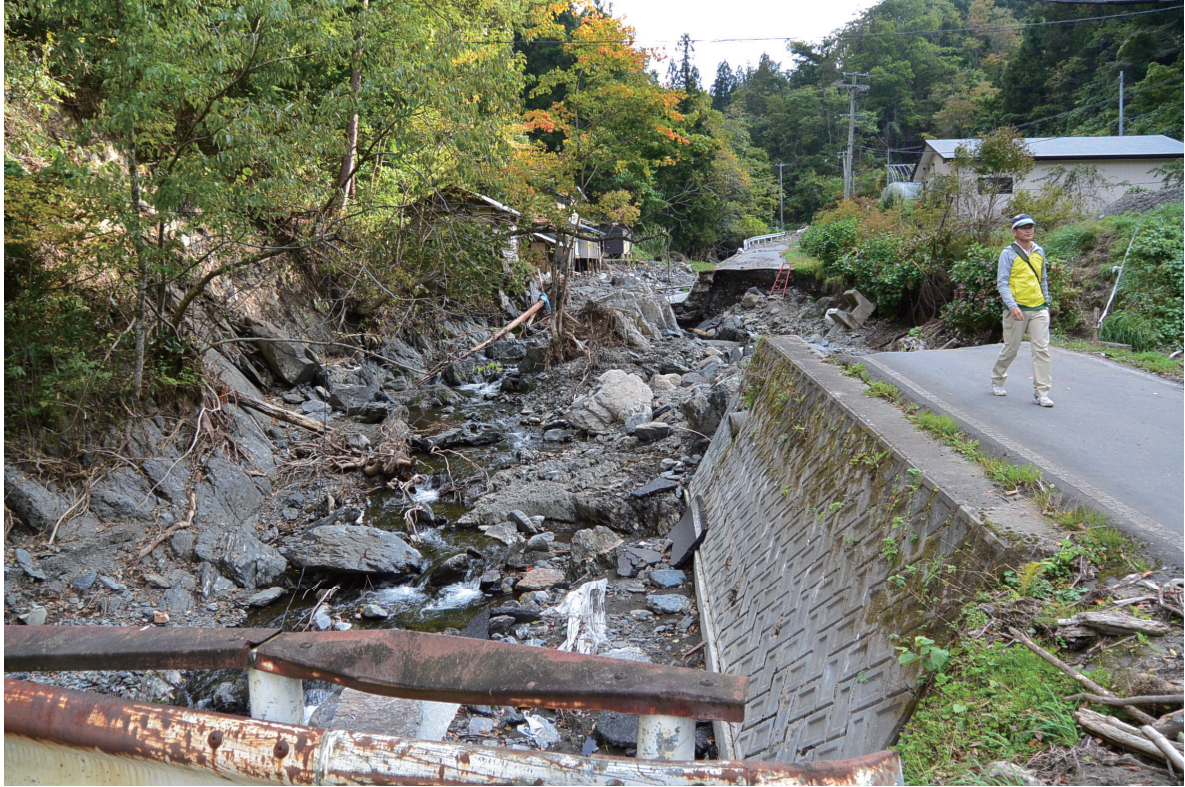
写真 3. 3-5 大沢川の状況 道路が損壊しているため通行できない（写真上が上流）

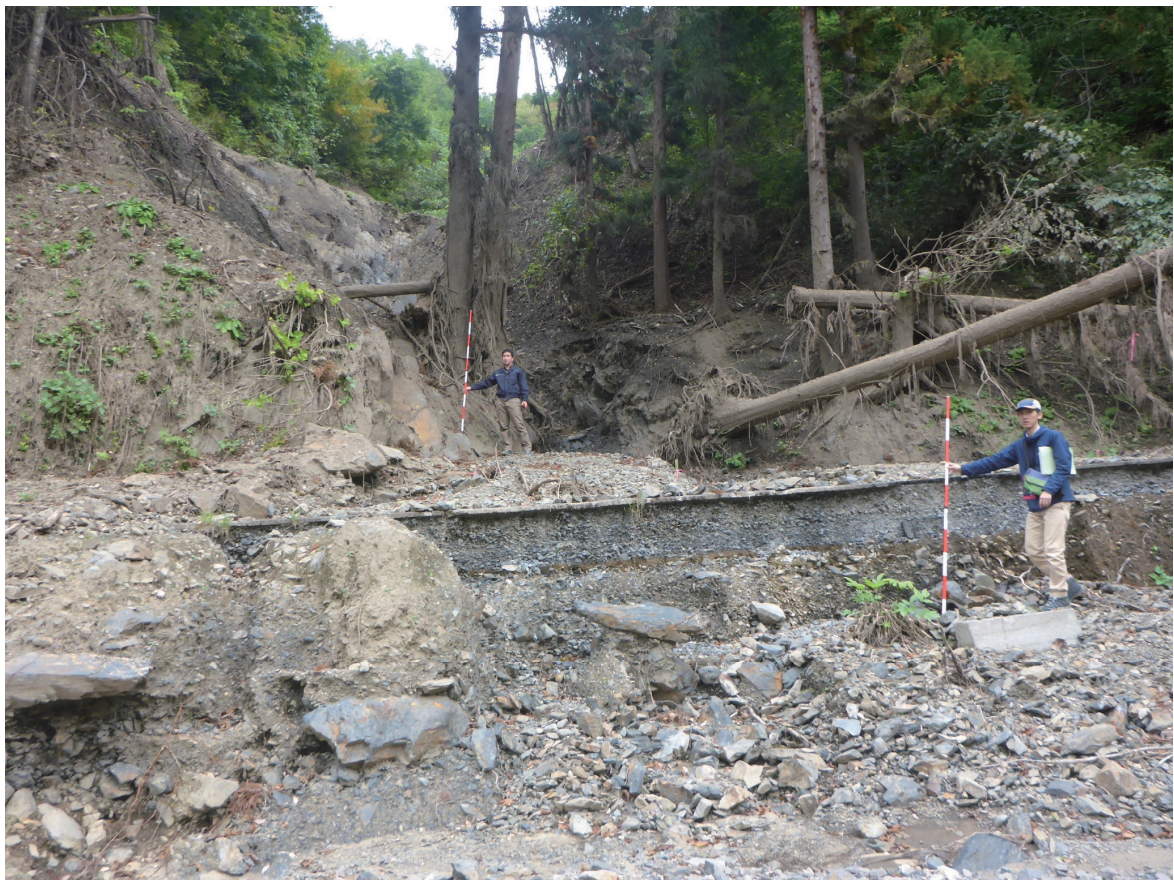
写真 3. 3-6 土石流が発生した沢（写真奥が上流側）

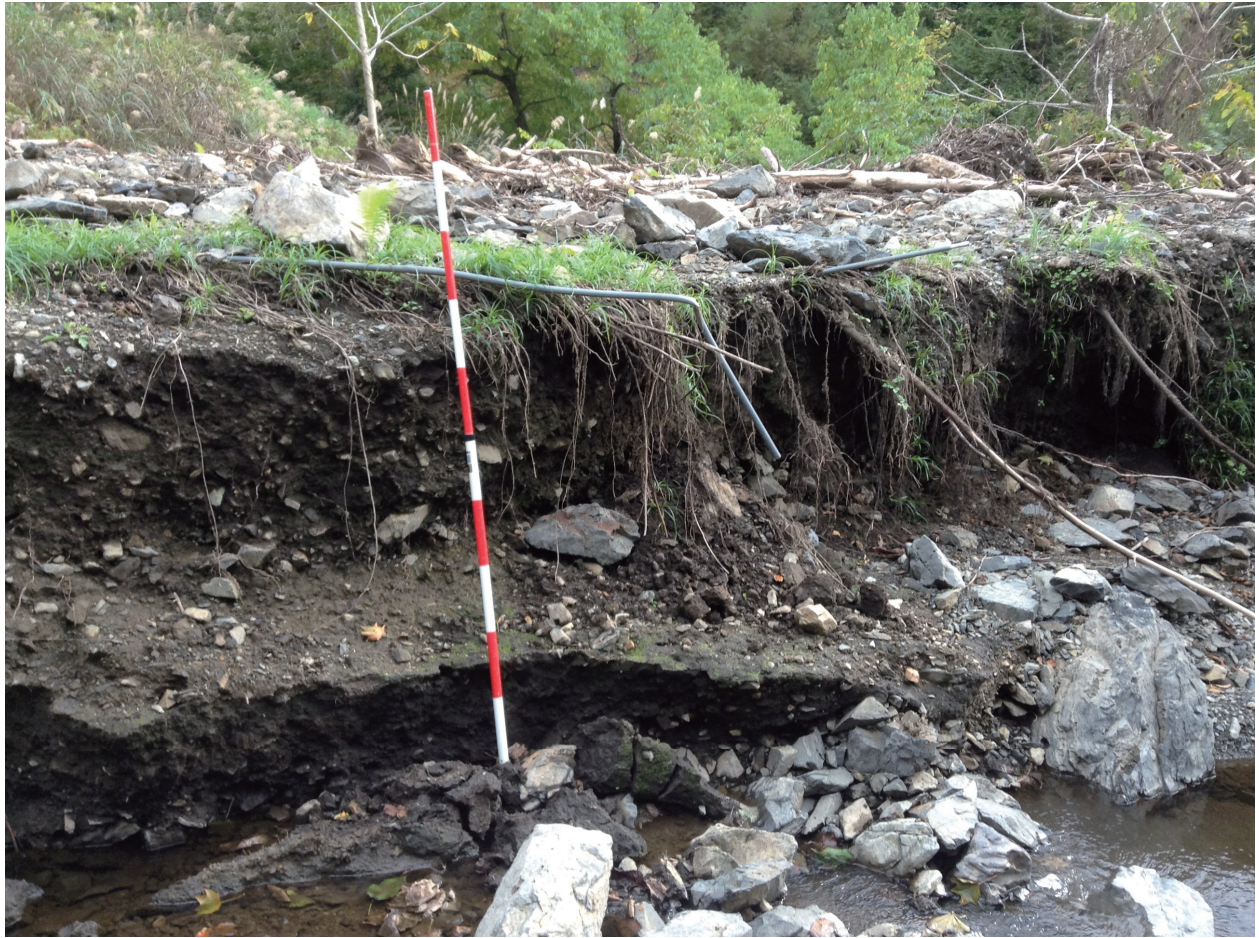
写真 3.3-7 旧堆積物が洪水流によって浸食され、形成された河岸（写真左側が上流）

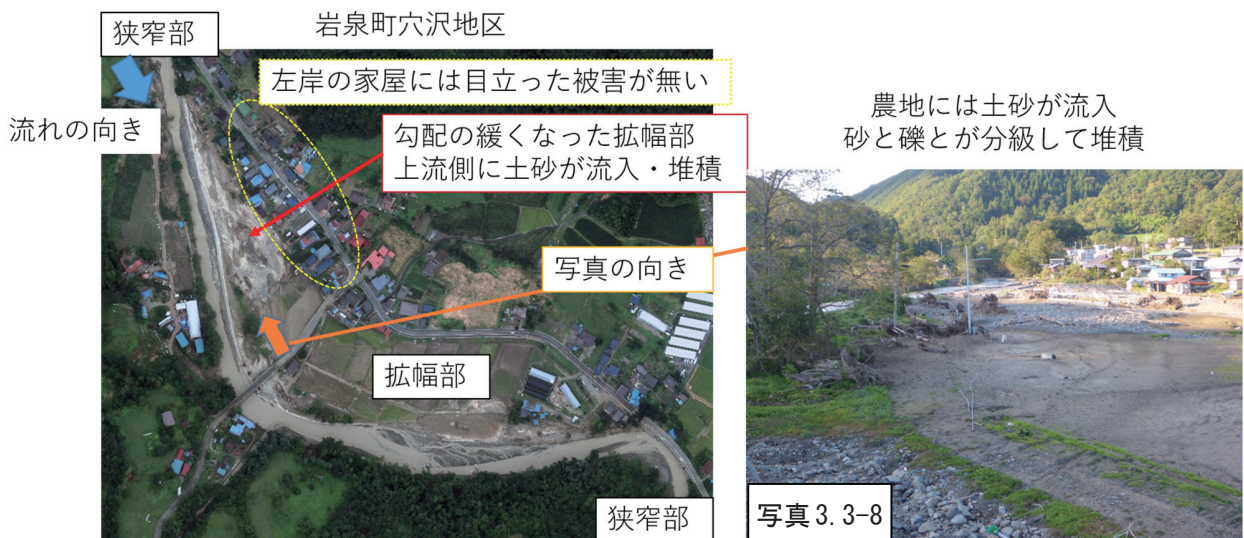
図 3. 3-4 穴沢地区の被災状況

小本川は上下流を通して主に山間部の谷底低地を流れているが、狭窄部と谷幅が広い拡幅部とが連続しているという特徴を有する。そのため支流と同様に、勾配の緩くなる拡幅部上流側の被害が顕著であった。その典型的な例として図 3. 3-4 に穴沢地区の被災状況を示す。拡幅部は流路と砂州から構成されており、砂州部は普段農地として利用されているが、今回の出水では大量の砂礫が砂州部に流入してここに堆積していた (写真 3. 3-8)。一方で、左岸側の集落は一部で浸水してはいるものの、家屋が全壊するような被害は見られなかった。

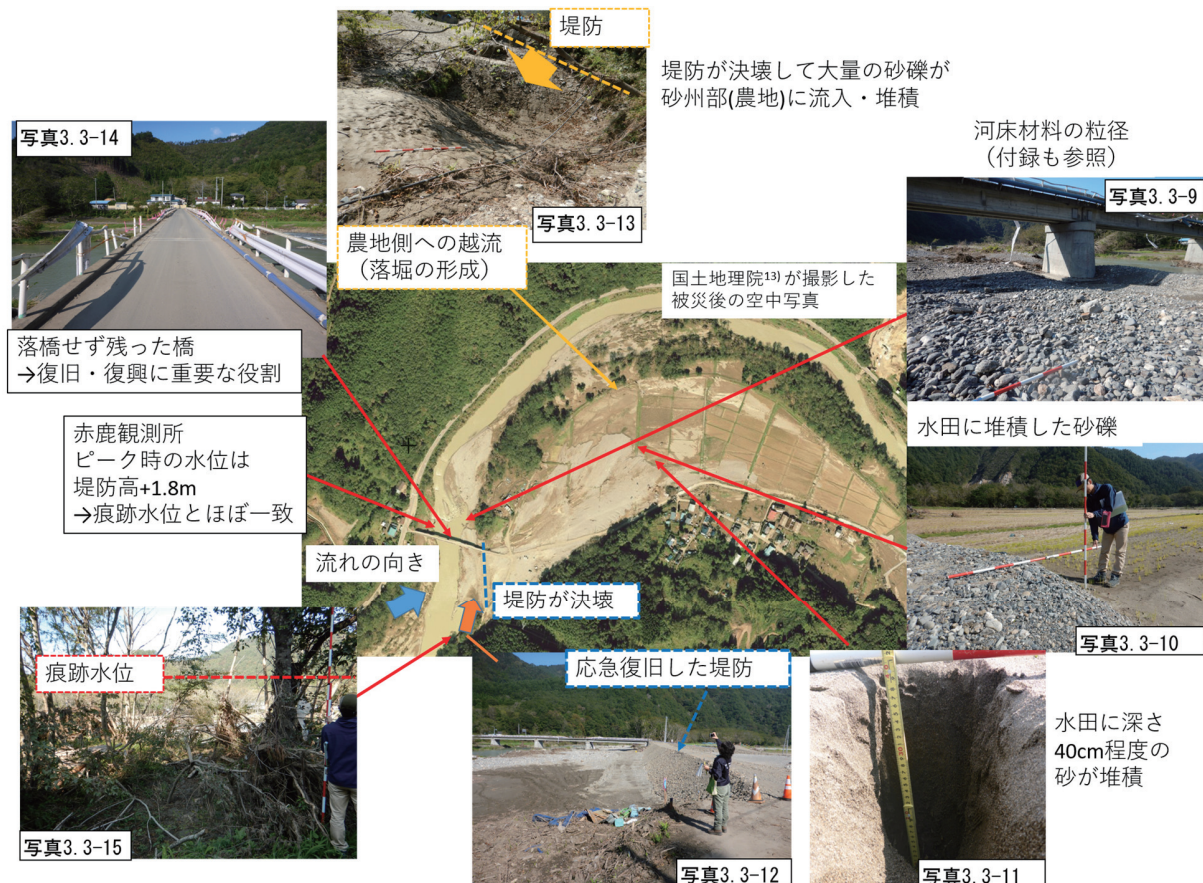
図 3.3-5 斐野地区宮本の被災状況

次に、下流部の斐野地区宮本の被災状況を図 3.3-5 に示す。斐野地区宮本は穴沢地区よりもかなり下流に位置しているが、被災のパターンは穴沢地区と同様である。すなわち狭窄部を通過して拡幅部に入り、その拡幅部上流端で堤防が決壊して、砂州部に大量の土砂が流入していた。水田には掃流砂も浮遊砂も流入して堆積していたが、礫の粒径は河道内の河床材料と比較すると若干細かい。正確な値は今後画像解析によって求めるとして、目視では、河道内の河床材料の代表粒径が概ね 6cm 程度 (写真 3.3-9) であるのに対して、水田に堆積した礫の代表粒径は概ね 3cm 程度と思われる (写真 3.3-10)。礫と砂とは分級して堆積しており、堆積した砂層の厚さは概ね 40cm 程度であった (写真 3.3-11)。

砂州部に流入した土砂は主に堤防が決壊した部分 (図 3.3-5 の青破線部分、写真 3.3-12) から流入したと思われる。ただし、堤防の砂州側に複数の落堀が形成されていた (写真 3.3-13 の黄色破線部分) ことから、洪水流は流路側から砂州側に向かっても流入していたことが分かる。さらに、後に述べるように、砂州部、すなわち右岸の農地部分の下流端は、普段の排水路を確保するために堤防を繋げずに解放しているため、ここからも洪水流が流入したと推察される。以上のことから、右岸の農地部分には堤防が決壊した部分 (図 3.3-5 の青破線部分) からのみならず、様々な場所から洪水流が流入したと考えられる。なお、堤防は決壊したものの、集落と国道を結ぶ橋 (写真 3.3-14 参照) は落橋せずに残り、復旧・復興に重要な役割を果たしている。この橋の下流には赤鹿観測所が設置されており、出水中も毎正時に水位が観測されていた。ピーク時の水深は 6.6m であり、右岸堤防の天端高を 1.8m 超えていた。本観測所で記録された水位データは洪水外力を推定する上で非常に重要な役割を果たす。なお、現地調査では写真 3.3-15 に示すようにいくつかの痕跡水位を計測しており、これらは後の洪水流解析の検証に用いた。

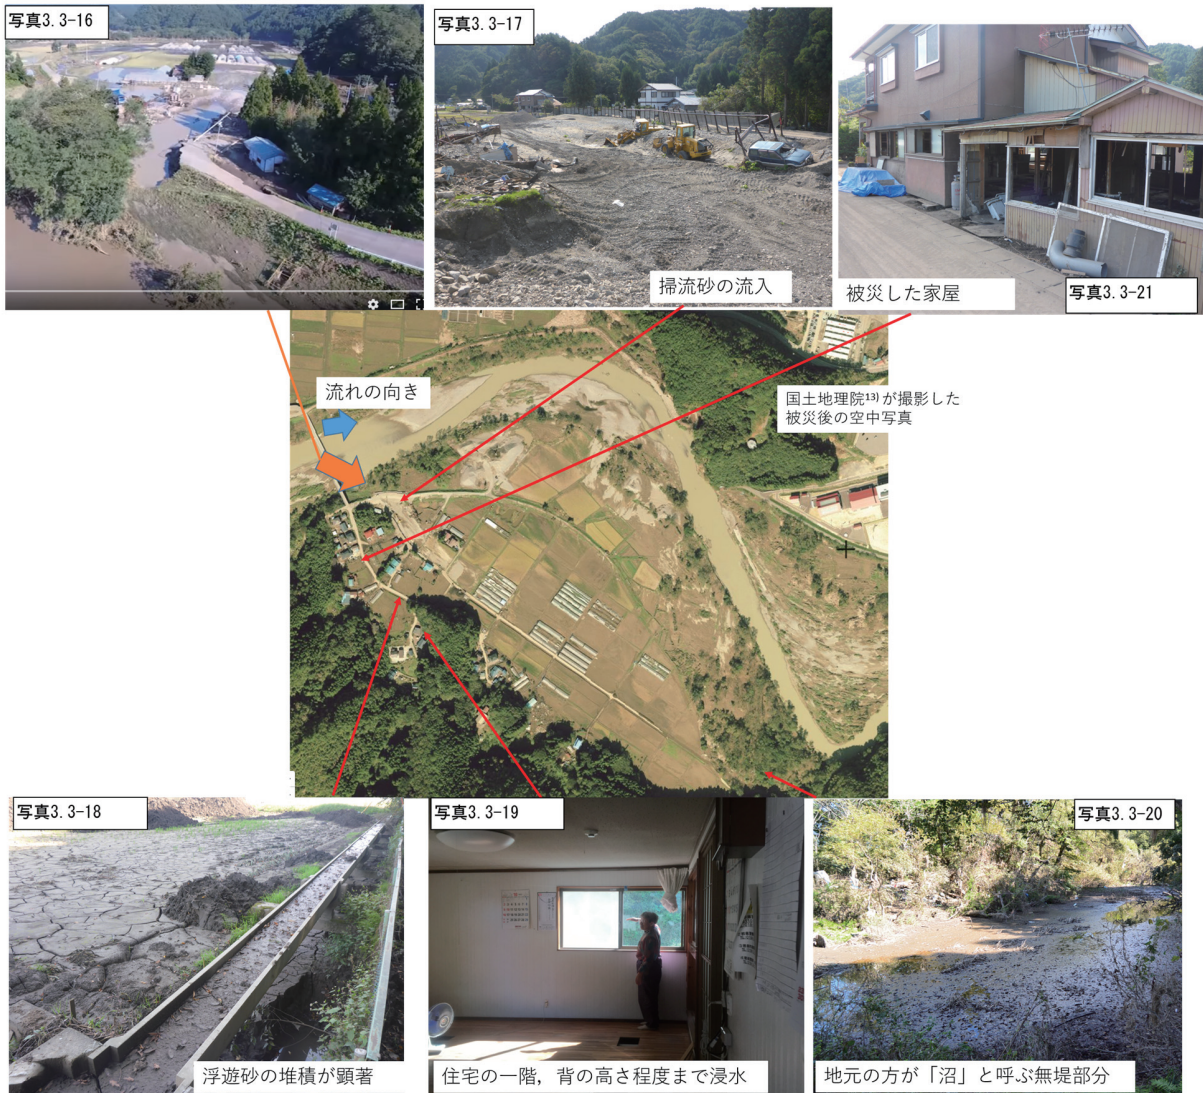
図 3.3-6 中島地区卒郡の被災状況

次に、中島地区卒郡の状況について述べる。中島地区卒郡は袈野地区宮本よりもやや下流に位置し、河床材料にはかなり砂が多く含まれている。袈野地区宮本と同様に、砂州部の上流端からは破堤を伴って洪水流が流入し（写真 3.3-16）、一部では礫の堆積も見られた（写真 3.3-17）が、むしろ砂やシルトといった浮遊砂の堆積がより顕著であった（写真 3.3-18）。洪水の痕跡水位は住宅の一階部分の背の高さほどまで達していた（写真 3.3-19）。

主に砂州部の上流端から洪水流が流入したと思われたが、地元の方のお話しによると、砂州部の下流端から先に水が入ってきたという。ここには写真 3.3-20 のように、地元の方が「沼」と呼ぶ堤防が無い部分があり、普段は農業用水の排水路として利用されている。この部分からは、数年前の中規模な出水の際にも洪水流が流入し、その際には住宅の浸水はなかったが、農地が浸水したという。今回の出水でもまず下流側から浸水が始まり、消防団の方の指示に従い避難したという。その後、上流側の堤防が写真 3.3-16 のように破堤したとみられ、袈野地区宮本と比較すると砂州部上流側に家屋が集中していることもあり、写真 3.3-21 のように多くの家屋が被害を受けていた。

出水直後のUAVによる映像¹³⁾
破堤し、農地に流水と土砂が流入している

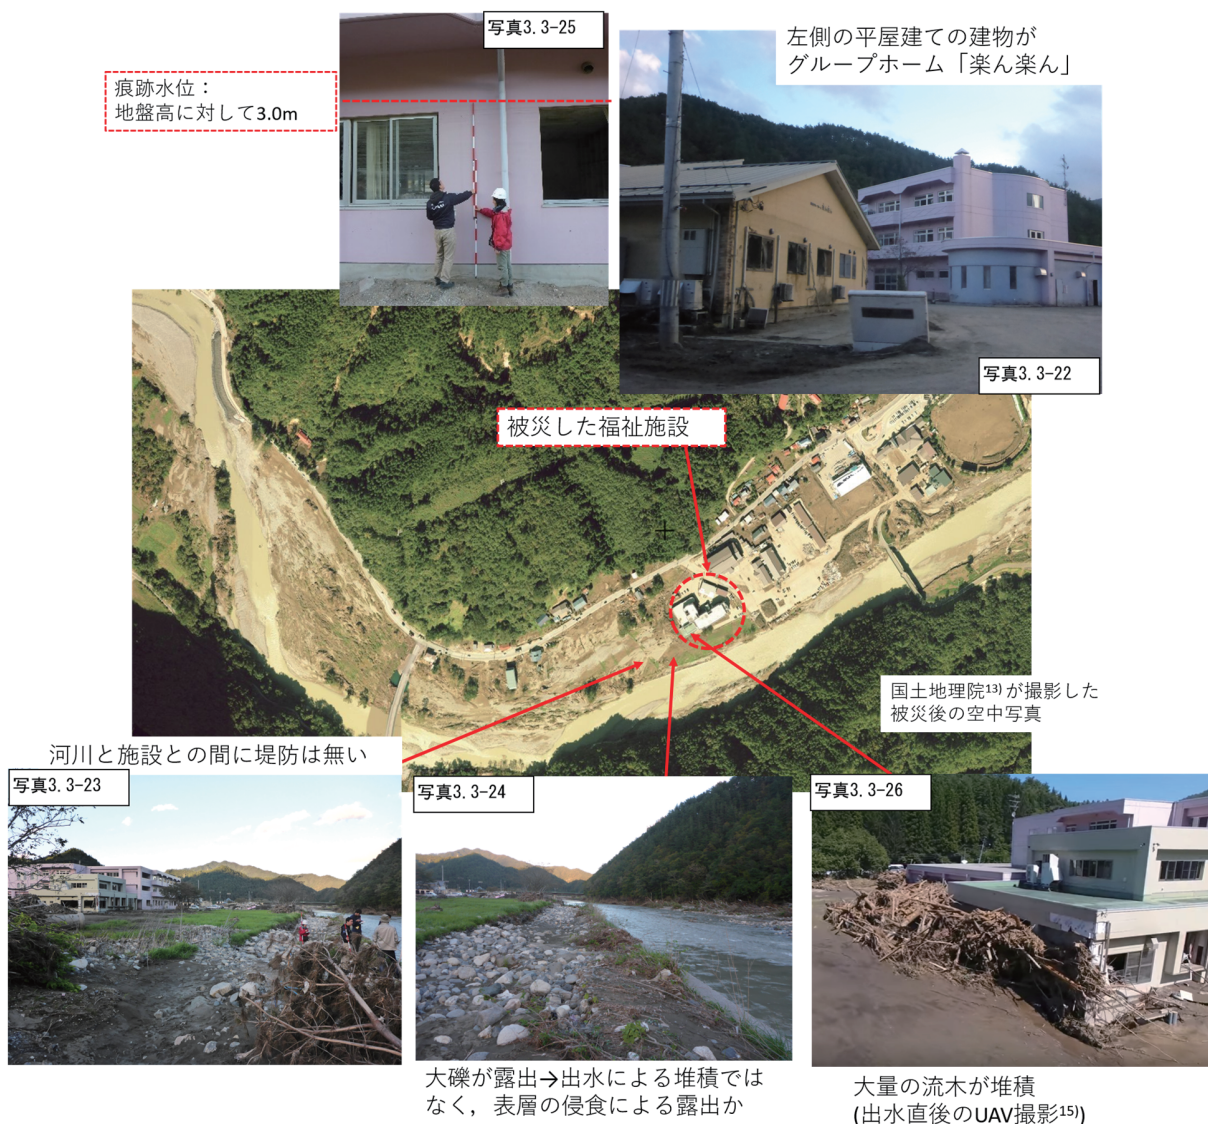
図 3.3-7 乙茂地区中心部の被災状況

最後に、9 人の入居者が犠牲となった高齢者グループホーム「楽ん楽ん」(写真 3.3-22) が位置する乙茂地区中心部の被災状況について述べる。この場所もここまでに述べてきた地区と同様に、狭窄部を抜けて拡幅部に入った位置にある。河川の流路と当該施設との間には、低水路の水際に護岸が設置されているだけで堤防は無い(写真 3.3-23)。写真 3.3-24 のように、高水敷部分には多くの大礫が露出しているが、これらは今回の出水で堆積したというよりもむしろ、流水により表層の土砂が侵食されたために露出したものと考えられる。

施設付近の痕跡水位は一階の天井部分(約 3.0m)にまで達していた(写真 3.3-25)。また、出水直後の UAV 撮影による映像からは、大量の流木が堆積しており(写真 3.3-26)、流木による流水抵抗、水位上昇の効果も相当程度あったことが推察される。

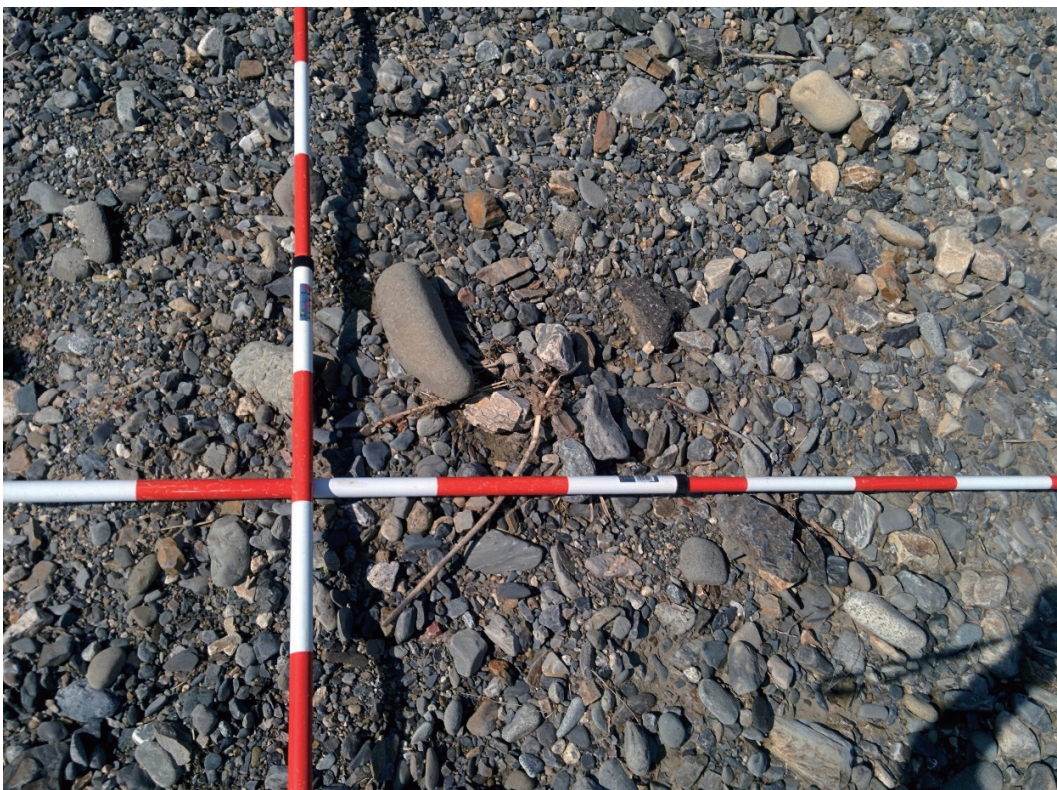
写真 A-9 襲野地区の氾濫堆積物の土砂粒度分布 破堤によって堤内地（農地）に流入した土砂
（図 3.3-5 参照）

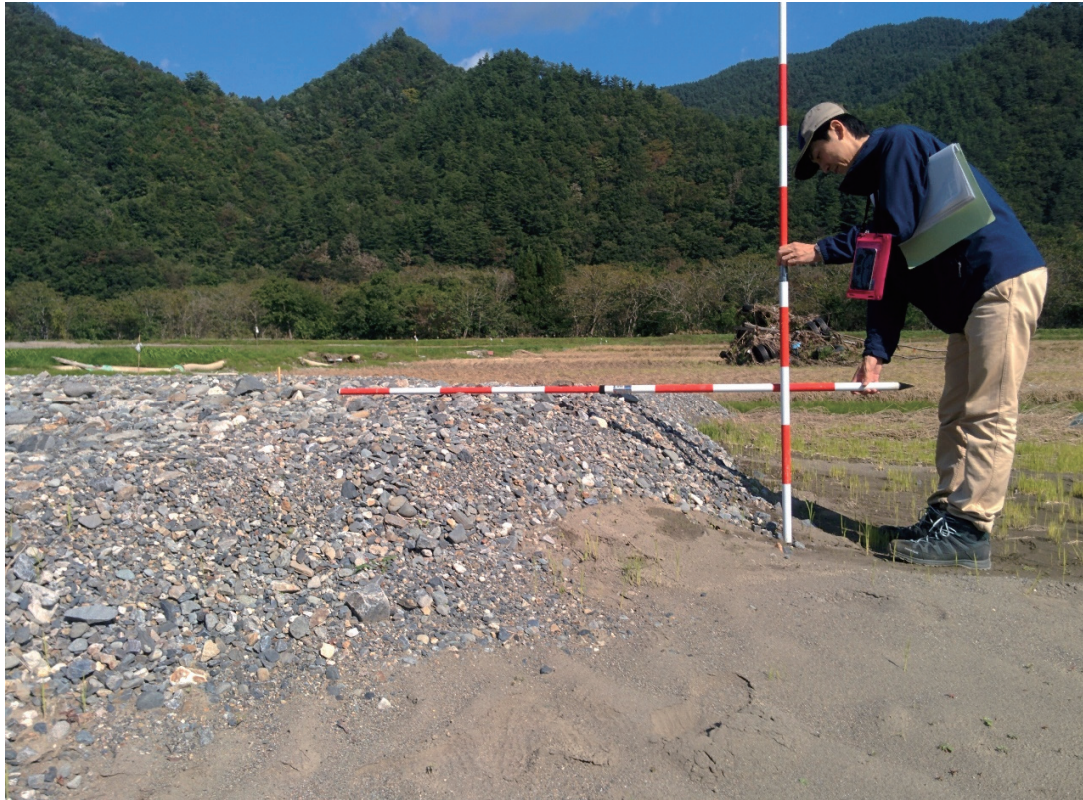
写真 A-10 褒野地区の氾濫堆積物 破堤によって堤内地（農地）に流入した土砂
厚さが 60cm 程度堆積している（図 3. 3-5 参照）

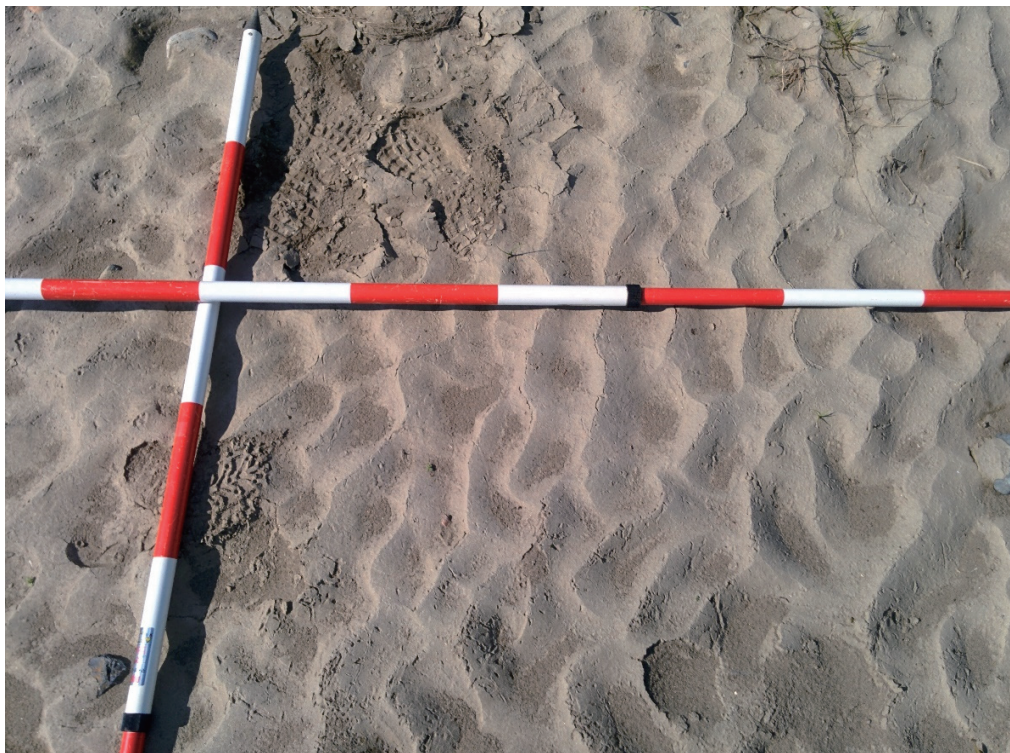
写真 A-11 褒野地区の氾濫堆積物
流路の近くに礫が堆積し、より河道から遠い場所には細粒土砂が堆積していた（図 3. 3-5 参照）

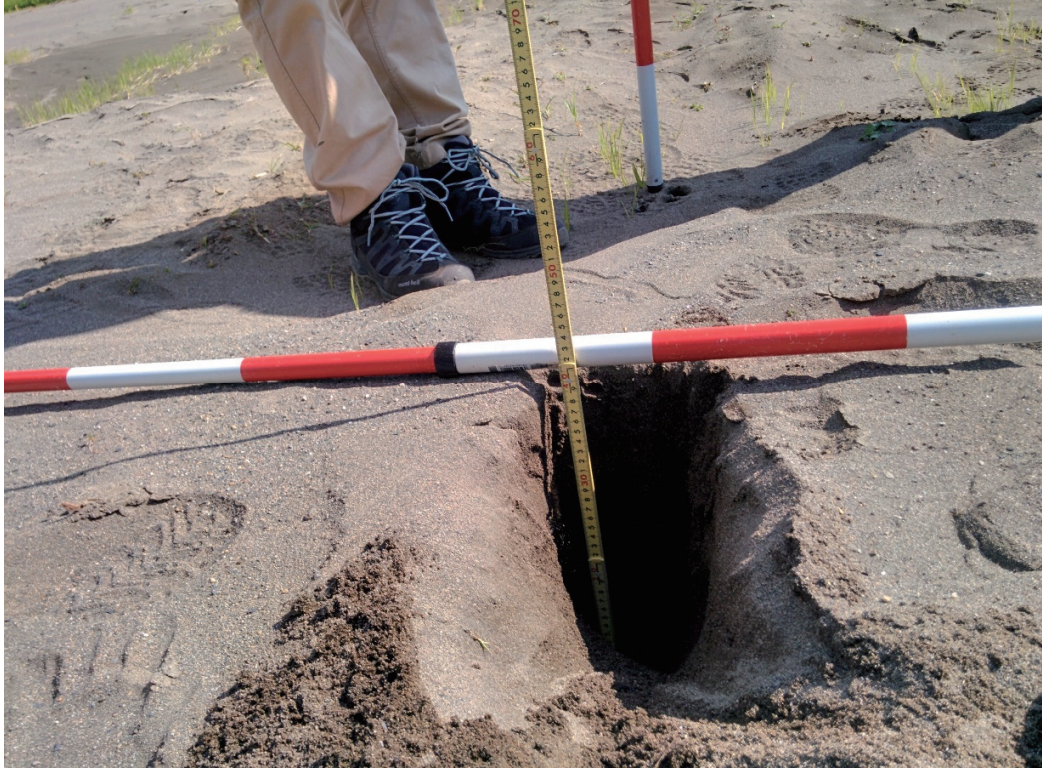
写真 A-12 巖野地区の氾濫堆積物 浮遊砂が厚さ 40cm 程度堆積している (図 3.3-5 参照)

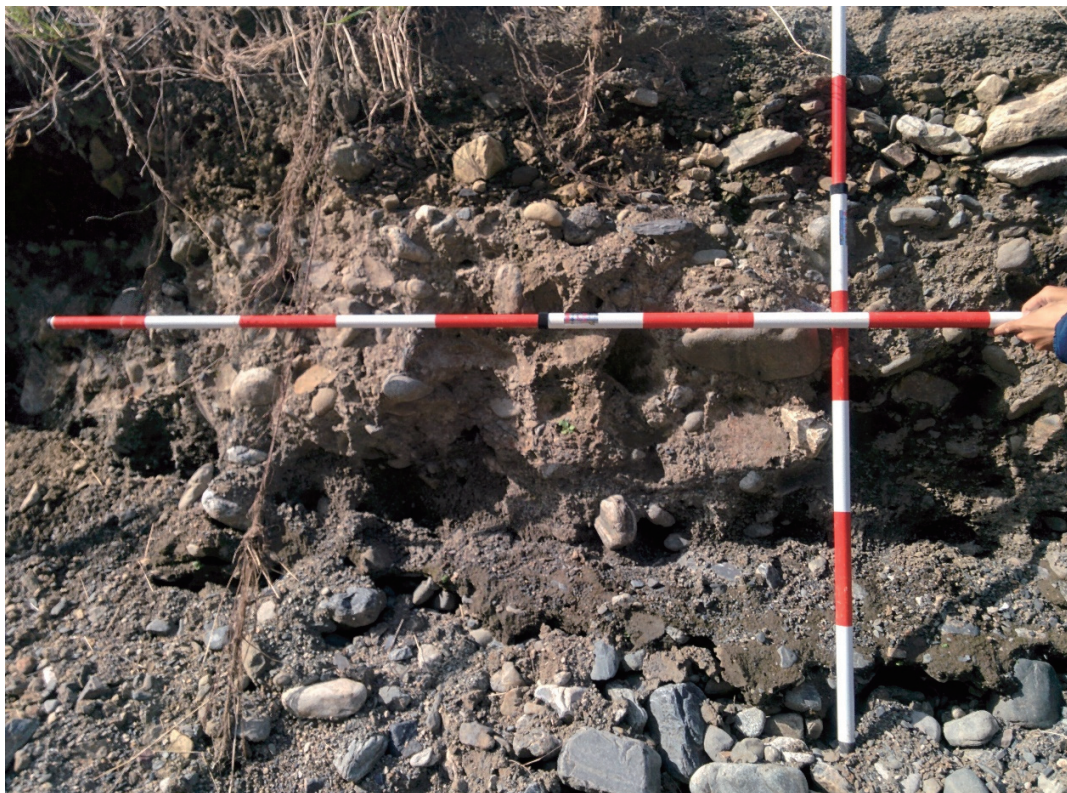
写真 A-18 乙茂地区の河岸材料 河岸、すなわち高水敷が複数回の出水により形成されたことが分かる (図 3.3-7 参照)
