土木研究所資料 第4348号

平成28年8月台風10号豪雨による
岩手県小本川洪水災害調査報告

平成28年11月

国立研究開発法人土木研究所
水災害研究グループ

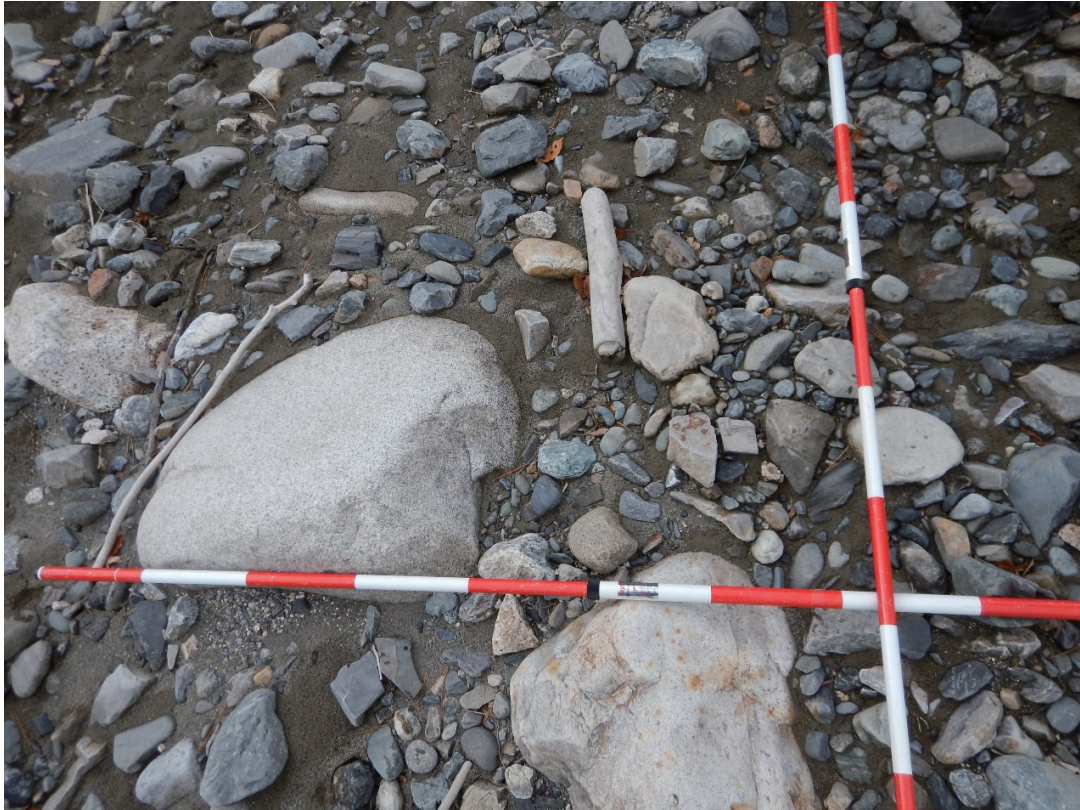
写真 A-19 乙茂地区の河岸材料 福祉施設上流側の湾曲部には表層に巨礫が露出しており強い洪水流が作用したと推察される (4.4 章参照)
