# 道路土工構造物の被害と技術支援

国立研究開発法人 土木研究所  
地質・地盤研究グループ  
佐々木哲也

# 1. 令和6年能登半島地震 道路盛土の被害の概要

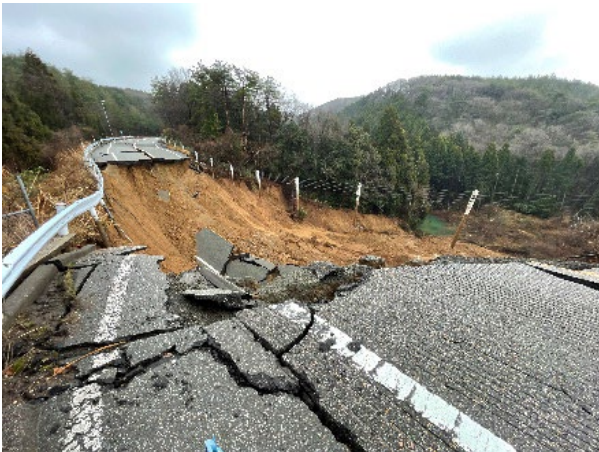
七尾市中島町小牧の盛土変状

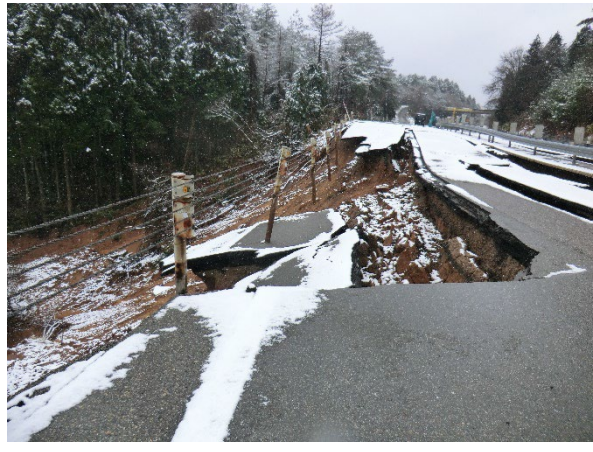
七尾市中島町別所における盛土変状

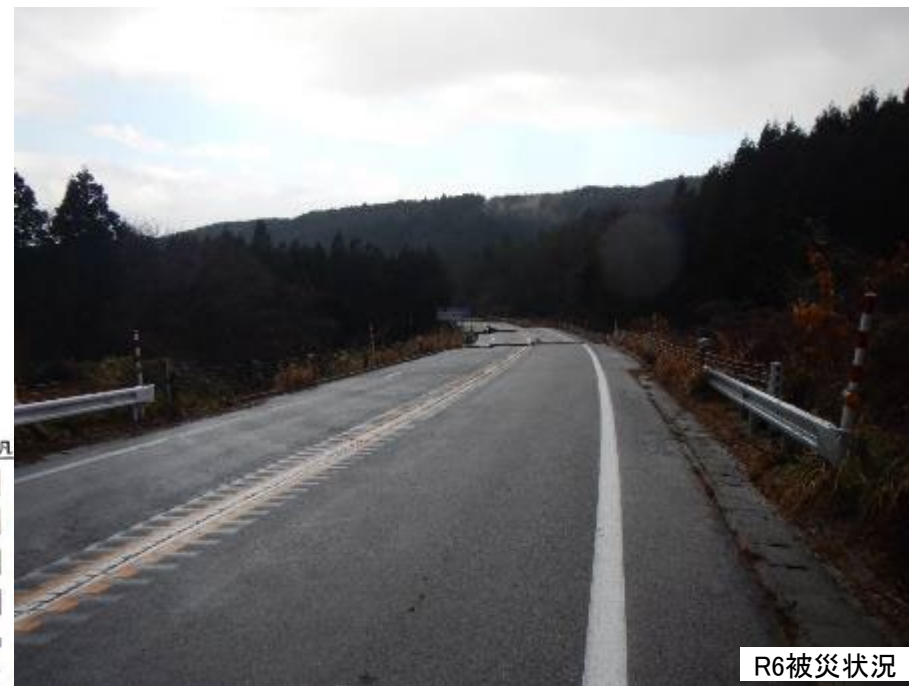
盛土高約15mの谷埋め盛土でクラック程度の被災  
H19大規模崩壊箇所(縦14)で基礎地盤砕石置換え、補強盛土、抑え盛土により復旧された箇所

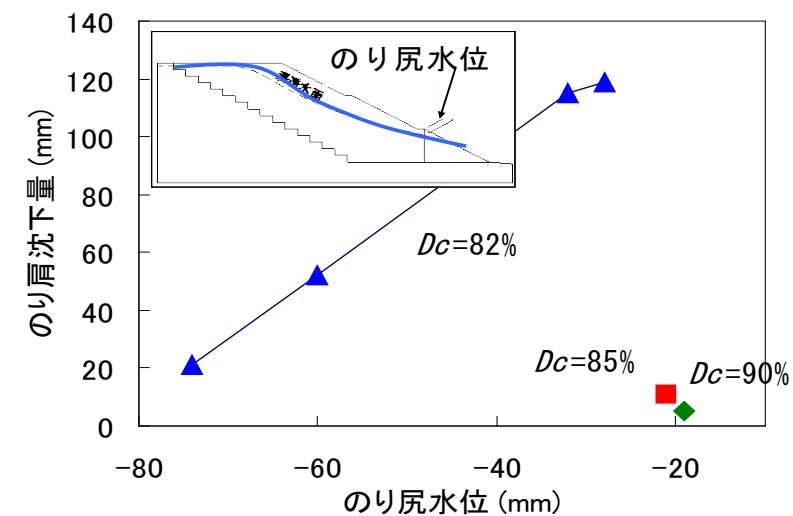
・排水層を設置し、盛土内水位を低下させる、あるいはのり尻に布団かごを設置すると耐震性は格段に向上。

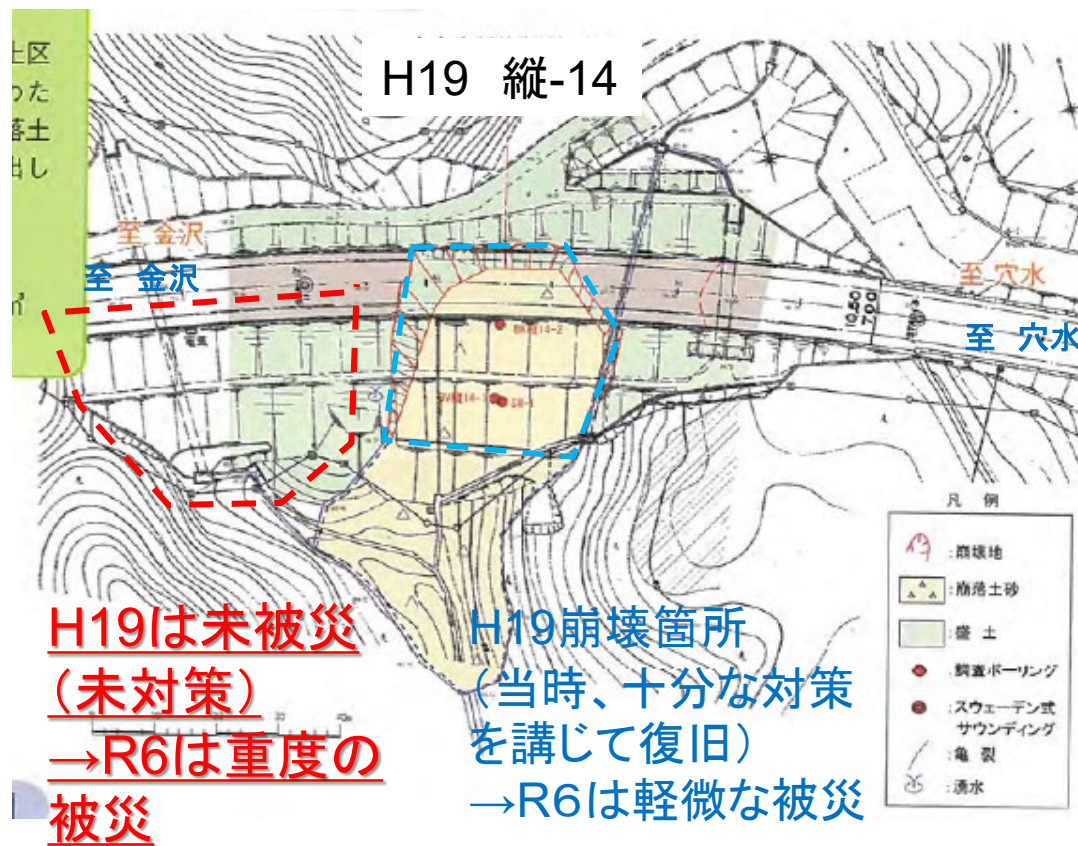
H19大規模崩壊箇所(縦14)で基礎地盤碎石置換え、補強盛土、抑え盛土により復旧された箇所

R6被災状況:  
路面クラック(軽微な被災)

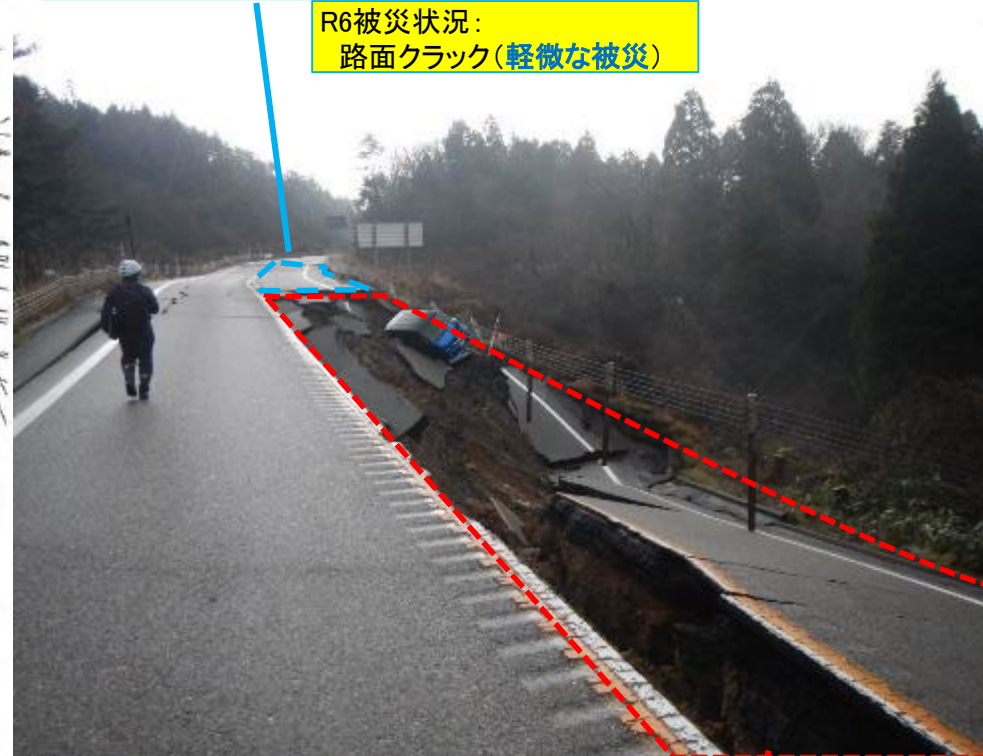
R6被災状況:  
盛土高約15mの谷埋め盛土で大規模崩壊(重度の被災)

R6大規模崩壊箇所  
当時、未被災で、未対策

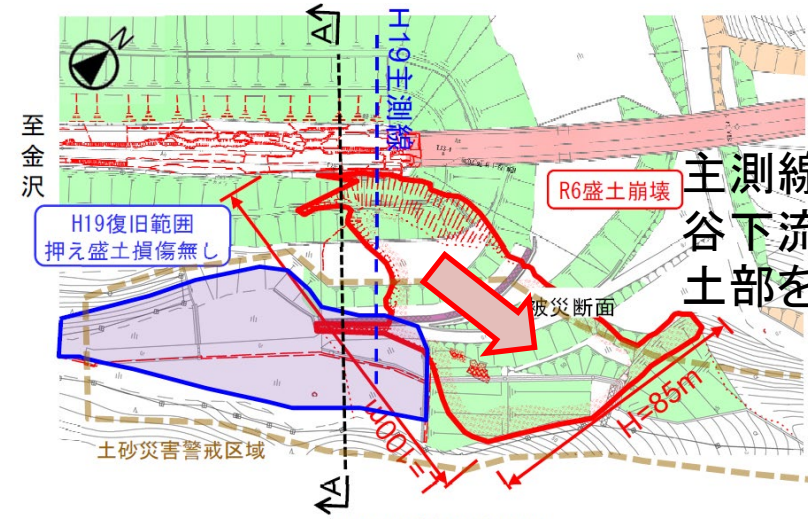
図1. R6被災状況図

主測線方向ではなく、  
谷下流方向に抑え盛  
土部を含めて崩壊

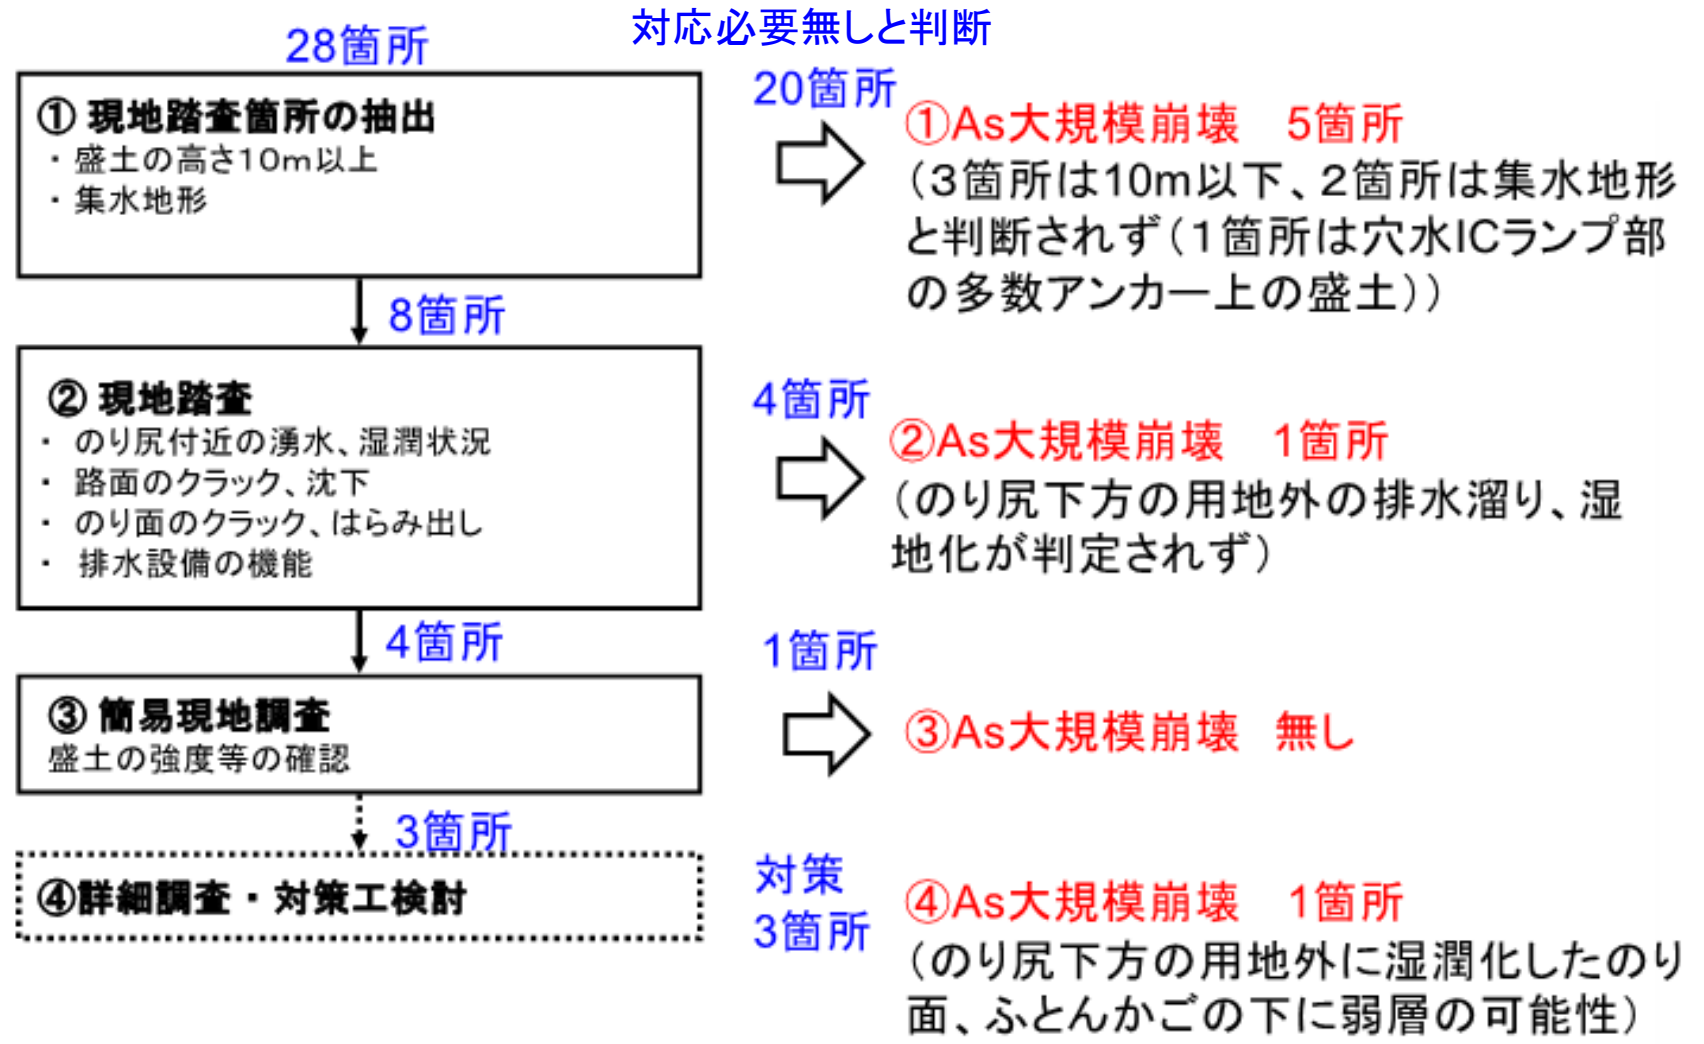
- 穴水道路の特定土工点検結果から、のり尻部、のり面部に「湧水」「湿地化」「滞水」「洗堀」「浸食」など、水の影響に関する所見があるか確認
- 被災度ASはすべて所見あり，被災度A，Bについては一部所見あり。被災度C，無被災は所見なし。

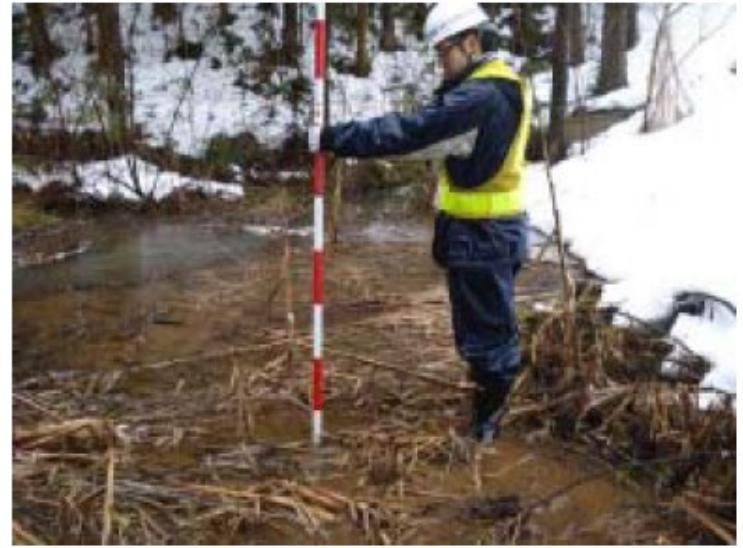
P4 法尻付近 下り車線側  
(排水溜まりとなっている 旧水田は湿地状)

道路区域外の排水溜まり、  
旧水田の湿地化が診断に反  
映されていない

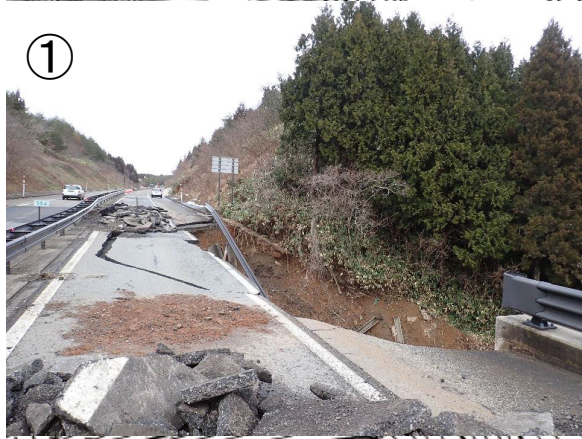
④で対策を施したものの崩壊した箇所 穴水道路 STA14.4kp 被災度 [AS]

- 崩土の末端にふとんかご(残骸)を確認。当初の位置より数10m単位で移動(流動)したと考えられる

崩土に埋没したふとんかご(著しく変形していた)

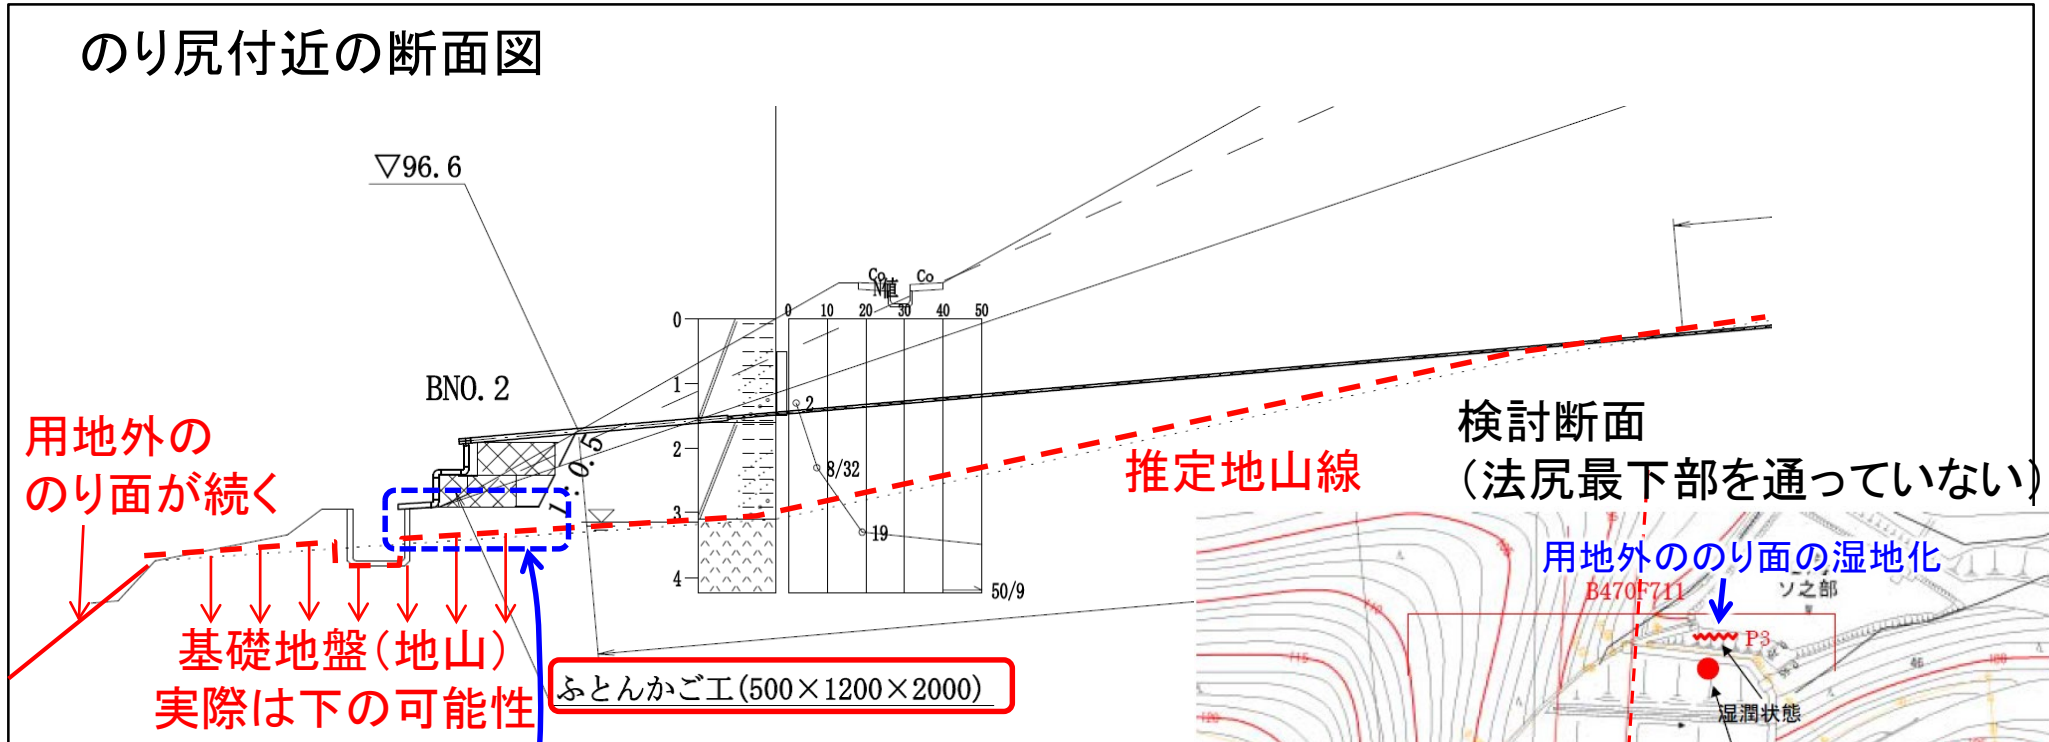
ふとんかごと基礎地盤  
の間に盛土層があり、ふ  
とんかごが基礎地盤に  
支持されていない。
