# 道路トンネルの覆工崩落とその対応

土木研究所講演会  
令和6年10月22日  
於：一橋講堂

国立研究開発法人 土木研究所  
道路技術研究グループ トンネルチーム  
上席研究員 日下 敦

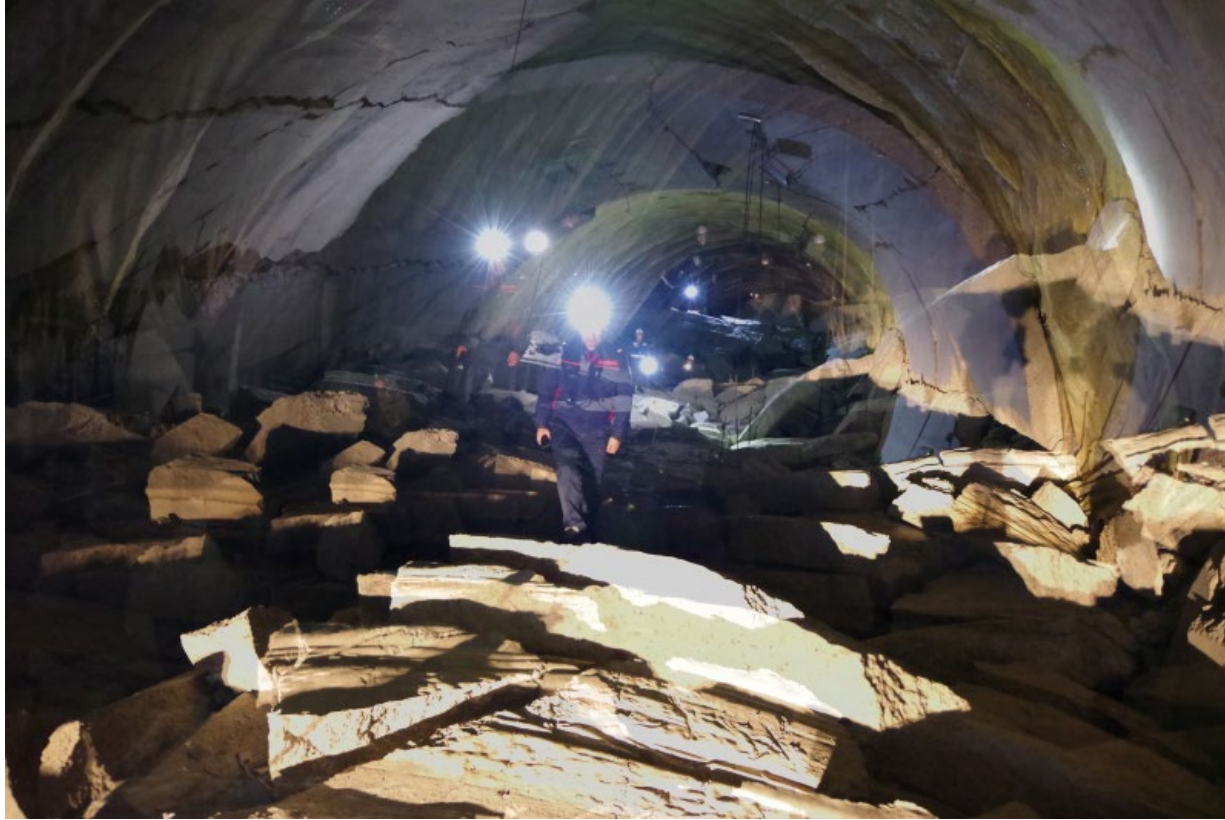
大谷Tnの様子（覆工崩落部）

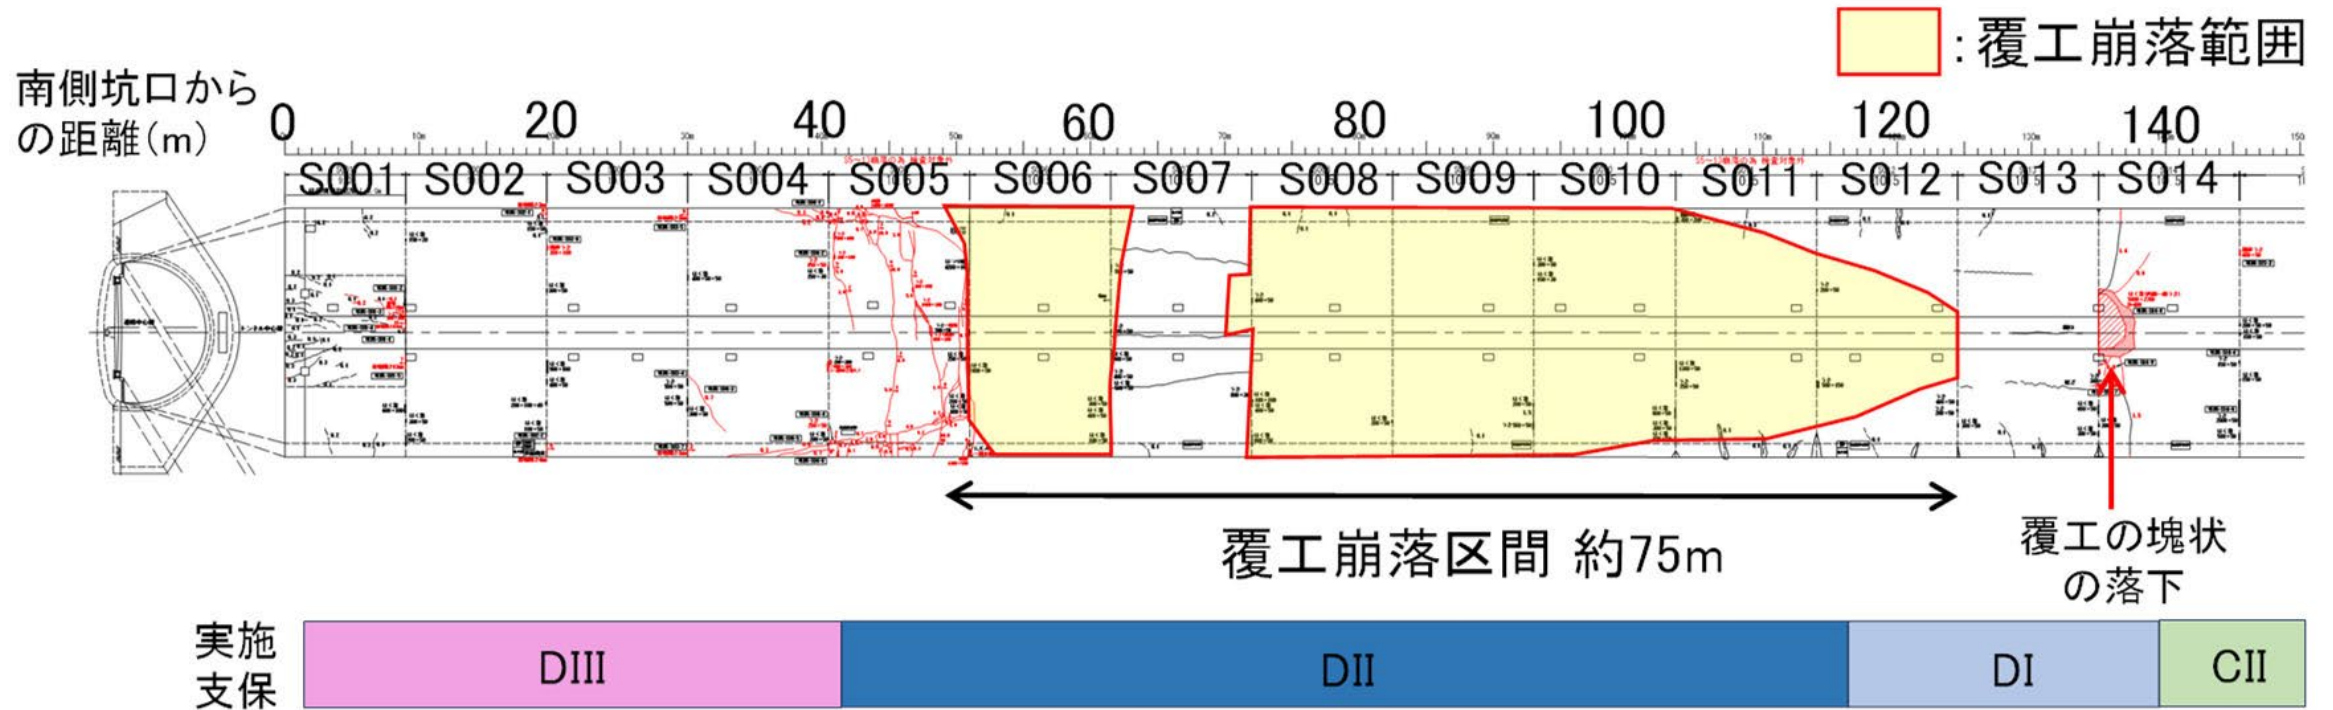
# 大谷トンネルの変状展開図

- 建設当時も掘削に苦勞した区間に被害が集中，地すべり対策区間とほぼ一致
- スパン15より北側の区間は大きな変状なし

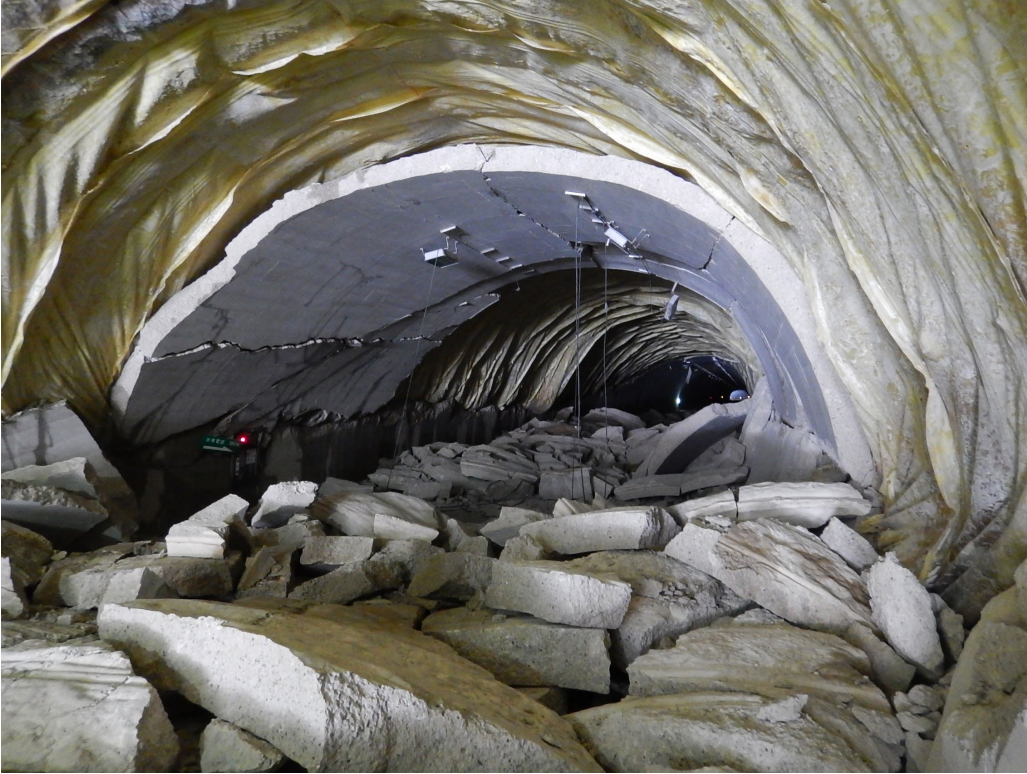
スパン7付近を南から北向きに撮影

- ・ 西(山側)から東(谷側)へ偏土圧を受けたような変形モードで一部覆工が残存
- ・ 北西から南東へ滑動する地すべりブロックの影響を受けたか

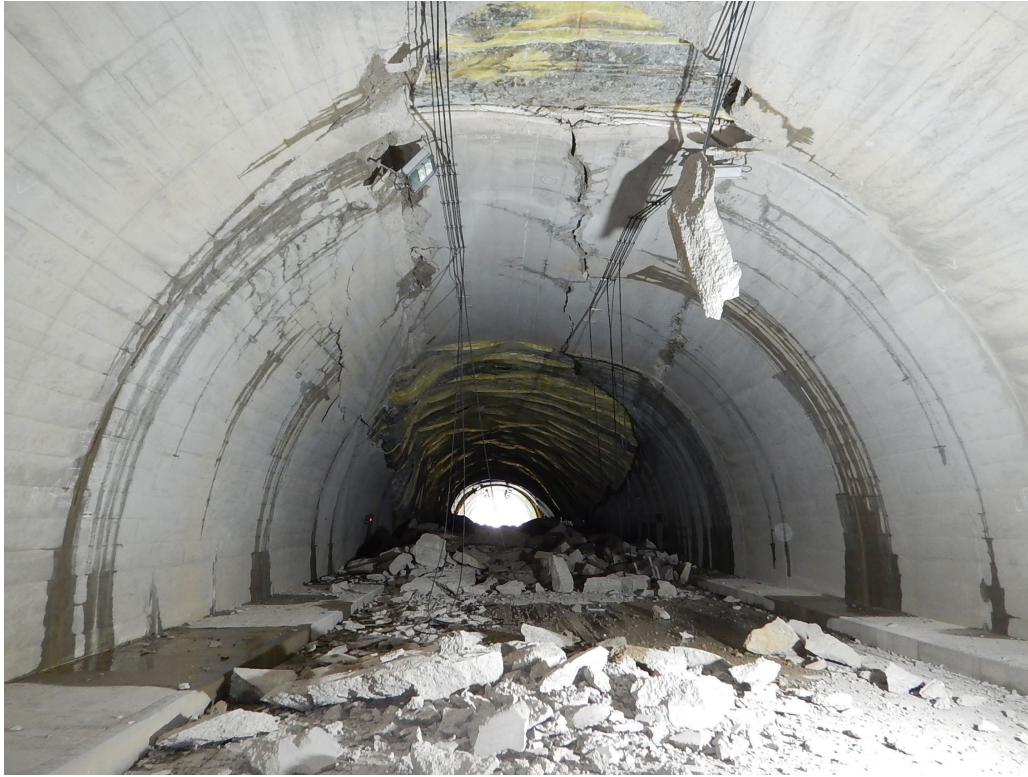
スパン13付近を北から南向きに撮影

- 土研で過去実施した実験結果と現場の変状状況が一致  
→土研に蓄積された知見が変状メカニズムの推定に大いに貢献

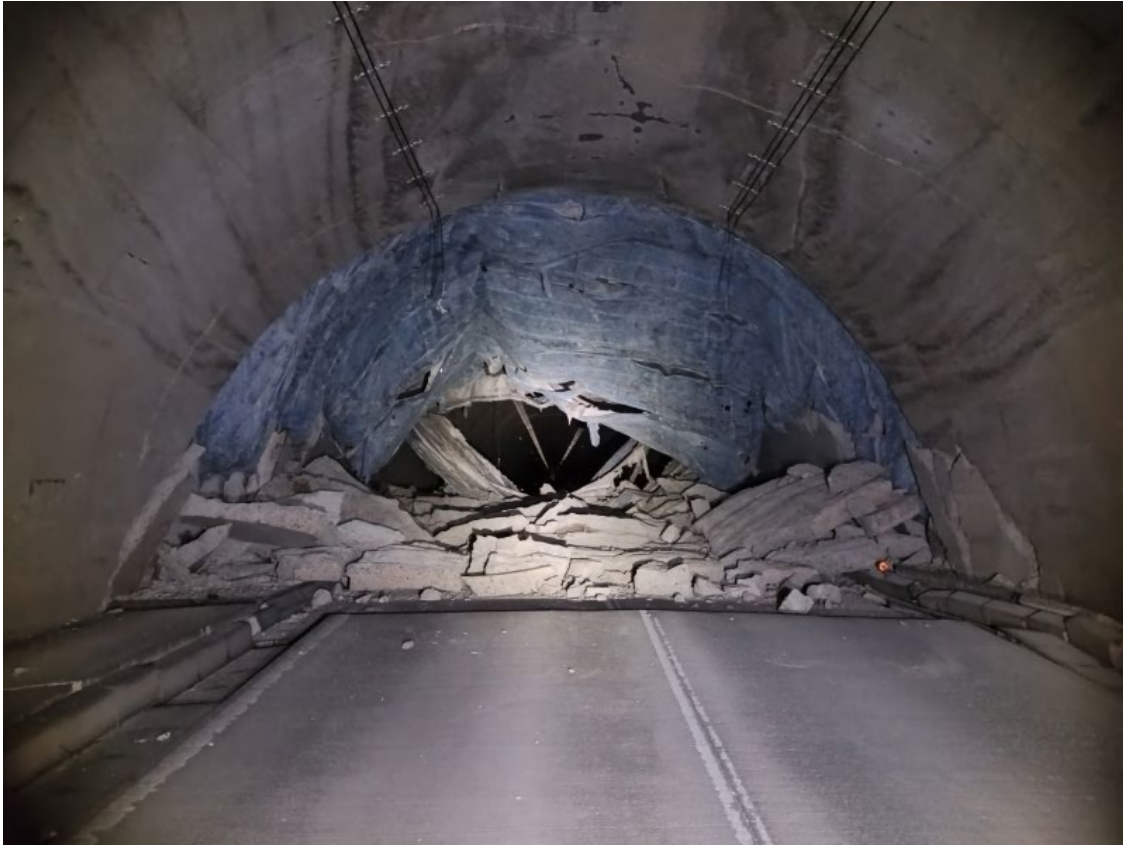
覆工の崩落状況 写真：国土交通省

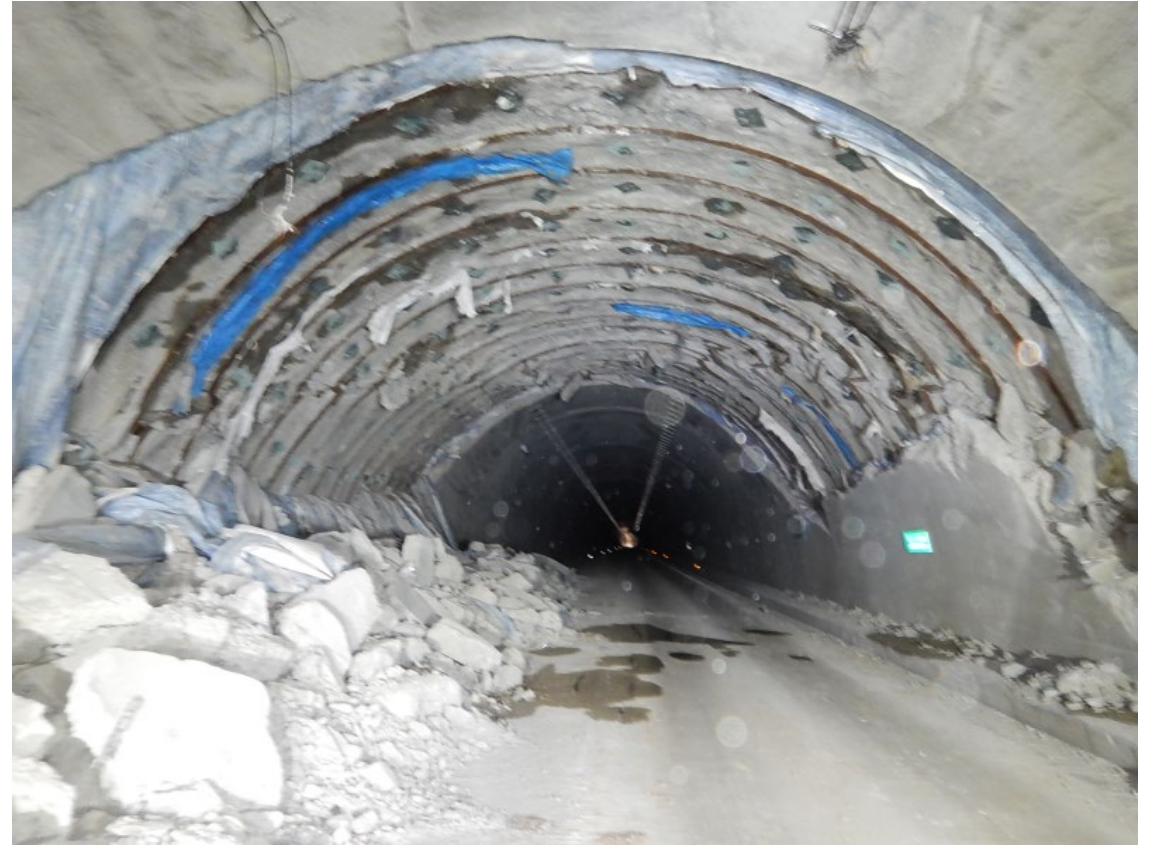
支保工の状況（防水シート撤去後）

- ・ 覆工崩落箇所の支保工も大きく変状

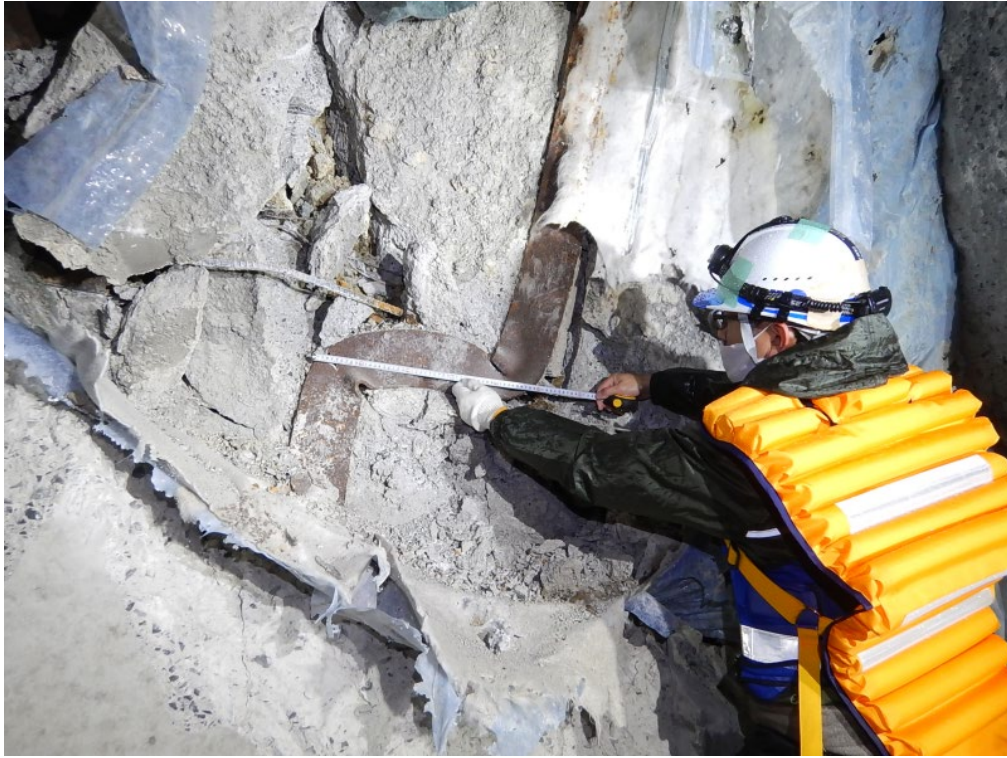
鋼アーチ支保工の約50cmの変形

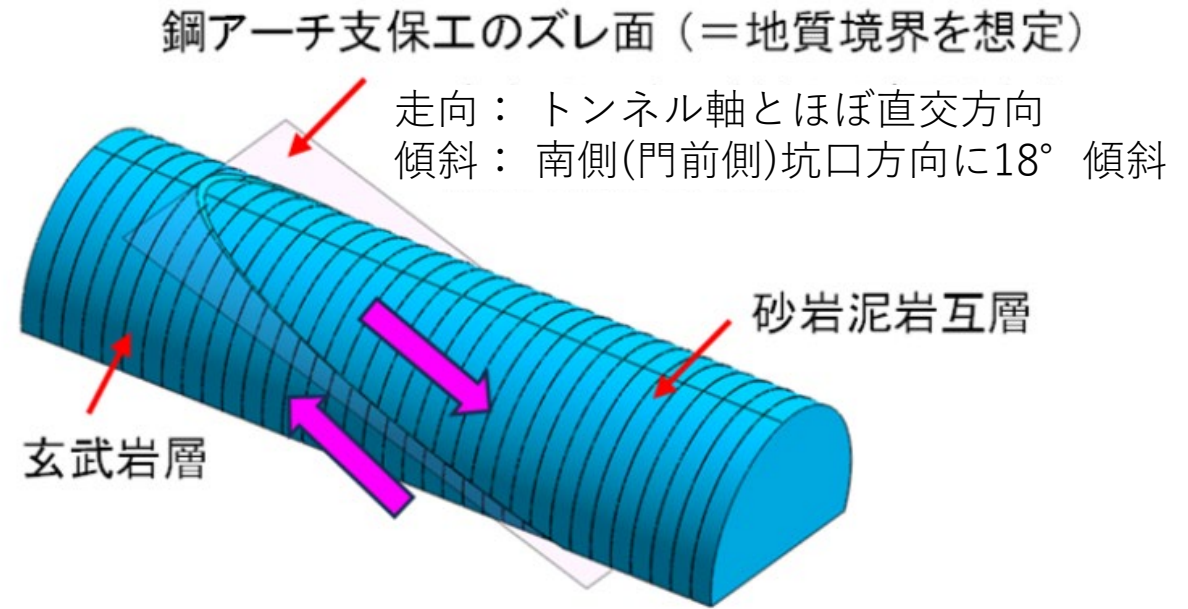
- ・地層境界に沿うような形で鋼アーチ支保工のズレが発生

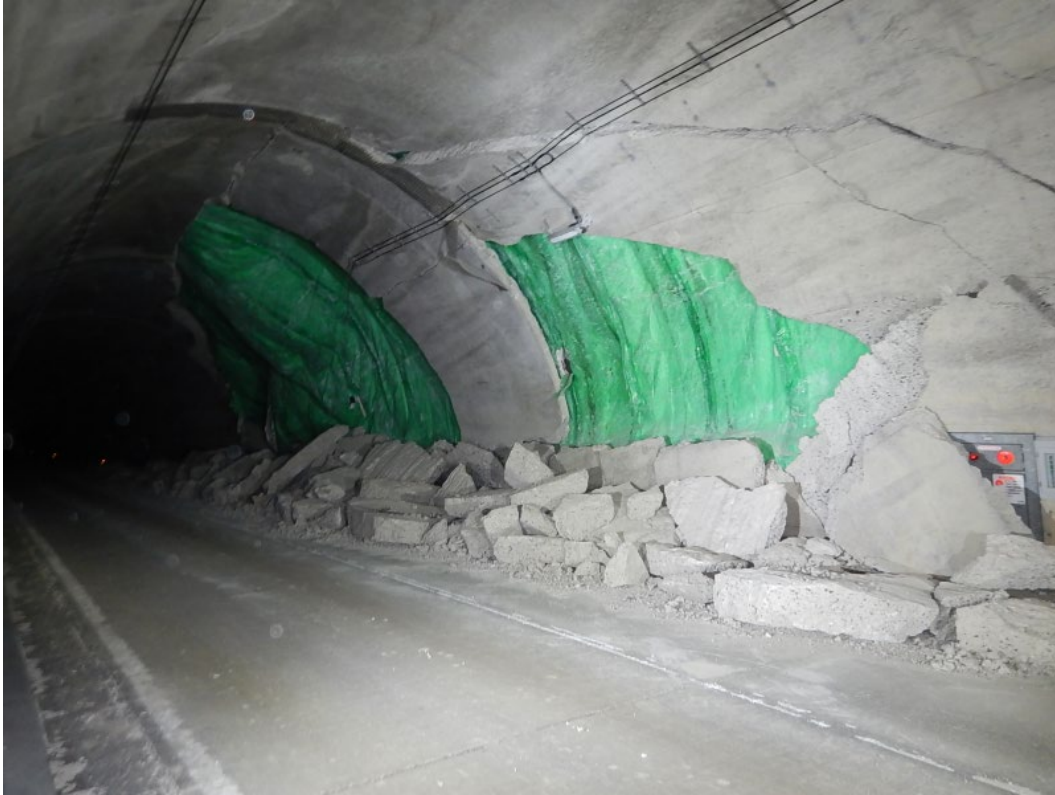
覆工の崩落状況

- ・建設当時に膨張性地山で掘削に難渋した区間において被害が発生
- ・支保工は通常よりも相当重め

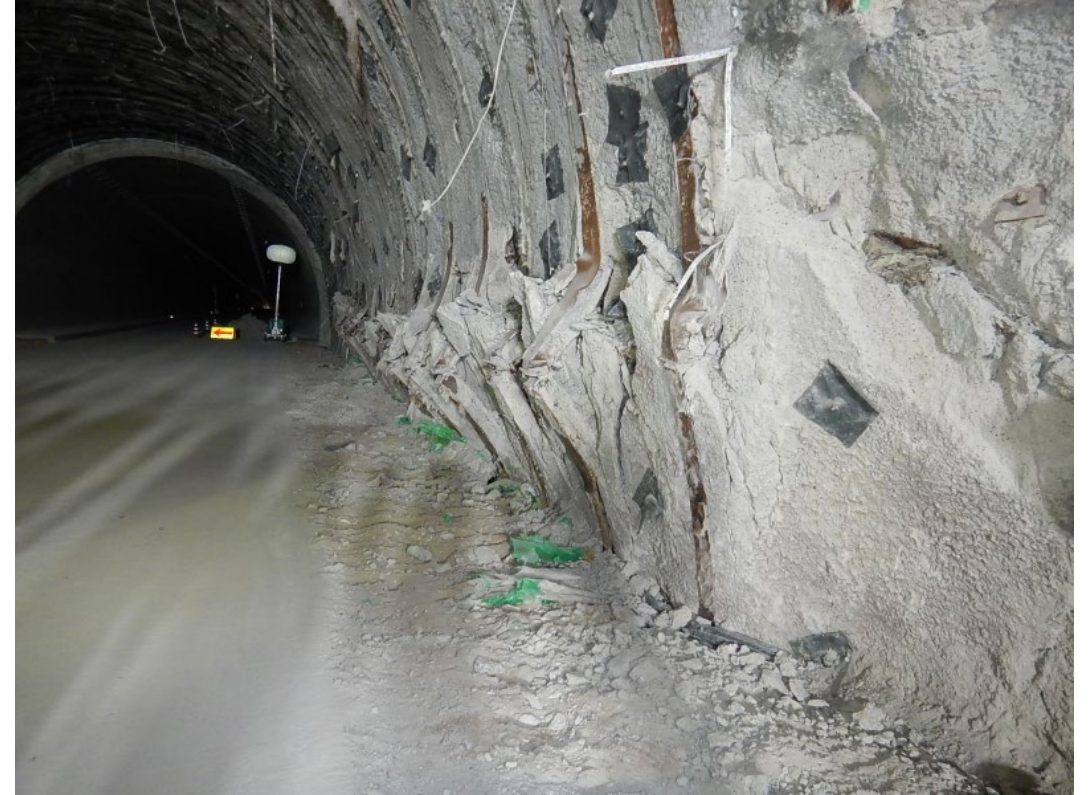
支保工の状況（防水シート撤去後）

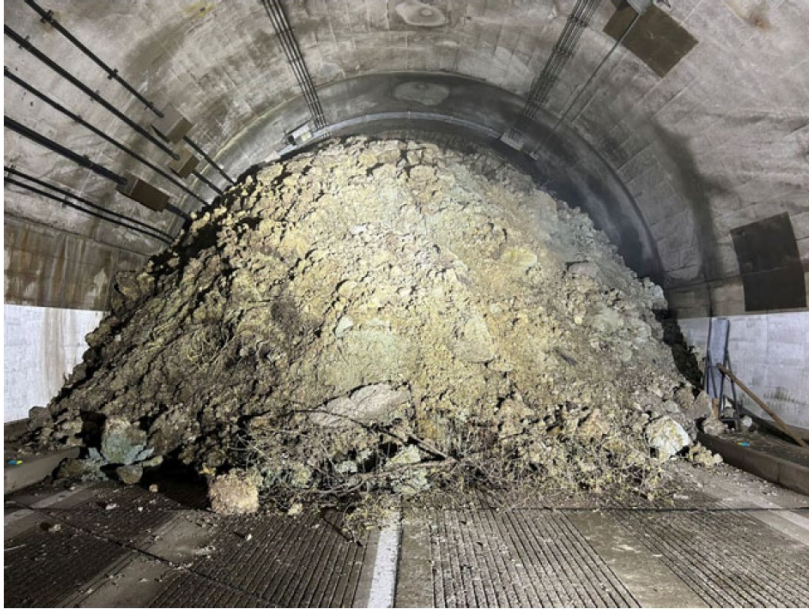
逢坂トンネル

斜面災害に巻き込まれたのは坑口のごく一部のみか？

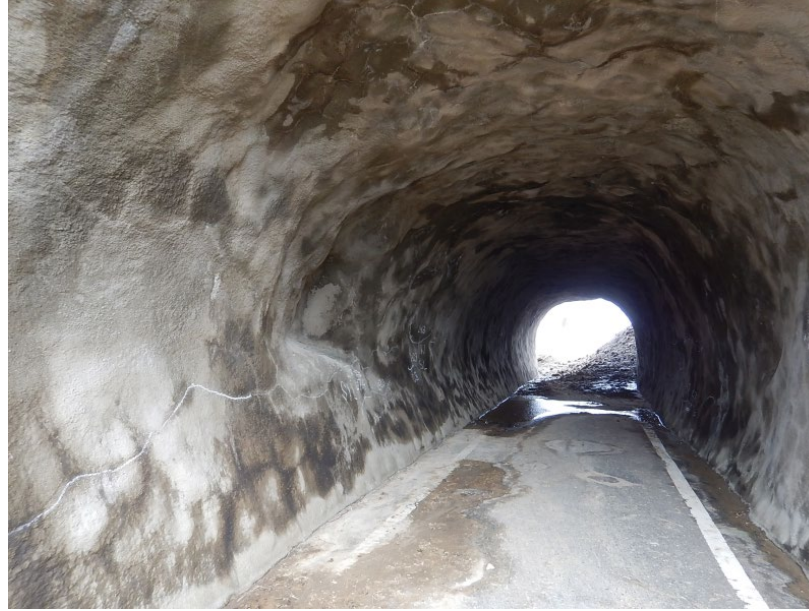
木の葉隧道

覆工が設置されていないトンネルの耐震性は  
どう評価すれば？

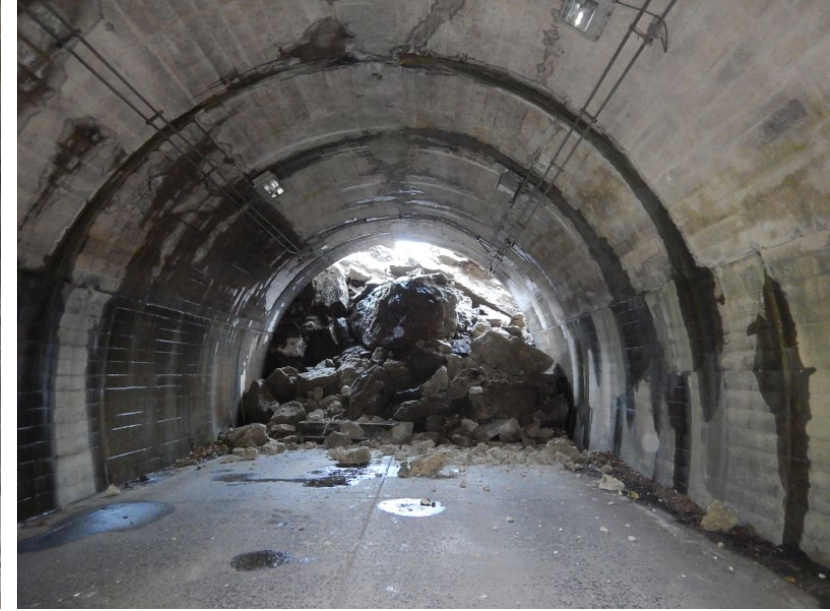
宇出津第3隧道

SNSでは「トンネルが崩壊」となっている  
でも、外から坑口が見えないだけで  
トンネルは比較的健全かも？
