道路橋の被災および現地 調査から見えてきた課題

橋梁構造研究グループ

管理者の要請による点検調査

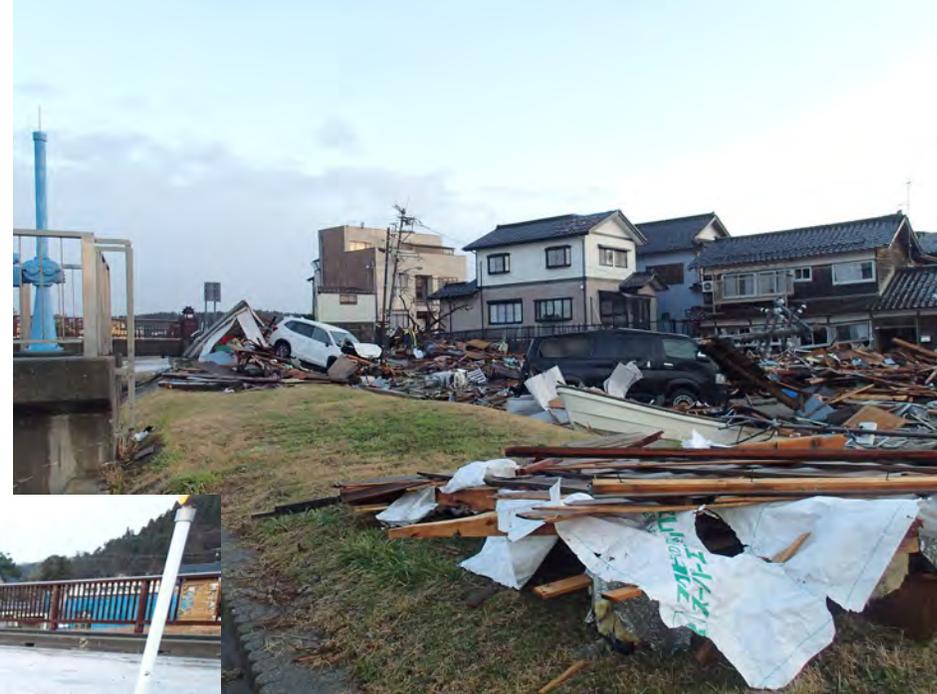
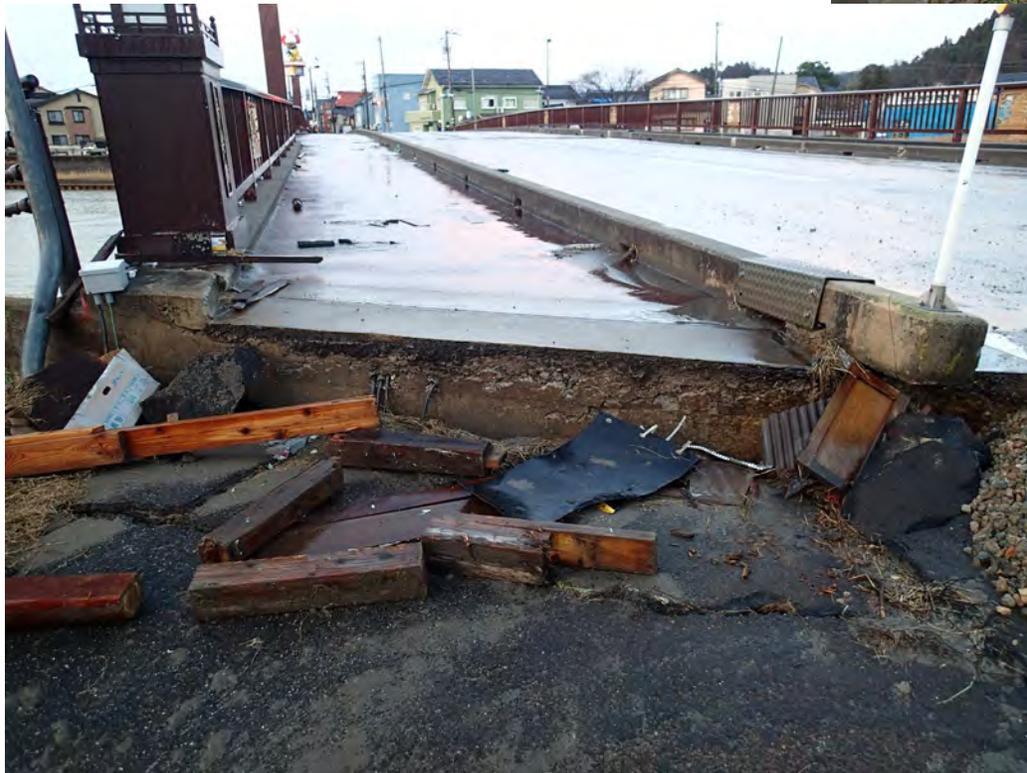
1月23日(火)朝6:50頃
珠洲市吾妻橋
橋の直近まで津波被害、
橋には津波遡上の痕跡無し

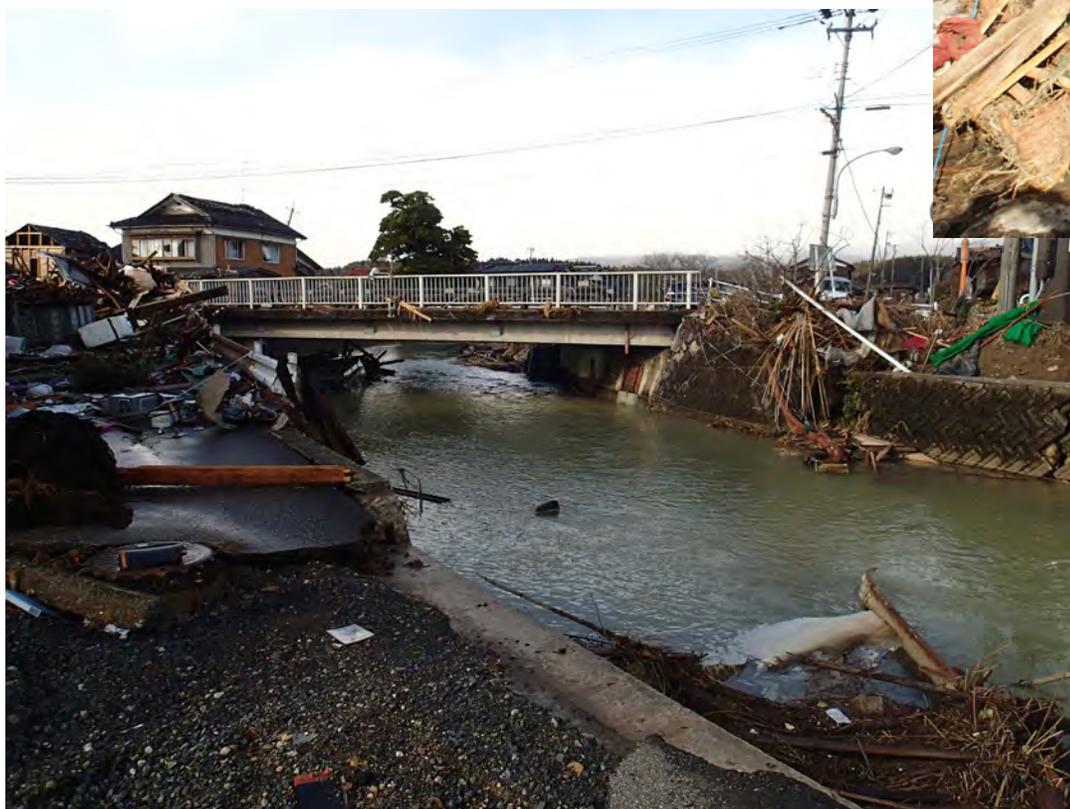
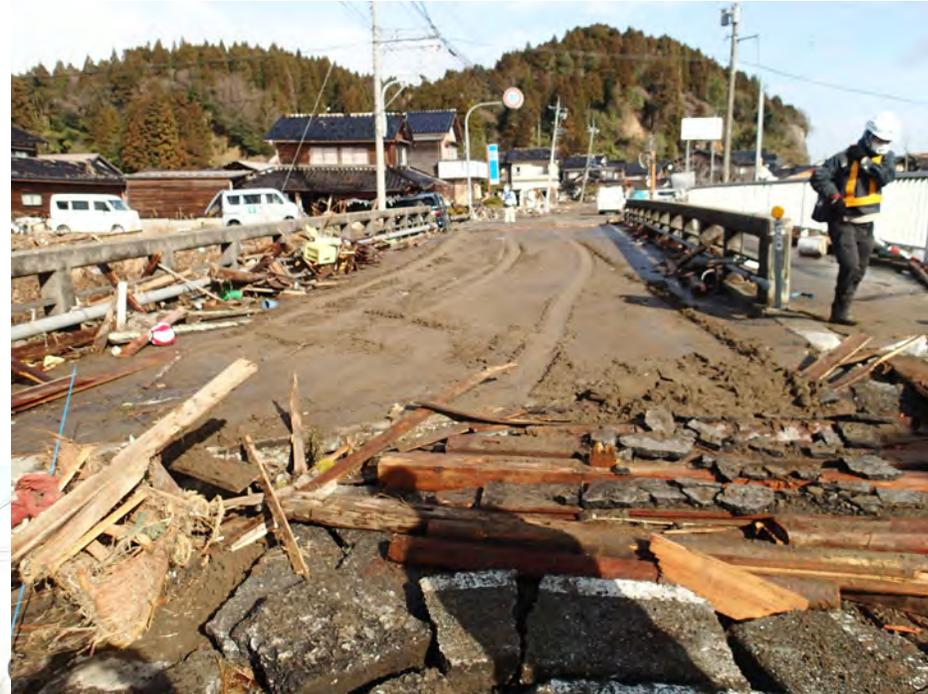
1月23日(火)朝10:30頃
珠洲市磐若橋
津波が到達したと考えられる橋

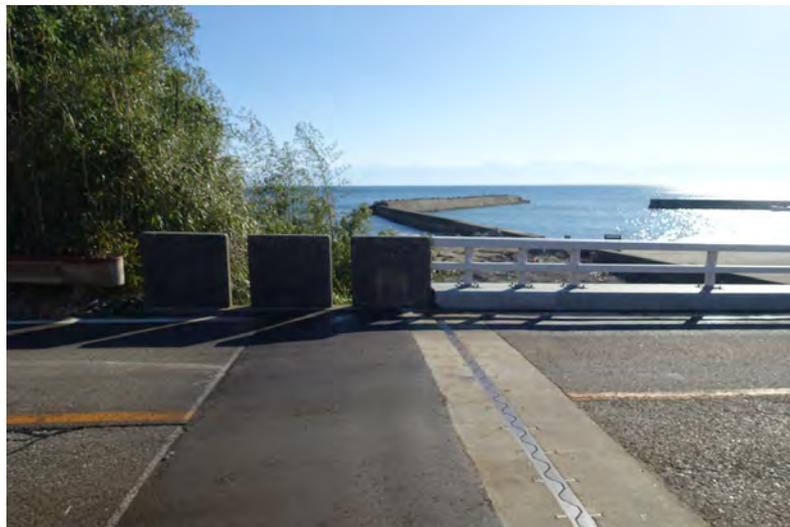
橋台背面部（七尾市側）（段差補修済）

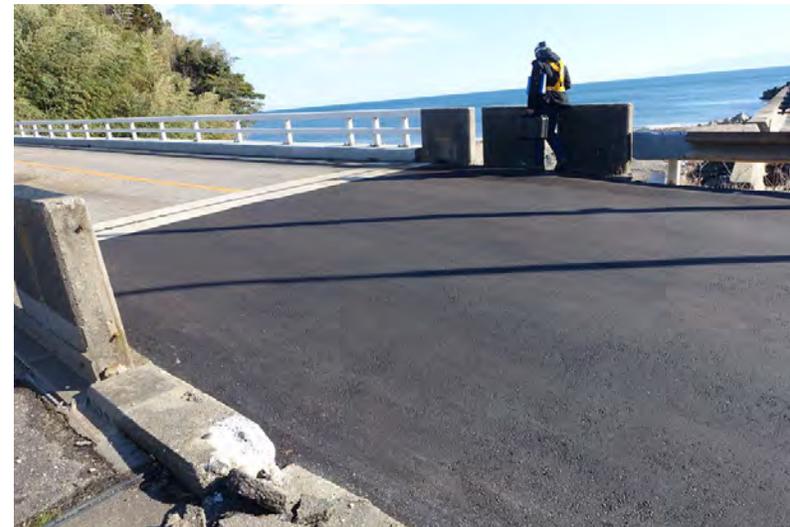
橋台背面部（高岡市側）（段差補修済）

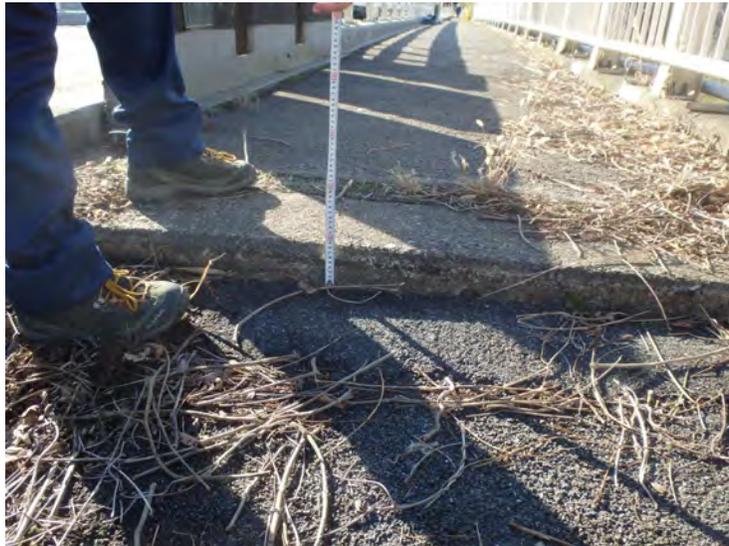
支点側、終点側の背面土が沈下
(写真は歩道部の段差)

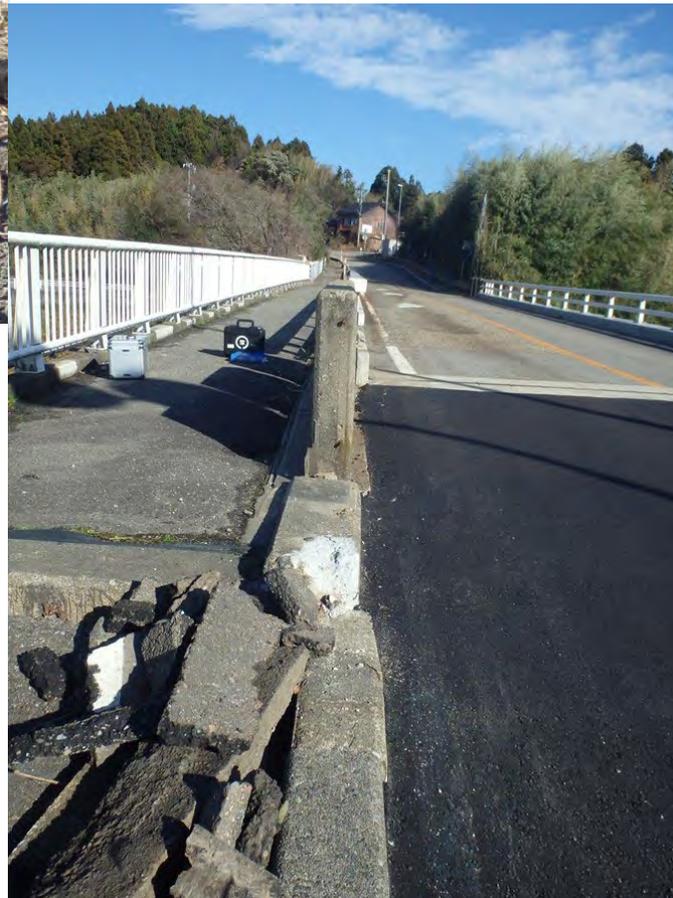
車の通行に支障のある道路線形の異常はなし

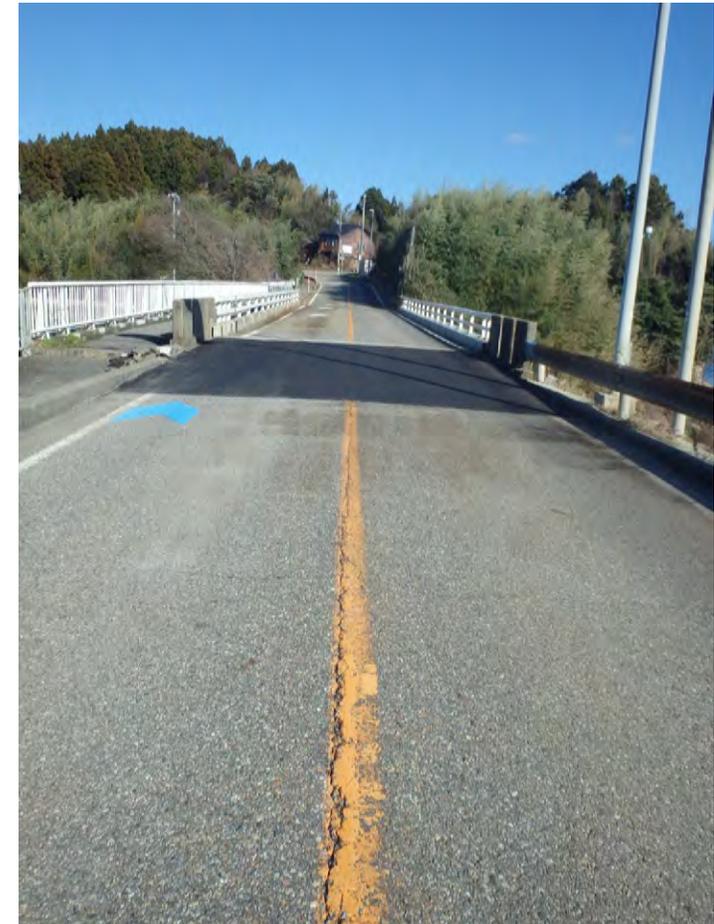
歩車道境界に損傷（橋台の位置、橋長が異なる）

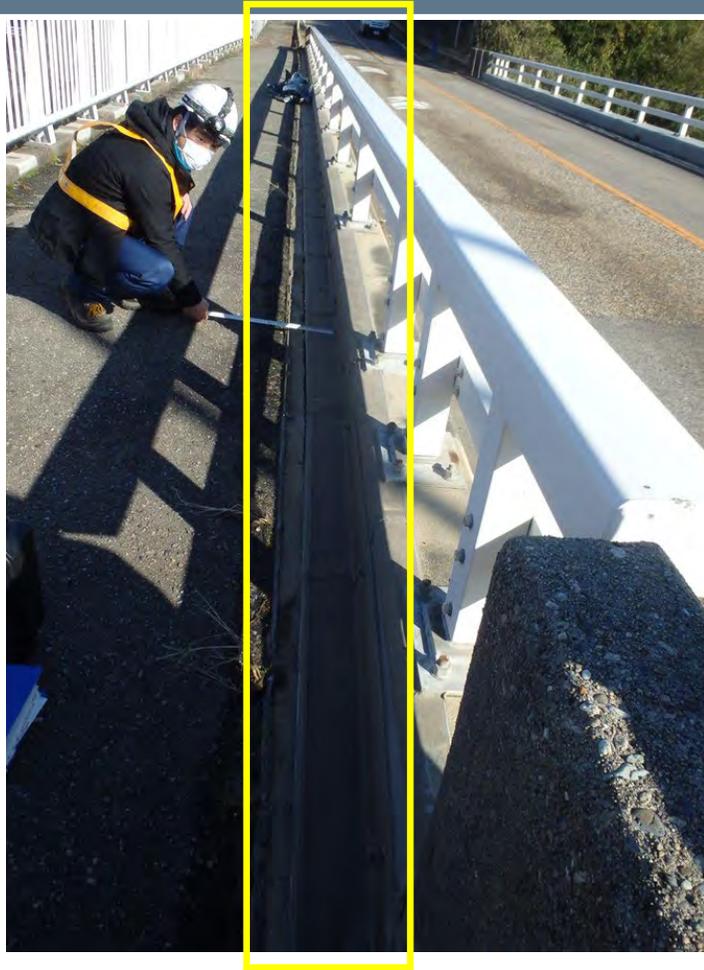
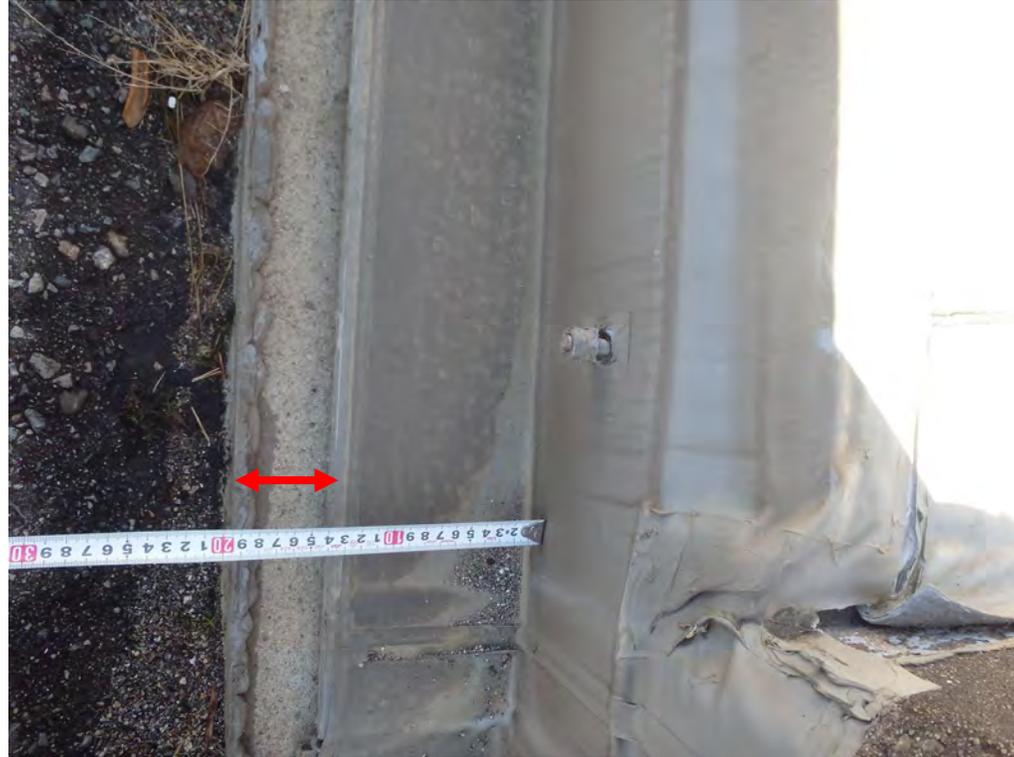
車道部と歩道部の上部構造間に5～10cmの隙間

支承部または下部構造に損傷が疑われる

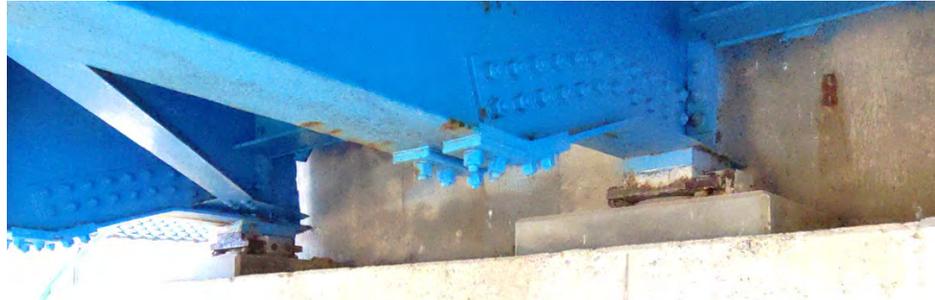
至 高岡市

UAV撮影画像からは車道の支承部(BP支承)の変状は確認されなかった

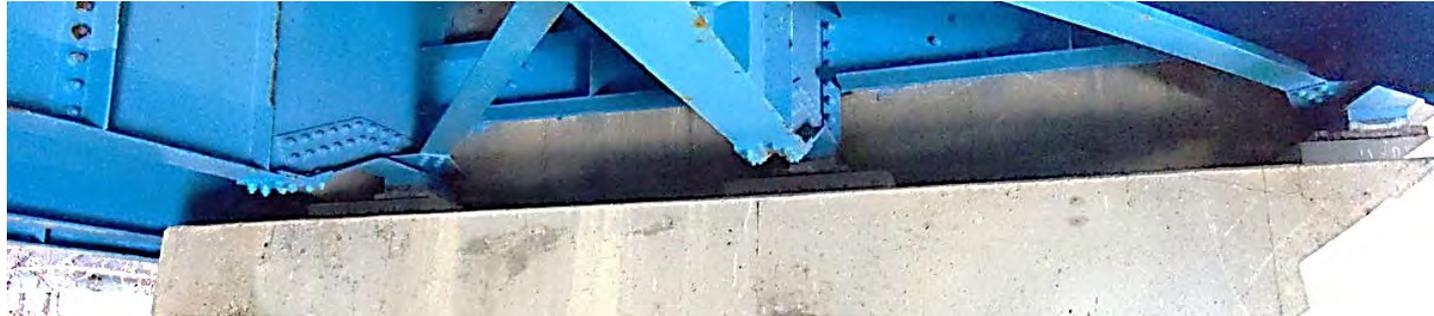
至 七尾市

歩道部の支承（線支承）は狭隘につき、確認できなかった

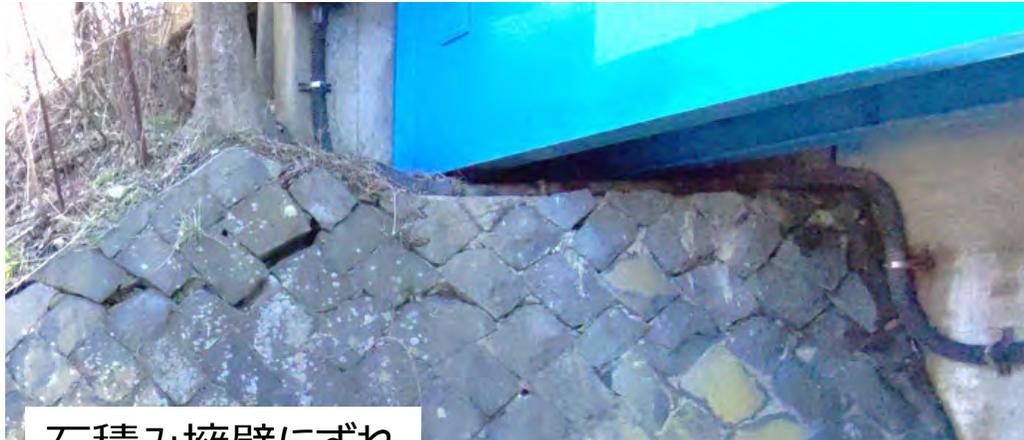
石積み擁壁にずれ

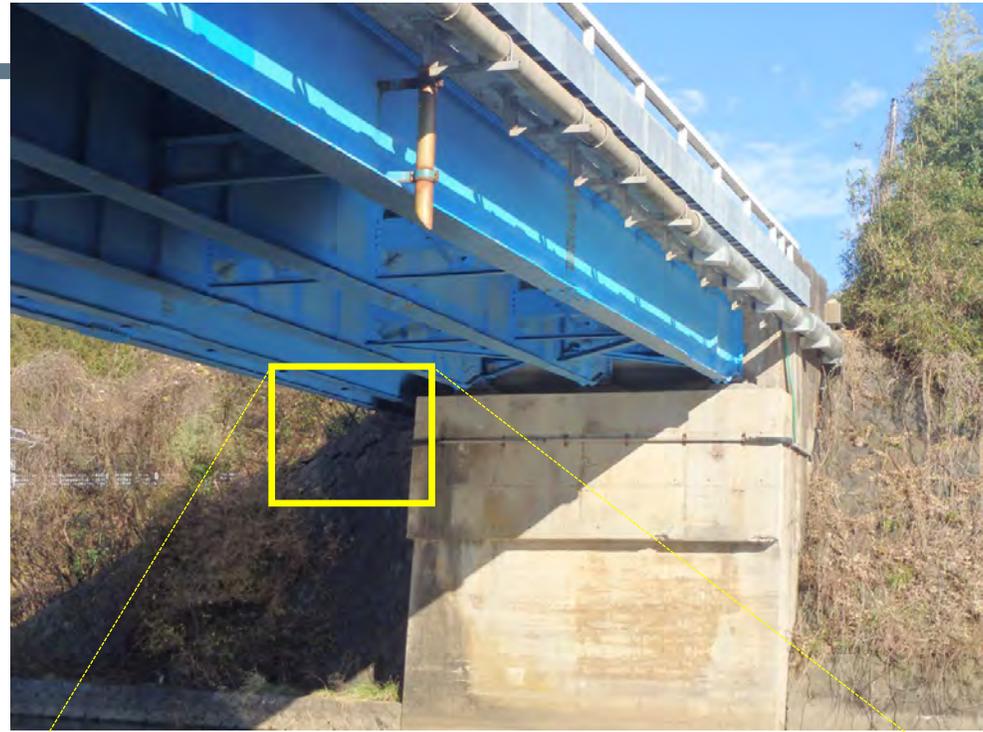
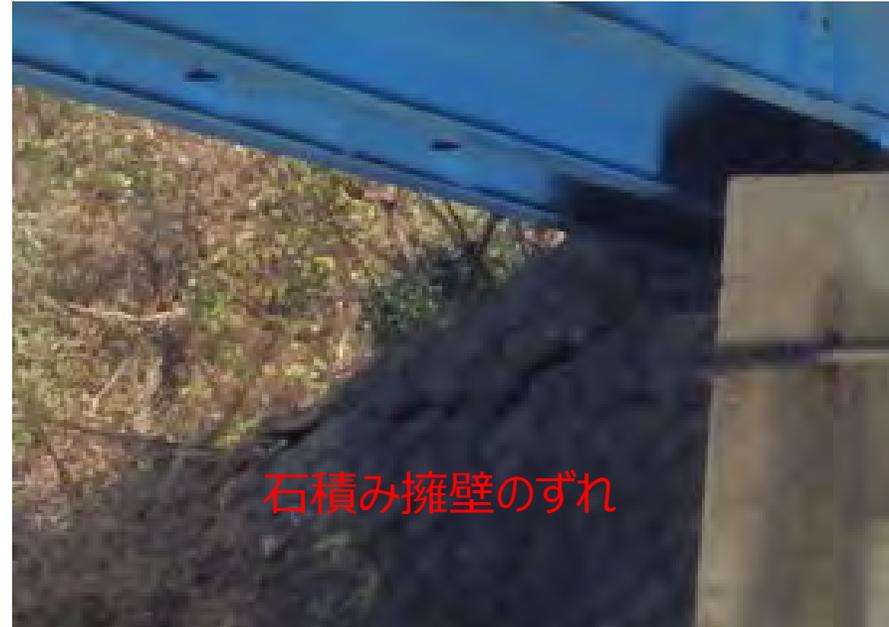
上部構造、コンクリート橋台に地震の影響と考えられる変状は見られなかった

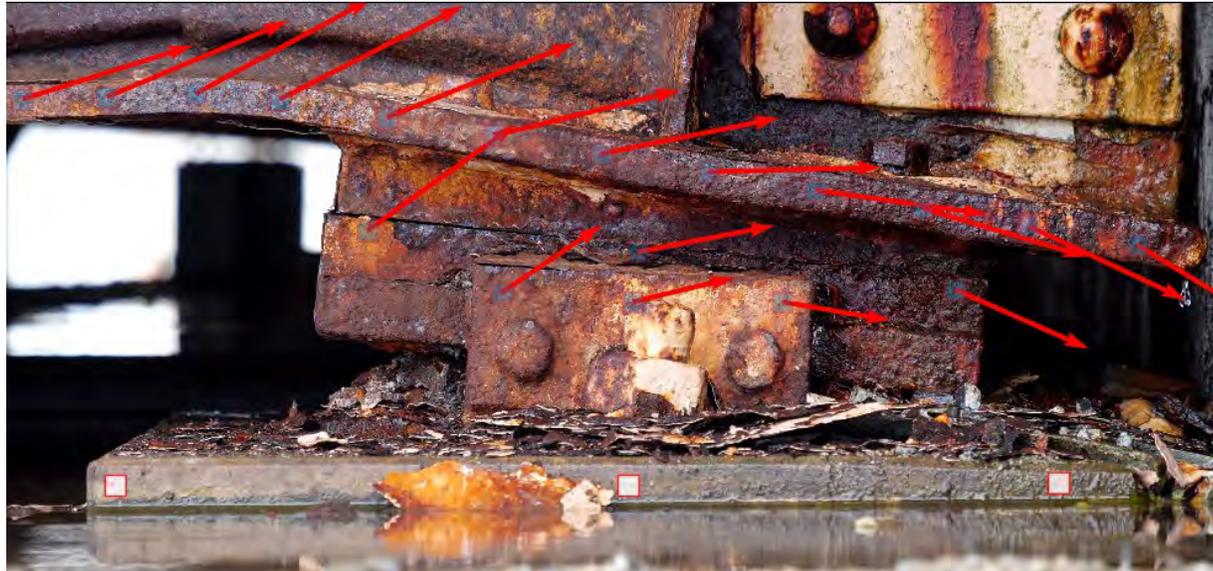
- ✓ 目視点検ではわからない損傷の進展性を確認するために、主桁の変形が生じ支承部にアンカーバーの抜け出しや沓座モルタルの割れ等の変状が生じた道路橋の点検に画像撮影による微小変位計測を実施
- ✓ 桁が変形した後も車両の通行に応じて0.2mm程度動いている様子を確認

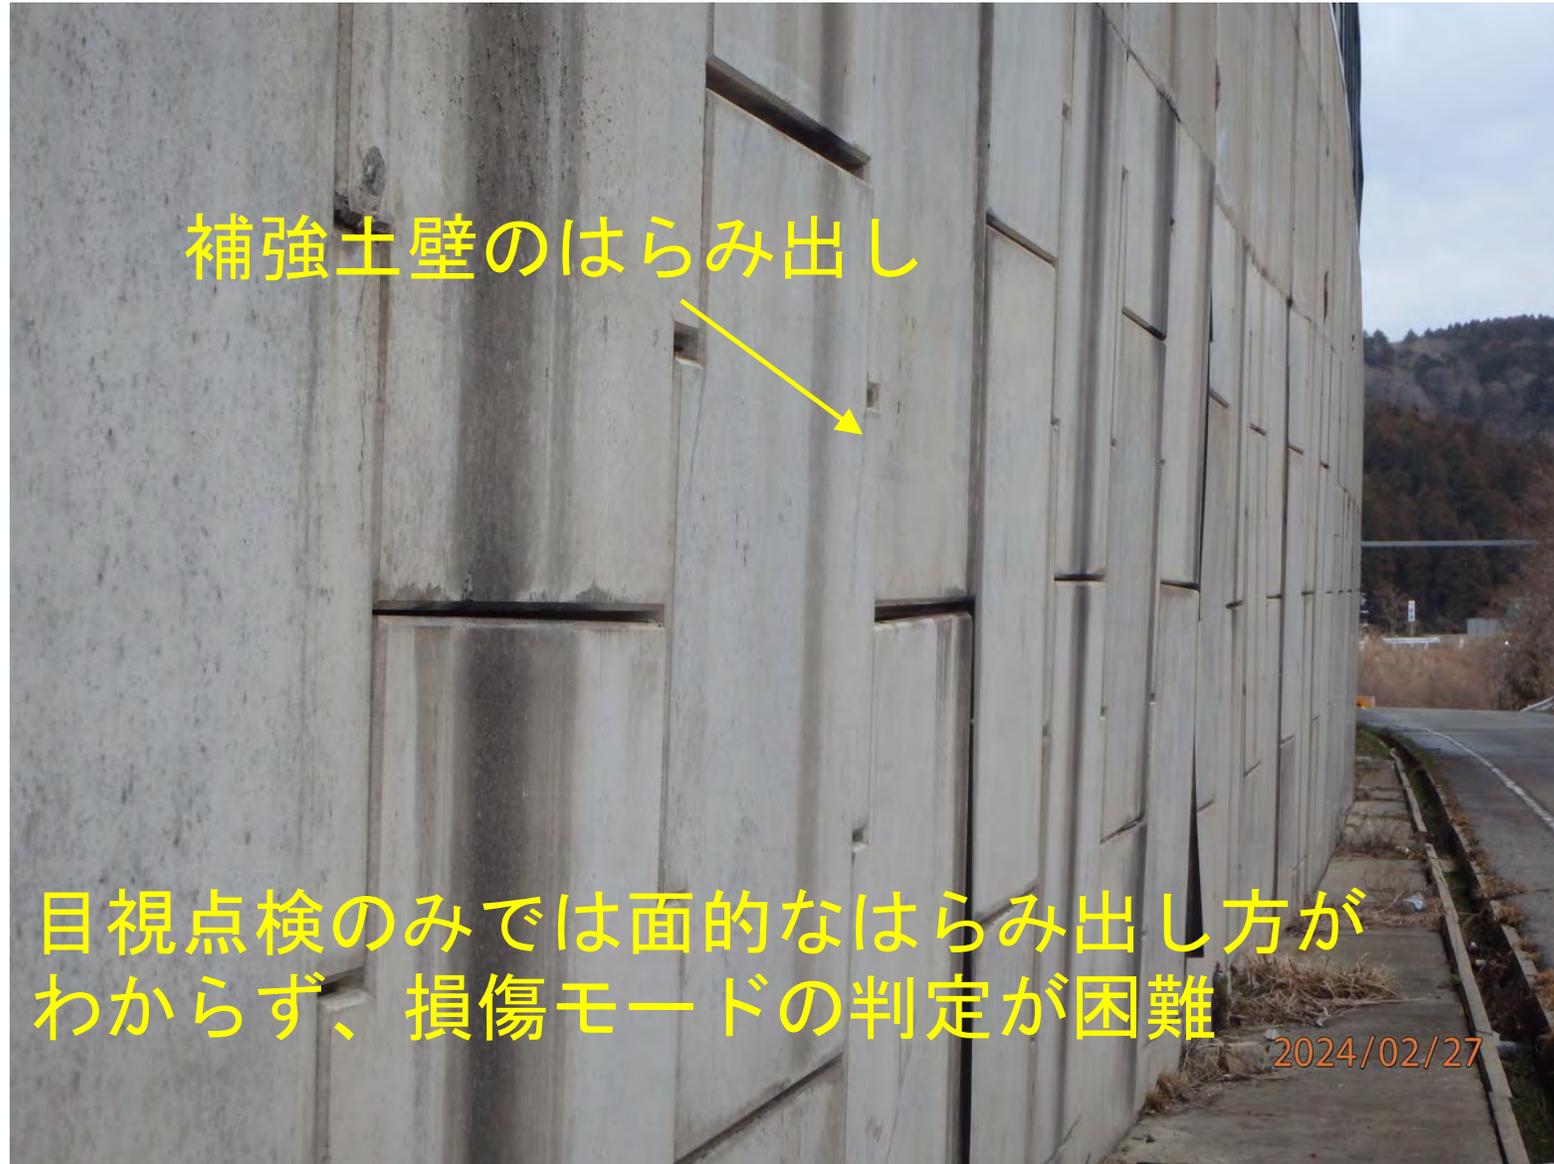
補強土壁のはらみ出し

目視点検のみでは面的なはらみ出し方が
わからず、損傷モードの判定が困難

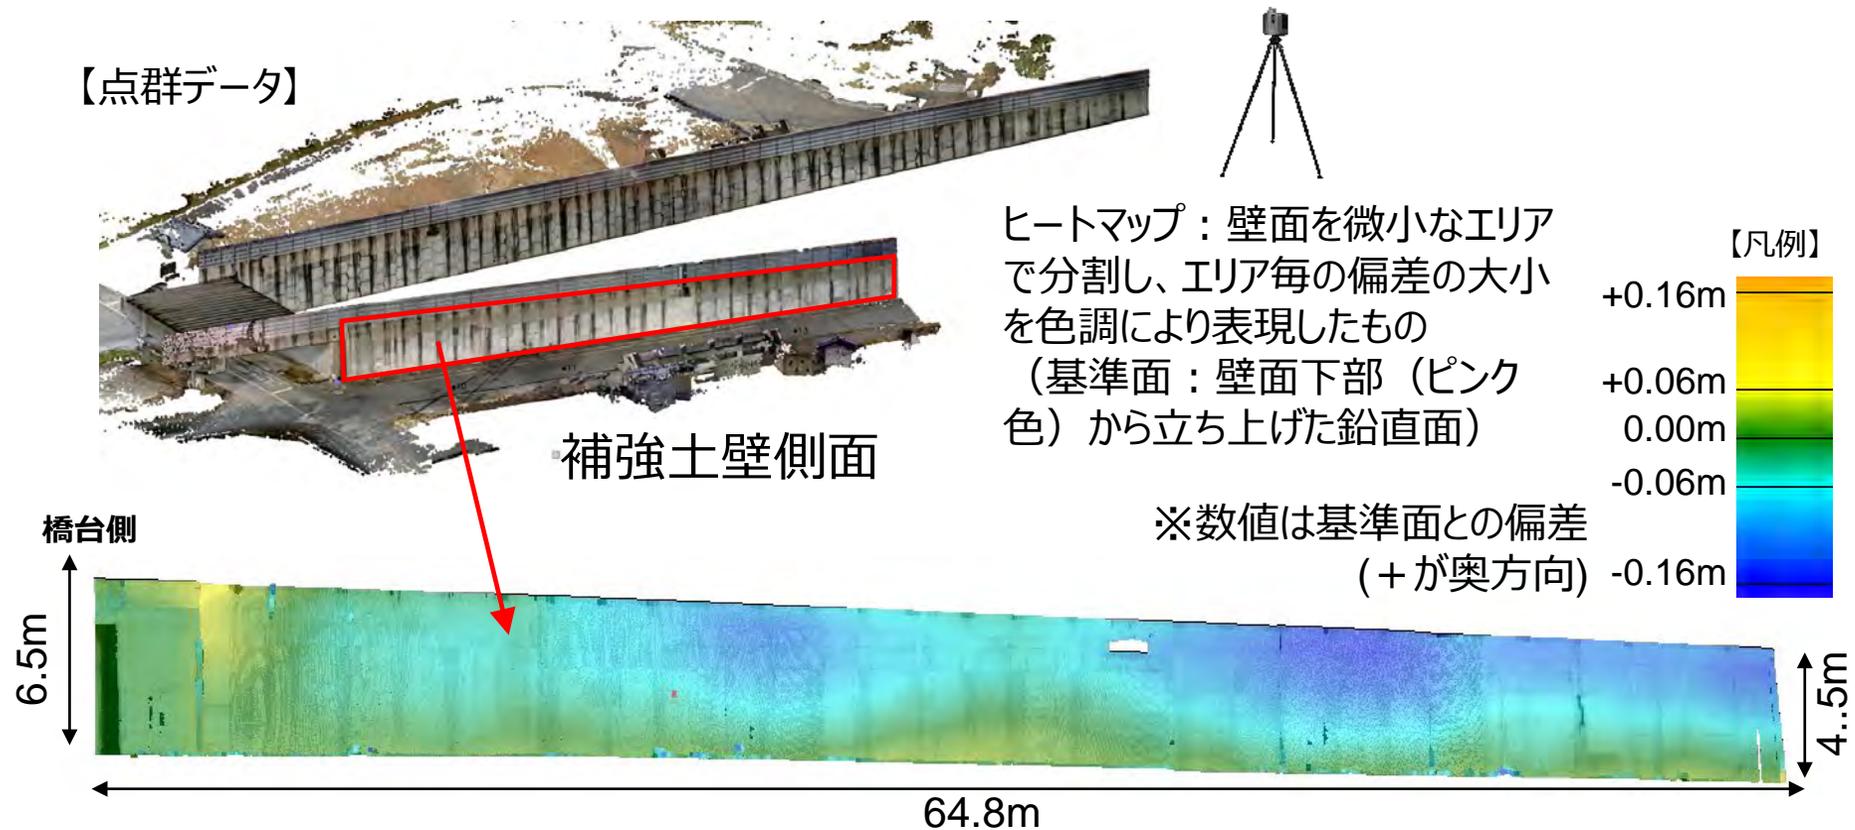
【点群データ】

- ✓ 近接目視点検で数cm程度のはらみ出しが確認された補強土壁に対し3次元点群計測を実施
- ✓ 人による近接目視点検では部分的な変位しかわからなかったが、3次元点群計測を行ったことで面的な変位の分布が計測できた。
- ✓ 補強土壁の倒れこみが生じている可能性があるが、計測結果の確からしさ、および、点群取得精度の確認は今後行う。
