# 地すべり災害対策への技術支援と今後の課題

国立研究開発法人 土木研究所  
土砂管理研究グループ 上席研究員  
杉本 宏之

# 令和6年能登半島地震による土砂災害発生状況(奥能登豪雨前)

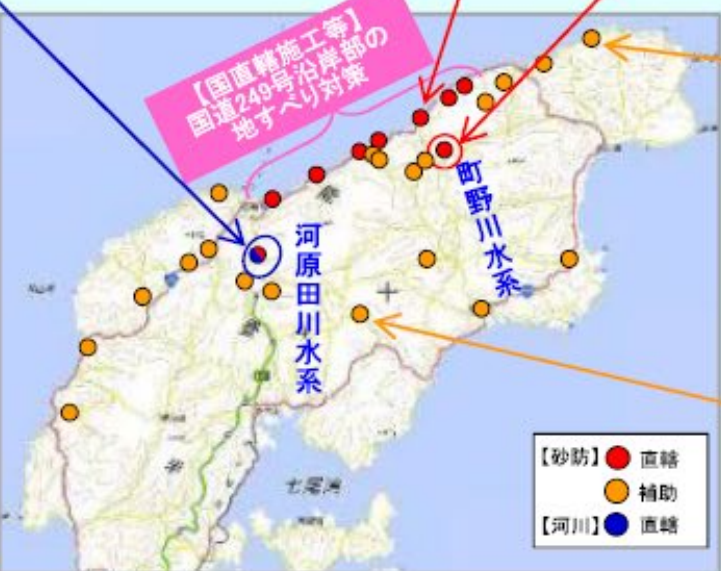
管々木地区 地すべり発生状況  
(石川県輪島市町野町管々木)

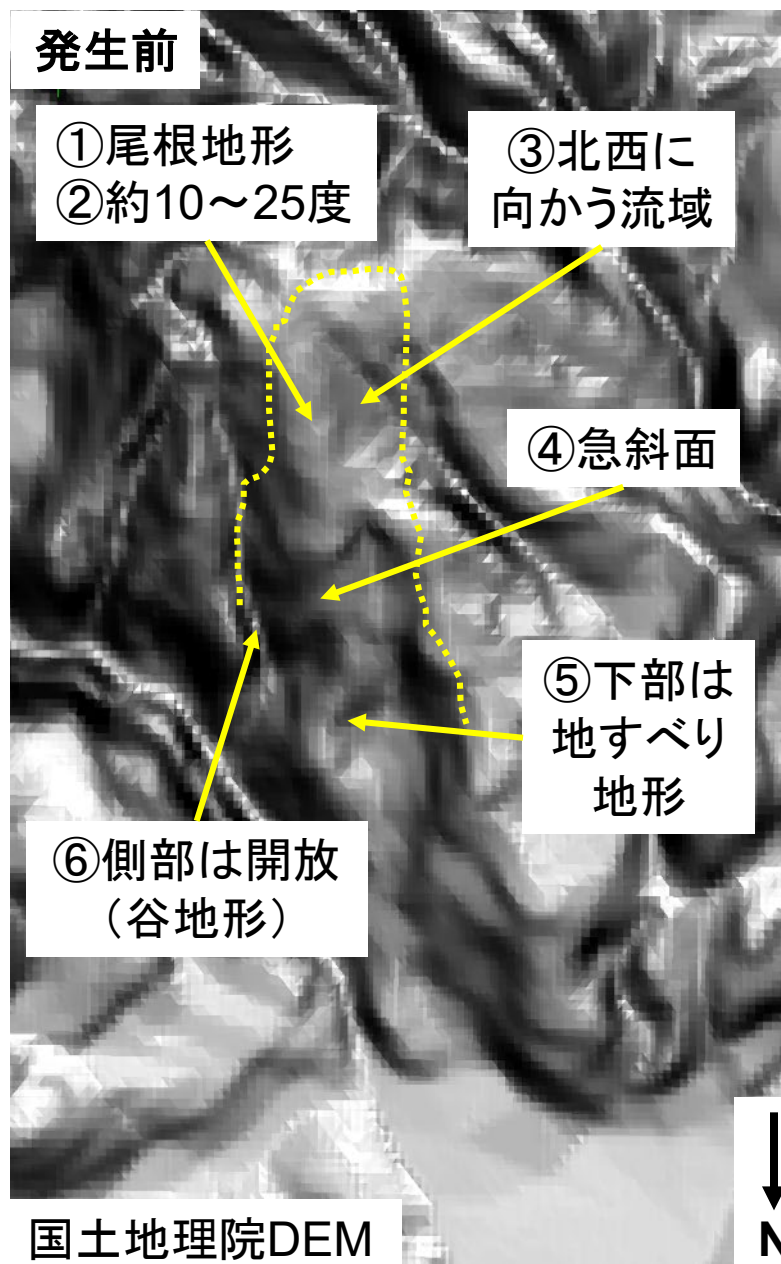
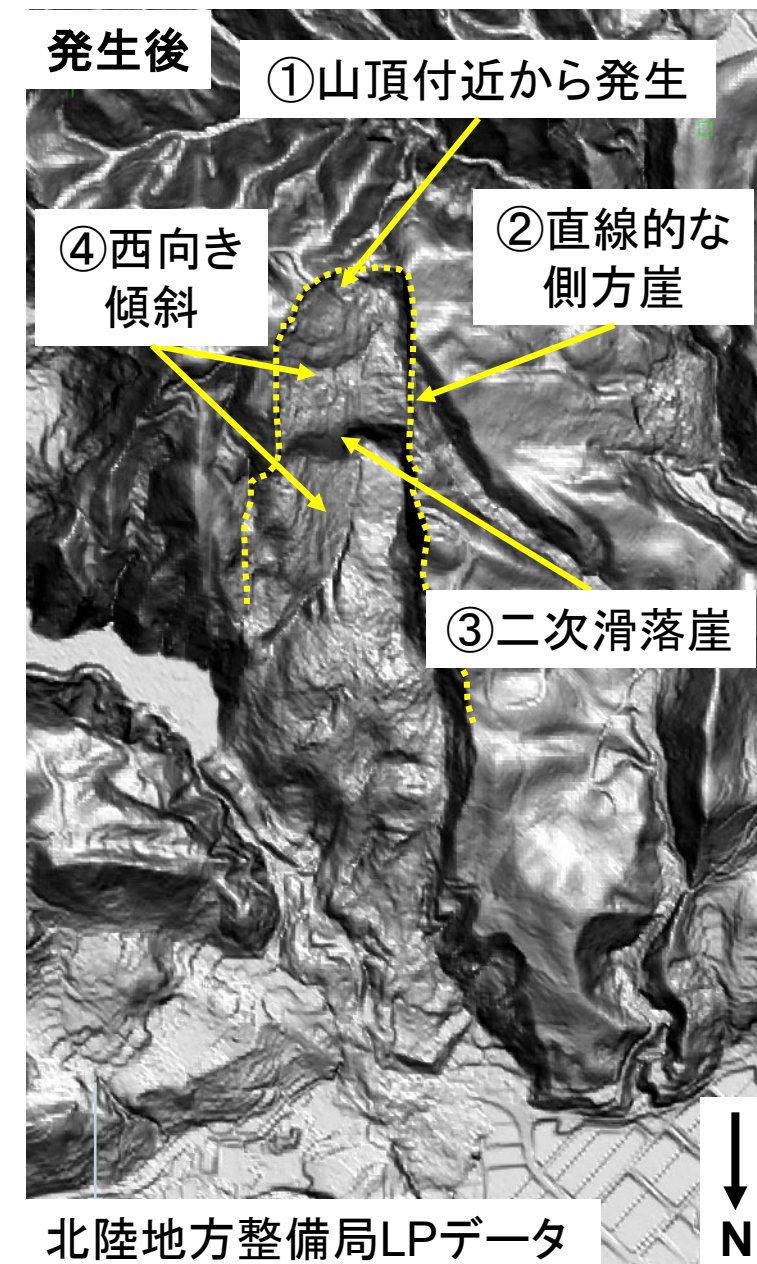
- 上部は尾根地形であり、地震で大きく揺れた可能性がある。
- 下部が急斜面、側部が谷地形で開放され、比較的不安定な形状であった。

全景(発生前は、尾根地形、下部急斜面、側部谷地形)

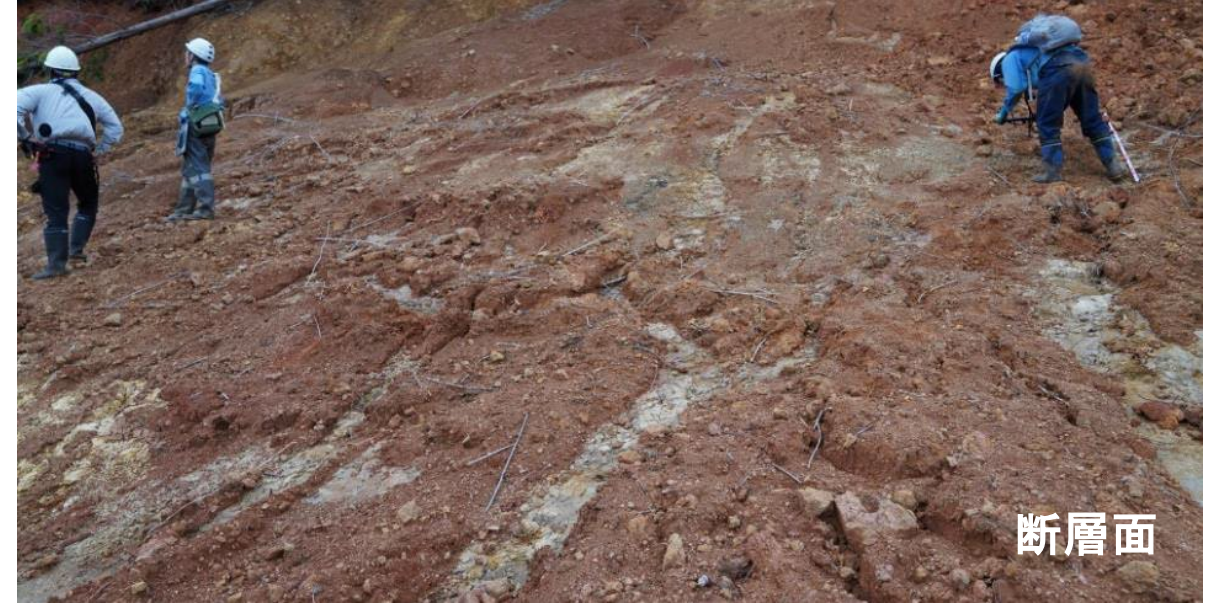
流れ盤、断層面

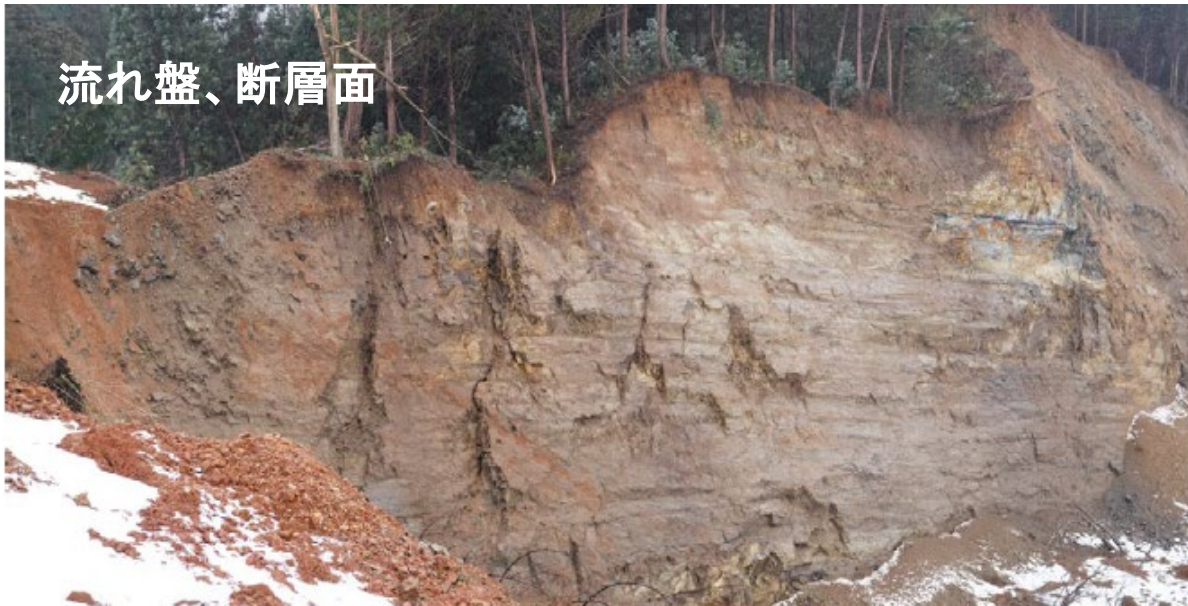
流れ盤、節理

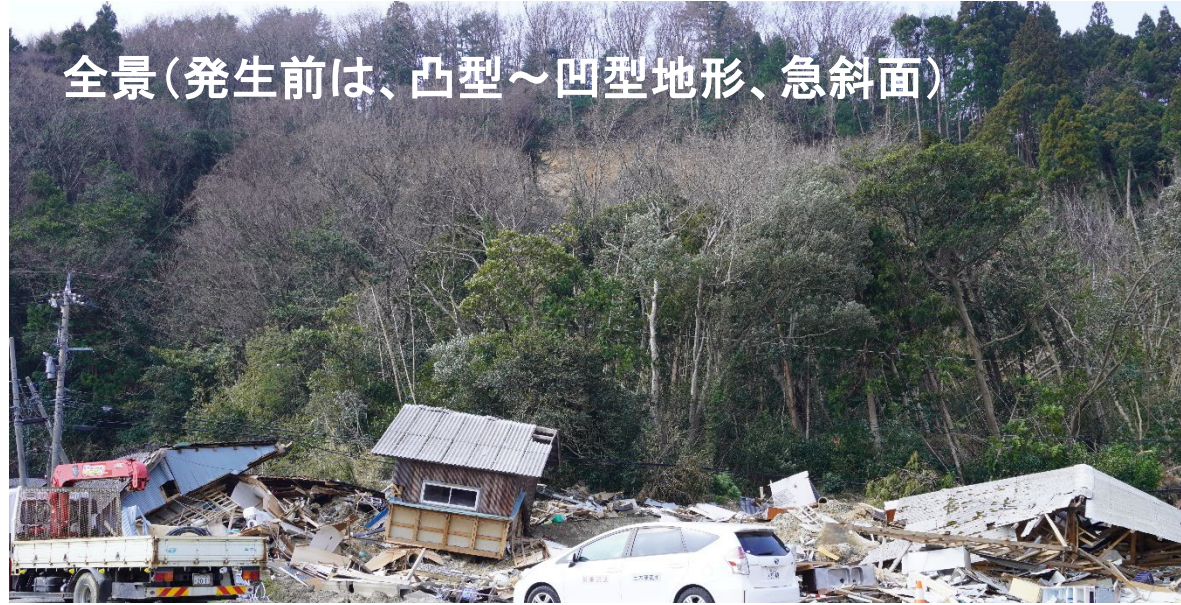
全景(発生前は、凸型～凹型地形、急斜面)

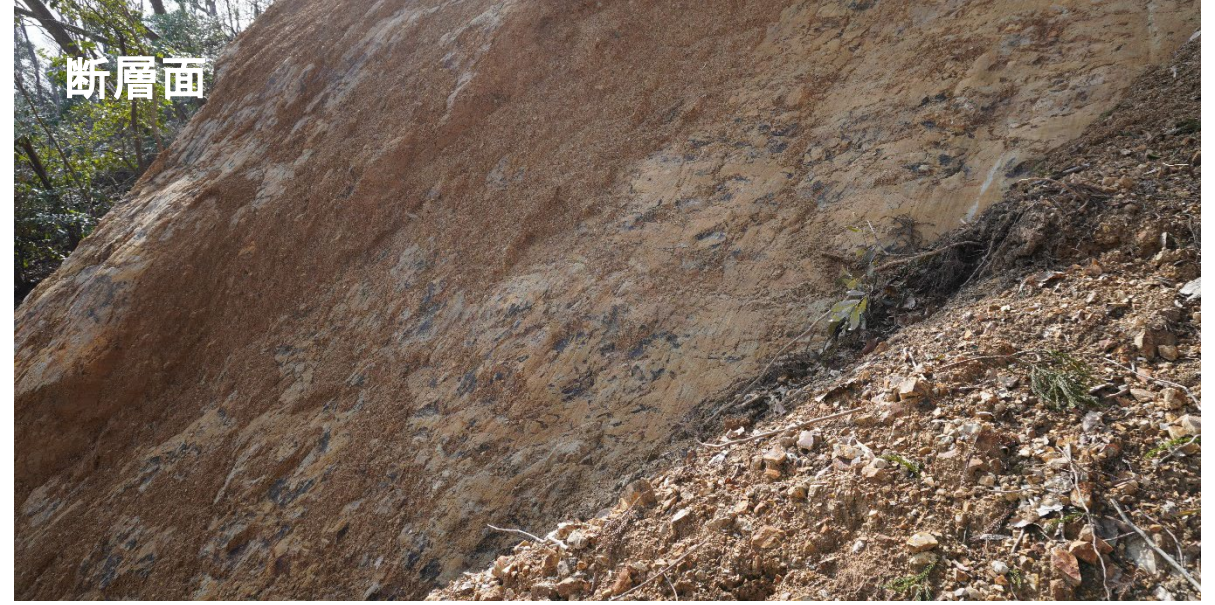
断層面

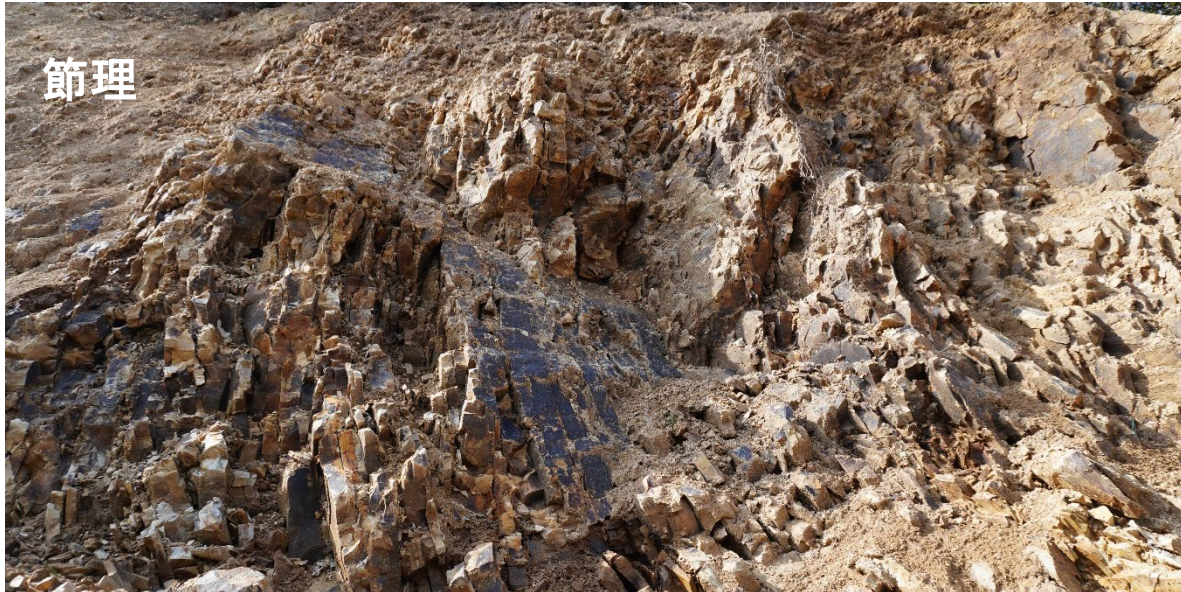
節理

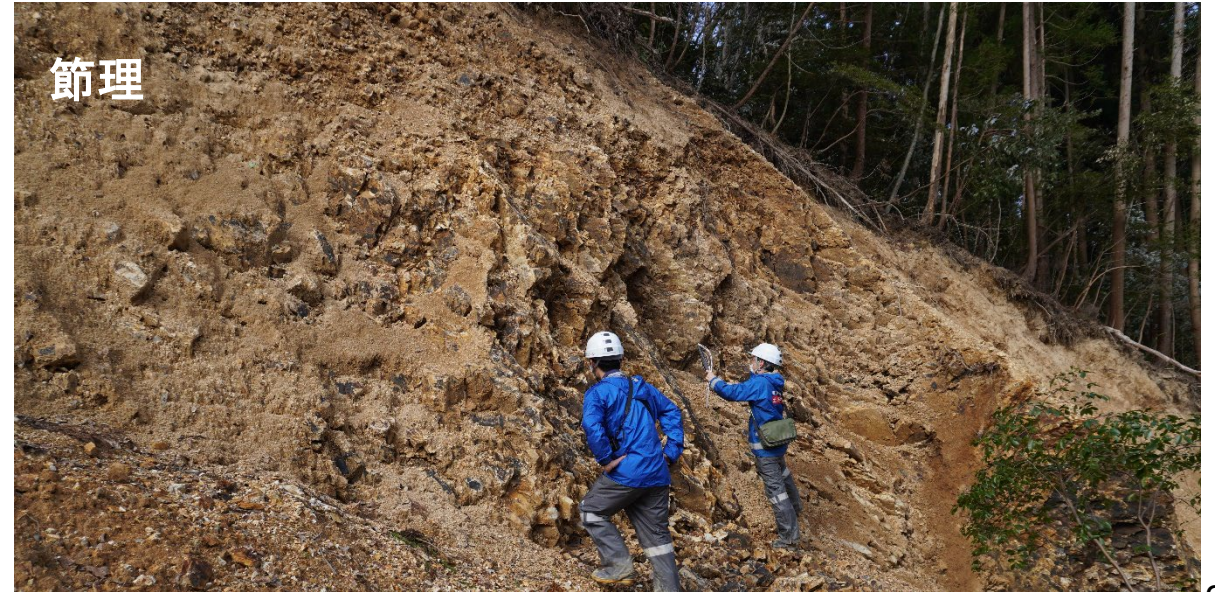
節理

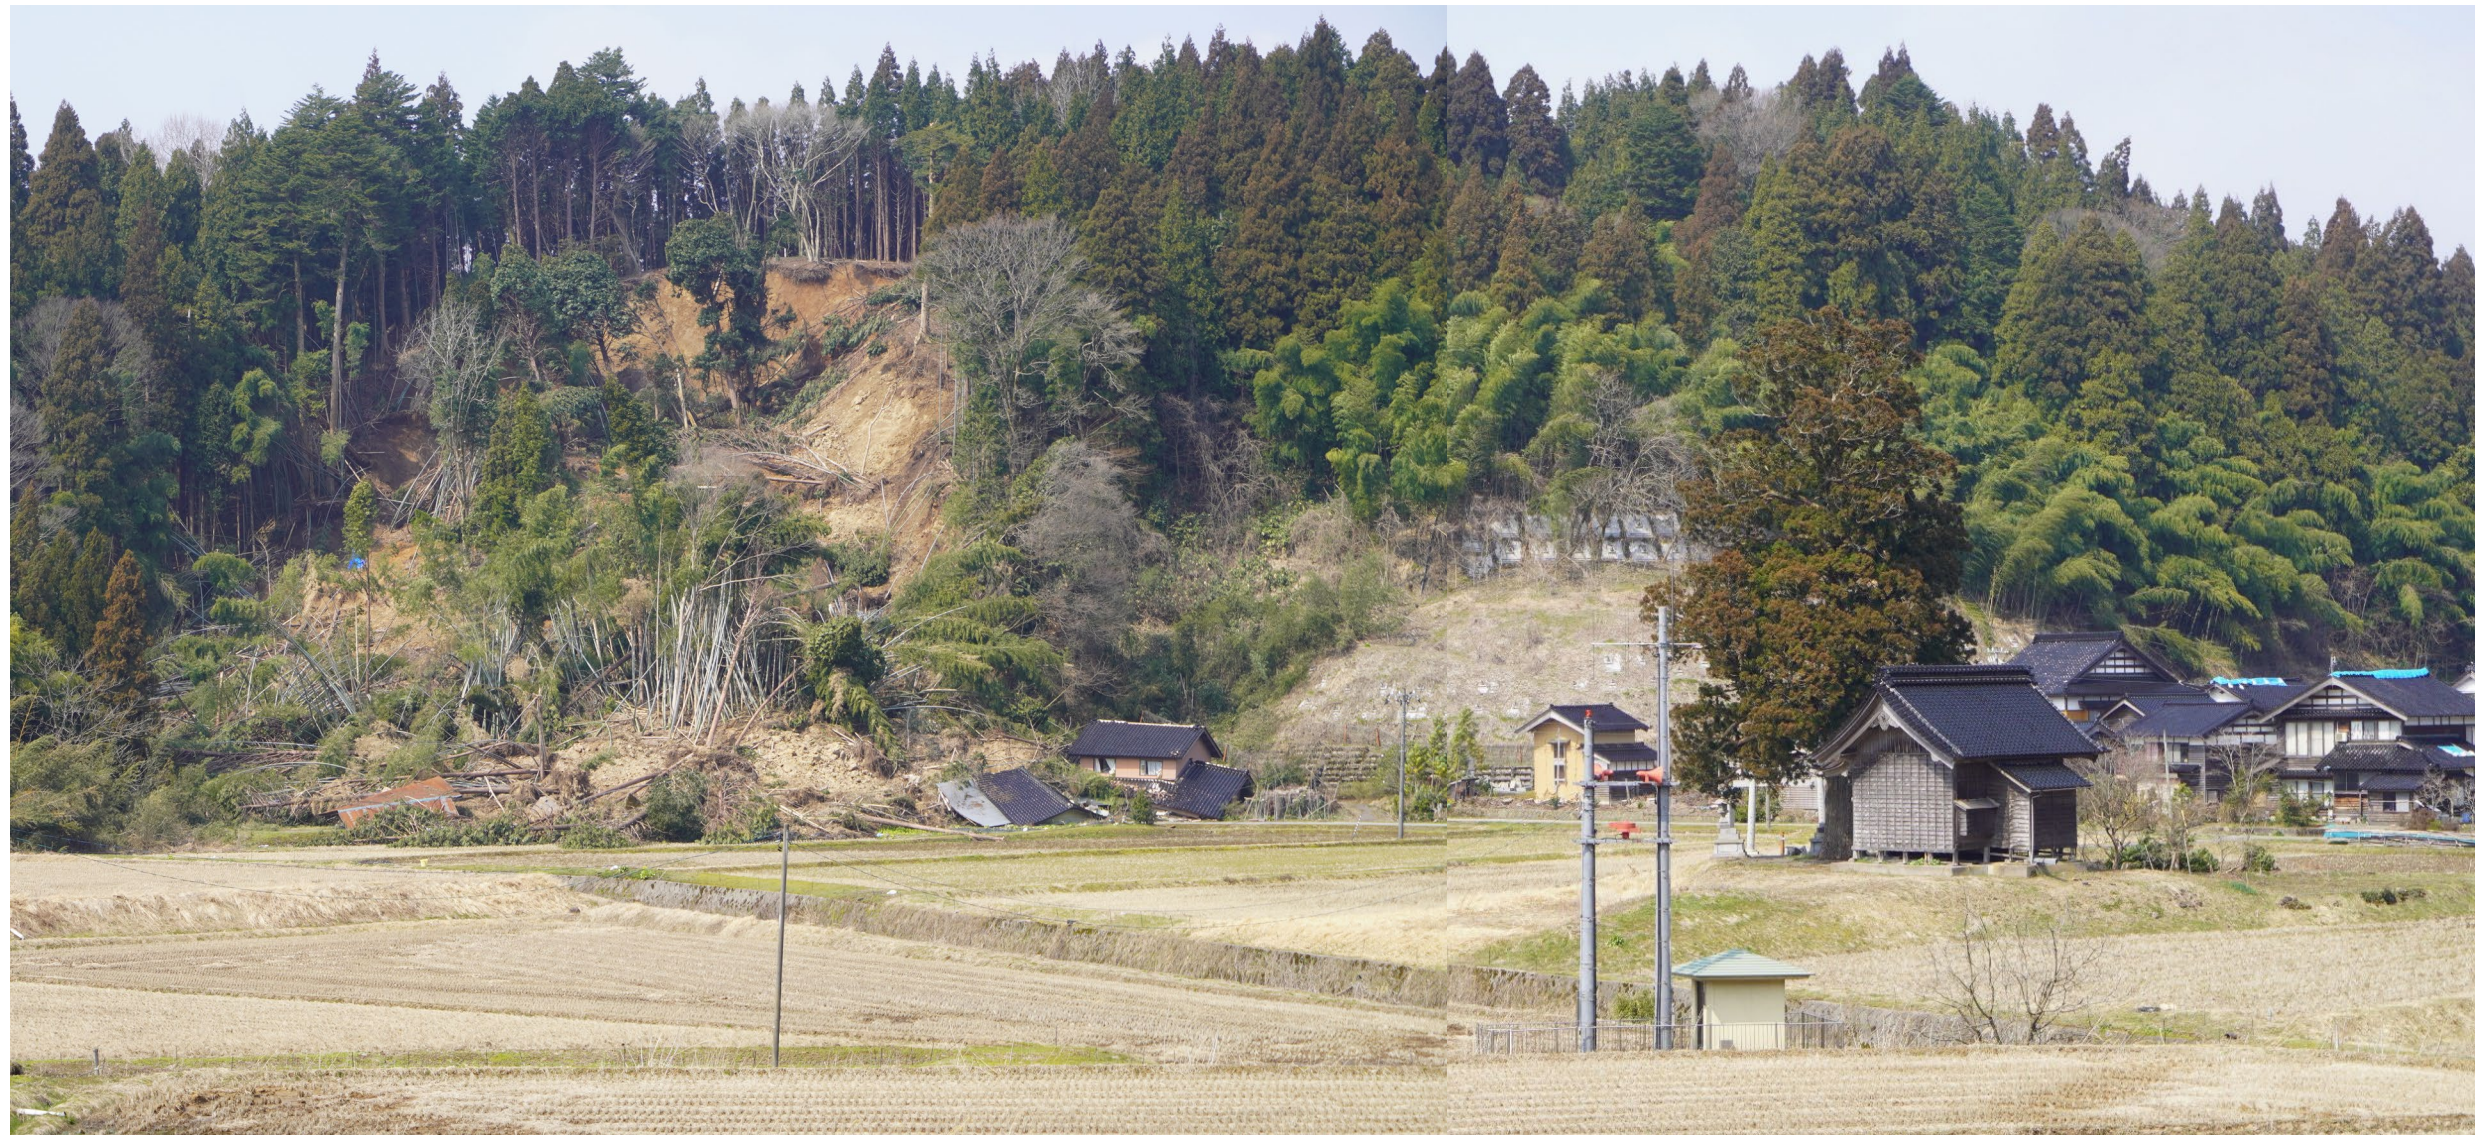
# 対策済み斜面の隣接斜面の被災(地原地区)

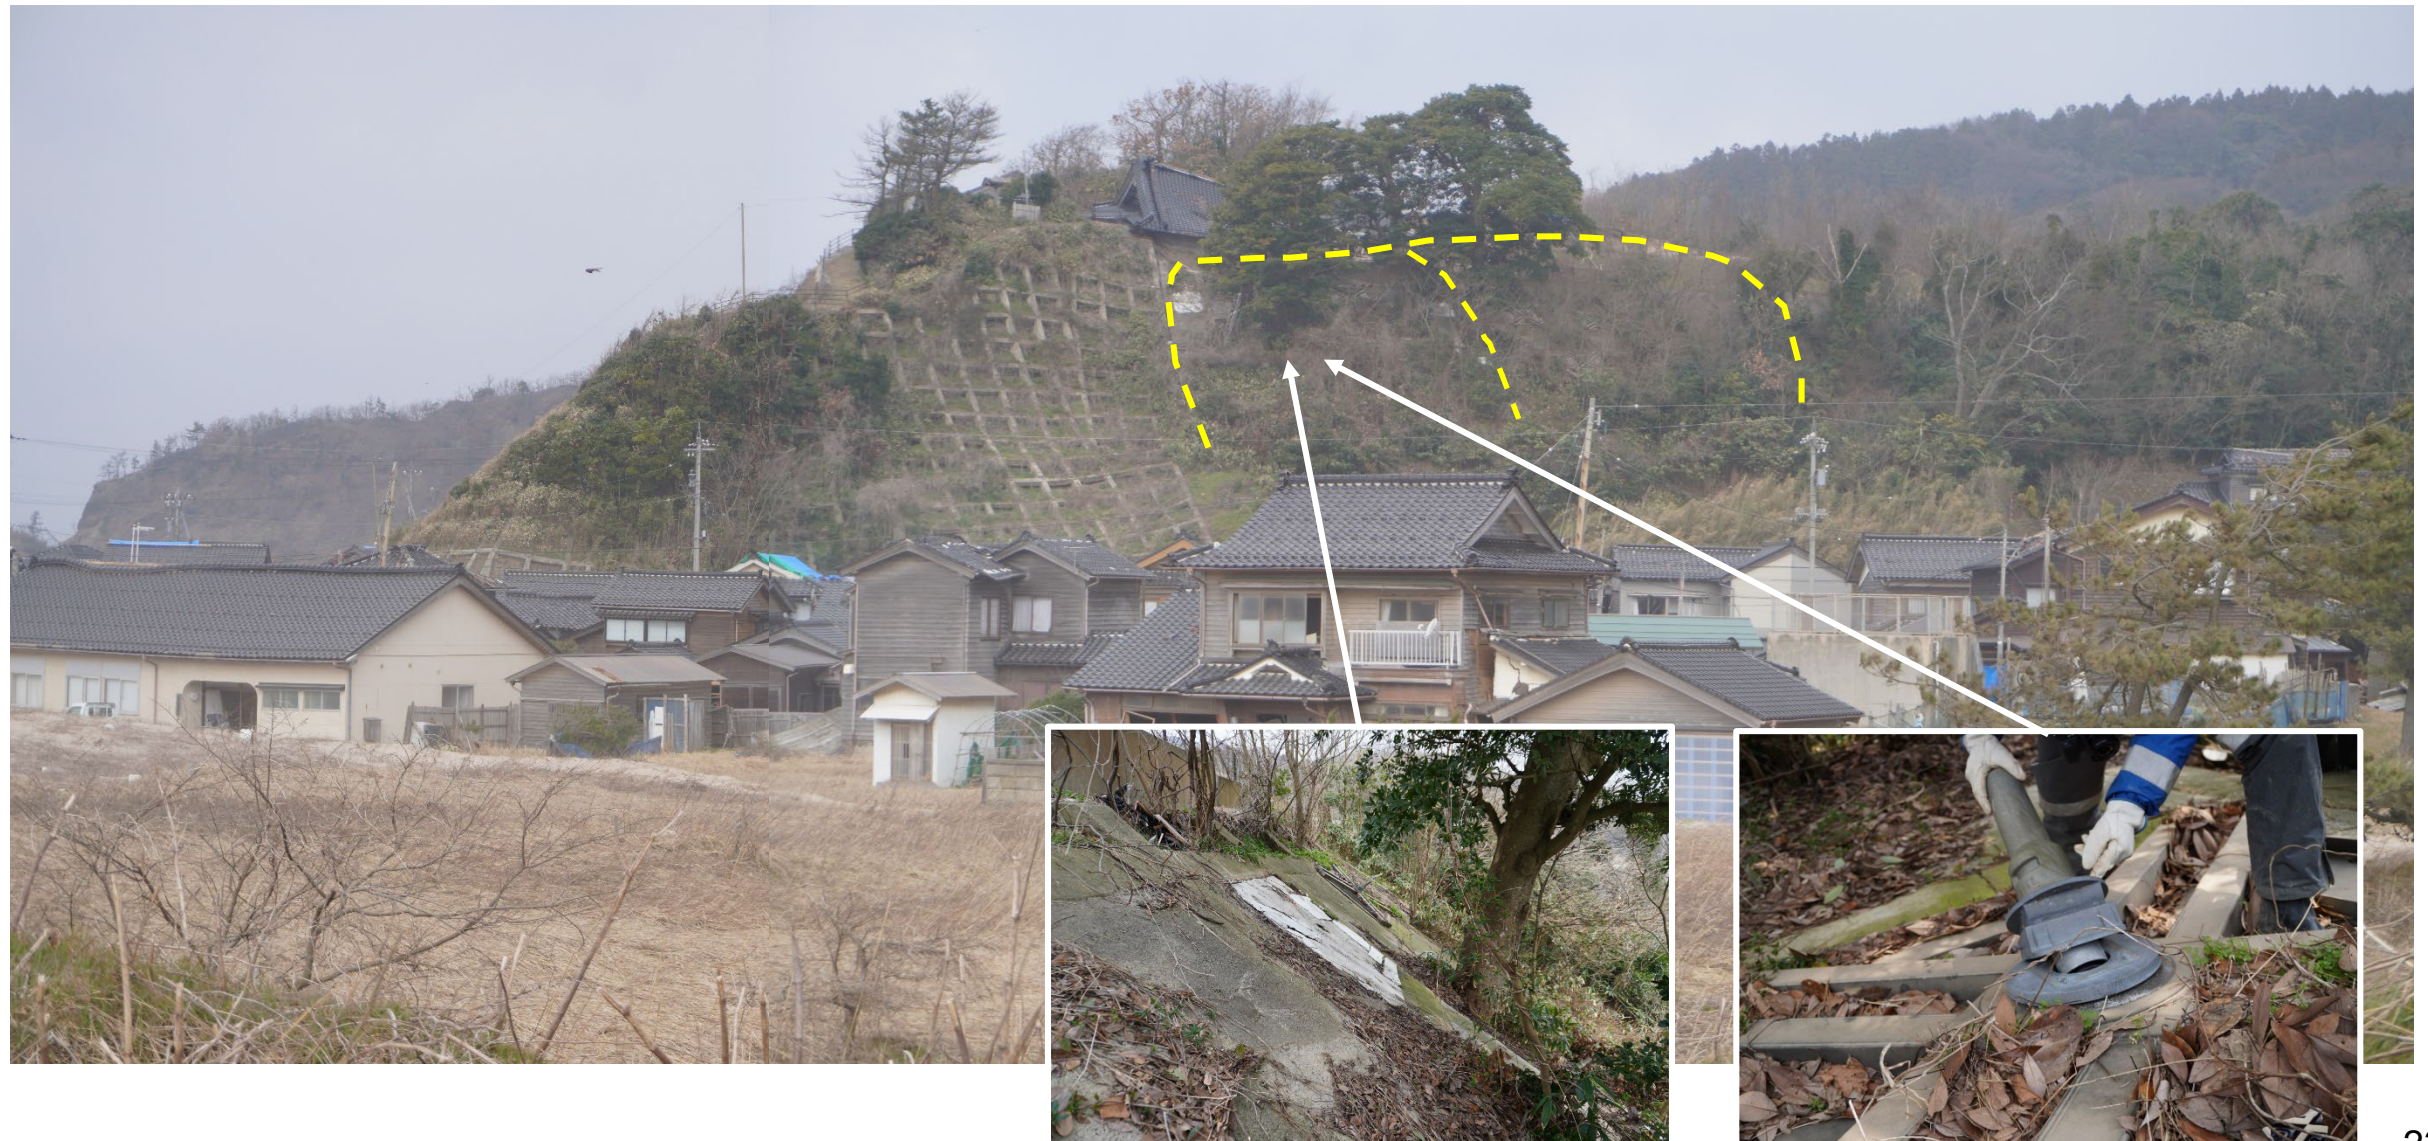
# 隣接斜面を含めて大きなブロックで被災した地すべり(鹿磯地区)
