令和6年度 土木研究所講演会
災害に立ち向かう土研の技術力

農業水利施設における地震被害の特徴と対策

寒地農業基盤研究グループ
上席研究員 大久保 天

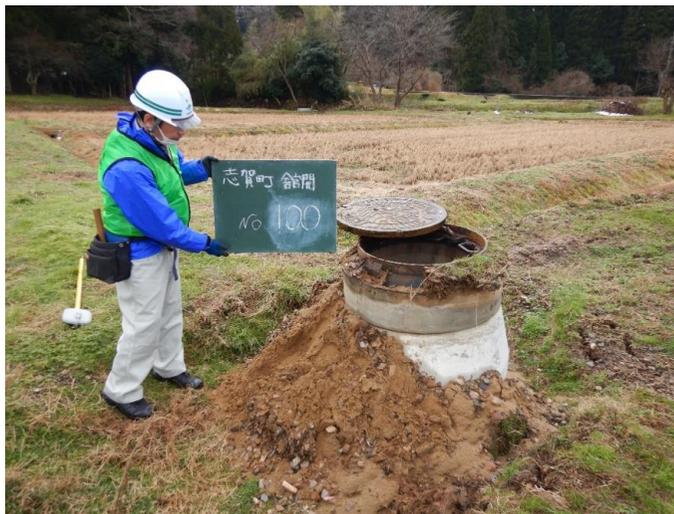
マンホール部分の浮き

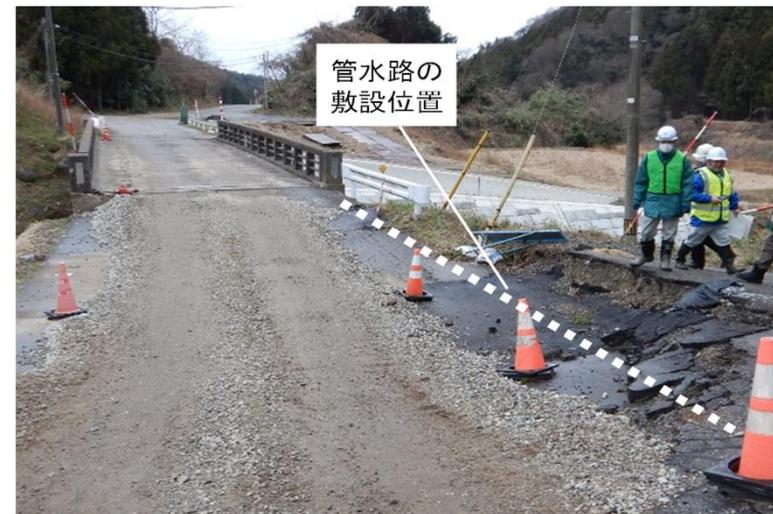
管水路埋設部分の沈下

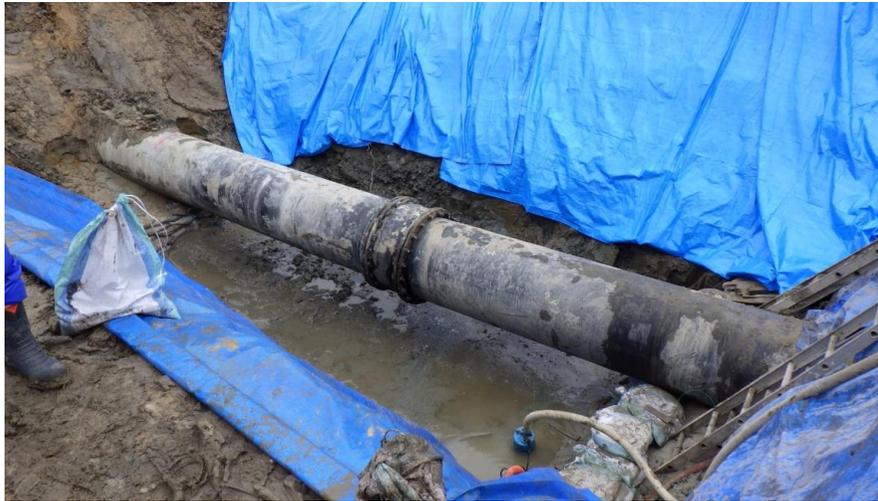
パイプラインの継輪部分からの漏水

管径800mm、ダクタイル鋳鉄管
継輪と直管の接合部の隙間から漏水

地震動による管体の変位

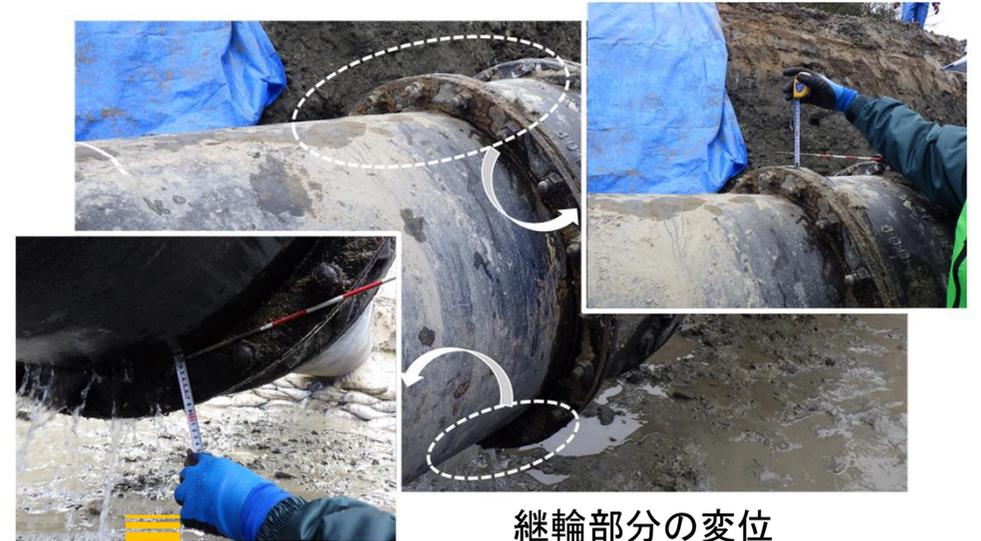
継輪部分の変位

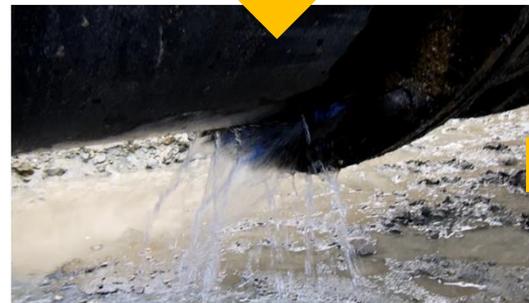
漏水の状況

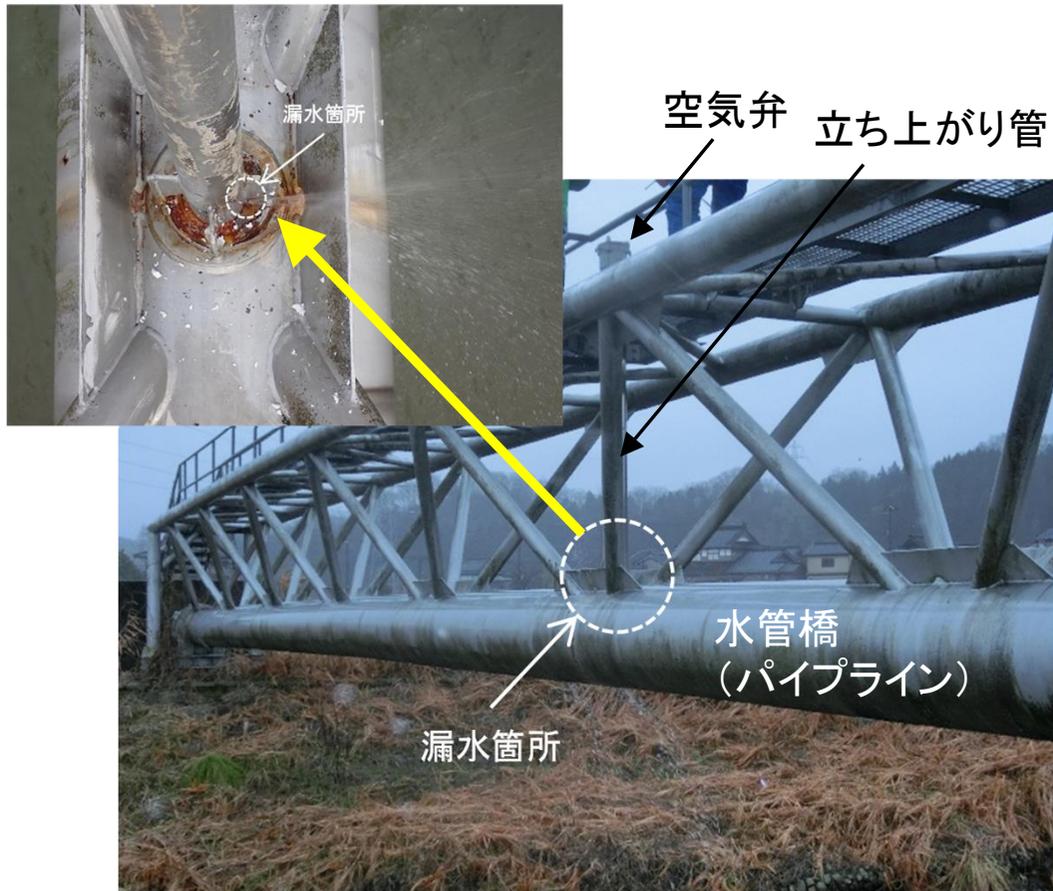
水管橋における空気弁立ち上がり管の破損

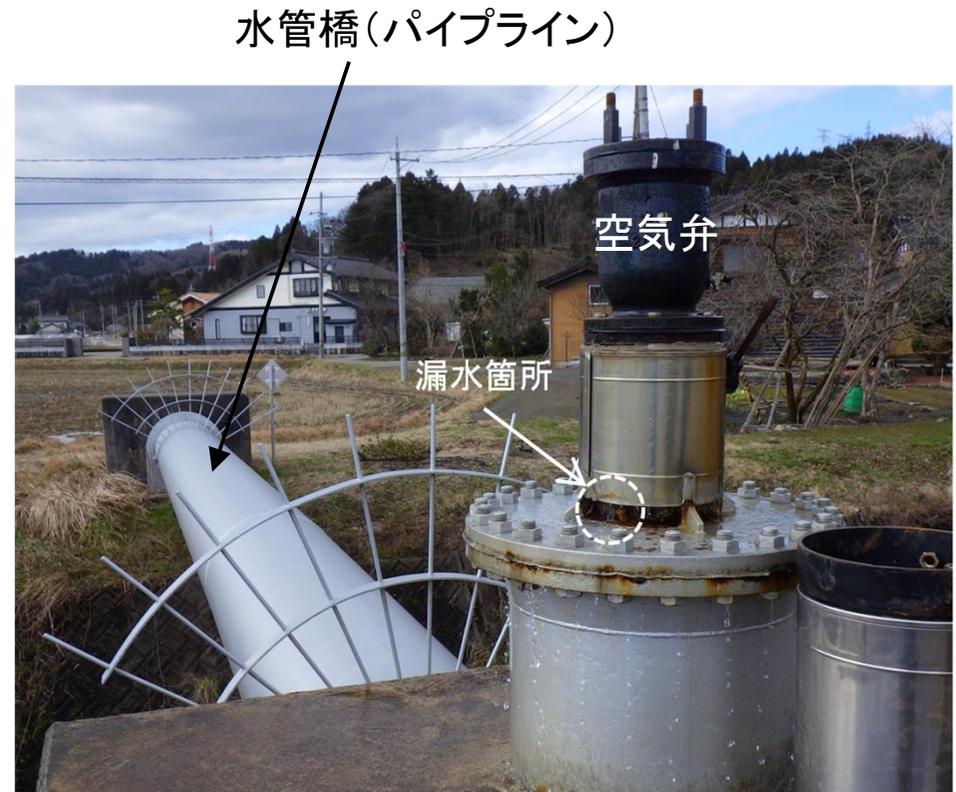
水管橋における空気弁の破損

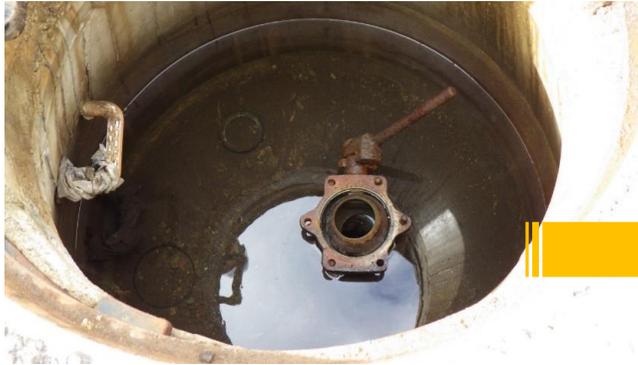
空気弁上部の破損(1)

非常に大きな内水圧によりフランジのボルトを破断して、空気弁上部が破損したと推定される。

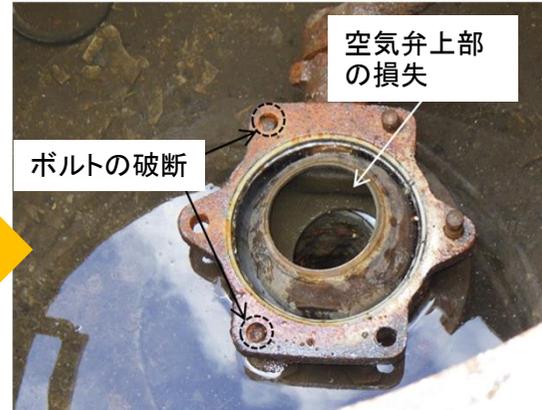
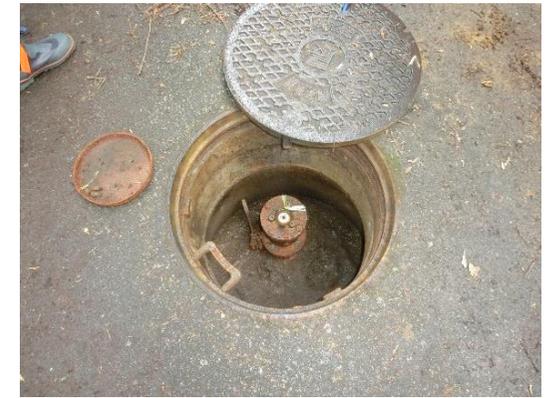
空気弁上部の破損(2)

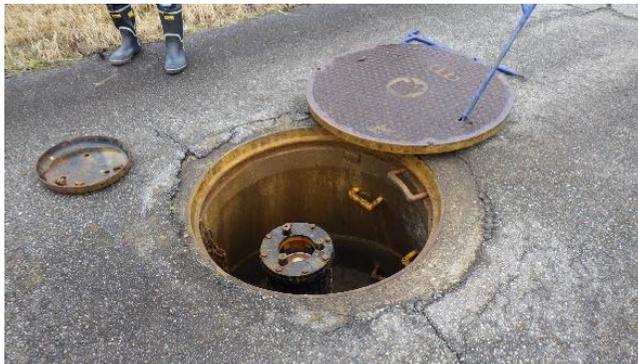
空気弁上部の破損(3)

このような空気弁の破損は、調査区間の随所でみられた。

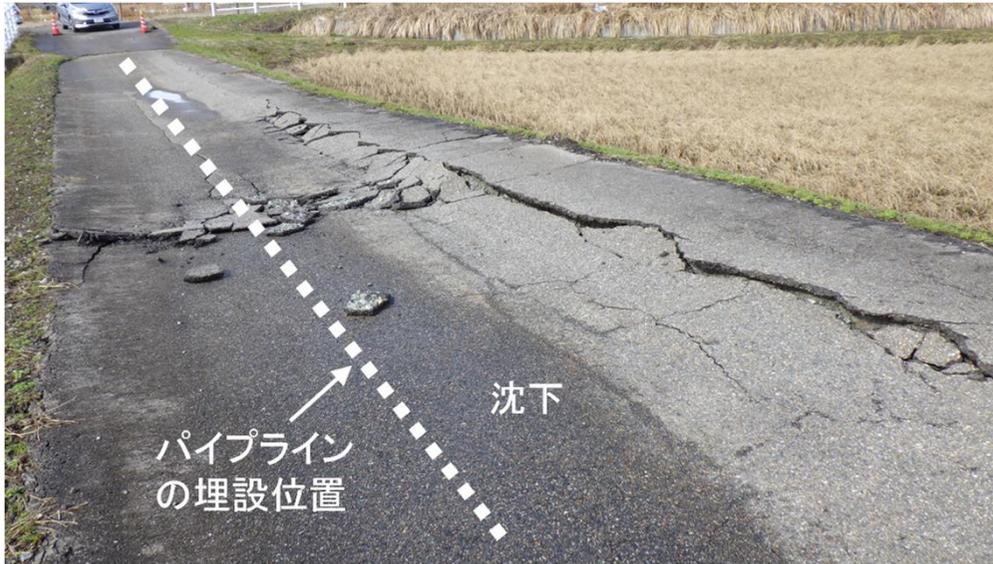
パイプライン埋め戻し土の液状化による地盤沈下

パイプライン直上の道路の沈下

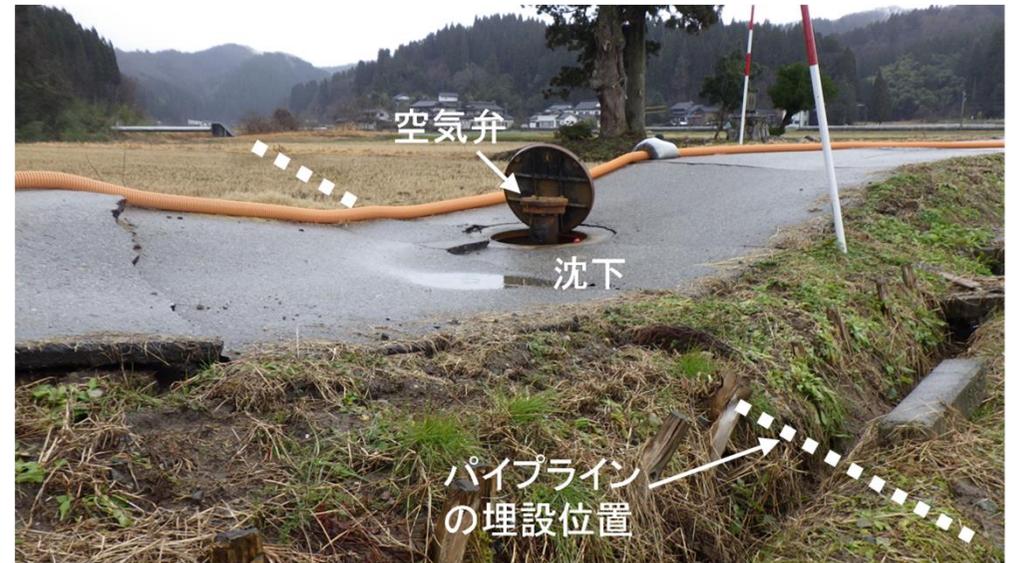
パイプライン直上の道路横断部の沈下

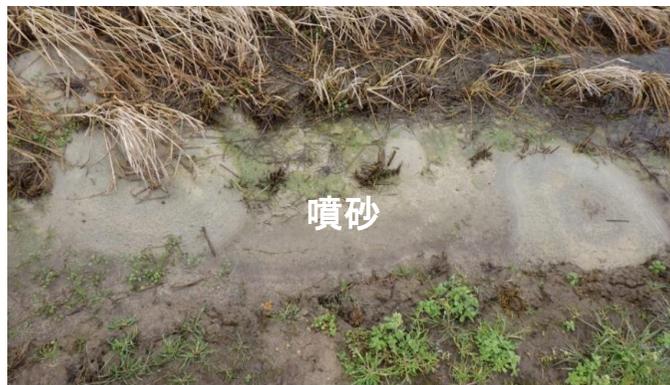
パイプライン直上部における噴砂(液状化)

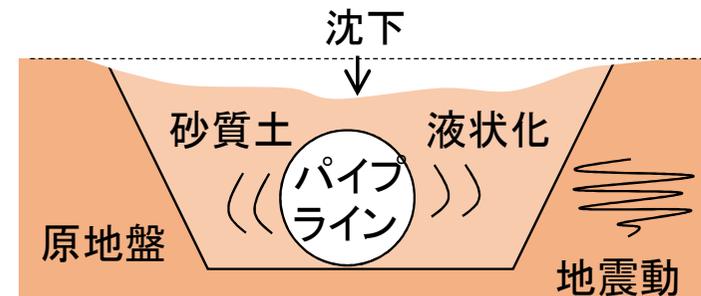
埋め戻し土の液状化による沈下(体積縮小)

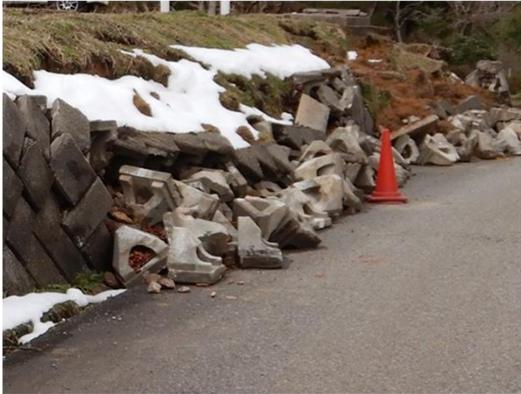
擁壁ブロックの崩壊

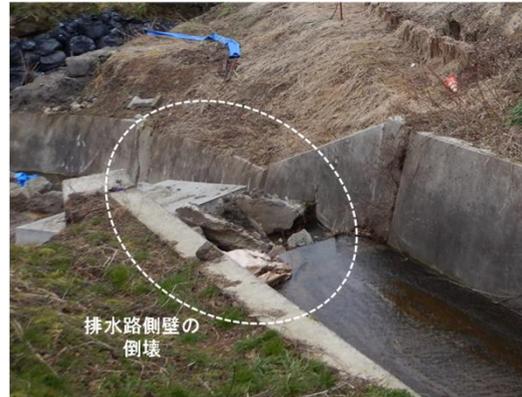
開水路側壁の倒壊

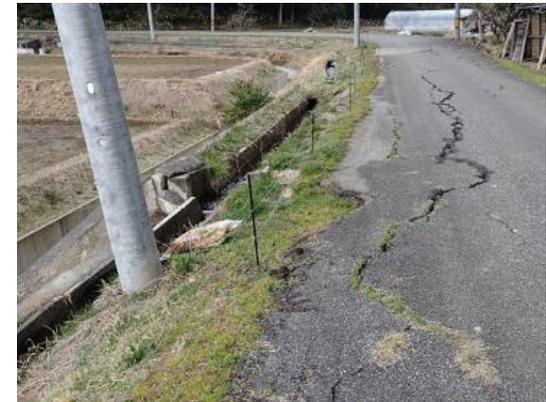
道路と水路の損傷

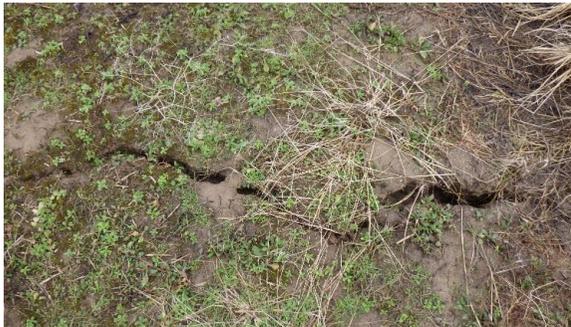
圃場面のひび割れ

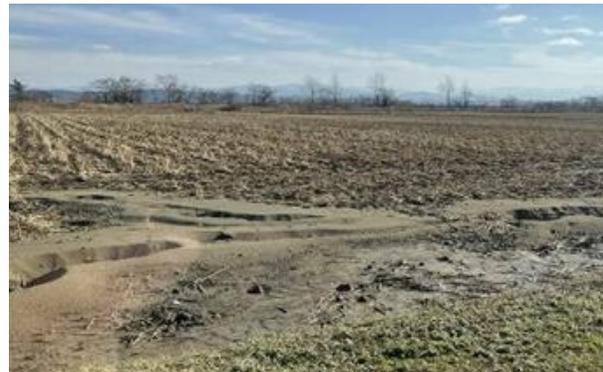
農地の噴砂

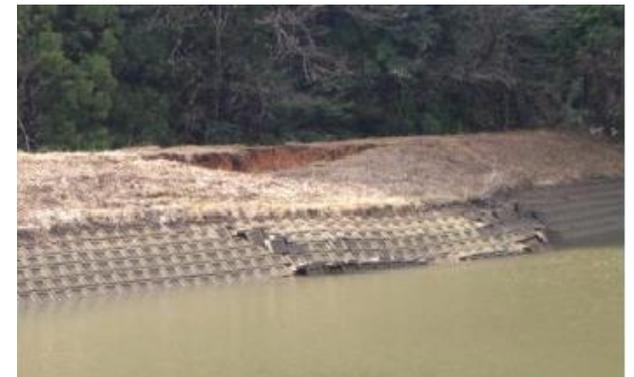
ため池堤体の崩落

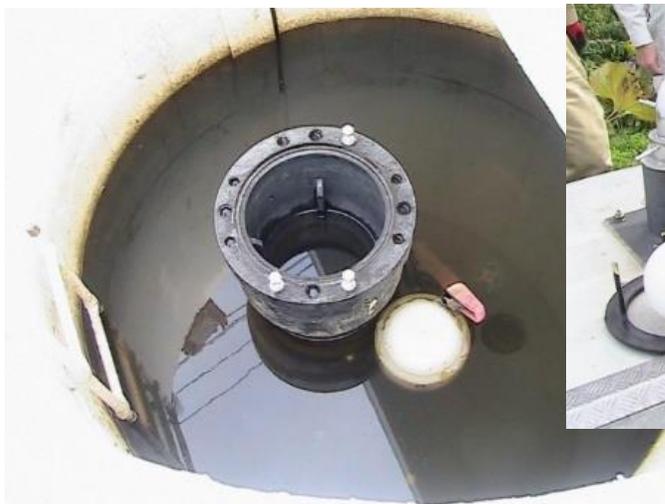
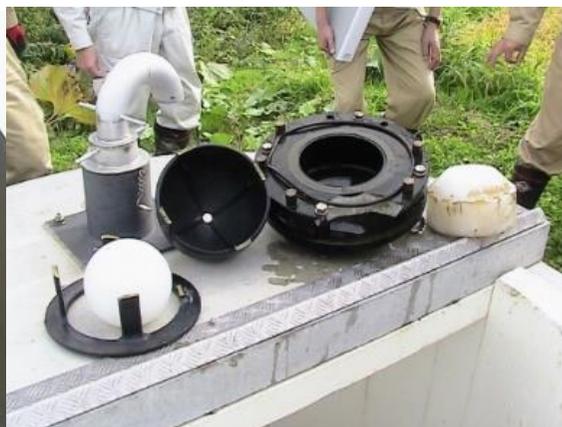
空気弁の破損部分

内水圧の上昇により、空気弁の遊動弁・フロート弁・案内等が吹き飛んだ。

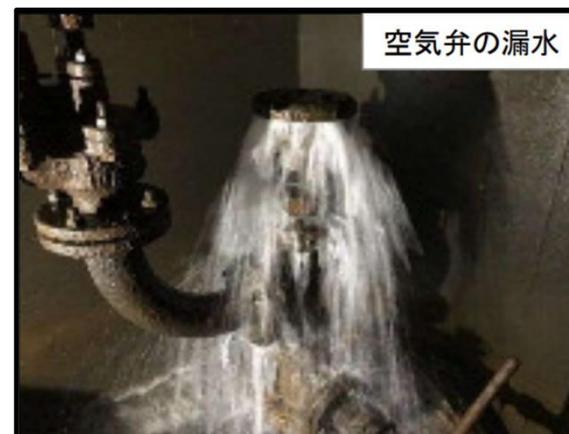
空気弁の漏水

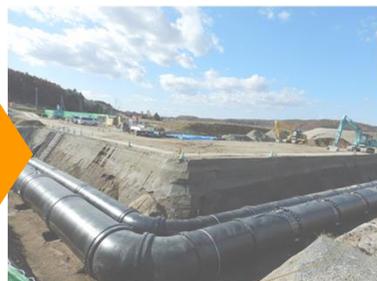
平成30年北海道胆振東部地震時における
管体継手部の離脱・破損

被害後の改修状況
