## 長野県管理国道 148 号線立の間（たてのま）地区斜面崩壊

### 1. 概要

平成 26 年 11 月 22 日長野県北部を震源とする地震で発生した国道 148 号立の間（たてのま）地区の斜面崩壊に関して、長野県からの要請（関東地整、本省経由）により斜面の安定性および復旧に関する技術指導を行った。

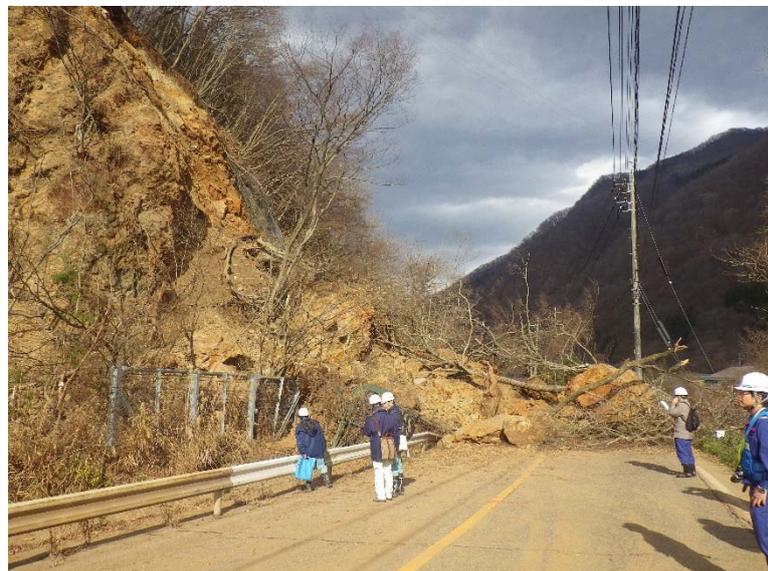
- ・岩盤斜面崩壊は斜面勾配 50-60 度程度、幅約 10 m、高さ約 20m、崩壊厚さ約 5m、体積約 300m<sup>3</sup> であり、土砂は路面全面に堆積しているため道路全線通行止めとなっている。

写真-1 崩壊状況（南側より）

- ・岩盤斜面は、その亀裂状況から大きく崩壊する状況ではないが、オーバーハング部や厚さ1m程度の緩んだ表層部の崩壊ないし落石の発生が懸念されるため、復旧作業に当たってはまずこの不安定部分の掘削除去が必要である。
- ・また崩壊土砂が堆積している岩盤斜面下部も一部はオーバーハングしている。このため詳しい状況が判明する前は、押さえ盛土として機能している可能性のある山側車線の崩壊土砂を残しておく方が良い。
- ・したがって、応急的に片側交互通行を行う場合は、山側崩土を残し、かつ道路センター付近に十分な範囲のH鋼・矢板を施工して落石の防護を行った上で、川側の土砂を撤去して片側通行すること。
- ・また、路面盛土の調査が行われておらず安定性が不明であるため、急ぎ盛土の変状の状況（川側の変状の状況や浸食状況等を含む）を調査するとともに、ボーリング調査や地下水位の確認、変動計測を行い、安定性を評価するとともに、片側交互通行時においても変動計測を行い、一定以上の変動がある場合には通行止めとする。盛土の対策は別途相談すること。
- ・また本区間は事前通行規制区間（時間 30mm、連続 150mm）であるが、少なくとも片側交互通行時は規制雨量を、たとえば従来の 1/2 程度といった形で引き下げる。
- ・岩盤斜面を切土する場合には、岩盤斜面背後に浅い被りでトンネルがあることにも注意が必要。トンネル側部の岩盤がきわめて薄く、座屈による崩壊を生じる可能性がある。現在側部岩盤の厚みがわかっていないので、岩盤斜面およびトンネル内部の測量により、その厚みを確認したうえで、斜面掘削形状ならびに恒久対策工（法枠+アンカー、ロックボルト等？）の検討を行う。

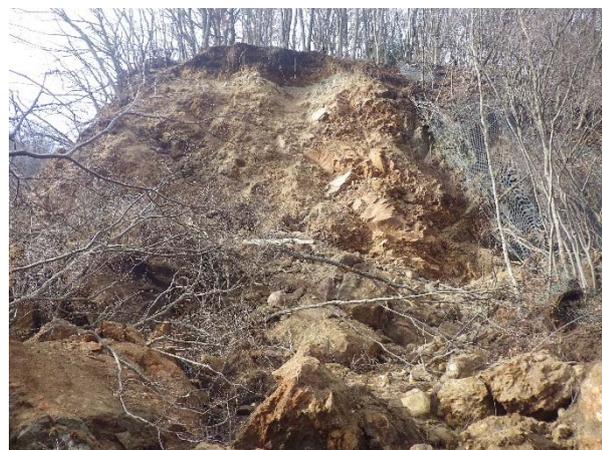
- ・岩盤斜面は新第三紀鮮新世の岩戸山凝灰角礫岩（軟岩～中硬岩）からなり、崩壊面付近の亀裂は不規則で連続性の小さい縦方向の亀裂がある。これにより岩盤の一部は数 10cm～一部数m 程度にブロック化している。なお、崩壊後の斜面表層は中風化。
- ・岩盤斜面の上部には厚さ 3～4m の段丘等の堆積物があり、一部オーバーハングしている。

写真-2 崩壊面の状況

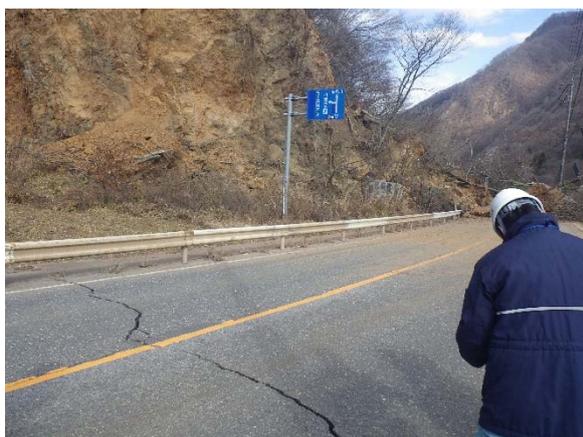
- ・岩盤崩壊箇所周辺の路面は川に面した盛土からなり、この盛土も当該崩壊箇所前後の延長 80m 程度にわたり、切盛境付近？、センターライン付近、および川側法肩付近の 3 箇所でそれぞれ 10 c m 程度の亀裂開口・変形を生じ、川側に移動している。
- ・河川侵食等により川側盛土の表層崩壊も見られる。

写真-3 路面（盛土）の亀裂（崩壊部南側） 写真-4 路面（盛土）の亀裂（北側）

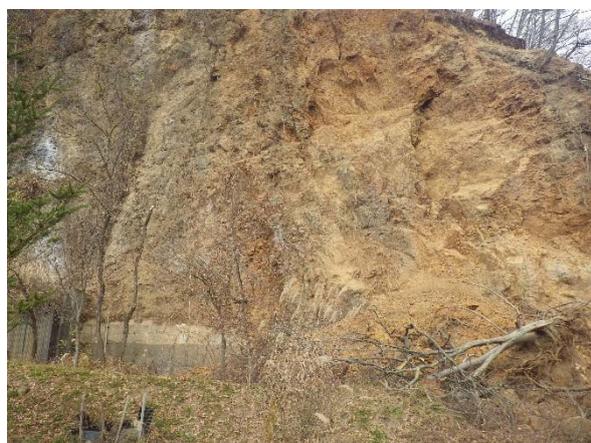
- ・当該岩盤斜面部は元々トンネル区間であったが、2車線化のためにトンネルを廃道として川側に盛土した箇所である。
- ・このトンネルは岩盤斜面の数m?背後の地山に非常に薄い被りで施工されており、崩壊箇所のすぐ横に北側坑口（洞門施工）があるため、このトンネル坑口にも一部崩壊土砂が堆積している。
- ・このため崩壊面の直近背後にトンネルがあるという特異な構造となっている。

写真-5 トンネルコンクリート（崩壊部南側） 写真-6 トンネル坑口（北側）

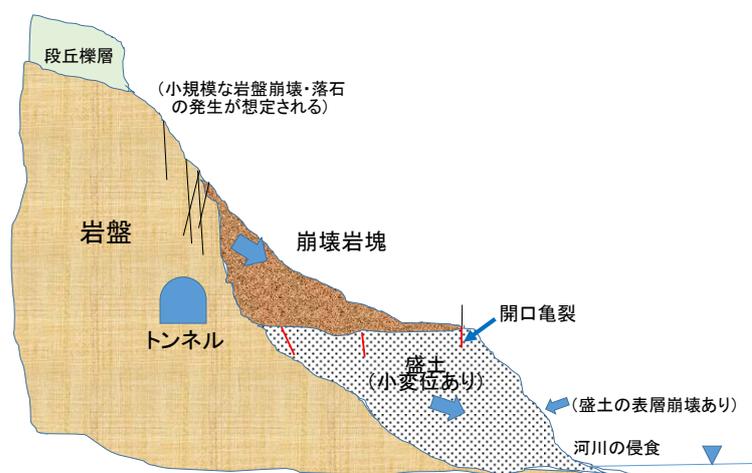
図-1 想定断面（幅や高さは不正確）

以上の状況から想定断面を描くと図-1 のようである。詳細は今後ボーリング等を行う。
