7. ダム

7.1 ダムに関する変状等の概要

7.3 調査結果及び考察

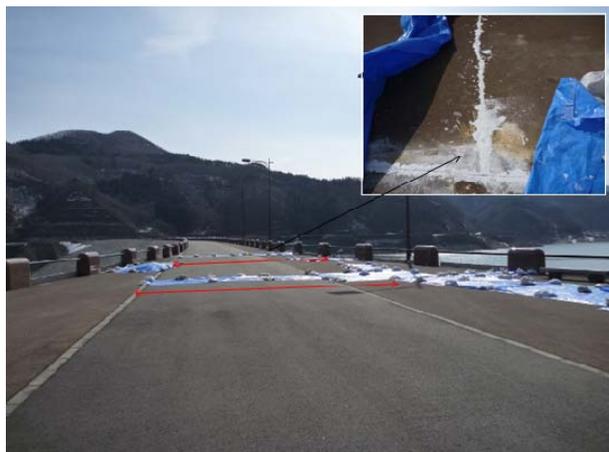
摺上川ダム(図-7.2)は、2006年に竣工した土質遮水壁型ロックフィルダム(堤高105.0m)である。本ダムでは、地震により漏水量(総量)が約70ℓ/minから100ℓ/minに増加したほか、変状として、堤体の沈下(最大断面付近で最大約17cm)及びダム天端の両岸取付部等の舗装に主にダム上下流方向のクラックの発生が認められた(写真-7.1、写真-7.2)。しかし、地震に伴う漏水量や沈下量の増加量はダム規模に対して小さく、その値が地震後も安定していること、また天端舗装のクラック幅も小さいこと、また上下流面に乱れが認められないことから、ダムの安全性に問題は生じていないものと判断した。ただし、安全性に関して万全を期すため、管理者によるクラック深さの調査を実施するとともに、漏水量等計測データの監視を継続して行うこととした。なお、クラック深さについては、追って管理者により実施された調査の結果、ダム天端の保護層内にとどまる軽微なものであることが確認されている。

写真-7.1 ダム天端の左岸取付け部における
クラック(摺上川ダム)

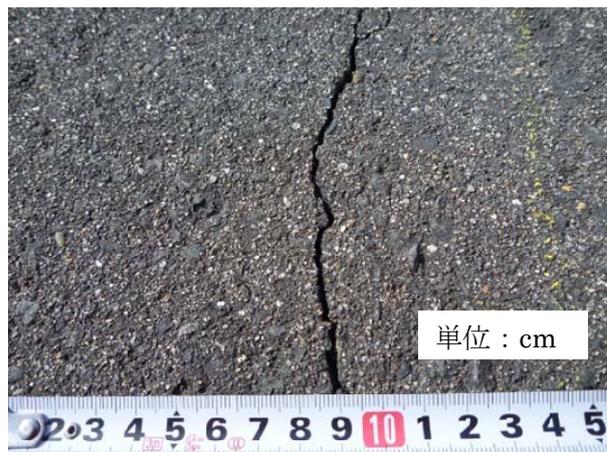
写真-7.2 ダム天端舗装クラックの接写
(摺上川ダム)

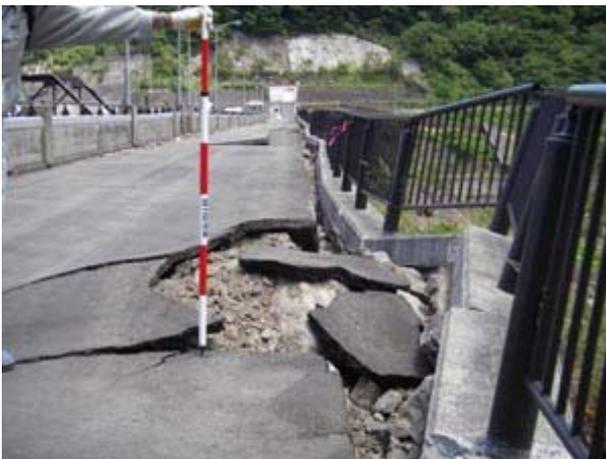
石淵ダム(図-7.3)は、1953年に竣工したコンクリート表面遮水壁型ロックフィルダム(堤高53.0m)である。このダムでは、2008年に発生した岩手・宮城内陸地震(M7.2、内陸活断層地震)時にダム天端に設置された地震計で最大加速度1461gal(上下流方向)及び2070gal(鉛直方向)の地震動が観測され、天端舗装の波打ちや亀裂、天端舗装と高欄との境界の開きが生じるなどの被害を受けている(写真-7.3)^{3) 4)}。これに対し、今回の地震では、堤体の沈下や2008年の地震時に、堤体内埋設構造物(建設時に使用されたトロッコ用のピア)の影響で天端高欄の基礎部に生じたクラックの開きがみられたものの、ダム天端に生じた変状の程度としては、2008年の地震時の被災状況に比べると極めて軽微なものであった(写真-7.4)。

写真-7.3 石淵ダム天端(2008年の地震)³⁾

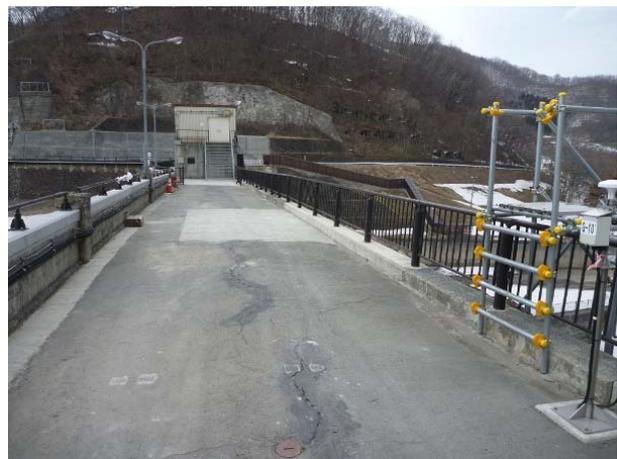
今回の地震で生じた堤体の沈下に関しては、その量(最大断面付近において最大で約1cm)がわずかであること及び上流の表面遮水壁に損傷が認められないことから、ダムの安全性に問題は生じていないものと判断した。なお、臨時点検結果として報告された河床部での漏水量計測値の増加(約2000ℓ/minから約3000ℓ/min)については、漏水量を計測する水路部に付着した藻による水路内水位せき上げの影響と判明したが、他の箇所でも計測している漏水量を含め、安全性に関して万全を期すため、管理者により漏水量等計測データの監視を継続して行うこととしている。

写真-7.4 石淵ダム天端(今回(2011年)の地震)
*舗装の補修跡は2008年の地震によるもの

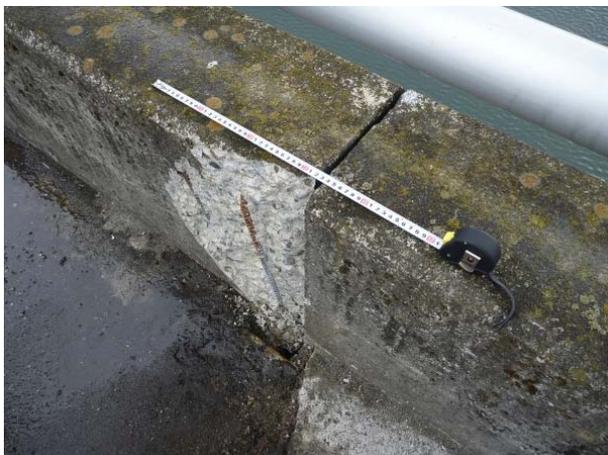
田瀬ダム(図-7.4)は、1954年竣工の重力式コンクリートダム(堤高 81.5m)である。本ダムでは、3月11日の地震後に漏水量(総量)が14ℓ/minから69ℓ/minに増加した。また、天端高欄コンクリートの剥落及び天端舗装クラックの開きや段差が認められた(写真-7.5、写真-7.6)。しかしながら、これらの変状等は軽微なものであり、各横継目からの漏水量は最大でも10ℓ/min程度と少ないことから、ダムの安全性に問題はないものと判断した。ただし、地震前に漏水量がほぼ0ℓ/minであった継目排水孔からの漏水が認められたことから、ダムの安全性に万全を期すため、貯水位との相関に留意しつつ管理者による漏水量の監視を継続することとしている。

写真-7.5 天端高欄コンクリートの剥落(田瀬ダム)

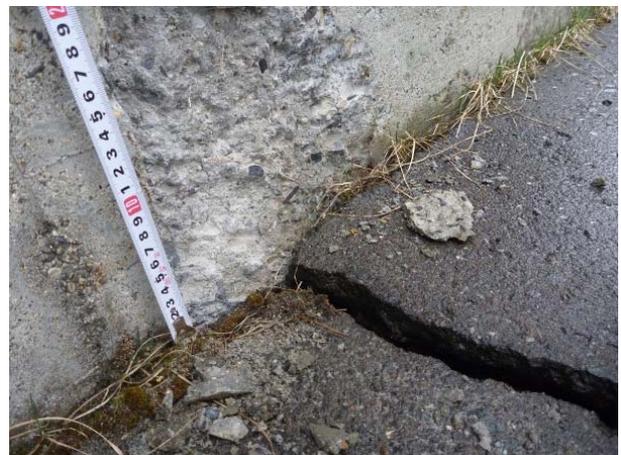
写真-7.6 天端舗装の継目の段差(田瀬ダム)

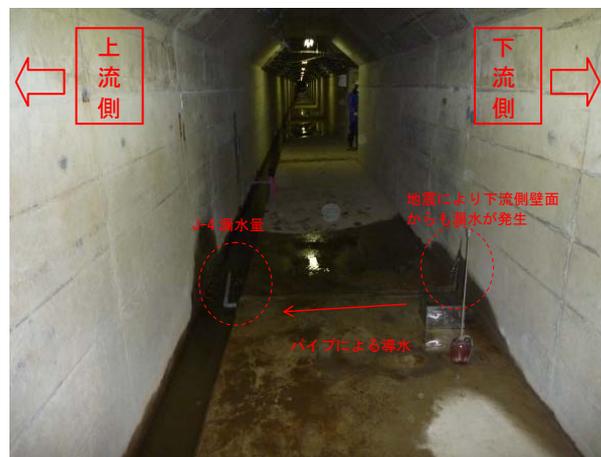
御所ダム(図-7.5)は、洪水吐きを含む重力式コンクリートダム部とこれに接続するロックフィルダム部からなる複合型ダム(1981年竣工、堤高52.5m)である。地震により、コンクリートダム部の漏水量が約20ℓ/minから70ℓ/minに増加した。このうち主なものは写真-7.7に示す横継目部(J-4)からの漏水である。この箇所からの漏水は、従来から気温低下によりコンクリートが収縮する冬季に最大で20ℓ/min程度が計測されていたが、今回の地震により20ℓ/minから35ℓ/minに増加するとともに、従来は見られなかった下流側の監査廊壁面からも漏水が見られた。このため、当該箇所を中心に管理者により漏水量の監視を継続することとしている。

写真-7.7 重力式コンクリートダム部継目(J-4)の漏水(御所ダム、重力式コンクリートダム部)

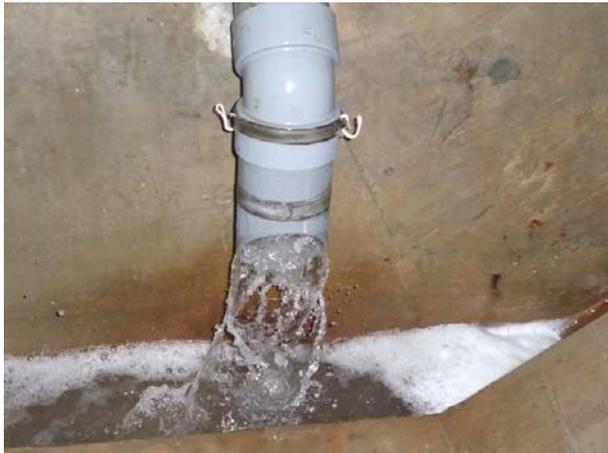
調査時において、地震直後に増加が見られた継目排水孔(J14)の漏水量は安定していたが、継目排水孔J8(写真-7.8)、J17(写真-7.9)については、その後貯水位が大きく変化しない状況下においても漏水量の継続的な増加傾向が認められ、その量もそれぞれ40ℓ/min、90ℓ/min程度(調査日時点)と比較的多くなっていた。このため、既に管理者により漏水経路の調査や一部対策が開始されていたが、引続き漏水経路の特定及びその結果に基づく対策を進める必要がある。

写真-7.8 継目(J8)排水状況(月山ダム)

*側溝中の気泡は、漏水箇所調査のための発泡剤による

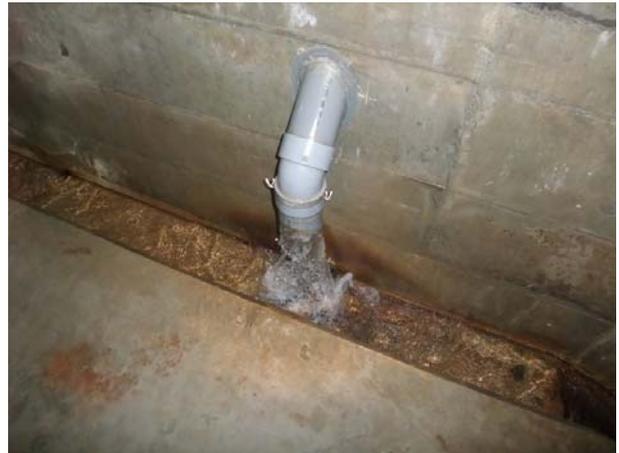
写真-7.9 継目(J17)排水状況(月山ダム)

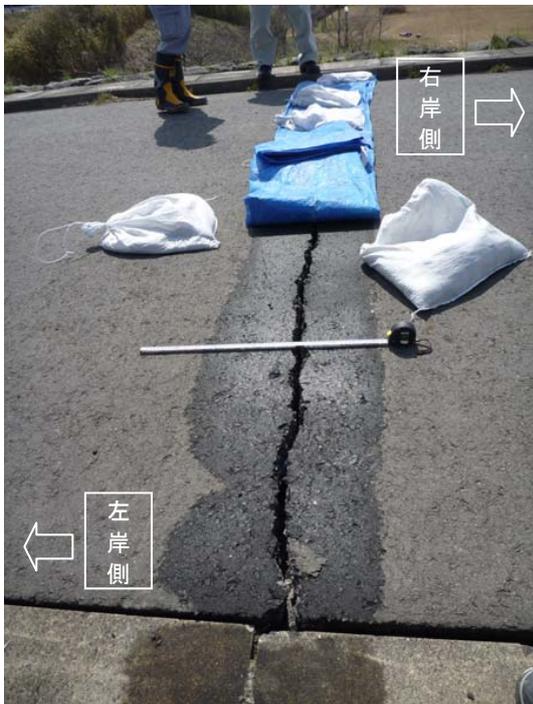
化女沼ダム(図-7.7)は1995年竣工のアースフィルダム(堤高24.0m)である。本ダムでは、3月11日の地震の後、総漏水量(浸透量)が地震前の約200/minから約4300/minに急増した。なお、当ダムでは、漏水量(浸透量)を左岸、中央、右岸及びボーリング孔からのものに各々分けて計測しているが、このうち大きく増加したのは右岸からの漏水量(浸透量)で、約70/minから約2900/minに増加した。しかしながら、その後漏水量(浸透量)は急激に減少し、3月15日以降は総約500/min程度と安定している。また、地震後の測量により、最大変位量を計測した天端中央部付近において13.9cmの沈下及び下流側へ5.8cmの変位が認められた。堤体天端では、上下流方向に数本のクラックが発生し、うち左岸部では幅が2.5~3cm程度のものが確認された(写真-7.10)。また、天端中央から左岸側の縁石と舗装の間に開きが生じていた(写真-7.11)。調査時点において、ただちにダムの安全性に問題を生じる点は認められなかったが、漏水量(浸透量)の継続的な監視が必要である。

写真-7.10 上下流方向に発生したクラック
(化女沼ダム)

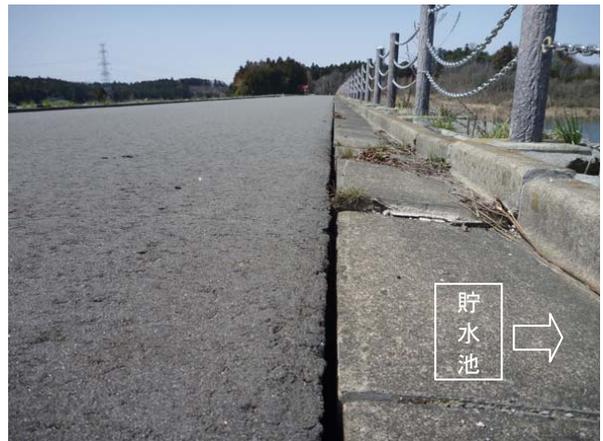
写真-7.11 天端中央部の縁石と舗装の開き
(化女沼ダム)

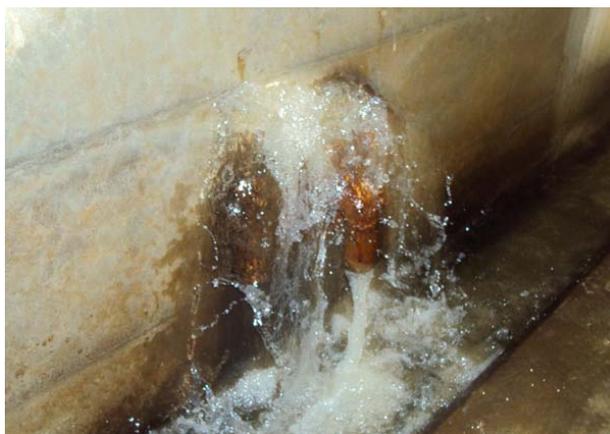
詳細調査の結果、神室ダムでは、主に横継目2J3(写真-7.12)からの排水孔において顕著な漏水量の増加が認められ、その量は過去の同一貯水位での既往最大値を上回るものとなっていることがわかった(図-7.10)が、基礎排水孔からの漏水量や揚圧力、堤体の変位などに顕著な変化は認められなかった。また、高坂ダムについても、同様に主に横継目J9(写真-7.13)及びJ10からの排水孔で顕著な漏水量の増加が認められた(図-7.11)が、基礎排水孔からの漏水や濁りなどは認められなかった。

写真-7.12 横継目(2J3)からの漏水の状況
(神室ダム)

このため、両ダムともただちにダムの安全性に問題を生じるものではないと考えられるものの、漏水量の顕著な増加が認められた横継目を中心に、漏水量や継目の開きについて管理者による監視を強化するとともに、漏水経路の調査及び対策の検討を行うこととした。

その後、両ダムにおける横継目からの漏水については、漏水経路の調査及びその結果を踏まえた漏水防止材料の投入による対策が実施されるとともに継続的な監視が続けられており、ともに安定化する傾向にある。

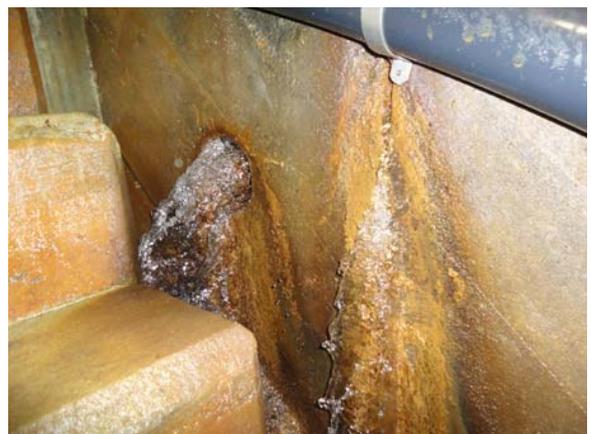
写真-7.13 横継目(J9)からの漏水の状況
(高坂ダム)

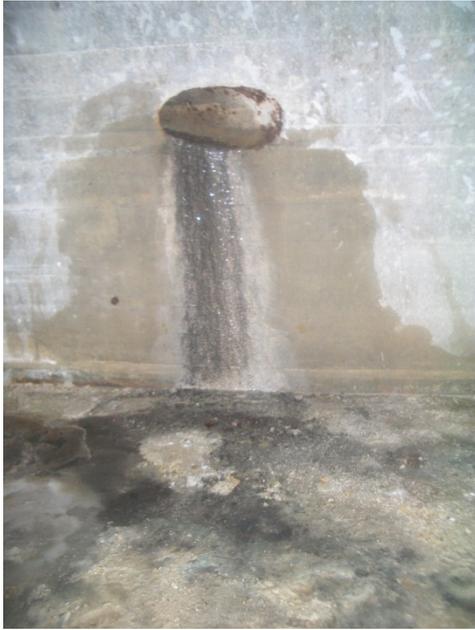
蔵王ダム(図-7.12)は1970年竣工の中空重力式コンクリートダム(堤高66.0m)である。本ダムでは、3月11日の地震直後、全漏水量が8.6ℓ/minから38.9ℓ/minに増加した。漏水量は4月上旬頃まではほぼ一定でその後やや増加傾向にある(調査日時点で50ℓ/min程度)が、貯水位の上昇に対応したものと考えられる。なお、漏水の総量として特に多くはないが、基礎排水孔の1つ(7BL-9)では地震後に漏水量が1ℓ/minから15ℓ/minに増加した。また、詳細調査時において、J8などホロー内のいくつかの継目排水孔出口の下部に黄白色の砂状の堆積物が認められた(写真-7.14、写真-7.15)。これらが地震時に生じたものかは臨時点検時に確認されていないため不明であるが、漏水量の継続監視とあわせ、今後の点検時においては継目排水孔の状況についても確認する必要がある。なお、外観上ダムに特段の変状は認められていない。

写真-7.14 継目(J8)排水孔
(蔵王ダム)

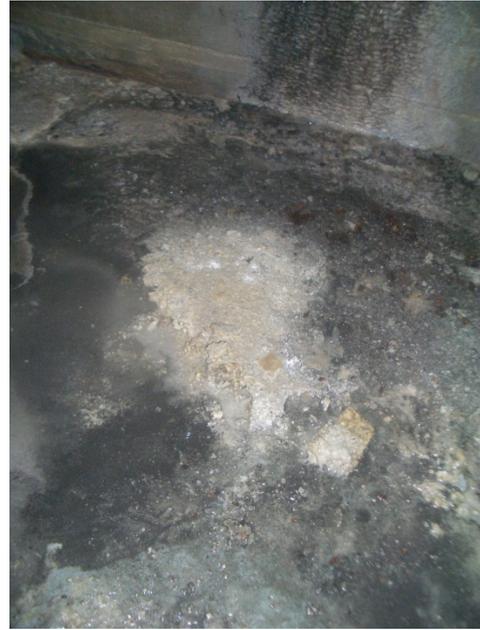
写真-7.15 継目排水孔からの流出物と思われる
堆積物(今回の地震によるものかは不明)
(蔵王ダム)

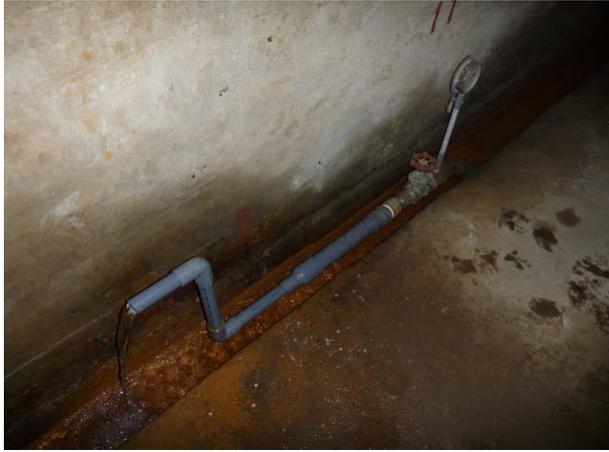
このうち、藤井川ダムでは、貯水位がほぼ常時満水位であった3月11日の地震直後に全漏水量の自動計測値が90/minから760/minに急激に増加し、その後930/minに達したことから、安全のため4月4日より洪水期制限水位に向けて貯水位の低下を開始している。詳細調査の結果、外観上、特段の変状は認められなかったが、管理者によれば、目視により河床部の基礎排水孔(写真-7.16)からの漏水の増加や、常時満水位以上の水位となった場合に目視で横継目(J4)からの漏水が認められたとのことであった。本ダムは、本震時に比較的強い地震動を受けていることも考慮し、今後の水位上昇時に向けてダムの安全性を確認しておく必要があると考えられることから、管理者による漏水量等の監視を強化することとした。

写真-7.16 基礎排水孔(No. 11)からの漏水
(藤井川ダム)

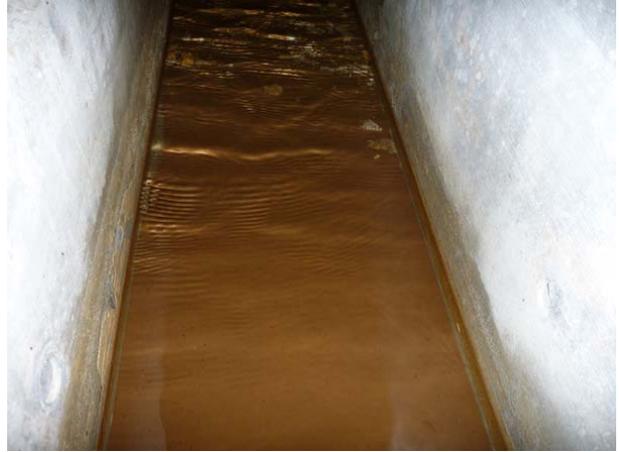
小山ダムでは、3月11日の地震後、一部の基礎排水孔や継目排水孔(J5, J19など)で漏水量の増加が認められた。なお、漏水量の増加分のほとんどは継目排水孔からの漏水量の増加によるものである。詳細調査において、漏水量の増加が認められたこれら継目排水孔の排水口付近を確認したところ、茶褐色のシルト状堆積物(写真-7.17)が見られた。これが地震によるものかどうかは不明であるが、地震により横継目部の止水機能に何らかの問題が生じた可能性も考えられるため、管理者により引続き漏水の濁りの有無や漏水量などの監視を継続するとともに、漏水経路等についての調査を行うこととした。

写真-7.17 監査廊内排水溝の茶褐色のシルト状
堆積物(小山ダム)
