連続繊維シートの表面保護工の再劣化防止に関する研究

担当チーム：耐寒材料チーム

【要旨】

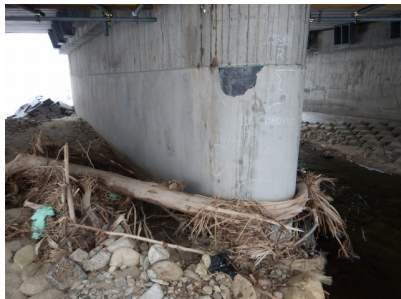
当研究所において繊維露出事例を現地調査したところ、繊維露出に至るパターンとして、写真-1に示す3パターンが確認できた。写真-1のうち、(a)洪水時流

(a) 洪水時流下物の衝突による剥落

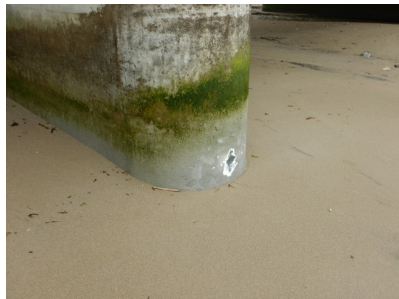
下物の衝突による剥落や(b)波浪によるすり減りに関しては変状の主要因が明確である一方、(c)浮き箇所の剥落に関しては主要因が不明確であり、その発生数も他の2パターンに比べて多い。そのため、(c)のような表面保護工の再劣化による変状の実態を把握し、その対策を提案することを目的として調査研究を行った。

(b) 波浪によるすり減り

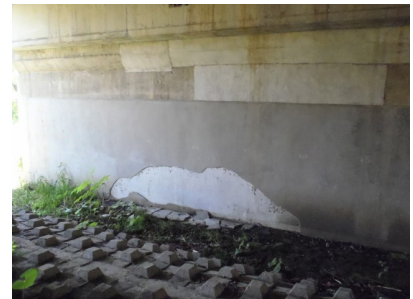
(c) 浮き箇所の剥落

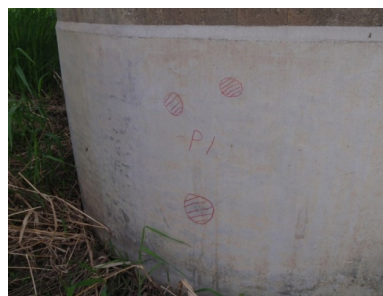
P1 橋脚では、橋脚の南面 (下流側) において、写真-2 に示すような直径 5 cm 程度の円形の浮き 3 つを確認した。写真-2 の浮きは、経過観察を開始した施工 2 年目に確認した。その後、10 年目まで変化は見られず、浮きサイズが変化することや、ひび割れが後から発生することはなかった。

写真-2 円形の浮き (P1, 経年変化なし)

はつり落とし後、写真-8に示す断面を観察すると、モルタル層内におけるひび割れの発生が確認できた。しかしながら、はつり落とし面は凸凹しており、P3橋脚の浮き箇所のような平滑な面ではなかったことから、P1橋脚における保護モルタルの1層目と2層目は、良好に付着していたと考えられる。そのため、2層仕上げの層間が浮きの原因か否かについては断定できなかった。

ないことから、施工後の早い段階で生じたものの、ひび割れが無く、水の浸入が無かったため、浮きが拡大しなかったと考えられる。

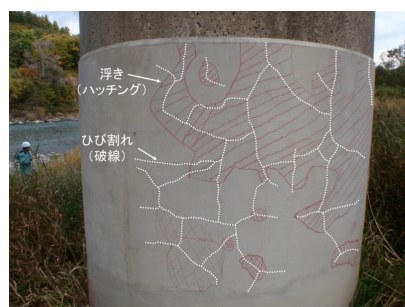
P3 橋脚では、主に南面 (下流側) において、写真-3 に示すような浮きが大規模に発生しており、経過 4 年後までに、ひび割れに沿う形で徐々に浮きが拡大していた。経過 4 年以降は大規模な拡大はなく、最終的には幅 2.5 m × 高さ 1 m 程度の浮きとなった。

ひび割れを伴い、経年で拡大する浮きである P3 橋脚の浮き (写真-3) を対象に、はつり調査を行った。

写真-3 ひび割れを伴う浮き

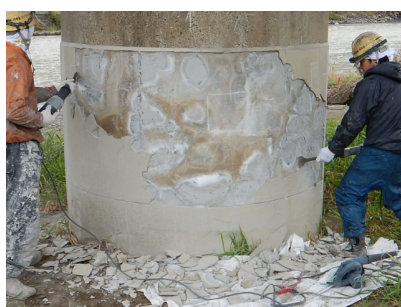
最初に、浮き範囲の保護モルタルを電動スクレーパーではつり落としたところ、写真-4 に示すような、厚さ 4~7 mm 程度、一辺 5~15 cm 程度のモルタル片となって簡単に剥落した。はつり後の露出面の材質はモルタルであり、その表面は平滑であった。これは、当時の材料の最大施工厚の都合上、5 mm ずつ 2 回に分けての仕上げが推奨されていたことから、2 層仕上げた保護モルタルのうち、1 層目が露出したものと考えられる。

写真-4 浮き範囲のはつり落とし

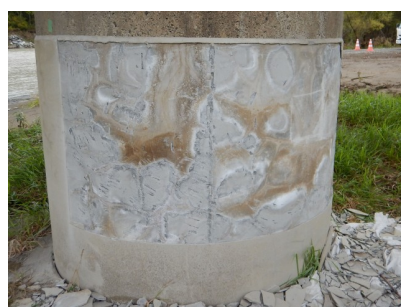
次に、浮きの範囲外についても電動スクレーパーを用いて同様にはつり作業を実施したところ、写真-5に示すように、広範囲で平滑なモルタル面が露出した。はつり落としによって露出した1層目(内部側)のモルタル表面を見ると、一部が赤茶色や白色に変色していた。変色箇所は、浮きの範囲の形状や、2層目(表面側)モルタルのひび割れがあった位置と一致しており、ひび割れから雨水や土などの微粒分が浸入していたものと推測される。本橋梁は積雪寒冷地に位置するため、浸入した水分の凍結融解によって浮きが経年で拡大していった可能性が考えられる。また、水分の影響によって、浮きには至らない場合でも2層仕上げの層間の付着力が低下したため、広範囲に平滑な面が露出したと考えられる。なお、モルタルの付着力を別途測定した結果として、ひび割れを伴う浮きの近傍では、水の影響によって付着力が低下する傾向があることを確認している²⁾。

写真-5 浮き範囲外のはつり落とし

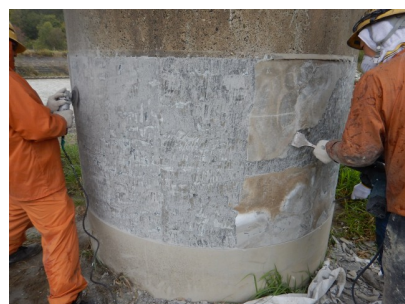
さらにはつり作業を継続し、1層目(内部側)の保護モルタルをはつり落とすと、黒色の炭素繊維シート層が露出した(写真-6)。はつり落とした1層目のモルタル片は一辺が1cm以下の細かいものが多かったことから、10年経過後も接着増強用のプライマーが効果を持続し、連続繊維シート層と保護モルタル1層目とが強く付着していたと考えられる。

写真-6 保護モルタル1層目のはつり落とし

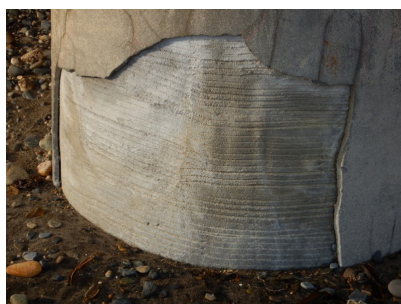
のうちの1つでは、写真-7に示すように、層間の付着力を増すために1層目の表面の目粗しを行っていたが、施工2年後には浮きが確認され、8年後には保護モルタルが剥落した。そのため、表面保護モルタルの施工において、時間間隔を空けて複数層の施工を行うことは避ける必要があると考えられる。また、やむを得ず複数層にて施工する必要がある場合には、目粗し等によって付着面積を増やすような手法ではなく、接着増強剤などによる化学的な作用によって付着力を増強させる方法を選ぶことが望ましいと考えられる。

写真-7 2層施工を起因とする保護モルタルの剥落事例

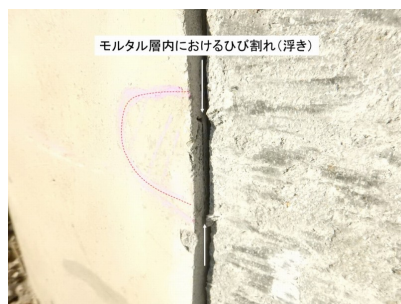
次に、経年変化の無い浮きのうち、写真-2に示した円形の浮きを調査した。浮きのサイズが小さく、浮き箇所のみのはつり落としが難しいため、写真-8に示すように、電動カッターで浮き箇所を縦に2等分した後、片側のみを電動スクレーパーではつり落とした。

写真-8 円形の浮き(P1)の剥離界面

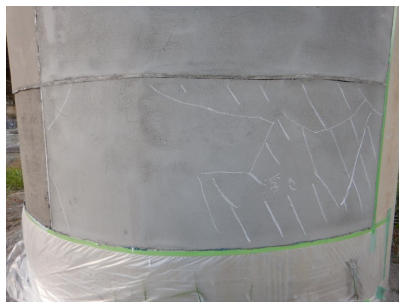
プライマー無しの場合、モルタルの付着力が弱いため、施工翌日には最大で0.5mm幅のひび割れが生じ、また、施工面の半分程度で浮きが発生した。

写真-10 プライマー無しの場合 (施工翌日)

連続繊維シートの表面保護モルタルの材料を選定する際、エポキシ樹脂とモルタルとの付着力を確保するため、効果の確認されたプライマー(接着増強剤)を採用することが重要であることがわかる。

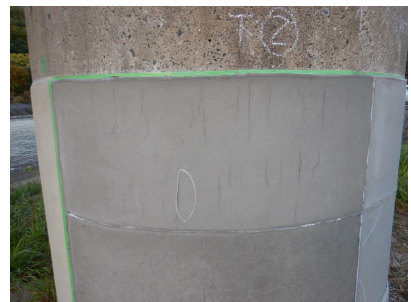
施工翌日から鉛直方向のひび割れが発生し、一部で浮きを伴っていた。ひび割れは10cmに1本程度の間隔で生じており、最大ひび割れ幅は浮き箇所近傍の1.4mmであった。施工後1週間程度までひび割れの進展が見られ、その後は1年後まで変化がなかった。

そのため、ひび割れはモルタルの材料収縮に起因するものであり、鉛直方向のみにひび割れが生じたのは、円柱橋脚で施工面が曲率を有していたためであると考えられる。また、今回の施工試験では養生工をしていなかったことから、施工直後の日射や風の影響による乾燥がひび割れの発生を助長した可能性がある。

写真-11 プライマー+従来材料 (施工翌日)

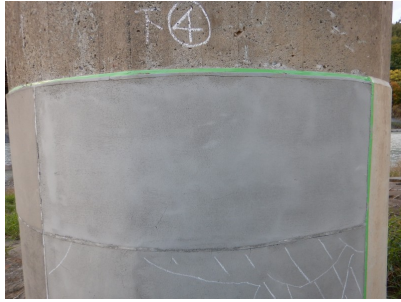
無収縮モルタルでも施工翌日には最大0.25mm幅のひび割れが発生していた。ひび割れは、従来材料と同様に施工後1週間程度までひび割れの進展が見られ、その後は1年後まで変化がなかったことから、材料収縮に起因するひび割れであると考えられる。従来材料に比べて収縮量が小さいため、ひび割れ幅を小さくすることができたと考えられる。

写真-12 プライマー+無収縮モルタル (施工翌日)

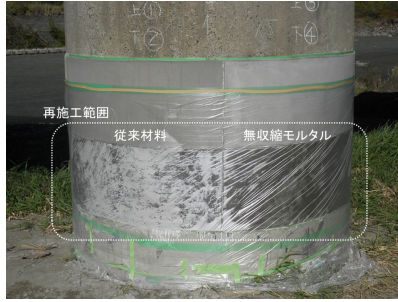
写真-13 封緘養生の状況

再施工では、エポキシ樹脂の再塗布、プライマー塗布、保護モルタルの施工を行った後、写真-13に示す乾燥対策として24時間の封緘養生を行った。その結果、写真-14に示すように施工したモルタルの表面はツヤを持った仕上がりとなり、ひび割れの発生も無かった。

また、施工1年経過後もひび割れの発生が無かったことから、仮囲いやシート養生などによる水分逸散対策の実施が非常に有効であることがわかった。

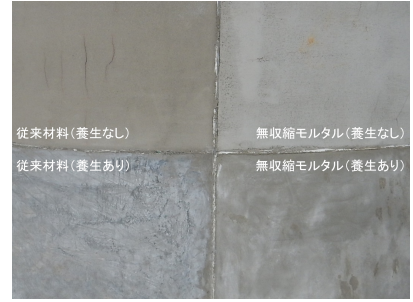
写真-14 養生の有無による表面性状の差

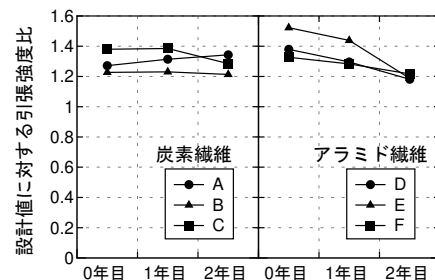
図-3 引張強度の推移

暴露による引張強度の推移を図-3に示す。繊維の種類によって強度が異なるため、図-3では引張強度の設計値に対する強度比として示している。炭素繊維、アラミド繊維ともに2年経過後も設計値を上回っていた。しかし、炭素繊維は強度変化が小さかった一方で、アラミド繊維では経年で強度が低下するような傾向が見られた。紫外線の影響による強度低下の可能性があり、今後の暴露試験の継続により、傾向を確認したい。

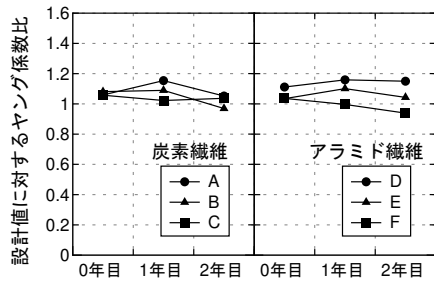
図-4 ヤング係数の推移

示す。メーカーによって異なるが、ヤング係数の実測値は設計値に対して $\pm 10 \sim 19\%$ 程度の範囲内であることが求められる。暴露試験片のヤング係数を見ると、範囲内に概ね収まっていた。また、ヤング係数は繊維の種類に共通した傾向は確認できず、暴露2年ではヤング係数に及ぼす影響は小さいことが確認できた。

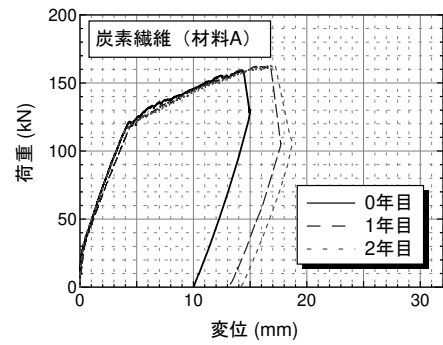
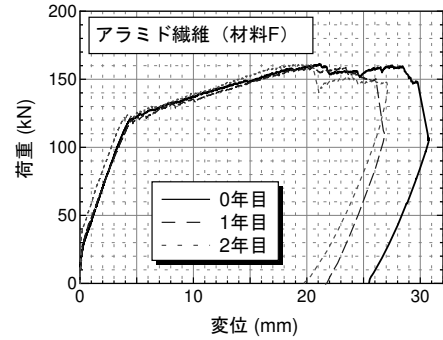
図-6 荷重変位曲線

暴露による荷重変位曲線の推移の例を図-6 に示す。暴露2年後であっても、連続繊維シート自身のヤング係数の変化が小さいため、剛性や降伏荷重、最大荷重はほとんど変わらなかった。そのため、暴露2年では、補強方向の連続繊維シートが紫外線を受けたとしても、補強効果に及ぼす影響は小さいことが確認できた。

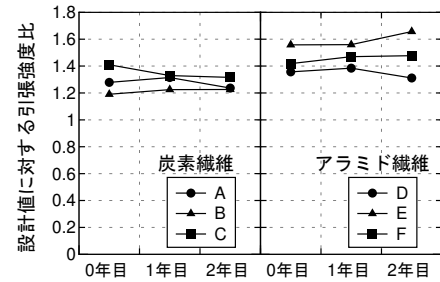
図-7 引張強度の推移 (2層・交差補強)

暴露による引張強度の推移を図-7 に示す。図-7 に示した1層補強の場合と異なり、アラミド繊維であっ

ても引張強度の低下は生じなかった。また、ここには示さないが、同様にヤング係数や、RC 梁の剛性や耐力についても低下は生じなかった。これは、外側に配置された軸直角方向のアラミド繊維のみが紫外線の影響を受け、主となる軸方向のアラミド繊維が劣化しなかったためと考えられる。

そのため、紫外線による劣化の程度や、実施工時の層構成を考慮すると、繊維補強橋脚の曲げ耐力に対し紫外線の劣化の影響の程度は小さい可能性がある。ただし、紫外線劣化の影響の程度が小さい場合であっても、河川流下物の衝突による断裂等の懸念があるため、繊維露出箇所については予防保全の観点から速やかに補修等を行う必要がある。なお、断裂については連続繊維シートを貼り重ねることで補強効果を回復させることが可能であるため、その点検間隔については、従来の5年間隔の橋梁点検と、それに続く補修対応で十分に維持管理できると考えられる。
