10.4 鋼橋防食工の補修に関する研究

研究予算：運営交付金（道路勘定）

研究期間：平 18～平 22

担当チーム：材料地盤研究グループ（新材料）

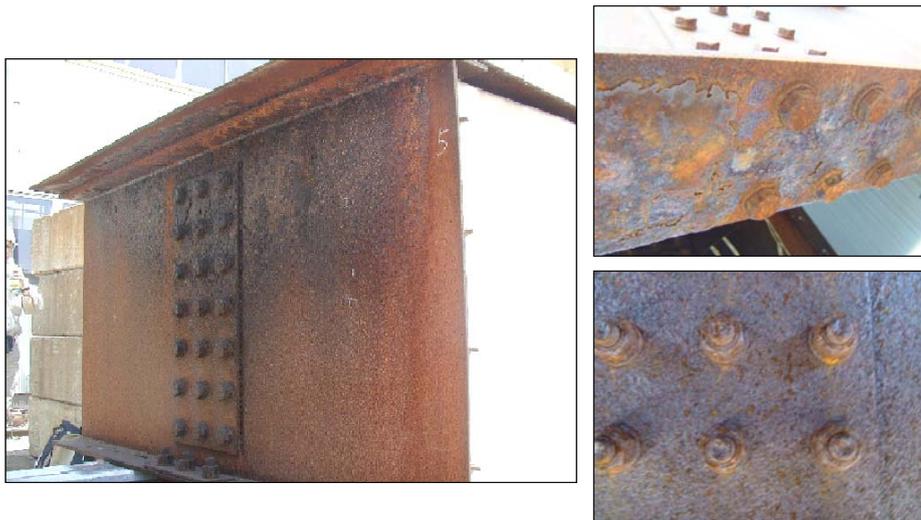
写真-1 素地調整前の腐食状況

体を用いて、耐候性鋼材を塗装で補修する際の素地調整程度の影響を明らかにすることを目的とした暴露試験を継続している。橋梁模擬試験体は、社団法人日本鉄鋼連盟と協同で実施した暴露試験で使用した高Ni系耐候性鋼材製のものである。その形状・寸法を図-1に示す。また、素地調整前の腐食状況は写真-1に示すように部位によってはうろこ状さびや層状さびが生じていた。素地調整は、鋼道路橋塗装・防食便覧の塗替え塗装仕様の素地調整方法に準じてブラスト処理と電動工具処理を適用し、その目標グレードはISO 8501-1 Sa 2 1/2、Sa 2(ブラスト処理)、およびSt 3(電動工具処理)の3つの条件とした。工場にてさびの水洗い、ハンマー等による前処理を行った後に、図-2および表-2に示すように1つの試験体の中に3つの素地調整条件が組み込まれるように素地調整を行った。有機ジソクリッチペイント75μm+弱溶剤形厚膜変性エポキシ樹脂塗料

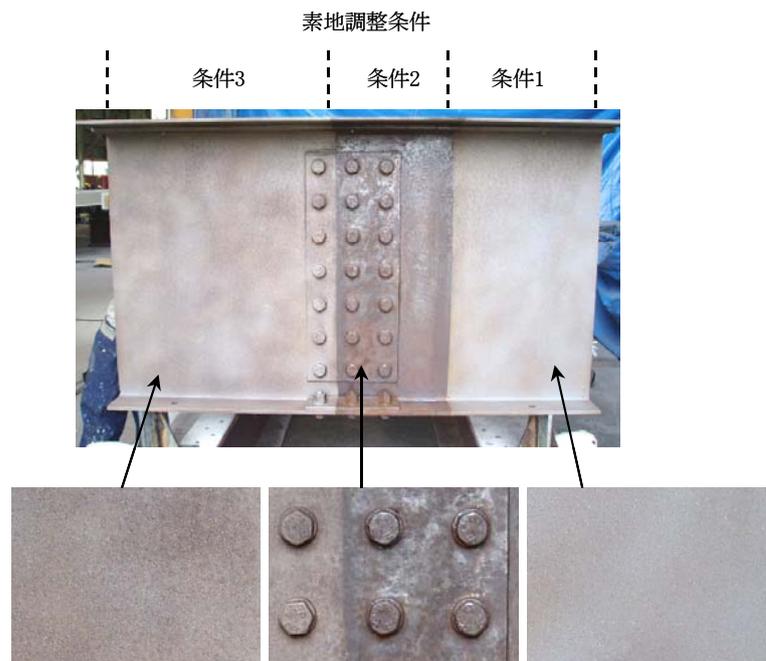
写真-2 素地調整後の状態 (側面)

ブラスト処理は研掃材にガーネットを用いて行ったが、一般塗装系が塗装され全面さびが生じた普通鋼材の処理と比べておよそ 3~4 倍の時間を要しても、なおもさび層が部分的に残存し、目標の程度まで到達することができなかった。電動工具処理も同様で処理に時間を要したが層状さびを完全に除去するまでには至らなかった。耐候性鋼材は普通鋼材と比べて緻密で強固なさびが生成されているためさびを完全に除去することは困難であった。素地調整後の状況を写真-2（側面）、および写真-3（天井面）に示す。

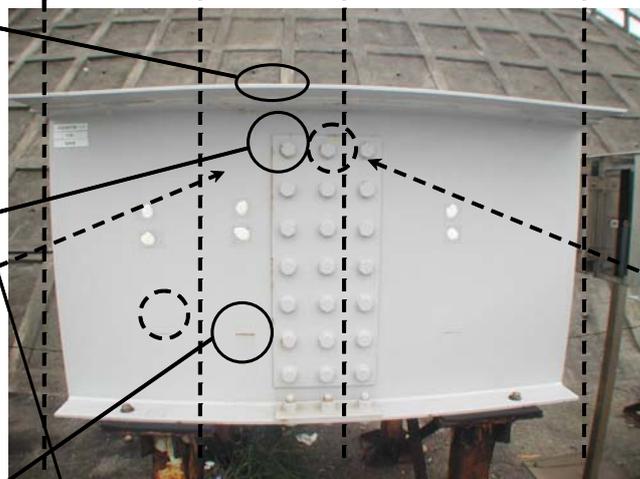
条件2 内面海側 一般部 (さび及びびれ)

橋梁模擬試験体の暴露状況を写真-4 に示す。補修塗装後暴露 2 年経過時の塗膜外観を写真-5 に、塗膜外観調査結果を表-3 に示す。素地調整条件による違いが明確に見られた。ブラスト処理面では外面および内面の一般部、フランジ部、ボルト部においてさび、膨れがほとんど見られなかったのに対し、電動工具処理面では多くの部位において 0.03%~1% 程度の軽度のさび、2D~4D 程度の小さい膨れが見られた。電動工具では除去しきれなかった強固なさび層が塗膜上でのさび、膨れ発生の原因になっていると推定される。ブラスト処理を施したボルト部、フランジ部の角部のごく一部で発錆が認められたが、これは膜厚の確保不十分が起因していると考えられる。このことはフランジ角部には曲面仕上げが、ボルト

評価部位		素地調整グレード			
		条件1（目標Sa 2 1/2）	条件2（目標St 3）	条件3（目標Sa 2）	
外面	海側面	一般部	異常なし	さび0.3% 膨れ2-4MD	異常なし
		上フランジ下面	異常なし	さび1% 膨れ2D	異常なし
		下フランジ上面	異常なし	異常なし	異常なし
		ボルト部	—	さびあり	さびあり
		カット部	0mm	2mm	0mm
	山側面	一般部	異常なし	さび1% 膨れ2-4MD	異常なし
		上フランジ下面	異常なし	さび1% 膨れ2-4MD	さび1ヶあり
		下フランジ上面	異常なし	さび0.03% 6mmφ膨れ1	異常なし
		ボルト部	—	著しいさび、膨れあり	さびあり
		カット部	0mm	2mm	0mm
	天井面	一般部	異常なし	異常なし	異常なし
		カット部	0mm	0mm	0mm
内面	海側面	一般部	さび0.03%	さび1% 膨れ2D	異常なし
		上フランジ下面	異常なし	さび0.03% 膨れ2D	異常なし
		下フランジ上面	エッジさびあり	さび0.03% 膨れ2D	異常なし
		ボルト部	—	著しいさび、膨れあり	さびあり
		カット部	1mm	3mm	1mm
	山側面	一般部	異常なし	さび0.03% 膨れ4F	異常なし
		上フランジ下面	異常なし	さび0.03% 膨れ2D	エッジさびあり
		下フランジ上面	異常なし	さび0.03% 膨れ2F	異常なし
		ボルト部	—	さび、膨れあり	さびあり
		カット部	0mm	2mm	1mm
	天井面	一般部	異常なし	さび0.3-1% 膨れ2D	さび0.03%
		カット部	0mm	0mm	0mm

部にはカップ工法などでの被覆が必要であることを示唆している。

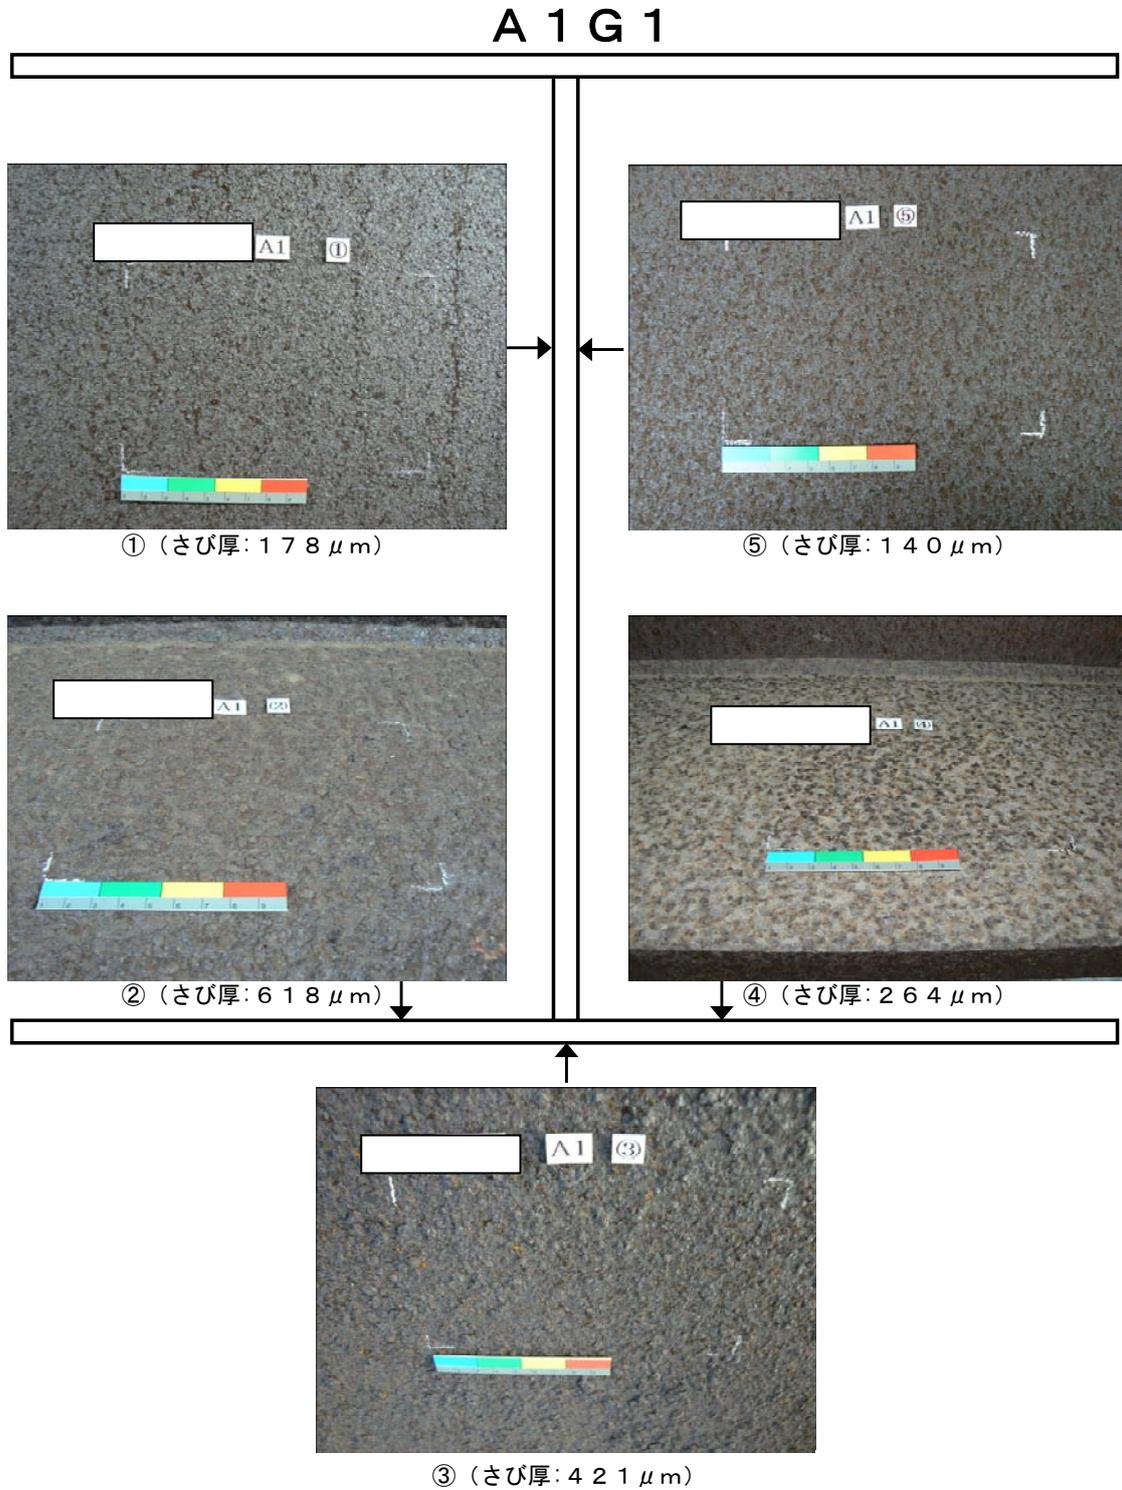
写真-6 耐候性鋼材の部位後との外観状況

外観評価は、いずれの橋梁もウェブ面（調査部位①⑤⑥⑩）と下フランジ上面（調査部位②④⑦⑨）、下面（調査部位③⑧）を比較すると、ウェブ面よりも下フランジ上面、下面の方がさび評価点が低かった。下フランジ上面（②④⑦⑨）と下面（③⑧）では、さび評価点の差異は認められるが、内外面や橋梁によってその傾向が異なっていた。外桁と内桁をウェブ面で比較すると、内桁ウェブ（調査部位⑥⑩）と外桁ウェブ（調査部位①⑤）でさび評価点の差異はほとんど認められなかった。代表的な外観状況を写真-6に示す。

さび厚は、いずれの橋梁も下フランジ上面がウェブに比べ約2倍以上大きく、さび外観評価と同様に下フランジ上面がさび発生程度が大きいことを裏付ける結果であった。また、ウェブのさび厚は内桁外桁の差異なく100~300 μ mの範囲であり、下フランジは1mm以上のさび厚を示す橋梁も確認された。

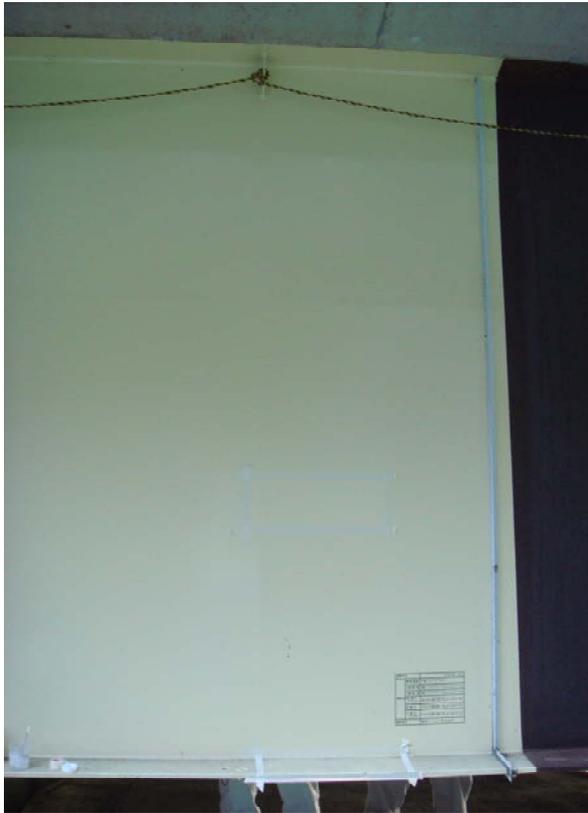
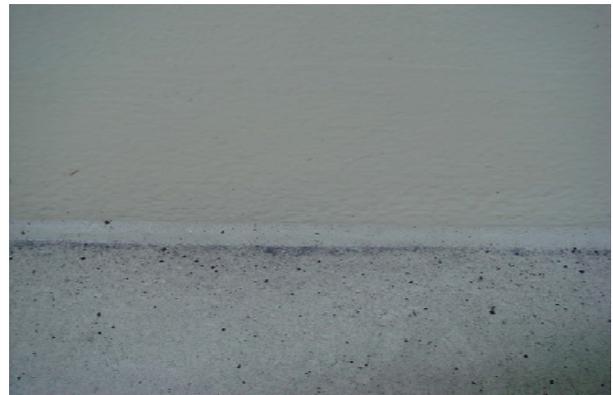
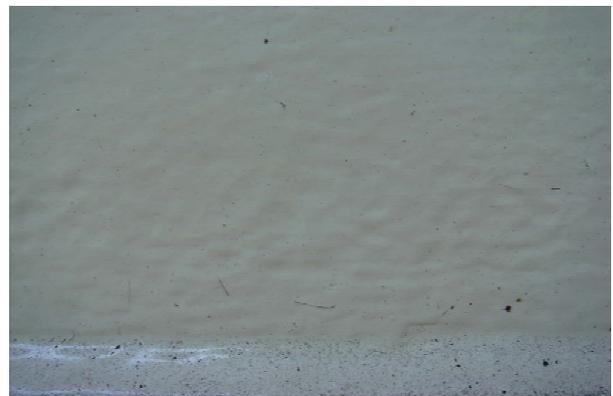
補修塗装された橋梁では、写真-7に示すように素地調整がしにくい溶接ビード上や桁端部などで一部塗膜が劣化していたが、一般部が良好な防食性を維

塗装から6年経過後の塗膜外観はさび、ふくれ、はがれ等の塗膜欠陥も認められていない。塗膜欠陥が生じやすい溶接部及び塗装と未塗装部の境界も塗膜欠陥は認められていない。

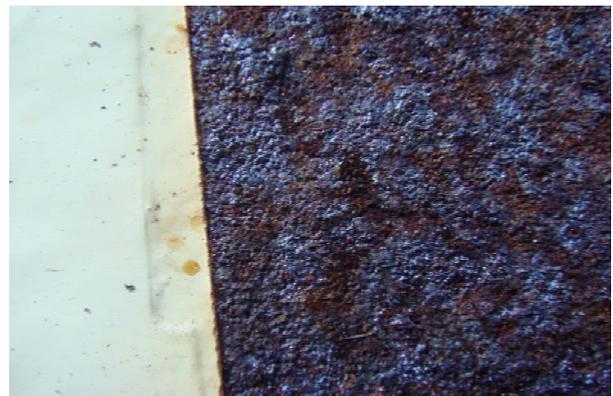
塗装部と未塗装部の境界(ウェブ)

持していた。ただし、塗膜端部は無塗装部の耐候性鋼材からさびが塗膜下に侵入し始めていた。

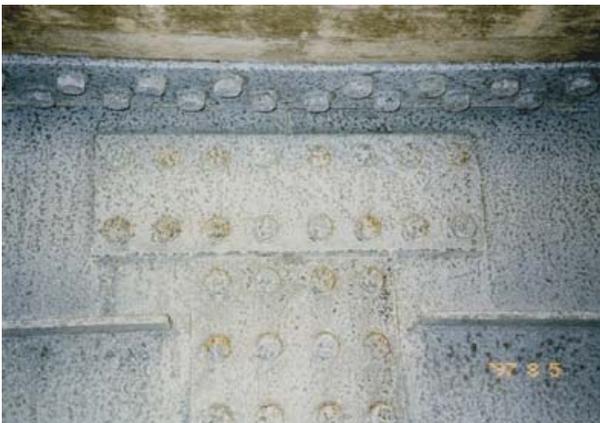
(A 橋)

A橋は、日本海沿岸に1987年に架設された溶融亜鉛めっき橋梁で、溶融亜鉛めっきの異常劣化が進行したため架設後10年目の1997年に補修塗装された。B橋は、同じ路線に1987年に架設され、架設後15年目の2002年にA橋と同様の理由で補修塗装された。A橋は補修塗装後10年、B橋は5年経過した塗膜の調査を行った。補修前の溶融亜鉛めっきの劣化状況を写真-8に示す。補修塗装は素地調整程度1種（ブラスト処理）を施し、有機ジンクリッチペイント75 μm +変性エポキシ樹脂塗料下塗60 μm ×2回+ポリウレタン樹脂塗料中塗30 μm +ポリウレタン樹脂塗料上塗25 μm が塗装された。一部鋼材が断面欠損している部分には、タッチアップ塗装として有機ジンクリッチペイント30 μm ×2回+変性エポキシ樹脂塗料下塗60 μm が事前に塗装された。また、添接部などの特殊部には、補修塗装の変性エポキシ樹脂塗料下塗1回の代わりに超厚膜形エポキシ樹脂塗料300 μm が使われていた。

A橋の光沢は10年経過しているため、全体的に低い値を示していた。海側外面部では1.8、山側内面部では29.6であった。付着塩分は、下フランジ上面、内面が高い値を示していた。海側内面下フランジ上面は2000 mg/m^2 以上、山側内面ウェブ420 mg/m^2 であった。塗膜の付着力測定結果は全部位で高い値を示しており、良好な状態であった。

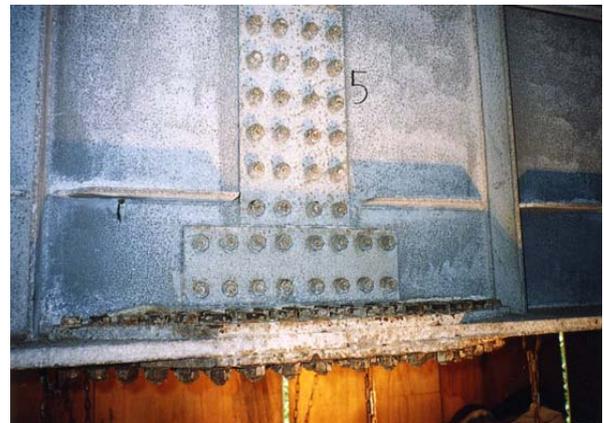
(B 橋)

B橋の光沢は5年経過しているため、全体的に劣化傾向であるが良好な状態である。海側外面部では30.2、山側内面部では51.3であった。付着塩分は、下フランジ上面、内面が高い値を示していた。海側下フランジは2000 mg/m^2 以上、山側内面ウェブ836 mg/m^2 であった。
