## 2.1 河川堤防の弱点箇所の評価技術に関する研究

担当チーム：材料地盤研究グループ（土質・振動）

## THE EVALUATION METHOD OF RIVER LEVEES FOR SEEPAGE INDUCED FAILURE

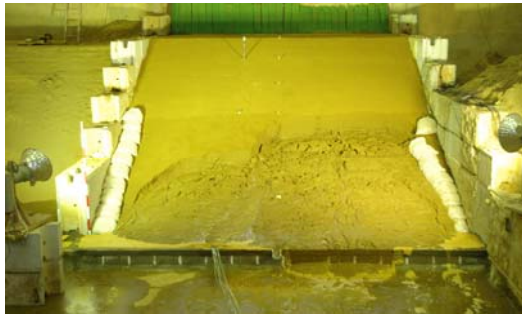
写真-1 実験終了時の変状状況

初期ののり面の変状は、37hr経過時点でのり尻から水平距離0.7mの位置に表層クラックとして現れた。図-2に示すとおり、裏のり尻付近の堤体内水位は36hrにはのり面表面にまで達していた。図-3に示す傾斜計のデータによると、裏のり尻近傍（裏のり尻から水平距離で1m、深さ0.3m）ののり面は、40hr経過時点でのり尻に向かって前傾し始めた。外観の観察より、のり面は泥濘化し流動してすべるような挙動を示しており、傾斜計がのり尻側に前傾していたのもその挙動と一致している。図-1のとおり、裏のり尻から水平距離で3mの位置には、のり面から深さ0.5m、0.7m、0.9mの位置に傾斜計を設置していたが、傾斜を検知していたのは深さ0.5mの測点のみであった。これは、変状の有無の境界が、のり面から深さ0.5mから0.7mの間であったことを示唆している。傾斜計の挙動と、のり尻から水平距離で2mの位置に設置した色砂柱の状況から、最終的な変状範囲は図-4の網掛け部分であったと考えられる。

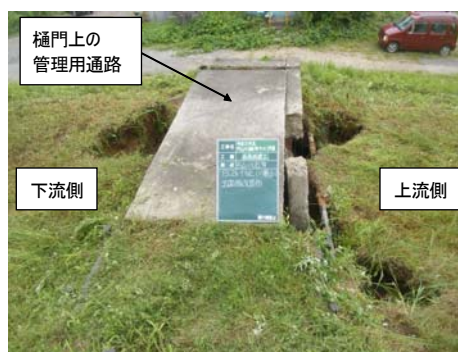
写真-3 陥没状況

平成 21 年 8 月 10 日午前 8 時 30 分頃、円山川右岸 13.2km に位置する新田排水機場樋門（許可工作物）において、排水機場の操作員により裏小段樋門周辺の陥没が発見された。発見時の状況を写真-3 に示す。空洞の大きさは約 6m<sup>3</sup> で、土のう 565 個、大型土のう 5 個を投入する応急処置が行われた。

8 月 9 日～10 日 8:30（発見時）の総雨量は、豊岡雨量観測点で約 110mm であった。最高水位は、立野水位観測点で 8 月 10 日 6:00 に 6.21m、陥没が発見された裏小段の高さまで水位は上昇した。なお、当該箇所は感潮区間であり、1 日最大 0.5m の水位変動が生じる。

これらの現地踏査の結果により、今回の樋門周辺堤防の陥没に関しては樋門下の空洞への土砂流出が原因である可能性が高いと考えられる。

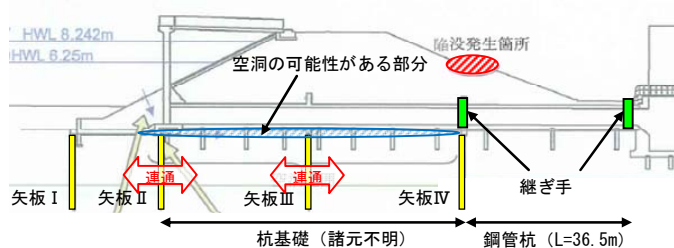
図-17 陥没発生箇所の断面図

まず、周辺堤防との不同沈下で生じた函体下の空洞により土砂が流出した可能性については、平成 19 年の調査において図-17 に示すように樋門下に空洞が存在することが明らかになっている。現地踏査の際も、川表側の水たたきと函体との段差から、川裏側から川表側に漏水を確認した（写真-4）。また、樋門直上の天端道路にて、舗装上に亀甲クラックを確認した（写真-5）。これは、平成 21 年 4 月に舗装を修繕したばかりであり、今回陥没した箇所のほかにも空洞の発生が疑われる現象である。
