戦-13 道路のり面斜面对策におけるアセットマネジメント手法に関する調査（2）

担当チーム：材料地盤研究グループ（地質）

研究担当者：佐々木靖人、浅井健一

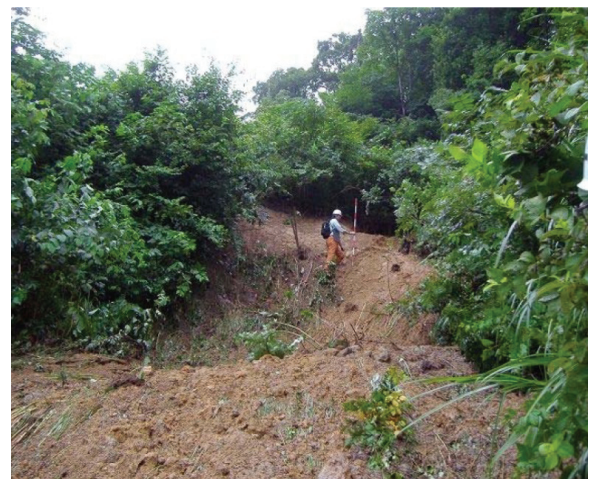
写真-1は切土のり面上方の自然斜面の小規模な谷地形の箇所(事前通行規制区間外)が連続雨量94mm、最大時間雨量52.5mmの集中豪雨で崩壊し、崩壊土砂が道路に流出した事例である。本箇所は露岩が見られたこと等により特に対策が必要とされていたが、近年は集中豪雨が増加する傾向にあり⁴⁾、そのような豪雨時には本事例のような小規模な谷地形であっても崩壊や土砂流出

写真-1 切土のり面上方の小規模な谷地形(自然斜面)の崩壊事例(管轄事務所提供)

が発生しやすいと考えられ、今後はそれらを適切に点検し必要な対策を行っていくことが必要である。

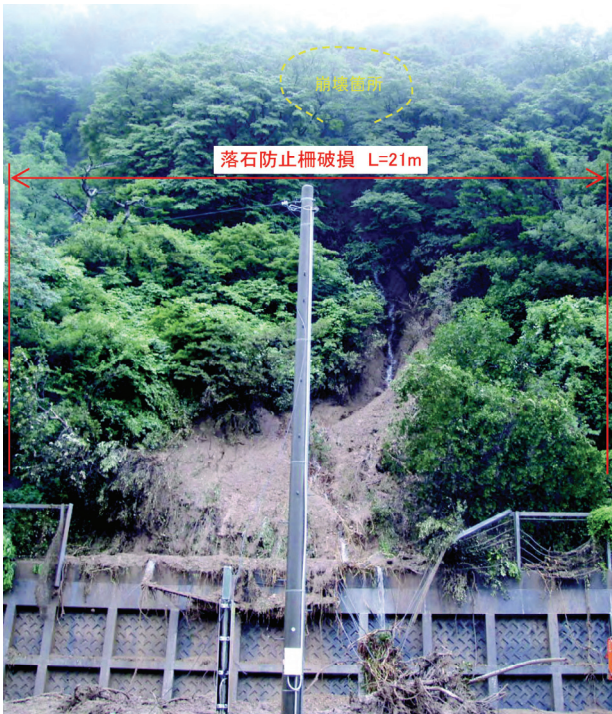
写真-2は斜面上方の谷地形の箇所(事前通行規制区間外)が連続雨量384mm、最大時間雨量56mmの集中豪雨で崩壊し、土石流化して道路に流出した事例である。本

写真-2 斜面上方の小規模な谷地形からの土石流の事例（管轄事務所提供）

箇所は小規模な谷のため道路防災点検における土石流の点検対象（流域面積 0.01km² 以上）として抽出されず、また既存の航測地形図でも谷地形が不明瞭であることから、落石・崩壊を対象とした道路沿いのみの点検が行われ、上方斜面は点検されていなかったが、災害後のレーザープロファイラ計測ではこのような小規模な谷地形が上方斜面内に複数見られた。

したがって、今後はこのような小規模な谷地形を適切に抽出し点検や必要な対策を実施していく必要がある。また、そのような小規模な谷地形の抽出にはレーザープロファイラ計測が有効である。

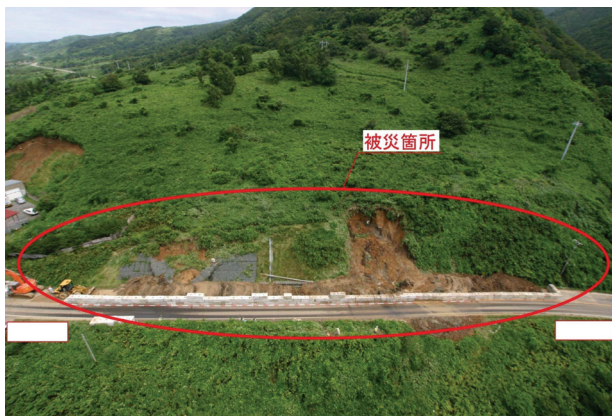
写真-3 海成段丘堆積物からなる切土のり面の崩壊事例（管轄事務所提供）

写真-3は海岸段丘堆積物からなる切土のり面（事前

通行規制区間外）が連続雨量214mm、最大時間雨量31mmの降雨によって崩壊した事例である。本箇所の地質はN値3以下の粘性土の上に崖錐堆積物が載る軟質な地山であり、かつ豪雨時に地下水が崖錐堆積物内に蓄積しやすい地質構造であることが災害後の地質調査で判明している。また、災害前にはふとんかごが施工されていたことが写真で判明しており、何らかの被災または変状の履歴があったことが推定される。

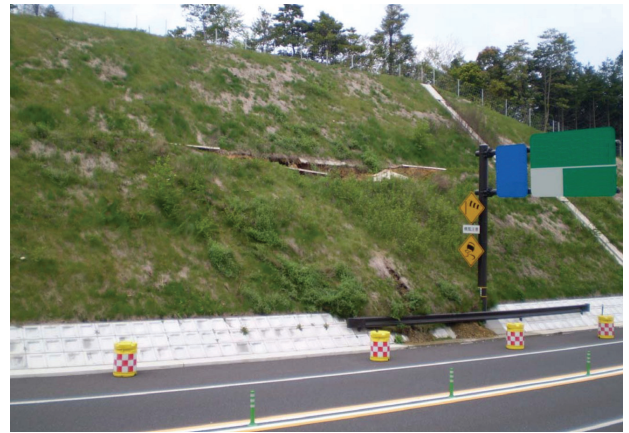
写真-4 開通約1年後の切土のり面の崩壊事例（管轄事務所提供）

写真-4は開通約1年後の切土のり面（事前通行規制区間外）の崩壊で、連続雨量33.5mm、最大時間雨量9.5mmと少雨で崩壊した事例である。工事報告書における施工時の写真では、本箇所の切土のり面の地山はかなり風化が進み軟質な土砂となっていたと推定される。また、同じく工事報告書の写真から施工中に隣接箇所でも崩壊が発生したことが判明した。

なお、切土のり面の崩壊箇所のうち他の4事例も、風化が進んでいたり段丘堆積物であったりするなど軟質な地山であったことから、このような軟質な地山の箇所は災害に対する弱点箇所であるといえる。このような地山の状態や地質構造を把握する機会として施工時の地山観察が重要であり、その結果を施工時の追加対策などへ反映していくプロセスを今後検討する必要がある。また、6箇所中4箇所でも被災履歴があったことから、被災履歴をきちんと残しておくこと、また施工中の被災履歴についても記録に残し点検・管理へ引き継いでいくことが必要である。

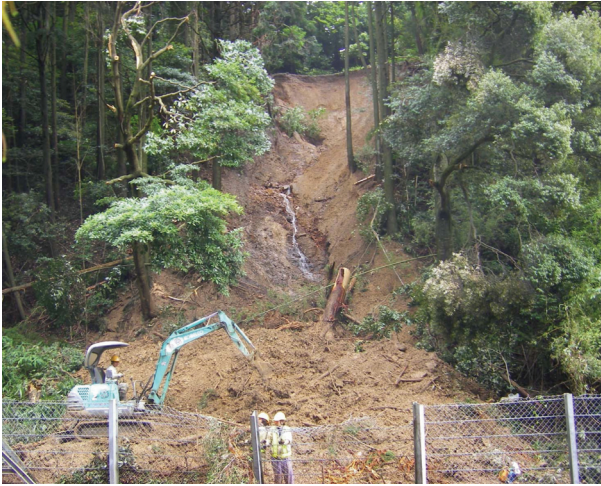
写真-5は自然斜面が連続雨量373mm、最大時間雨量108mmの集中豪雨で崩壊した事例である。本箇所は事前通行規制実施中であつた。崩壊土砂の大部分は擁壁および落石防護柵の背後に堆積したが、一部の土砂と倒木が

写真-5 集中豪雨による自然斜面の崩壊事例（管轄事務所提供）

道路に到達した。崩壊斜面の上方には未舗装の旧道があり、旧道上のわだち掘れや側溝を流れ集水された表流水が側溝の詰まりによって溢れ当該斜面に流入していたことが災害直後の調査で確認されており（写真-6）、崩壊発生に影響したと考えられる。

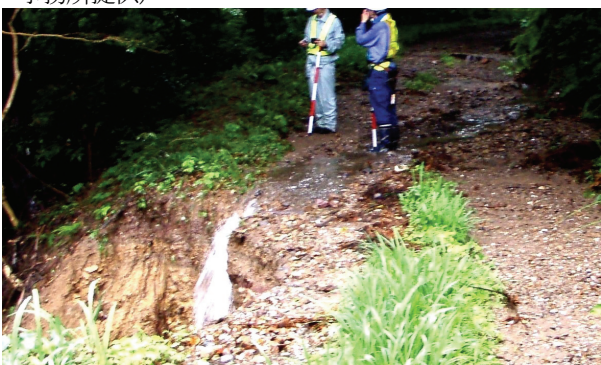
写真-6 斜面上方の旧道からの表流水の流入（管轄事務所提供）

集中豪雨などにはこのような予期せぬ表流水が影響する可能性があることから、点検時においても多量の表流水の流入の原因となりうる旧道・私道・林道・市町村道などの存在に留意し、表流水の流下に関わる路面のわだち掘れや側溝の詰まり、排水対策や流末処理の状況、表流水が斜面に流れ込んだと思われる痕跡、また実際に降雨時に表流水の流入が生じている箇所などを調査する

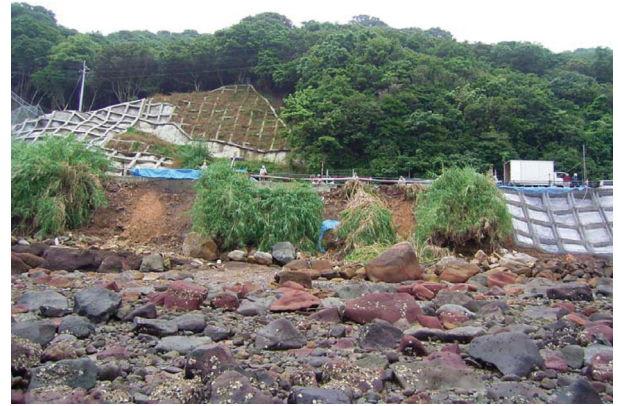
写真-7は路肩崩壊の事例である。本災害の発生時の雨量は連続雨量 65mm、最大時間雨量 13mm と比較的少雨であったが、道路反対側へ接続する私道からの表流水が崩壊箇所へ流れてきていた痕跡が災害後の写真で認められた（写真-8）。また、道路のカーブと横断勾配の関係から流れてきた水が崩壊箇所付近へ集中し流入しやすい勾配であったことから、私道からの表流水が道路下の斜面へ流入し崩壊発生に影響したと考えられる。

写真-7 路肩崩壊の事例（管轄事務所提供）

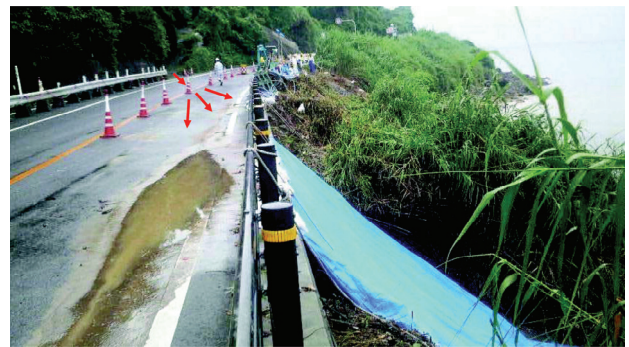
写真-8 私道からの表流水の痕跡（矢印）（管轄事務所提供）

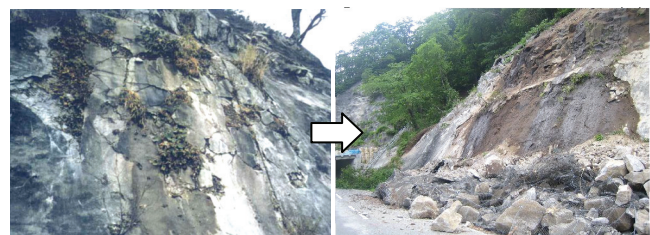
吹付のり面の被災と被災前の状況との関係について、5路線のうち1路線(国道397号)をモデルケースとして、平成8年度道路防災点検における安定度調査票や写真等の資料と比較し、整理した。国道397号におけるモルタル吹付の被災率は、吹付のり面76箇所のうち21箇所・27%であり(図-4)、全5路線における被災率と類似している。道路防災点検資料との比較の結果、「はらみだしが見られる」「亀裂が多数発達(写真-9)」「剥離が顕著で露岩している」等の変状が被災前に顕著であった箇所および「のり面の凸部(写真-10)」の箇所での被災

写真-9 亀裂が多数発達していた吹付のり面の崩壊事例(管轄事務所提供)

率が高い。一方、「平滑で変状がない」「表面剥離しているがラスが露出する程度」の箇所では被災率が低い。はらみだしが見られた箇所や亀裂が多数発達していた箇所、剥離が顕著で露岩していた箇所は、被災後の現地調査においても地山の風化が進んでいる箇所が多かった。また、のり面の凸部は、主に岩盤の柱状節理による凸部や風化に取り残された岩塊であり、強い地震動によって地山から分離し崩壊したと推定される。

- ・吹付のり面の変状については地山のゆるみを反映したものか表面のみの現象かを見極める必要がある。
- ・吹付のり面の中で特にはらみだしが見られる箇所、亀裂の発達が著しい箇所、剥離が顕著で露岩している箇所は地山のゆるみを反映している可能性が高いと考えられ、詳細な調査や対策の検討が必要である。
- ・切土のり面の施工時においては、凸部を極力残さないようにする。

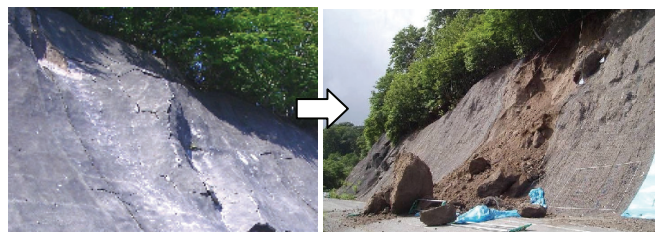
写真-10 吹付のり面凸部の崩壊事例(管轄事務所提供)
