戦-44. 補修・補強効果の長期持続性・耐久性に関する研究

担当チーム：橋梁構造研究グループ

【要旨】

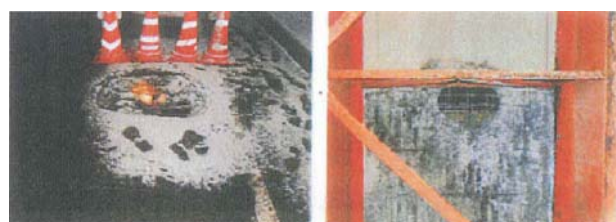
RC 床版の疲労による損傷事例として、平成 16 年に床版の抜け落ち（写真 3.1）が発生した橋梁のフォローアップ調査を実施した。

当該橋梁は 5 連の鋼単純合成鈹桁橋である。損傷の原因としては、舗装のひび割れ等からの水の浸入による局所的な疲労の急速な進行によるものと考えられる。このため補修としては、平成 16 年に応急的な措置として鋼板の敷設を実施し、架替えを数年後に控えていたことから床版の部分打換え、舗装の全面打換え、防水層の設置を実施している。

写真 3.1 RC 床版の抜け落ち

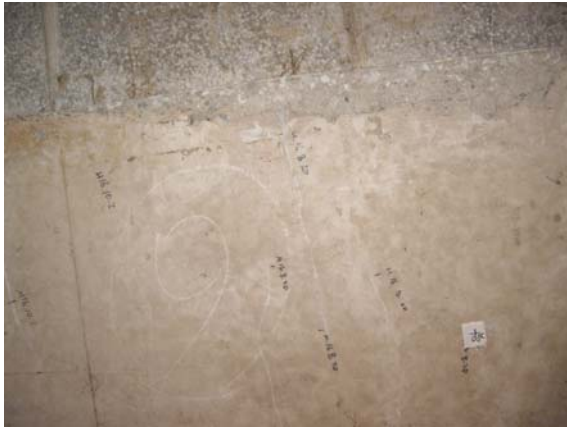
フォローアップ調査の結果としては、写真 3.2 に見られるように、既設床版や打換え部等にひび割れ箇所が見られたが、漏水箇所や極端に劣化が進行している箇所は見られず、当面の耐久性は確保されているもの

と考えられ、補修時の防水層の施工が効果を発揮しているものと考えられる。

写真 3.2 補修箇所の現状

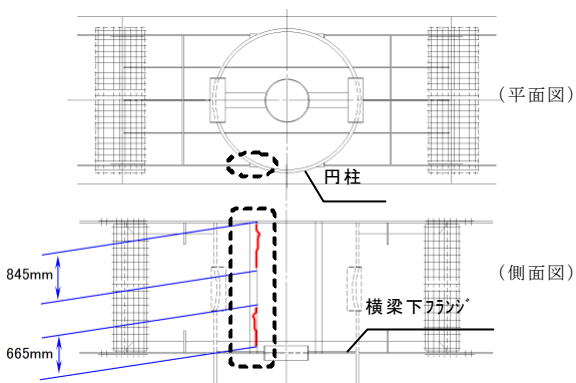
当該橋梁は鋼 3 径間連続箱桁橋である。損傷箇所は図 3.1 に示す橋脚の横梁と柱の接合部(溶接部)であり、複数箇所縦方向に最大 800mm 超のき裂が見ら

図 3.1 き裂発生位置 (赤線の箇所)

フォローアップ調査の結果としては、経過観察時からのき裂の進展は見られなかった。ただし、今後もき裂が進展しないとは言えないため、未除去のき裂の進展や新たなき裂の発生等に注意を払い継続的に状態把握を行うとともに、き裂の進展抑制の対策工の可否を併せて検討することが望ましいと考えられる。

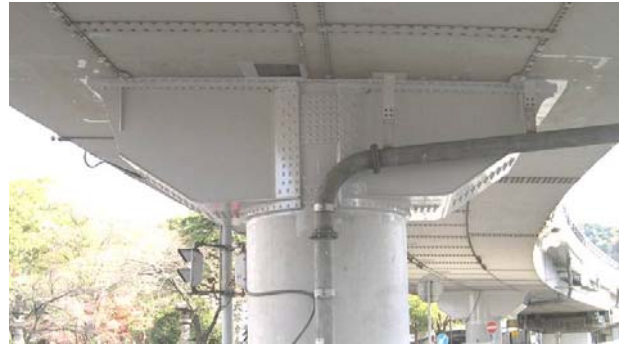
写真 3.3 ブラケット補強

れた。このため補修としては、応急的な措置として、仮支柱を設置して安全を確保する一方、溶接構造の詳細や他のき裂の有無を確認するための調査が行われている。恒久的な補強対策としては、平成 15 年に写真 3.3 に示す補強ブラケットを設置しており、き裂の進展及び溶接部の破断が生じても梁全体をブラケットで支持することで落橋等の事態を確実に防止できるようにしている。また、梁ウェブのき裂が梁の上フランジに進展しないようにするとともに、速やかにき裂を

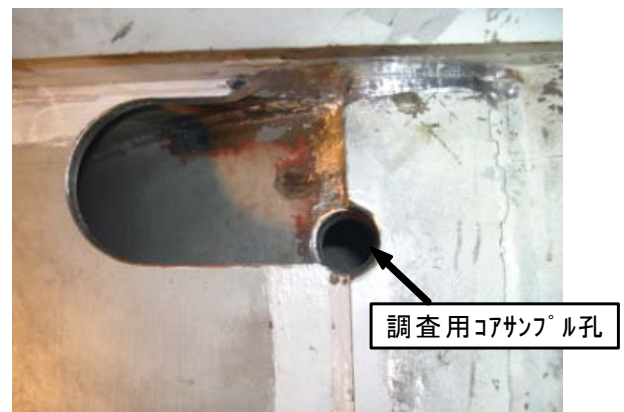
発見できるように**写真 3.4**に示すスカラップを梁ウェブと上フランジ交差部に施工している。しかしながら、その後の経過観察時に、未除去のき裂の進展が発見されている。

写真 3.4 横梁ウェブ上端のスカラップ施工

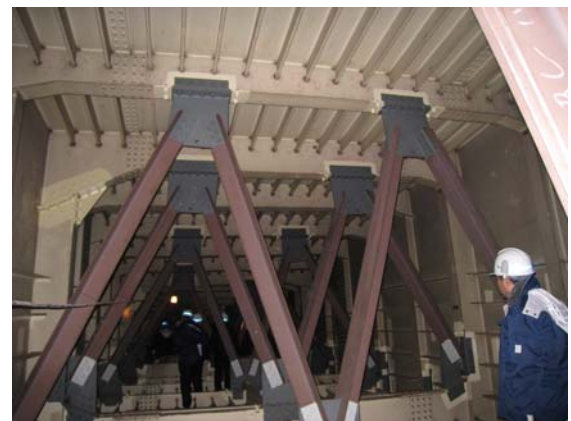
写真 3.5 ダイヤフラムの補強

ないことから、外側車線の車両の走行による繰り返し荷重に起因して、ダイヤフラムコーナー部（垂直部材フランジの控えリブのない部位）に応力集中が生じたためと考えられる。補修・補強においては、ダイヤフラム隅角部の損傷が激しいため、平成 3 年に**写真 3.5**に示すような、トラス組によりダイヤフラムの構造自体を補強している。

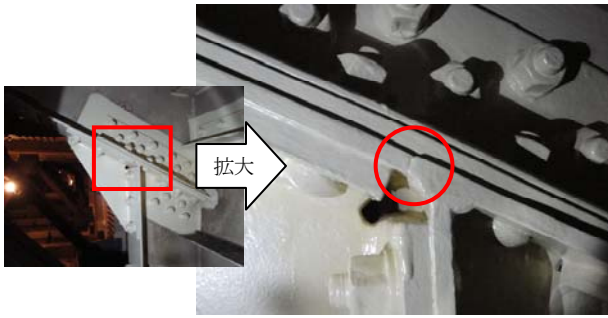
フォローアップ調査の結果としては、**写真 3.6**に示すように、き裂の存置箇所では塗装を行っており、目

写真 3.6 き裂による破断箇所

視ではき裂の進展は確認されなかった。また、新たなき裂の発生も見られないことから、構造そのものの見直しが効果を上げていると考えられる。

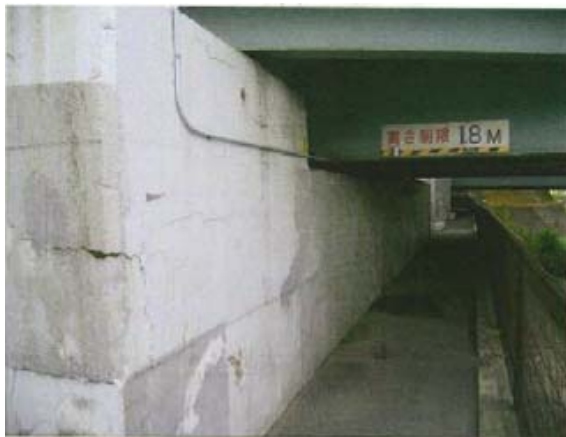
写真 3.7 表面被覆再劣化、ひび割れの再発

当該橋梁は 3 径間鋼単純合成鈹桁橋である。橋台及び橋脚に塩害及び ASR によるものと考えられるひび割れや鉄筋の露出等の損傷が見られた（写真 3.7）。なお、当該橋梁は、海からの飛来塩分を受ける塩害影響地域にないこと、同時期に施工された隣接する下り線では被害が見られないこと、海砂の使用実績が多い地域であることなどから、除塩が不十分な海砂を使用したことによる塩害が疑われる事例である。

補修・補強においては、平成 20 年に鋼材腐食及び ASR による劣化範囲を除去し、断面修復を行い、腐食抑制効果を持つシラン系表面含浸材を表面に塗布している。また、破断している鉄筋は置き換えられている。

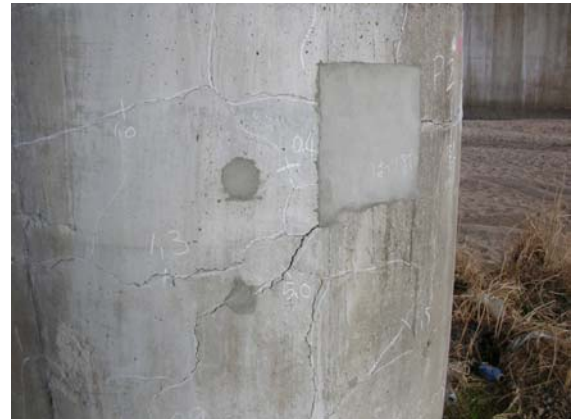
写真 3.8 ひび割れの発生状況（はつり部あり）

フォローアップ調査の結果としては、写真 3.8 に示すように補修が行われていない部位が橋脚柱部等で見られ、写真 3.9 に示すように腐食により断面欠損した鉄筋の露出が見られる箇所もあった。全体にかぶりが小さいように見られ、長期的には塩害による鉄筋腐食が耐力に影響を及ぼす恐れがあると考えられる。

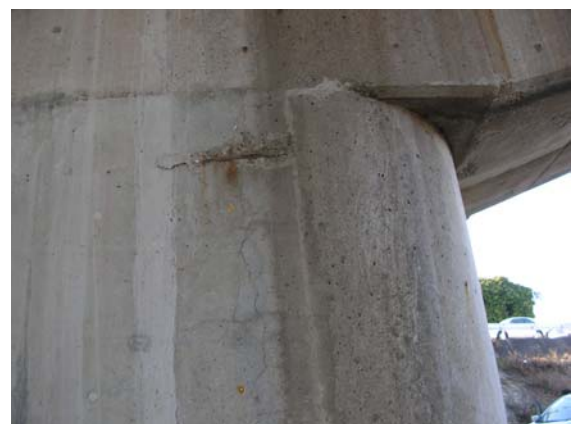
写真 3.9 鉄筋の露出、錆汁の流出

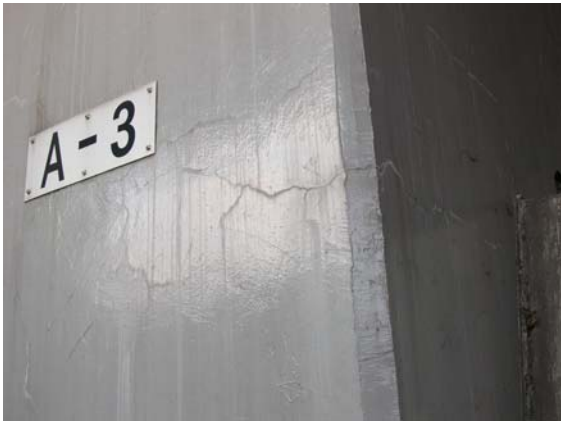
写真 3.10 リチウム注入箇所の再劣化

フォローアップ調査の結果としては、写真 3.10 に示すようにリチウム注入による補修箇所において、膨張が継続していると見られる表面塗膜のひび割れが認められる箇所があった。また、それ以外にも、写真 3.11 に示すように、補修箇所のなかには内部コンクリートの膨張によるものと考えられる、再劣化した箇所が見られた。リチウム注入工法の補修効果については明確とはなっていないが、Li/Na イオン比を大きくする必要があるので、海砂として多量の Na イオンが混入している場合に補修効果を得るのは容易でないと考えられる。

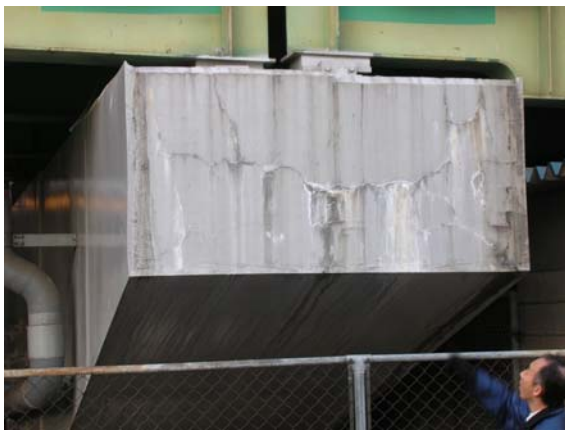
写真 3.11 橋脚梁部の再劣化（塗膜の割れ）

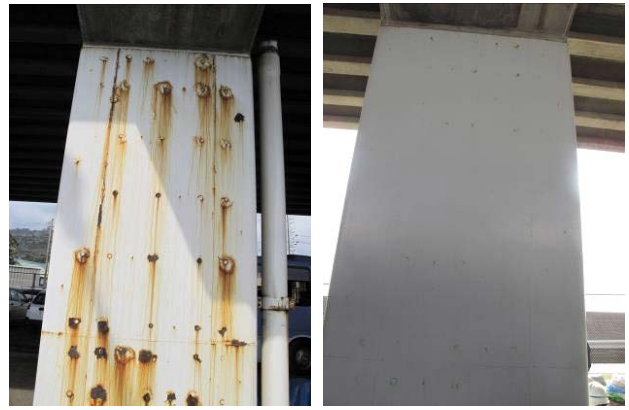
写真 3.12 腐食状況の差異（左：海側、右：陸側）

フォローアップ調査の結果としては、写真 3.12 に示すように巻立て鋼板の腐食状況が海に面している側と陸側とで明らかな差異があり、腐食の主要因は飛来塩分によるものと考えられる。また、写真 3.13 及び写真 3.14 に示すように鋼板端部、皿ボルトの上、仮アンカー一部等において腐食の発生が目立っており、これら

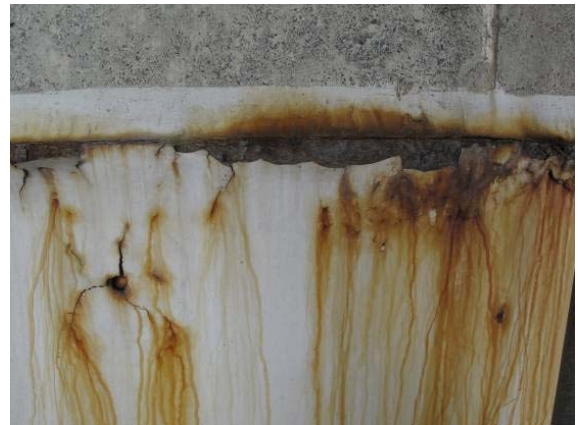
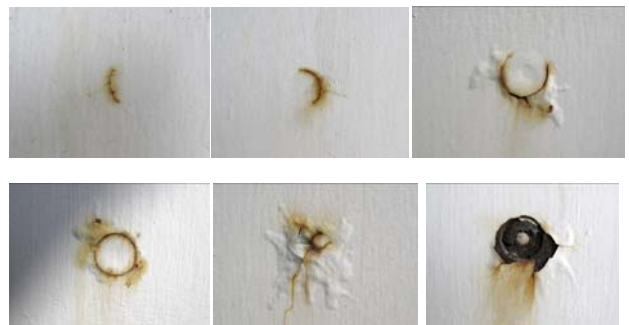
写真 3.13 鋼板上端部の腐食

写真 3.14 皿ボルト部の腐食の進展

のシーリング工の施工について検討課題があると考えられる。本橋脚では特に、鋼板取付けのための皿ボルトの設置間隔が通常よりも密であることから、シーリングによる保護がその後の鋼板の劣化対策として重要になるものと考えられる。

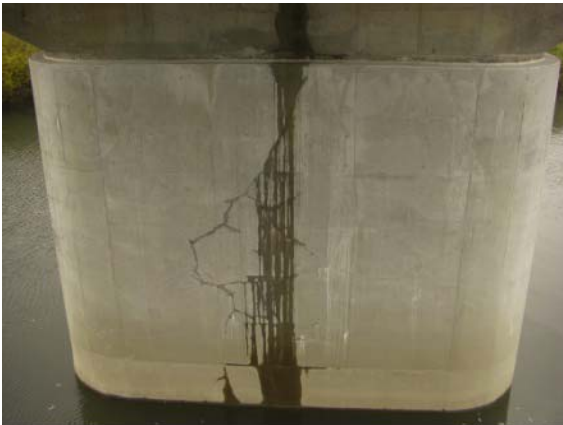
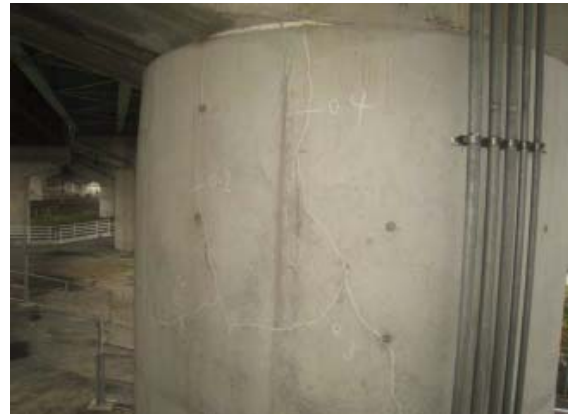
写真 3.15 卷立て RC のひび割れ (小判型橋脚)

写真 3.16 卷立て RC のひび割れ (円柱橋脚)

調査の結果としては、橋脚形式ごとにひび割れの発生橋脚数を整理すると、ひび割れ幅が大きい橋脚では、写真 3.15 に示すような小判型、写真 3.16 に示すような円柱型の橋脚の構成比率が大きくなる傾向が見られた。また、脱型時に既にひび割れが発生している事例は少なく、ひび割れの発生は脱型後の乾燥収縮が主要因になっていると考えられる。これら RC 卷立て工法は、既設建造物の周囲を比較的薄い厚さの RC で卷立てることから、乾燥収縮によるひび割れが生じやすい構造とも考えられる。このようなひび割れを抑制するためには、冬期の寒く乾燥した時期をなるべく外してコンクリートの打設を行う、コンクリート打設後の養生には適切な方法をとって湿潤状態を維持する、脱型

の時期をなるべく遅らせる、等の配慮が必要であると考えられる。
