### 3. 調査対象覆道

### 4. 調査結果

## A STUDY ON THE DESIGN EXTERNAL FORCE AND REPAIR/REINFORCEMENT OF ROCKFALL PREVENTION STRUCTURES

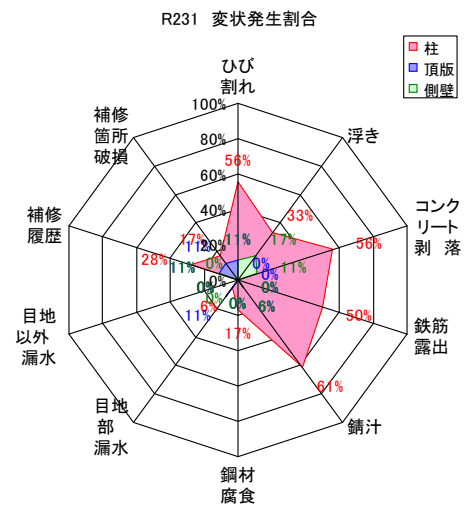
図-II 日本海側変状割合（18基）

図-II より、日本海側では覆道全体の 33~61%において、柱部コンクリートの浮き・剥落・鉄筋露出・錆汁等の變状が生じている。また、覆道全体の 28%で補修履歴があることがわかる。これに対し、図-III より、太平洋側では日本海側と同様に覆道全体の 36~70%において、柱部コンクリートの浮き・剥落・鉄筋露出等の變状が発生している。また、頂版・側壁については覆道全体の 12~24%において、日本海側では見受けられない錆汁・鉄筋露出等の變状が発生している。

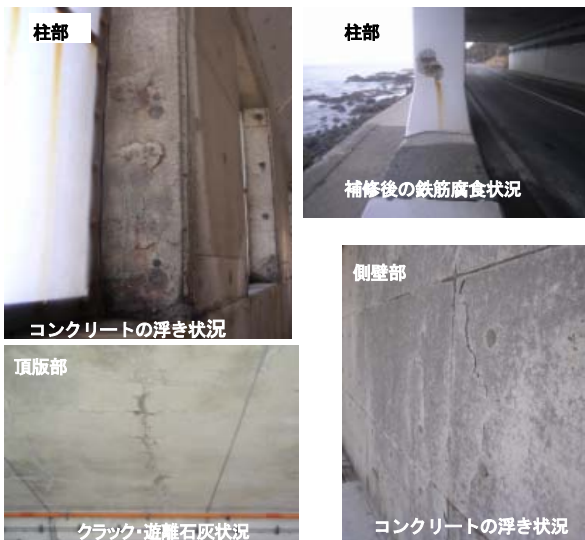
写真-I 日本海側の覆道の損傷状況

写真-I は日本海側の覆道の損傷状況であり、上述のように部位別に変状が多く発生していたのは柱部で、鉄筋露出や錆汁に観られる鋼材の変状も太平洋側の覆道より多かった。また、写真右上のように補修された箇所においても、鉄筋の腐食により剥落している状況が見られた。

日本海側の覆道では、築造から年数を経たものが多く、経年劣化が顕著に現れているものと考えられるが、同じ海岸沿いという条件では、太平洋側に比較して日本海側の厳しい自然環境も現れてきているものと考察される。

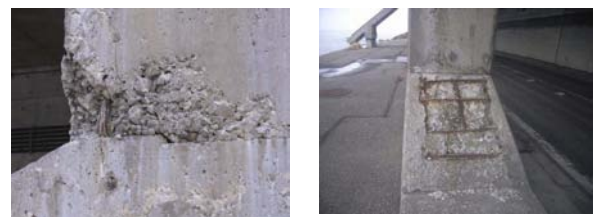
写真-II 覆道柱部の損傷状況(鉄筋露出)

写真-II は、日本海側の柱基部の鉄筋の一部が露出している状況である。左側は施工時の施工不良によるものと思われるジャンカ箇所、右側は鉄筋かぶり不足の箇所のコンクリートが剥離し、鉄筋が露出している状況である。

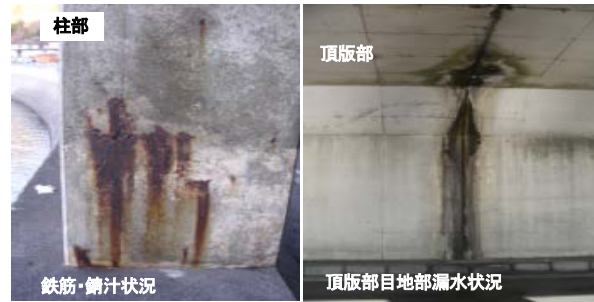
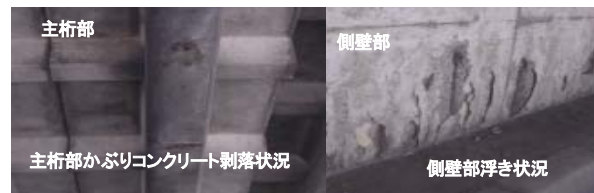
写真-III 太平洋側の覆道の損傷状況

写真-III は太平洋側の覆道の損傷状況である。コンクリートの浮きや剥離のほか、写真右上のように頂版目地部に漏水が発生している状況も見られた。

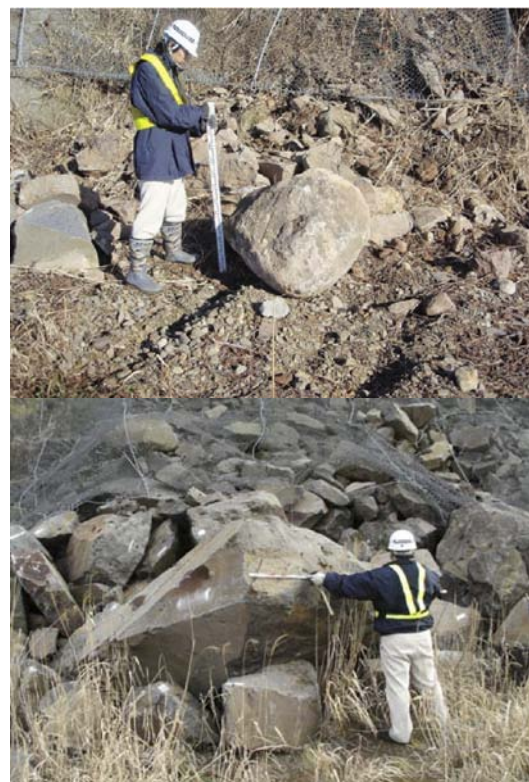
写真-IV 覆道上の落石状況

写真-IVは、日本海側の覆道上における落石状況の例である。

本調査の結果、日本海側の72%の覆道で、太平洋側で73%の覆道において、覆道上に至るような落石の事例を確認した。落石の状況としては、設計時の落石径程度のものから、写真下のように設計時の落石径を大きく上回る落石の発生も確認された。
