コンクリート舗装の維持修繕に関する研究

担当チーム：道路技術研究グループ舗装チーム

【要旨】

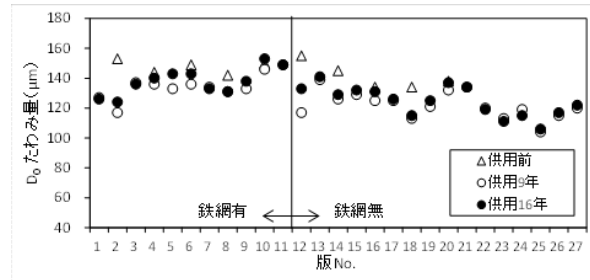
図2-2 版央におけるD₀たわみ量(第2工区)

第 2 工区の版央 D₀たわみ量(98kN 荷重)ならびに目地部の荷重伝達率を図 2-2 ならびに図 2-3 に示す。版央 D₀たわみ量は供用 16 年で 90 μ m 程度であり、供用前からの変化も小さく、路盤以下の支持力は十分に保たれていた。鉄網の有無による差は明確ではなかった。

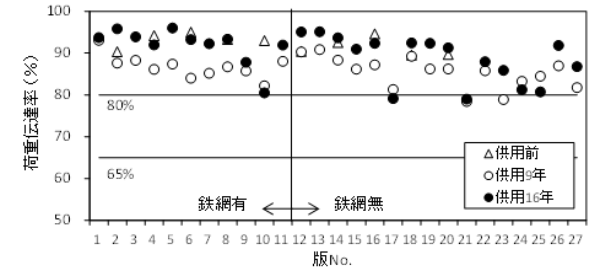
図2-3 目地部の荷重伝達率(第2工区)

荷重伝達率は 80%以上であれば良好、65%以下であれば不十分とされている⁷⁾。今回の調査区間では

概ね荷重伝達率は概ね 80%以上であり、荷重は良好に伝達していると判断できるものの、版 No.10、No.17、No.21、No.24、No.25 では相対的に荷重伝達率が低いため、今後の継続的な調査は必要だと考えられる。なお、鉄網の有無による差は明確ではなかった。

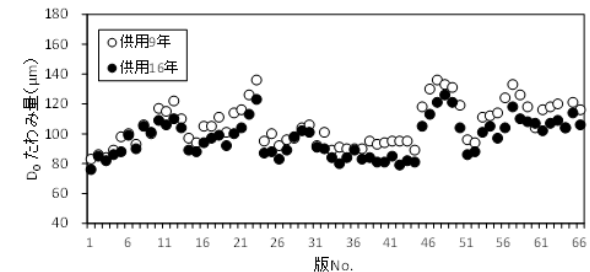
図2-4 版央におけるD₀たわみ量(第3工区)

第3工区の版央D₀たわみ量ならびに目地部の荷重伝達率を図2-4ならびに図2-5に示す。第3工区は供用前調査が実施されていない。版央D₀たわみ量は100 μ m程度であり、たわみ量の絶対値としては小さい。また、供用9年から16年かけて大きな変化は生じていなかった。これより、第2工区と同様、路盤以下の支持力は保たれていると考えられる。一方、荷重伝達率は版No.35以降のバラつきが大きい傾向にある。特に版No.50およびNo.63において65%を下回っており、荷重伝達性が不十分なレベルまで低下している。今後は目地部分の詳細な観察を実施するとともに、損傷のメカニズムを検討する。

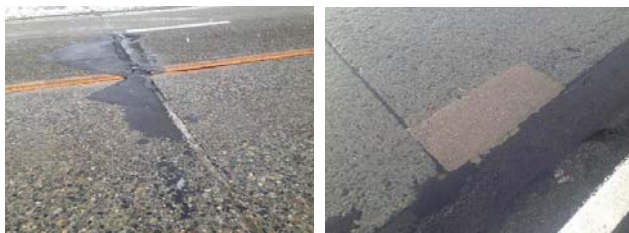
(a) 加熱合材 (b) 超速硬セメント系材料
写真 3-1 角欠けの補修事例（路線 D）

道路管理の実態把握に関する調査結果を表3-2に示す。加熱合材および超速硬セメント系材料を用いた角欠けの補修事例を写真3-1に、補修後に再度破損が生じて補修をやり直した事例を写真3-2に示す。破損形態としては、角欠け、ポットホール、骨材露出、段差・目地飛散、横断ひび割れであった。道路管理者によれば、構造的な破損形態の一つである横断ひび割れが発生していた箇所については、修繕が必要なレベルには達していないとのことであった。一方で、角欠けなどの路面の損傷については、早急に維持が必要なレベルだと道路管理者が判断し、路線Dのような対策(写真3-1)を実施した箇所も多かった。また、補修した箇所が再度劣化し、補修を繰り返し行っている箇所もあった。路線Fでは、角欠けやポットホールが発生した箇所に、ポリマーセメントモルタルによって薄層オーバーレイを施した

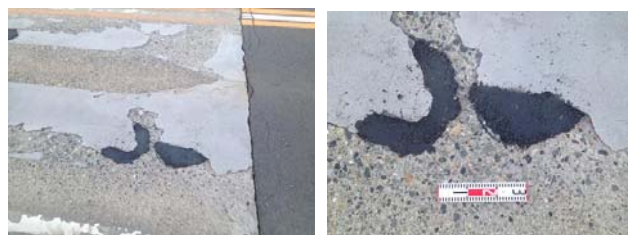
写真 3-2 補修をやり直した事例（路線 F）

が、1年程度経過後に剥離し、再度加熱合材にて補修を実施している箇所（写真 3-2）もあり、道路管理者は維持管理に苦慮していた。

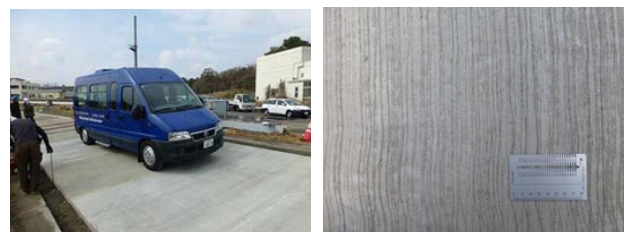
写真 4-3 施工後の状況 (材齢 24 時間後)

材齢 24 時間後の状況を写真 4-3 に示す。初期ひびわれは発生しておらず、適切な養生が実施できたことを確認した。今後は荷重車による促進載荷試験を行い、供用性を調査する予定である。

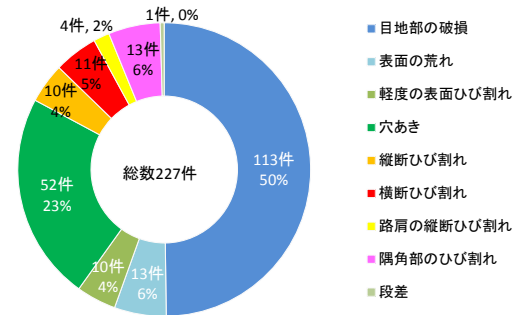
図 5-1 コンクリート舗装の損傷件数 (平成 24 年度)

平成 24 年度の調査における損傷数は 227 件であるのに対し、平成 27 年度の調査では 773 件と 3.4 倍の件数となっている。

また、損傷別では、目地部の損傷件数は 113 件から 447 件に、横断ひび割れは 11 件から 63 件となっており、他の損傷と比べて増加割合が多い。

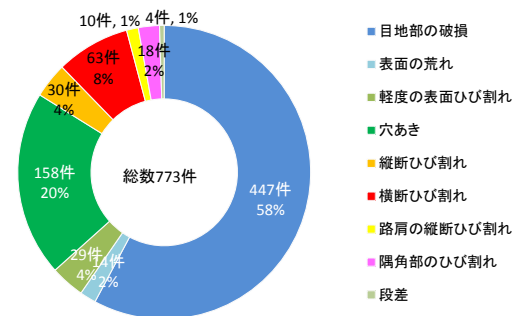
図 5-2 コンクリート舗装の損傷件数 (平成 27 年度)

一方、図中白抜き文字で示した路面表面における損傷と、黒文字で示した構造的な損傷の割合は両年度とも 5:1 程度の割合であった。

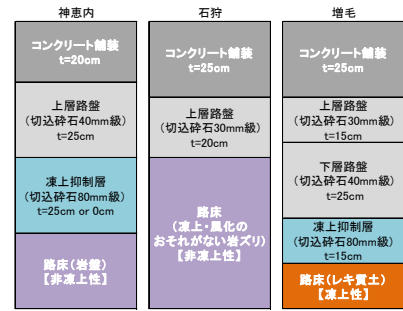
図5-3 調査区間の舗装構成とひび割れ件数

図 5-3 に各調査区間の舗装構成と調査区間別の横断ひび割れ件数、縦断ひび割れ件数を示す。なお、横断ひび割れは版の横断方向全幅員にわたるひび割れを、縦断方向のひび割れは版の縦断方向に版延長の半分以上の延長となる比較的大きなひび割れを対象とした。路床に凍上のおそれのない材料が用いられている一般国道 229 号神恵内および一般国道 231 号石狩と、路床に凍上性の材用が用いられている一般国道 231 号増毛を比較すると、発生件数および発生頻度ともに一般国道 231 号増毛が高い状況であり、路床材料がひび割れに影響している可能性が示唆される結果となった。

神恵内	石狩	増毛	
H24	横断ひび割れ件数(件)	0	1	10
	縦断ひび割れ件数(件)	0	0	4
	発生頻度(件/km)	0.00	0.40	2.57
H27	横断ひび割れ件数(件)	0	5	40
	縦断ひび割れ件数(件)	0	0	7
	ひび割れ発生頻度(件/km)	0.00	2.02	8.63

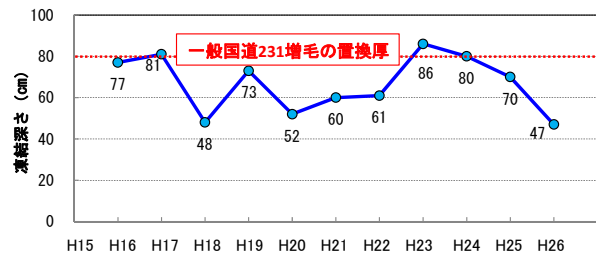
図5-4 調査区間の凍結深さ

増毛においては、20年確率凍結深さの70%にあたる80cmまで非凍上性の材料で置換されているが、この深さを超える凍結深さを示した年があり、路床の凍結の影響により凍上が起り、路盤面に不陸が発生し、コンクリート舗装版に損傷が発生しやすい状況となった可能性がある。

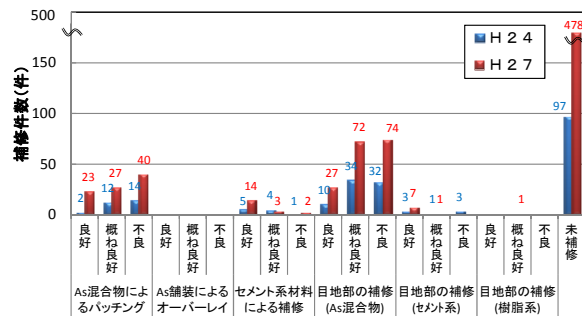
図5-5 コンクリート舗装の補修件数

平成27年度および過年度（平成24年度）に実施した補修件数を図5-5に示す。両年度とも補修材料はアスファルト混合物によるものが大半を占めていることが分かる。

補修材料は平成24年、平成27年ともに、アスファルト系が約9割を占めている。また、補修の状況が「不良」と判断された箇所は、アスファルト系による補修箇所では両年度とも4割以上であるのに対し、セメント系材料による補修箇所では1~2割程度と差異が見られた。

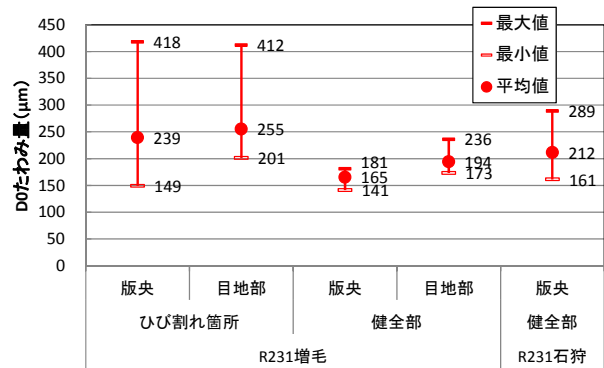
図 5-6 FWD 試験による D0 たわみ量

健全部における D0 たわみ量は概ね 150~250 μ m の範囲にあるが、ひび割れが検出されている箇所に着目すると 400 μ m を超えるたわみ量が検出された箇所がある。これは、融解期の支持力低下や路床の凍結による凍上の影響により、コンクリート舗装版と路盤の間に生じた空間の影響と推察される。
