奈良県十津川村(河道閉塞)の H27.7豪雨後の調査報告

平成28年2月26日

国立研究開発法人 土木研究所
火山・土石流チーム

4 河道閉塞対策（長殿地区）の被災と要因

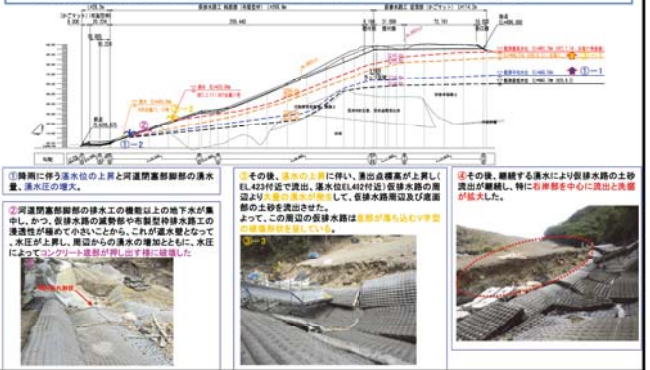
- 施設の被災は以下のプロセスにより発生したと想定される

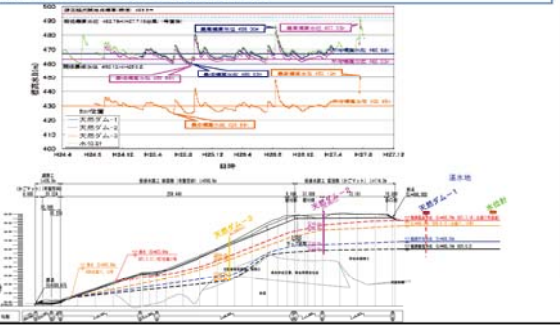
- 湛水池（天然ダム-1、水位計）の水位上昇にあわせて、河道閉塞部（堆積土砂）内の水位（天然ダム-2、3）も上昇し、河道閉塞部脚部の湧水位置が上昇したと想定される。

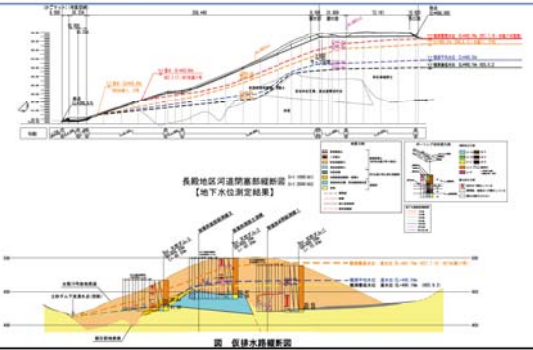
- 地質構造より、砂岩及び頁岩砂岩の互層部分が透水しにくくなっており、湛水池の水位が下がらず動水勾配がきつくなるという特徴
