寒地農業用用水路（開水路）の補修工法

開水路補修工法の試験施工

- ・施工箇所 剣和幹線用水路(上川郡剣淵町)
[S47年度施工]
- ・施工時期 H18年11月~12月
- ・施工延長 各工法約10m
- ・施工断面 H2.0m x B6.0m、側壁厚20cm
- ・流路方向 東西

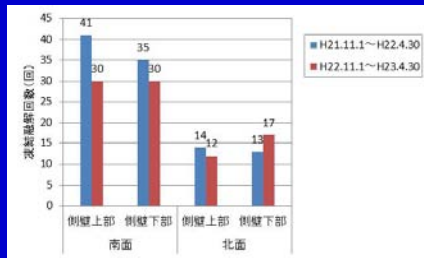
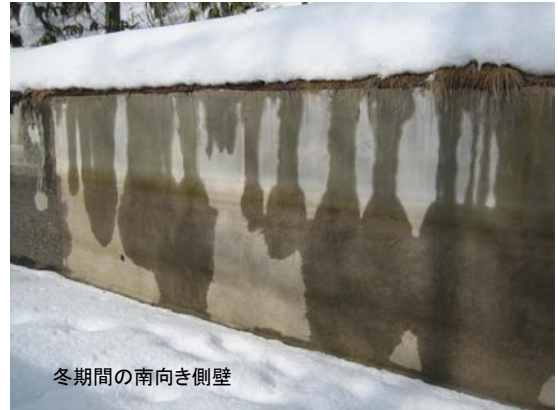
補修表面の凍結融解回数

※-5°C凍結、0°C融解で算出

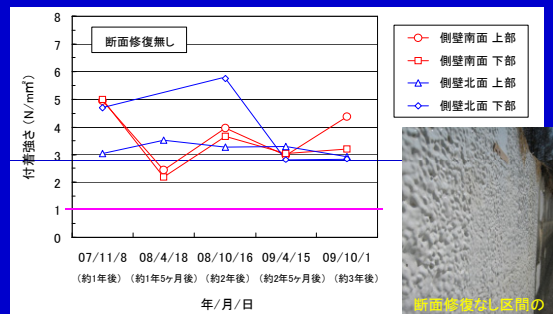
②表面被覆材の付着強さ

一般に求められる付着強さ (1.0N/mm²以上)を上回っている。

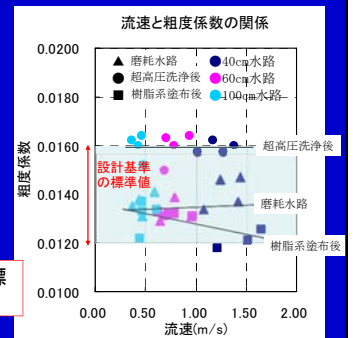
④水理性能の検証

粗度係数は設計基準の標準値内に収まっている。

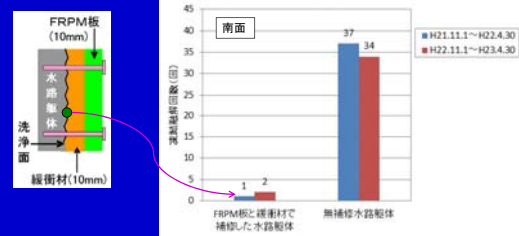
パネル系で表面被覆された水路と無補修水路の
躯体コンクリートの凍結融解回数の比較

FRPM 板と緩衝材で被覆した水路躯体コンクリートは
凍結融解がほとんど発生しない

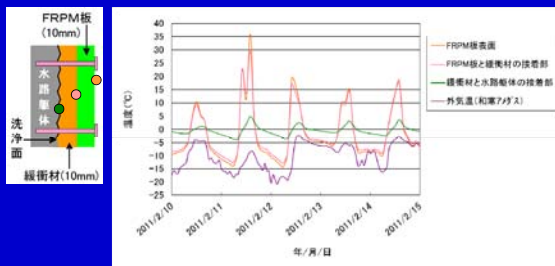
冬期間のパネル系の側壁下部南面の温度変化

緩衝材は断熱効果が高い
