コンクリート構造物の 補修対策施工マニュアル

国立研究開発法人 土木研究所
先端材料資源研究センター
古賀裕久

補修後の不具合事例

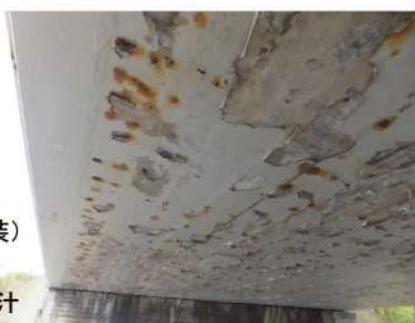
道路橋コンクリート床版

- ◇ 架設年次: 1970年代
- ◇ 補修年次: 1990年代
- ◇ 補修目的: 塩害対策
- ◇ 補修方法: 断面修復

+ 表面被覆

（ポリマーセメントモルタル+塗装）

◆ 再劣化状況:

・表面被覆の剥がれ、錆汁

◆ 再劣化の主な原因:

- ・塩分の除去不足、表面被覆による塩分の閉じ込め→塩害劣化
- ・被覆材の損傷後に海水の浸入など
