2011. 3. 22

## 長野県北部等地震調査報告（速報）

土砂管理研究グループ 雪崩・地すべり研究センター

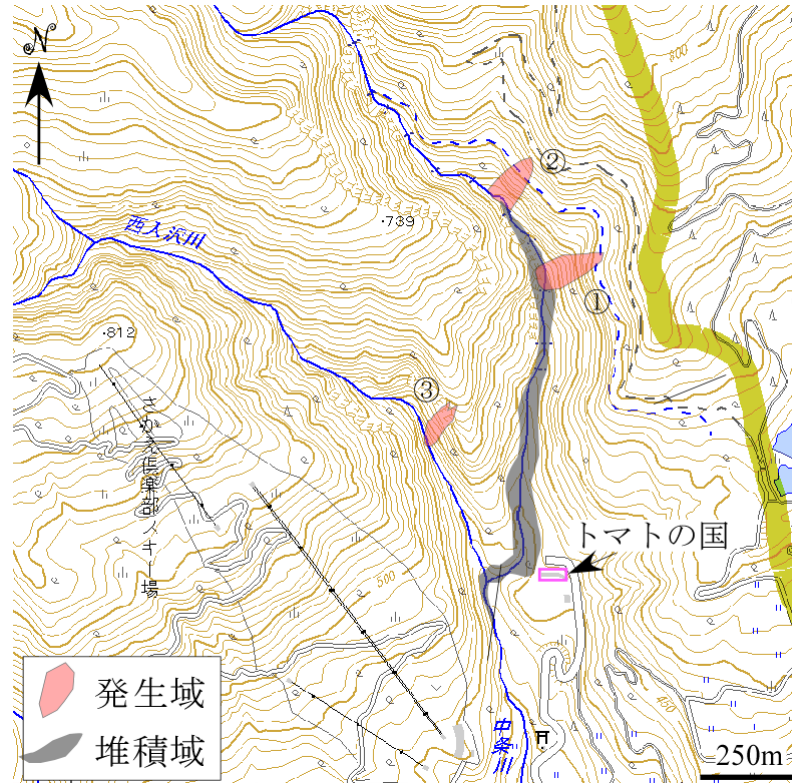
図-1 長野県栄村 「トマトの国」付近の崩壊

- ・タイプ：崩壊
- ・位置：長野県栄村北信 中条川支流 (3箇所崩壊があるが、②、③はアクセスできなかった)
- ・発生源の規模：(図-1の①) 幅約100m、長さ約200mの崩壊
- ・状況：

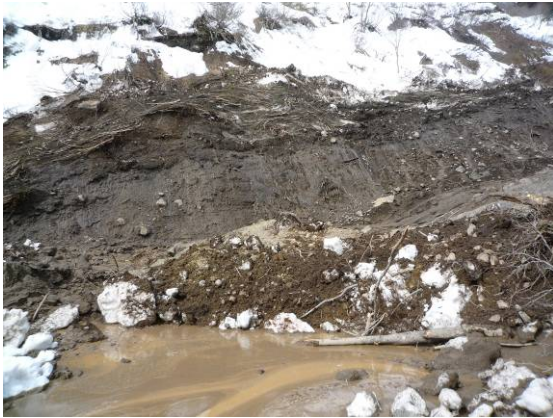
崩壊は、中条川支流の左岸側南西向き斜面で発生した(写真-1)。崩壊土砂は、溪流に流出し、その上流側で発生した崩壊土砂(図-1の②)と一緒に、大量の雪を巻き込みながら約1km流下し、中条川に達した。含まれる土砂は主に安山岩の岩塊(写真-2)からなり、新鮮なものが多く硬い。しかし、風化したものも含まれる。溪流沿いに、土砂や雪崩の流下痕が確認され、現河床よりおよそ10mの高さに達している(写真-3)。

写真-3 土砂、雪崩の流下痕

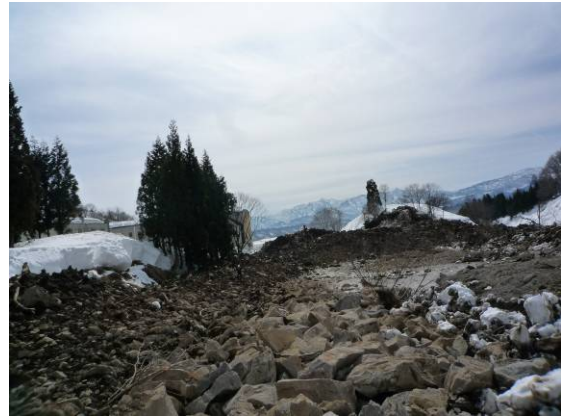
雪混じり土砂が中条温泉「トマトの国」の施設の南西側の小高い丘にぶつかり(写真-4)、高さ約5mまでせり上がった(写真-5)。地形図に砂防堰堤と思われるマークが

写真-4 末端付近の遠景 上流から下流を望む

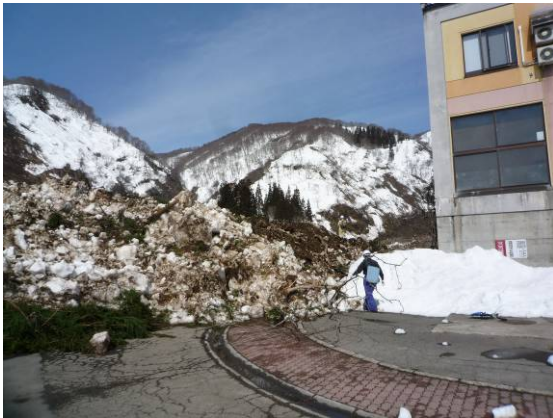
写真-5 トマトの国付近の雪まじり土砂

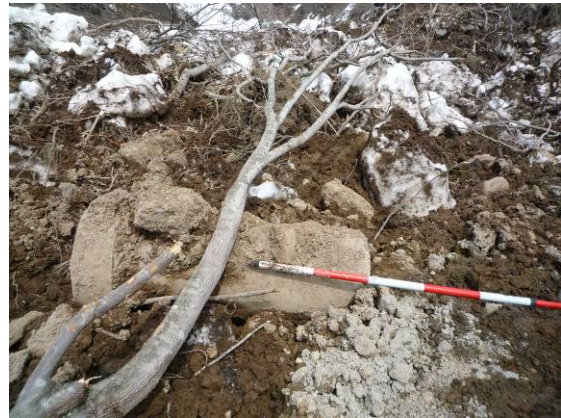
崩壊地の下流側にあり、その損傷状況は現地で確認できなかったものの、写真-6 に示したようなヒューム管が流された。

写真-6 流されたヒューム管

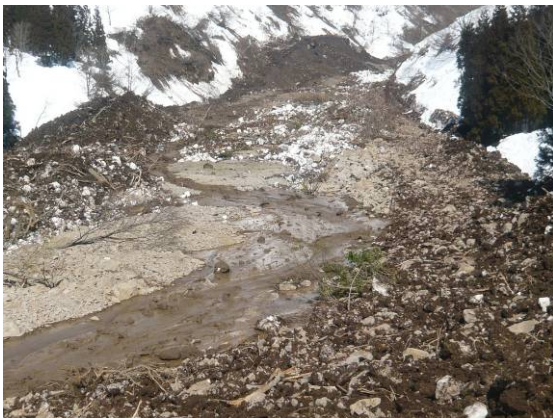
河川水は堆積した土砂の上を流れており、湛水は確認できなかった。(写真-7、8)。

写真-7 河川水の流下状況

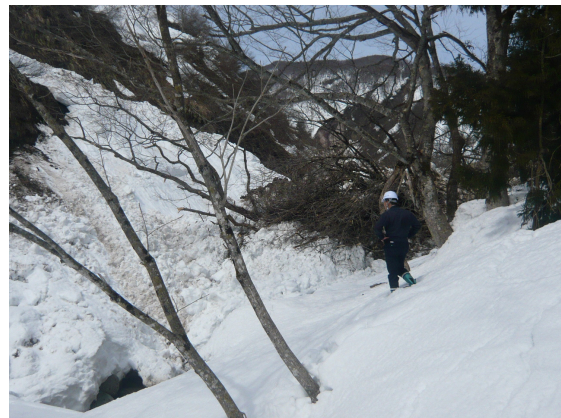
写真-8 流下した土砂の先端部

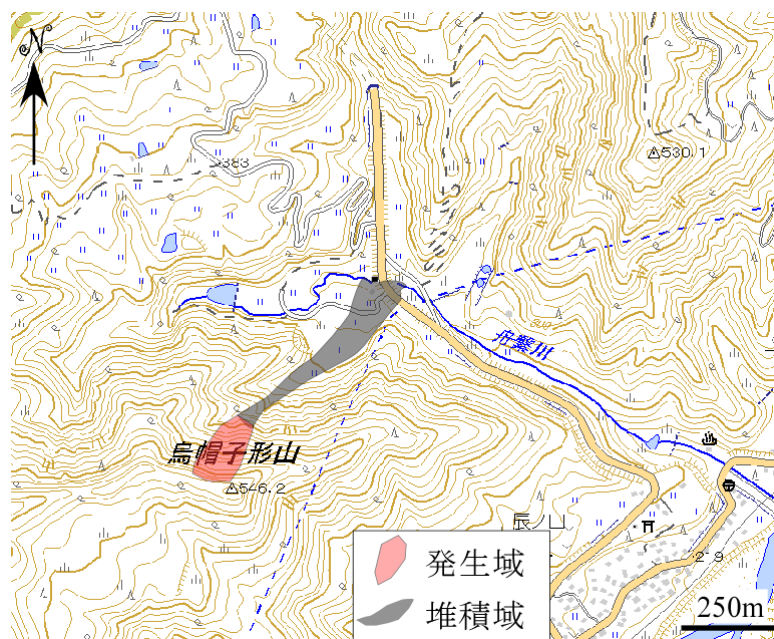
図-2 新潟県津南町辰口の崩壊

・発生場所:新潟県津南町辰口 烏帽子形山の北東向き斜面 ほぼ稜線付近から崩壊

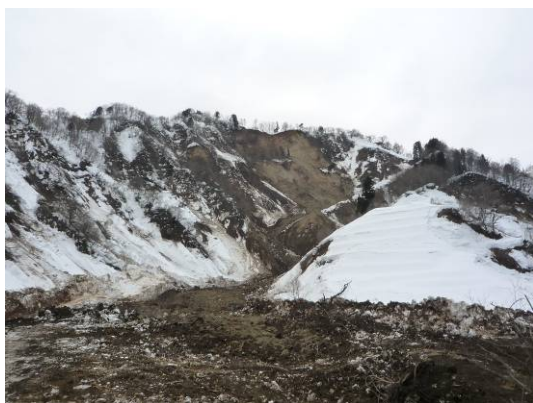
・発生源の規模:幅約 100m、長さ約 200m (写真-9)

写真-9 発生源の遠景

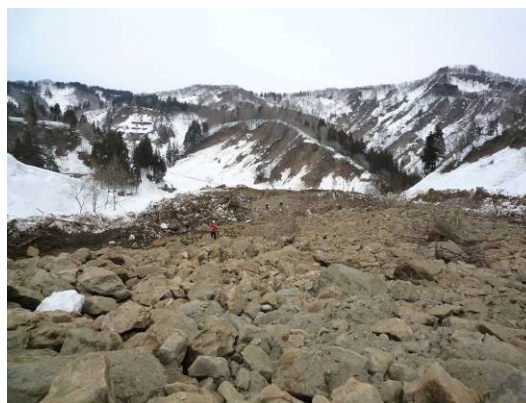
・流下長さ:約 500m、幅 50-100m (写真-10)

写真-10 堆積域(下流側を望む)

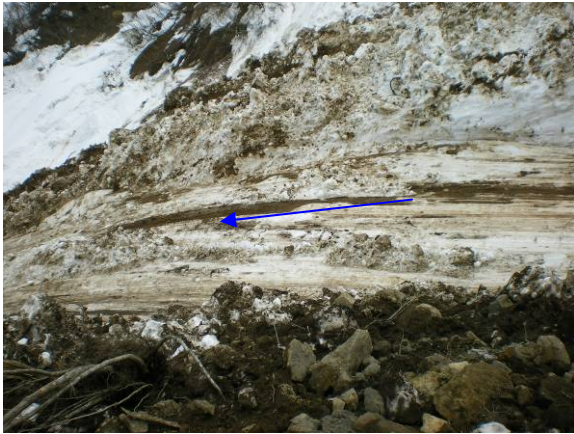
堆積した雪とその上に覆っている土砂の状況から、崩壊は雪崩発生後に生じたと思われる(写真-11)。雪混じりの土砂は、国道 353 号を超え舟繫川に達した(写真-12、13)。地質は砂岩、泥岩、凝灰岩からなり、風化が進んでいる(写真-14)。

写真-11 雪崩の流下痕

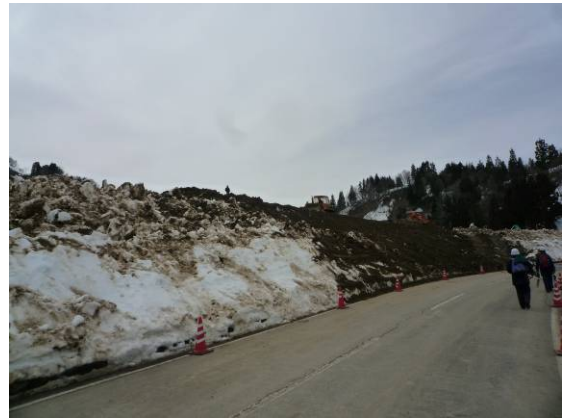
写真-12 末端部の状況  
(道路の土砂を除去後)

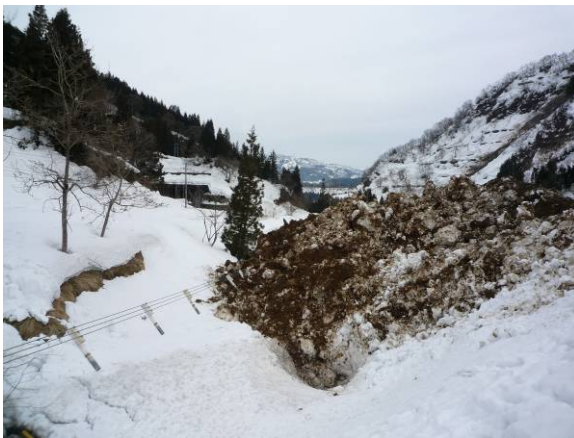
写真-13 末端部の状況

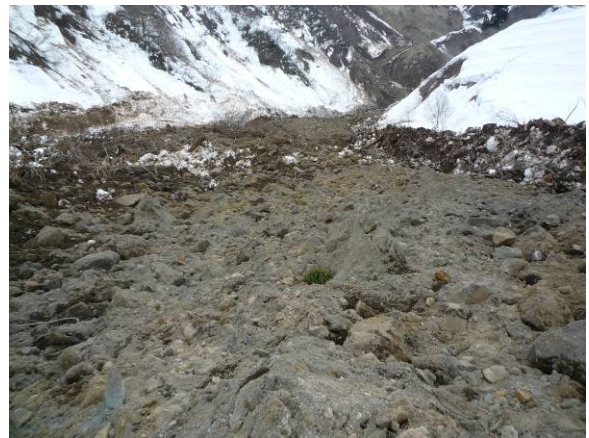
写真-14 堆積土砂  
(風化した礫岩、砂岩、泥岩や凝灰岩からなる)

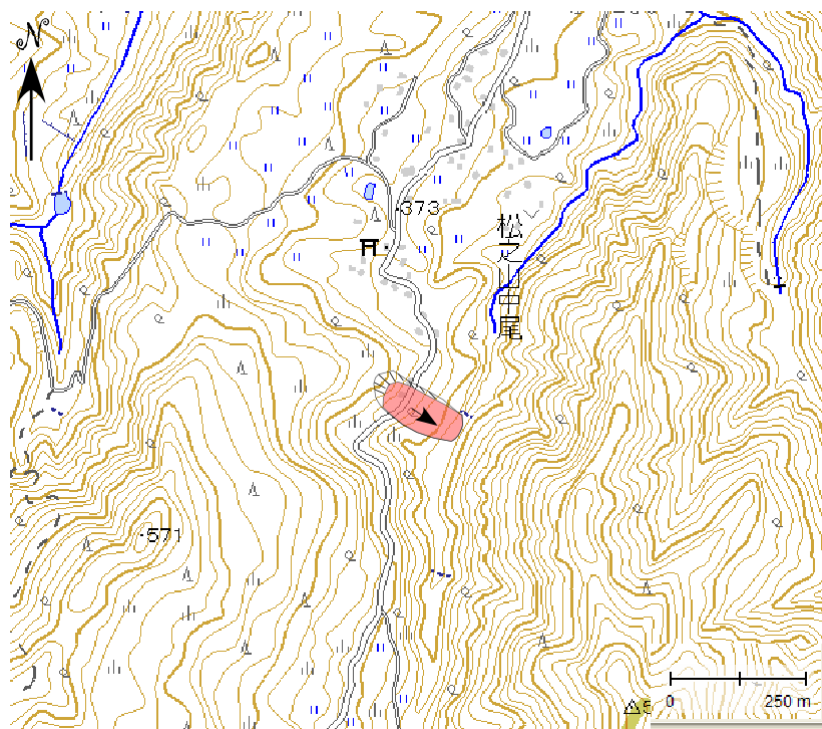
図-3 新潟県十日町市松之山区中尾の地すべり

- ・タイプ：地すべり
- ・発生場所：十日町市松之山区中尾地区、南西向き斜面
- ・規模：長さ約 180m、幅約 100m、滑落崖の高さ 20m
- ・移動距離：道路や民家の位置変化から移動距離は 40m と推定
- ・被害：

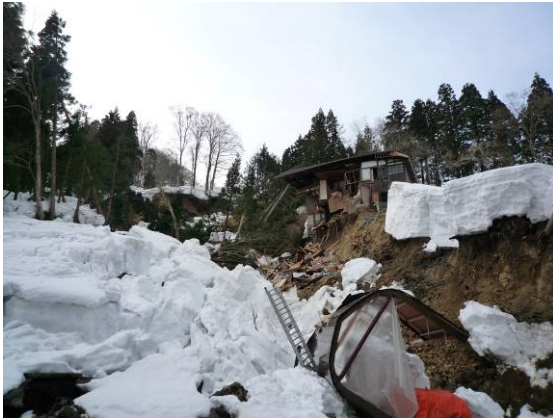
民家 1 軒の半分が地すべりにより破壊された (写真-15)。また、民家 1 軒 (写真-16) が地すべり土塊とともに移動した。地すべりによって道路が寸断され (写真-17)、川が堰き止められ、河道が閉塞した (写真-18)。その規模は、長さ 100m、幅約 50m である。

写真-15 地すべりの頭部、左側部

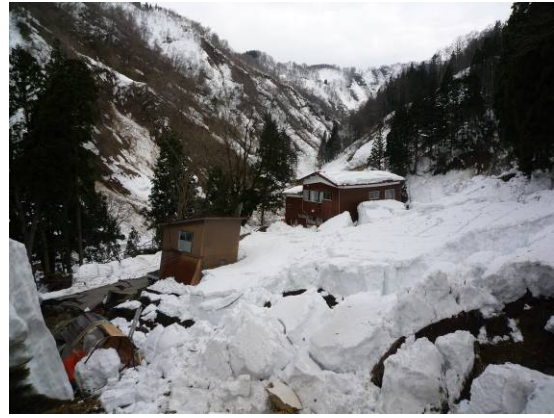
写真-16 地すべりの中腹部

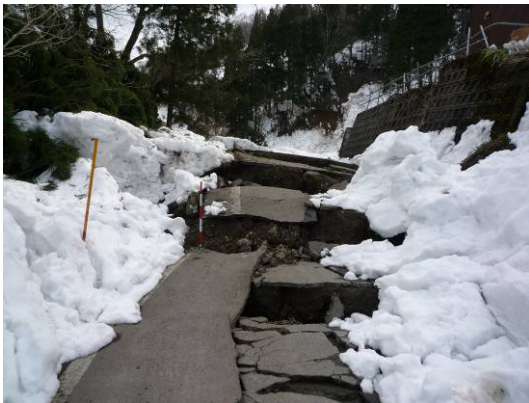
写真-17 道路の破壊

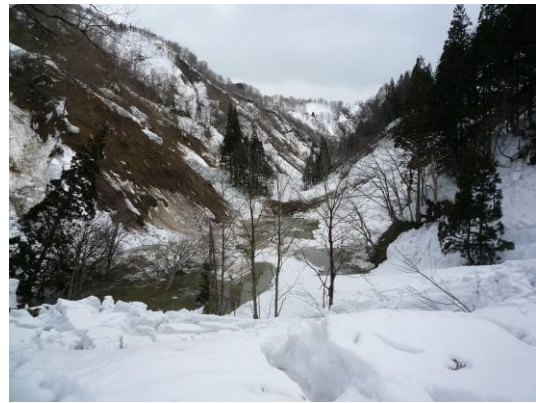
写真-18 河道閉塞

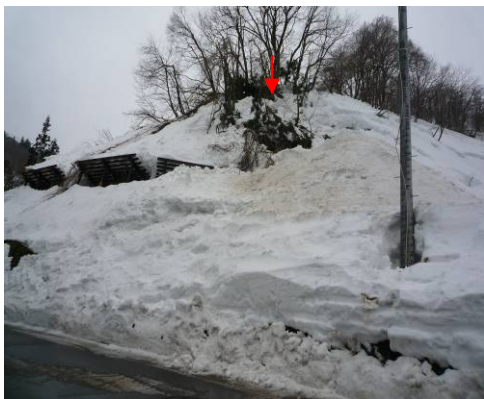
千年活性化センターの前の凸斜面上部(写真-19)に、幅約1.2m、深さ約1.5mの亀裂(写真-20)が生じていた。亀裂は、馬蹄形を呈している。また、裏側斜面にも崩壊跡がある。地質は、やや風化の砂岩からなる。このセンターが避難所になっており、区長には夜間や余震発生時には斜面から離れた部屋に移動するようお願いをした。

写真-19 全景 矢印のところに亀裂

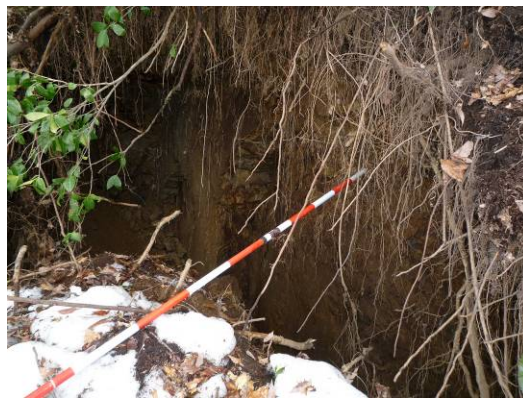
写真-20 開口亀裂

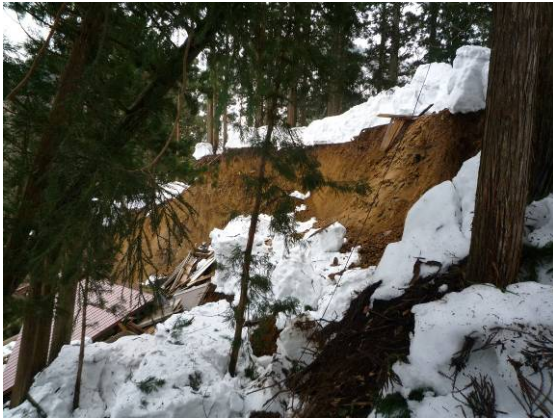
- ・タイプ：地すべり
- ・規模：幅約 50m、長さ約 80m、滑落崖：5-10m（写真-21）
- ・被害：

写真-21 滑落崖

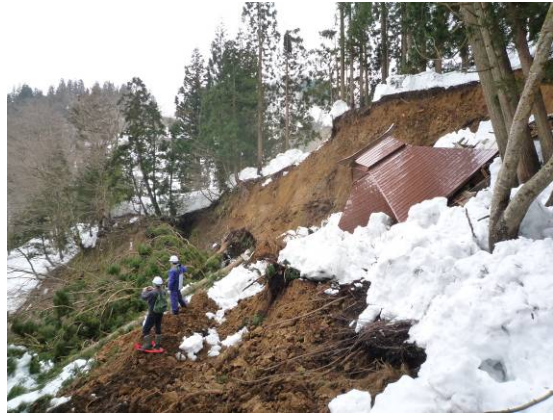
離れ山の北側、東川に面した斜面で地すべりが発生し、神社が倒壊（写真-22）、川が堰き止められた（写真-23）。基盤岩は塊状泥岩であるが、その上に破碎され風化した泥岩、砂岩、及び円礫が覆っている（写真-24）。地形状況から、旧地すべりによる離れ山の一部が今回の地震で滑動したと考えられる。

写真-22 地すべりの中腹部 神社が倒壊

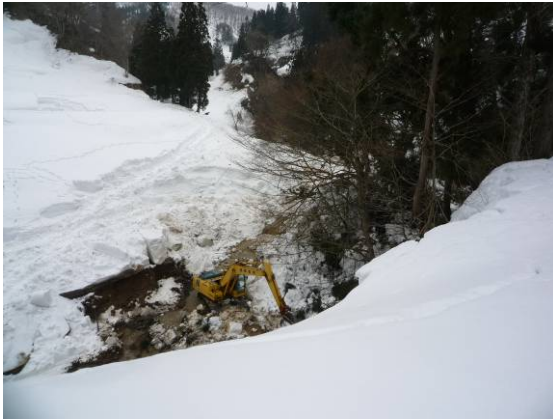
現在の川の水位は、川沿いの積雪に残る湛水水位より 3～4m低い。また、水路開削の作業が進行中である。

写真-23 末端部の状況

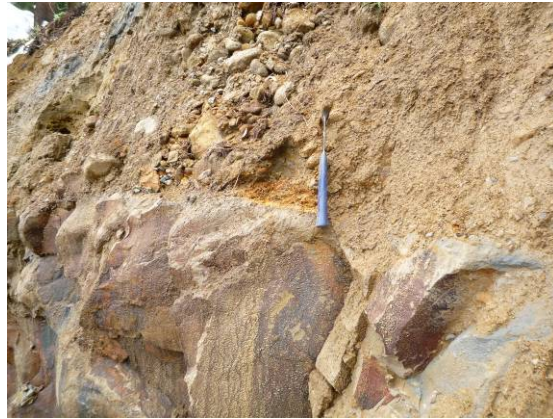
写真-24 地質の状況

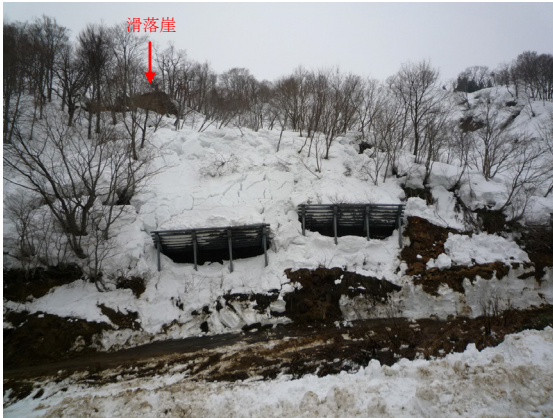
- ・タイプ：岩盤地すべり
- ・規模：幅約 80m 長さ約 100m (写真-25)
- ・滑落崖の高さ：数m
- ・移動距離：約 5m
- ・被害状況：道路脇の北向き斜面で地すべりが発生し、国道 405 号が約 80mに渡り土／砂に埋まり (写真-26)、一部に幅数 cm の亀裂 (写真-27) が生じた。
- ・地質：シルト岩、若干風化、亀裂があり (写真-28)

写真-25 全景

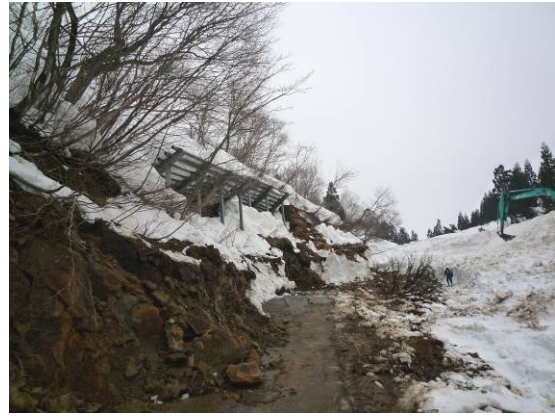
写真-26 末端部の状況

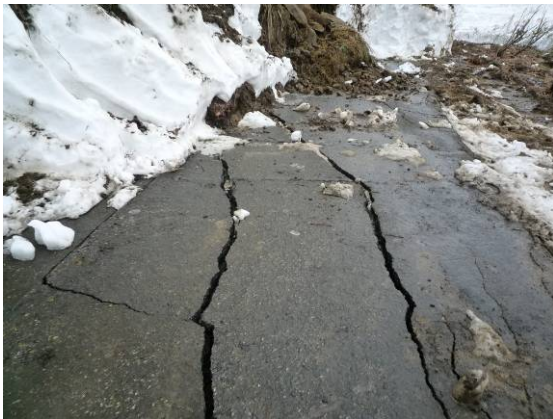
写真-27 道路の亀裂

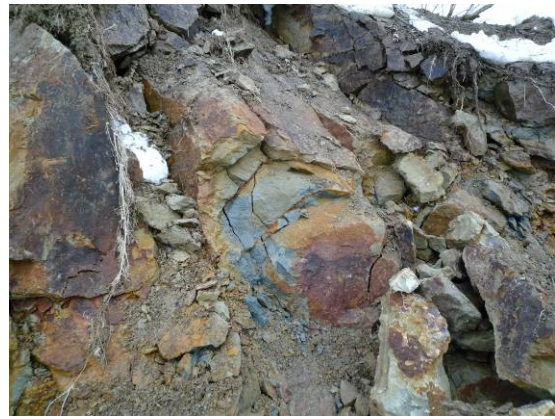
写真-28 地質の状況

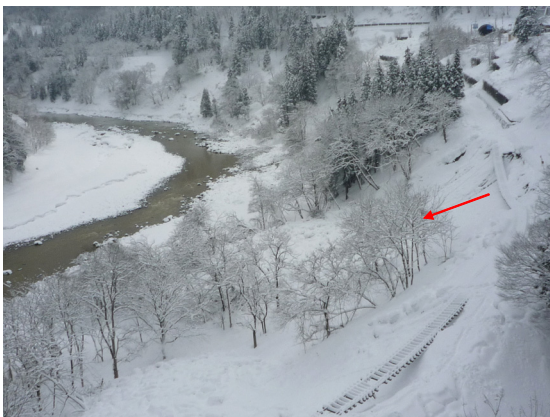
- ・タイプ：地すべり
- ・発生場所：JR 飯山線森宮野原駅から西に約 1km、栄大橋と青倉トンネルの間、千曲川の左岸側斜面
- ・規模：地すべり① 幅約 80m、長さ約 80m (写真-29)、地すべり② 幅 30m、長さ約 40m (写真-30)
- ・被害：地すべりにより、飯山線の路盤が流失し、線路が宙吊り状態になった。

写真-29 地すべり①の全景

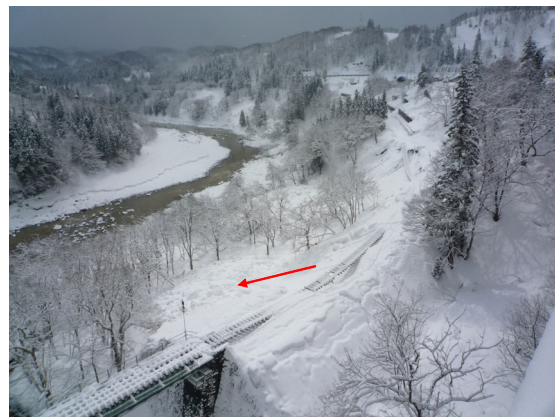
写真-30 地すべり②の全景

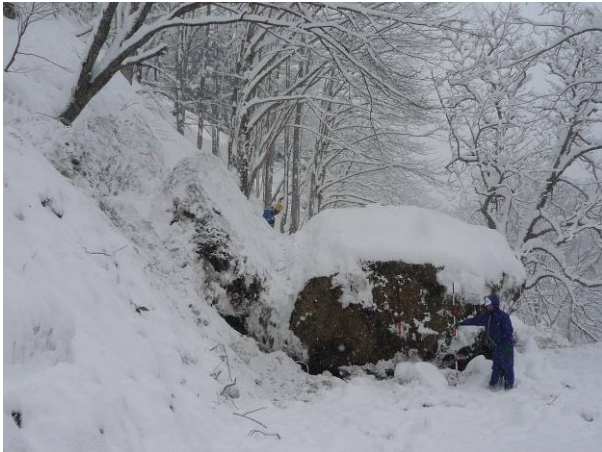
- ・タイプ：落石
- ・状況：直径 3～4mの巨石 3つが国道 405 号に落下し、国道の半分を塞いだ(写真-31)。落石した斜面（路面から約 30mの高さ）に巨石が残っており（写真-32）、余震等による落下の可能性が懸念される。巨石は火山角礫岩からなり、硬質である(写真-33)。

写真-31 国道 405 号に落下した巨石

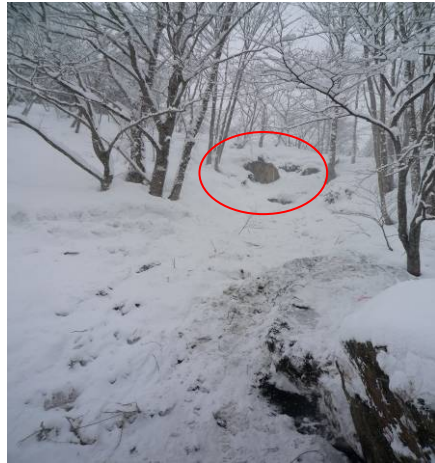
写真-32 斜面に残っている巨石

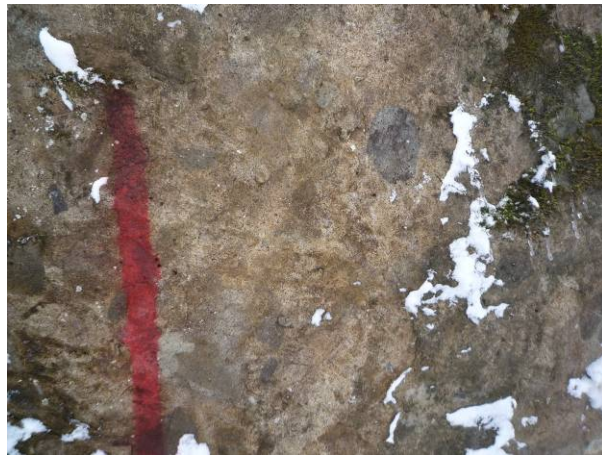
写真-33 巨石の地質（火山角礫岩）

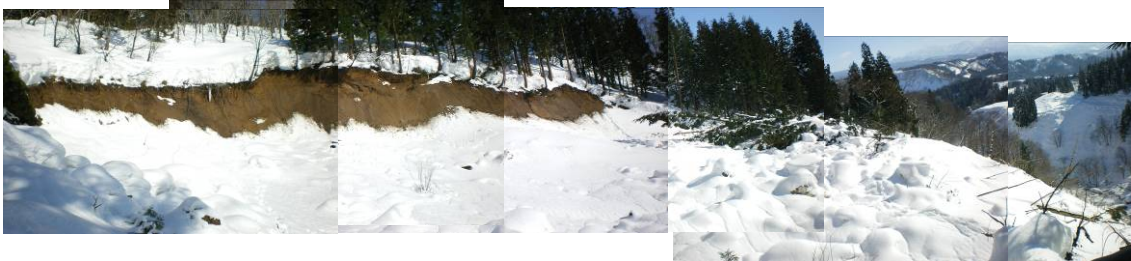
写真-34 地すべり地全景

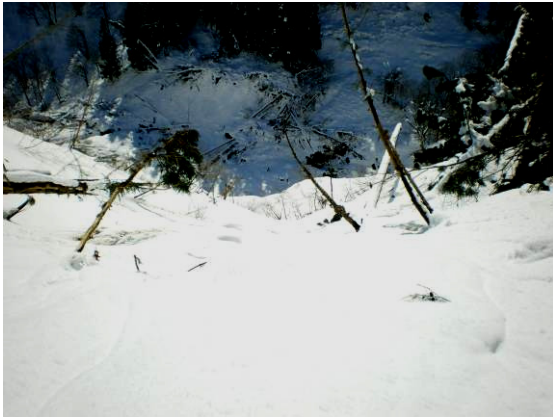
- ・タイプ：地すべり
- ・発生場所：小池沢川下流域左岸斜面
- ・発生源の規模：幅約80m、長さ約80m、滑落崖の高さ約8m
- ・状況：分離小丘の川側凹状地形で地すべりが発生し、地すべりの末端は沢から約50m上方に位置している。大半の地すべり移動土塊は、地すべり末端の下方斜面に崩落し、小池沢川を横断して対岸まで達している（写真-35、36）。小池沢川の閉塞状況を直接確認できなかったが、流水の音がしていた。滑落崖の露頭は砂混じり粘土であり、ハンマーが簡単に刺さる状態で含水比が高い（写真-37）。

写真-35 崩落し対岸まで達した移動土塊

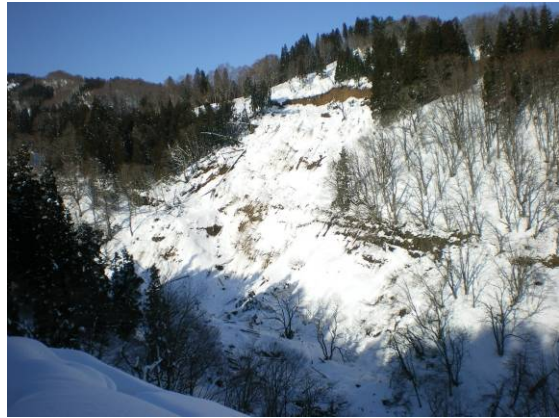
写真-36 移動土塊の崩落状況

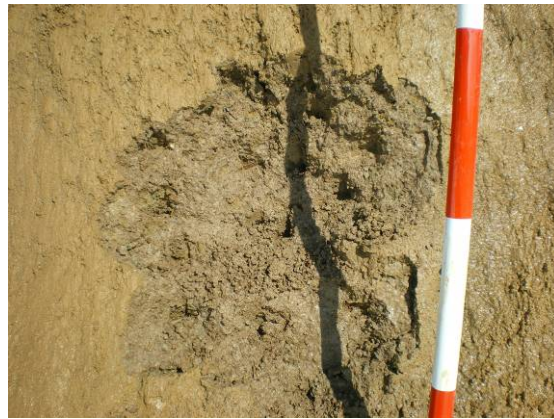
写真-37 滑落崖露頭の砂混じり粘土
