2013年8月2日

新潟県長岡市寺泊山田地区 災害調査報告

独立行政法人 土木研究所 土砂管理研究グループ 雪崩・地すべり研究センター
国土技術政策総合研究所 砂防研究室

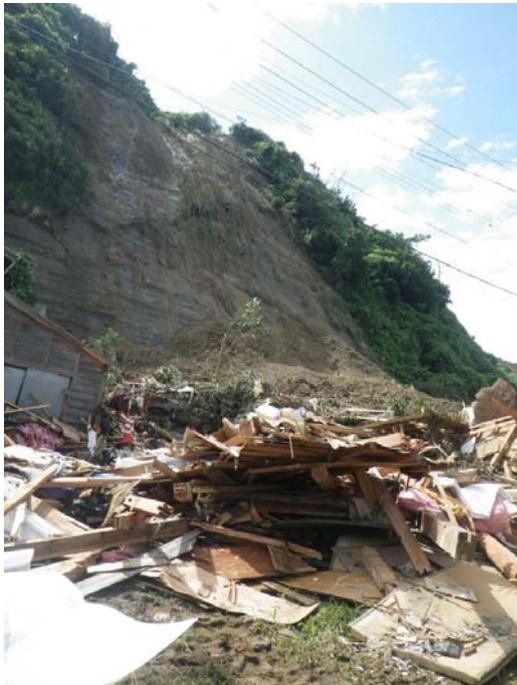
写真1 崩壊及び全壊家屋

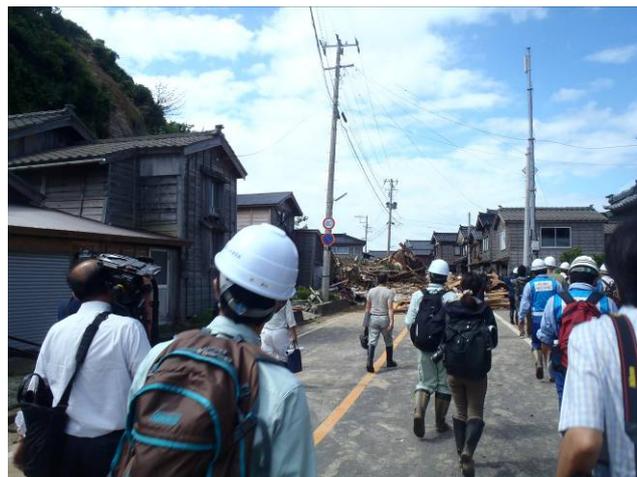
写真2 国道402号の状況

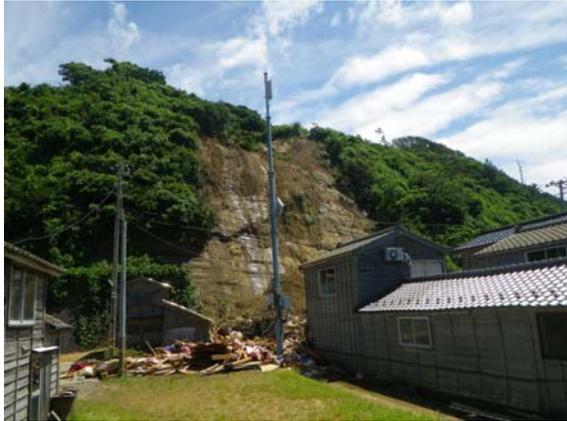
写真3 崩壊地遠景

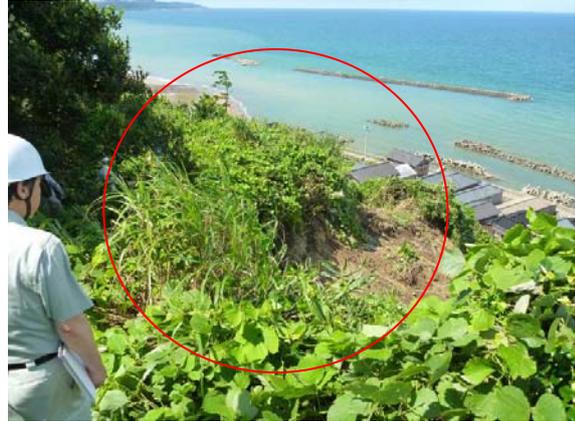
写真4 崩壊源頭部と斜面上部の緩斜面(赤丸)

- 崩壊発生源は、斜面上部の相対的に緩くなっている部分に分布する土壌、強風化泥岩層と考えられる。
- 地下水については、崩壊地内に湧水、パイピングの痕跡は認められない。上位平坦面は斜面奥側に緩く傾斜するが、当該区域には平坦面があり雨水が浸透したことが考えられる。
- 崩壊の拡大や隣接斜面の崩壊について、現地を見た範囲では急速に緩みが進行している状況は認められないが、地表は植生に覆われ把握できないため、午後に予定されている草刈りと斜面点検(亀裂、段差等の確認、コンサルタント業者が実施する)の結果を確認したい。
- 崩壊源頭部に向かって右に残る緩斜面は、今後崩壊が起こる可能性があると考えられ、対策を行う上で優先度が高いと考えられる。
