## 中小河川の浸透による被災事例を踏まえた点検のポイント

### 1. 典型的な被災とそのメカニズム

（国研）土木研究所 地質・地盤研究グループ土質・振動チーム

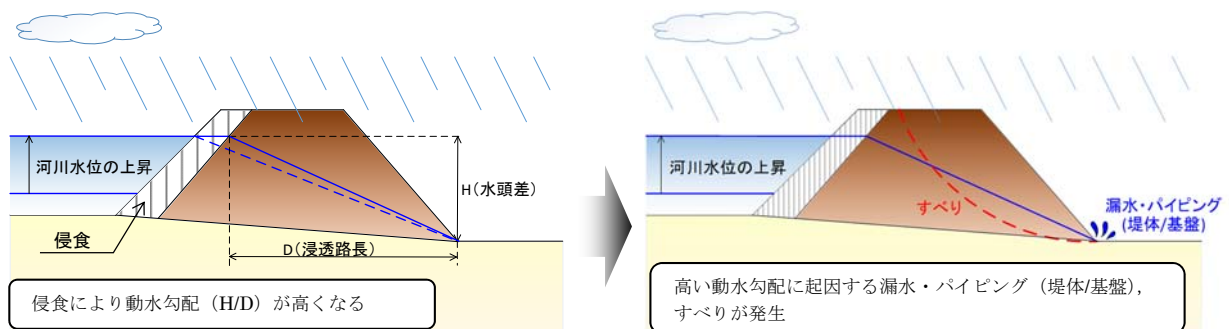
天井川では、洪水時に高い動水勾配が作用しやすい。侵食によって浸透路長が短くなると、ますます高い動水勾配が作用し、漏水・パイピング（堤体／基盤）、すべりが生じやすくなる。パイピングやすべりが進行すると、破堤に繋がる。一般に、礫質土の堤防はすべり等が生じにくいと考えられているが、天井川では礫質土でも破堤した事例がある。

図1 天井川における被災メカニズム

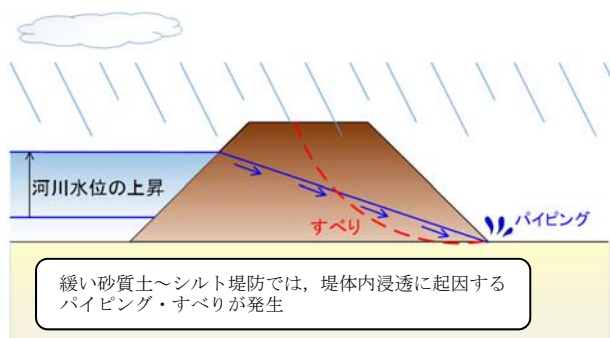
緩い砂質土や、粘性土でもシルト分を多く含む土でできた堤防では、堤体のパイピングをきっかけに破堤する場合がある。緩いと透水性も高く、粒径が小さいと小さな流速でもパイピングが生じやすい。

図2 緩い砂質土～シルト堤防における被災メカニズム

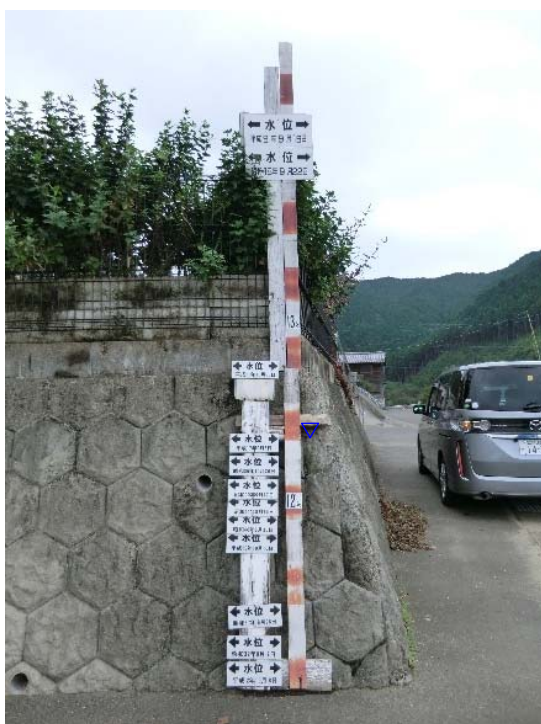
写真1 既往出水における痕跡水位

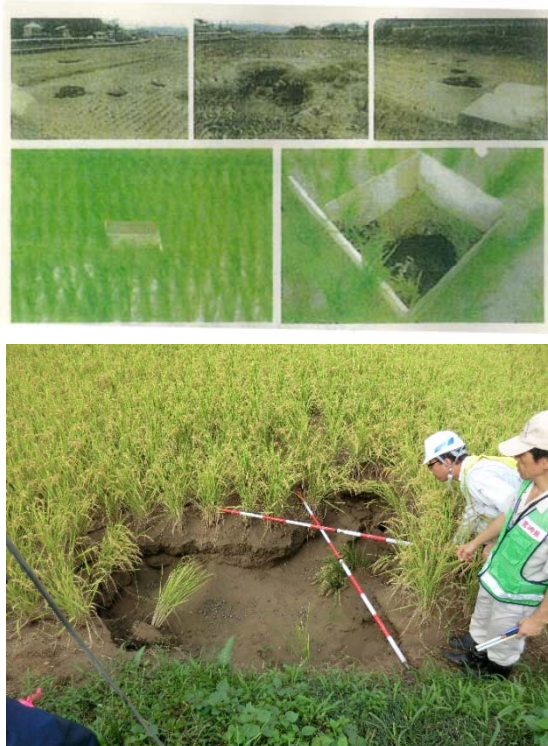
過去に同一箇所あるいは近傍の類似箇所で、被災する事例がある。被災原因をできるだけ明らかにし、原因に応じた適切な復旧を行うことが重要で、これらが行われていない場合に被災を繰り返すことがある。

特に構造物周辺では、中小河川に限らず、原因となる水みちに対する適切な復旧を行わなかったために、再び被災した事例が確認されている。

写真2 繰返し起きる漏水の痕跡  
(上：過去の漏水痕跡，下：最近の痕跡)
