箇所名	木更津市中島地先(東京湾横断道路)				No.	CH001	
場所	千葉県木更津市中島地先			緯度	35.4300	経度	139.9256
地形	氾濫平野			造成等の 経緯			
液状化の履歴	1923関東大震災(近傍)						
最寄の観測点	方角	距離	震度	PGA	SI値	50gal超過時間	
国交省木更津	南	6.2km	5.0	192gal	34.6kine	83.1秒	
当該箇所の推計値			5.0	163gal	33.1kine	-	
被害概要	液状化による噴砂が確認されなかった。						
地盤調査	関東地方整備局提供ボーリングデータ(Kunjiban No.KT53391714013) 調査時期 1991年7月

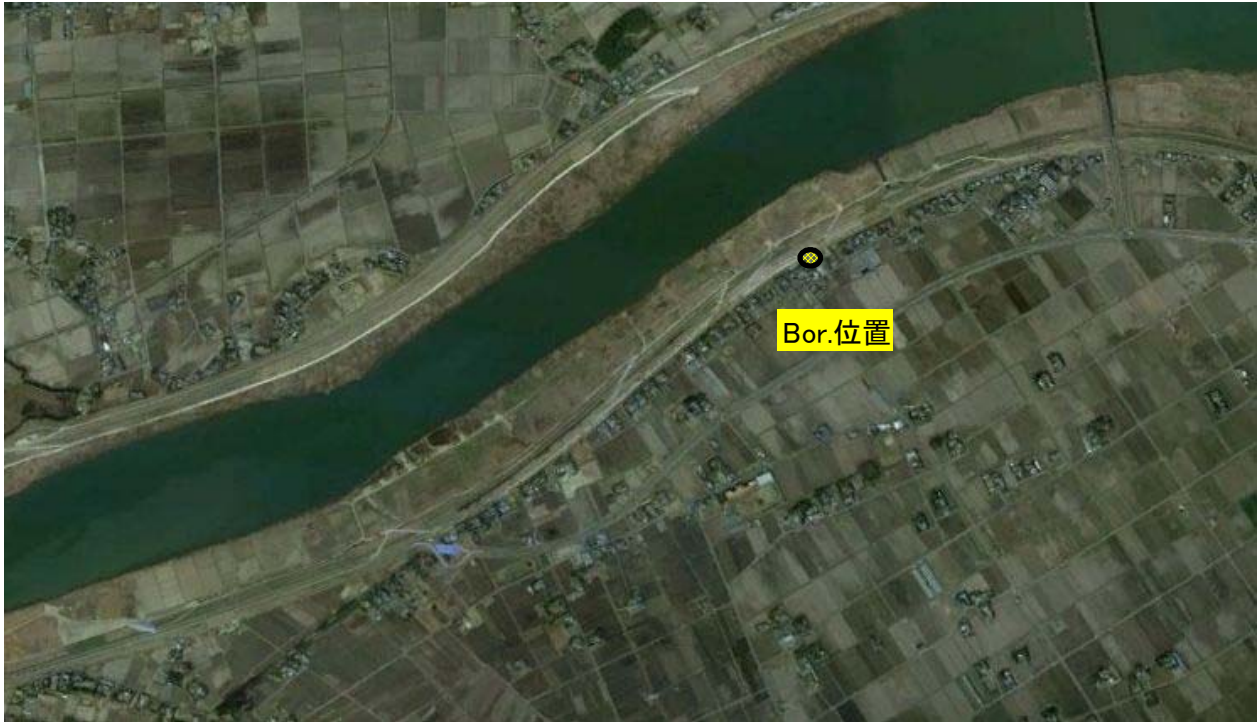
被害概要	液状化による沈下、亀裂、噴砂が確認された。
地盤調査	関東地方整備局提供ボーリングデータ 調査時期 2011年5月

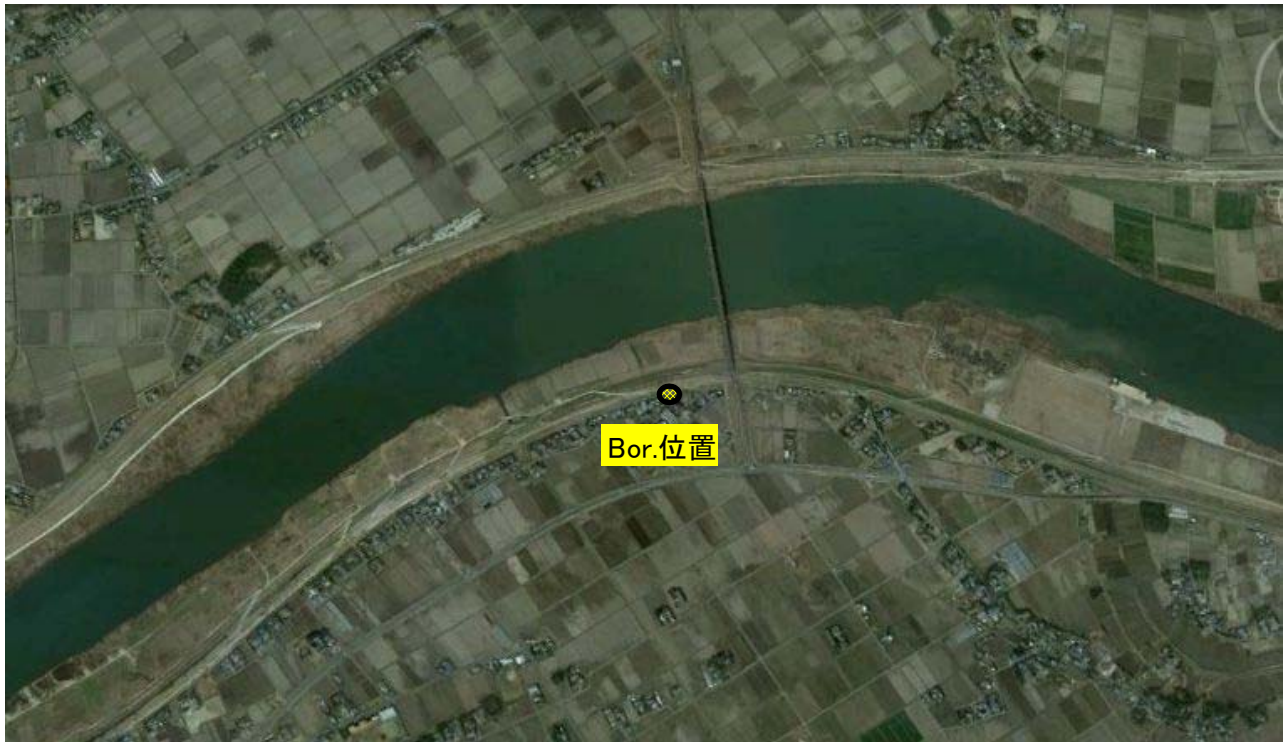
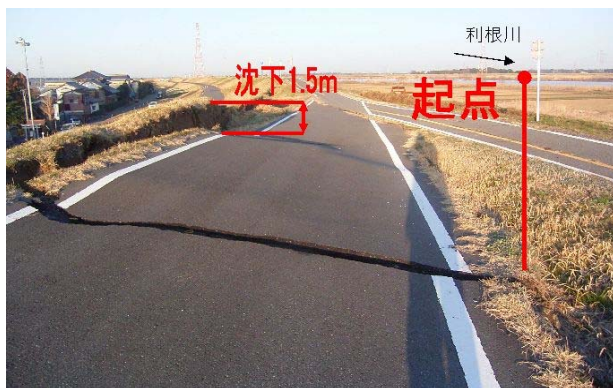
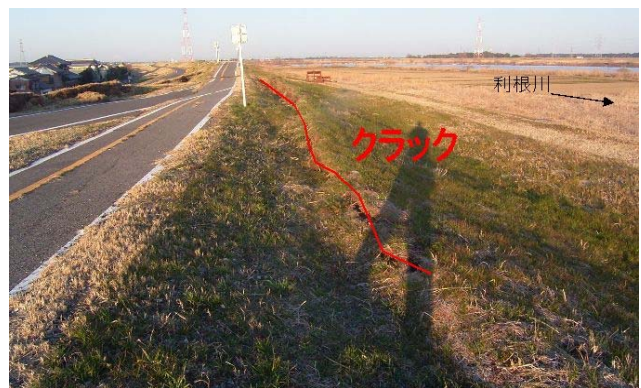
箇所名	利根川右岸69.0k付近				No.	CH027	
場所	千葉県印旛郡栄町北地先			緯度	35.8575	経度	140.2067
地形	旧湿地			造成等の 経緯			
液状化の履歴	なし						
最寄の観測点	方角	距離	震度	PGA	SI値	50gal超過時間	
国交省安食	東	3.9km	5.5	463gal	51.7kine	110.7秒	
当該箇所の推計値			5.5	399gal	43.8kine	-	
被害概要	液状化による沈下、亀裂、噴砂が確認された。						
地盤調査	関東地方整備局提供ボーリングデータ 調査時期 2011年5月

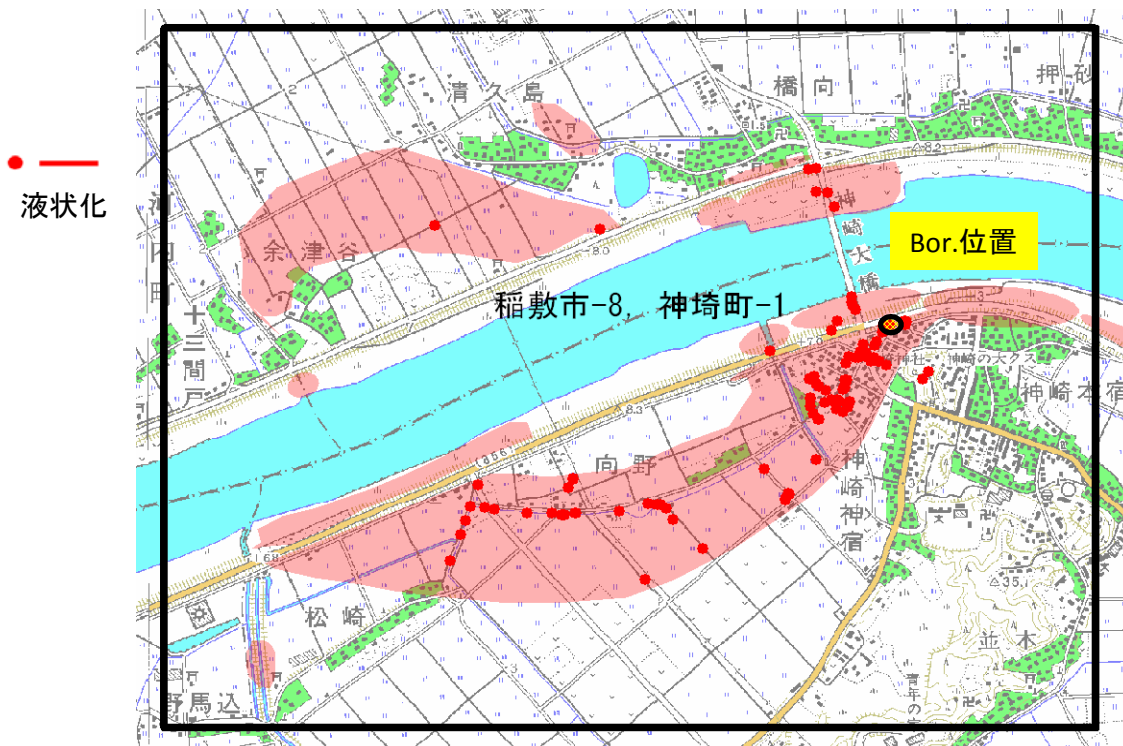
被害概要	液状化による沈下、亀裂、噴砂が確認された。
地盤調査	関東地方整備局提供ボーリングデータ 調査時期 2011年5月

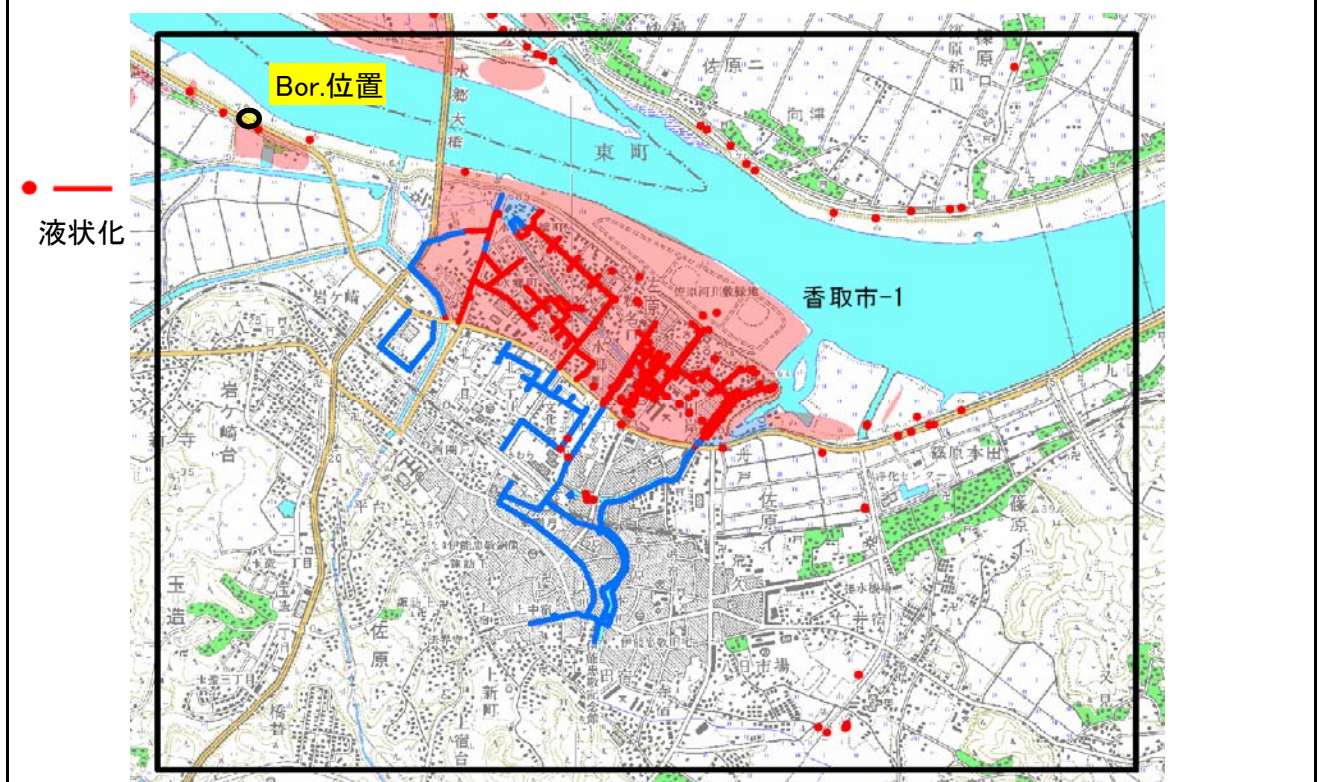
被害概要 液状化による堤防にクラック、すべり、噴砂が確認された。

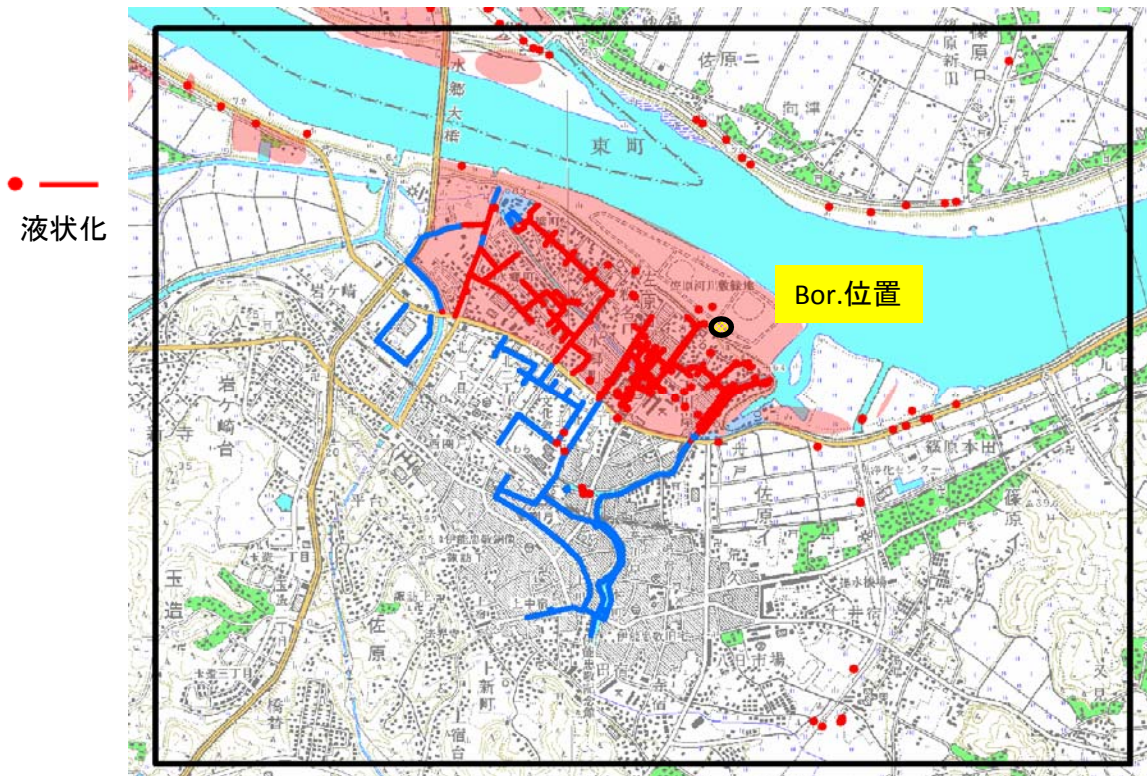
被害概要 液状化による沈下、亀裂、噴砂が確認された。

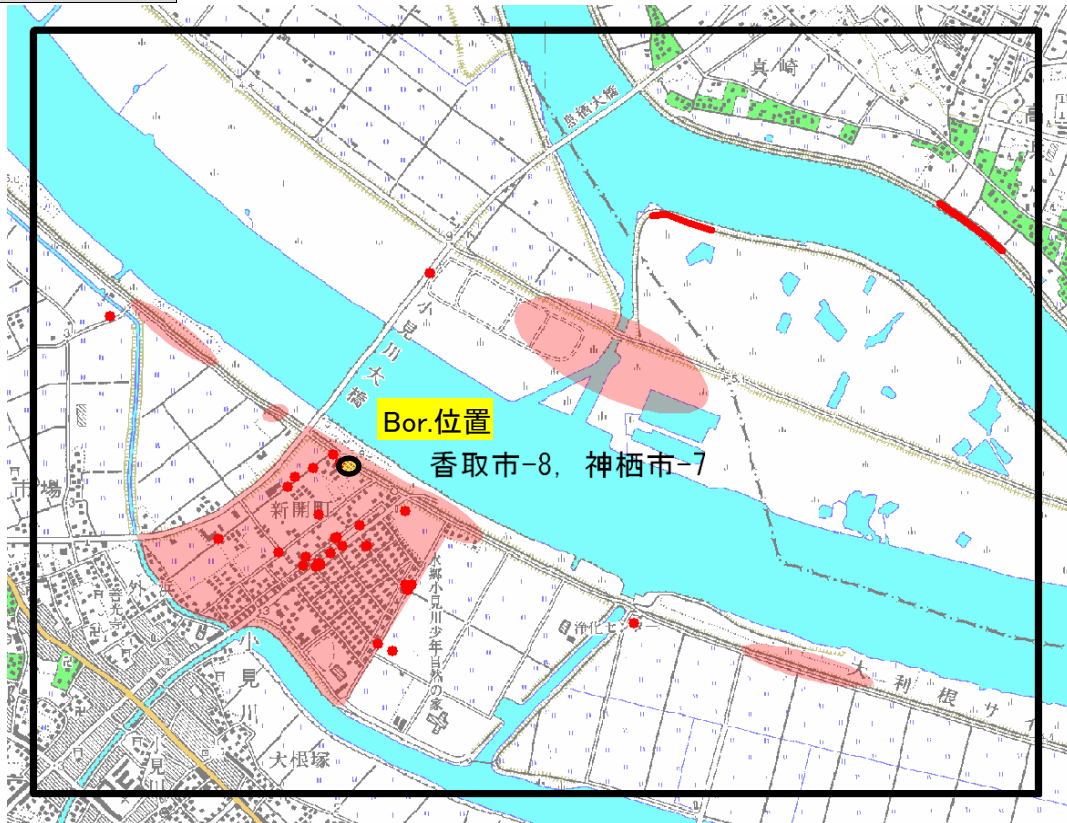
被害概要	液状化による沈下、はらみ出し、噴砂が確認された。
地盤調査	関東地方整備局所提供ボーリングデータ 調査時期 2011年5月

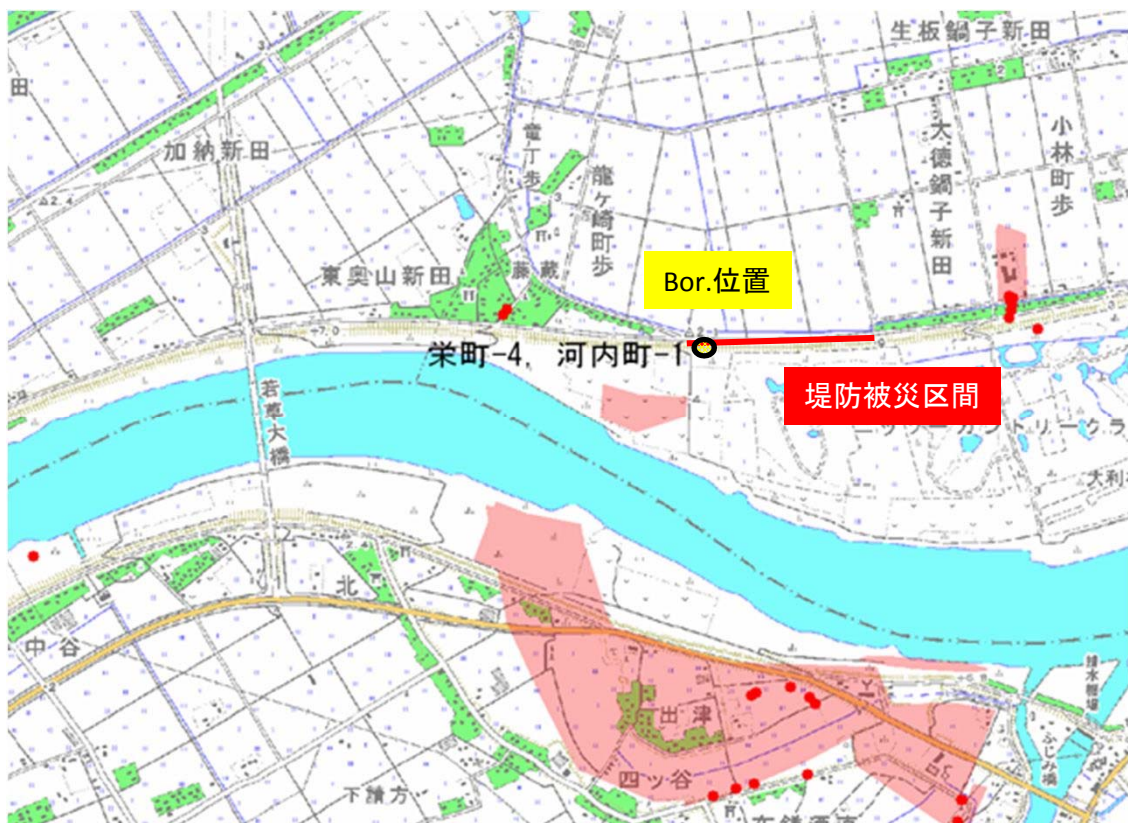
箇所名	利根川左岸67.25k付近				No.	IB002	
場所	茨城県河内町龍ヶ崎町地先			緯度	35.8631	経度	140.2233
地形	旧河道・旧落掘			造成等の 経緯			
液状化の履歴	1897千葉県東方沖地震						
最寄の観測点	方角	距離	震度	PGA	SI値	50gal超過時間	
国交省安食	東	2.5km	5.5	463gal	51.7kine	110.7秒	
当該箇所の推計値			5.5	419gal	45.5kine	-	
被害概要	液状化による沈下、クラック、噴砂が確認された。						
地盤調査	関東地方整備局提供ボーリングデータ 調査時期 2011年5月						
関連図・写真

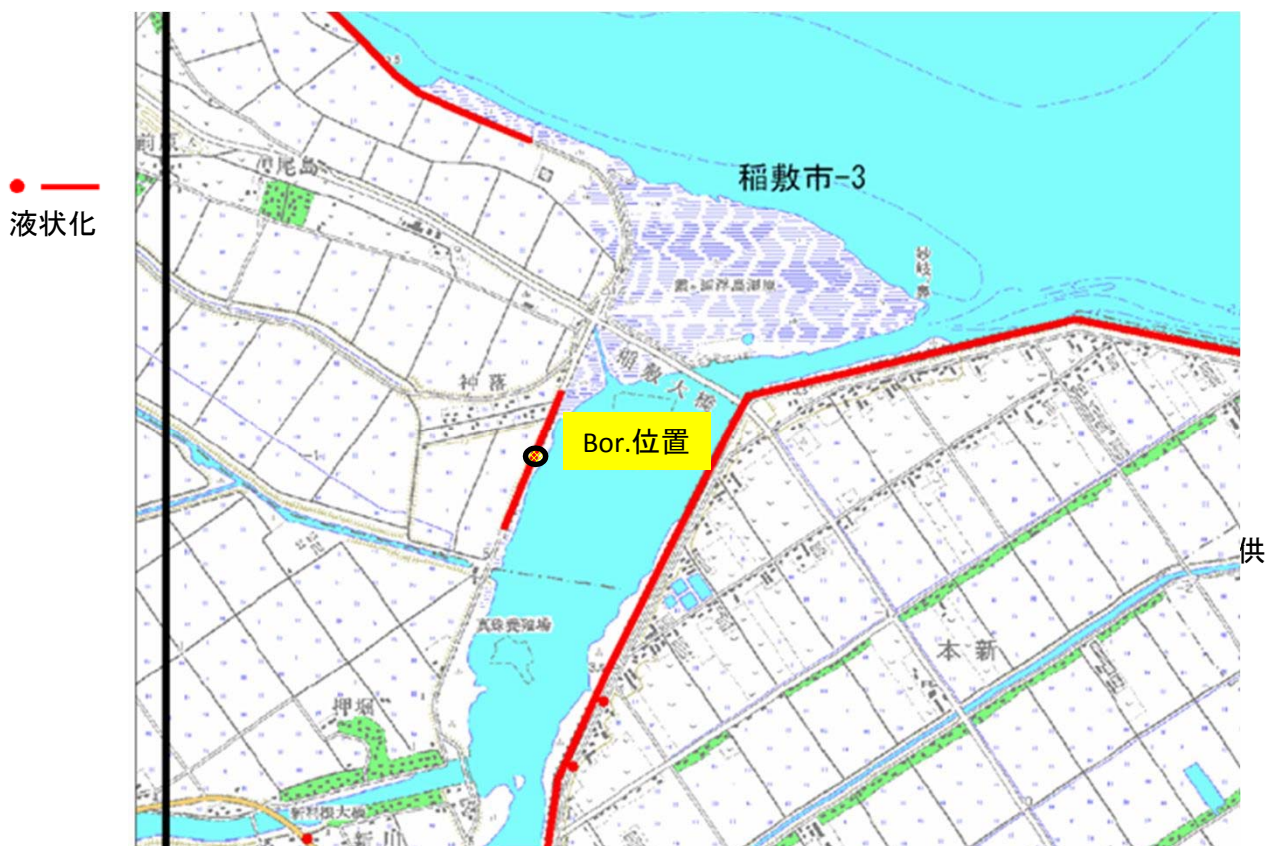
箇所名	霞ヶ浦(西浦)右岸7.75k付近				No.	IB006	
場所	茨城県稲敷市尾島地先			緯度	35.9547	経度	140.4549
地形	干拓地			造成等の 経緯	S20~40 干拓		
液状化の履歴	1987千葉県東方沖地震						
最寄の観測点	方角	距離	震度	PGA	SI値	50gal超過時間	
国交省水郷大橋	南	6.5km	5.4	256gal	46.7kine	124.4秒	
当該箇所の推計値			5.5	285gal	50.5kine	-	
被害概要	液状化による亀裂・沈下・段差が確認された。						
地盤調査	関東地方整備局提供ボーリングデータ 調査時期 2011年6月						
関連図・写真

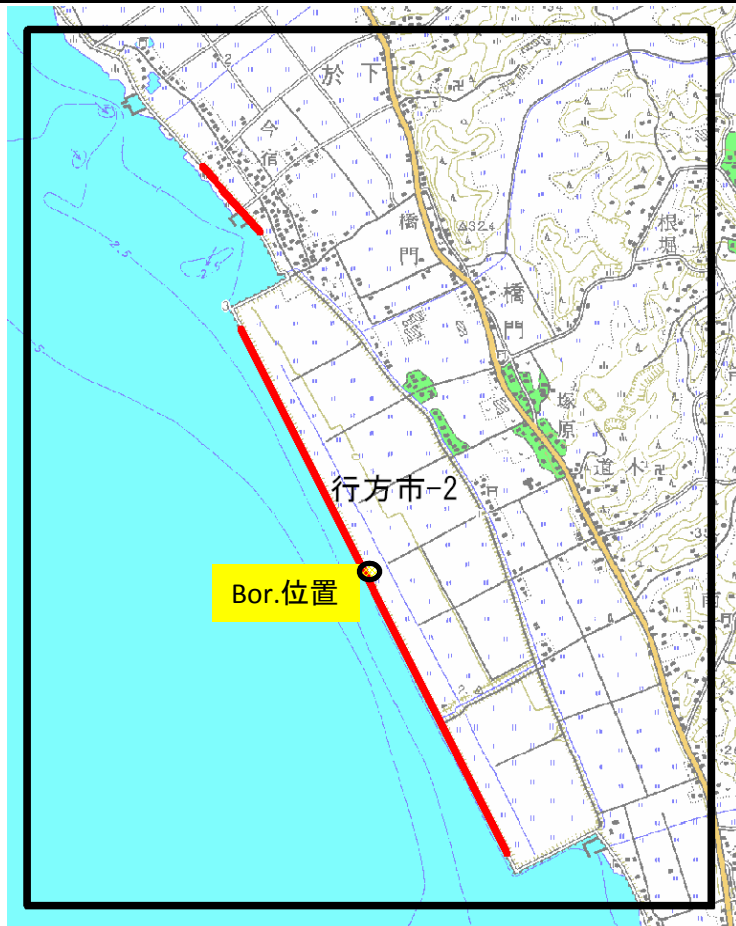
箇所名	利根川(西浦)左岸9.0k付近				No.	IB010	
場所	茨城県行方市小高地先			緯度	36.0210	経度	140.4568
地形	干拓地			造成等の 経緯	T7~S13 干拓		
液状化の履歴	なし						
最寄の観測点	方角	距離	震度	PGA	SI値	50gal超過時間	
国交省水郷大橋	南	13.4km	5.4	256gal	46.7kine	124.4秒	
当該箇所の推計値			5.8	401gal	63.6kine	-	
被害概要	液状化による亀裂、沈下、噴砂が確認された。						
地盤調査	関東地方整備局提供ボーリングデータ、調査時期 2011年5月

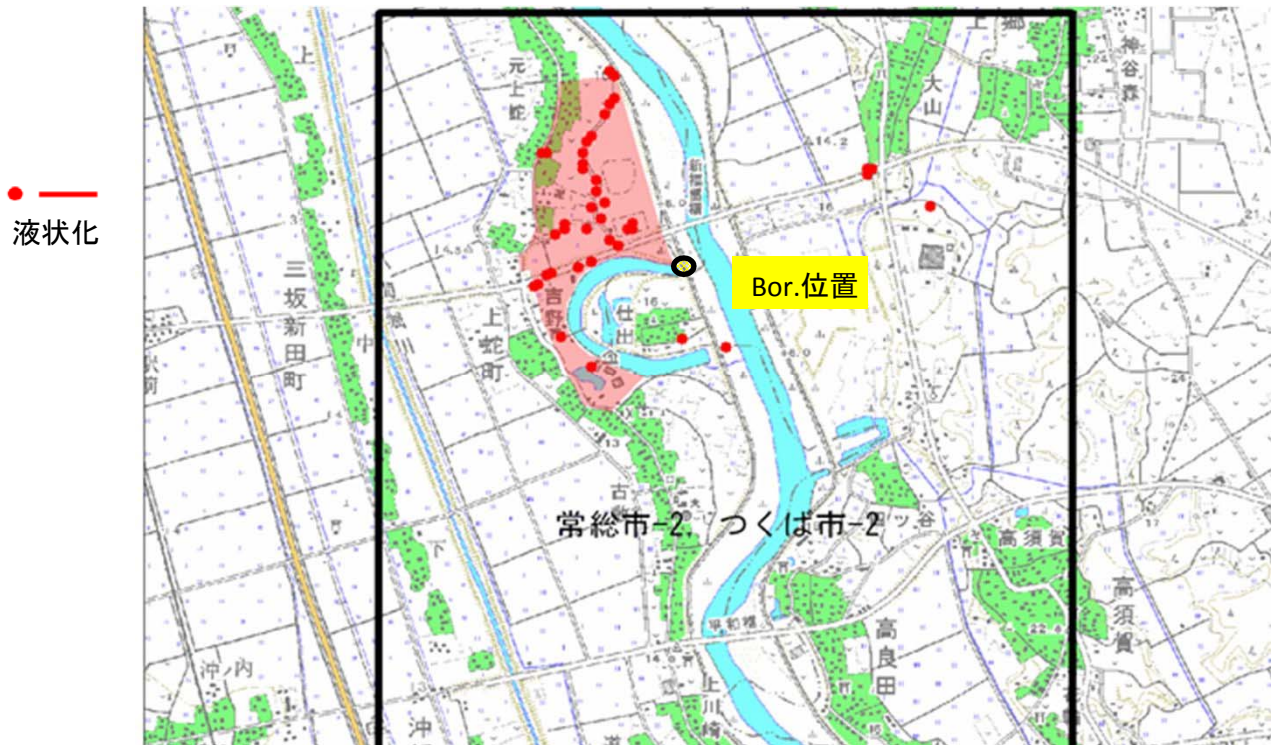
箇所名	小貝川右岸 31.8k付近				No.	IB017	
場所	茨城県常総市上蛇地先			緯度	36.0767	経度	140.0042
地形	自然堤防			造成等の 経緯			
液状化の履歴	なし						
最寄の観測点	方角	距離	震度	PGA	SI値	50gal超過時間	
KIK-NET石下	北	4.1km	5.5	295gal	44.8kine	115.7秒	
当該箇所の推計値			5.4	335gal	37.5kine	-	
被害概要	液状化による亀裂、段差、噴砂が確認された。						
地盤調査	関東地方整備局提供ボーリングデータ 調査時期 2006年1月

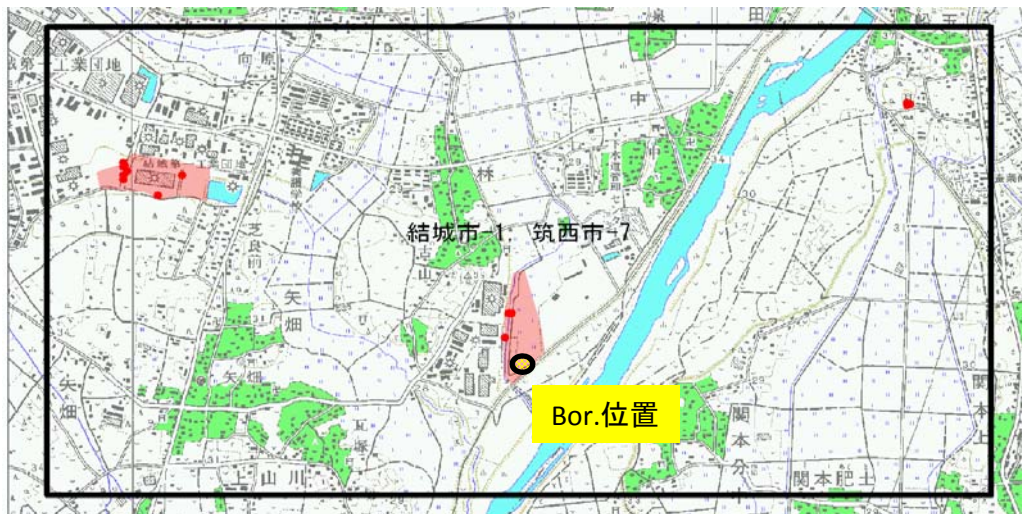
箇所名	結城市上山川地先				No.	IB022	
場所	茨城県結城市上山川地先			緯度	36.2621	経度	139.8903
地形	自然堤防			造成等の 経緯			
液状化の履歴	なし						
最寄の観測点	方角	距離	震度	PGA	SI値	50gal超過時間	
K-NET小山	西	8.1km	5.5	430gal	36.9kine	97.4秒	
当該箇所の推計値			5.4	373gal	36.0kine	-	
被害概要	液状化による沈下、変状、亀裂、噴砂が確認された。						
地盤調査	関東地方整備局提供ボーリングデータ(Kunijiban No.KT200483316020660009) 調査時期 2005年2月						
関連図・写真

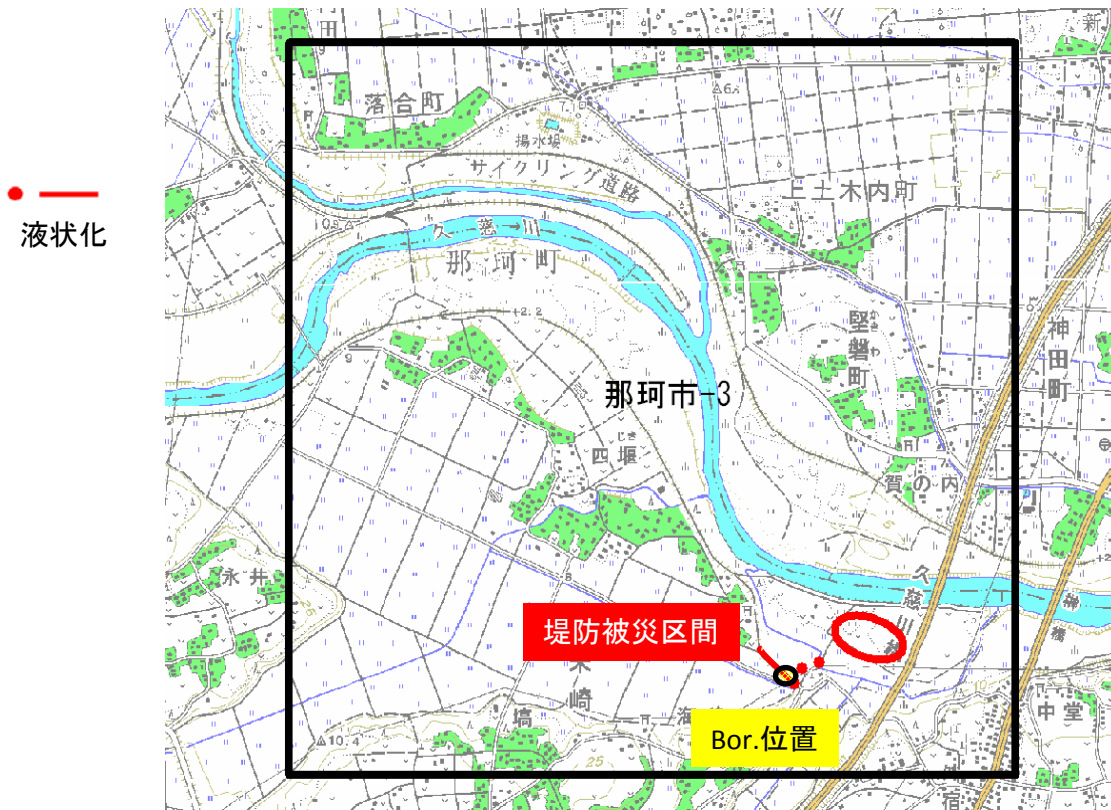
箇所名	久慈川右岸7.0k付近				No.	IB027	
場所	茨城県那珂市本米崎地先			緯度	36.4919	経度	140.5582
地形	氾濫平野			造成等の 経緯			
液状化の履歴	なし						
最寄の観測点	方角	距離	震度	PGA	SI値	50gal超過時間	
国交省常陸太田	北	5.8km	5.8	755gal	67.2kine	115.8秒	
当該箇所の推計値			6.2	795gal	102.6kine	-	
被害概要	液状化による沈下、亀裂、噴砂が確認された。						
地盤調査	関東地方整備局提供ボーリングデータ 調査時期 2011年5月

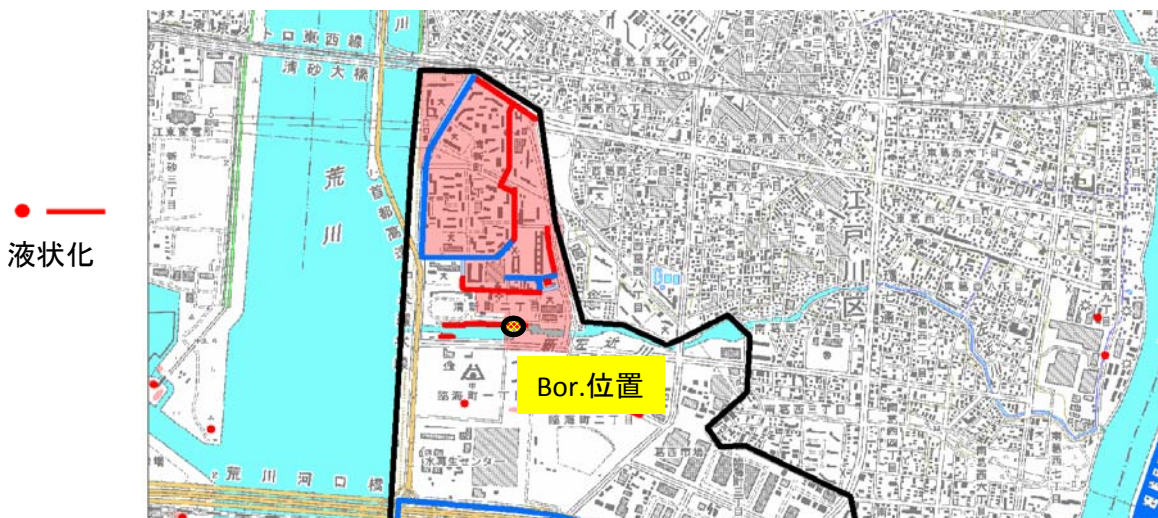
箇所名	江戸川区清町2丁目				No.	TO119	
場所	東京都江戸川区清町2丁目			緯度	35.6542	経度	139.8553
地形	埋立地			造成等の 経緯	S46~50 埋立て		
液状化の履歴	なし						
最寄の観測点	方角	距離	震度	PGA	SI値	50gal超過時間	
K-NET宇喜田	北	2.0km	4.9	194gal	28.0kine	80.5秒	
当該箇所の推計値			5.1	175gal	32.4kine	-	
被害概要	液状化による住宅の傾斜、沈下、道路の亀裂が確認された。						
地盤調査	東京の地盤(Web版) 江戸川区臨海町No.39-08-21 調査時期 1988年10月
