# 土木研究所資料

## 山岳トンネルの地震時挙動と 耐震対策に関する研究報告書

平成29年3月

国立研究開発法人土木研究所  
道路技術研究グループトンネルチーム

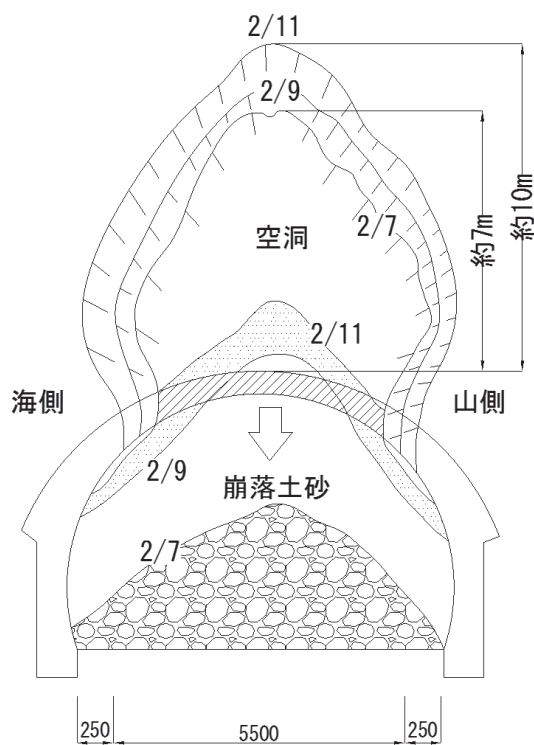
図 2.1.2 木の浦トンネルの崩落状況断面図

トンネルの被害状況は図 2.1.2 に示すとおりであり、坑口から 21m 付近で延長 4.5m、幅 4.5m にわたって破損し、アーチ部直上の地山に高さ約 7m の空洞が発生した。さらに、その後の余震で、さらに崩落が進み、2月9日時点で坑内はほぼ完全に閉塞された。

- ① 地山は、軟質な凝灰岩・泥岩の互層で節理も発達しており、緩みやすい状況である。
- ② トンネル周辺地山の緩みは、長期間にわたる風化作用や地下水の影響による地山劣化とともに増大し、覆工背面や地山内部に空隙も発生していた。
- ③ 地山は、地震により地山内の新たな開口崩壊部や軟質部で縁切れを生じ、さらに緩みが増大した。
- ④ この結果、二次覆工へ衝撃的に大きな地圧・偏圧が作用し、覆工アーチ部破損とアーチ部直上地山の崩落に至った。

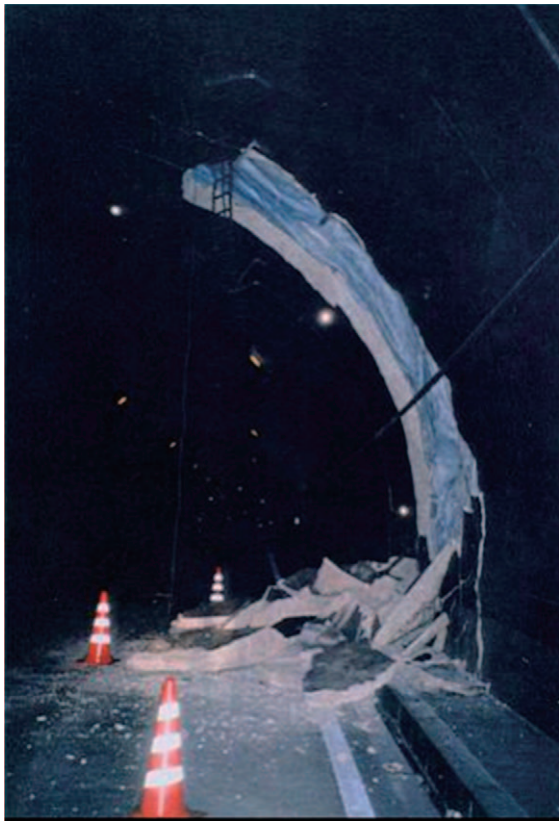
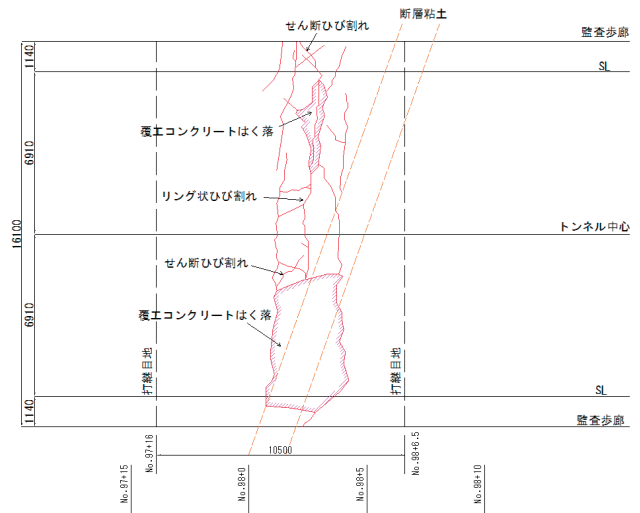
写真 2.2.1 盤滝トンネルにおける覆工の破壊(その1)<sup>225)</sup> 図 2.2.2 盤滝トンネルにおける覆工の破壊(その1)

盤滝トンネルにおいては、トンネル中央付近の、施工時に断層粘土に遭遇した箇所において、アーチ天端から側壁にかけて、覆工コンクリート（インバート無し、無筋）が幅3m、高さ7mにわたって崩落した（写真2.2.1、図2.2.2）。また、そこから約80m離れた地点において、やはり断層粘土部で側壁部覆工（インバート有り、有筋）が圧壊し、鉄筋が座屈した（図2.2.3）<sup>223)</sup>。また、舗装コンクリートが施工目地を中心に最大12cm程度浮きあがった<sup>224)</sup>。

- ① 変状箇所と断層・破砕帯の位置が完全に一致していることから、断層に沿う地震動の影響により変状が引き起こされた。
- ② 地質的に弱層である断層・破砕帯での変位は健全な部分に比べて大きくなることから、地震により変位量の差異が生じた。
- ③ 被害箇所の土被りは約 250 m であり、トンネルの変位は地中構造物の特性により地盤の変形モードに支配されることから、上下方向の地震動が作用したと想定され、トンネル側壁部分の地盤に大きなせん断ひずみが生じ、これに起因して覆工コンクリートの変状（はく離）が生じたものと考えられる。
- ④ 地盤に応じた水平方向のせん断変形により、肩部では圧縮と引張が繰り返し作用し大きな応力が発生する。この影響も変状発生の一因と考えられる。
- ⑤ 覆工コンクリートに発生したせん断ひび割れ形状や路面の浮き上がり現象から、地震の初期段階においてはアーチ天端部およびインバート部では内空側に変形し、側壁から肩部では地山側に変形したと考えられる。しかし、側壁部は地山に拘束され変形が制限されるため、瞬間的に大きな荷重がかかり、せん断ひび割れや変状（はく離）に繋がったと考えられる。

インバート部分の復旧に関しては、インバート部分に一部ひび割れが生じたものの、円周方向のひび割れであることからインバート自体は機能するものと考え、トンネル構造の長期安定性確保の観点よりインバートコンクリートと地山をロックボルトで縫う補強工が実施された。さらに、路盤については、早期復旧の観点から早強コンクリートによる置き換えコンクリートを打設し、コンクリート舗装についても一部ジェットコンクリートが使用された。

覆工コンクリートに発生したせん断ひび割れ、および円周方向のひび割れについては、樹脂注入により耐力アップを図ることとし、アーチ部ならびにインバート部の復旧作業と並行して、導水工法（V カット工法）によるエポキシ樹脂注入が行われた。

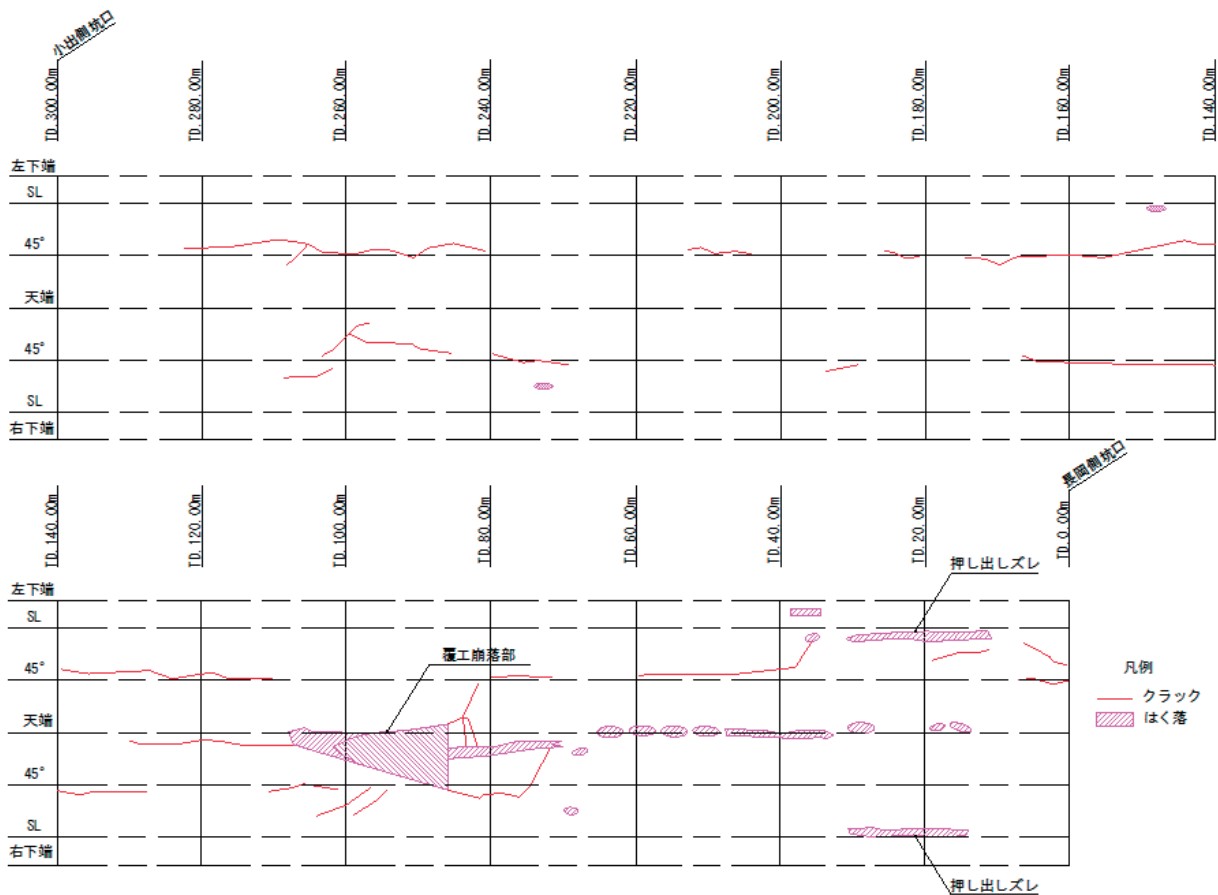
図 2.3.3 和南津トンネル変状展開図

地震により発生した変状の展開図は図2.3.3のとおりであり、比較的規模の大きな被害としては、終点側(長岡側)坑口から90~107m区間(インバート無し)において、天端部において幅約2~6mの覆工コンクリート塊が崩落した(図2.3.4)。また、終点側坑口から10~30m区間(インバート有り)において、覆工のアーチ部と側壁部の打継目付近で圧縮破壊によるコンクリートのはく落が発生した(図2.3.5)。

- ① 地震にともなって、トンネル横断方向では、山側からの押し出しが卓越する形でトンネル覆工が変形した。
- ② トンネル縦断方向では、側壁の押し出し量は均一ではなく、終点側坑口から 10～40m 付近や、70～100m 区間で、山側側壁がより大きく押し出される形でトンネルが変形し、トンネル覆工が局所的な力を受けた。
- ③ 覆工コンクリートが崩落した終点側坑口から 86～107m の区間は、地表部で確認されたリニアメント（線状構造）による何らかの影響に加え、極めて強い地震力によりトンネルおよび地盤の変形がとくに大きかった。
- ④ 結果的に終点側坑口より 0～100m 付近までが、覆工コンクリートにひび割れが卓越し、また 86～107m 区間で、覆工コンクリートに複数のひび割れが生じ、覆工コンクリートがブロック状に落下した。

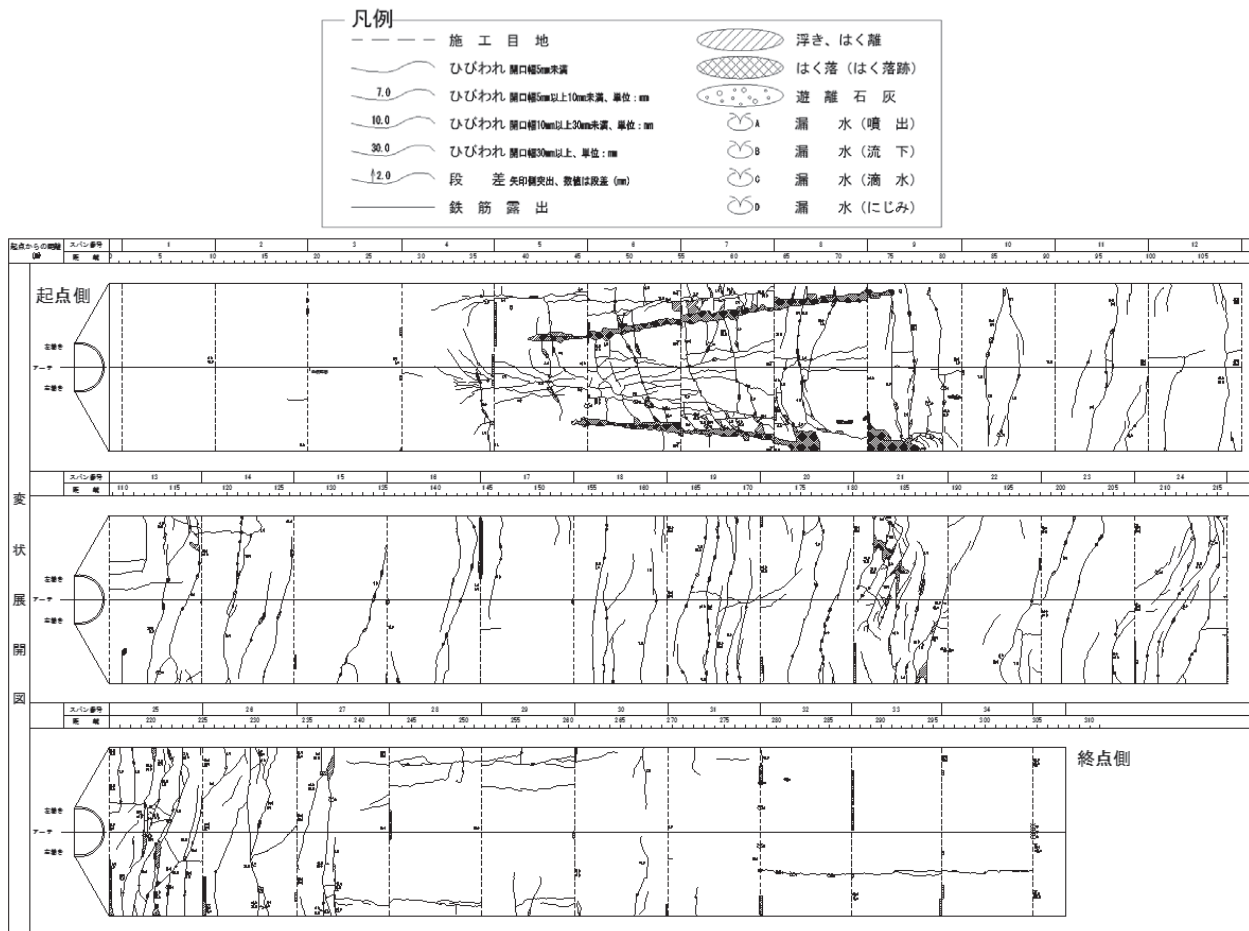
図 2.3.8 木沢トンネルの変状展開図

起点側坑口から 30~80 m の区間は、もっとも変状をきたした区間で、側壁からアーチ部にかけて山側と谷側の両側に大規模な連続したひび割れが発生した。また、ひび割れの上部の半断面が谷側に変位し、山側側壁部では大きな落が生じ、トンネルが破壊した状態であった(写真 2.3.1)。大規模なひび割れのほかにも、アーチ部や側壁部に縦断方向および横断方向の多くのひび割れが発生したほか、舗装目地が開口し、最大 150 mm に及ぶものもあった。

起点側坑口から 80~240 m の区間では、横断方向のひび割れが多数発生した。

起点側坑口から 240~305 m (終点側坑口部) は、横断方向のひび割れは少なく、アーチ部や側壁部に縦断方向の連続したひび割れが発生した。

- ・ 覆工の損傷が激しい起点側坑口から 30～80m の大規模ひび割れ区間については、縫い返し工事の際に、露出した地山を目視観察するとともに採取したコアの一軸圧縮試験を行った。その結果、剛性の大きく異なる地質の境界面にトンネルが位置しており、この境界面は縦断的に南側（写真 2.3.1 では手前方向）へ緩やかに傾斜しており、覆工のひび割れはそれにほぼ平行して発生していることが分かった。このような地山条件をモデル化し、水平方向の慣性力を作用させた静的数値解析を行ったところ、トンネルの変状状態を概ね再現できたこと<sup>234)</sup>から、木沢トンネルにおいては、剛性が大きく変化する地質の境界面にトンネルが位置し、地震により境界面付近で大きな地山の変形が生じたこととともない覆工に変状が発生したと考えられる。

復旧工事においては、覆工の損傷が激しい起点側坑口から 30～80m の大規模ひび割れ区間については、崩落防止対策としてソイルセメント等によりトンネルを一度埋め戻し、縫返しによって覆工背面の状態を確認したうえで、トンネル改築工を行った<sup>235)</sup>。また、覆工自体は安定しているが、ひび割れが集中したはく落の危険のある面積の広い箇所には、内面補強工として建築限界を確保でき経済的なセメント系繊維補強材内巻き工を採用し、そのほかのはく落危険箇所にははく落防止対策として炭素繊維シートを用いた成型版接着工を施工することとした<sup>232)</sup>。

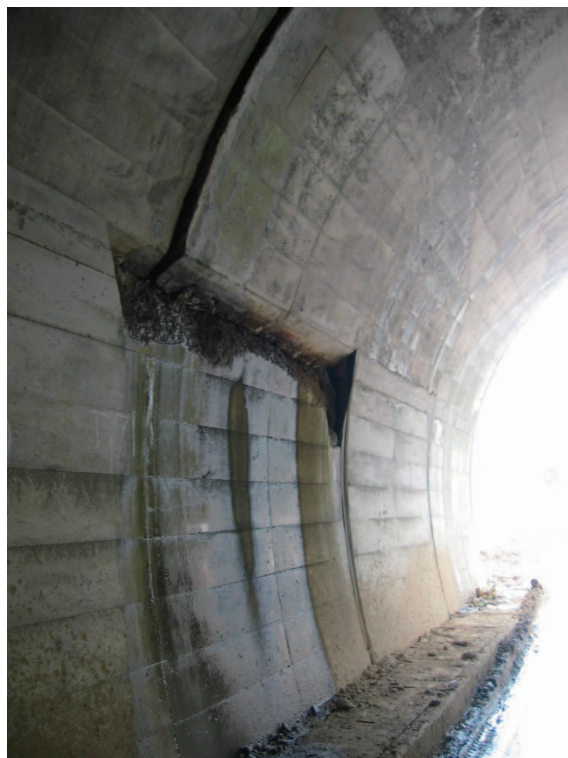
写真 2.3.3 荒谷トンネルにおける打継目の圧縮破壊

荒谷トンネルの被害は両坑口付近に集中して発生した。主なものとして、側壁部とアーチ部の打継目における圧縮破壊によるコンクリートのはく落（写真 2.3.3）、天端部の圧ざと思われるはく落（写真 2.3.4）、アーチ部から側壁部にかけての斜め方向のひび割れ（写真 2.3.5）が挙げられる。

荒谷トンネルの復旧工法は、コンクリートはく落防止対策工（内面補強工）が中心的な役割を受け持ち、ひび割れ補修工，断面修復工はその前処理工と位置づけられた。コンクリートはく落防止対策工（内面補強工）としては炭素繊維シートを用いた成型版接着工を施工することとした。

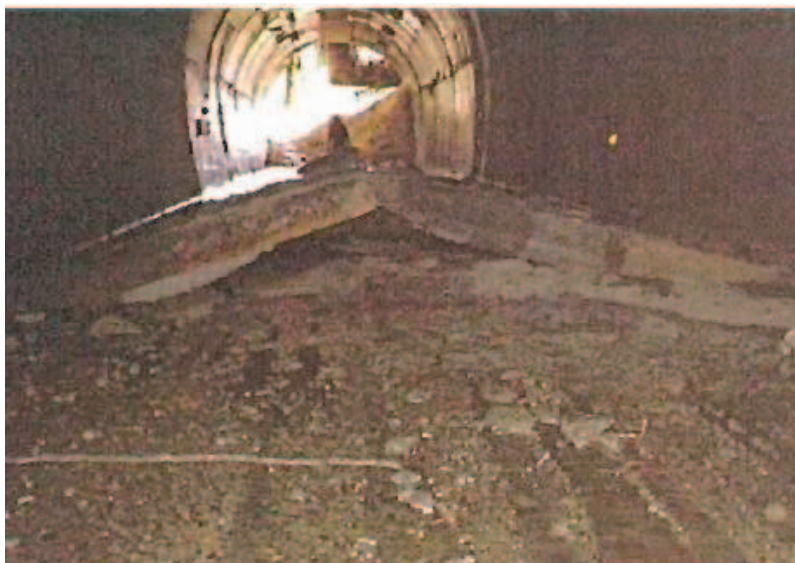
写真 2.3.6 羽黒トンネルにおける路盤の隆起

羽黒トンネルの被害は、両坑口付近に集中して発生した。起点側（西側）坑口部では、トンネル南側の斜面崩壊にともない坑門工にひび割れや目開き、段差などの大規模な変状が発生した。また、天端部に幅 1.5 m 程度の連続した圧ざが発生、アーチ肩部や側壁目地部では長さ数十 m におよぶ縦断方向のひび割れが発生し、コンクリート片のはく落がいたるところで発生した。中間部では、坑口部より被害は少ないものの、アーチ肩部に長さ数 m 程度の縦断方向のひび割れが発生し、側壁部では目地モルタルのはらみ出しやはく落が発生した。舗装版においても、ひび割れや目地開き、隆起が確認された。終点側（東側）坑口でも、同様の被害が見られるとともに、舗装版においては 500 mm 程度の隆起が確認された（写真 2.3.6）<sup>232)</sup>。また、隣接する歩道トンネルにおいても、吹付けコンクリートのはく落等の被害が確認された（写真 2.3.7）。

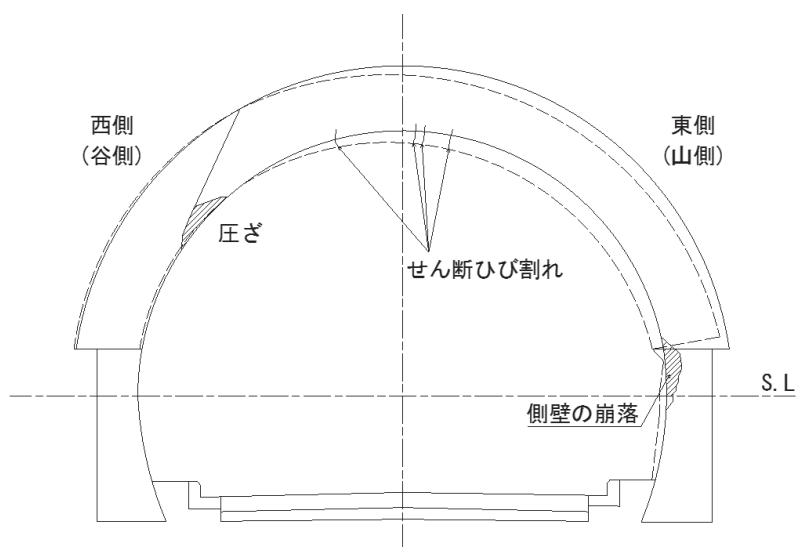
図 2.3.9 十二平トンネルの被害状況（起点側坑口から 70～90m 付近）

起点側（北側）坑口から 70～90 m の区間で著しい変状が見られ、谷側のアーチ肩部に縦断方向の圧ざが見られるとともに、天端部においてはせん断ひび割れが亀甲状に入っており、山側側壁部には大きなはく落も発生した（図 2.3.9、写真 2.3.8、9）。

十二平トンネルの復旧工法は、起点側坑口から 60～110 m 区間ではファイバーポリマーモルタル吹付け工を施工した後、プレキャスト版内巻き工を施工することとした。それ以外の区間はひび割れ補修工として断面修復工を施工した後、ファイバーポリマーモルタル吹付け工を施工することとした。

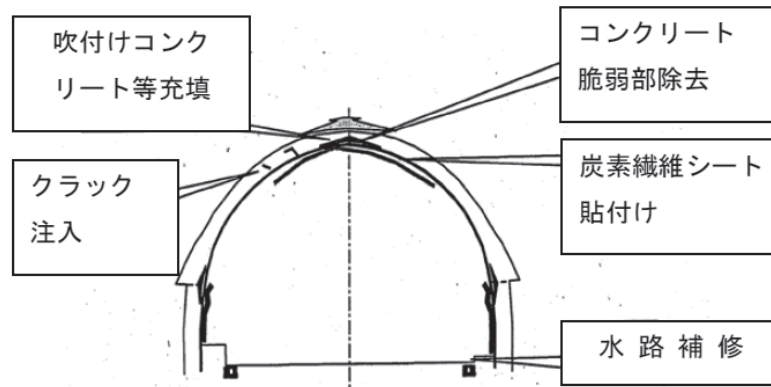
図 2.4.4 米山トンネル（上り線）応急復旧概要<sup>2.4.1)</sup>

- ① 解析手法には課題はあるものの動的解析結果から、地震力だけで覆工が損傷したとは考えられない。
- ② 矢板工法に特有の背面空洞、もしくは覆工に作用する初期応力が損傷に影響している可能性がある。
- ③ 震災前から盤ぶくれが生じており影響を及ぼしている可能性もある。

上り線では、天端部のコンクリートうき部分と脆弱部を除去し、クラック注入を行った後、断面欠損部を吹付けコンクリート等で充填した。また、はく落対策として炭素繊維シートによる補強を行って応急復旧を終え、8月2日から下り線の対面通行を上り線の対面通行に切り替えた。

その後、下り線の側壁部のコンクリート脆弱部を除去し、断面欠損部を吹付けコンクリート等で充填した。また、天端周辺のクラック注入および水路の一部を補修して応急復旧を終え、夏期繁忙期の8月10日から20日の間、応急的に上下線の4車線運用を図った(図 2.4.4)<sup>241)</sup>。

本復旧としては、内空測定、点検結果の分析、施工時資料の分析、ボーリング、岩石試験等といった調査の結果を踏まえ、トンネル構造体として問題ないと判断し、覆工背面の空洞充填を実施し、円形水路を取り替え、本復旧を終了した<sup>242)</sup>。

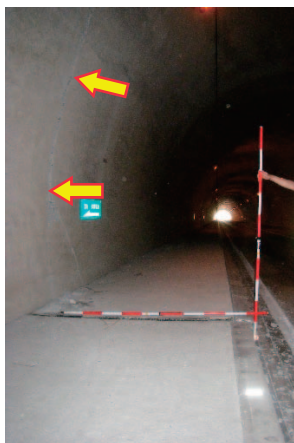
写真 2.5.1 新玉山トンネル覆工の輪切り状のひび割れ

起点側（東側）坑口より約 228～254m 区間（スパン 20～21）においては、図 2.5.4(a) に示すように輪切り状の開口ひび割れ（最大ひび割れ幅 2～3 cm 程度）が側壁およびアーチ全体に数条集中し、側壁が最大 4 cm 程度内空側に押し出された（写真 2.5.1 参照）。ひび割れ周辺の覆工コンクリートは脆く、浮いており、数 cm 幅のコンクリート片のはく落が見られた。また、車道および歩道にも横断方向のひび割れが発生するとともに縁石の傾き、ずれなどの被害が発生した。なお、施工記録によれば、本区間は破碎帯区間と整合し、かつインバート設置区間（スパン 21）と未設置区間（スパン 20）の境界部に位置する。

輪切り状のひび割れが集中しているスパン 20, 21 については、覆工コンクリートがアーチ構造としての耐力を失っていると考えられたため、覆工を取り壊してPCL版を設置するとともに、縁石の撤去・設置、舗装の打ち替えを行うこととした。なお、覆工および防水シートを撤去して吹付けコンクリートや鋼アーチ支保工、ロックボルトの破損状況を調査したところ、鋼アーチ支保工およびロックボルトには変状が認められないものの、**写真 2.5.3**に示すように吹付けコンクリートの一部に圧縮破壊やせん断破壊が認められたため、これらの箇所については吹付けコンクリートをはつり落としてコンクリートなどによる断面修復を行うこととした。また、スパン 46~56 においては縁石の撤去・設置、歩道および監査路の一部打ち替えを行うとともにひび割れに対してひび割れ注入を行うこととした。

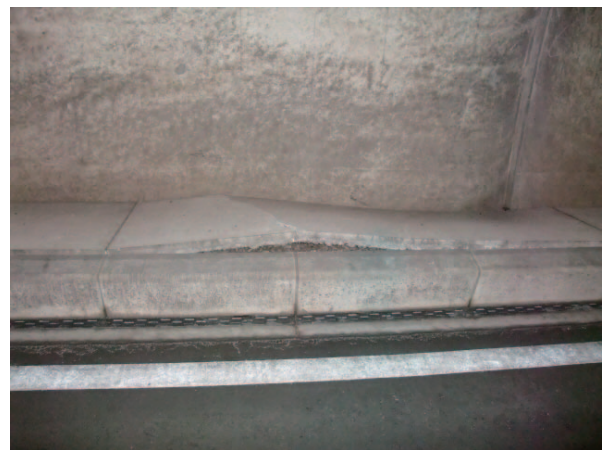
写真 2.5.2 新玉山トンネルの歩道の浮き上がり

起点側坑口より約 565～665 m 付近（スパン 46～54）では、図 2.5.4(b) に示すように側壁およびアーチに輪切り状のひび割れ（ひび割れ幅は 2～4 mm）が発生するとともに、歩道および監査路の浮き上がり（最大 200mm）（写真 2.5.2 参照）、縁石の傾き、ずれなどが発生した。その他の区間においても、幾つかのスパンで輪切り状のひび割れ、路面・歩道の変状、軽微な覆工目地部のはく落、漏水などが認められたが、過去

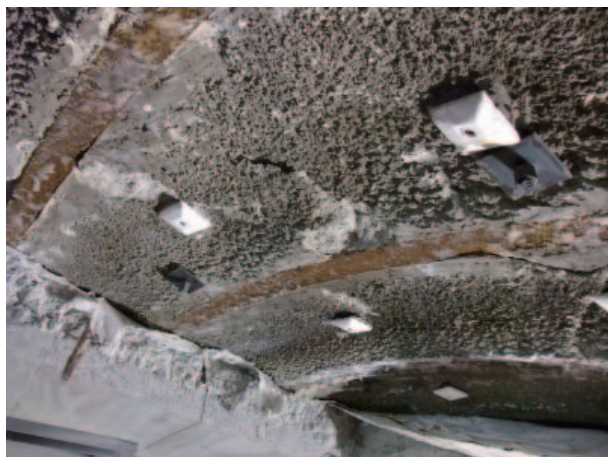
(a) 天端部吹付けコンクリートの圧縮破壊

写真 2.5.3 新玉山トンネルにおける支保工の変状

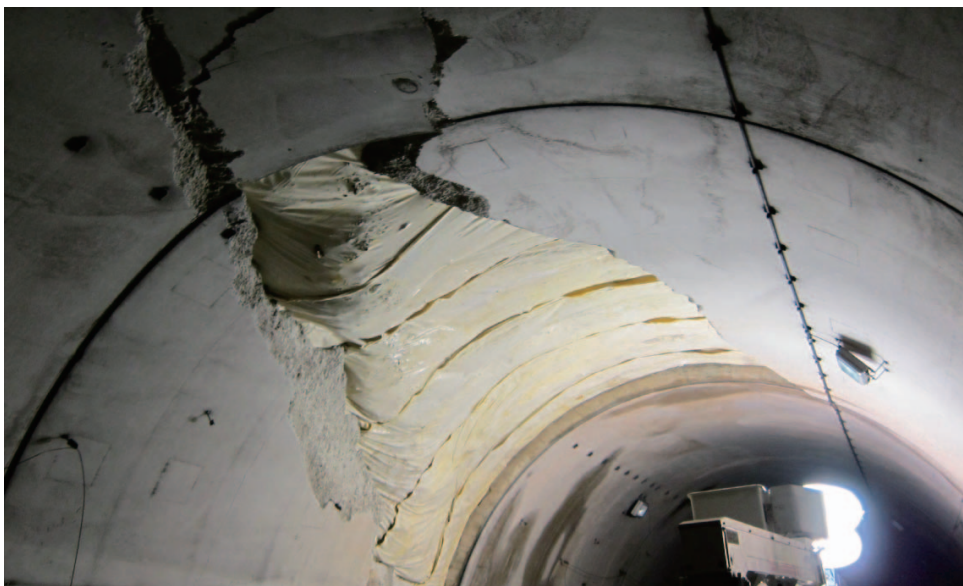
写真 3.2.1 俵山トンネルのスパン 167 付近の状況(縦断方向)

スパン 167においては、覆工 1 スパンの半断面 (1/2~1/3) 程度が崩落した (写真 3.2.1~3, 図 3.2.8)。この区間の地山状況に関しては、建設時の資料より覆工崩落箇所付近に断層があることが確認されており (図 3.2.9), スパン前後の区間において施工時の支保パターンはDIインバート有り, DIインバート無し, CII と変化していることから、地質状況が変化していると推察される。また、部分的に脆弱部が存在し、支保パターンを変更する必要があったが、切羽や天端崩落等は発生したという記録は確認されていない。地山は安山岩が分布しており断層と思われる弱層が確認され、詳細な性状は不明であるが、天端部にシルト性粘性土が占めていて湿気を帯び緩みが生じやすい状態となっていた。また、スパン 167 では、地震発生後に周辺地山状況を把握することを目的として調査ボーリングを実施しており、劣化した安山岩が分布していることが確認されている。

復旧のため覆工を撤去した際に支保工の変状を観察したところ、支保工の変状展開図および写真 (図 3.2.10, 写真 3.2.4) に示すように、覆工の破断箇所近傍の支保工にも変状が発生し、縦断方向・横断方向に 10 cm 程度のずれが生じていることが分かった。この変状箇所付近の吹付けコンクリートを撤去し、背面の地山を確認したところ、写真 3.2.5 に示すように変状に沿って褐色に変色した地山が出現し、地山に弱層が存在したことが示唆された。また、インバートには、図 3.2.11 および写真 3.2.6 のとおり、ひび割れや 30~40 cm 程度の盤ぶくれ、5~10 cm 程度の段差が発生した。地質資料と点検結果を総合すると図 3.2.12 のようになる。トンネルの縦断方向が概ね東西方向であることを考慮すると、支保工、覆工およびインバートにおける主な変状は、概ね走向 N65° E 傾斜 25° の面に沿って発生していることが分かった。ただし、図 3.2.9 に示した地質縦断図上の断層の走行・傾斜は不明であり、地震後の調査により明らかとなった地山の弱層の走行・傾斜が一致するかどうかは確認されていない。なお、図 3.2.13~15 に変状箇所近傍のトンネル建設時の切羽観察記録を示すが、No.200+9.8 (図 3.2.14) では切羽面に薄い幅の断層が認められ粘性土を挟んだ部分で滴水程度の湧水が確認されているものの、前後の切羽観察記録においては断層と推定される記録が残っておらず、断層の走向・傾斜は定かではない。ただし、当該区間ではこの断層と天端部の粘性土部分が地震による影響を受けて、変状を発生させる要因となった可能性が考えられる。

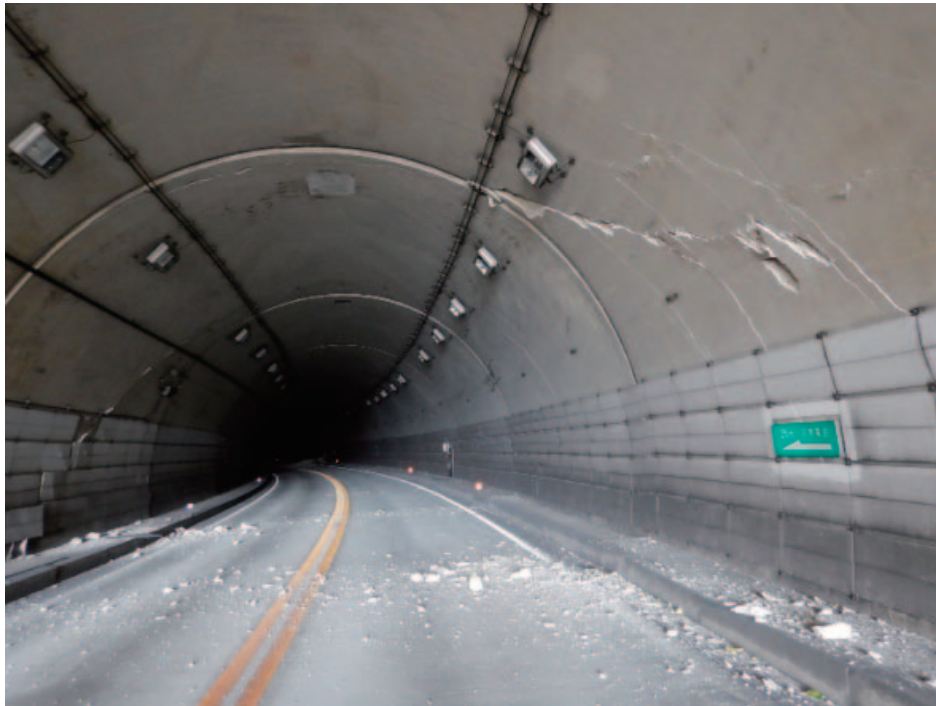
写真 3.2.10 俵山トンネルのスパン4～5付近の状況

スパン4～5においては、覆工の斜め方向にひび割れが発生した(写真 3.2.10, 図 3.2.21)。ひび割れに沿って覆工コンクリート片のはく落は見られたが、大規模なコンクリート塊の落下は見られなかった。当該区間は坑口部パターンで施工されており、インバートを有するとともに、覆工は単鉄筋補強が行われている区間である。地質縦断図を図 3.2.22 に示すように、地層境界が存在していることを確認した。地質縦断図と地震後の変状展開図を統合した図 3.2.23 より、古期崖錐性堆積物の地層境界付近で変状が発生していることが分かった。上層は礫混じり粘性土( $N=40$  程度,  $V_p=1.1\text{km/s}$  程度), 下層は玉石混じり砂礫( $N=50$  以上,  $V_p=2.3\text{km/s}$  程度)が分布しており、地山性状に差が生じていることが分かった。

建設時の記録より当該区間では粘土層が地層境界に存在していることを確認しており、前述の(1)および(2)と同様に地震による影響を受け、変状を発生させる要因となった可能性がある。ただし当該区間の覆工は前述のように坑口部であることから鉄筋による補強が行われており、(1)および(2)の変状箇所と比較して被害規模が小さく、覆工の崩落には至らなかったものと考えられる。

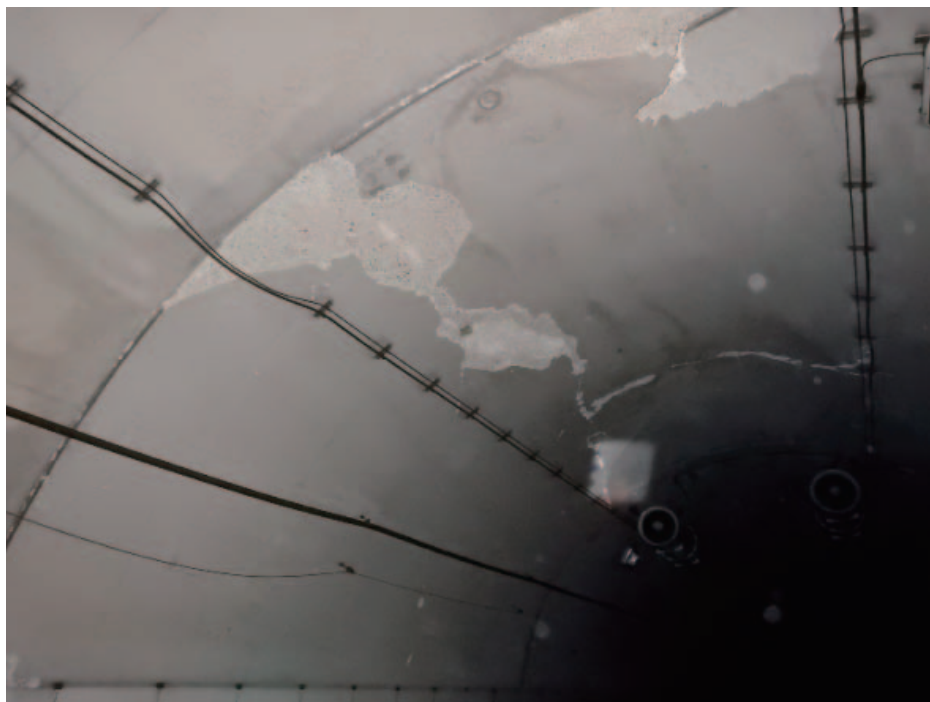
写真 3.2.11 俵山トンネルにおける圧ざの例（スパン 37 付近）

前述の(1)～(3)のほか、スパン 37 付近の天端から肩部付近の圧ざ（写真 3.2.11）、スパン 96 付近の輪切り状のひび割れ（写真 3.2.12）、スパン 185 付近のアーチ部の斜めひび割れ（写真 3.2.13）等が複数箇所が発生した。

トンネル建設時の地質縦断図からは、当該区間において断層や地層境界のような変状の発生要因となる可能性のある性状は確認されていない。

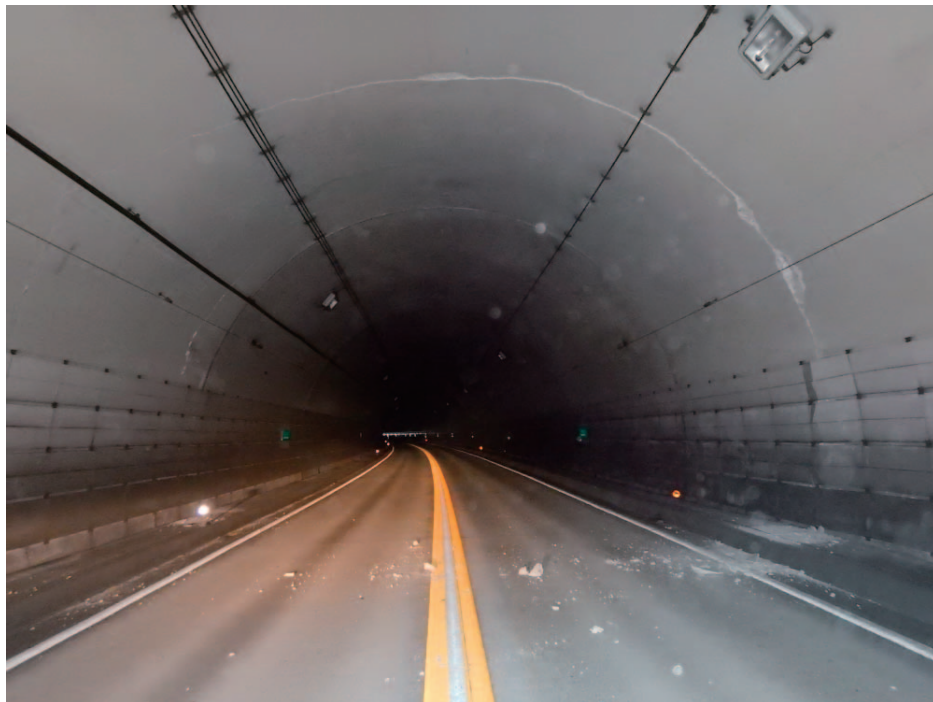
写真 3.3.1 南阿蘇トンネルのスパン 40 付近の写真

南阿蘇トンネルにおいては、地震の影響により発生したと推定される主な変状として、スパン 40 で確認された輪切り状のひび割れが挙げられる（写真 3.3.1，図 3.3.4）。図 3.3.5～6 に示す地質縦断図よりこの区間の支保パターンは DI-i で、地質調査結果より低速度帯（熱水変質帯または断層破碎帯の存在と想定）が存在すると指摘されていた区間である。

建設時の資料によると、トンネル掘削時に当該スパン内の No.260+18.0 付近で天端崩落が生じ（写真 3.3.2）、200 m<sup>3</sup> 程度の土砂流出が発生した記録が残っていた。崩落要因として、地山からの地下水が変質帯部の粘土化帯を押し出したと推定されている。地質は凝灰角礫岩が主に分布しており、部分的に高含水の粘土化帯が存在している。水抜きボーリングの結果より 340 l/min 程度の排水が生じていることから、水の影響を受けて粘土化が進行し上記のような軟弱部となった可能性が考えられている。崩落後における鏡面および天端部の補強として、注入式フォアパイリング（写真 3.3.3，図 3.3.7）と空洞部の中詰工として薬液注入を行い、上記の低速度帯の掘削に伴い発生する、地山の偏圧への対応として増しロックボルトを行っている。また、復旧工事の際に崩落発生区間前後では、覆工部とインバート部に鉄筋区間が存在することを確認した（図 3.3.8）。既往資料等を確認したところ鉄筋補強を行った経緯については不明であるが、施工時に対策が必要と判断され補強したものと推察される。当該区間ではこの軟弱部が地震による影響を受けて、変状を発生させる要因となった可能性が考えられる。

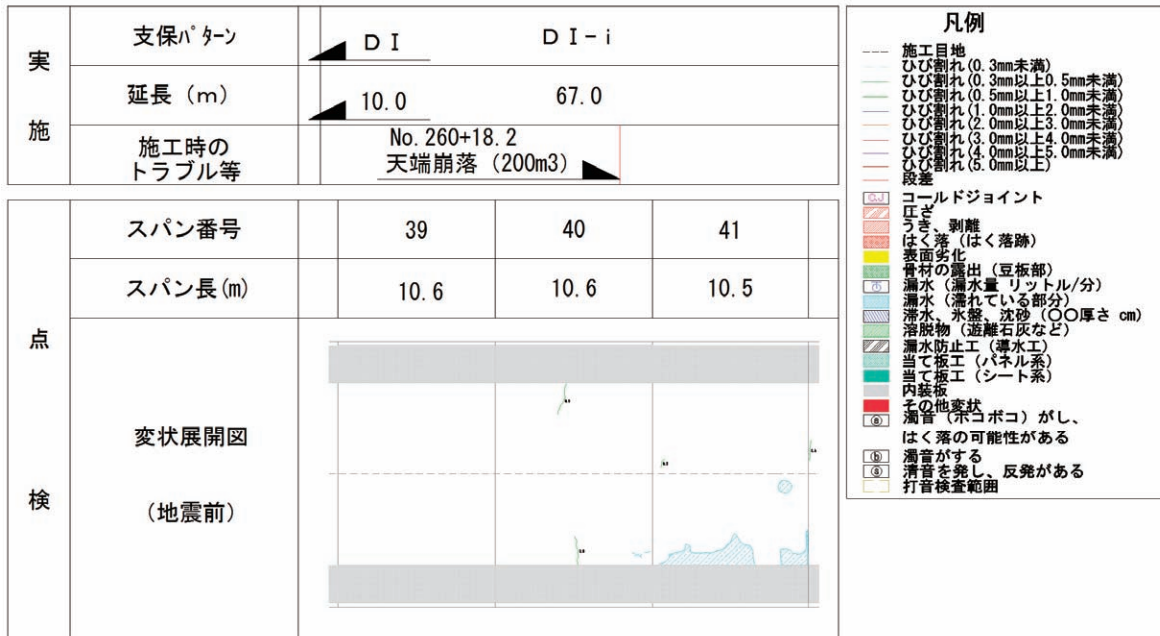
図 3.3.9 地震前の H26 トンネル点検結果 (スパン 40 付近)

3.3.3 で示した地震の影響により変状が発生したことを確認したスパン 40 について、地震前のトンネル点検結果を以下に示す。この点検結果より、スパン 40 の変状は側壁部に横断方向ひび割れが若干みられる程度で、比較的軽微な変状であったことが確認でき、地震前後の変状の関係性については確認できなかった。

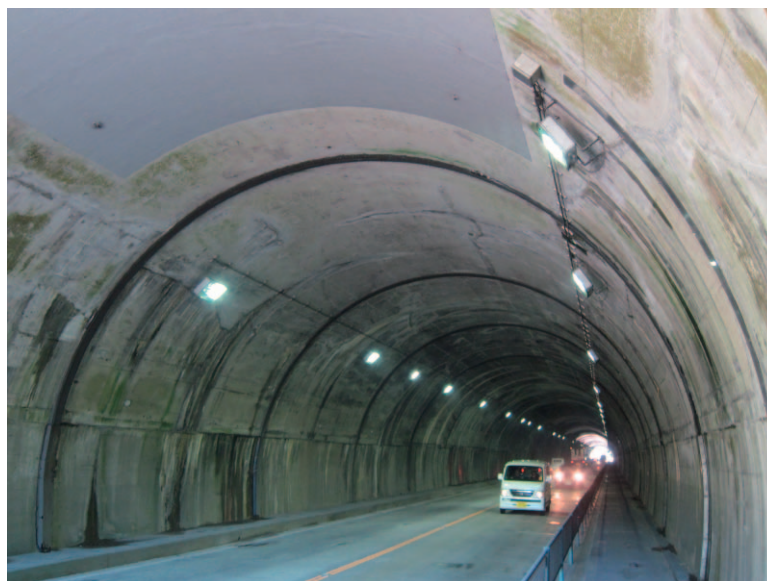
写真 3.4.1 妙見坂隧道

今回の地震で活動したと推定されている布田川断層帯、日奈久断層帯に近接する道路トンネルとして、国道 443 号妙見坂隧道がある。妙見坂隧道は、矢板工法により建設された延長 400m の 2 車線道路トンネルで、1977 年に竣工した。日奈久断層帯からの平面距離は約 1km である（図 3.4.1）。このトンネルにおいて、車上および歩道部からの徒歩による遠望目視を行ったところ、監査歩廊に若干のひび割れがあったものの、覆工や路面において今回の地震に起因すると考えられる変状は確認されなかった（写真 3.4.1）。
