## 道路トンネルの変状に関する研究報告書 —判定・診断の考え方と変状事例—

平成29年3月

国立研究開発法人土木研究所  
道路技術研究グループトンネルチーム

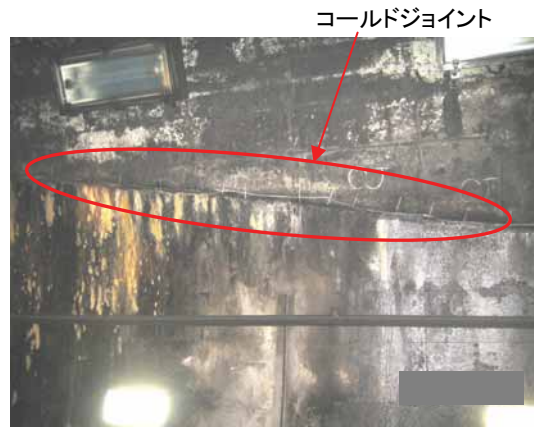
覆工コンクリートを打込む場合、不測の原因でコンクリートの打込みが中断されたときに前に打込んだコンクリートと後から打込んだコンクリートの間に「コールドジョイント」と呼ばれる不連続面が生じ、その面が顕在化してひび割れが発生する場合がある。コールドジョイントは打継ぎ部の不良であるため、発生する位置および方向は様々である。写真-3.15 は側壁に斜め方向に発生したひび割れの例であるが、これは図-3.27 に示すように、コールドジョイントは重力に対

写真-3.15 コールドジョイントによるひび割れ

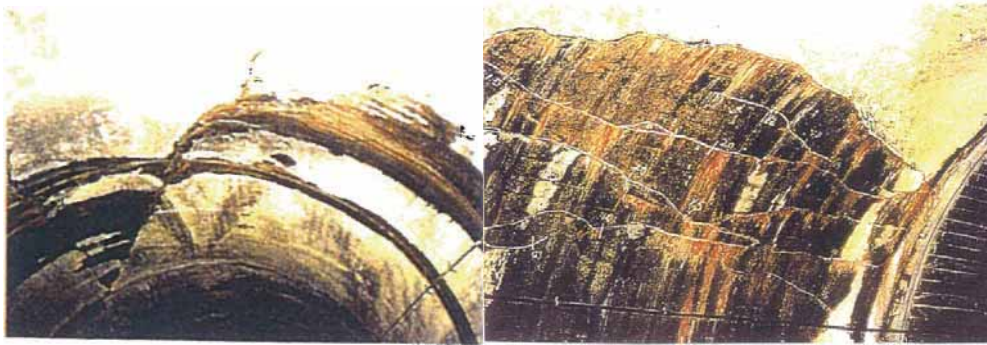
(a) 75m 付近 せん断ひび割れ

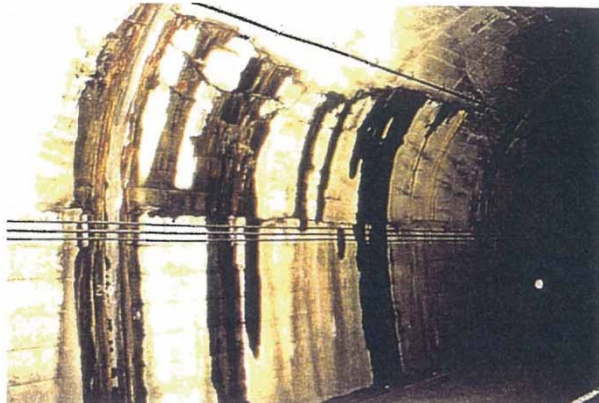
250m付近  
山側アーチ部  
ひびわれからの漏水

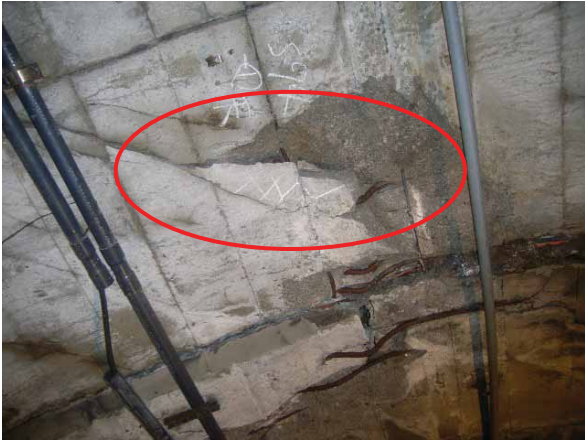
写真1：せん断ひび割れ沿いの一部の覆工コンクリートは落下し、残存する部分もブロック化している

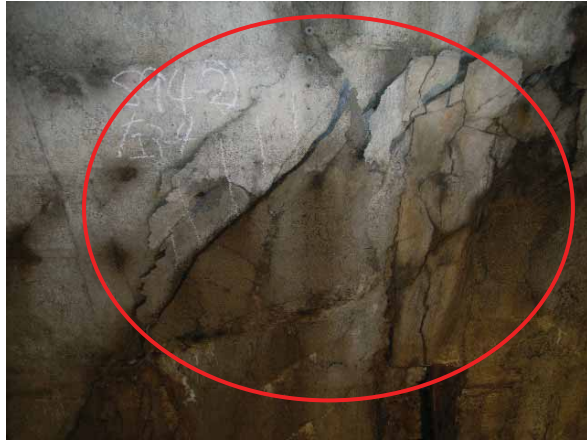
写真2：せん断ひび割れが複数発生し、覆工コンクリートが、分割され、ブロック化して崩落する直前の状態

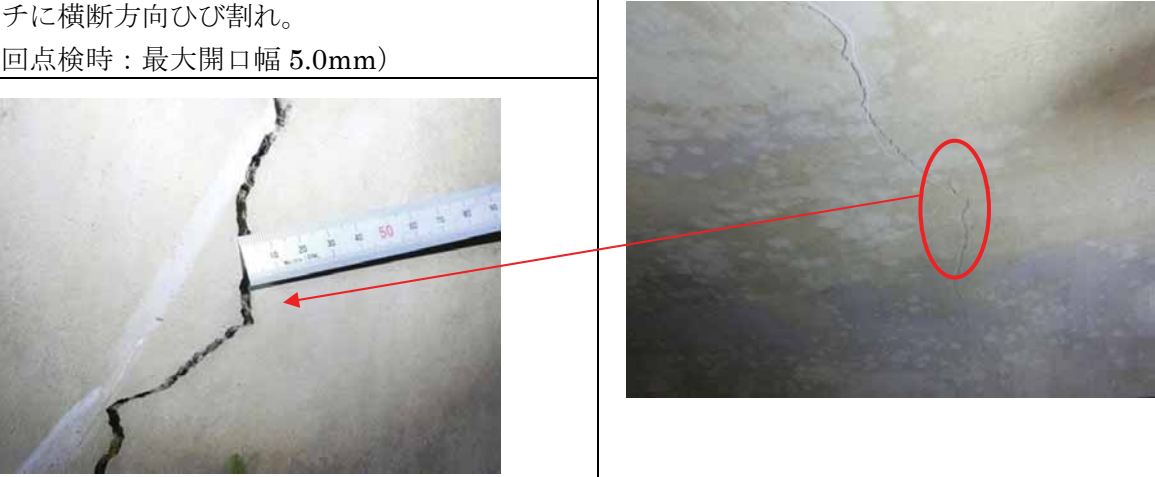
材質劣化 8					
変状種類	ひび割れ	対象箇所	覆工	部位区分	アーチ
変状原因	使用材料・施工不良	変状規模	幅 4.5mm× 長さ 12.0m	打音異常	不明
はく落物	—	施工方法	NATM	判定区分	Ⅲ判定
変状概要	変状状況写真				
アーチに横断方向ひび割れ。 (前回点検時：最大開口幅 5.0mm)

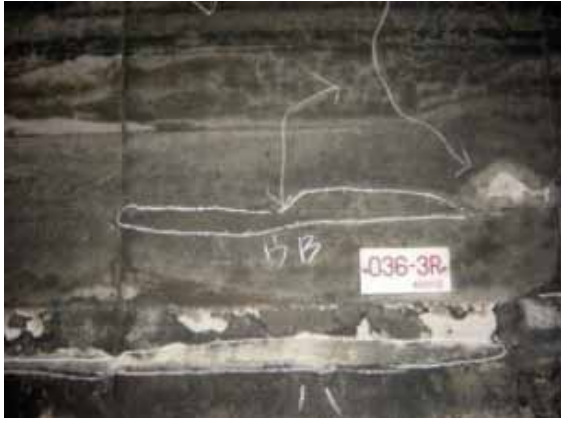
材質劣化9					
変状種類	うき, はく離	対象箇所	覆工	部位区分	アーチ
変状原因	使用材料・施工不良	変状規模	0.20m <sup>2</sup> (0.1m×2.0m)	打音異常	有
はく落物	塊状コンクリート	施工方法	矢板工法	判定区分	Ⅱb判定
変状概要			変状状況写真		
覆工コンクリートにうきの兆候がある。

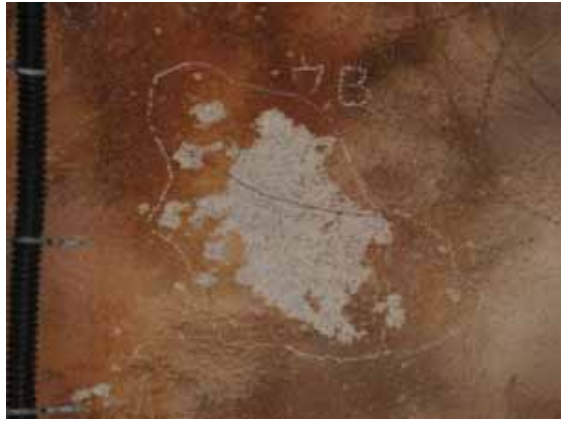
材質劣化 10					
変状種類	うき, はく離	対象箇所	覆工	部位区分	アーチ
変状原因	使用材料・施工不良	変状規模	0.36m <sup>2</sup> (0.6m×0.6m)	打音異常	有
はく落物	補修材 (セメント系)	施工方法	矢板工法	判定区分	II b 判定
変状概要			変状状況写真		
吹付けコンクリート表面に, うきの兆候がある(ハンマー打診で, 除去後)。

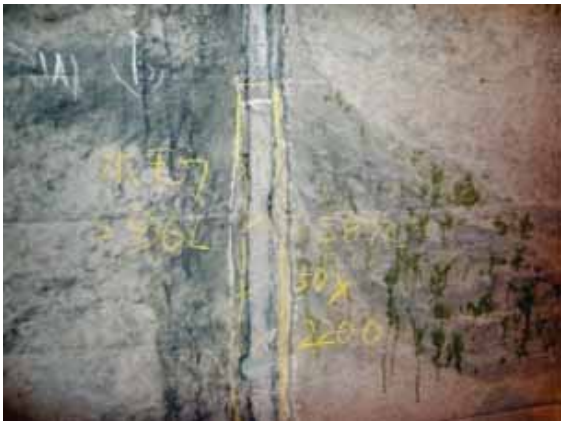
材質劣化 14					
変状種類	うき, はく離	対象箇所	覆工	部位区分	アーチ, 横断目地
変状原因	使用材料・施工不良	変状規模	0.11m <sup>2</sup> (0.05m×2.2m)	打音異常	無
はく落物	塊状コンクリート	施工方法	矢板工法	判定区分	Ⅱa 判定
変状概要			変状状況写真		
覆工コンクリートにはく離の兆候がある。

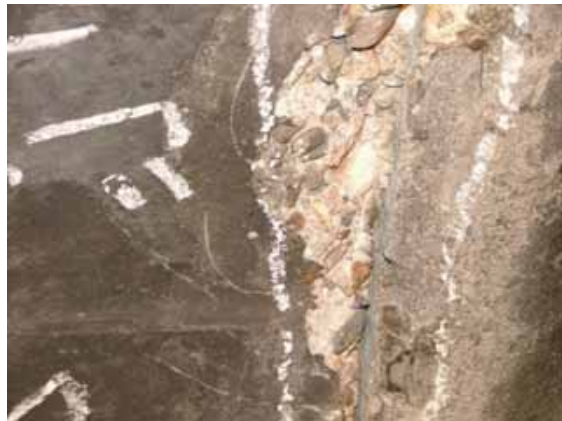
材質劣化 17					
変状種類	うき, はく離	対象箇所	覆工	部位区分	アーチ
変状原因	使用材料・施工不良	変状規模	0.01m <sup>2</sup> (0.2m×0.05m)	打音異常	無
はく落物	コンクリート粗骨材・モルタル分	施工方法	矢板工法	判定区分	Ⅲ判定
変状概要			変状状況写真		
覆工コンクリートの豆板がみられる。

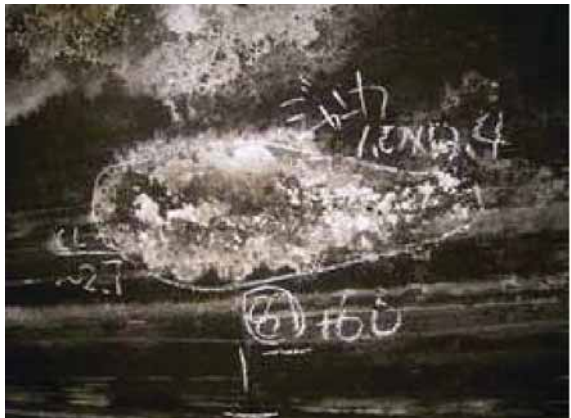
材質劣化 18					
変状種類	うき, はく離	対象箇所	覆工	部位区分	アーチ
変状原因	使用材料・施工不良	変状規模	0.40m <sup>2</sup> (0.4m×1.0m)	打音異常	無
はく落物	コンクリート粗骨材・モルタル分	施工方法	矢板工法	判定区分	Ⅲ判定
変状概要			変状状況写真		
覆工コンクリートの豆板がみられる。

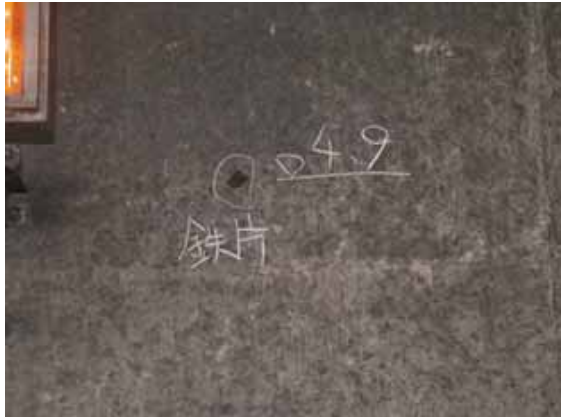
材質劣化 33					
変状種類	鋼材腐食	対象箇所	覆工	部位区分	アーチ
変状原因	使用材料・施工不良	変状規模	0.0025m <sup>2</sup> (0.05m×0.05m)	打音異常	無
はく落物	コンクリートモルタル分, 鋼材	施工方法	矢板工法	判定区分	II b 判定
変状概要			変状状況写真		
アーチ部表面に非構造鋼材が露出している。

判定の目安					
露出した鋼材の表面が腐食しているが小面積であるため、II b 判定とする。					
表-4.16 覆工補修・補強材等 <sup>注1)</sup> の鋼材腐食に対する判定区分 <sup>1)</sup>					
I	鋼材腐食が生じてない、またはあっても軽微なため、措置を必要としない状態				
II	II b	表面的あるいは小面積の腐食があるため、監視を必要とする状態			
	II a	孔食あるいは鋼材全周のうき錆がみられるため、重点的な監視を行い、予防保全の観点から計画的に対策を必要とする状態			
III	腐食により、鋼材の断面欠損がみられ、構造用鋼材として機能が損なわれているため、早期に対策を講じる必要がある状態				
IV	腐食により、鋼材の断面欠損がみられ、構造用鋼材として機能が著しく損なわれているため、緊急に対策を講じる必要がある状態				
注1) 鉄筋コンクリート構造で、鉄筋が露出している箇所を含む。					
判定上の留意点					
① 露出した鋼材が、構造用の鋼材（支保工等）であるかを確認する必要がある。

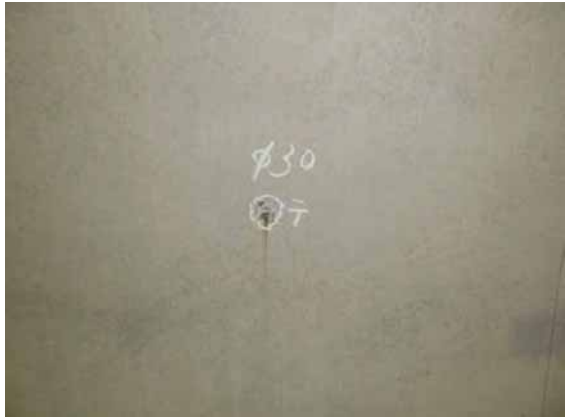
材質劣化 35					
変状種類	鋼材腐食	対象箇所	覆工	部位区分	側壁
変状原因	使用材料・施工不良	変状規模	0.0009m <sup>2</sup> (0.03m×0.03m)	打音異常	無
はく落物	コンクリートモルタル分, 鋼材	施工方法	矢板工法	判定区分	Ⅱb 判定
変状概要			変状状況写真		
アーチ部表面に鋼材（鉄片）が露出している。

判定の目安					
表面的に鋼材が腐食しているが小面積であるため、Ⅱb 判定とする。					
表-4.16 覆工補修・補強材等 <sup>注1)</sup> の鋼材腐食に対する判定区分 <sup>1)</sup>					
I	鋼材腐食が生じてない、またはあっても軽微なため、措置を必要としない状態				
II	II b	表面的あるいは小面積の腐食があるため、監視を必要とする状態			
	II a	孔食あるいは鋼材全周のうき錆がみられるため、重点的な監視を行い、予防保全の観点から計画的に対策を必要とする状態			
III	腐食により、鋼材の断面欠損がみられ、構造用鋼材として機能が損なわれているため、早期に対策を講じる必要がある状態				
IV	腐食により、鋼材の断面欠損がみられ、構造用鋼材として機能が著しく損なわれているため、緊急に対策を講じる必要がある状態				
注1) 鉄筋コンクリート構造で、鉄筋が露出している箇所を含む。					
判定上の留意点					
① 露出した鋼材が、構造用鋼材で無いことの確認が必要。

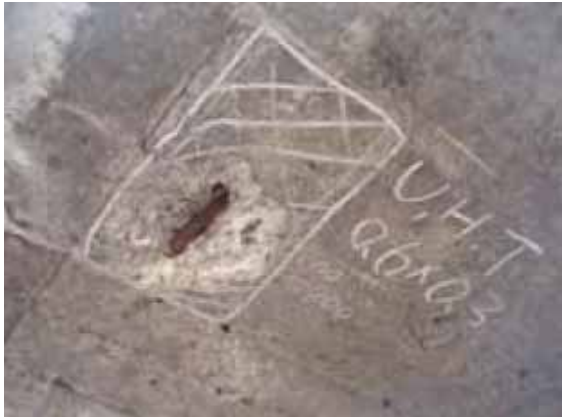
材質劣化 39					
変状種類	鋼材腐食	対象箇所	覆工	部位区分	アーチ
変状原因	使用材料・施工不良	変状規模	0.18m <sup>2</sup> (0.6m×0.3m)	打音異常	有
はく落物	コンクリート粗骨 材・モルタル分, 鋼材	施工方法	矢板工法	判定区分	Ⅲ判定
変状概要			変状状況写真		
アーチ部表面に鉄筋が露出し, 腐食している。

判定の目安					
腐食により鋼材の断面欠損がみられるため, Ⅲ判定とする。					
表-4.16 覆工補修・補強材等 <sup>注1)</sup> の鋼材腐食に対する判定区分 <sup>1)</sup>					
Ⅰ		鋼材腐食が生じてない, またはあっても軽微なため, 措置を必要としない状態			
Ⅱ	Ⅱb	表面的あるいは小面積の腐食があるため, 監視を必要とする状態			
	Ⅱa	孔食あるいは鋼材全周のうき錆がみられるため, 重点的な監視を行い, 予防保全の観点から計画的に対策を必要とする状態			
Ⅲ		腐食により, 鋼材の断面欠損がみられ, 構造用鋼材として機能が損なわれているため, 早期に対策を講じる必要がある状態			
Ⅳ		腐食により, 鋼材の断面欠損がみられ, 構造用鋼材として機能が著しく損なわれているため, 緊急に対策を講じる必要がある状態			
注1) 鉄筋コンクリート構造で, 鉄筋が露出している箇所を含む。					
判定上の留意点					
① 構造用鋼材であり, 早期に防錆対策を行う必要があることを判定に考慮。

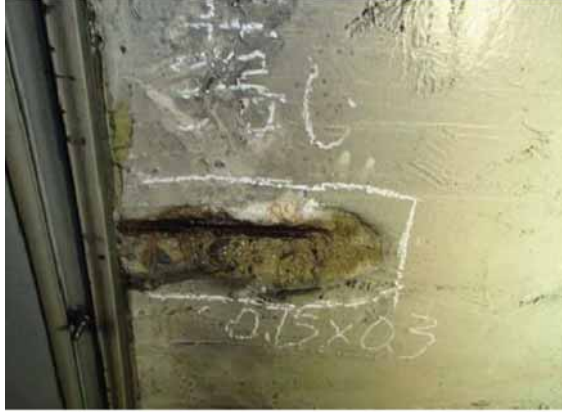
材質劣化 41					
変状種類	鋼材腐食	対象箇所	覆工	部位区分	アーチ
変状原因	使用材料・施工不良	変状規模	0.05m <sup>2</sup> (0.15m×0.3m)	打音異常	有
はく落物	コンクリート粗骨 材・モルタル分, 鋼材	施工方法	矢板工法	判定区分	Ⅲ判定
変状概要			変状状況写真		
アーチ部表面に鉄筋が露出している。

判定の目安					
腐食により鋼材の断面欠損がみられるため、Ⅲ判定とする。					
表-4.16 覆工補修・補強材等 <sup>注1)</sup> の鋼材腐食に対する判定区分 <sup>1)</sup>					
Ⅰ		鋼材腐食が生じてない、またはあっても軽微なため、措置を必要としない状態			
Ⅱ	Ⅱb	表面的あるいは小面積の腐食があるため、監視を必要とする状態			
	Ⅱa	孔食あるいは鋼材全周のうき錆がみられるため、重点的な監視を行い、予防保全の観点から計画的に対策を必要とする状態			
Ⅲ		腐食により、鋼材の断面欠損がみられ、構造用鋼材として機能が損なわれているため、早期に対策を講じる必要がある状態			
Ⅳ		腐食により、鋼材の断面欠損がみられ、構造用鋼材として機能が著しく損なわれているため、緊急に対策を講じる必要がある状態			
注1) 鉄筋コンクリート構造で、鉄筋が露出している箇所を含む。					
判定上の留意点					
① 鋼材自体の腐食による断面欠損の程度に応じて、判定を行う。

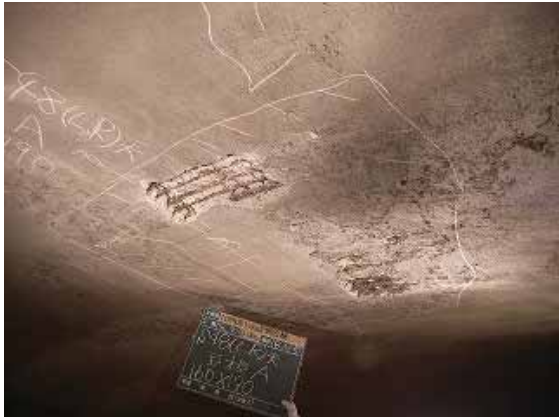
材質劣化 42					
変状種類	鋼材腐食	対象箇所	覆工	部位区分	アーチ
変状原因	使用材料・施工不良	変状規模	3.04m <sup>2</sup> (1.6m×1.9m)	打音異常	有
はく落物	コンクリート粗骨 材・モルタル分, 鋼材	施工方法	矢板工法	判定区分	IV判定
変状概要			変状状況写真		
アーチ部表面に鉄筋が露出しており、鉄筋が著しく断面欠損している。

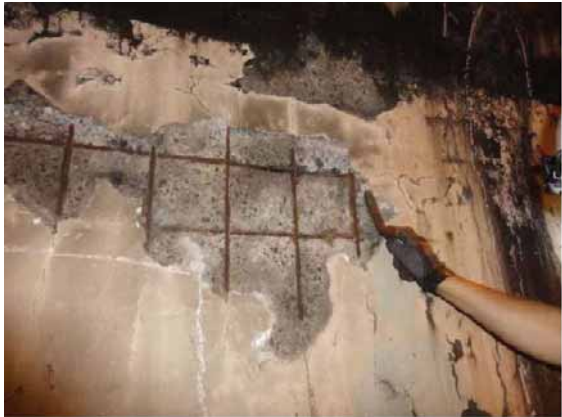
材質劣化 43					
変状種類	鋼材腐食	対象箇所	覆工	部位区分	アーチ
変状原因	使用材料・施工不良	変状規模	0.04m <sup>2</sup> (0.4m×1.0m)	打音異常	有
はく落物	コンクリート粗骨 材・モルタル分, 鋼材	施工方法	矢板工法	判定区分	IV判定
変状概要			変状状況写真		
アーチ部表面に広範囲に鉄筋が露出しており、鉄筋が著しく断面欠損している。

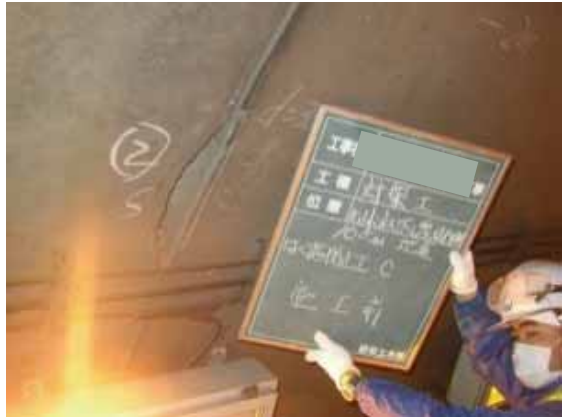
材質劣化 44														
変状種類	鋼材腐食	対象箇所	覆工	部位区分	アーチ									
変状原因	使用材料・施工不良	変状規模	0.10m <sup>2</sup> (1.0m×0.1m)	打音異常	有									
はく落物	コンクリート粗骨 材・モルタル分, 鋼材	施工方法	矢板工法	判定区分	IV判定									
変状概要			変状状況写真											
<p>鉄筋腐食にともなってアーチ部表面の覆工コンクリートがブロック化しており、内部の鉄筋も著しく断面欠損している。</p>

判定の目安														
腐食により鋼材の著しい断面欠損がみられるため、IV判定とする。														
<p>表-4.16 覆工補修・補強材等<sup>注1)</sup>の鋼材腐食に対する判定区分<sup>1)</sup></p>

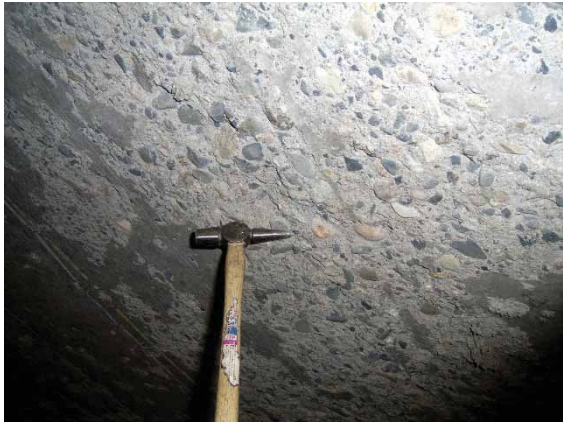
材質劣化 48					
変状種類	有効巻厚の減少	対象箇所	覆工	部位区分	アーチ
変状原因	施工不良・凍害	変状規模	0.10m <sup>2</sup> (1.0m×0.1m)	打音異常	無
はく落物	コンクリート粗骨材・モルタル分	施工方法	矢板工法	判定区分	Ⅱb 判定
変状概要			変状状況写真		
<p>アーチ部表面に粗骨材が露出しているが、有効巻厚の減少はほとんど見られない。また打音異常も認められない。</p>

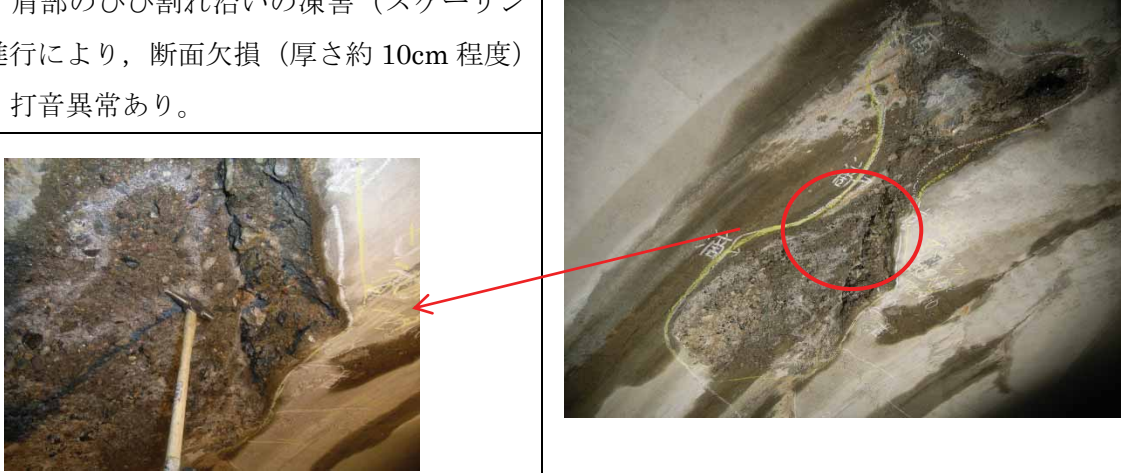
変状概要	変状状況写真
<p>アーチ肩部のひび割れ沿いの凍害（スケーリング）の進行により、断面欠損（厚さ約 10cm 程度）が発生。打音異常あり。</p>

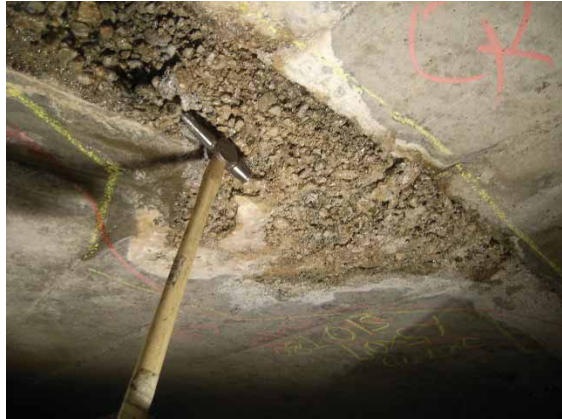
材質劣化 50					
変状種類	有効巻厚の減少	対象箇所	覆工	部位区分	アーチ
変状原因	施工不良・凍害	変状規模	0.45m <sup>2</sup> (0.3m×1.5m)	打音異常	有
はく落物	コンクリート粗骨材・モルタル分	施工方法	矢板工法	判定区分	Ⅲ判定
変状概要			変状状況写真		
<p>アーチ天端部の横断目地境界で豆板状の覆工コンクリートが、凍害（スケーリング）の進行により、断面欠損（厚さ約 5cm 程度）が発生。打音異常あり。</p>

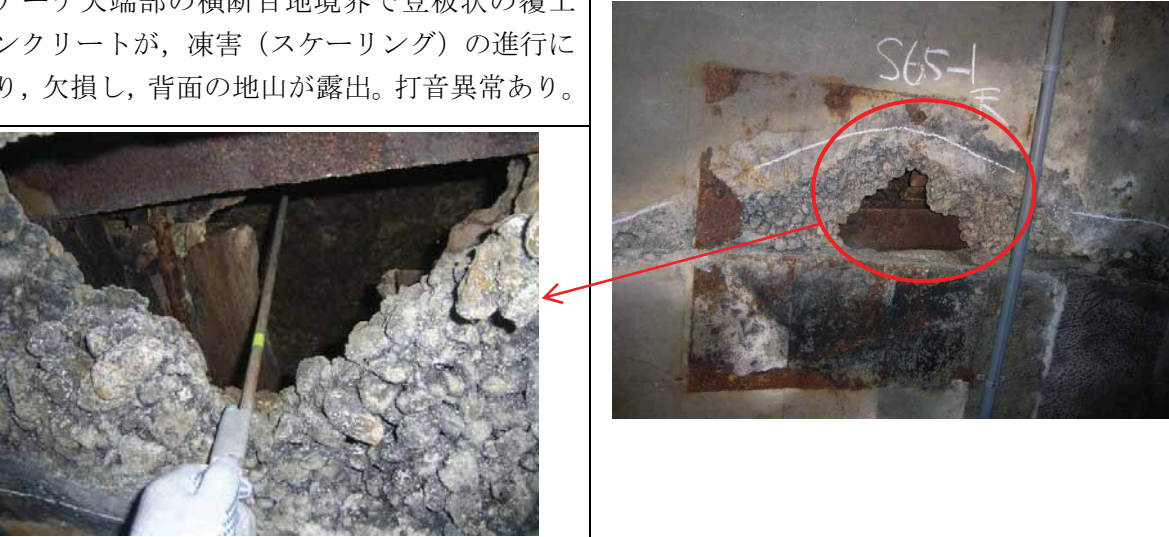
材質劣化 51					
変状種類	有効巻厚の減少	対象箇所	覆工	部位区分	アーチ
変状原因	施工不良・凍害	変状規模	2.40m <sup>2</sup> (3.0m×0.8m)	打音異常	有
はく落物	コンクリート粗骨材・モルタル分	施工方法	矢板工法	判定区分	IV判定
変状概要			変状状況写真		
<p>アーチ天端部の横断目地境界で豆板状の覆工コンクリートが、凍害（スケーリング）の進行により、欠損し、背面の地山が露出。打音異常あり。</p>

判定の目安					
<p>覆工コンクリートが欠損し背面の地山が露出しており、IV判定とする。周囲の覆工巻厚も薄く、十分な強度を有さない（豆板状）。</p>					
<p>表-4.18 有効巻厚の減少に対する判定の目安例（矢板工法の場合）<sup>2)</sup></p>					
箇所	主な原因	有効巻厚／設計巻厚 <sup>注1)</sup>			判定区分
		1/2未満	1/2～2/3	2/3以上	
アーチ・側壁	経年劣化 凍害 アルカリ骨材反応			○	II b
			○		II a, III
		○			III <b>IV</b>
<p>注1) 有効巻厚／設計巻厚が 1/2 未満は判定区分III、1/2～2/3 は判定区分II a を基本とするが、巻厚不足に起因するひび割れや変形の発生が認められる場合、判定区分をそれぞれIV、IIIへ1ランク上げることが望ましい。          なお、有効巻厚としてはコンクリートの設計基準強度以上の部分とし、設計基準強度が不明な場合は15N/mm<sup>2</sup> 以上の部分とする。</p>					
判定上の留意点					
<p>① 打音異常があり、粗骨材等がはく落するため、別途「うき、はく離」でもIV判定となる。          ② 覆工背面に広範囲に空洞が残存しており、別途、背面空洞調査を実施し、「突発性の崩壊」による外力の判定を行う必要がある。</p>

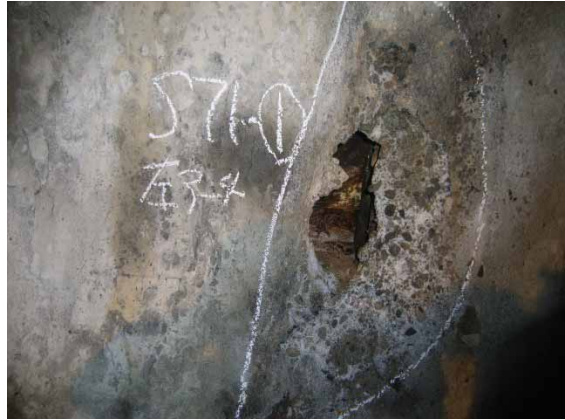
材質劣化 52					
変状種類	有効巻厚の減少	対象箇所	覆工	部位区分	アーチ
変状原因	施工不良・凍害	変状規模	0.50m <sup>2</sup> (1.0m×0.5m)	打音異常	有
はく落物	コンクリート粗骨材・モルタル分	施工方法	矢板工法	判定区分	IV判定
変状概要			変状状況写真		
<p>アーチ肩部で豆板状の覆工コンクリートが、凍害（スケーリング）の進行により、欠損し、背面の地山が露出。打音異常あり。</p>

判定の目安					
<p>覆工コンクリートが欠損し背面の地山が露出しており、IV判定とする。周囲の覆工巻厚も薄く、十分な強度を有さない（豆板状）。</p>					
<p>表-4.18 有効巻厚の減少に対する判定の目安例（矢板工法の場合）<sup>2)</sup></p>					
箇所	主な原因	有効巻厚／設計巻厚 <sup>注1)</sup>			判定区分
		1/2未満	1/2～2/3	2/3以上	
アーチ・側壁	経年劣化 凍害 アルカリ骨材反応			○	II b
			○		II a, III
		○			III IV
<p>注1) 有効巻厚／設計巻厚が 1/2 未満は判定区分III、1/2～2/3 は判定区分II a を基本とするが、巻厚不足に起因するひび割れや変形の発生が認められる場合、判定区分をそれぞれIV、IIIへ1ランク上げることが望ましい。 なお、有効巻厚としてはコンクリートの設計基準強度以上の部分とし、設計基準強度が不明な場合は15N/mm<sup>2</sup> 以上の部分とする。</p>					
判定上の留意点					
<p>① 打音異常があり、粗骨材等がはく落するため、別途「うき、はく離」でもIV判定となる。 ② 覆工背面に空洞が残存しており、別途、背面空洞調査を実施し、「突発性の崩壊」による外力の判定を行う必要がある。</p>

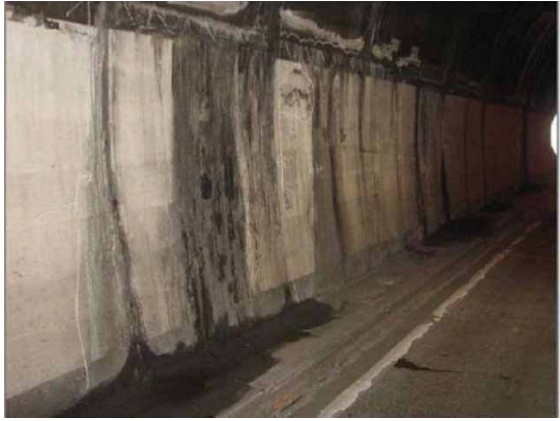
漏水 6			
変状種類	漏水	対象箇所	覆工
部位区分	側壁	変状規模	延長 8m×周長 3m
漏水の度合	にじみ	利用者への影響	無
施工方法	矢板工法	判定区分	Ⅱb 判定
変状概要		変状状況写真	
水平打継目からの漏水（にじみ）。

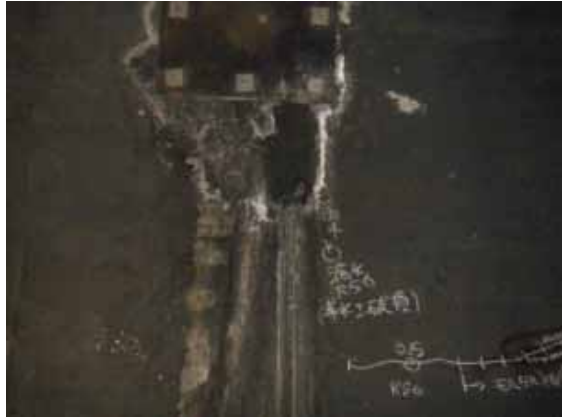
漏水 10			
変状種類	漏水	対象箇所	覆工
部位区分	アーチ	変状規模	延長 0.5m×周長 7m
漏水の度合	滴水	利用者への影響	有
施工方法	矢板工法	判定区分	Ⅱ a 判定
変状概要		変状状況写真	
アーチの横断目地からの漏水 (滴水)。

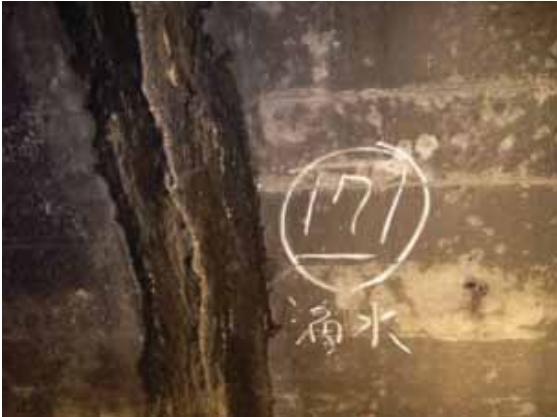
漏水 11			
変状種類	漏水	対象箇所	覆工
部位区分	アーチ	変状規模	延長 0.5m×周長 8m
漏水の度合	滴水	利用者への影響	有
施工方法	矢板工法	判定区分	Ⅱa 判定
変状概要	変状状況写真		
アーチのひび割れからの漏水 (滴水)。

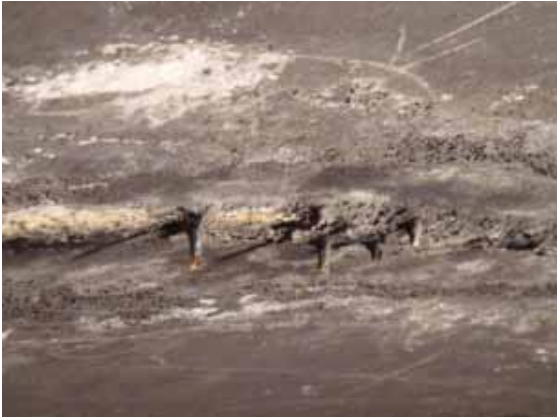
漏水 13			
変状種類	漏水	対象箇所	覆工
部位区分	アーチ	変状規模	延長 2m×トンネル全周
漏水の度合	流下	利用者への影響	有
施工方法	矢板工法	判定区分	Ⅲ判定
変状概要	変状状況写真		
アーチの豆板部からの漏水 (流下)。

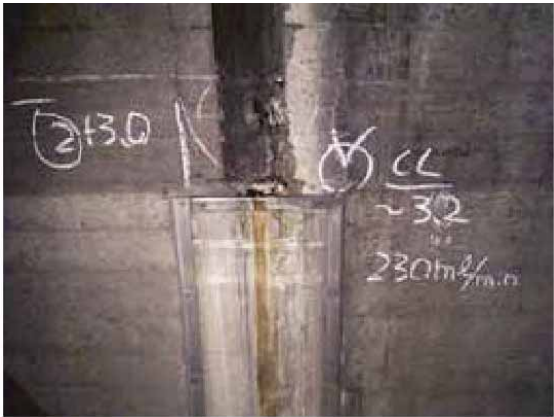
漏水 15			
変状種類	漏水	対象箇所	覆工
部位区分	アーチ	変状規模	延長 0.5m×周長 6m
漏水の度合	流下	利用者への影響	有
施工方法	矢板工法	判定区分	Ⅲ判定
変状概要	変状状況写真		
アーチの横断目地からの再漏水 (流下)。

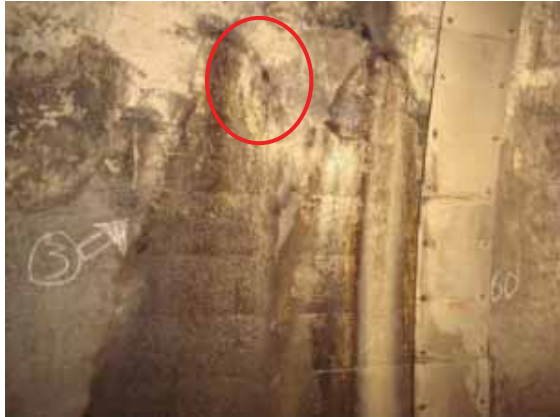
漏水 16			
変状種類	漏水	対象箇所	覆工
部位区分	アーチ	変状規模	延長 1m×周長 4m
漏水の度合	噴出	利用者への影響	有
施工方法	矢板工法	判定区分	IV判定
変状概要	変状状況写真		
アーチコールドジョイントからの漏水 (噴出)。

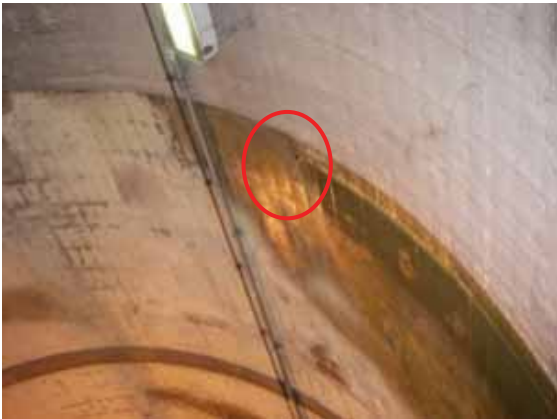
漏水 17			
変状種類	漏水	対象箇所	覆工
部位区分	アーチ	変状規模	延長 0.5m×周長 8m
漏水の度合	噴出	利用者への影響	有
施工方法	矢板工法	判定区分	IV判定
変状概要		変状状況写真	
アーチの横断目地からの漏水 (噴出)。
