## 福岡県八女市調査報告

- 1．調査日：平成24年7月23日（月）～24日（火）
- 2．調査者：土木研究所土砂管理研究グループ 火山・土石流チーム

### 3．調査対象箇所

- ・八女市星野村柳原地区
- ・八女市黒木町笠原地区

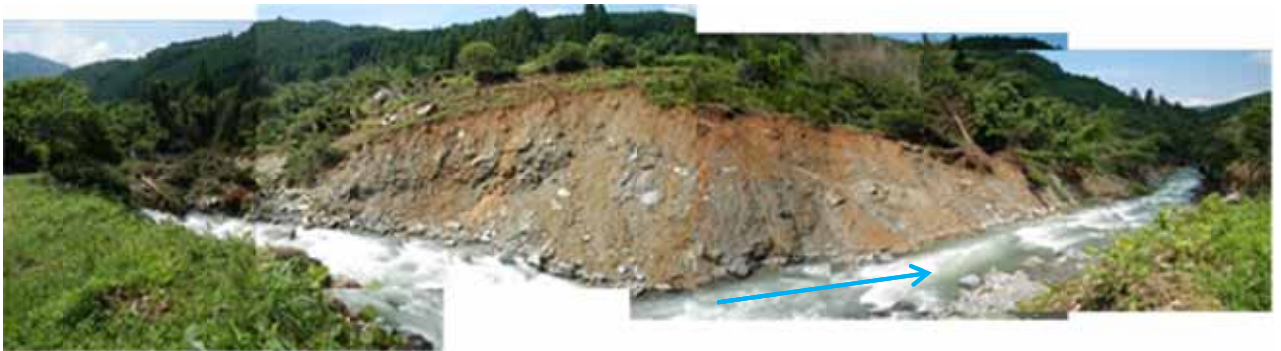
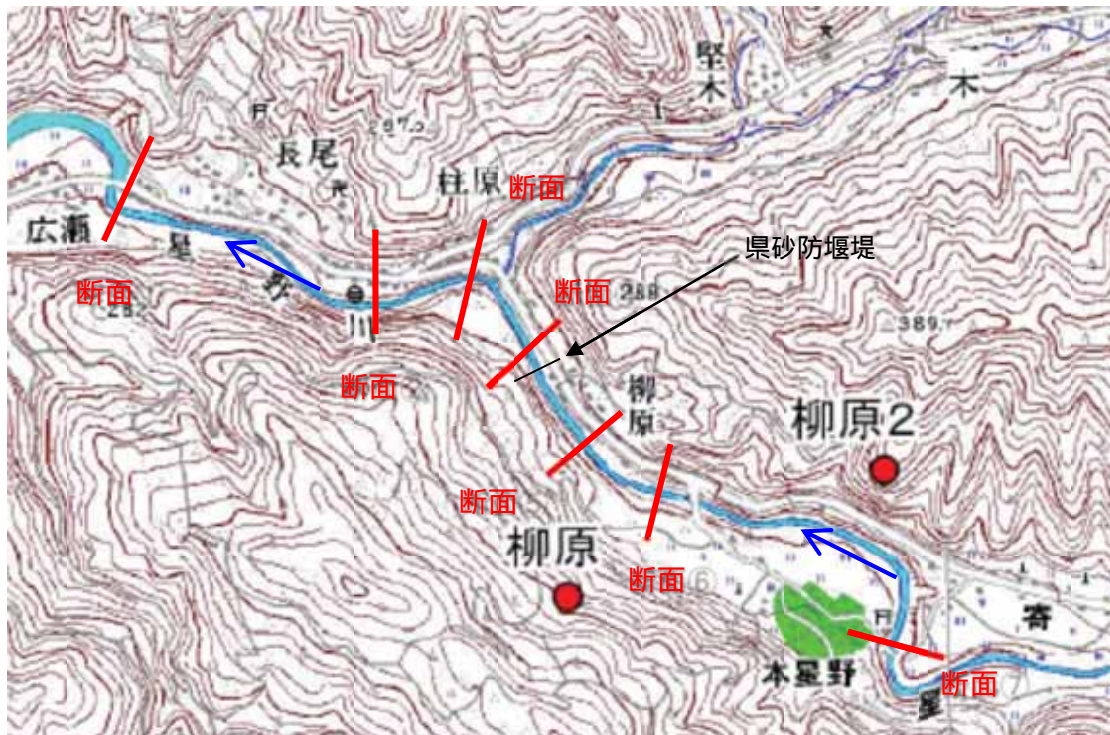
### (1) 柳原 1

(崩壊全景)

・柳原地区左岸側で発生した地すべりにより、一時的に河道閉塞が生じた。河道閉塞及び通水については、下流約 3 kmの光延橋水位計（福岡県）データにより確認。7月14日 20：00～21：00にかけて、閉塞～決壊したことが推定できる。

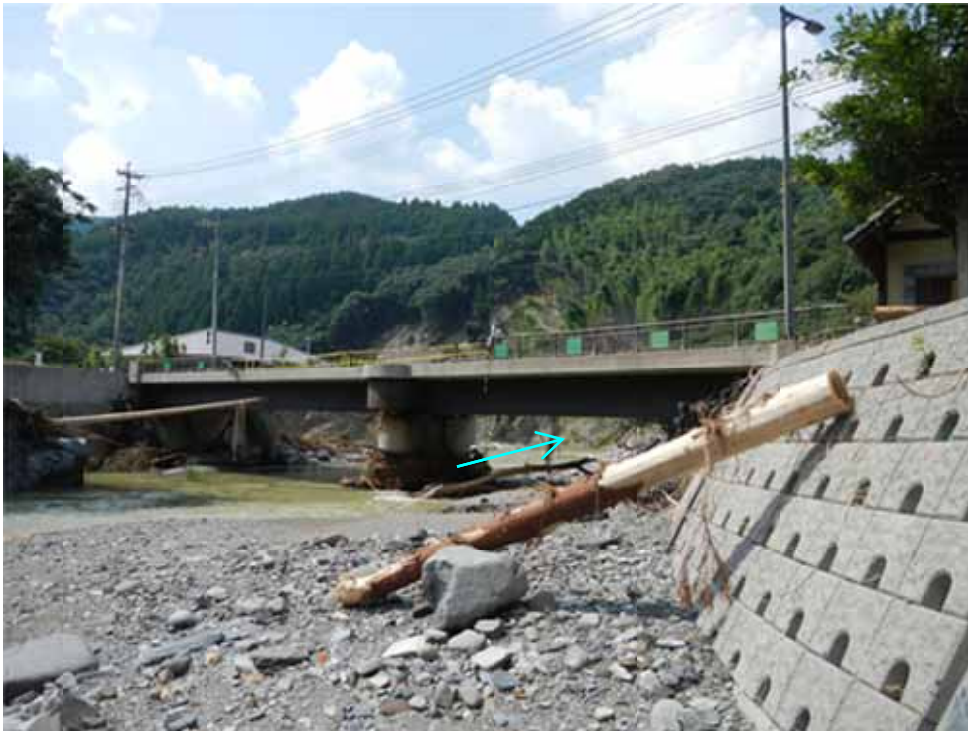
・断面 広瀬地区 橋梁上流

橋梁の高欄が損傷しており、洪水時に越流したことが推定される。

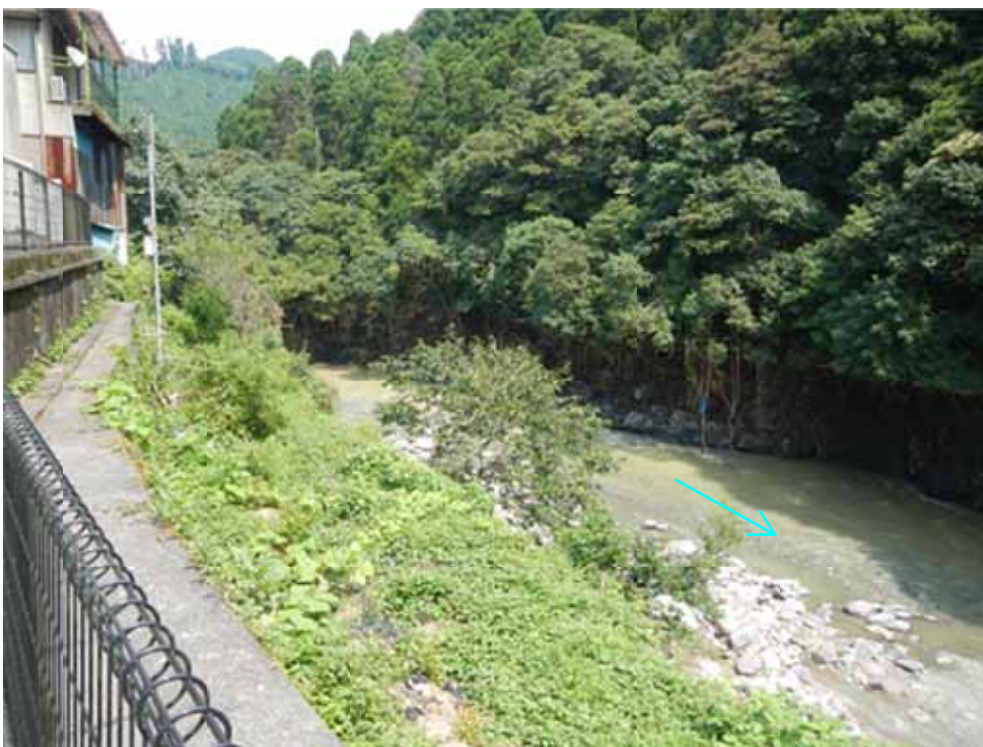
・断面 長尾地区 農協裏（河積が狭窄する部分）

河幅が狭く、保全対象と河道が近接する箇所。比高が高いため越水の痕跡は見られない。

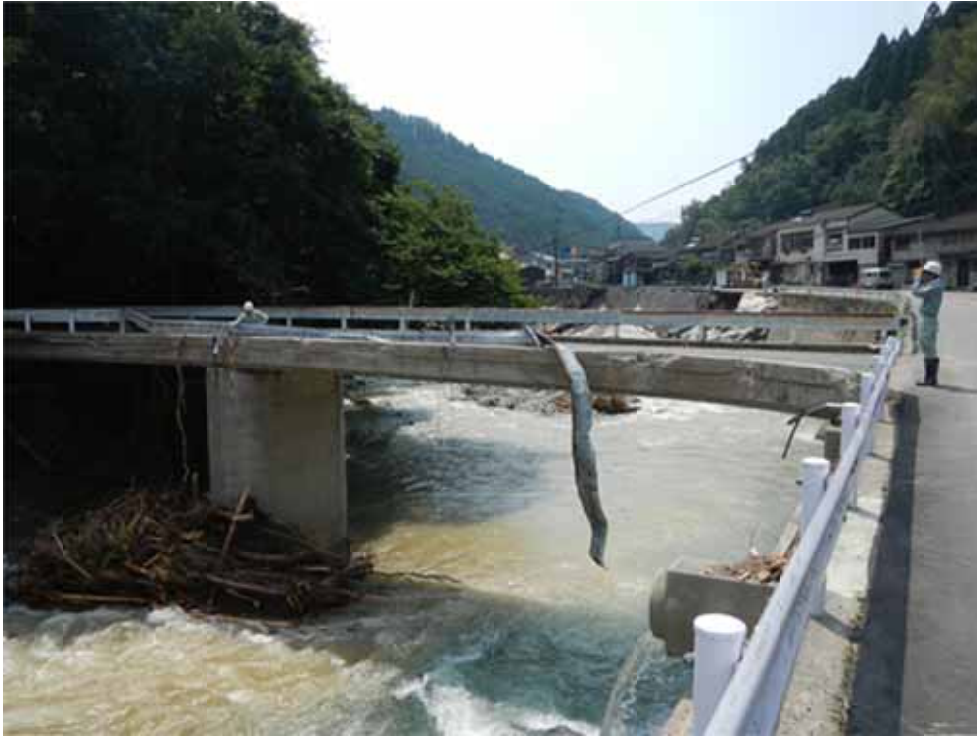
・断面 柱原地区 合流点下流 橋梁のガードレールが損傷

合流点付近に倒壊家屋、土砂堆積が見られるため、この断面より下流側については、支川の影響が大きいことが推定される。

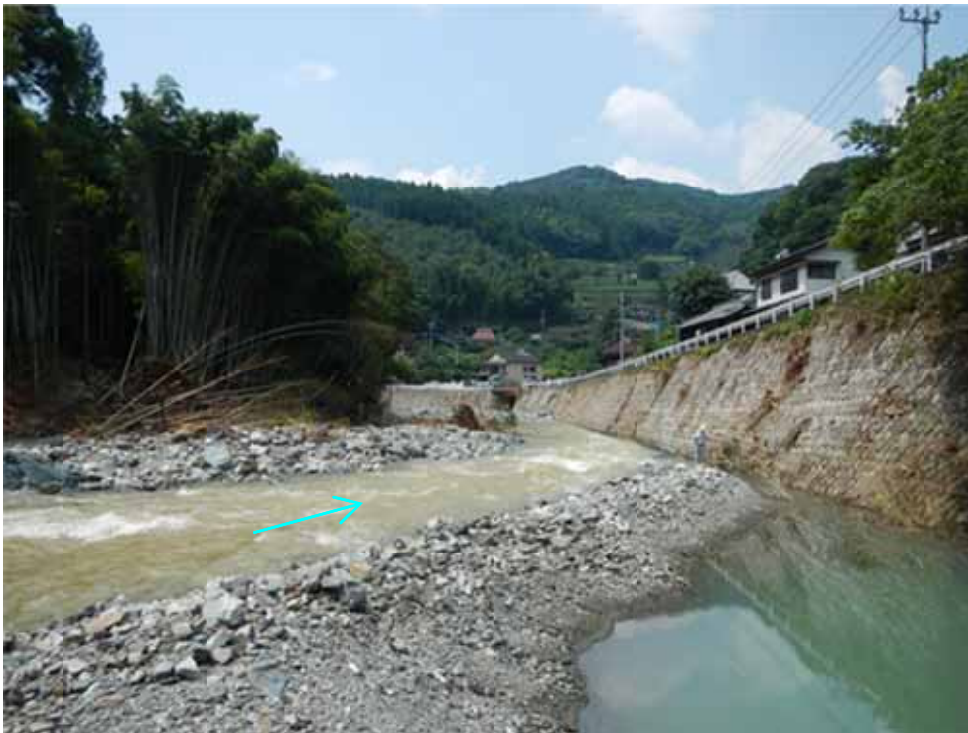
・断面 柳原地区 福岡県砂防堰堤下流

拡幅部に相当し、上流からの流出土砂が堆積。

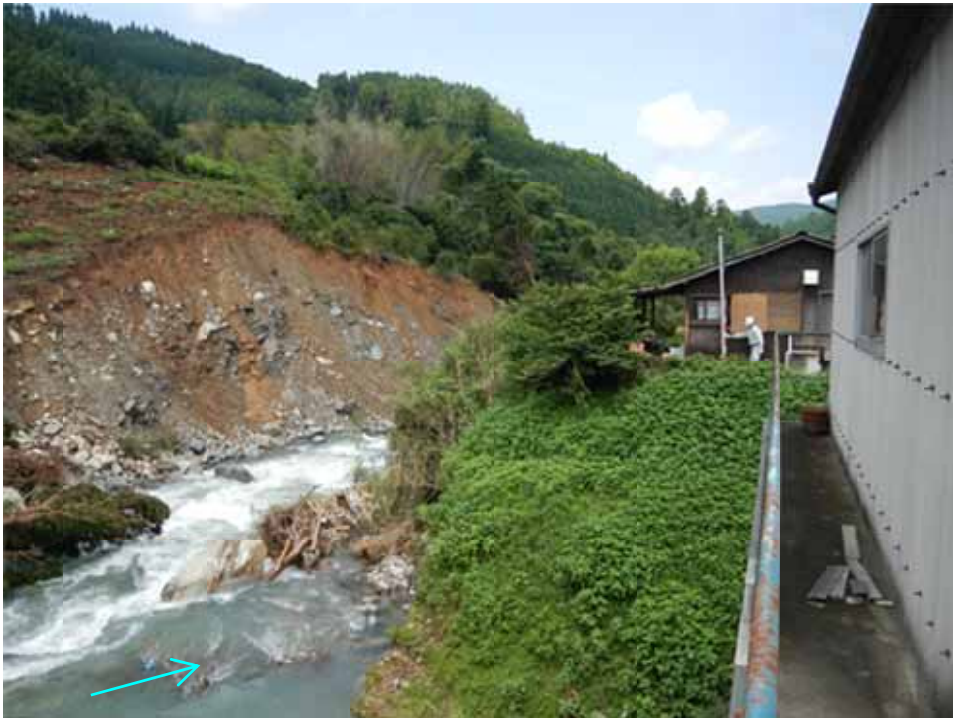
・断面 柳原地区 河道閉塞箇所越流開始点付近（土産物店）  
水面の状態から、越流開始点付近と推定される。

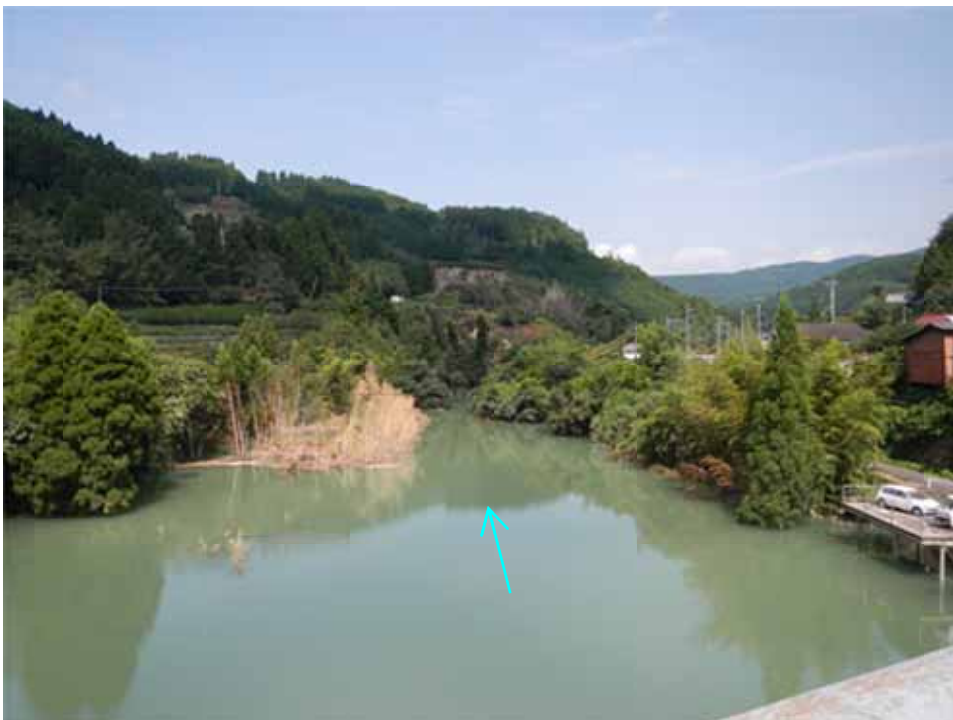
・断面 柳原地区水位計の設置された橋梁  
湛水域の状況。調査時点でも水深 5.0m 程度。

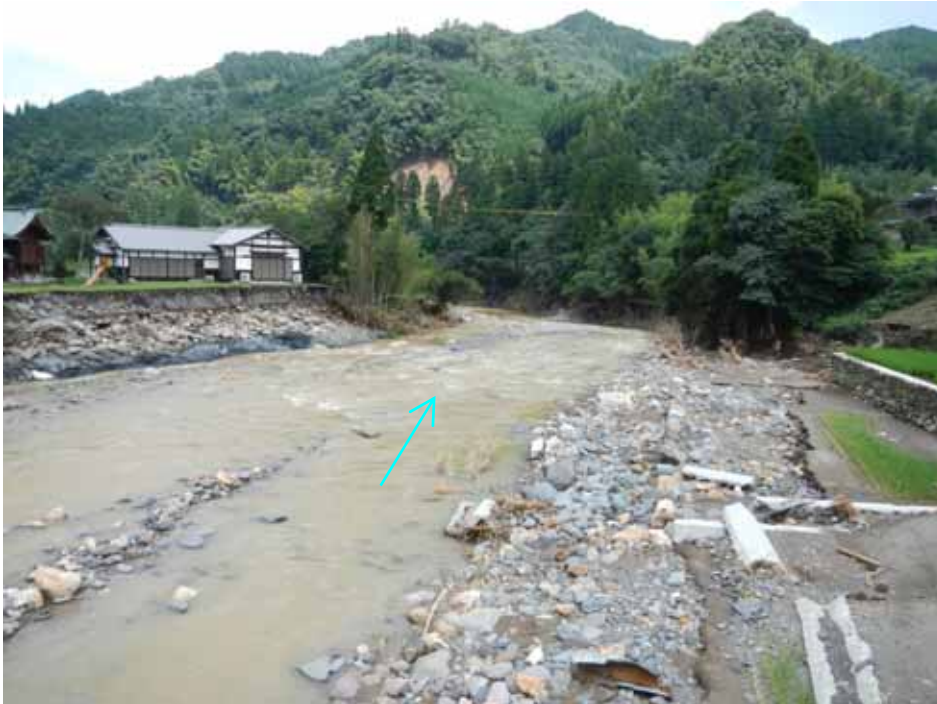
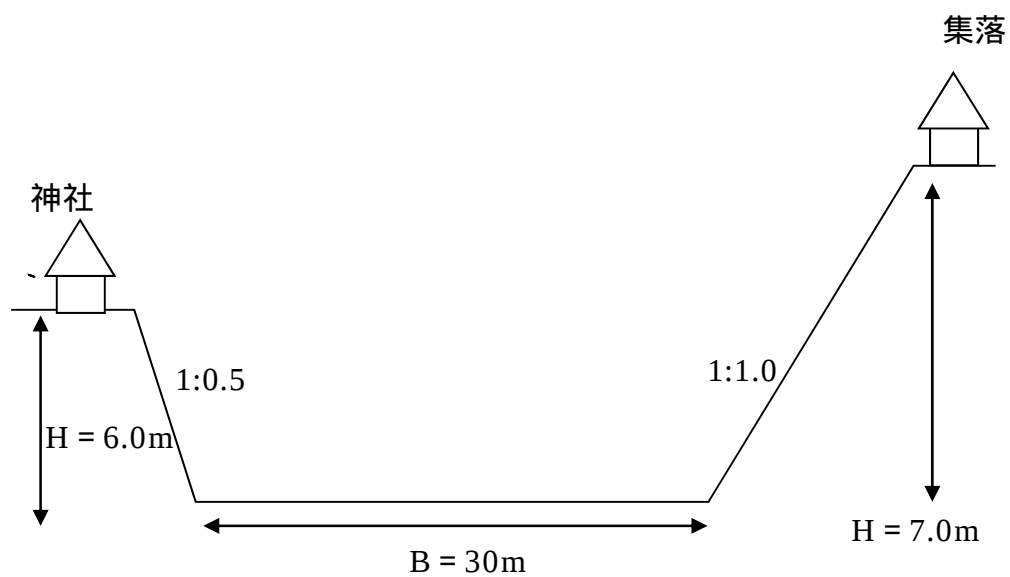
・断面 柳原地区左岸に神社・公民館

右岸側段丘、水田、立木に侵食痕跡が確認されるが、左岸側神社、公民館の建物、地表面には痕跡が見られず越水しなかったとみられる。左右岸の状況から、左岸公民館の宅盤より若干低い高さが湛水時の最大水位と推定される。

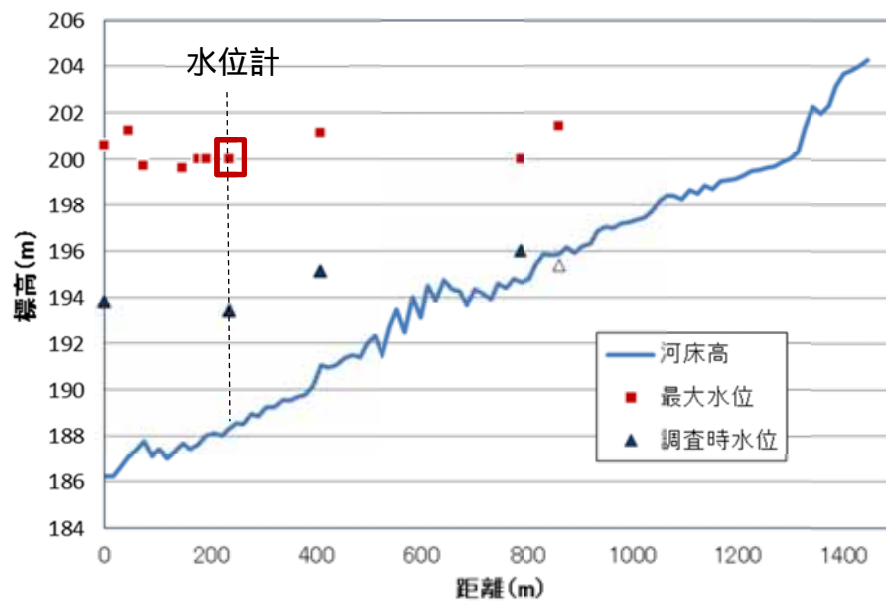
図3 河床高と痕跡水位の関係

- ・河道閉塞時の越流点は、水面の状況より、右岸土産物裏の地点と推定される。越流点における道路高（宅盤高）から水面までは約 6m。建物に付着した泥、住民への聞き取りにより、最大水位痕跡は概ね標高 200m～202m の範囲と推定される。ただし、最大水位時が越流開始時刻かは明らかでない。

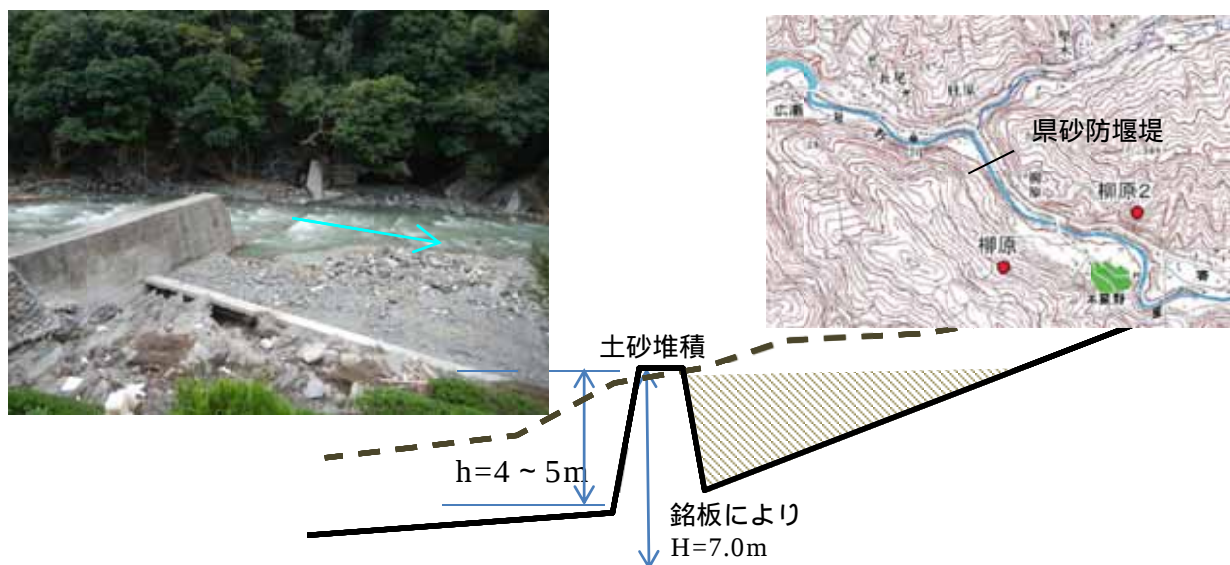
・地すべり末端直下に、昭和 37 年築造の砂防えん堤（ $H=7\text{m}$ ）があり、えん堤下流から上流にかけて、水通し天端の高さまで流出土砂で埋塞されていた。地元住民によると、以前は砂防堰堤の下流側に 4～5m の落差があったとのことで、今回の土砂流出で堆積したものと考えられる。築造から 50 年以上経過しているため、砂防堰堤は満砂状態だったと想定され、上流側の河床上昇はそれほど大きくないものの、以前の河床勾配より急勾配で土砂が堆積している状態であり、今後下流への土砂流出が懸念される。

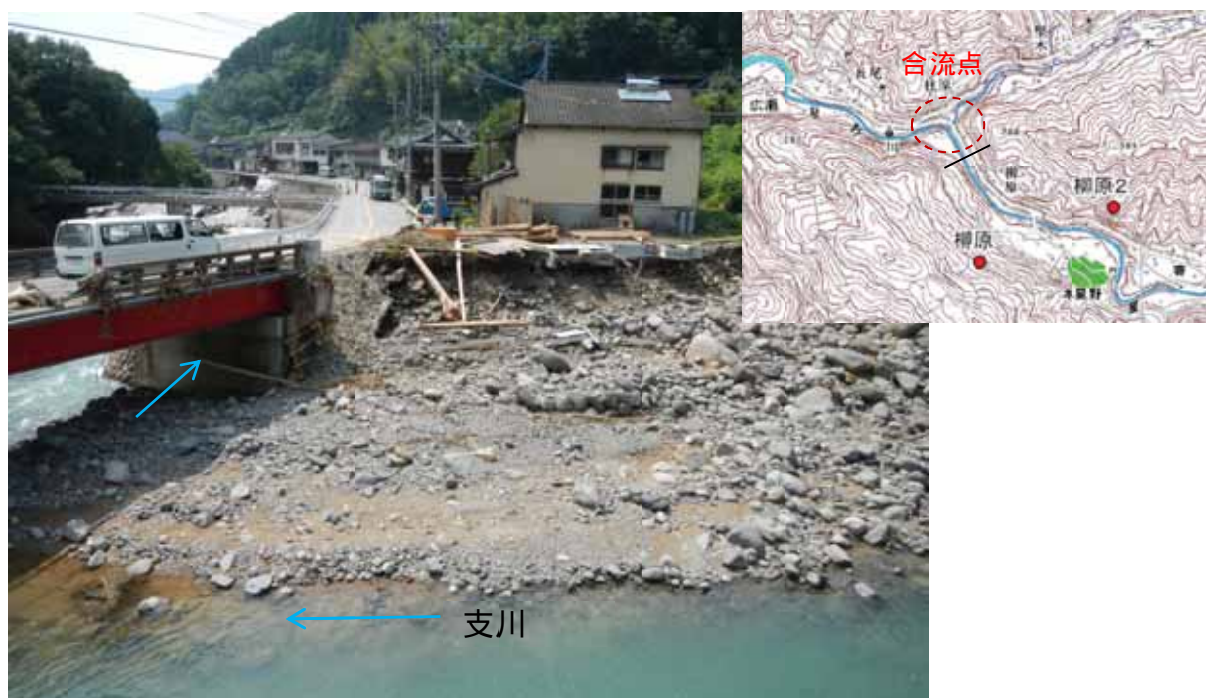
・地すべり土塊下流支川合流点付近では、橋梁の損傷、河川護岸の流出が確認されたが、合流点付近の土砂流出、家屋の損壊状況から支川からの土砂流出の影響と思われる。

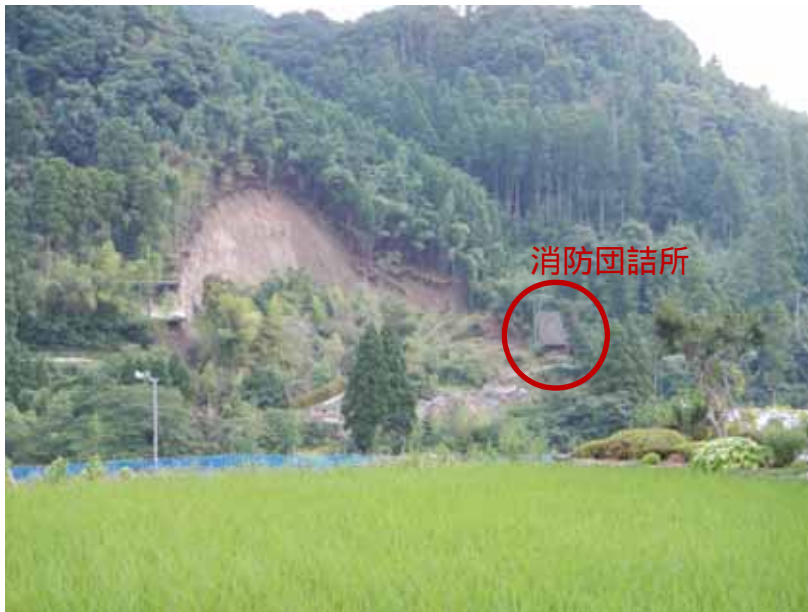
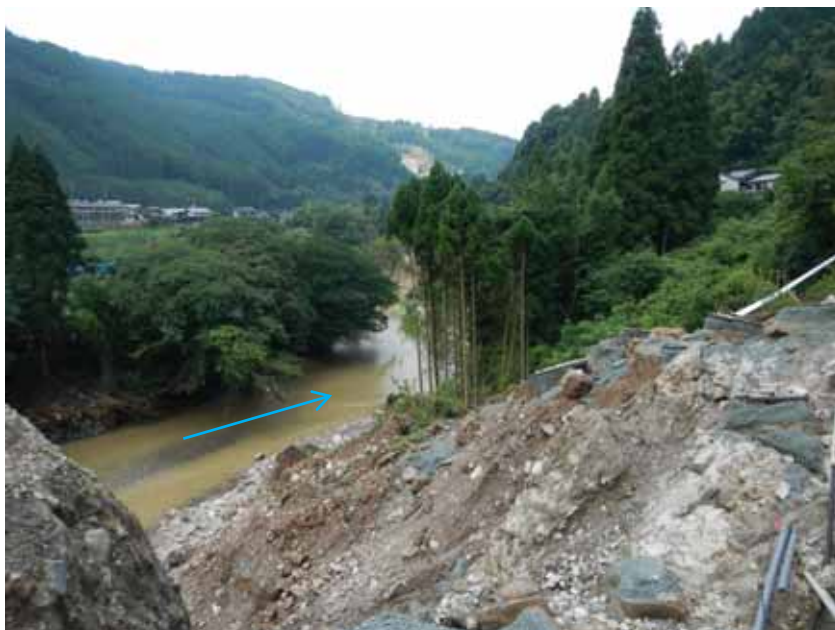
( 2 ) 柳原 2

- ・ 柳原 1 の約 500m 上流右岸側で発生した地すべり。県道 57 号の斜面上部からすべり、周辺の舗装面にも亀裂が生じている。消防団詰所の建屋が倒壊している。
- ・ すべり面は明瞭で移動土塊は斜面～河道の間に堆積している状態。現時点で河道閉塞は生じていない。

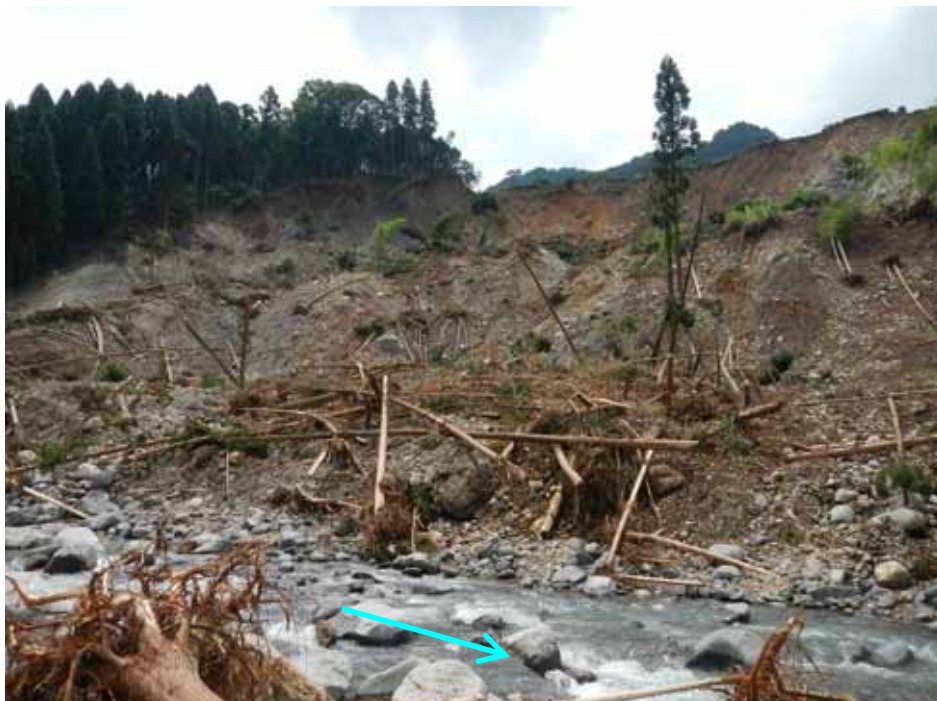
笠原 全景（右岸より左岸の崩壊地を撮影）

- ・星野川左岸斜面で発生した高さ約 60m、幅約 120m の地すべり。
- ・隣接する一帯の斜面が同様の地すべり状の地形を呈し、農地利用が進む。
- ・斜面下部から約 30m の高さで移動土塊が停止。倒伏していない立木もある。(中流横断面図参照)
- ・斜面上部は平坦地で水田として利用されているが、移動土塊部は針葉樹及びタケ林。
- ・右岸側は河床から高さ 11m より上部は水田、15～17m の位置に道路。
- ・右岸側に土砂の堆積、崩土の到達した痕跡はない。また、閉塞時の越流の痕跡もない。ただし、右岸水田の川際の稲が下流側に倒伏していたため、河川の水位ピーク時には水田部に若干溢水はしている。
- ・現在の河床幅は、最も狭い部分は 10m となるが、河床から斜面中腹で停止している土塊までは、約 60m 以上あり、再移動時も閉塞する可能性は低い。(中流横断面図参照)

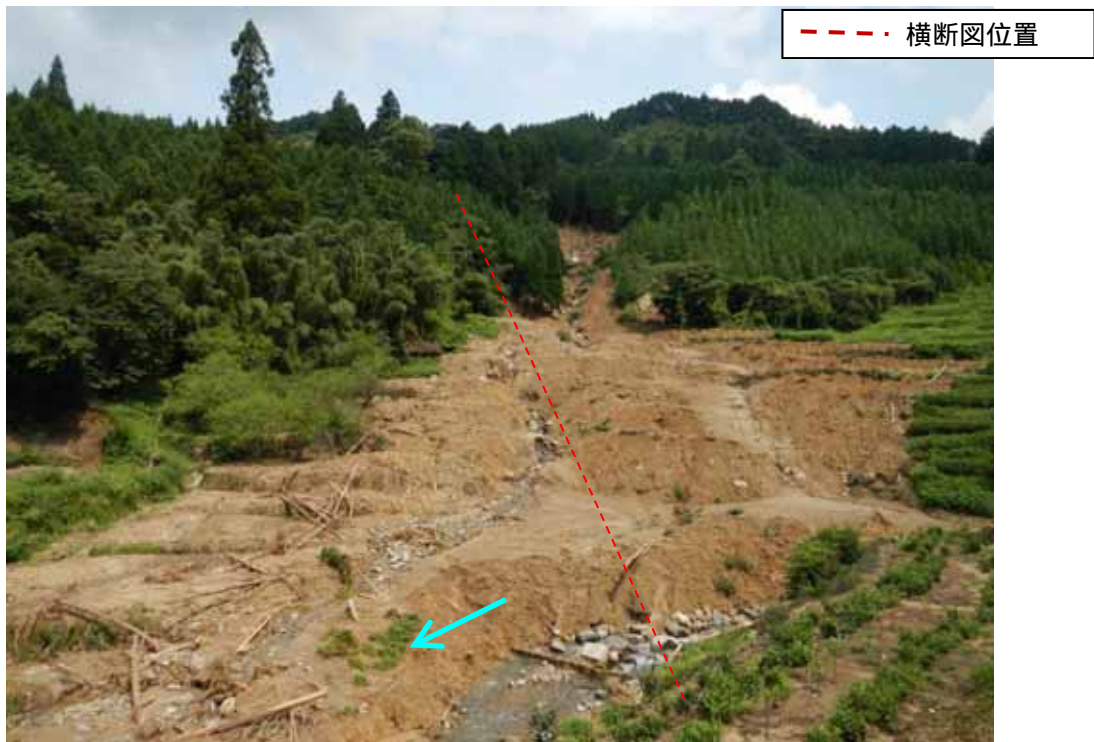
笠原 全景（左岸より右岸の崩壊地を撮影）

- ・斜面上部からの浅い崩壊に起因する土砂流出（崩壊地は遠方からの目視）。土石流形態で流出したか崩壊土砂が流出したかは不明。流出した土砂が棚田地形上にゆるい勾配で堆積（ $20^{\circ}$ 程度）。
- ・崩壊土砂の堆積幅は35m、高さは斜面肩まで約40m。ただし、源頭部は地上からはほとんど確認できない。
- ・対岸では流水による侵食が一部みられるが、崩壊に起因する土砂の到達によるものかは不明。
- ・崩壊斜面上の水筋には一部露岩が見られ、斜面上の崩壊残土は少ないものと思われる。
