溪流調査結果概要

2014/08/30 13:00 ~ 16:00

小原山川（土石流危険溪流番号：I-1-9-303）

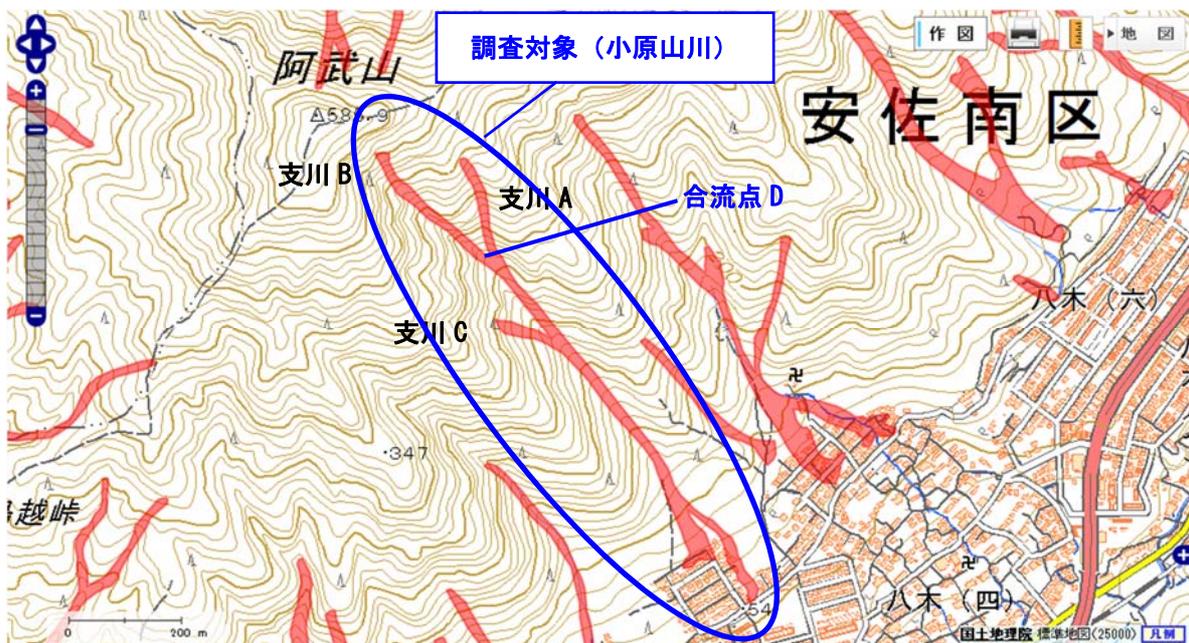
小原山川は広島県広島市安佐南区八木で大きな被害を引き起こした溪流である（図-1）。図-1 に示す赤のハッチ箇所は国土地理院の空中写真判読（8/28 垂直写真使用）により判明した土砂流出箇所である。なお、図-1 に示す支川 C は本調査では確認していない。

図-1 現地調査対象溪流と土石流流下範囲（地理院地図 HP より）

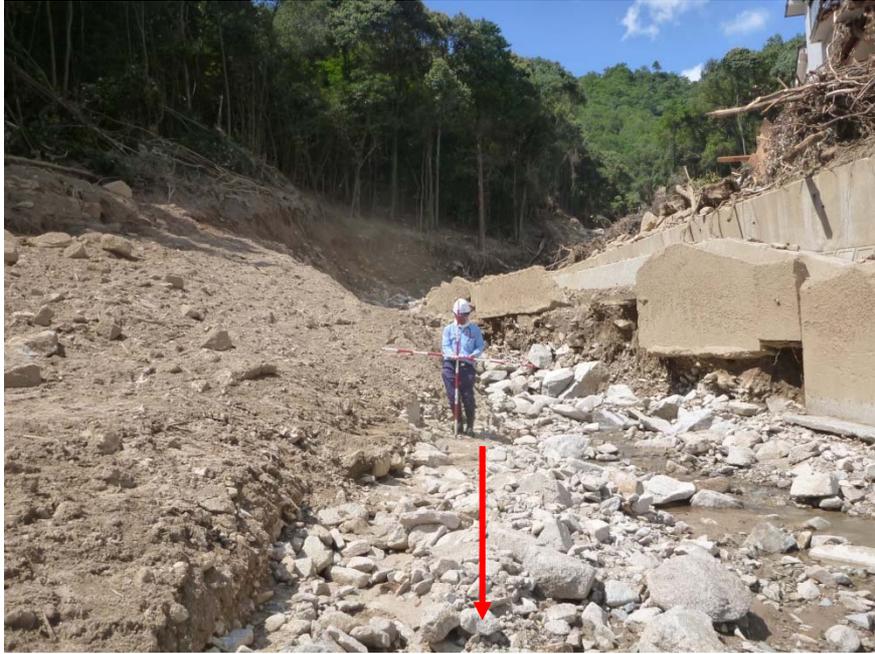
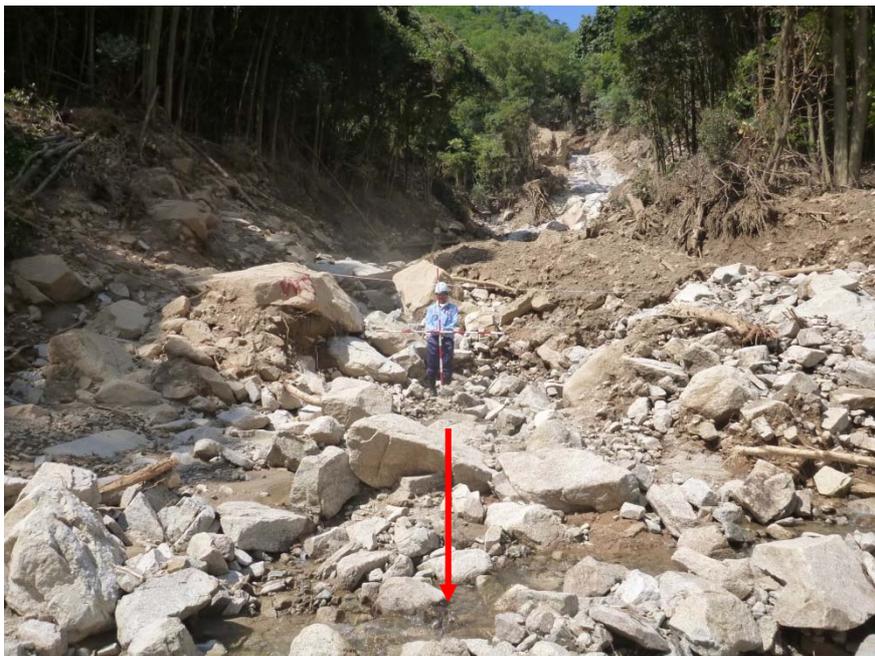
写真-1 本川下流部（被災家屋周辺）

写真-2 本川下流部

写真-1, 2 は本川下流部の状況を示す。なお、写真中に示す矢印は流水の方向であり、以下同様である。本川下流部では大小様々な砂礫が堆積し、砂が主に堆積している箇所においては非常にゆるい箇所が点在していた。また、急勾配なため基本的に侵食傾向にあった。

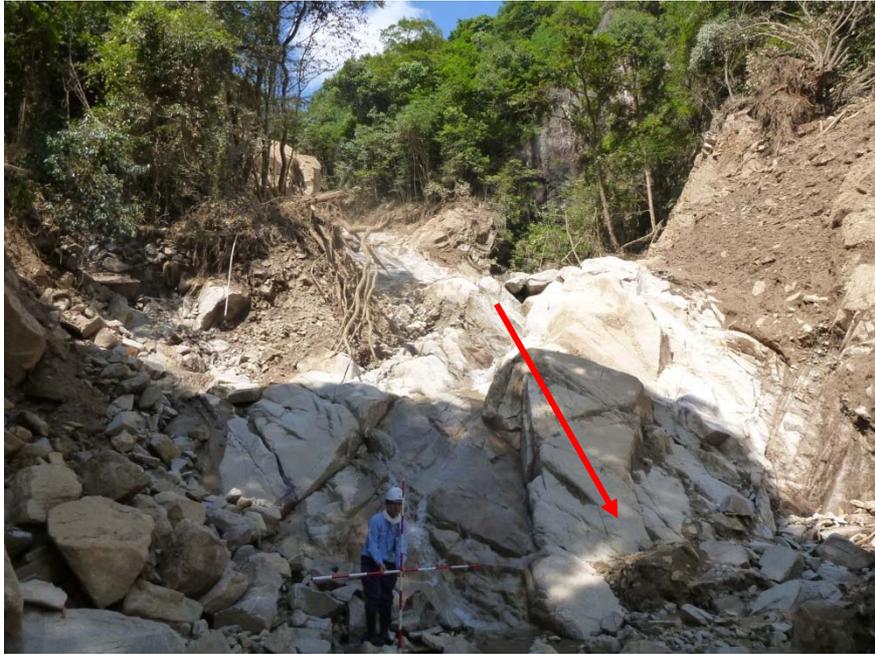
写真-3 本川中流部①

写真-3 ～ 6 に本川中流部の河道の状況を示す。写真に示すように、本川中流部の河床は岩盤が露出した区間が続いていた。側岸は土砂で構成されていることから考えて、急勾配であること及び両支川の合流により流量が大きくなるために土砂の堆積が起りにくい条件であることがその理由と考えられる。なお、側岸は土石流の流下時に侵食された痕跡が確認された。また、写真-5 に示されるように、流路が湾曲する箇所ですり流が側岸に衝突しながら流下したため、左右岸で侵食高さが異なる箇所が見られた。なお、調査時点では支川合流点 D 付近から湧水が確認され、それより上流では河床上の流水の存在は確認されなかった。

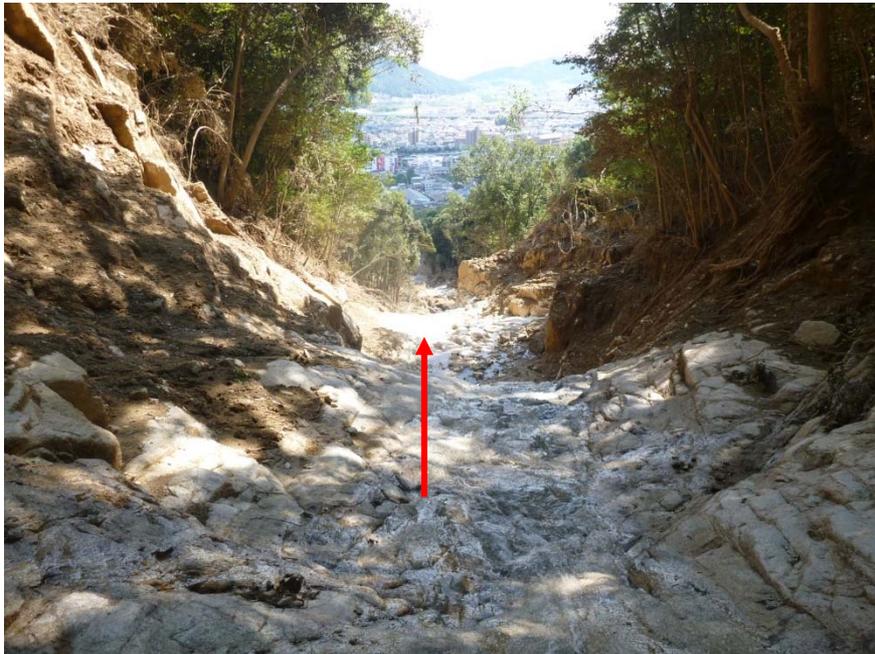
写真-4 本川中流部②

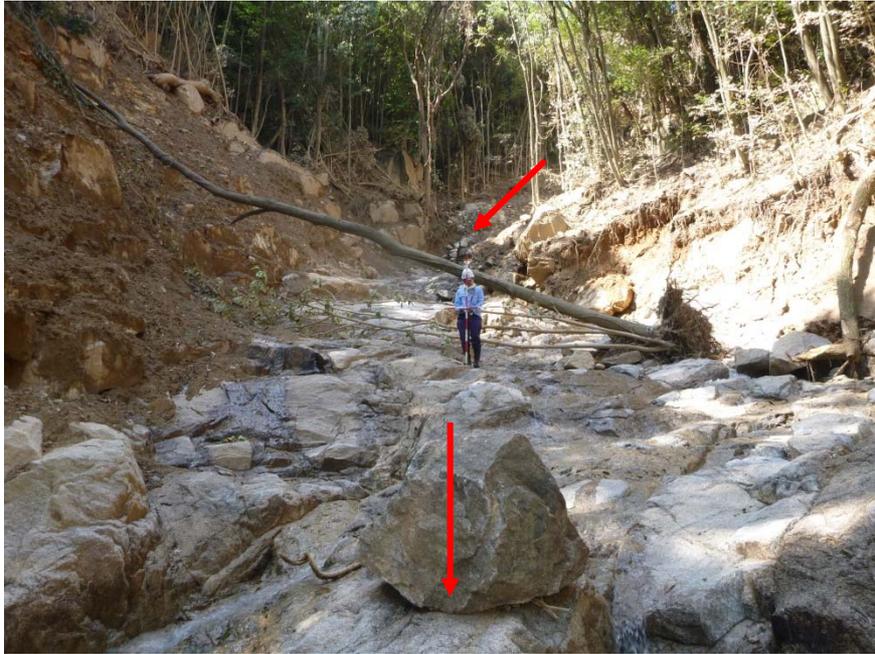
写真-5 本川中流部③

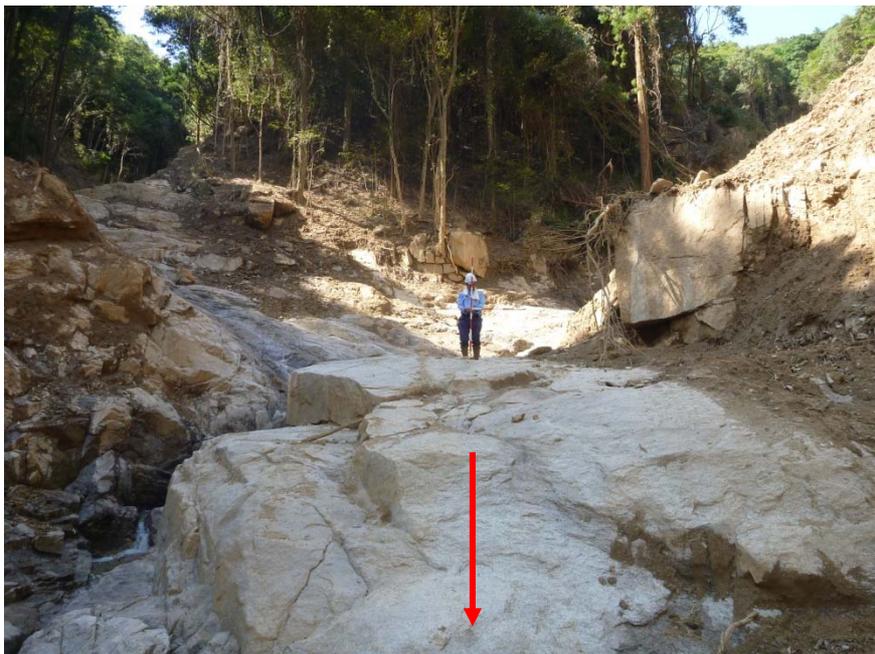
写真-6 支川合流点 D

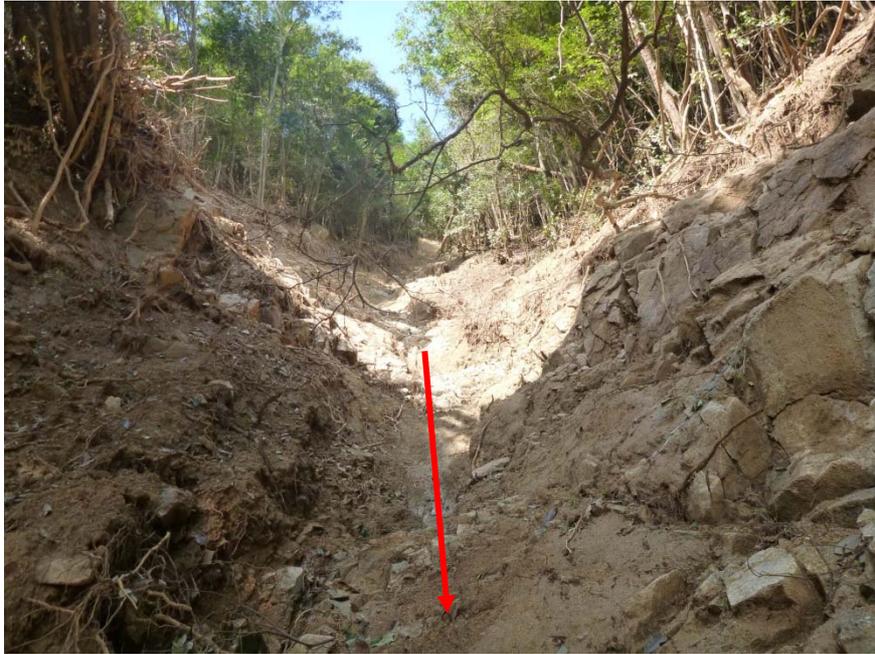
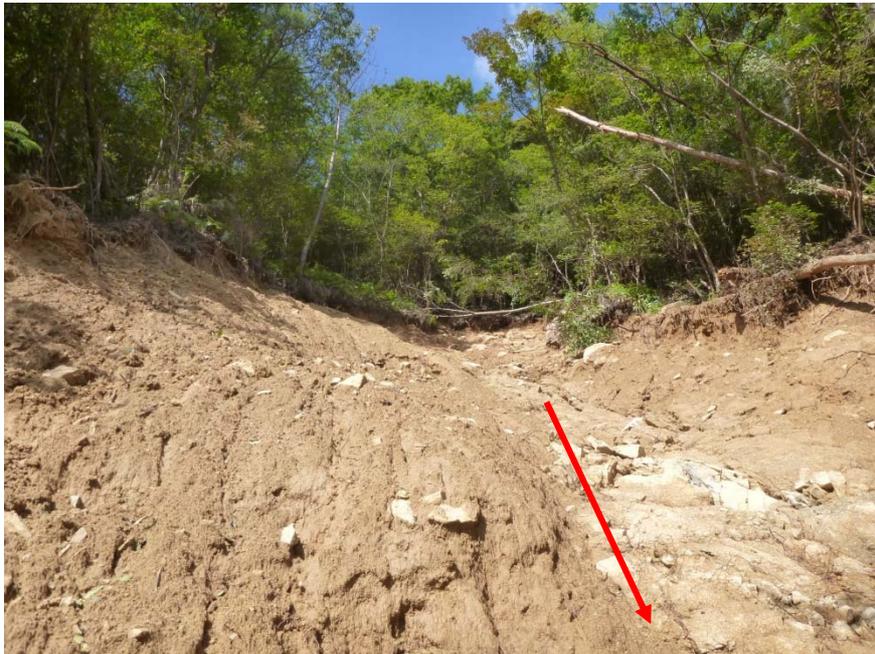
写真-7 支川 A の状況

写真-8 支川 A 源頭部の状況

写真-7, 8 は支川 A の状況を示す。写真に示されるように、源頭部では河床上に土砂の堆積が確認された。今回の災害では溪床堆積物の再移動であると思われる。源頭部の勾配は約 40° である。

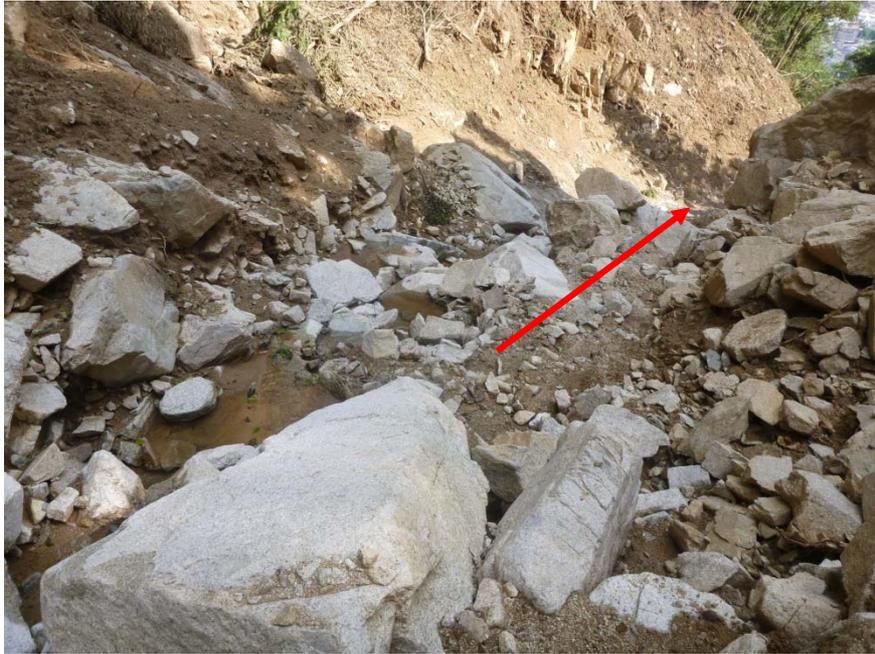
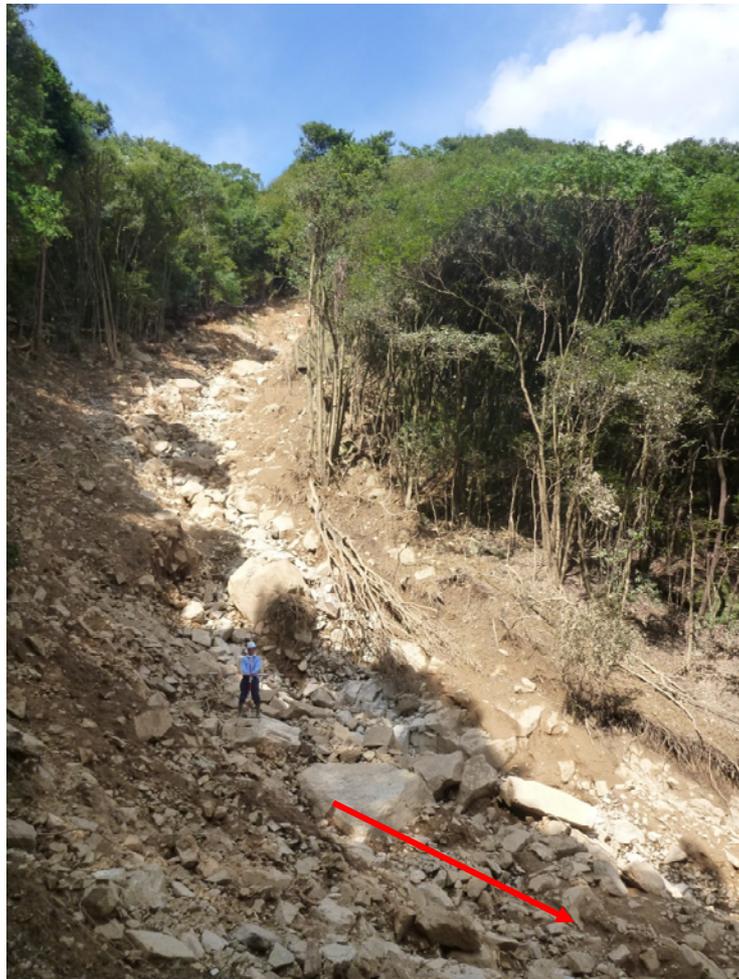
写真-9 支川 B の状況

写真-10 支川 B 源頭部の状況

写真-9, 10 に支川 B の状況を示す。写真に示されるように、支川 B の河床上には砂礫の堆積が見られた。今回の災害では溪床堆積物の再移動であると思われる。源頭部の崩壊地の勾配は約 28° である。
