CAESARの臨床研究事例

CAESAR

独立行政法人土木研究所
構造物メンテナンス研究センター

CAESAR 臨床研究事例 目 次

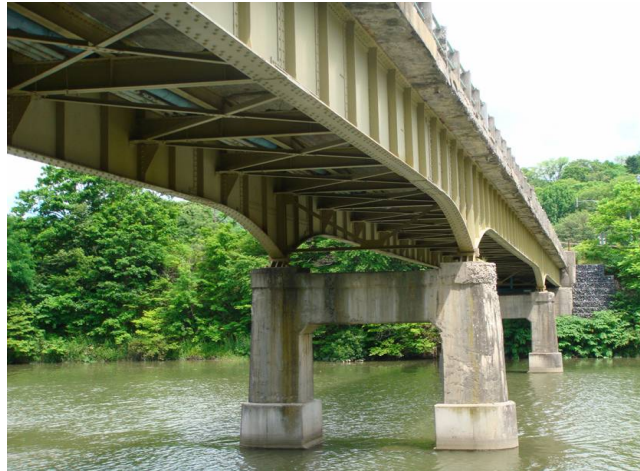
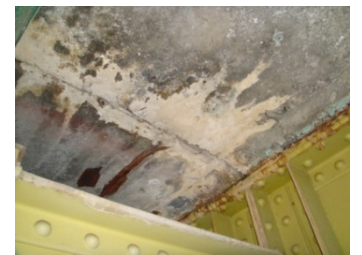
床版目地の漏水、遊離石灰

49年間供用, 2主桁, 約8m間隔に床版目地, 劣化

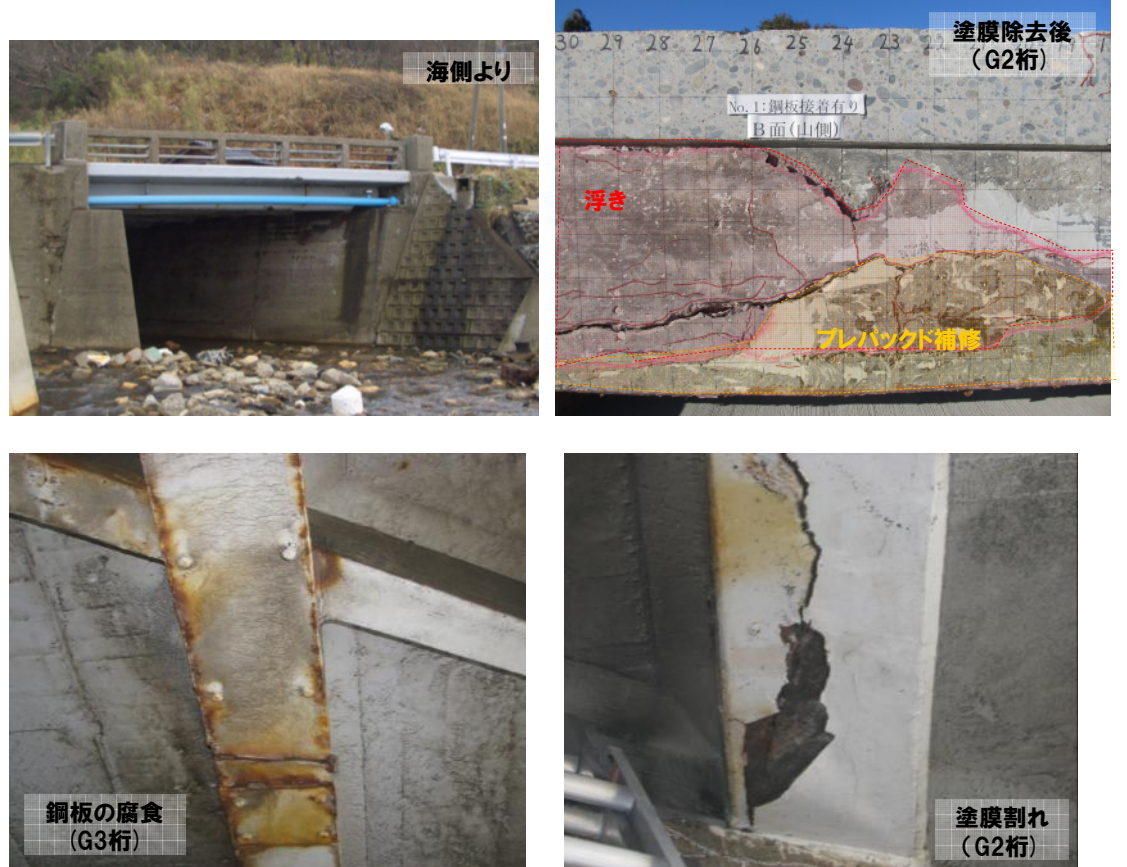
- ◇ プレパックド断面修復・鋼板接着・表面保護するも、再劣化
- ◇ LCCの比較により撤去
- ◇ 鋼材位置塩化物イオン量: 5.7kg/m³

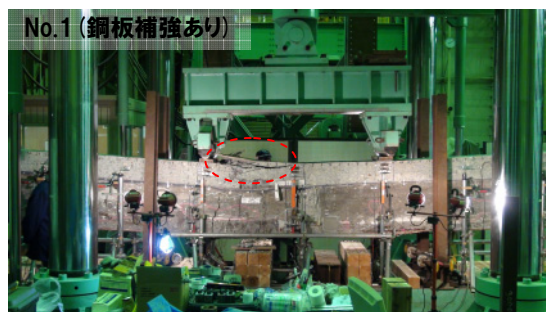
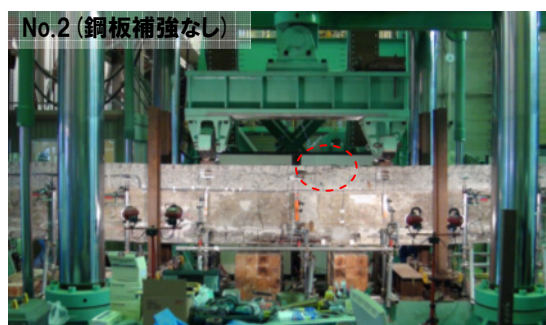
載荷試験後の破壊状況

- ・鋼板接着に耐荷力増加の効果がない
→ 鋼板の接着方法に問題
- ・プレパックド、鋼板に剛性を高める効果

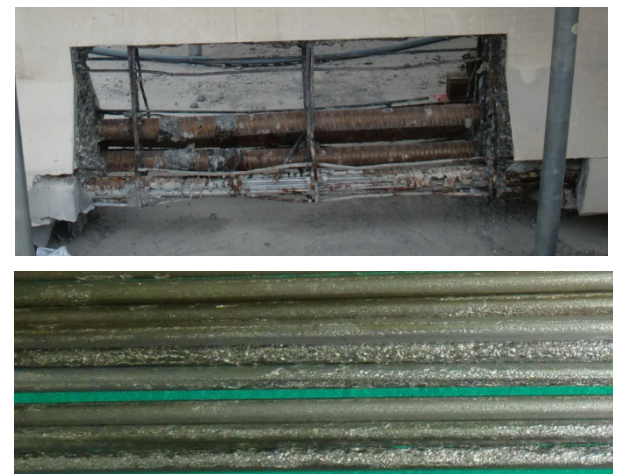
撤去桁下桁の解体調査
PC鋼線の腐食による断面減少の状況

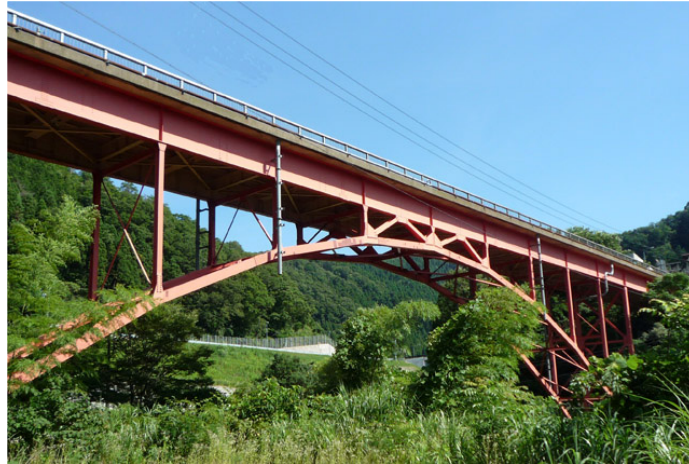
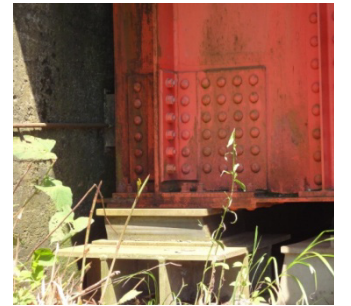
桁端部のあて板補強とゴム支承への取り替え(疲労対策)

46年間供用, 疲労・腐食損傷に対して補強対策を実施

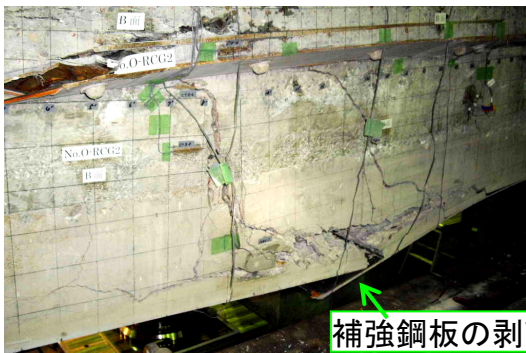
補強鋼板の剥離

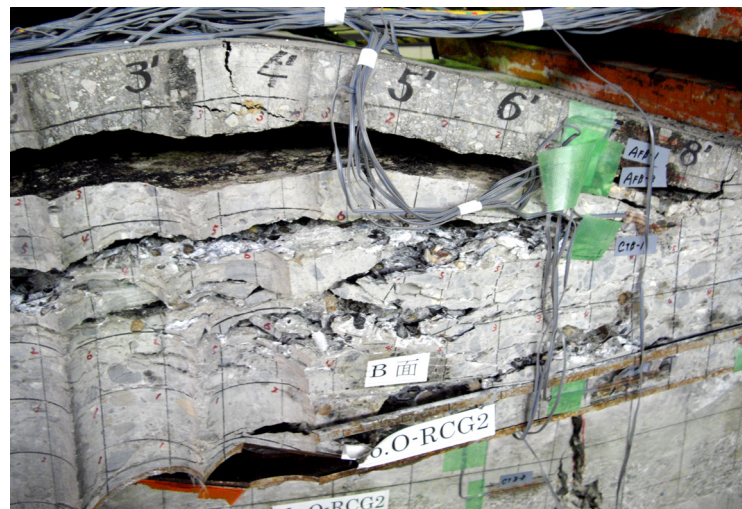
圧壊付近の上フランジ側面の状況

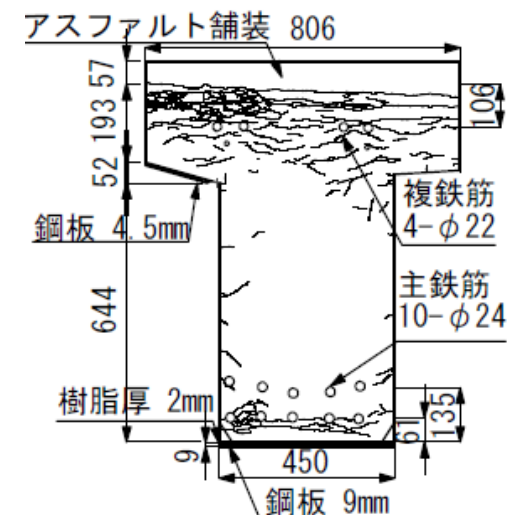
主桁断面 (b-b断面)
上フランジ(床版)の劣化が著しい。

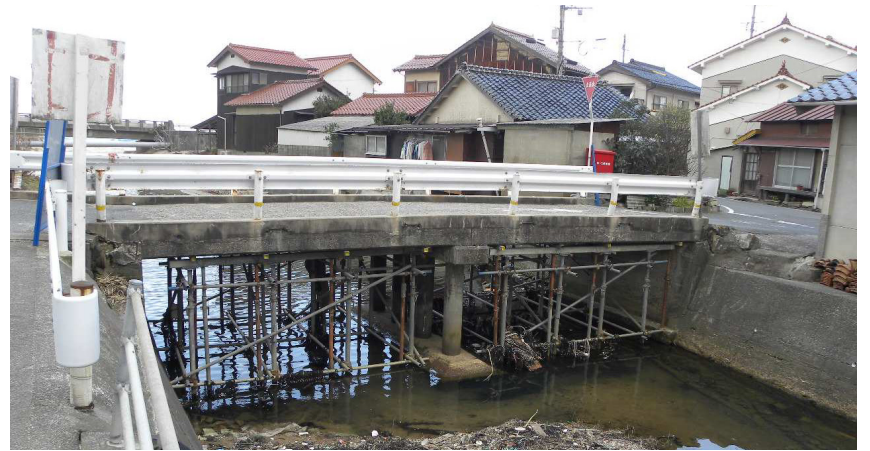
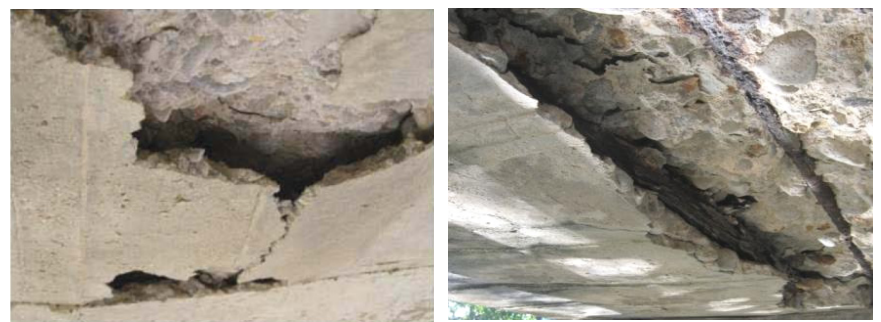
床版下面の剥離

主筋の腐食

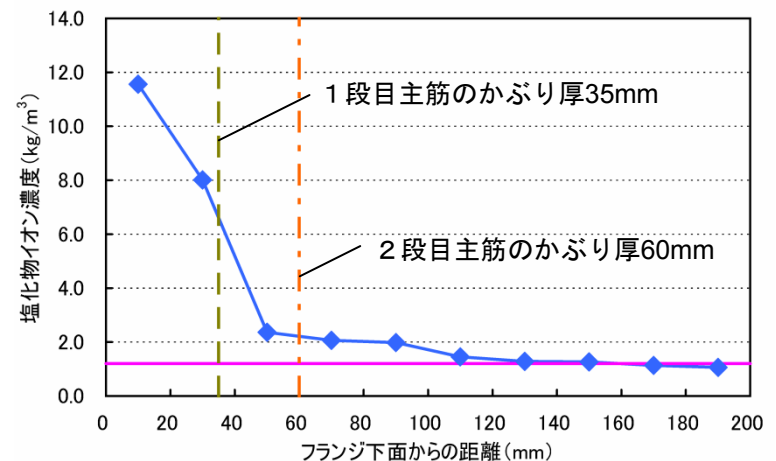
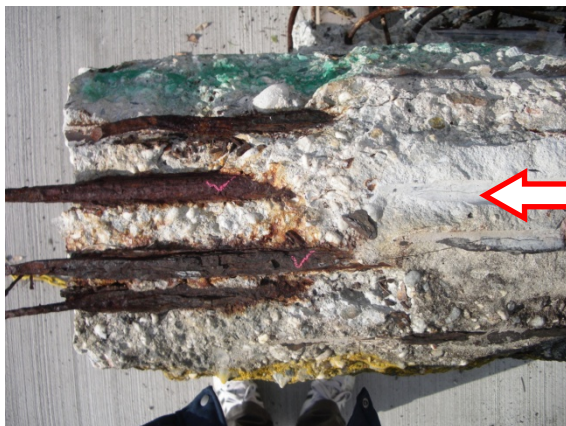
- ・海側の外桁では内側ウェブ面の方が塩化物イオン濃度が高い。
- ・鉛直方向の塩化物イオン濃度は1段目鉄筋付近と2段目鉄筋で差が大きい。
- ・桁内部の塩化物イオン濃度は表面から150mm程度で腐食発生限界濃度(1.2kg/m³)以下となった。
- ・1段目の鉄筋はほとんど消失していた。
- ・2段目の鉄筋はかぶり残存箇所ではほぼ健全な断面。
- ・断面減少率は露出部では著しかった。

露出した鉄筋

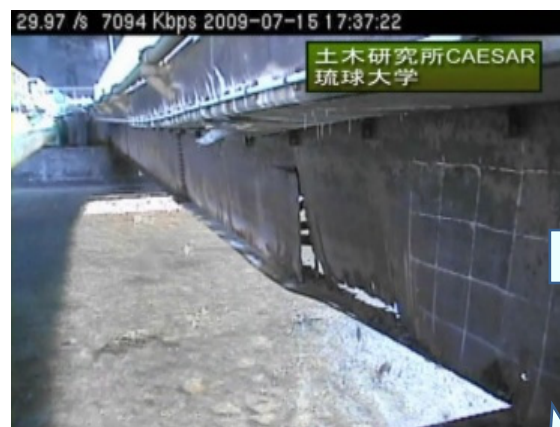
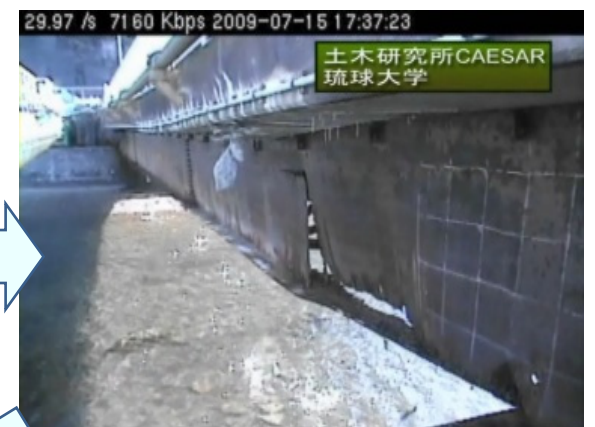
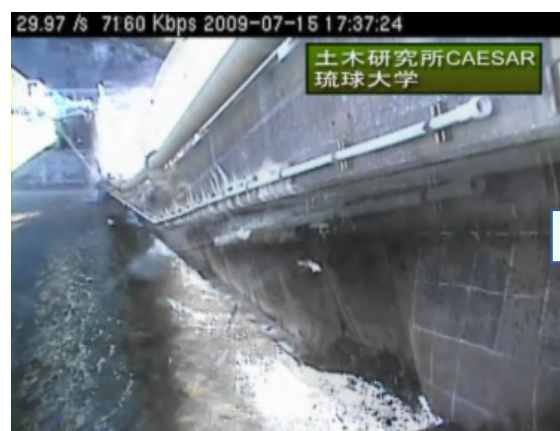
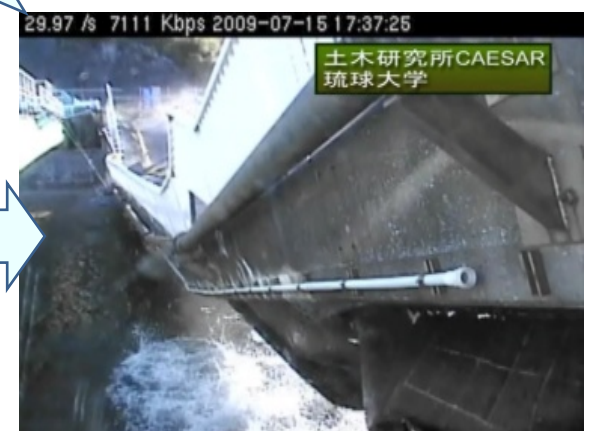
28年供用, 各所に著しい腐食損傷, 2009年に崩落

崩落の瞬間のカメラ画像

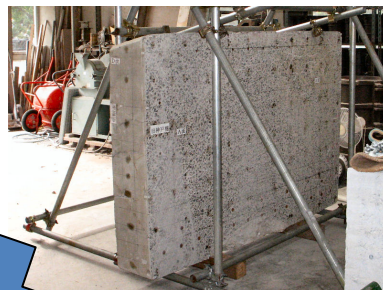
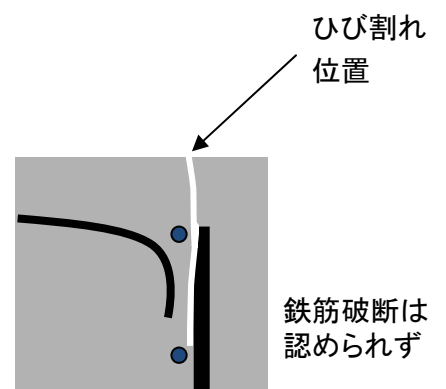
ひび割れ位置

鉄筋破断は認められず

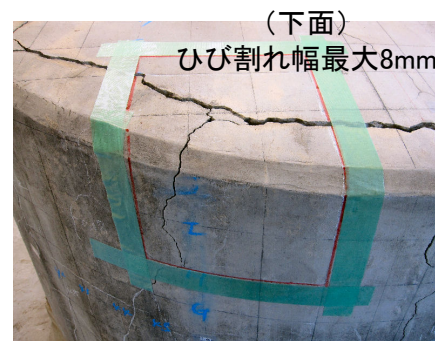
(下面)
ひび割れ幅最大8mm
