RC床版（凍害）
【張出し部】

診断セット【RC床版_凍害_張出し部】

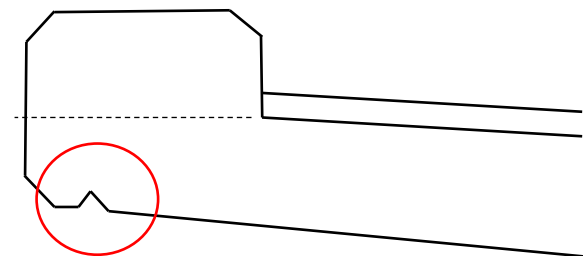
①溝型水切り

溝を入れる形状

- 溝型水切りについては、表面張力で溝部に雨水が滞留し、毛管現象により吸い上げられて鉄筋の腐食に繋がるのが問題にされたため、突出型への変更がなされた。
- 上記のような背景から、現在では突出型水切りを採用するのが望ましいとされている。

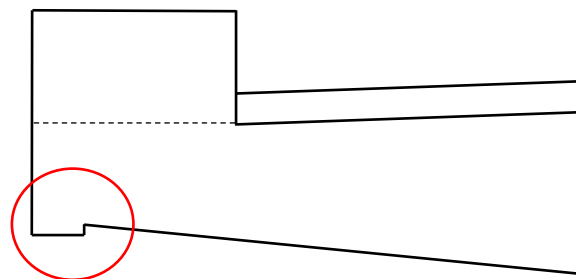
②突出型水切り

段を付ける形状

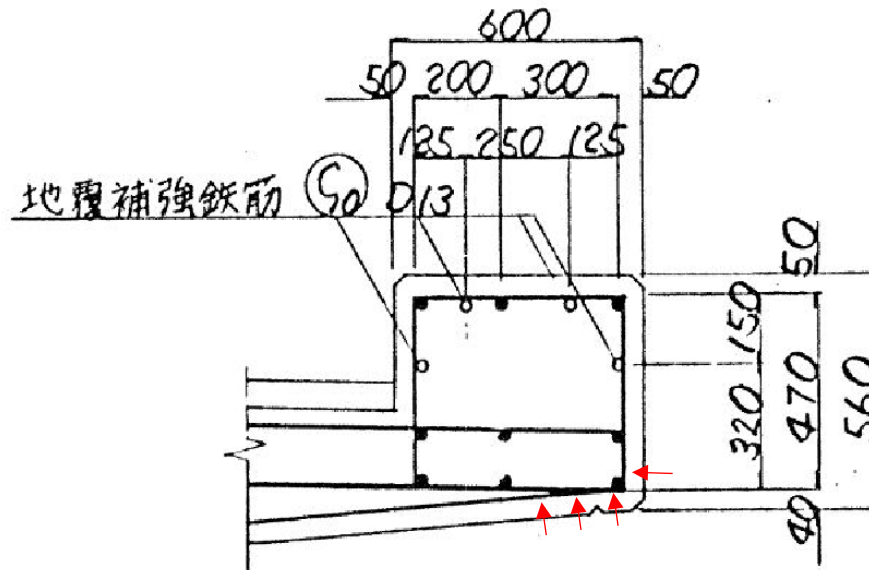
・張出し部のかぶり不足による鉄筋露出

- 橋軸直角方向の鉄筋が、施工不良によるかぶり不足が原因で露出しているケースがある。
- 写真は1951年架設の橋梁で確認された事例

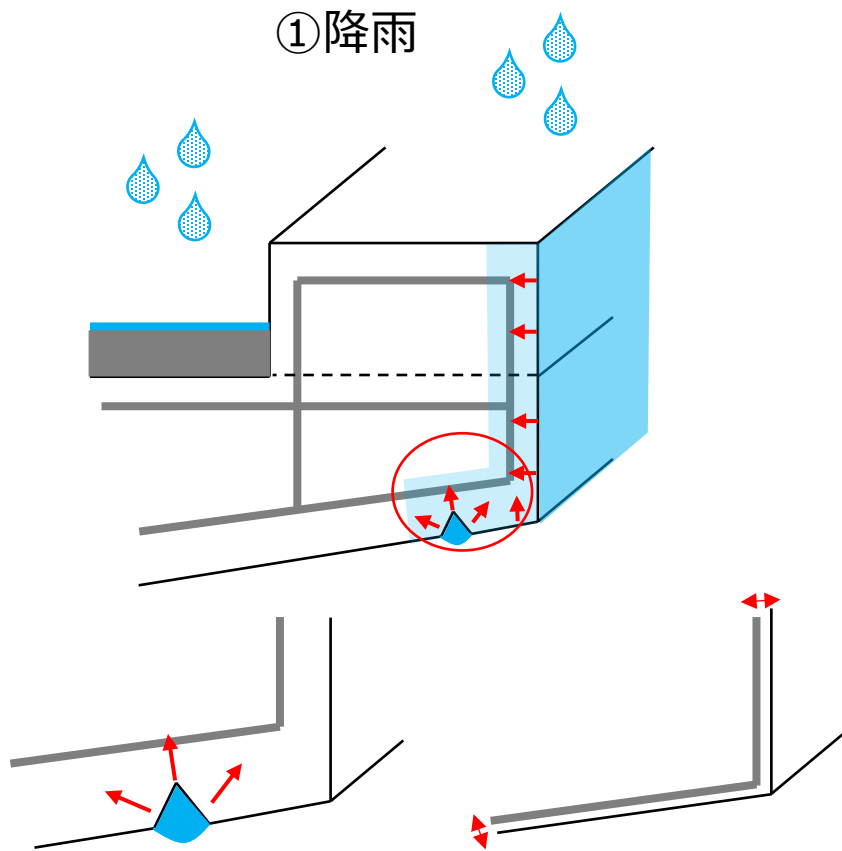
①降雨

施工不良によるかぶり不足しているケースがある
かぶり不足により鉄筋が露出しているケースもある

表面張力により溝部が滞水状態となり
水分が供給されやすい状態となる
また溝が設置されている分かぶり薄くなっている

・雨水が地覆背面を伝って張出し床版下面へ供給される。橋面に滞水した水は、「巻き上げ」「漏水」の原因となる。

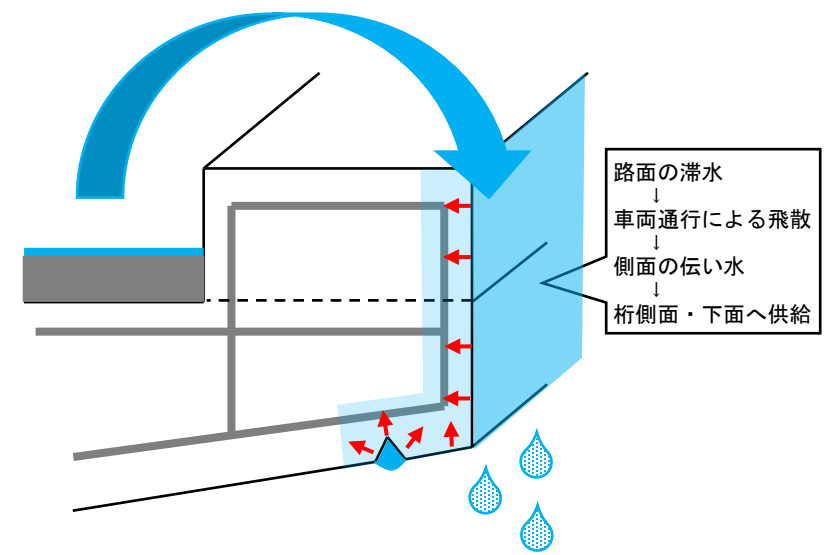
②橋面水の巻き上げ

路面の滞水
↓
車両通行による飛散
↓
側面の伝い水
↓
桁側面・下面へ供給

・車両通行時に橋面水が巻き上げられ、張出し床版に水分が供給される。凍結抑制剤（防止剤）散布区間では、橋面水に塩化物イオンが含まれるため鉄筋コンクリートに劣化が生じやすい。

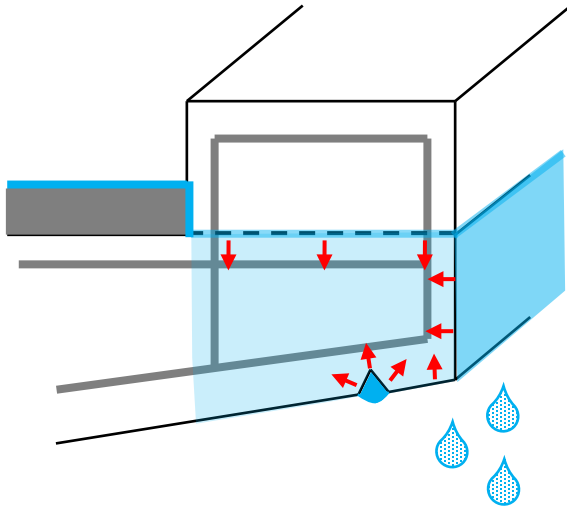
③地覆端部からの漏水

- ・防水層が設置されていない床版や、設置はされているが地覆端部で防水層を立ち上げていない床版等で発生する。床版と地覆の継ぎ目となっている部分が弱点となり、漏水経路となる。

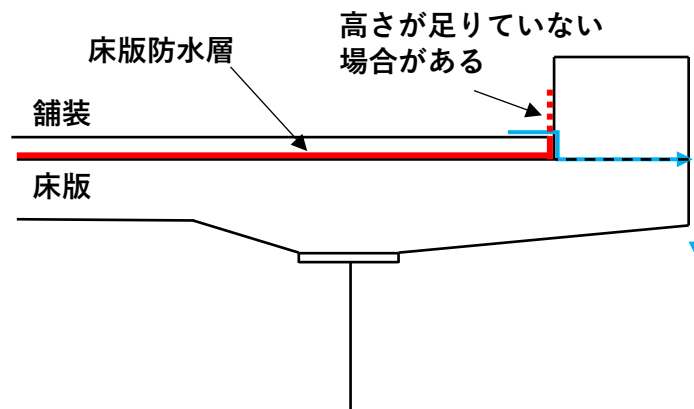
①防水層が設置されている場合

・初期の防水層では②に示すように床版上面だけに設置されているか側面部に設置されていても高さが足りないことが原因で漏水が生じる。

・排水桝まわりや地覆端部など、舗装の締固めが難しい箇所は締固めが不十分で水分が浸透しやすい。

・防水層が設置されていても、施工時の不具合等が原因で漏水が発生することも懸念されるため、十分な配慮が必要である。

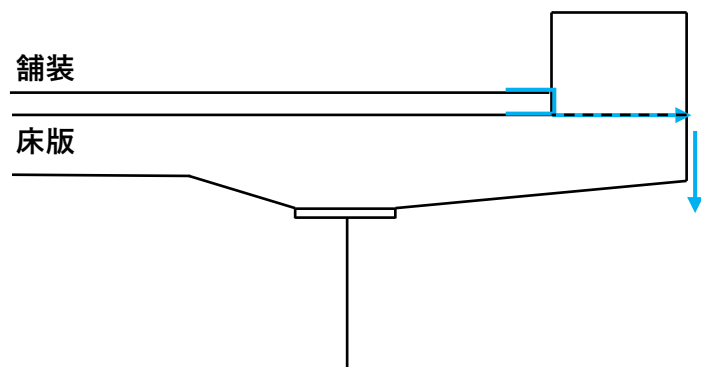
②防水層が無い場合

・防水層が設置されていないため、漏水が生じやすい

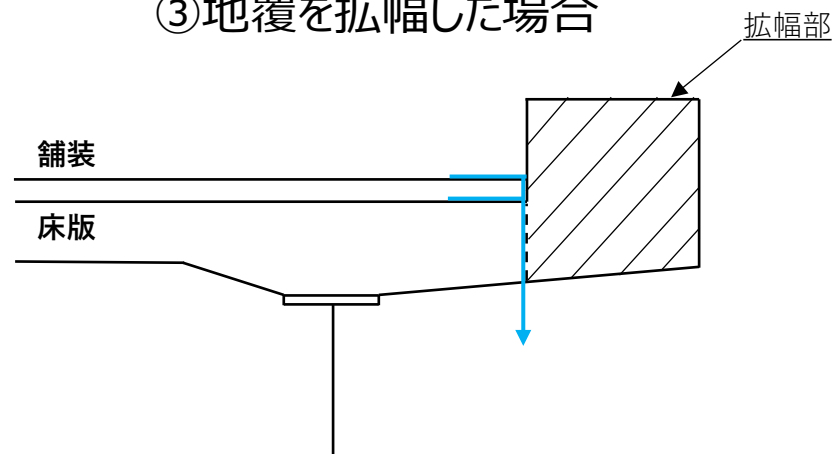
③地覆を拡幅した場合

・示方書の改定で地覆幅が拡幅された初期の施工では防水層が設置されていなかったため、拡幅時の新旧コンクリート界面から漏水が多く確認されている。

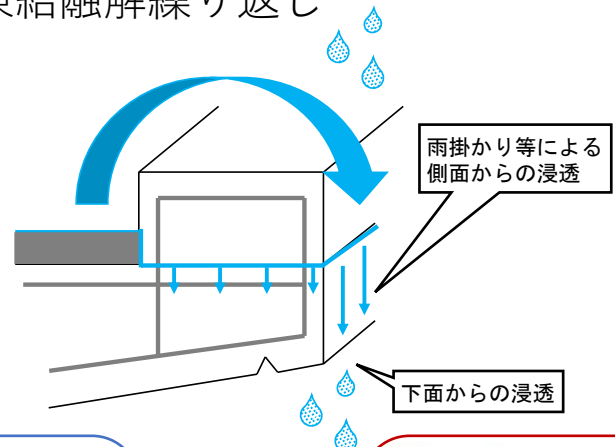
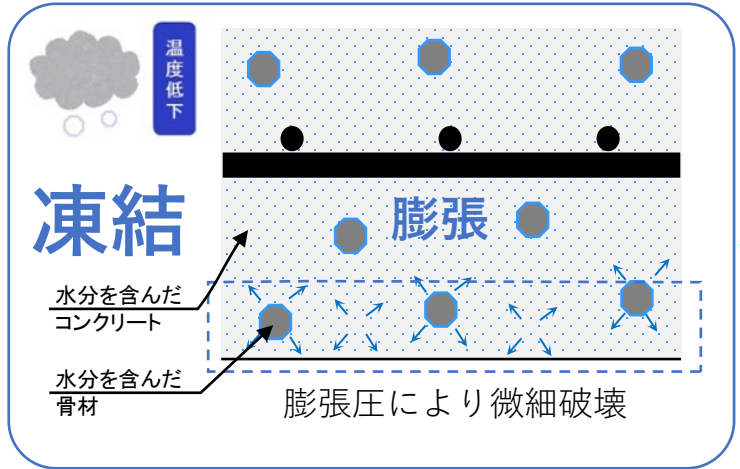
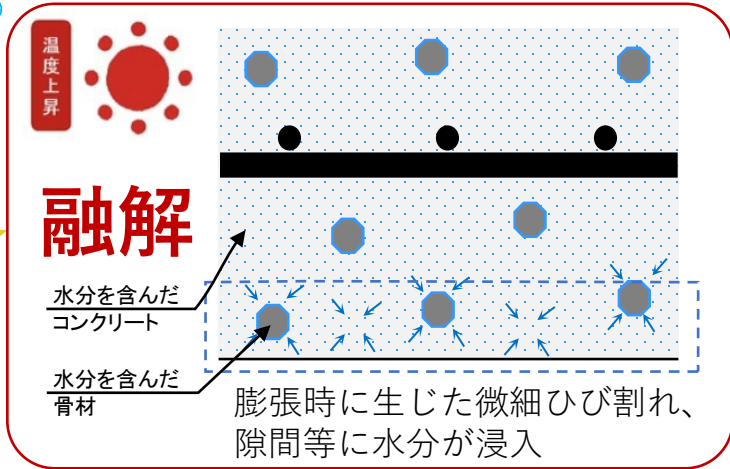
1. コンクリート表層の水分の凍結融解繰り返し

- 水分が供給される箇所でコンクリート表層が湿潤となる
- 寒冷地で日照を受ける面など、凍結融解を繰り返し受ける箇所で発生しやすい（南面が多い）

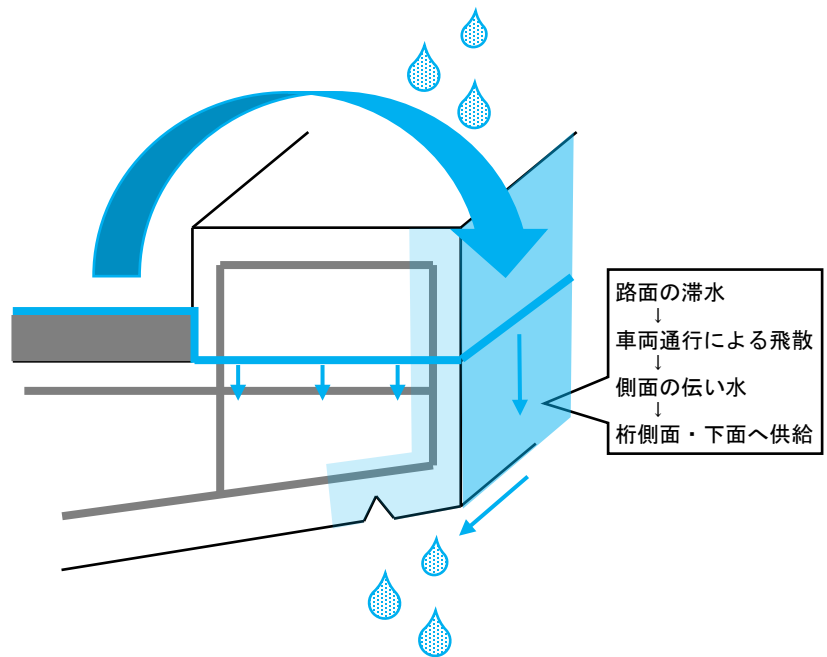
1.水分・塩化物イオンの供給

- ・張出し床版下面への水分供給経路として「雨水の直接的な供給」「車両通行時の巻上げによる供給」「地覆と床版の境界部からの漏水」が挙げられる。
- ・凍結抑制剤（防止剤）の散布区間であれば塩化物イオンも同様に供給される。

- ・橋面に滞水があるか確認。
- ・凍結抑制剤（防止剤）の散布区間か確認

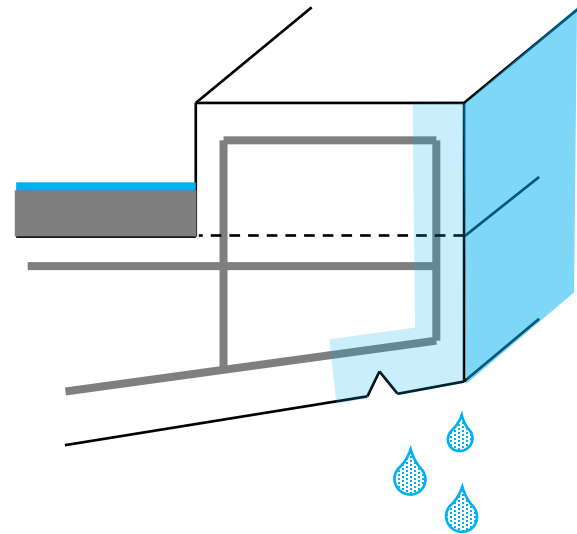
2.コンクリート表面への塩分の付着

- ・凍結抑制剤（防止剤）散布区間であれば塩化物イオンが供給される。

- ・凍結抑制剤（防止剤）散布区間では凍害が発生しやすい

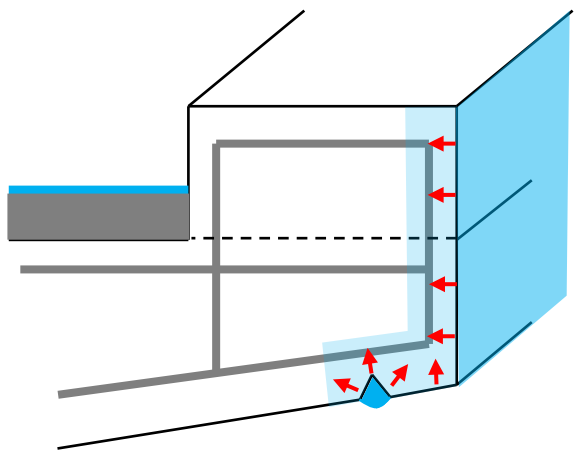
- ・ 進展のメカニズム
- 3. コンクリート内部への浸透・拡散

- ▽状態
- ・ 水分、塩化物イオンがコンクリート内部に浸透、拡散する。

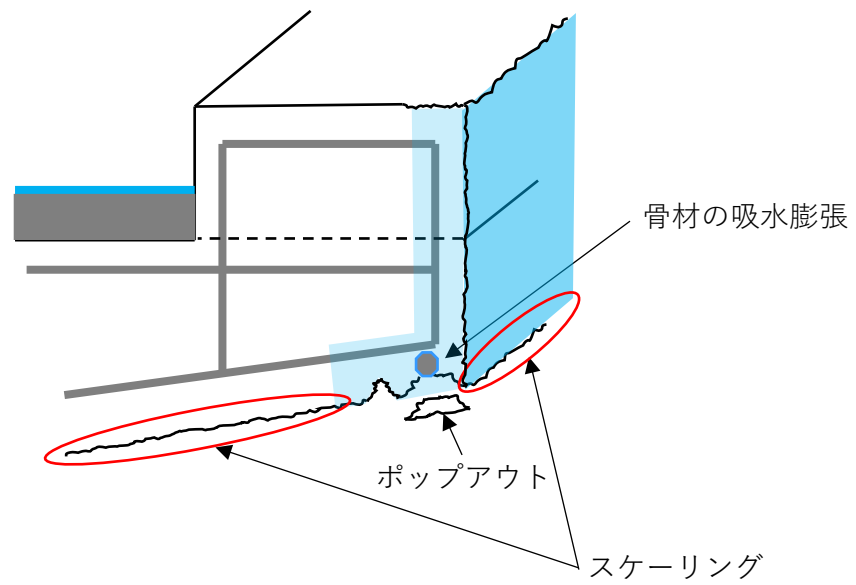
4. コンクリートのスケーリング及びポップアウトが局所的に発生

- ▽状態
- ・ 水分、塩化物イオンが供給されたコンクリートが凍結融解作用を受けることでスケーリングとポップアウトが発生する。

- ▼留意点
- ・ 日射を受けやすい南面で発生しやすい。
 - ・ 表層が劣化することで塩化物イオンが供給されやすい状態となる。

2.漏水の発生		—	—	<ul style="list-style-type: none"> 早急な措置は不要 (次回点検時に状態を確認) 	含侵材の塗布又は水切りの設置、橋面防水	—
	3.コンクリート内部への浸透		—	—	<ul style="list-style-type: none"> 早急な措置は不要 (次回点検時に状態を確認) 	含侵材の塗布又は水切りの設置、橋面防水	—
外観変状 有り	4.コンクリートのスケーリング及びポップアウトが局部的に発生	<ul style="list-style-type: none"> コンクリート表面の状態 日射が当たりやすい場所か 雨掛かりなど、水分が供給されやすい場所か 冬季の日平均気温 	—	<ul style="list-style-type: none"> コンクリートのスケーリング及びポップアウトの発生状況 桁下条件 	<ul style="list-style-type: none"> 長寿命化 (耐久性の確保) 	含侵材の塗布又は水切りの設置、橋面防水剥落防止	C1

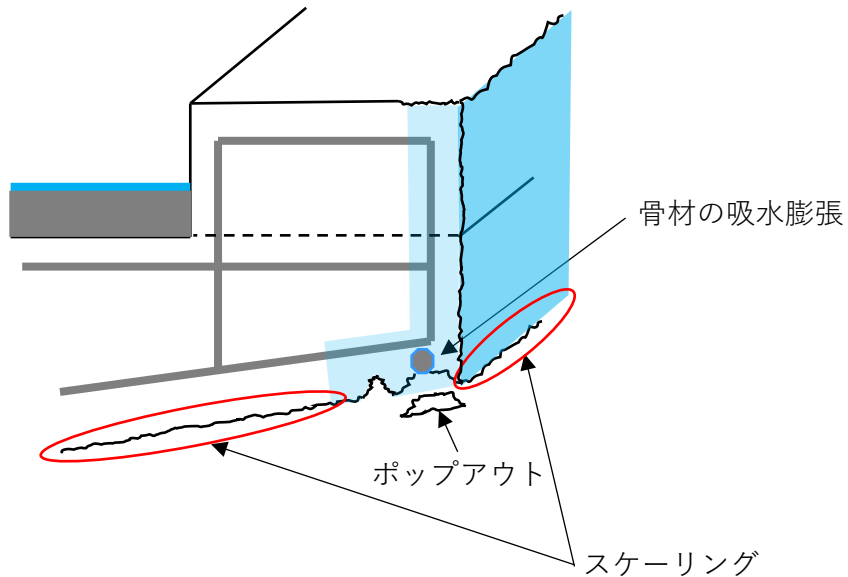
5. コンクリートのスケーリング及びポップアウトが 広範囲に発生又は鉄筋が露出

- ・スケーリング及びポップアウトが進行することで鋼材に水分や塩化物イオンが供給されやすい状態となる。
- ・鋼材の腐食が発生し、かぶりコンクリートの剥落鉄筋の露出が発生する。

- ・日射を受けやすい南面で発生しやすい。
- ・表層が劣化することで塩化物イオンが供給されやすい状態となる。

5.コンクリートのスケーリング及びポップアウトが広範囲に発生又は鉄筋が露出	<ul style="list-style-type: none"> コンクリート表面の状態 日射が当たりやすい場所か 雨掛かりなど、水分が供給されやすい場所か 冬季の日平均気温 	—	<ul style="list-style-type: none"> コンクリートのスケーリング及びポップアウトの発生状況 鉄筋の露出 桁下条件 	<ul style="list-style-type: none"> 長寿命化 (耐久性の確保) 	含侵材の塗布又は水切りの設置、橋面防水剥落防止、鋼材の防錆処理	C1
