## 床版防水に配慮した橋面舗装の打換え技術に関する研究（２）

担当チーム：橋梁構造研究グループ

RESEARCH ON TECHNIQUES FOR REPLACING ASPHALT PAVEMENT WITH CONSIDERING WATERPROOFING ON BRIDGE DECKS

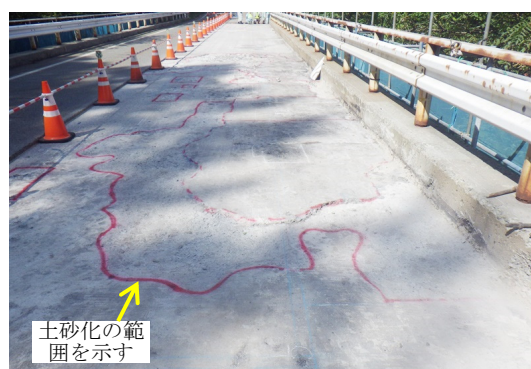
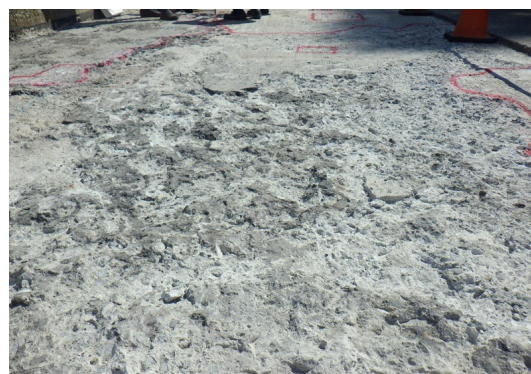
図-1 橋面の広範囲に見られた土砂化の事例（U 橋）

(a) 舗装を剥がして清掃したところ

(b) 拡大（図 a の逆方向から撮影）

床版上面のコンクリートの土砂化とは、As 舗装下でコンクリートの骨材と硬化セメントペーストが分離している状態をいう。そのとき、硬化セメントペーストは脆く崩れやすい状態または既に崩れて粒の状態である<sup>2)</sup>。図-1 の事例では、舗装を剥がしたところ橋面の広範囲に土砂化が広がっていた。図-2 の事例は、他の橋における路肩部の土砂化の事例を示す<sup>3)</sup>。曲線橋で片勾配の低い側の路肩部を示している。この図では排水口が見られるが、排水口の有無に関係なく橋軸方向に地覆に沿って土砂化が見られた。図-3 の事例では、センターラインに沿った As 舗装打換え時にできた打継目付近で、コンクリートがま

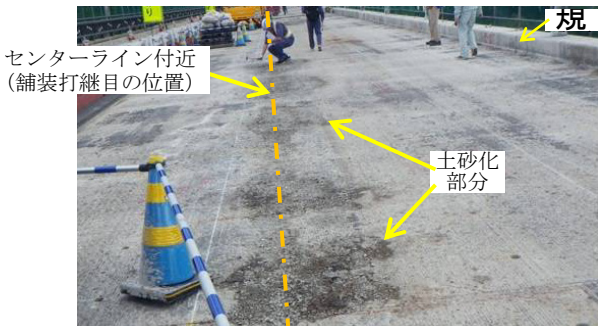
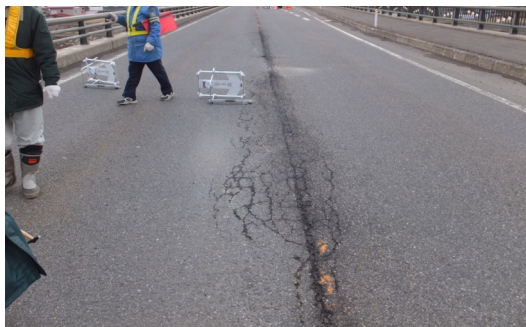
図-3 舗装打継目付近の土砂化の事例 (Ki 橋)

(a) 橋面アスファルト舗装を全面剥がした状況<sup>1)</sup>

(b) 舗装を剥がす直前の状況、ただし撮影方向は逆向き

さに土砂の状態になっていた。この土砂化部では塩化物イオンの浸入が認められ、鉄筋が腐食するよりも速くコンクリートが劣化していた。また図-4の事例では、As 舗装を剥いただけでは一見普通のコンクリートのように見えても、ハンマー等を用いて手で簡単に鉄筋の下まで掘れてしまう状態になっていた。その橋では、粗骨材の割れが認められなかったが、図-3の事例では後述するように水平ひび割れに沿って粗骨材の割れが見られ、劣化の要因に粗骨材の割れが関わる場合とそうでない場合があることが想定される。図-5は、床版上面の補修時に防水層の下でコンクリートの土砂化が見られた事例である。この場合、防水層の端部や継目の処理が疑われるほか、防水層設置前に既にコンクリートがある程度劣化していた、すなわち前回補修時に後述する土砂化の中間層が残存していたことも想定される。図-6は、As 舗装の部分補修の打継目付近で、軽微な土砂化が認められた事例である。以上の例のように、土砂化の発生位置は、橋面のほぼ全面に見られる場合、あるいは主として As 舗装の打継目付近や地覆付近の路肩部に見られる場合もあり、車輪走行位置直下に限らない。このことから、疲労以外にも土砂化の要因があると考えられる。

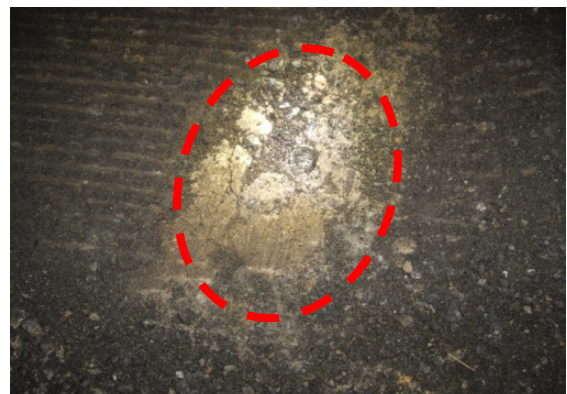
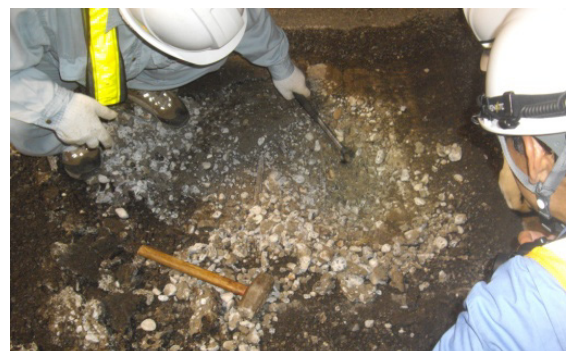
図-4 伸縮装置、車輪走行位置の土砂化の事例 (S 橋)

(a) 舗装を剥がした状況<sup>1)</sup>

(b) 鉄筋が露出するまで工具で掘れる状態

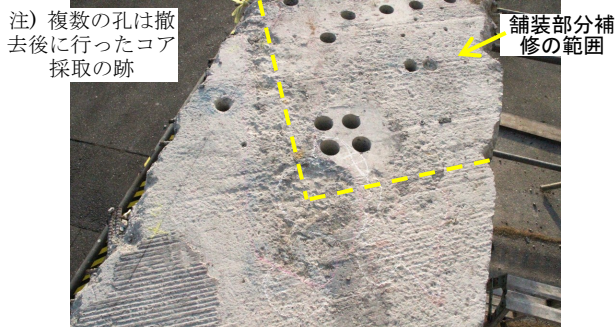
図-6 舗装の部分補修境界付近における土砂化の兆候 (Ka 橋)

(舗装打継目は舗装路面写真から推定した概略の位置)

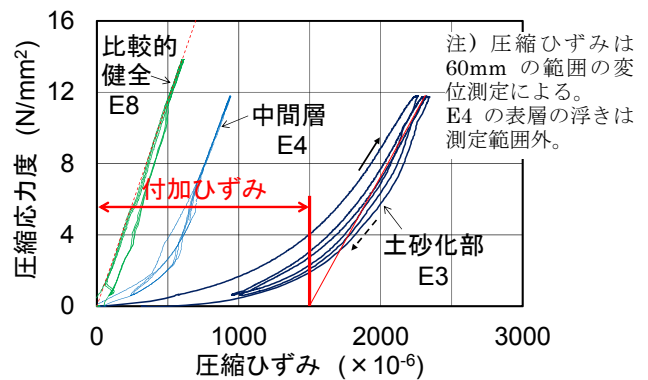
図-7 土砂化部とその周辺のコンクリートの応力-ひずみ関係 (コア E8 は比較的健全な部位から採取)

これまで床版上面の劣化抑制のため、補修の材料や工法の見直しが試されているが、土砂化した床版の補修箇所でも再劣化が生じる理由としては、劣化部位の除去が必ずしも適切に行われていない可能性があることも想定しておく必要がある。土砂化した部分の周囲には、土砂化に至っていない健全な状態でもない中間的な部分、中間層が存在すると考えられる。一般に、舗装を剥いで明らかに土砂化している範囲(土砂化部)だけでなく、その周囲で打音で浮き認められる範囲も、補修の際に除去されると考えられる。しかし、打音では判別できない部位でも、劣化の兆候と思われる変状が認められる。図-7に、土砂化部周辺から採取したコンクリートコアの応力-ひずみ関係を測定した結果を、比較的健全なコアの結果とともに示す。また図-8に、これらのコアの削孔位置を、図-9にコア側面の外観をそれぞれ示す。土砂化部直下のコア E1~E3は、明確な水平ひび割れが見られ、載荷初期に大きいひずみが発生した(以下、付加ひずみという)<sup>2)</sup>。付加ひずみは、As 舗装の支持地盤としての性能が低下していることを意味する。また、ごく表面の浮きを除き、打音では内部の変状がわからなかった部位のコア E4で

も、E3よりは軽微であるが付加ひずみが認められた(図-7、E4)。ただし、土砂化部周辺のコア E4 の側面には、明確なひび割れが見られなかった。

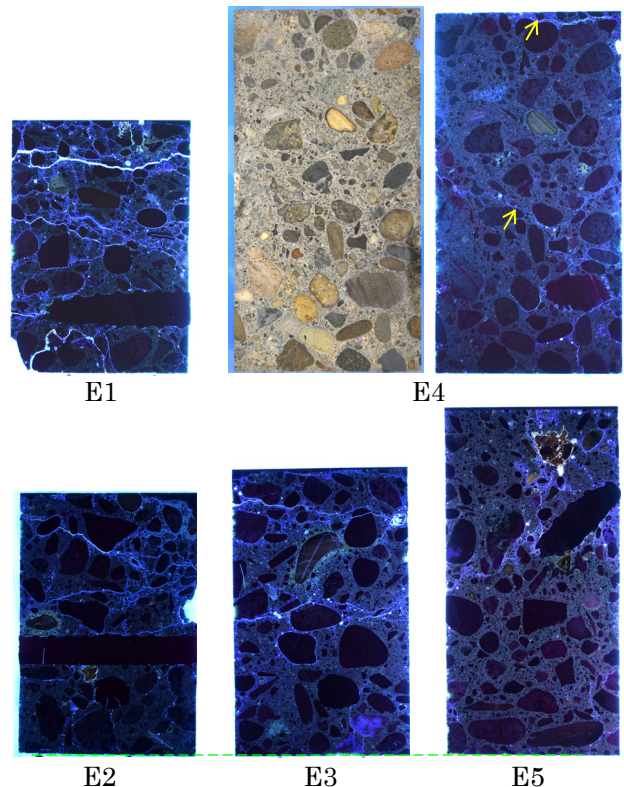
(ブラックライト下での撮影、E4 左図は室内照明下)  
図-10 コア切断面の微細ひび割れの観察 (Ki 橋)

図-10 に、図-9 に示したφ100mm のコアについて行った、蛍光エポキシ樹脂含浸による微細ひび割れの観察結果を示す。これによると、コア E4 にも、微細なひび割れが認められた。また、土砂化部直下のコア E1～E3 には、明確に見られたひび割れだけでなく、一見ひび割れない部分にも多数の微細ひび割れが生じていた。

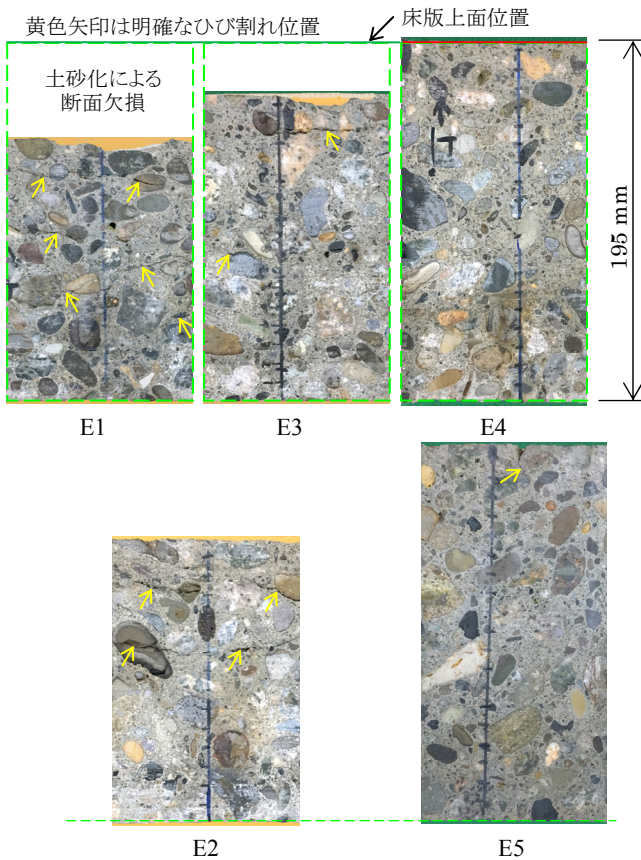
図-9 土砂化部とその周辺のコンクリートの状況 (Ki 橋)

(コア側面、展開図のうち 100mm の範囲を表示)

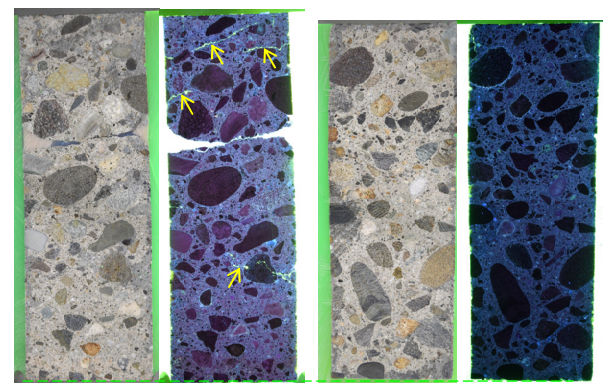
図-11 コア切断面の微細ひび割れの観察 (Ka 橋)

別の道路橋床版<sup>3)</sup>において、土砂化には至っていないが、センターライン付近で比較的広範囲にコンクリート上面の浮きが認められた。その浮きのある箇所と周囲の比較的健全と思われる箇所からそれぞれコアを採取して、微細ひび割れを観察した。その結果を図-11 に示す。また、図-12 にそれぞれの近くで測定したコンクリート中の塩化物イオン濃度分布を示す。大きい割れは、鉄筋の腐食によることも想定されるが、それ以外に見られる複数の微細ひび割れは、粗骨材の割れに沿ったものが含まれ、コンク

(a) コア 17-E4、浮きあり (b) コア 17-E3、浮きなし  
(左は室内照明、右はブラックライト下でそれぞれ撮影)

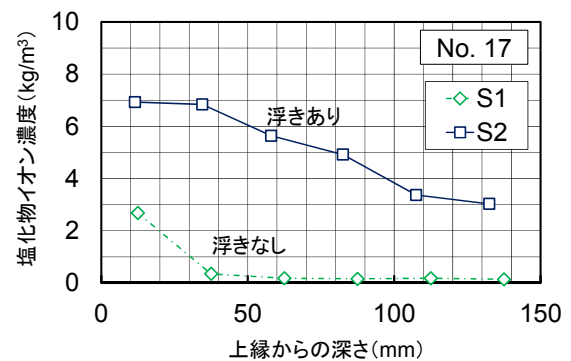
図-12 床版コンクリート中の塩化物イオン濃度分布 (Ka 橋)

リート材料劣化に起因する可能性がある。土砂化に及ぼす塩化物の影響は、土砂化後に浸入した塩化物イオンとの区別が難しい場合があるが、これまでの調査の範囲では、水平ひび割れや土砂化の発生が塩化物イオンの浸入と何らかの関係があると推測している<sup>2),3)</sup>。
