平成21年度 第2回 CAESAR講演会

## 撤去橋梁等を活用した臨床研究

(独) 土木研究所  
構造物メンテナンス研究センター (CAESAR)  
上席研究員 村越 潤

平成21年8月26日

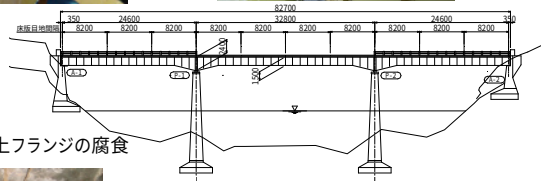
橋面上

8m毎に床版の打継ぎ目あり。  
その部分から漏水・劣化損傷

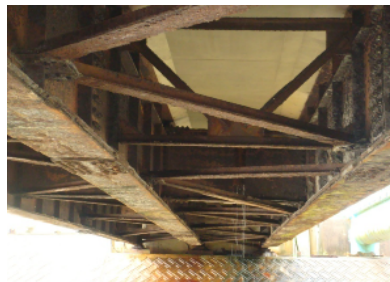
桁下の状況

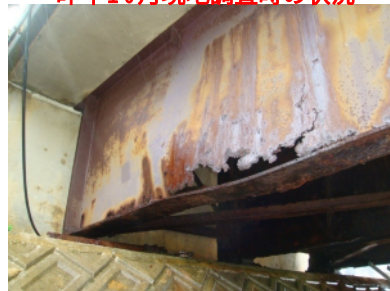
外桁の状況 (フランジ・ウェブ間破断、座屈)

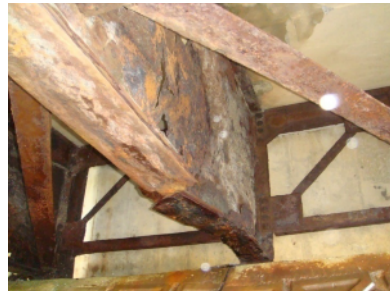
中桁の状況 (下フランジ破断)
