# 北陸地方の損傷橋梁の現状と対応

## 第4回 CAESAR講演会

北陸地方整備局  
道路保全企画官 平賀 和文

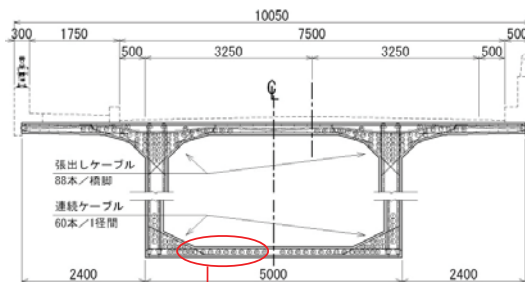
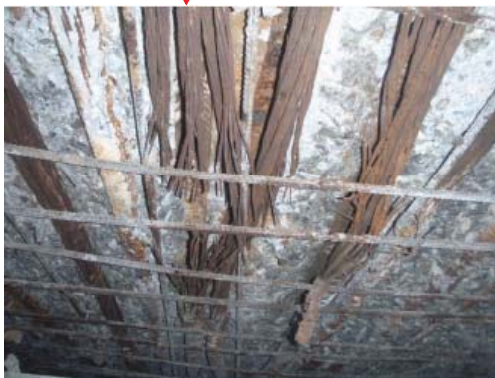
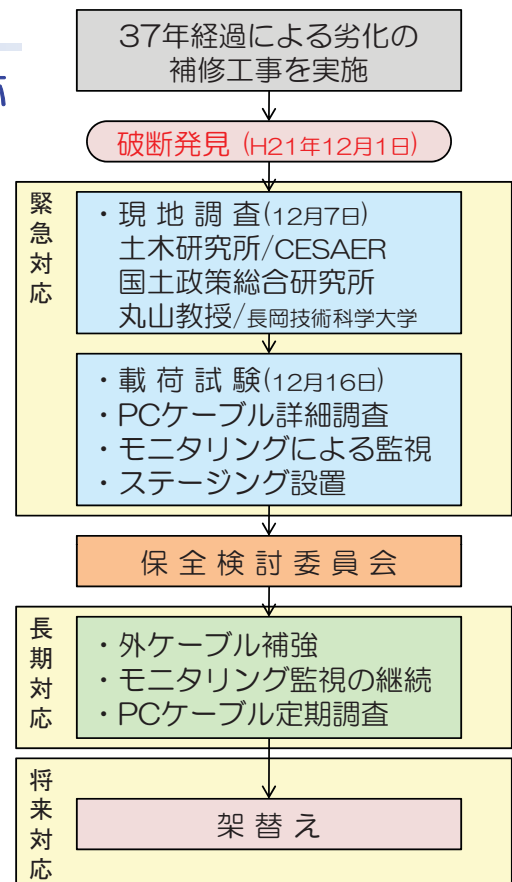
9本破断

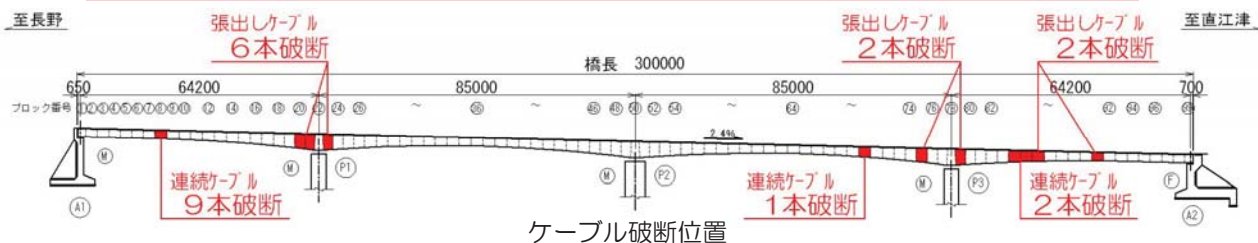
・ 詳細調査の結果、合計22本のケーブルが破断していることを確認

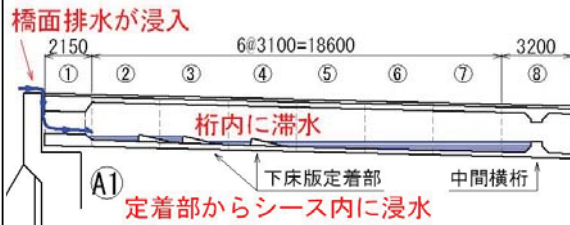
### ① 桁端部からの浸水

- ・破断原因：グラウトが充填されていない箇所へ橋面排水が浸入したことによって腐食して破断

**方針4** 外ケーブル補強と、橋面防水対策による劣化原因の除去を行う。

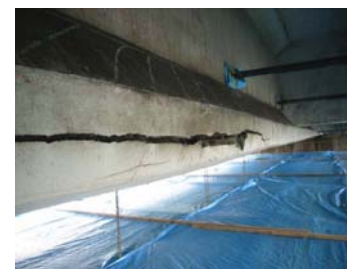
塩害(能生大橋)

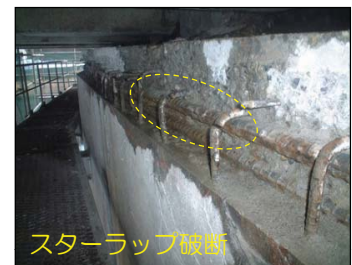
ASR(歌高架橋)

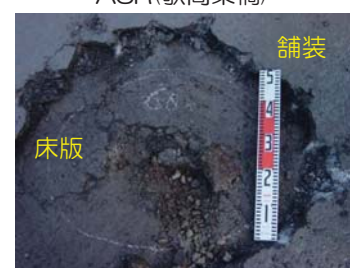
床版劣化(笠取橋)
