第4回CAESAR講演会

震災経験を踏まえた今後の研究の取り組み

2011年東北地方太平洋沖地震による道路橋の被害

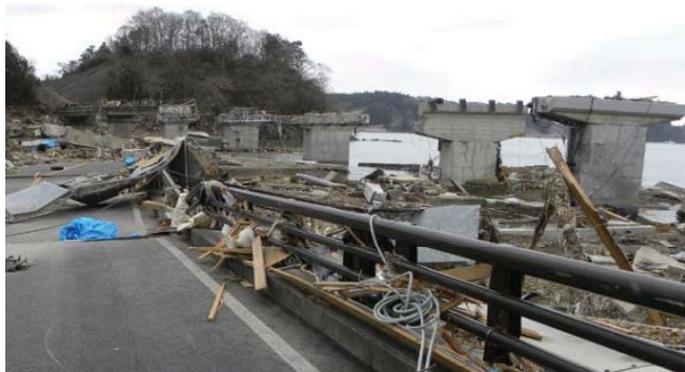
津波による被害

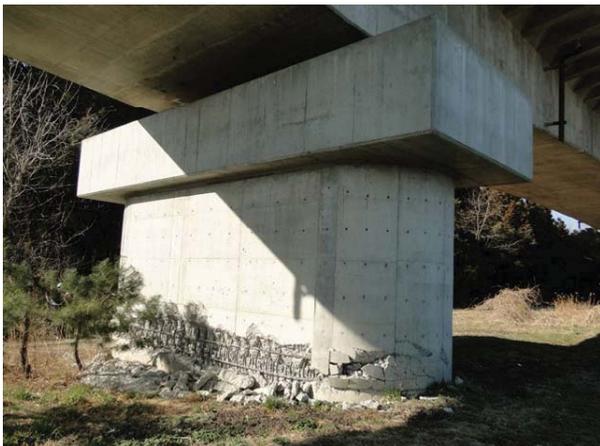
地震動による被害

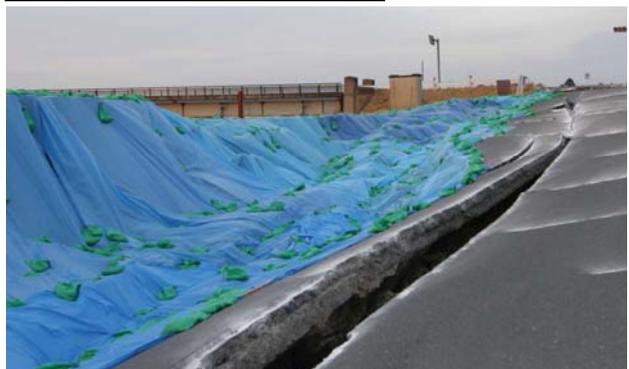
地盤の液状化の影響

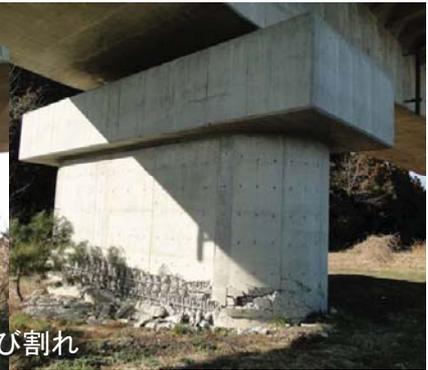
斜めひび割れ

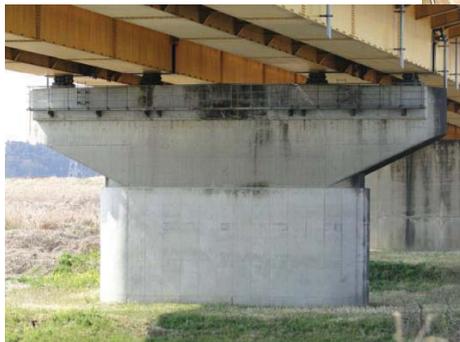
段落し部の損傷
(地震後全面通行止め)

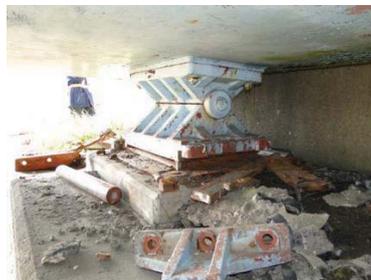
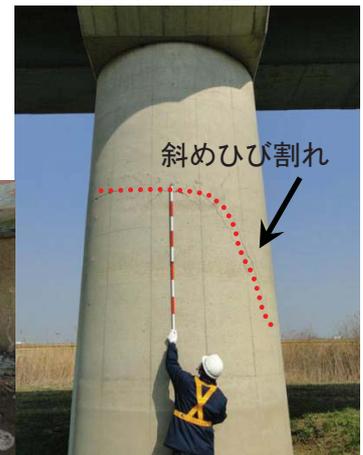
可動支承部の損傷

斜めひび割れ

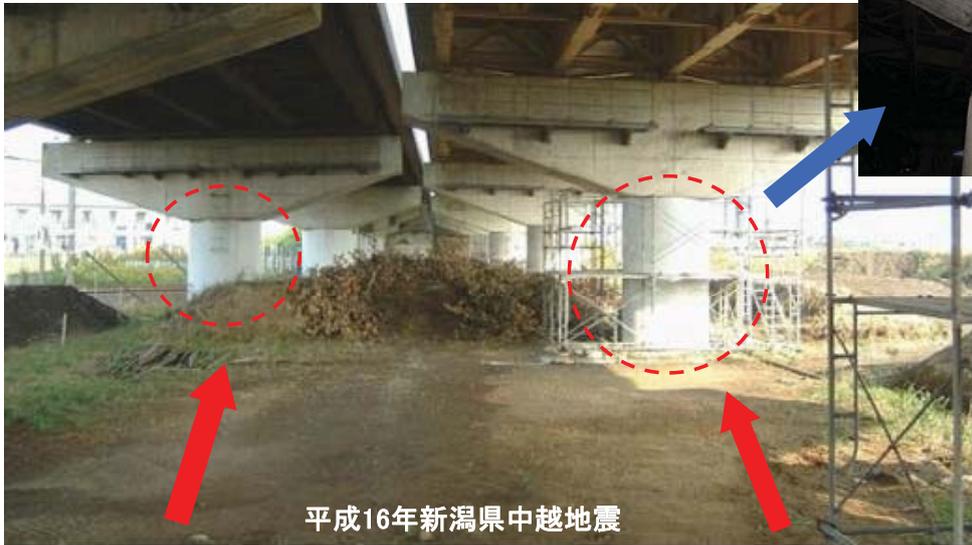
鋼板巻立て補強済みの1期線(上り線)は損傷なし

地震後の損傷状態
(段落し部で損傷)

地震後に炭素繊維巻立てによる応急復旧をした状態

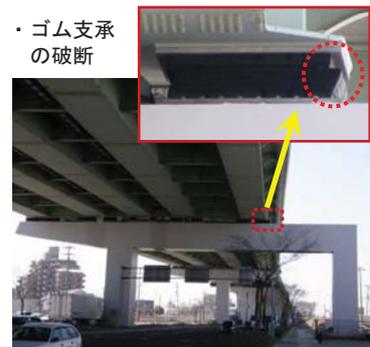
・ゴム支承の破断

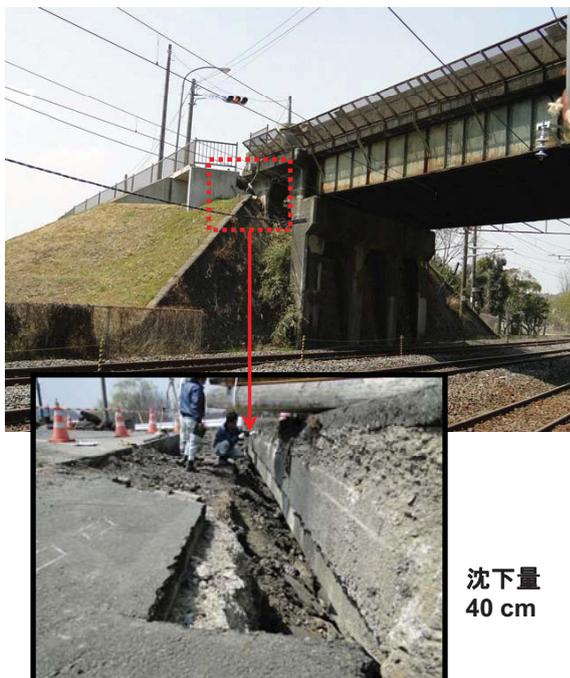
速やかな橋の機能回復に影響を及ぼすような橋台背面土の大きな沈下による段差が発生
こ線橋の例

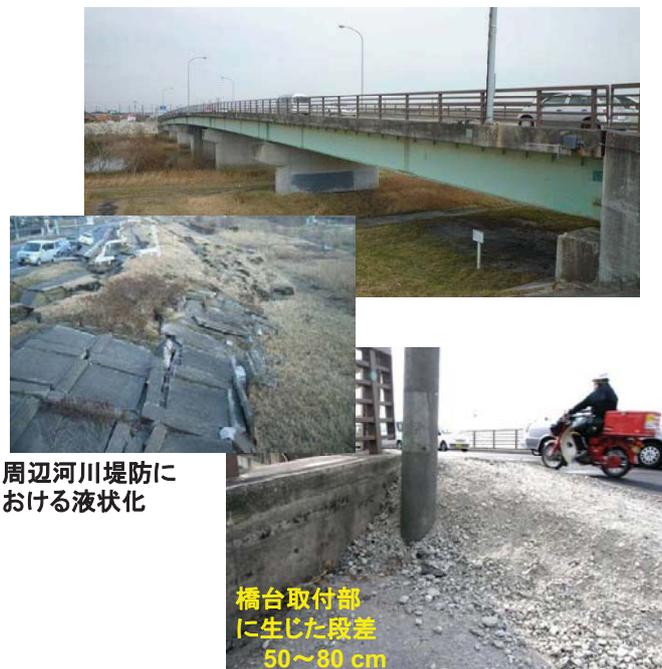
河川渡河橋の例(液状化の影響)

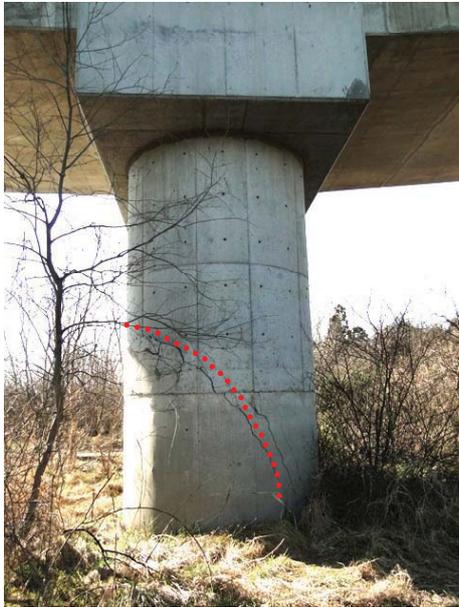
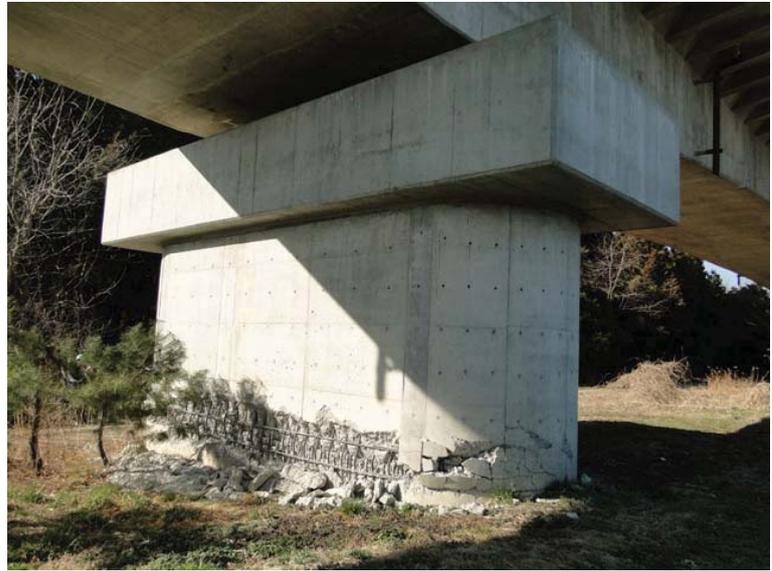
RC橋脚の軸方向鉄筋段落し部の損傷

軸方向鉄筋段落し部付近における曲げ損傷からせん断ひび割れの進展に至った被害

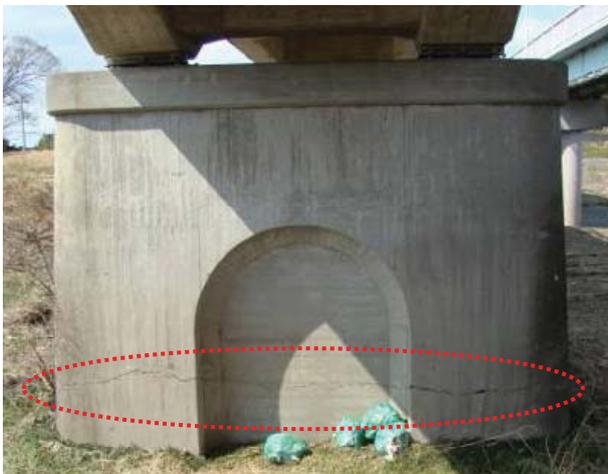
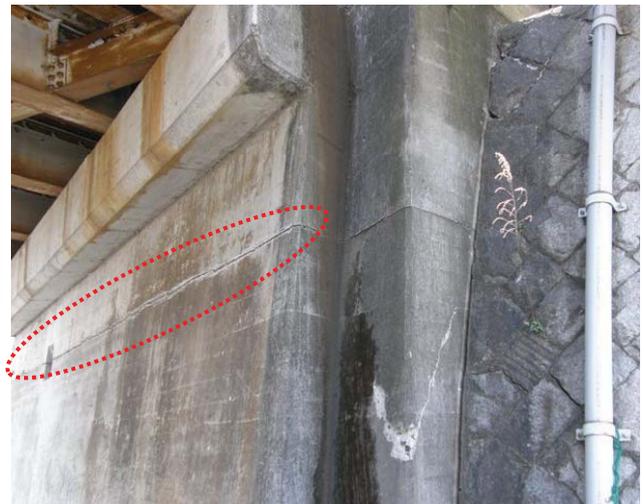
軸方向鉄筋量の少ないRC橋脚躯体の損傷

- ・低鉄筋構造のため耐震補強は大がかりとなる
- ・大断面、低鉄筋な壁式(小判型)タイプの橋脚、橋台に対する合理的な耐震補強技術、震後応急復旧技術の研究

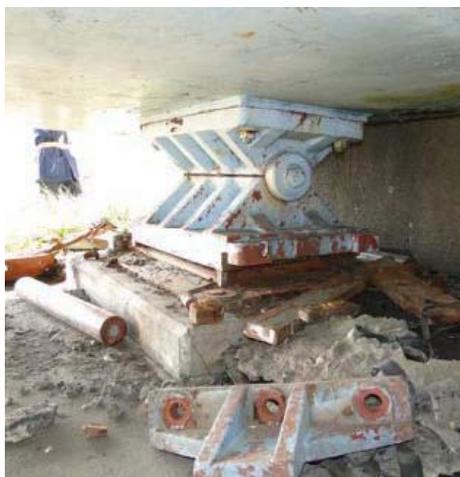
鋼製支承本体の破損

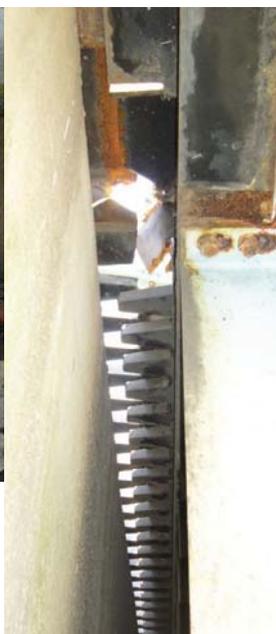
可動支承の損傷
(ローラー逸脱)
と伸縮装置位置
で生じた段差

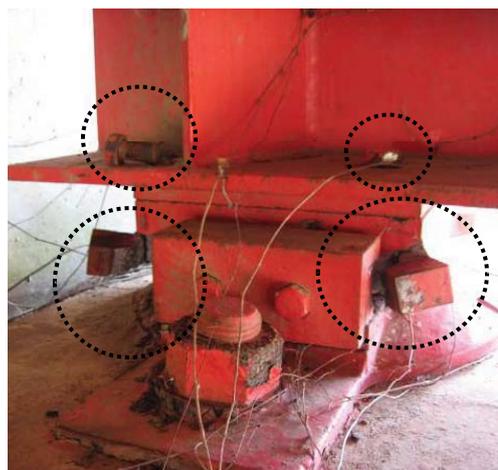
固定支承の損傷

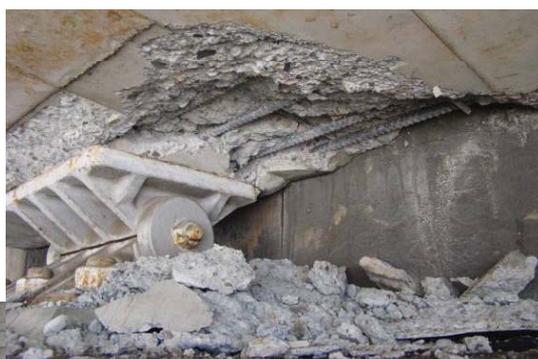
上部構造側の損傷

- ・過去の震災でも致命的な被害に至った経験のある形態
- ・支承受り付け部の損傷は本体の損傷よりも機能回復に時間を要する
- ・取付側の部材に脆性的な損傷を生じさせない設計思想
(耐力階層化による部材間損傷制御のキャパシティデザインのコンセプトの重要性)

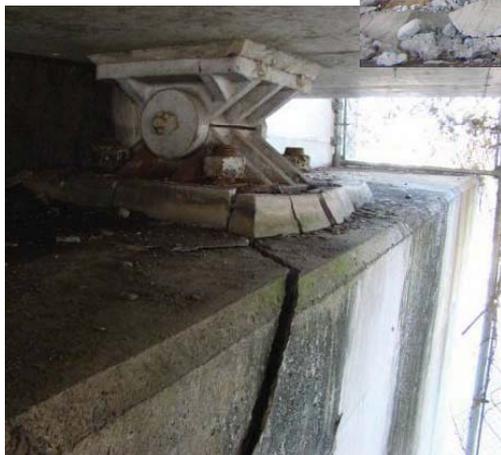
橋脚天端付近の損傷

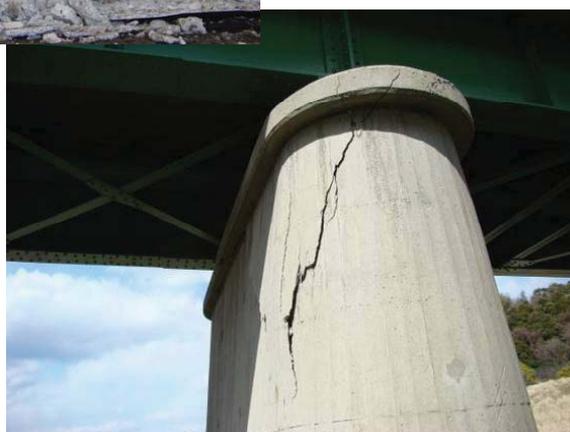
橋脚天端付近の損傷

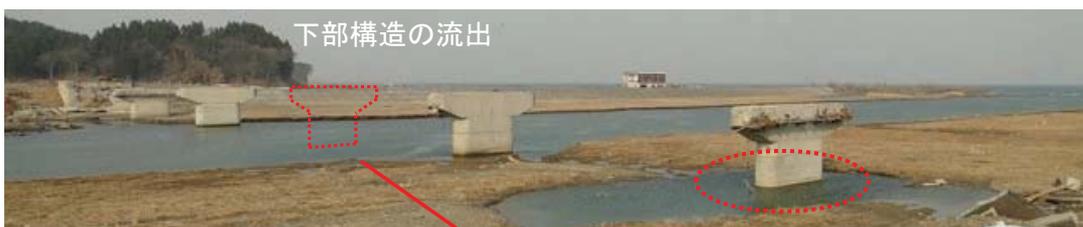
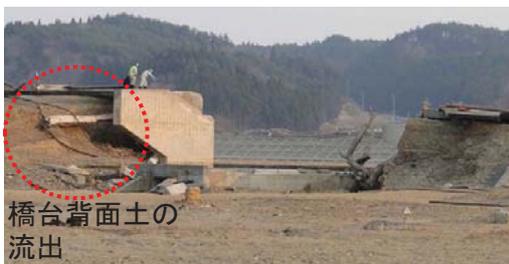
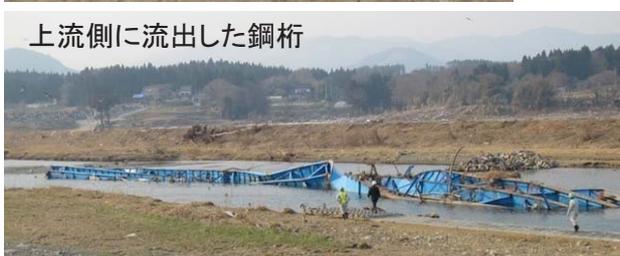
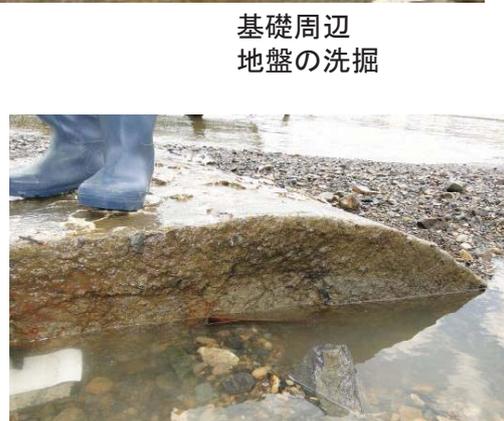
全径間の上部構造及び橋台背面土が流出し、下部構造が1基流出した橋

流出した橋脚基部の破壊面

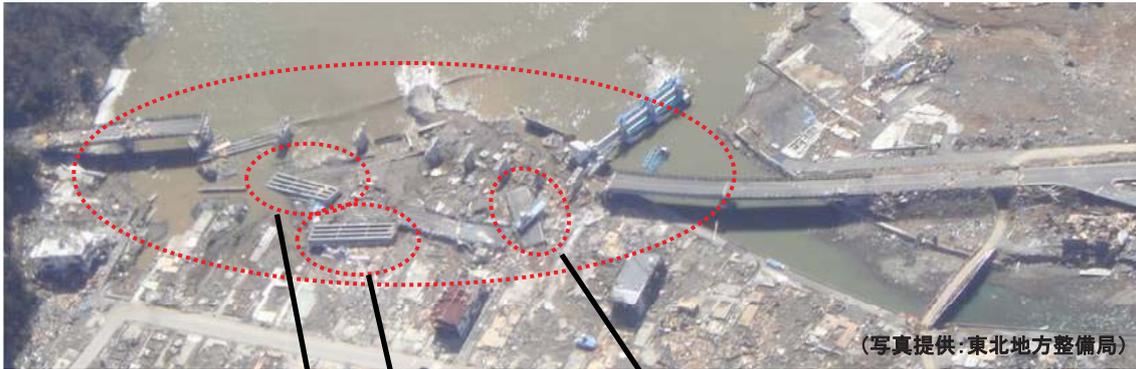
上部構造の一部径間が流出した橋

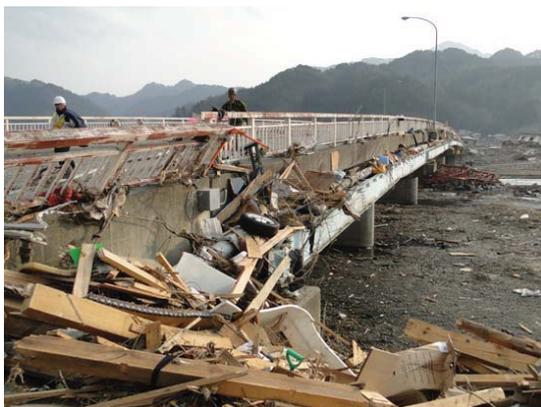
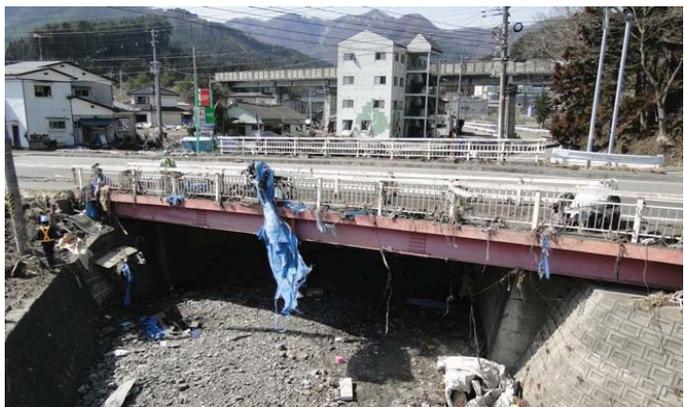
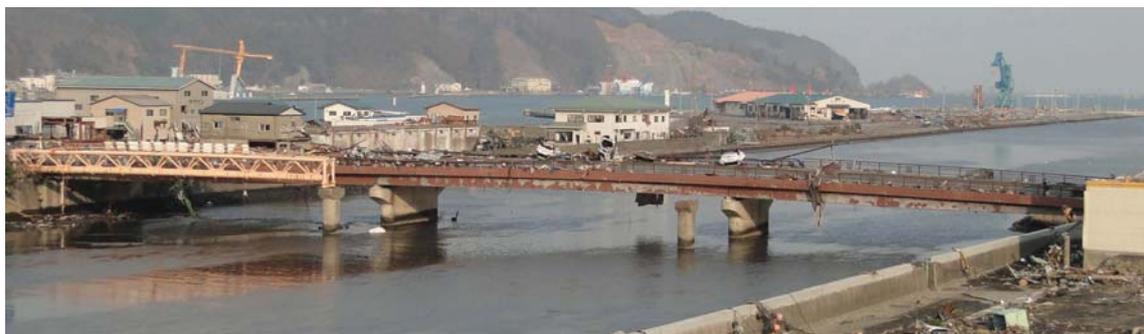
上部構造の高さにまで津波の遡上の痕跡があるが、流出していない橋

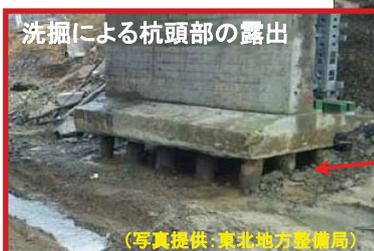
橋の構造本体は流出していないが、橋台背面土が流出し、基礎周辺地盤の洗掘が生じた橋
