# 報告：CAESARメンテナンス技術 交流会活動

平成24年8月30日  
第5回CAESAR講演会

独立行政法人 土木研究所  
構造物メンテナンス研究センター  
上席研究員 木村嘉富

## CAESAR メンテナンス技術交流会

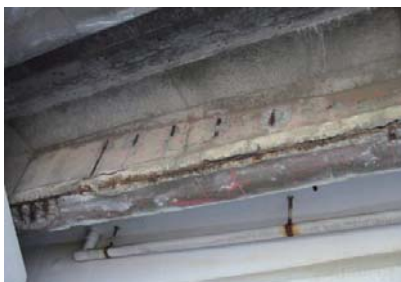
塩害による鉄筋腐食により剥落

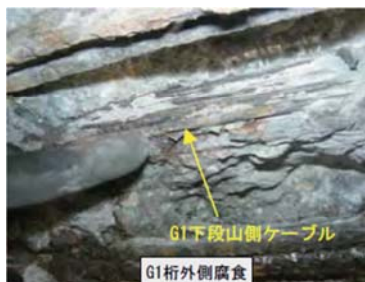
H21の調査で、PC鋼材の素線破断（8本のうち2本）

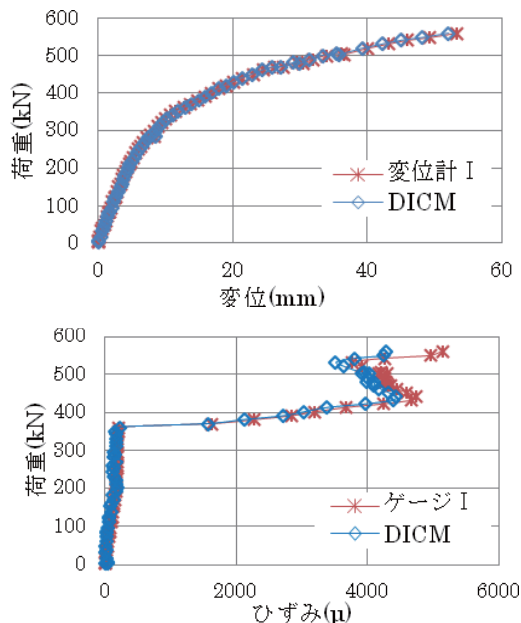
- ・接触式変位計およびひずみゲージと概ね一致
- ・ひずみゲージではある点でしか計測できないひずみを面的に捉えることが可能

接触式変位計およびひずみゲージとの比較

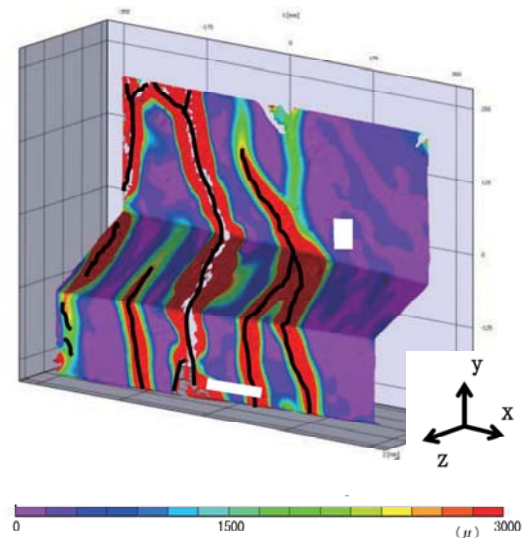
ひずみ分布(载荷荷重: 520kN)  
※黒線: 目視確認されたひび割れ

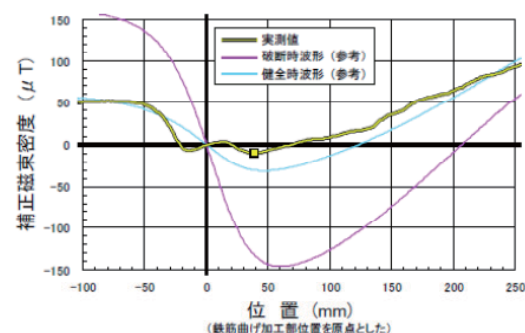
- ・調査位置での鉄筋破断は認められない。

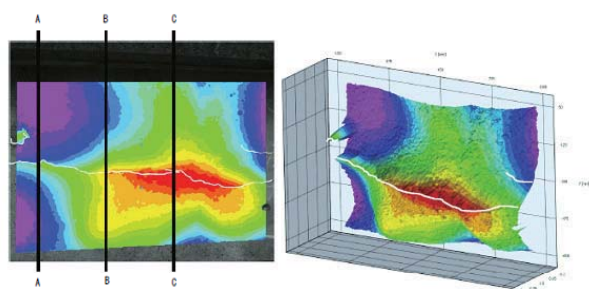
桁表面のふくらみ

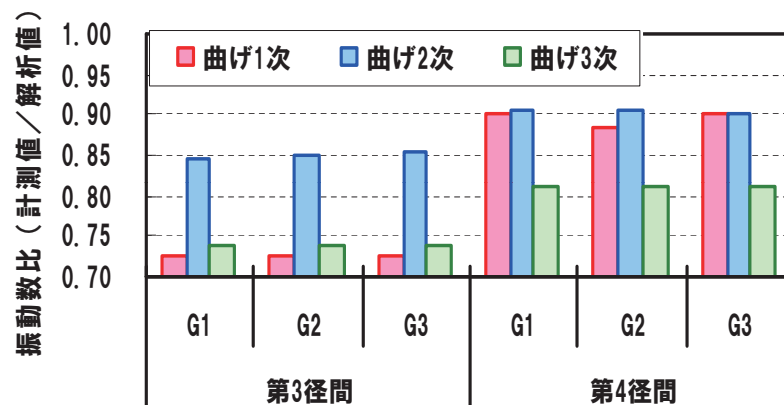
## ■計測結果（速報）

健全時の解析値に対する固有振動数比（振動モード：曲げ）  
 （解析値（梁モデル）：1次 4.22Hz，2次 16.88Hz，3次 37.98Hz）

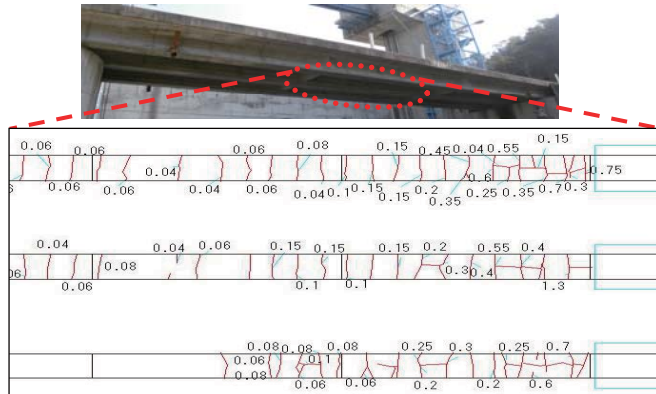
- ・KUMONOS設置箇所から計測対象までの距離が4m～5mと短かったため、0.04mmのひび割れを観測。ただし、視野角が狭くなることにより計測効率が低下

主桁下面ひび割れ状況(第4径間目支間中央部)
