熊本地震の橋梁被害と課題

国立研究開発法人 土木研究所
構造物メンテナンス研究センター
CAESAR(シーザー):Center for Advanced Engineering Structural Assessment and Research

橋梁の被害の概要

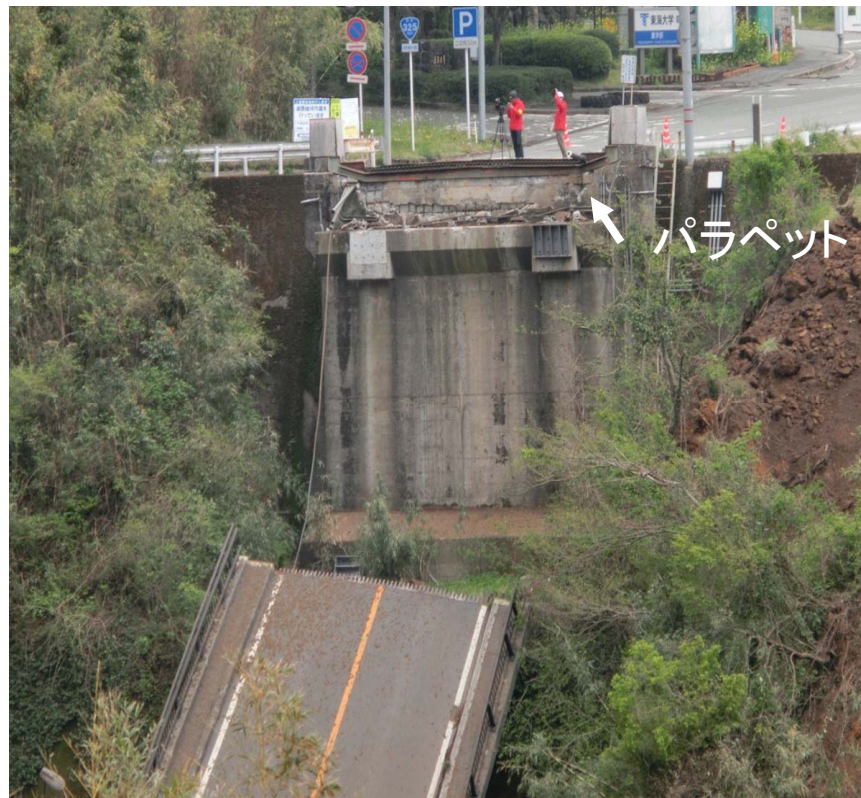
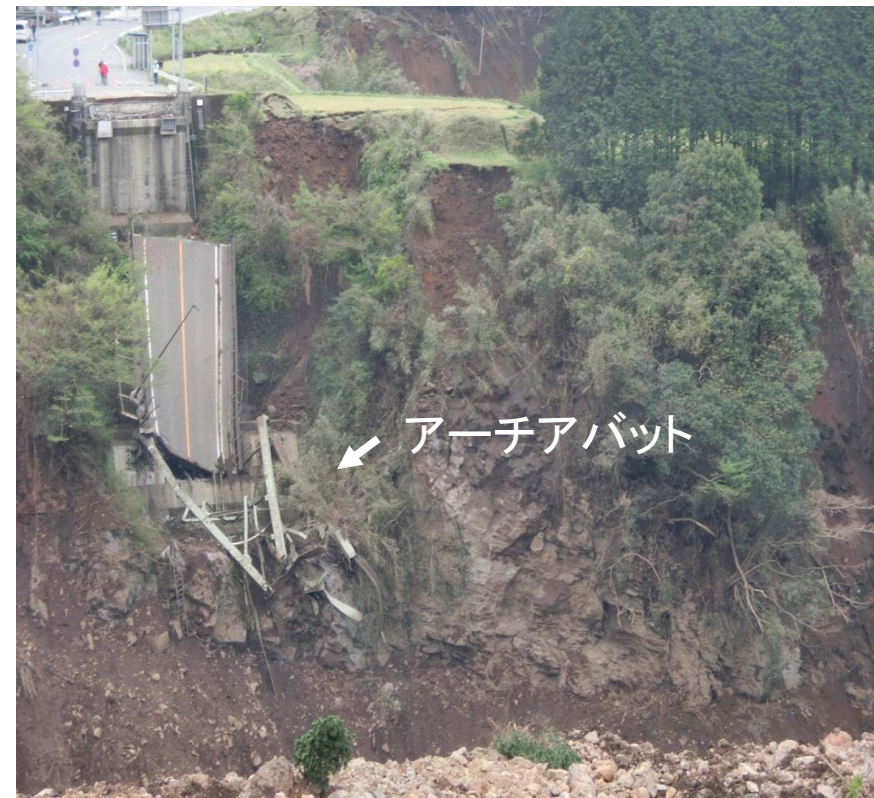
■A1橋台

- ・パラペットが破壊し後ろ側に倒れ
- ・橋台本体の明らかな変位・傾斜は確認されず
- ・橋台下側(アーチアバット周辺)は岩が露出

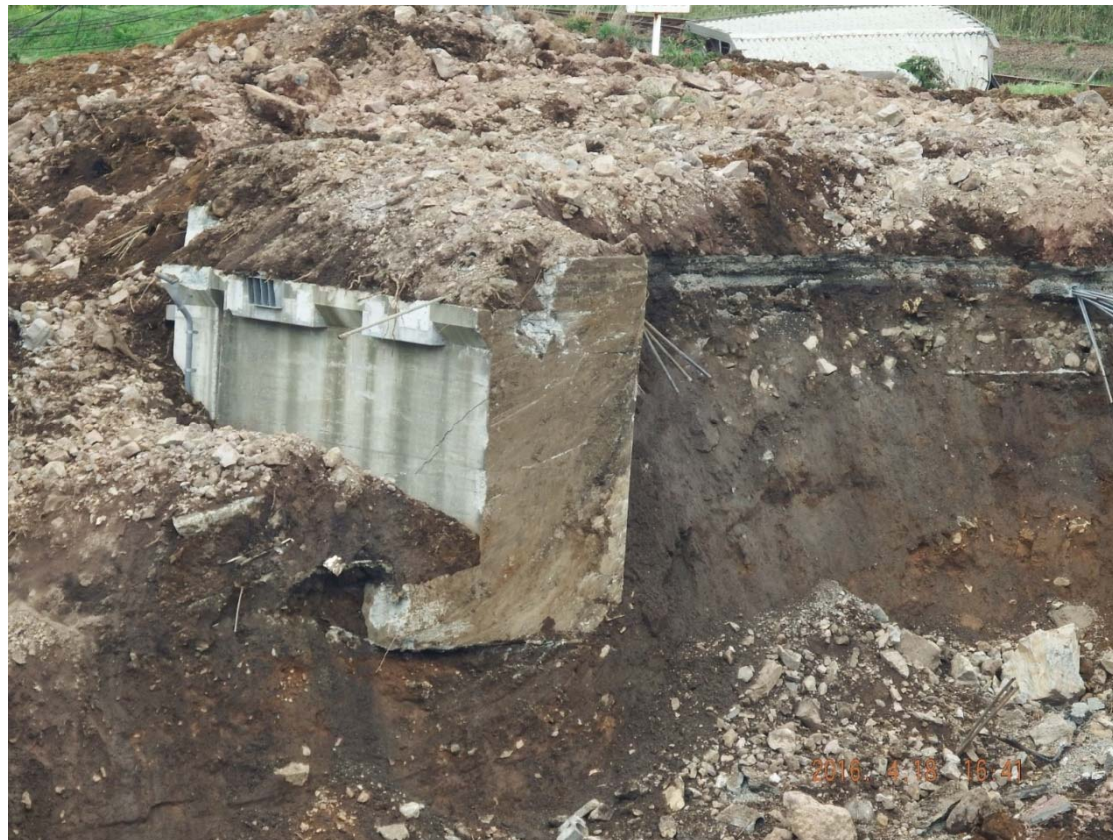
■ A2橋台

- ・橋台を境に地山が崩落
- ・舗装と橋台に大きな段差がみられない

- 落橋原因は特定できないが、斜面崩壊の影響、地盤変位の影響があったものと推定
- 斜面崩壊の影響を受けにくい箇所を選定
- 地盤変位があっても落橋しにくい橋種を選定

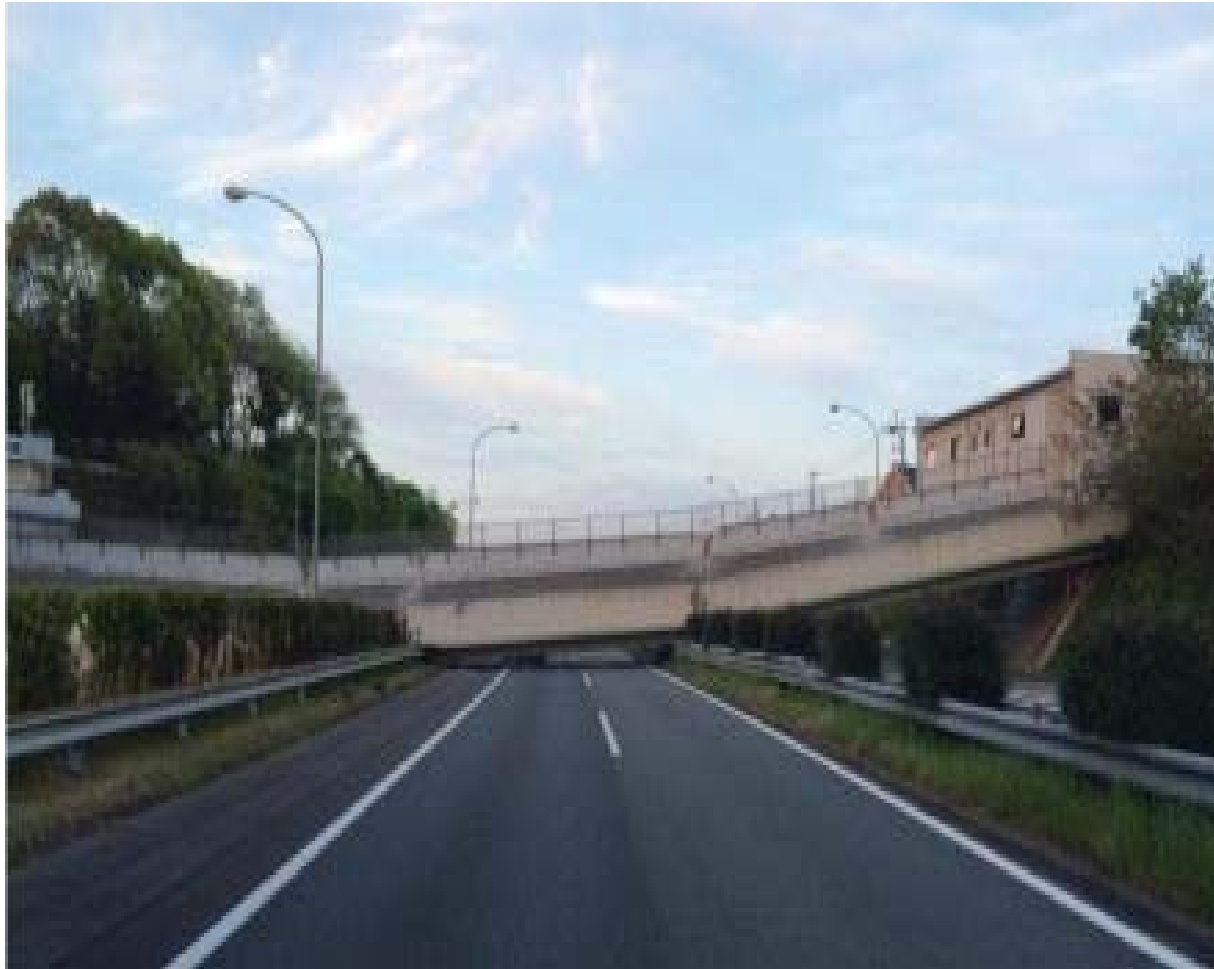
写真-1 落橋の状況

- 耐震設計基準に準拠して橋台部に横変位拘束構造が追加設置されていたが、大きな地震力により横変位拘束構造が破壊され、上部構造の水平変位を制限することができなくなり、さらに、上部構造の水平変位に伴い、中間支点の鉛直支持を失い落橋に至ったと考えられる。

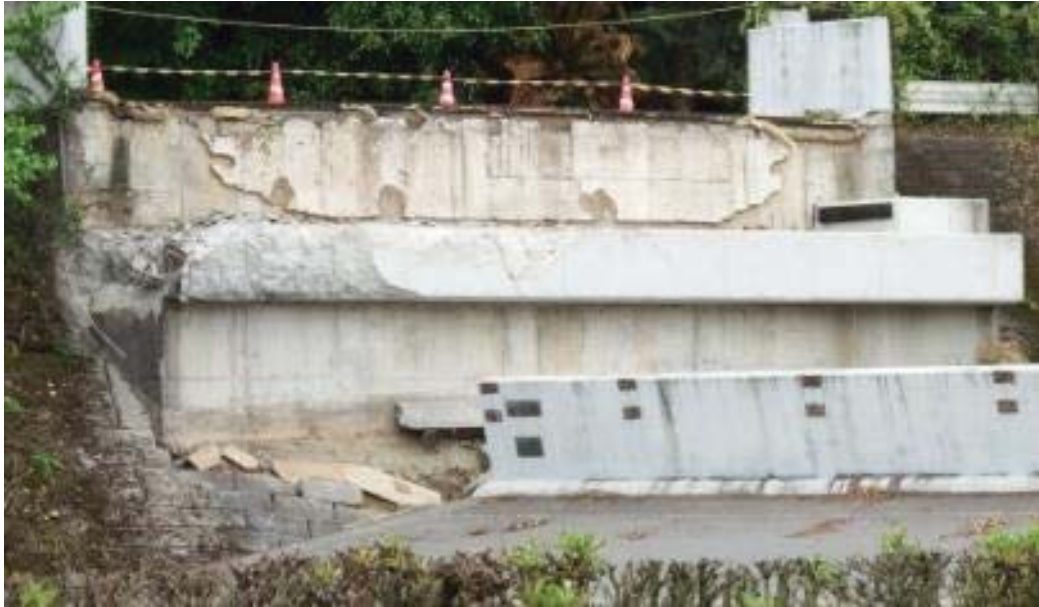
写真-2 A1橋台の損傷

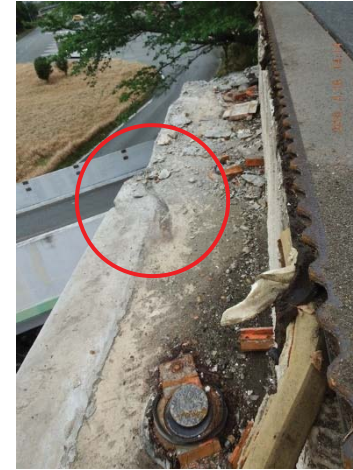
写真-3 斜角側橋座部に残された擦過痕

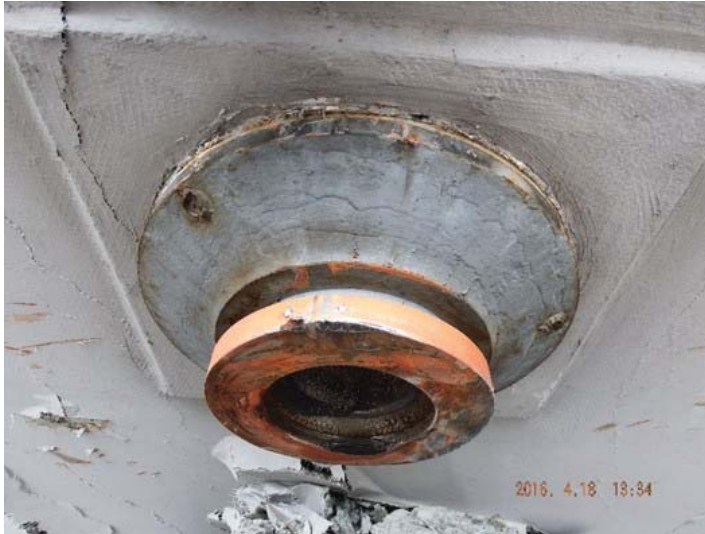
写真-1 ピボット支承(上沓)

■ピボット支承には被災前に、劣化や損傷はなかったものとみられる。

■支承部アンカーボルトや取り付けボルトにも異常は確認されず、摺動部には発錆もほぼ確認できない。

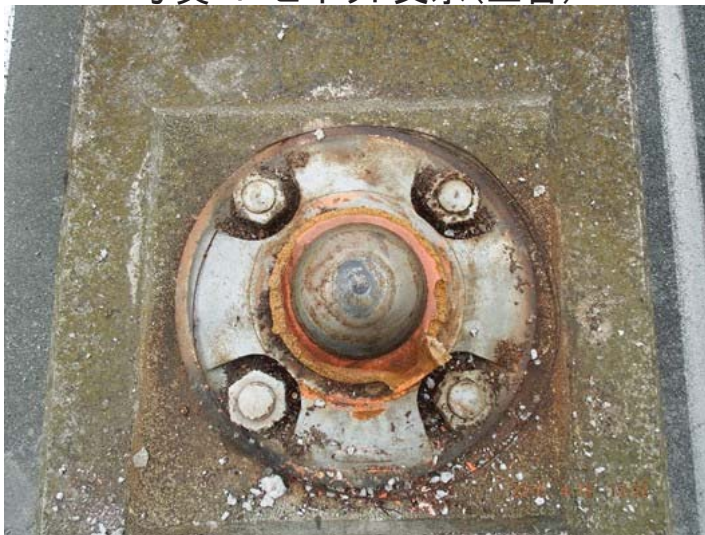
写真-2 ピボット支承(下沓)

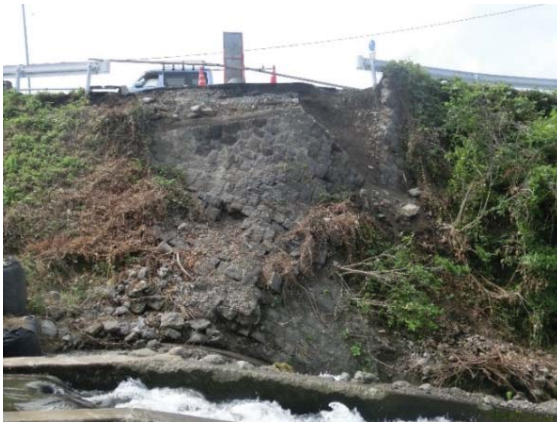
写真-1 左岸側橋台

- 左岸側橋台：石積橋台の崩壊
- 右岸側橋台：桁が押し込まれた形跡
- 橋脚が破壊：比較的大きなコンクリートのブロックに分離。

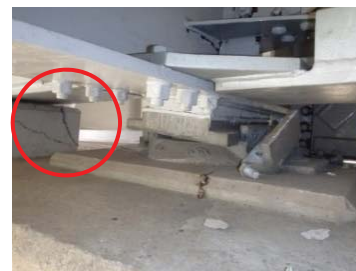
写真-4 支承の破損の状況

支承が損傷したものの、ア
ンカーバーによる補強によ
り、損傷は軽度

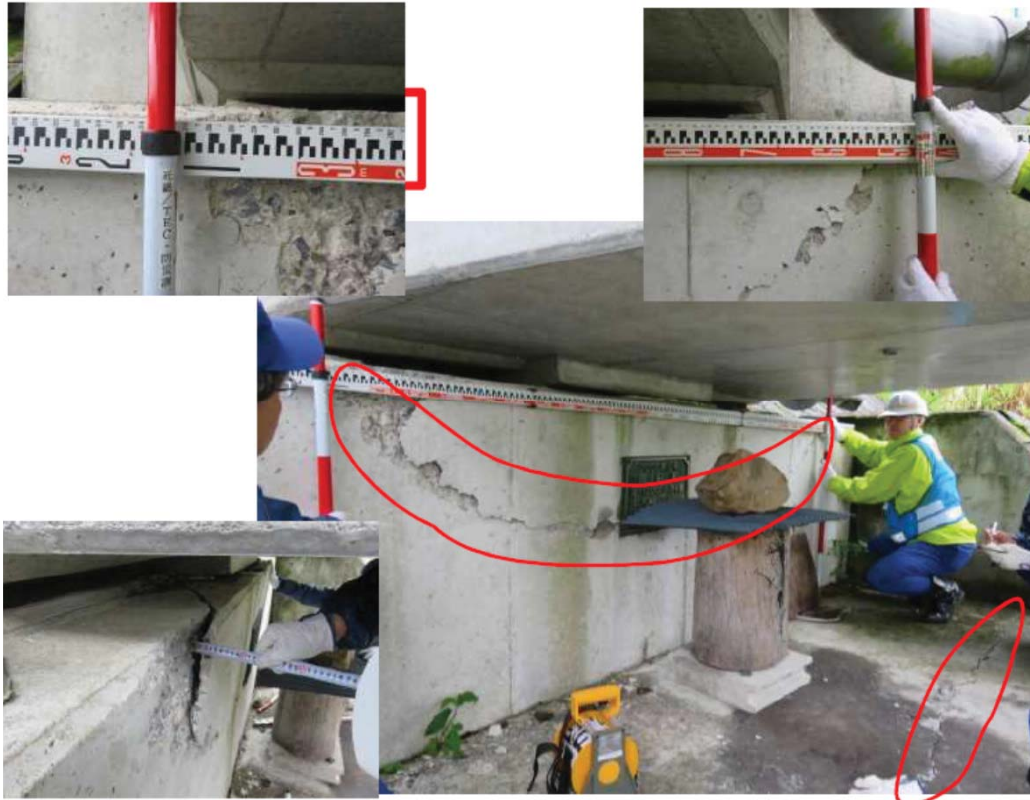
写真1 橋台の損傷

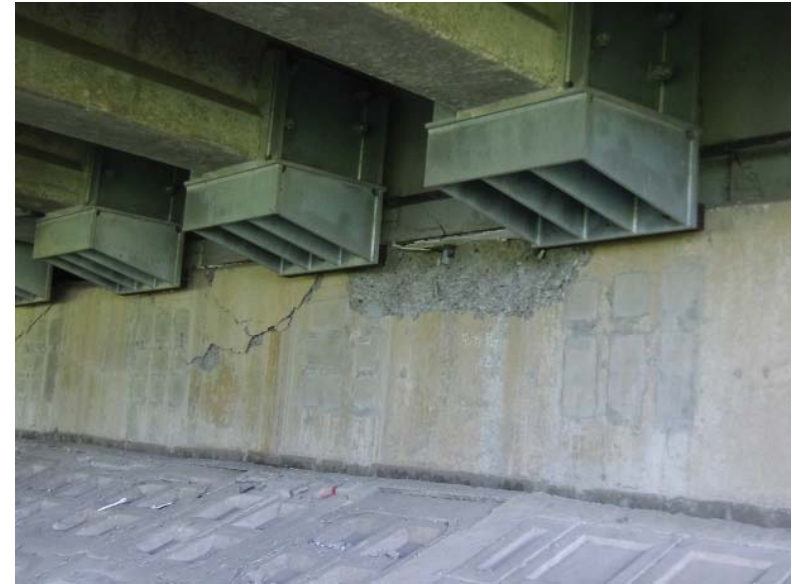
写真2 橋台の損傷

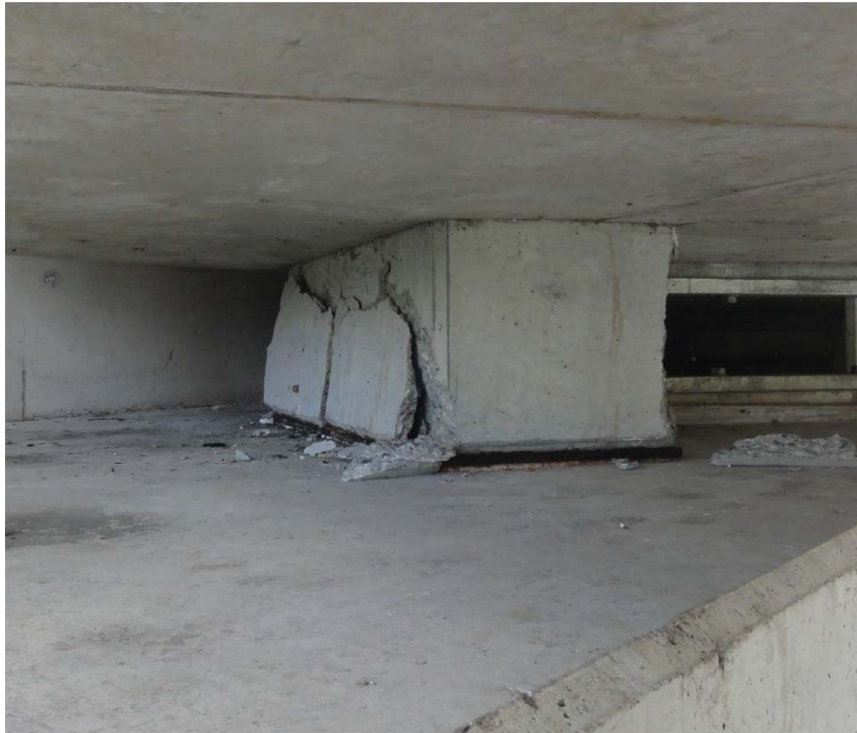
写真1 アンカーボルト定着部の損傷

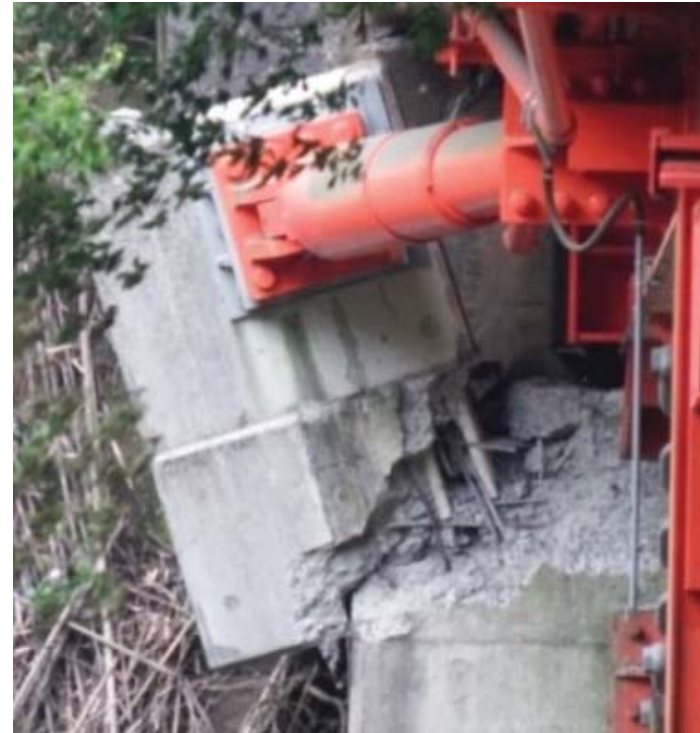
写真2 ダンパー取付部の損傷

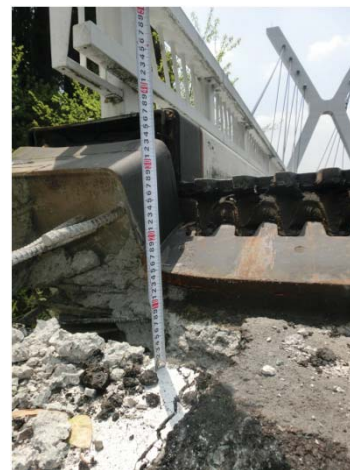
写真-3 A2橋台伸縮装置の損傷と段差

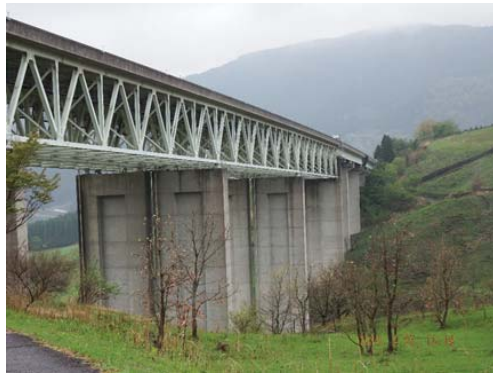
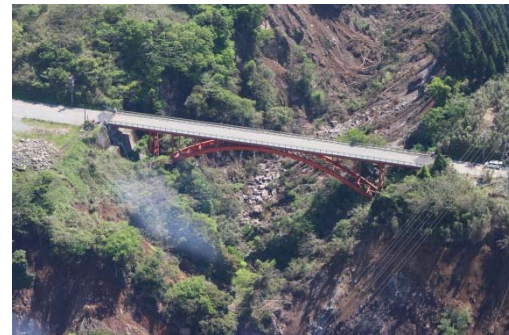
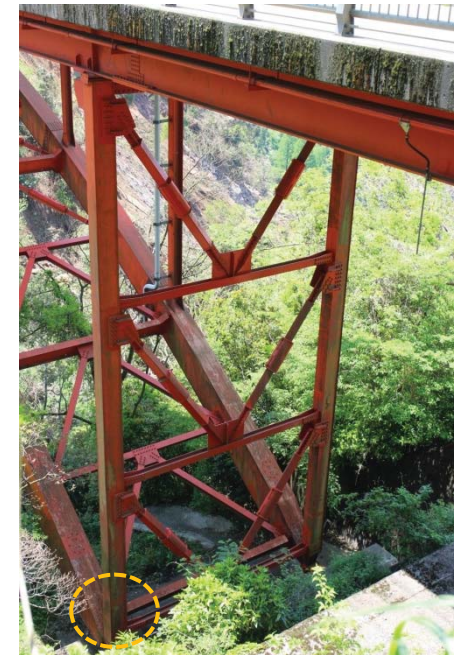
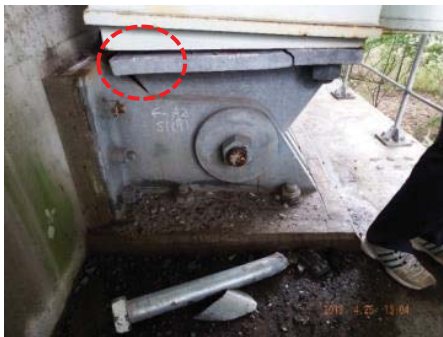
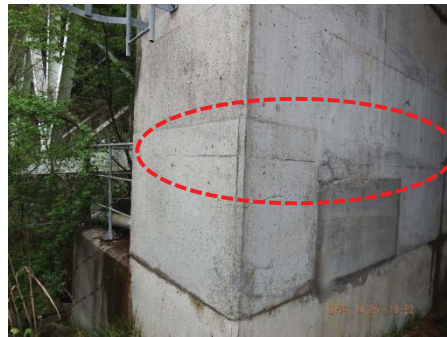
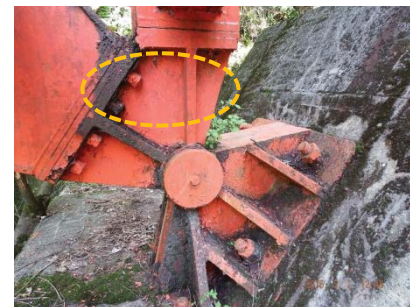
- トラス橋やアーチ橋のような特殊橋においては、支承部の損傷や端柱基部のボルトの破損等が生じた事例があった。
- これらに対しては、個々に補強対策を検討し、必要に応じて対策を講じることが必要。

写真-1 取付けボルトの抜け出し、橋台背面の損傷(並柳橋)

写真-2 座屈拘束ブレースが取り付けられた端柱基部のボルトの破損(南阿蘇橋)

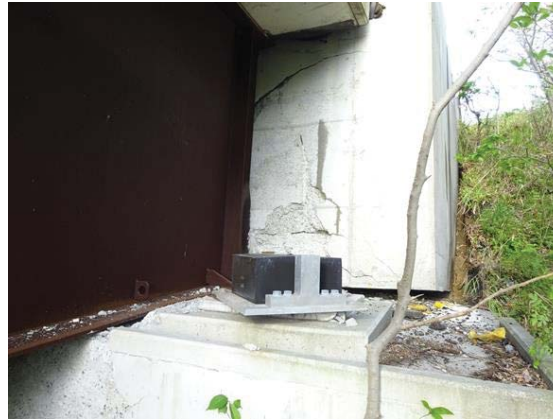
写真-1 A1橋台と桁の衝突、
支承の残留変形

- 地盤の変状により、各下部構造が水平方向に移動し、鉛直方向に沈下。
- A2側パラペットは背面側に押し込まれて損傷。
- 支承部に水平力及び引張力が作用し、支承の取付ボルトで破壊。
- A1-P1間の桁フランジ断面変化部で座屈。

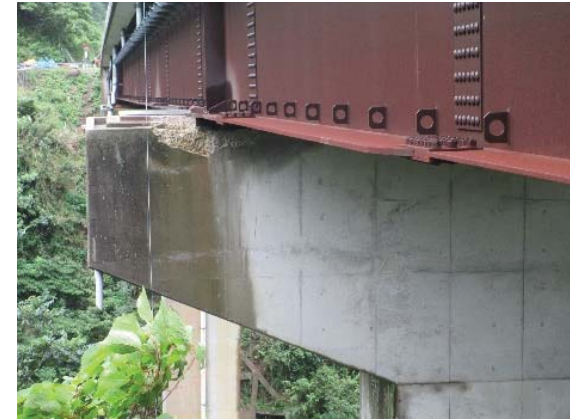
写真-2 A2橋台パラペットの押し込まれ、
支承部の破壊

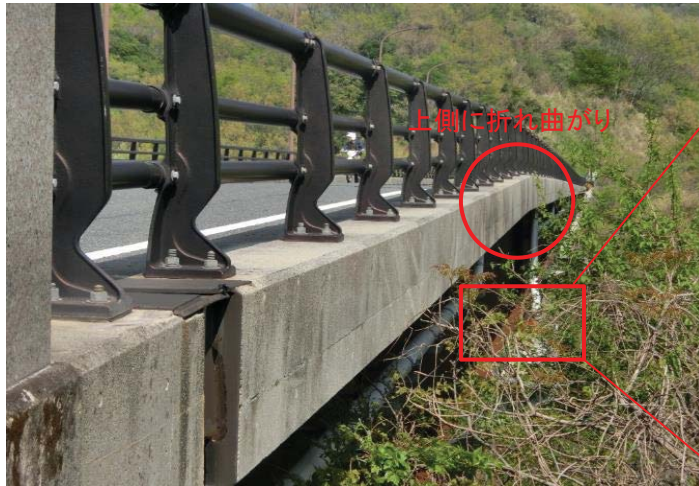
写真-4 ゴム支承の破壊
(P2橋脚)

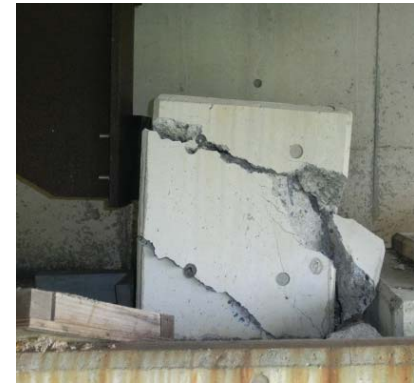
写真-4 A1橋台の横変位
拘束構造の損傷

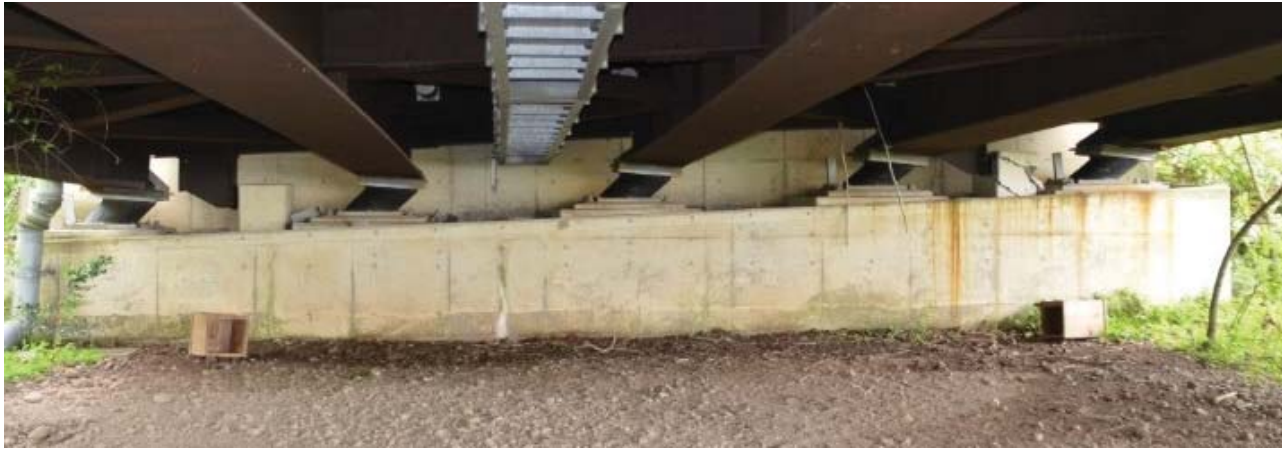
写真-1 A1橋台ゴム支承の残留変形と
ジョイントプロテクターの損傷

- 地盤の変状により、各下部構造は水平方向に移動。
- ゴム支承に最大で弾性範囲を超える残留変形。
- ゴム支承に生じた残留変位の方向にずれ。
- 横変位拘束構造、ジョイントプロテクター、パラペットの損傷状況から、ゴム支承には設計変位を超える応答は生じていないと考えられる。

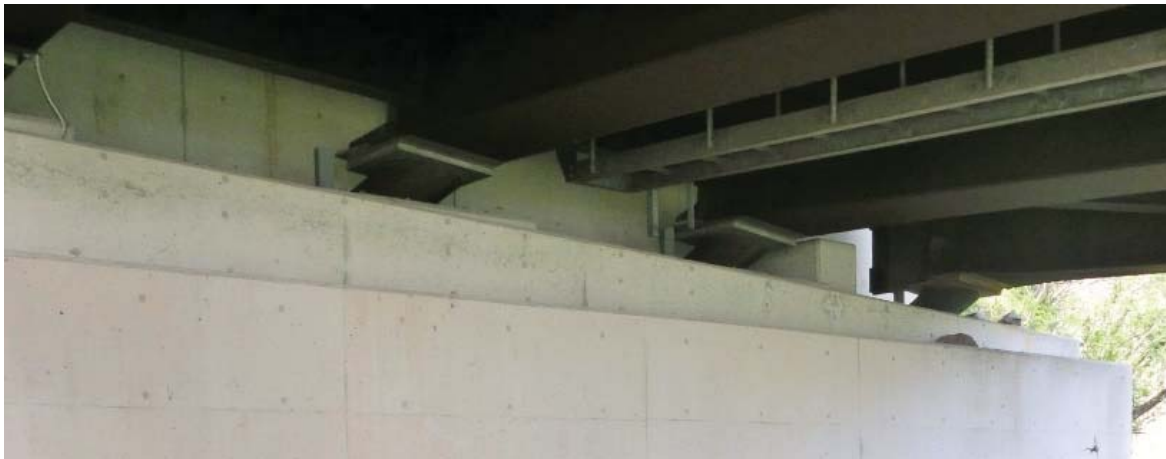
写真-2 A2橋台ゴム支承の残留変形

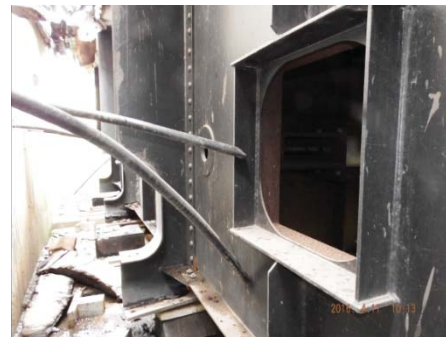
写真-4 落橋防止ケーブルの破断

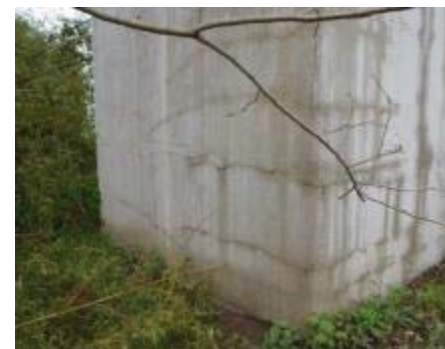
写真-5 P2橋脚のひび割れ

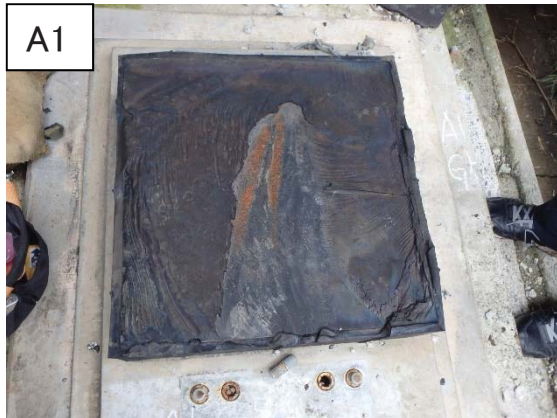
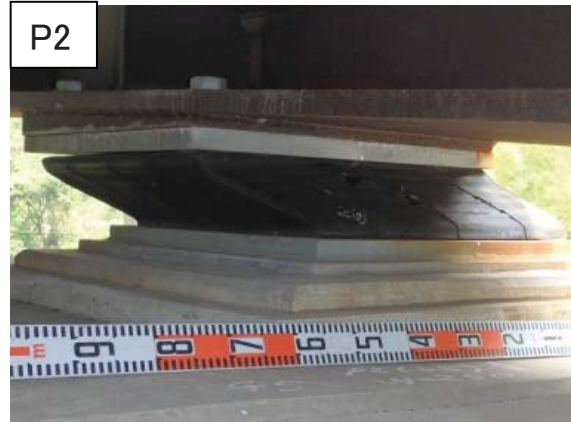
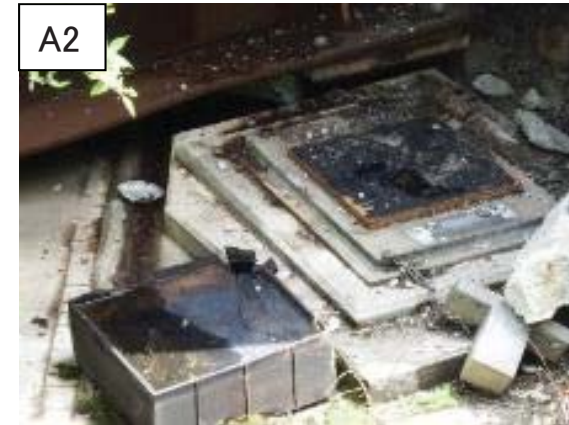
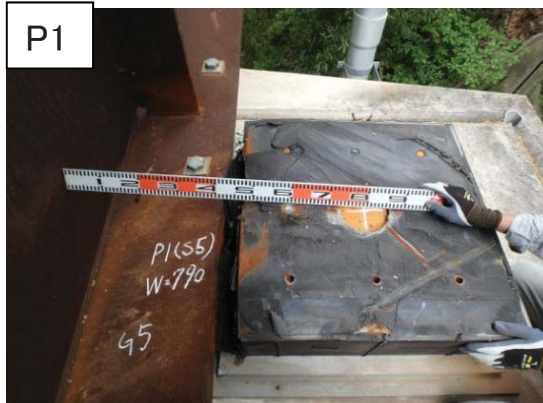
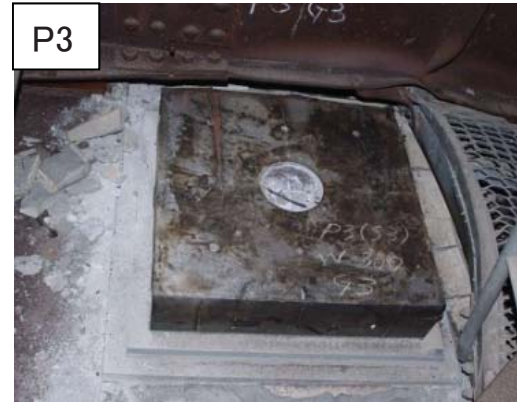
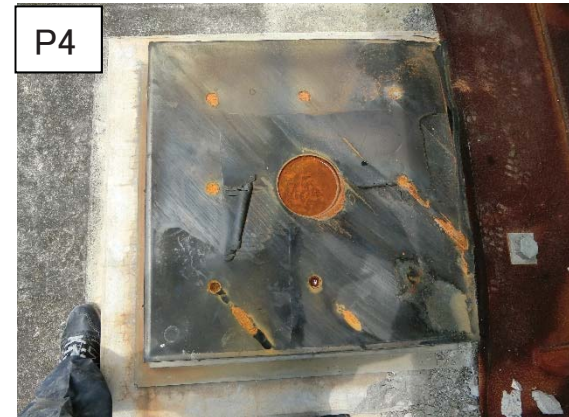
写真-1 ゴム支承の損傷状態

- 地盤の変状により、各下部構造が水平方向に移動し、鉛直方向に沈下。
- 下部構造の位置によってゴム支承の破壊形態に以下の特徴
 - ・A1、A2橋台(G1～G5桁全て)：ゴム層で破断
 - ・P1、P3、P4橋脚(G1～G5桁全て)：セットボルト部で破断
 - ・P2橋脚(G1～G5桁全て)：ゴム層に亀裂や破断、あるいは、残留変位が発生
- 地震動および地盤変状(水平及び鉛直方向)両方の影響

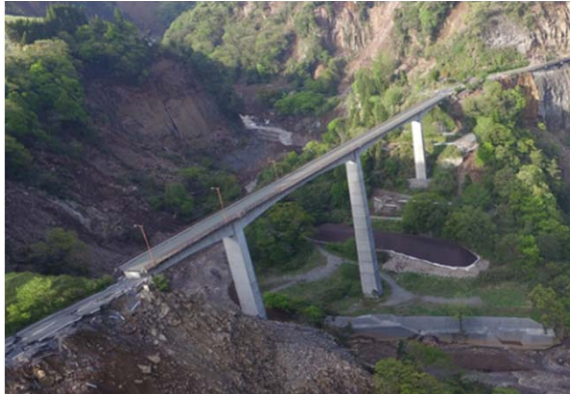
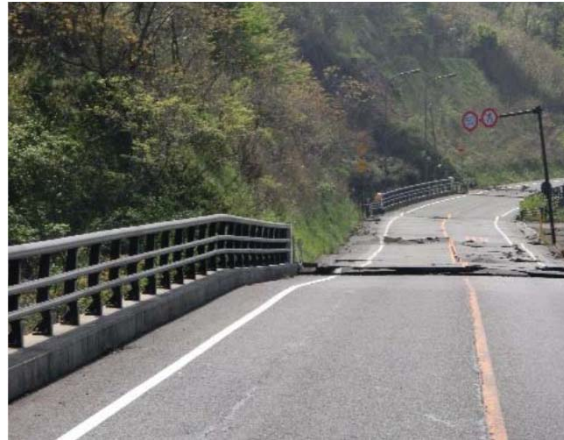
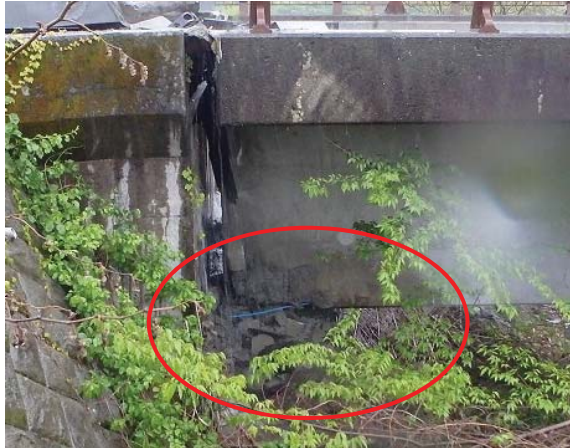
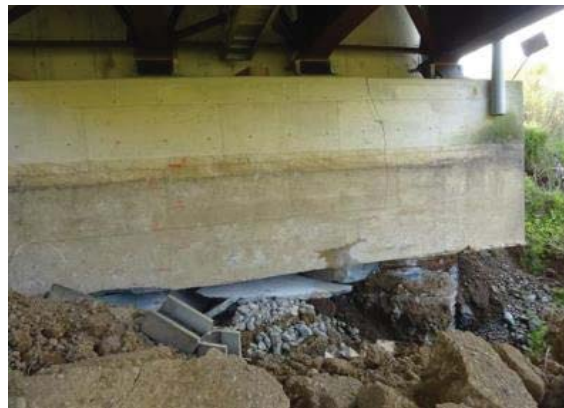
- 大規模な斜面崩壊による落橋事例、地盤変状による橋台の沈下等により供用性を喪失した事例も存在。必要に応じて、現行基準の配慮事項に地質・地盤調査、橋の構造形式、設置位置等の配慮事項を追記。

写真-1 橋梁周辺での大規模な斜面崩壊(上)
A2橋台側桁端部の損傷(下)
(村道栃の木～立野線・阿蘇長陽大橋)

写真-2 橋台周辺での地盤
変状による橋台の沈下
(県道熊本高森線・俵山大橋)

斜面変状の発生の有無・規模・範囲を推定するための山地部における地盤調査に関する記載の充実

斜面変状の種類・範囲とそれに応じた下部構造の設置位置、形式・形状選定の考え方の具体例の記載
