要因は、地盤変位か振動か

～熊本地震により被害を受けた道路橋の損傷痕に基づく要因分析～

CAESAR 上席研究員 大住道生

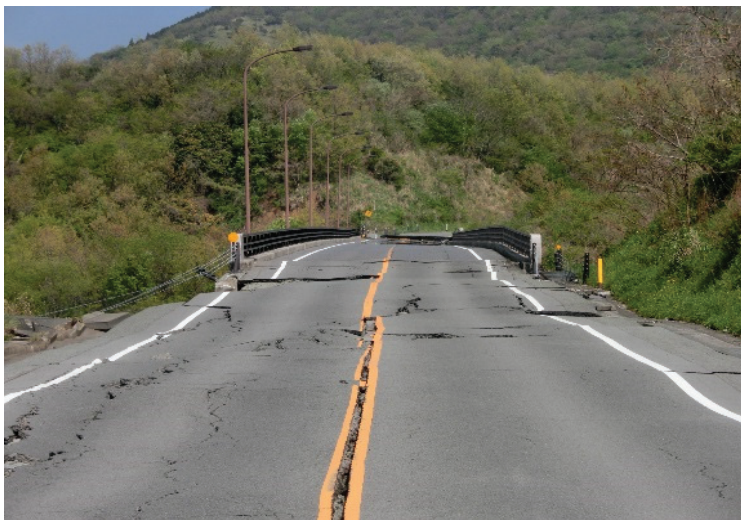
写真-1 A1橋台背面側からの全景

写真-2 A1-P1間での上部構造の屈折

写真-3 A1橋台の基礎の露出

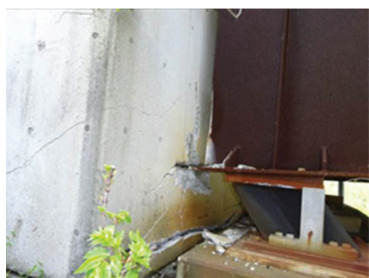
写真-1 A1橋台と桁の衝突、
支承の残留変形

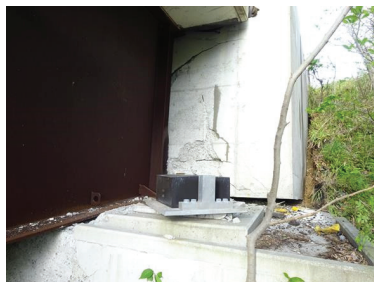
写真-2 A2橋台パラペットの押し込まれ、
支承部の破壊

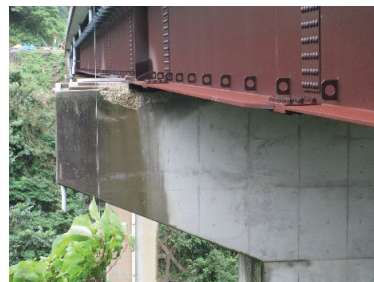
写真-3 ゴム支承の破壊
(P2橋脚)

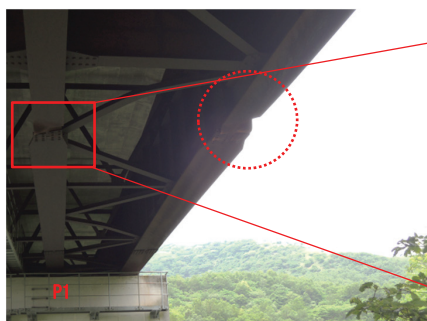
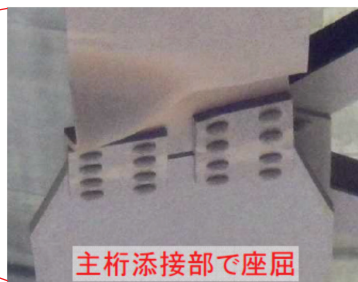
写真-4 A1-P1間での主桁の座屈

主桁添接部で座屈

- A1-P1間の桁フランジ断面変化部で座屈。
- 振動によるA1橋台パラペットと桁の衝突によりA1-P1間の桁が座屈したのか？
→A1側の桁端部の損傷が軽微であることから、桁に座屈するような力が伝わったとは考えにくい。
- A1橋台とP1橋脚が逆位相になったことにより、桁が座屈するほどの圧縮力がかけり得るか？→P1橋脚には目立った損傷がないことから、桁が座屈するほどの応答が生じたとは考えにくい。
- 地盤変位により、A1-A2間距離が縮小したことにより、両橋台から作用した圧縮力をA1側は支承と桁で分担した可能性。
- 下部構造の沈下により大きな曲げモーメントが作用した可能性。

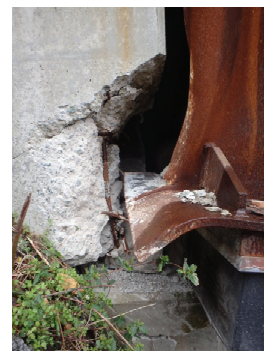
写真-5 A2橋台の損傷、G1支承の橋座からの逸脱

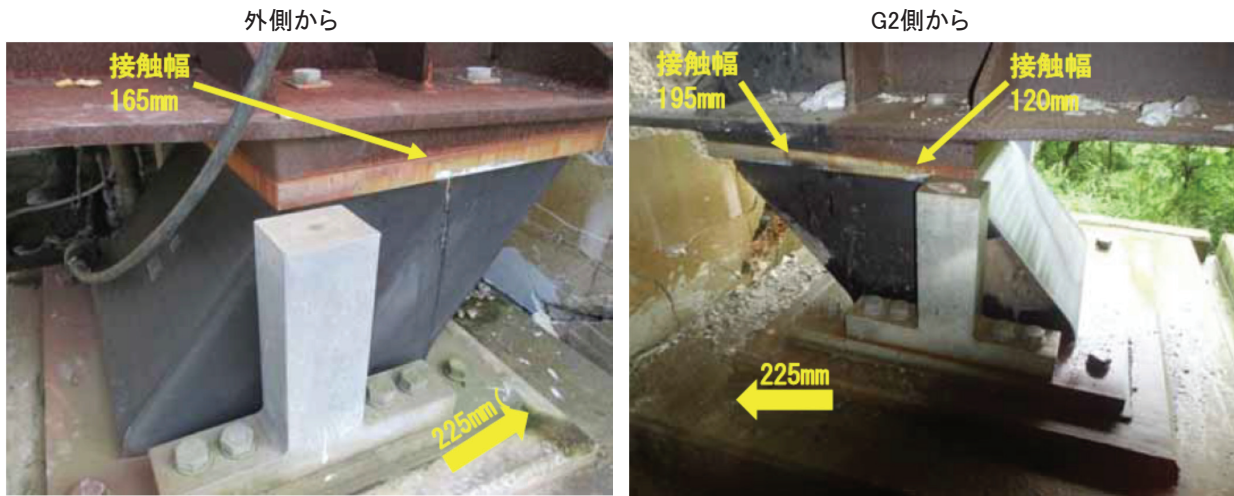
A1G1支承の上沓プレートに残った擦過痕

➡ 擦過痕は振動によって生じたが、その途中で地盤変位により支承が変形したため、擦過痕が2つに分かれていると推察される

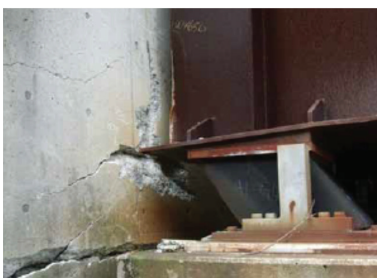
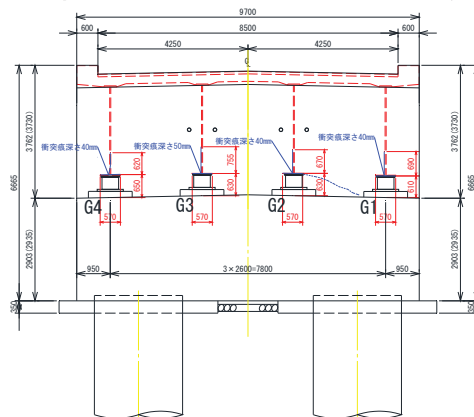
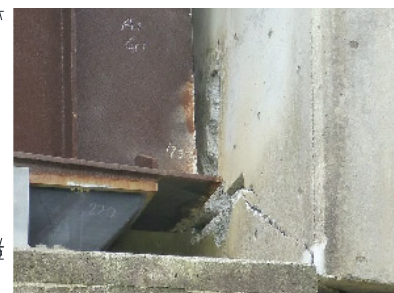
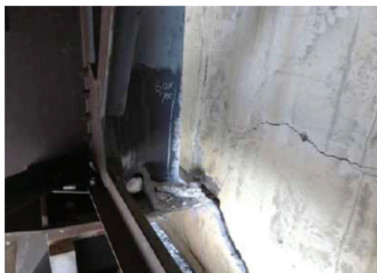
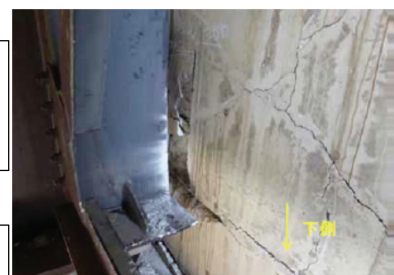
俵山大橋A1パラペットに残った衝突痕

パラペットに残った衝突痕は桁形状と一致するも、下フランジとウェブの下方のみ

衝突時にはパラペットは既に背面側に傾いていたと推定

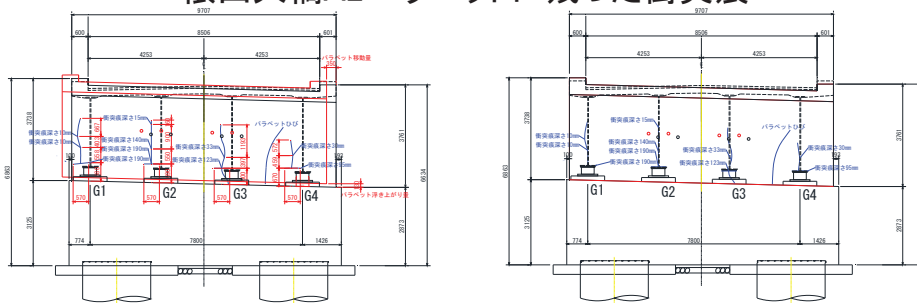
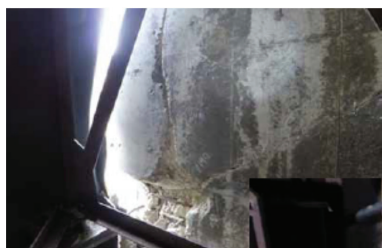
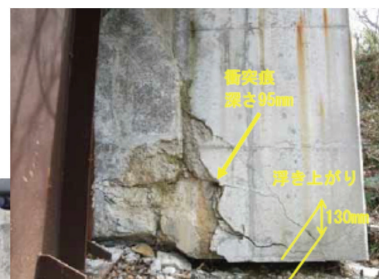
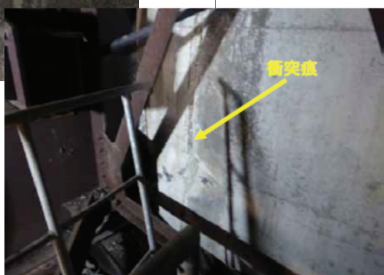
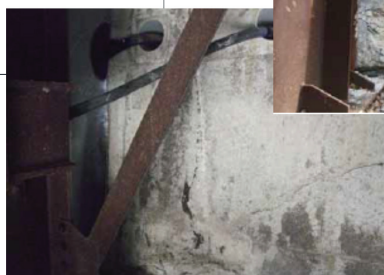
俵山大橋A2パラペットに残った衝突痕

パラペットに残った衝突痕は桁形状(下半分程度)と一致

移動したパラペットを原位置に戻すと、衝突痕の高さは支承に載った状態での桁高さとほぼ一致

= 衝突の直前には桁は支承に載った状態

G1, G3, G4桁の衝突痕にはずり落ちた痕

= 衝突時に支承に復元力が残っていれば、ずり落ちた痕はできないはず

桁がパラペットに衝突し、押し込んだのと前後して支承が破断したと推定

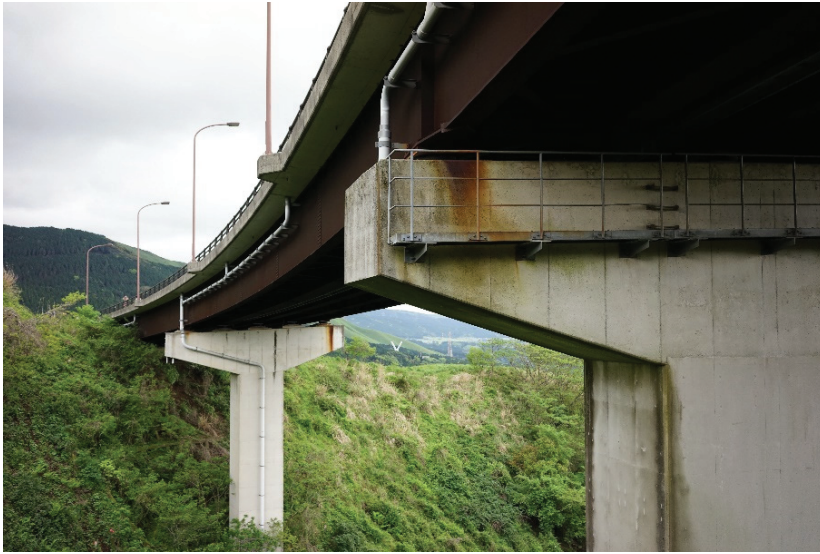
写真-1 扇の坂橋

写真-2 A1橋台ゴム支承上
の下フランジの変形

写真-3 A1橋台の横変
位拘束構造の損傷

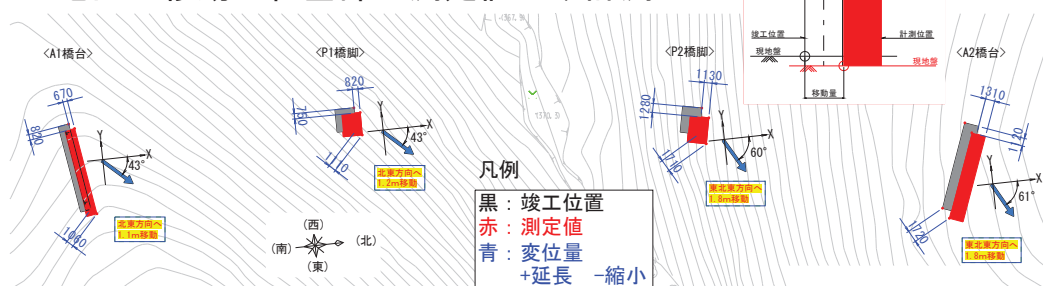
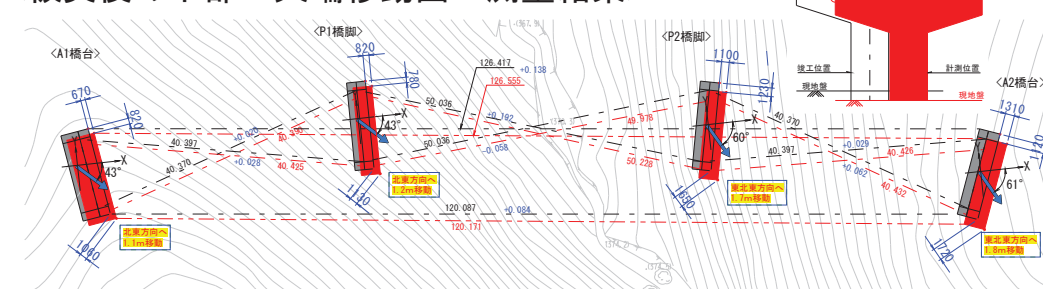
扇の坂橋の測量結果

地山の移動は柱基部の測定値より計測

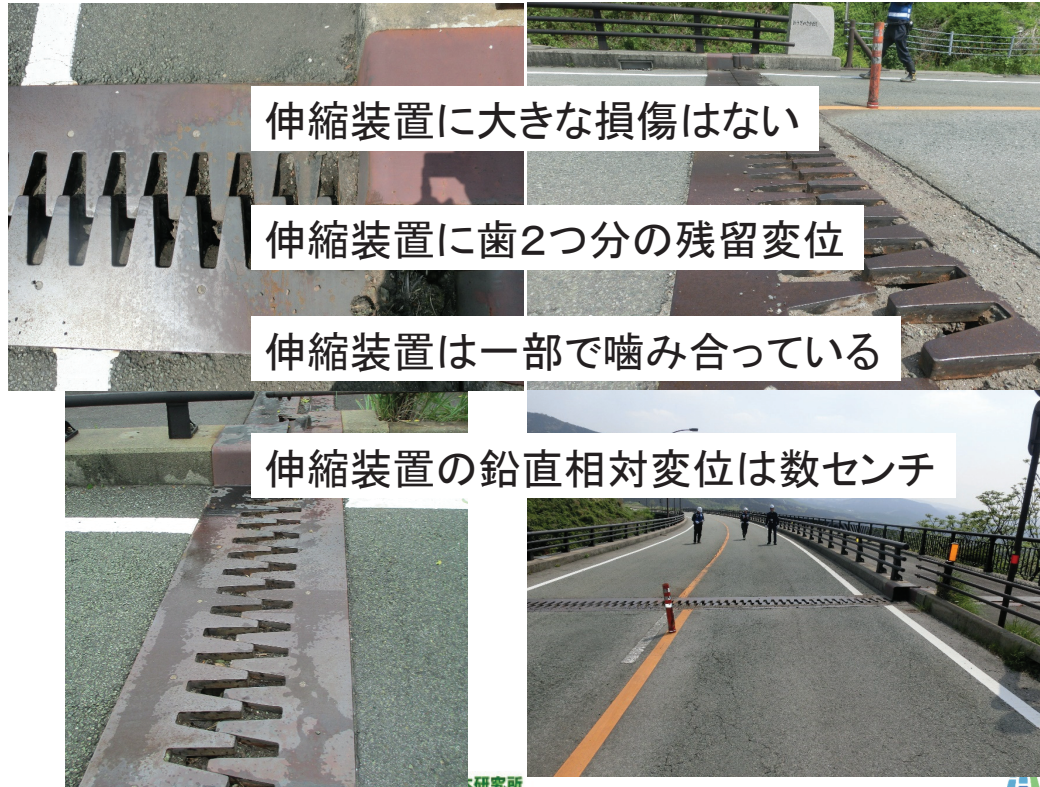
扇の坂橋の損傷状況

A1橋台上の伸縮装置

A2橋台上の伸縮装置

- RCブロックのせん断破壊はブラケットの緩衝ゴムとの衝突によるものと考えられる
- 伸縮装置がほとんど損傷していない状態で、RCブロックとブラケットの緩衝ゴムが衝突するためには、伸縮装置のかみ合わせが外れる必要。
- ブラケットが当たったと考えられる位置を考慮すると、伸縮装置は引張方向に外れたと考えられる。
- ここで、下部構造の移動を考えなければ、A1側の伸縮装置が伸びれば、A2側の伸縮装置は縮むはず。
- 伸縮装置の圧縮側遊間は105mmであり、ブラケットのゴム幅150mmと比べると、下部構造の移動を考えなければ説明できない。
- 伸縮装置の残留変位およびRCブロックのせん断破壊は、地盤変位の影響によるものと推定される。

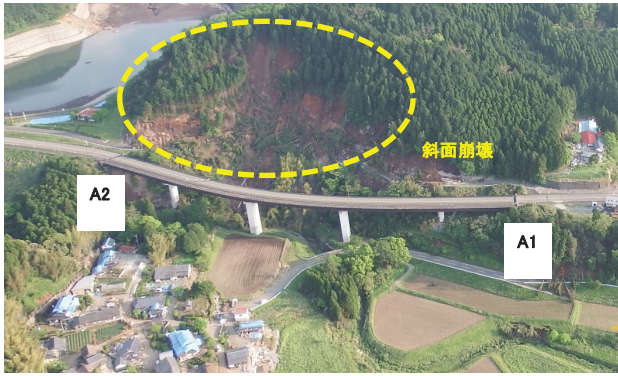
写真-1 大切畑大橋全景

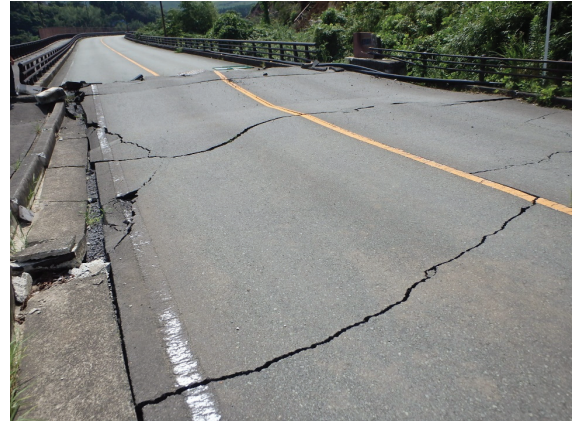
写真-2 大切畑大橋(A1側から)

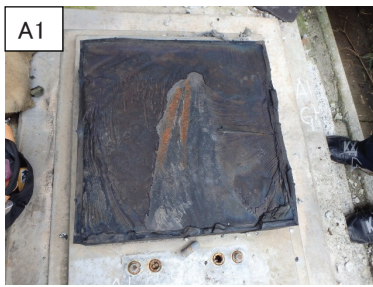
ゴム部分又は接着層が破断

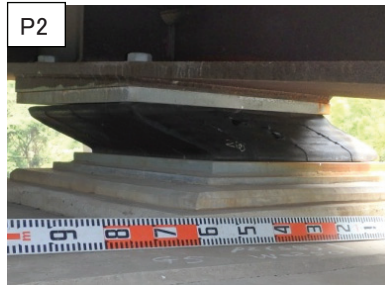
残留変形

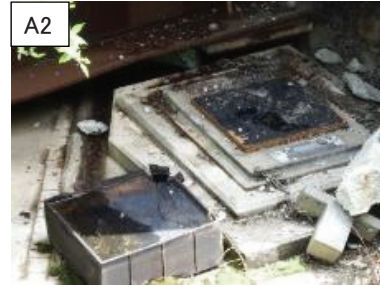
取り付けボルトが破断

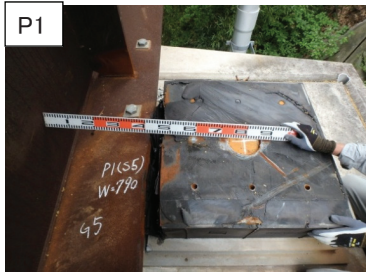
取り付けボルトが破断

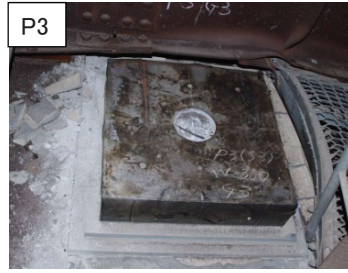
取り付けボルトが破断

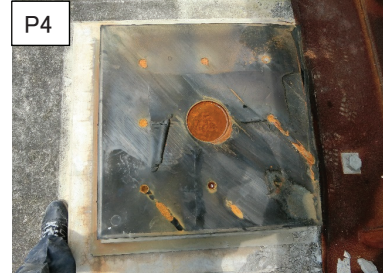
ゴム部分又は接着層が破断

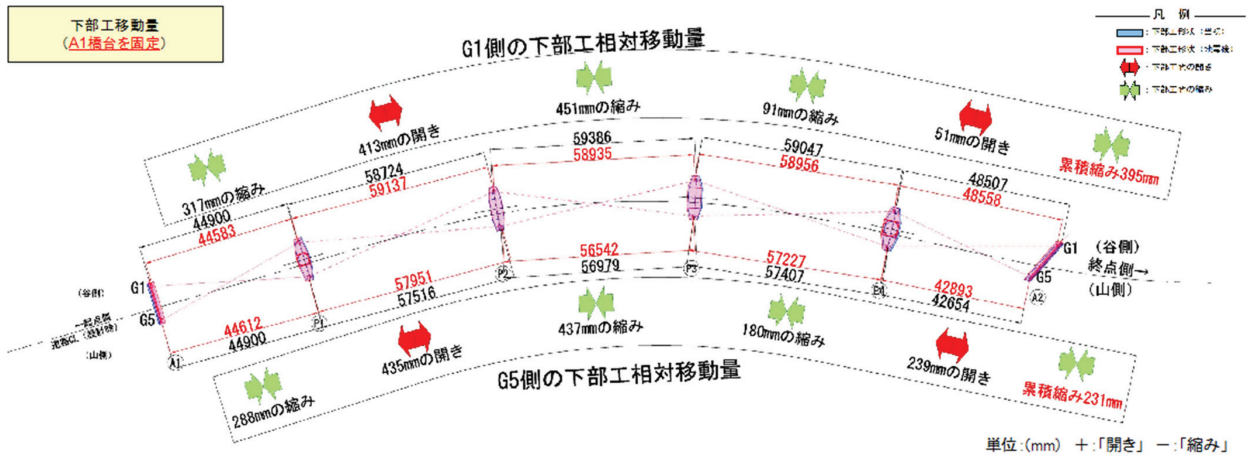
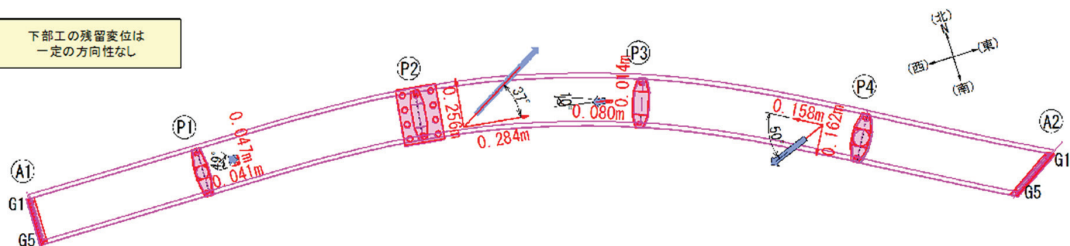
大切畑大橋の測量結果

下部工の残留変位は一定の方向性なし

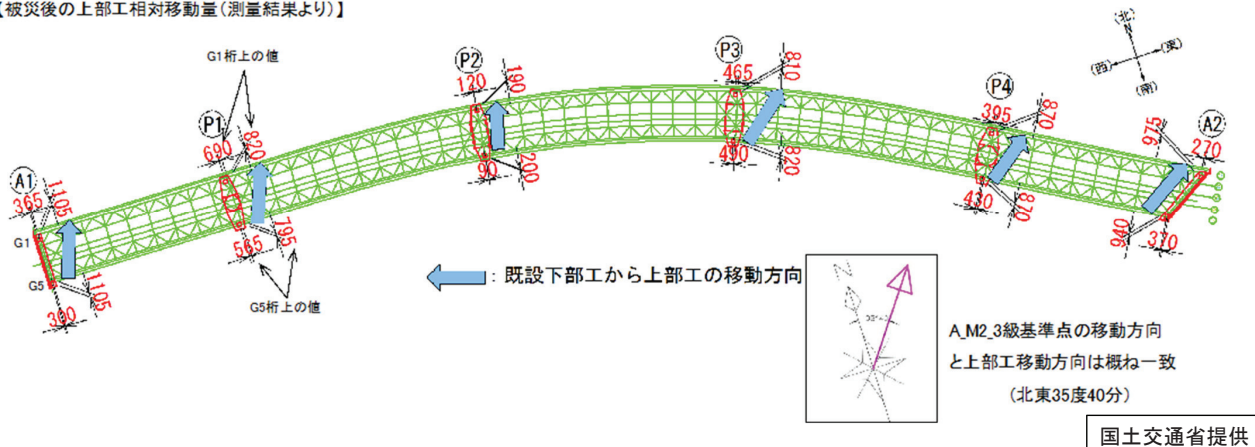
【被災後の上部工相対移動量(測量結果より)】

- 上部構造は、下部構造に対して相対的に北東方向に移動
- P2橋脚は地表面位置での水平変位と残留傾斜の両方の影響で北東方向に移動
- その影響でP2上の支承の残留変形は232～264%のひずみに収まったと思料
- その他の下部構造においては、上下部相対変位が約4～5倍
